GOBIERNO DE LA CIUDAD DE BUENOS AIRES  
PLANILLA DE INSPECCIÓN VISUAL BÁSICA

Fecha: 22/10/2024

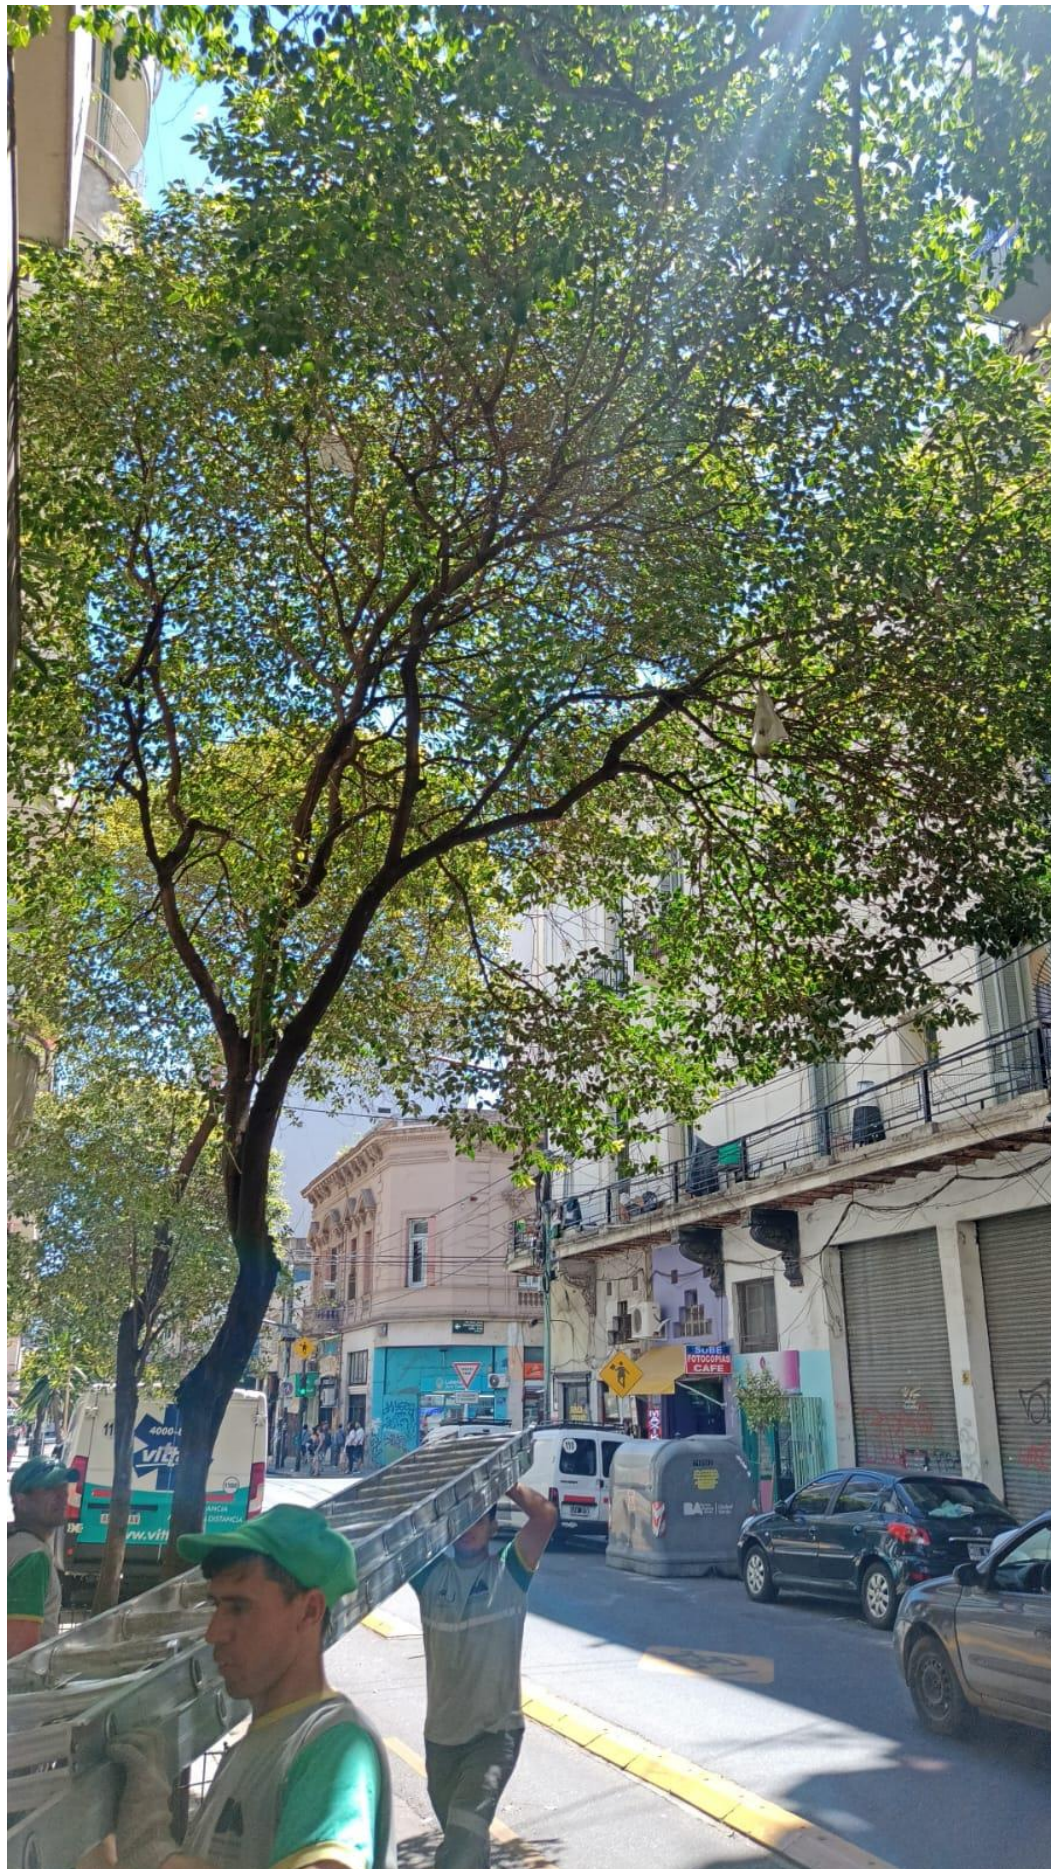
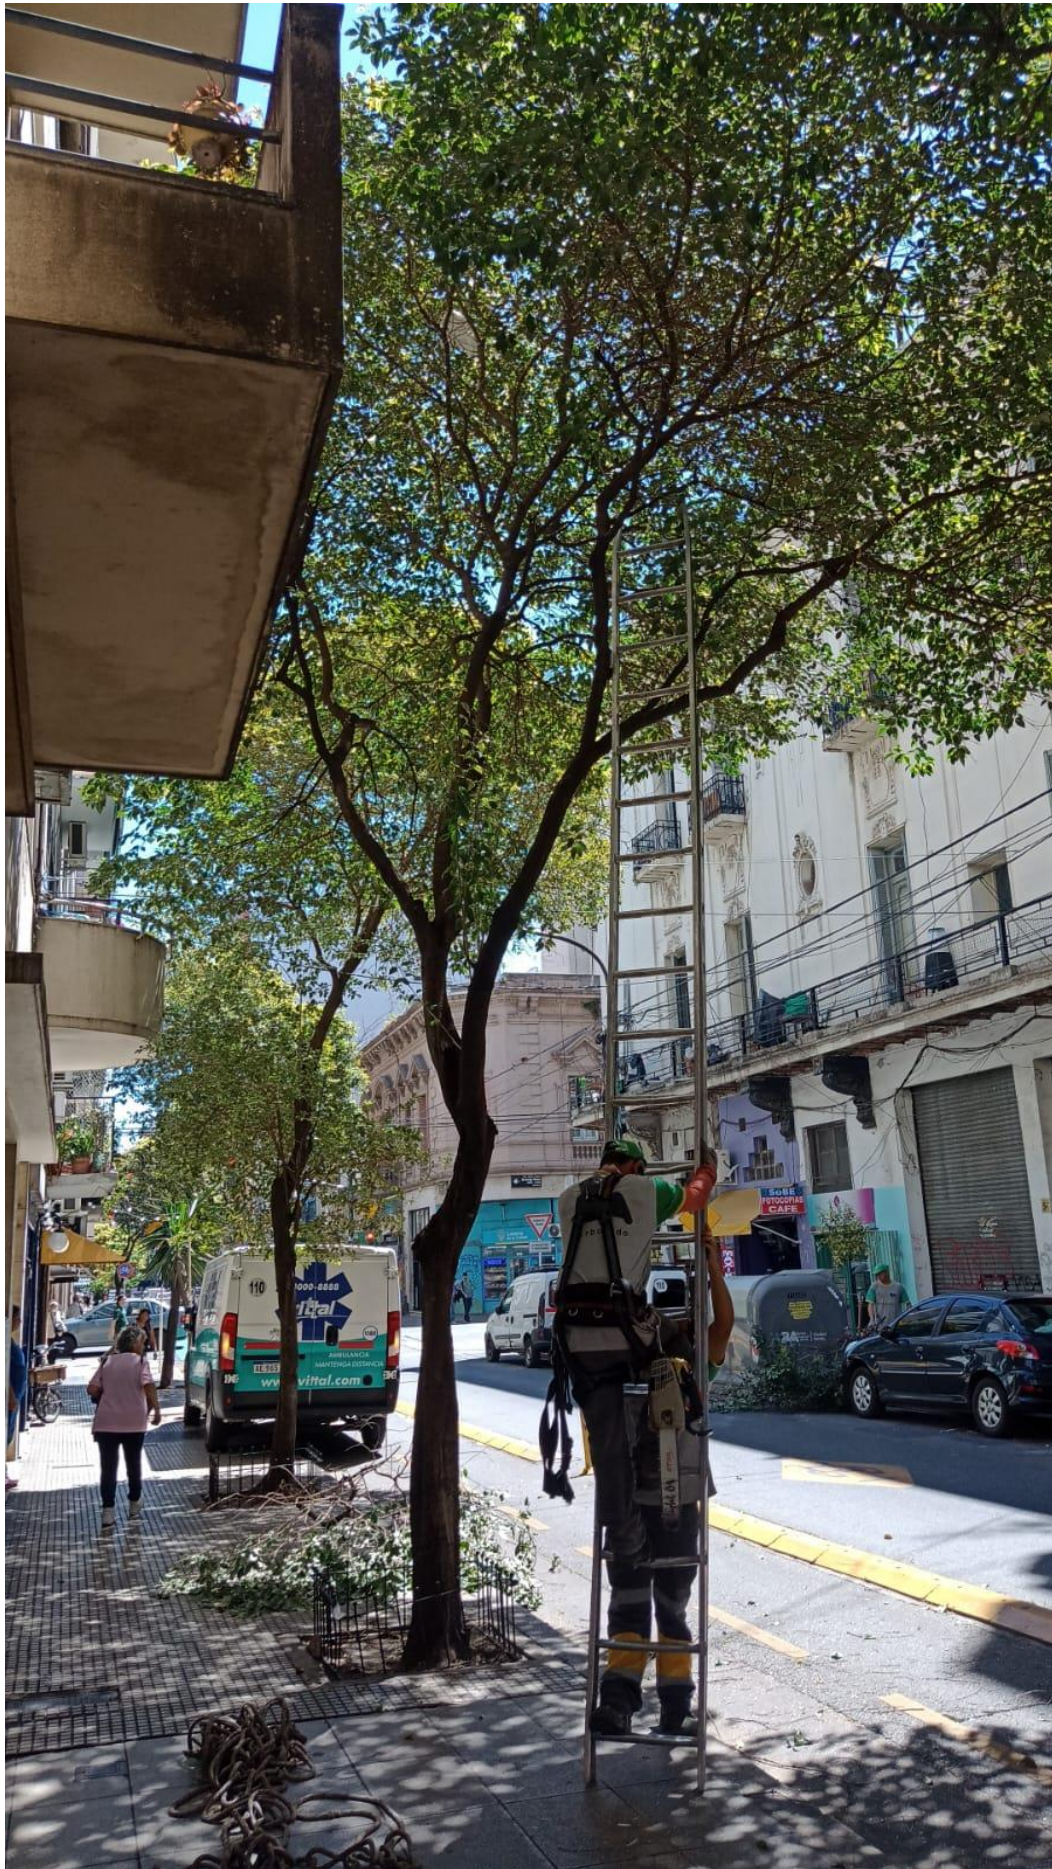
| Ramas bajas | | | | | |

| Despeje realizado el 29/10 | | | | | |

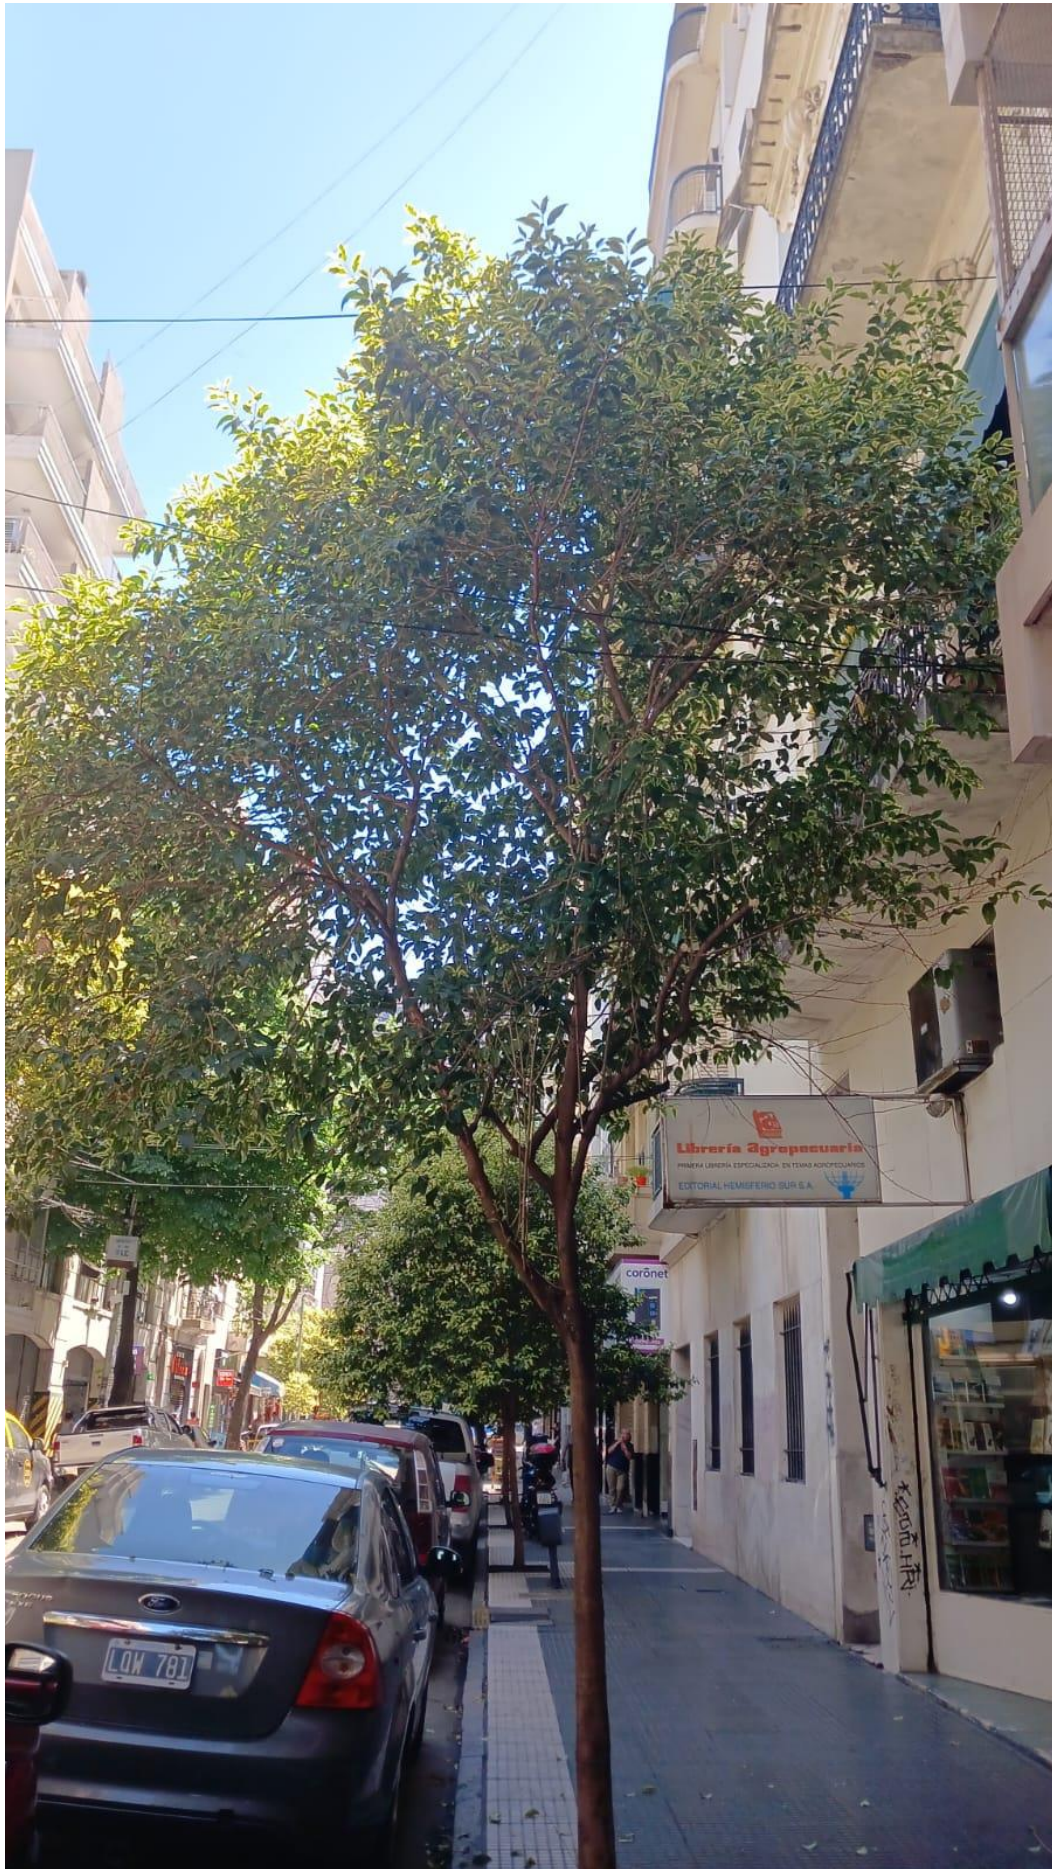
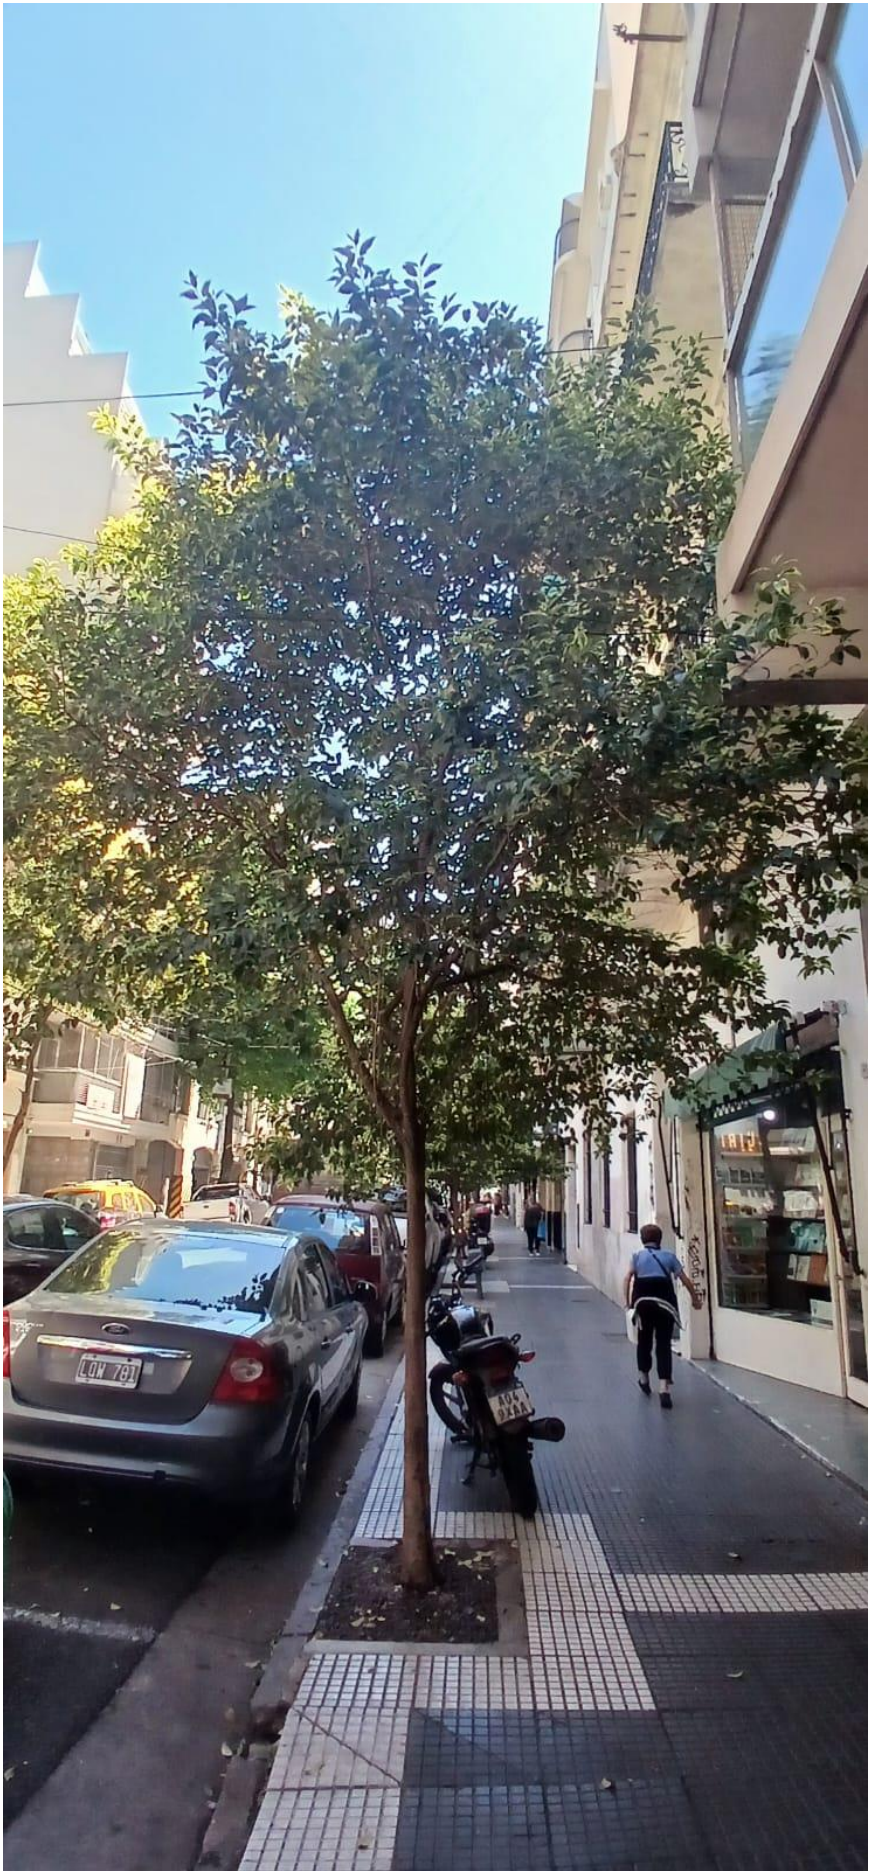
Ramas bajas

Se realizó la poda de ramas bajas en el ejemplar con el fin de reducir la interferencias con el peatón.

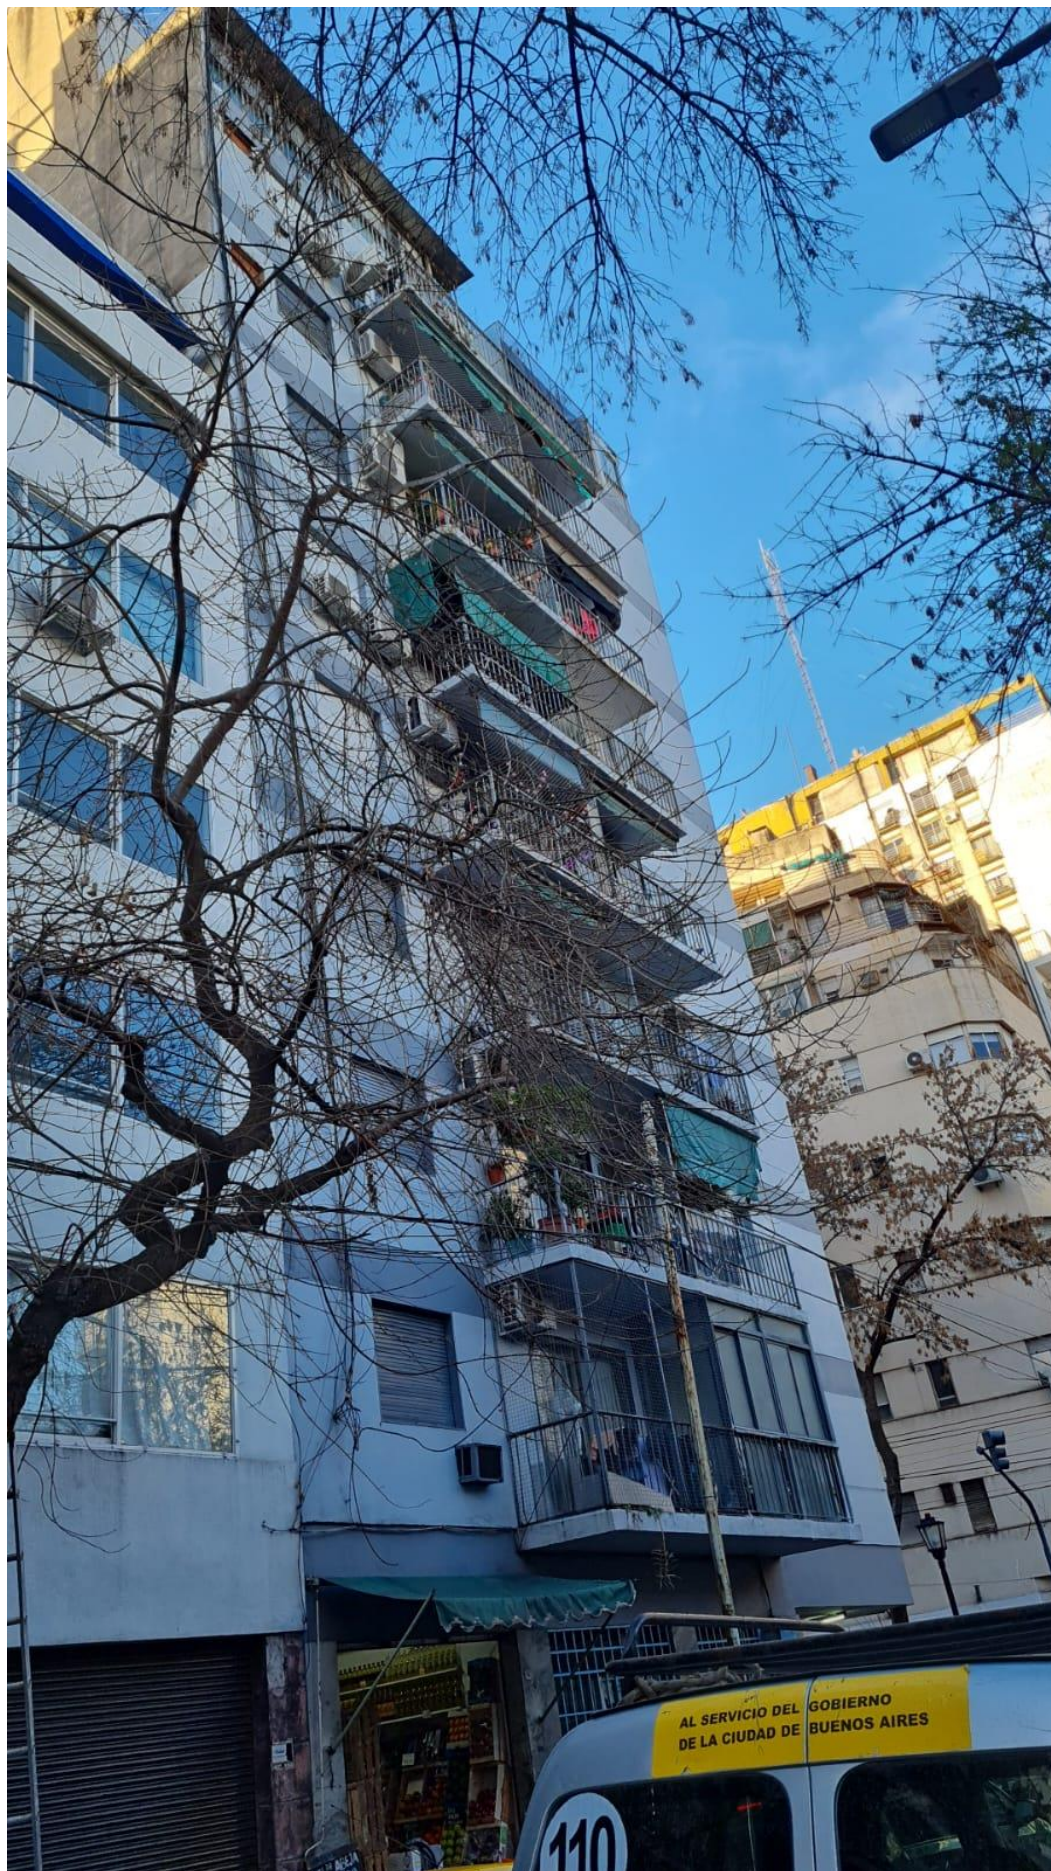
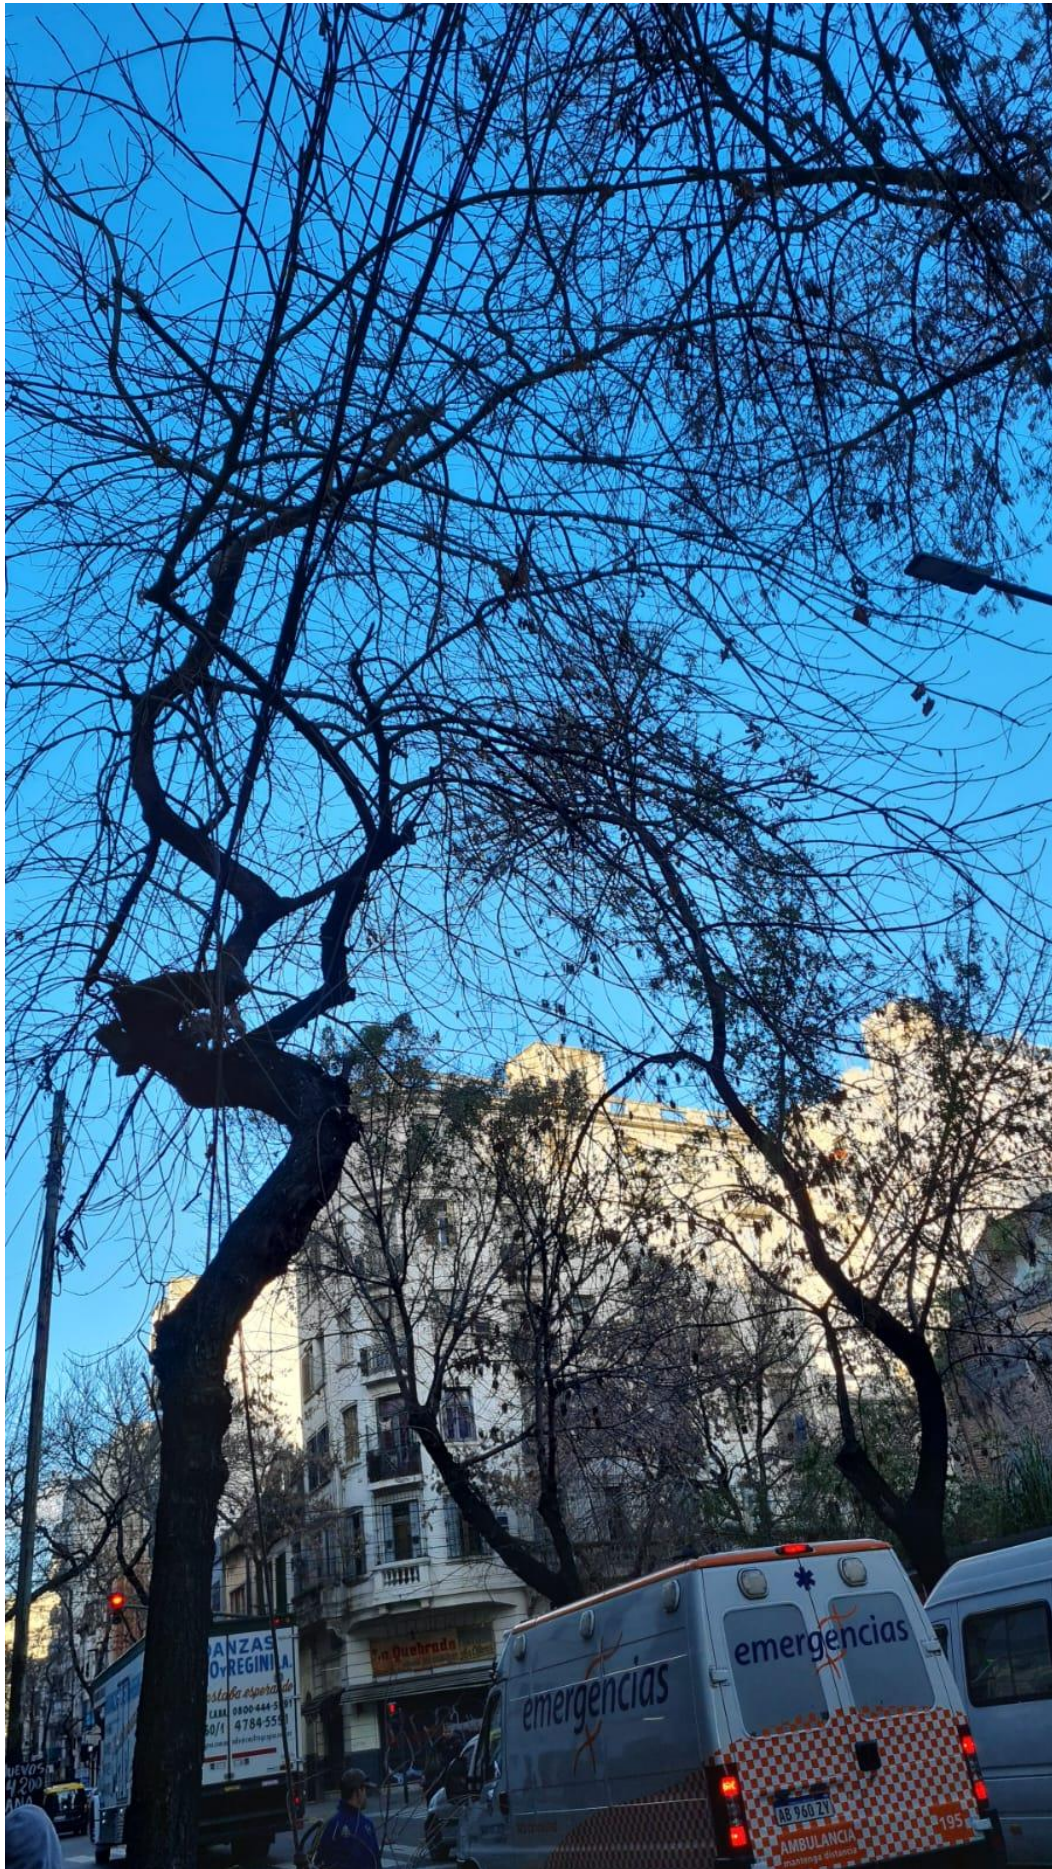
| Ramas bajas | | | | | |

| Reclamo inicial en Jean Jaures 422. Se llevó a cabo poda de ramas bajas. | | | | | |

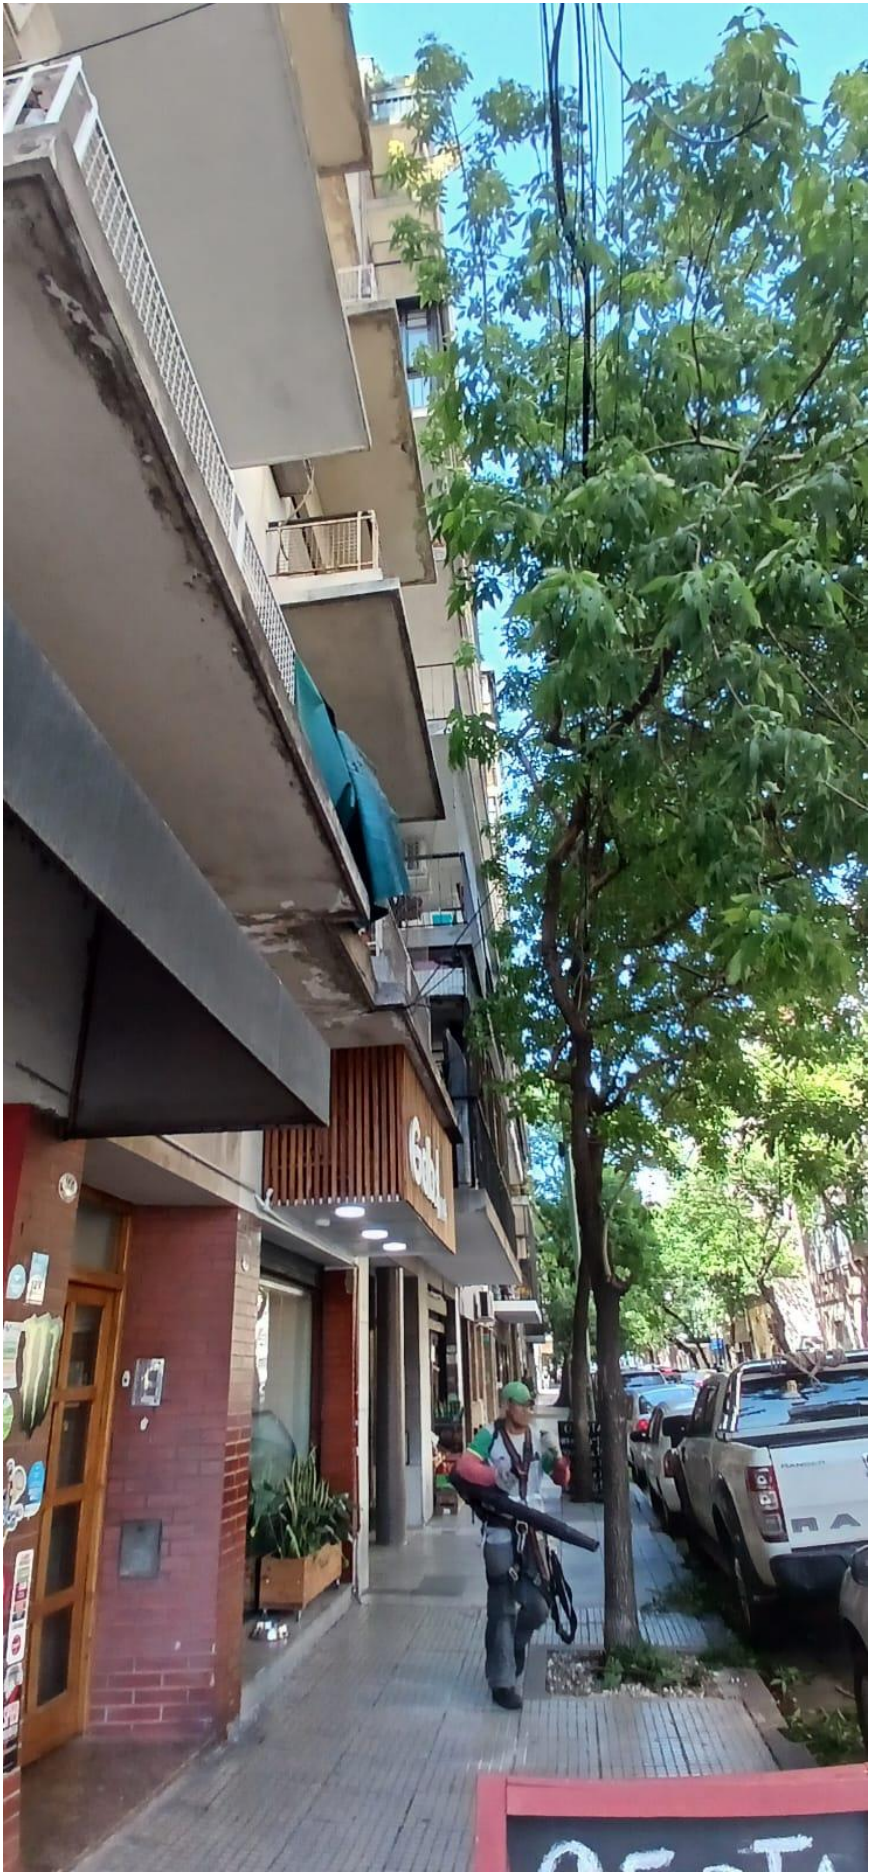
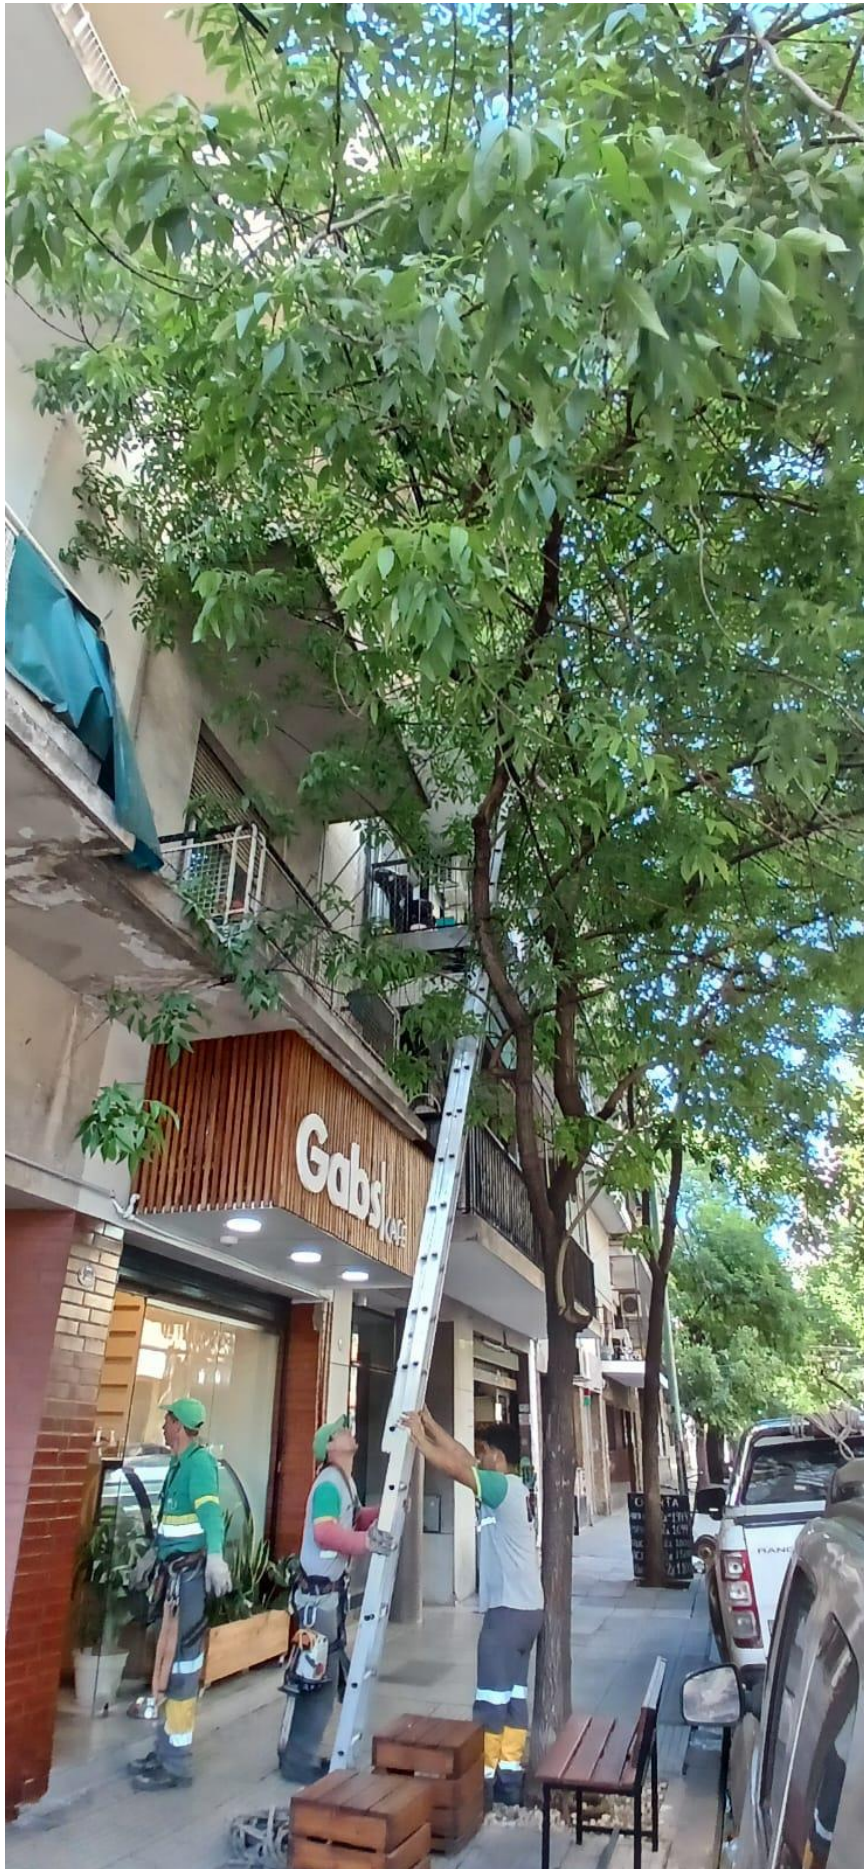
Ramas que invaden espacio aéreo

Se realizó la poda de ramas que invadían los balcones del edificio con el fin de eliminar dicha interferencia.

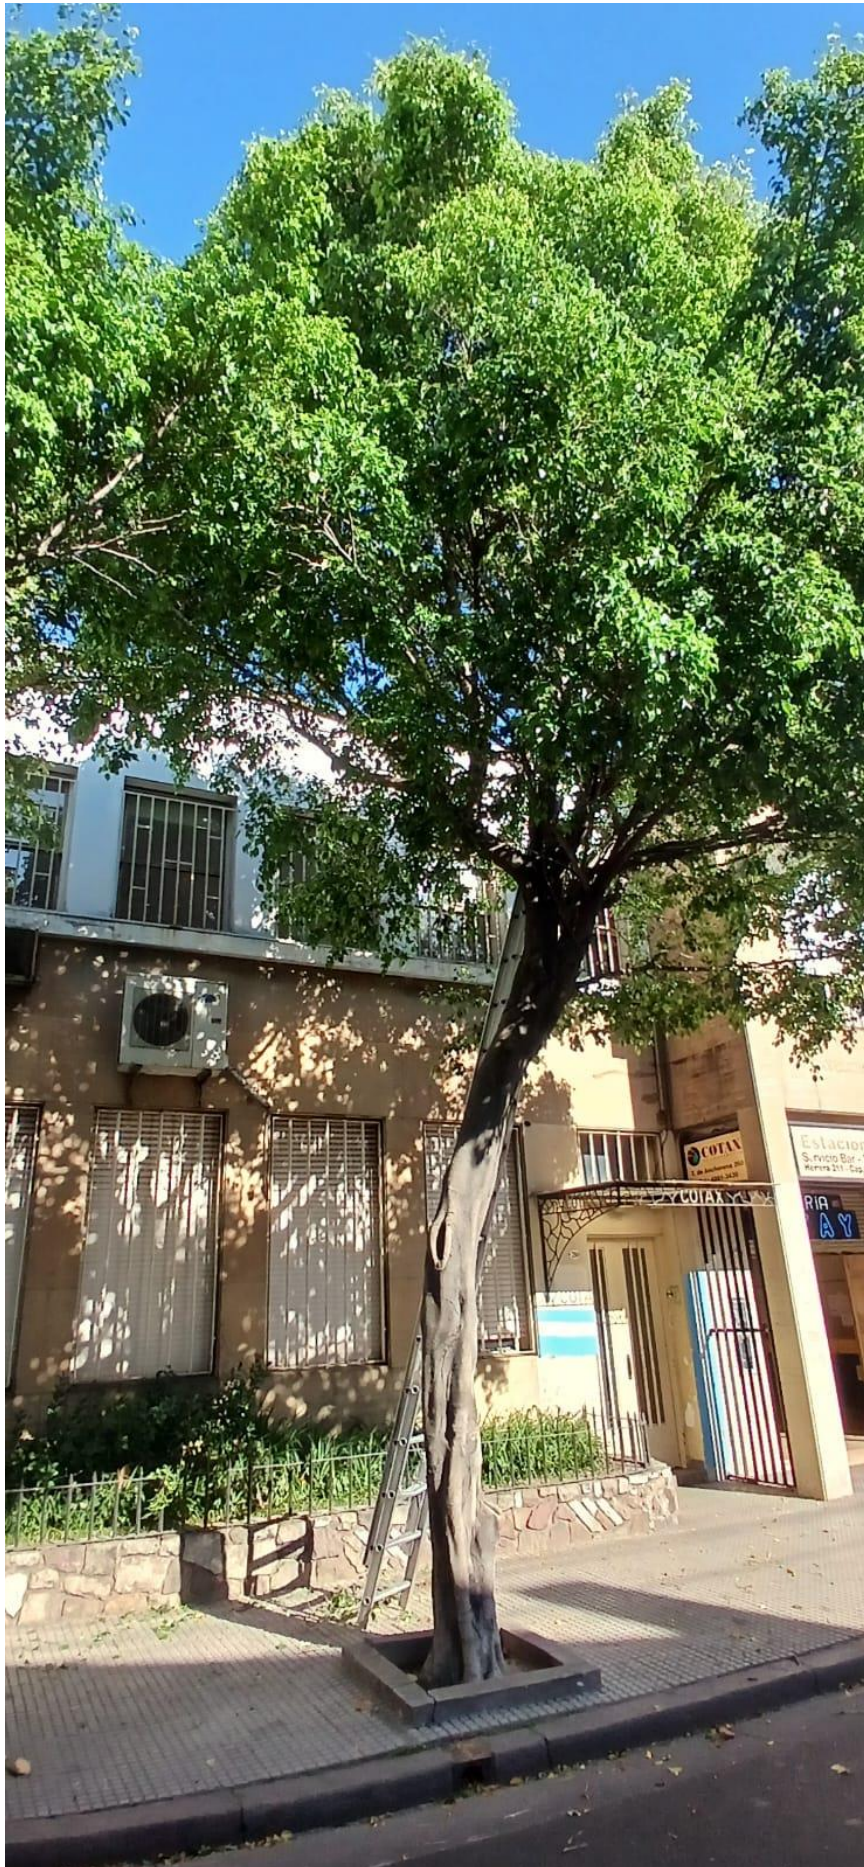
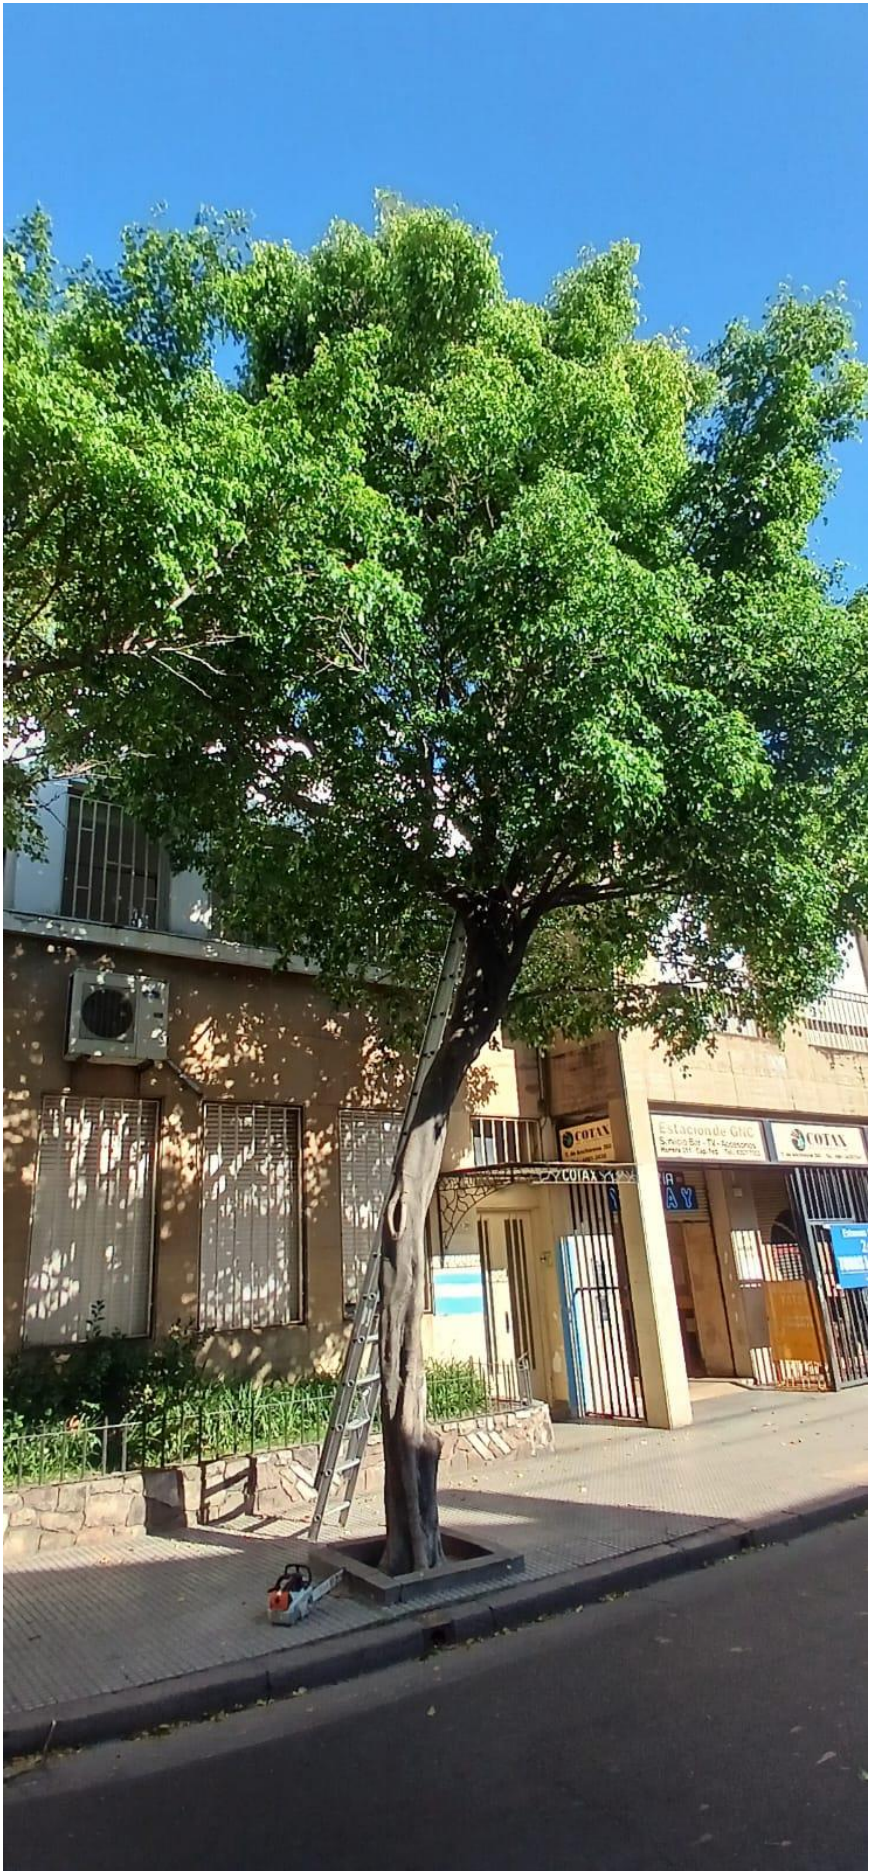
Ramas que invaden espacio aéreo

Se realizó la poda del ejemplar con el fin de eliminar la interferencia de ramas en las ventanas del edificio.

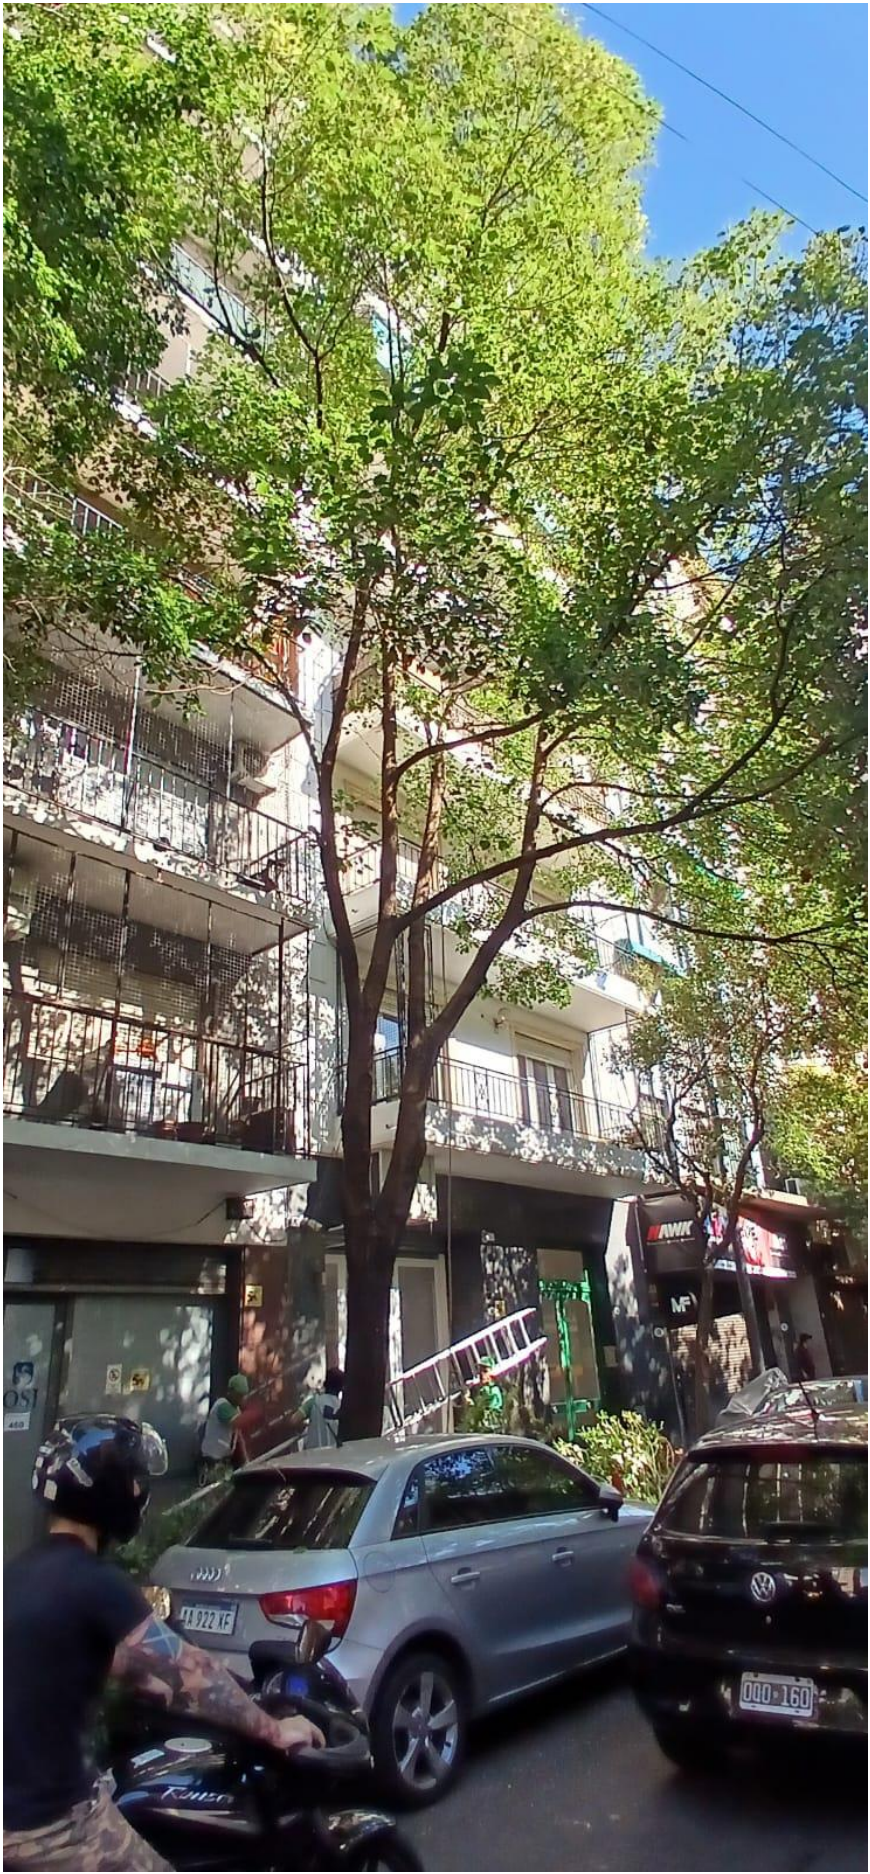
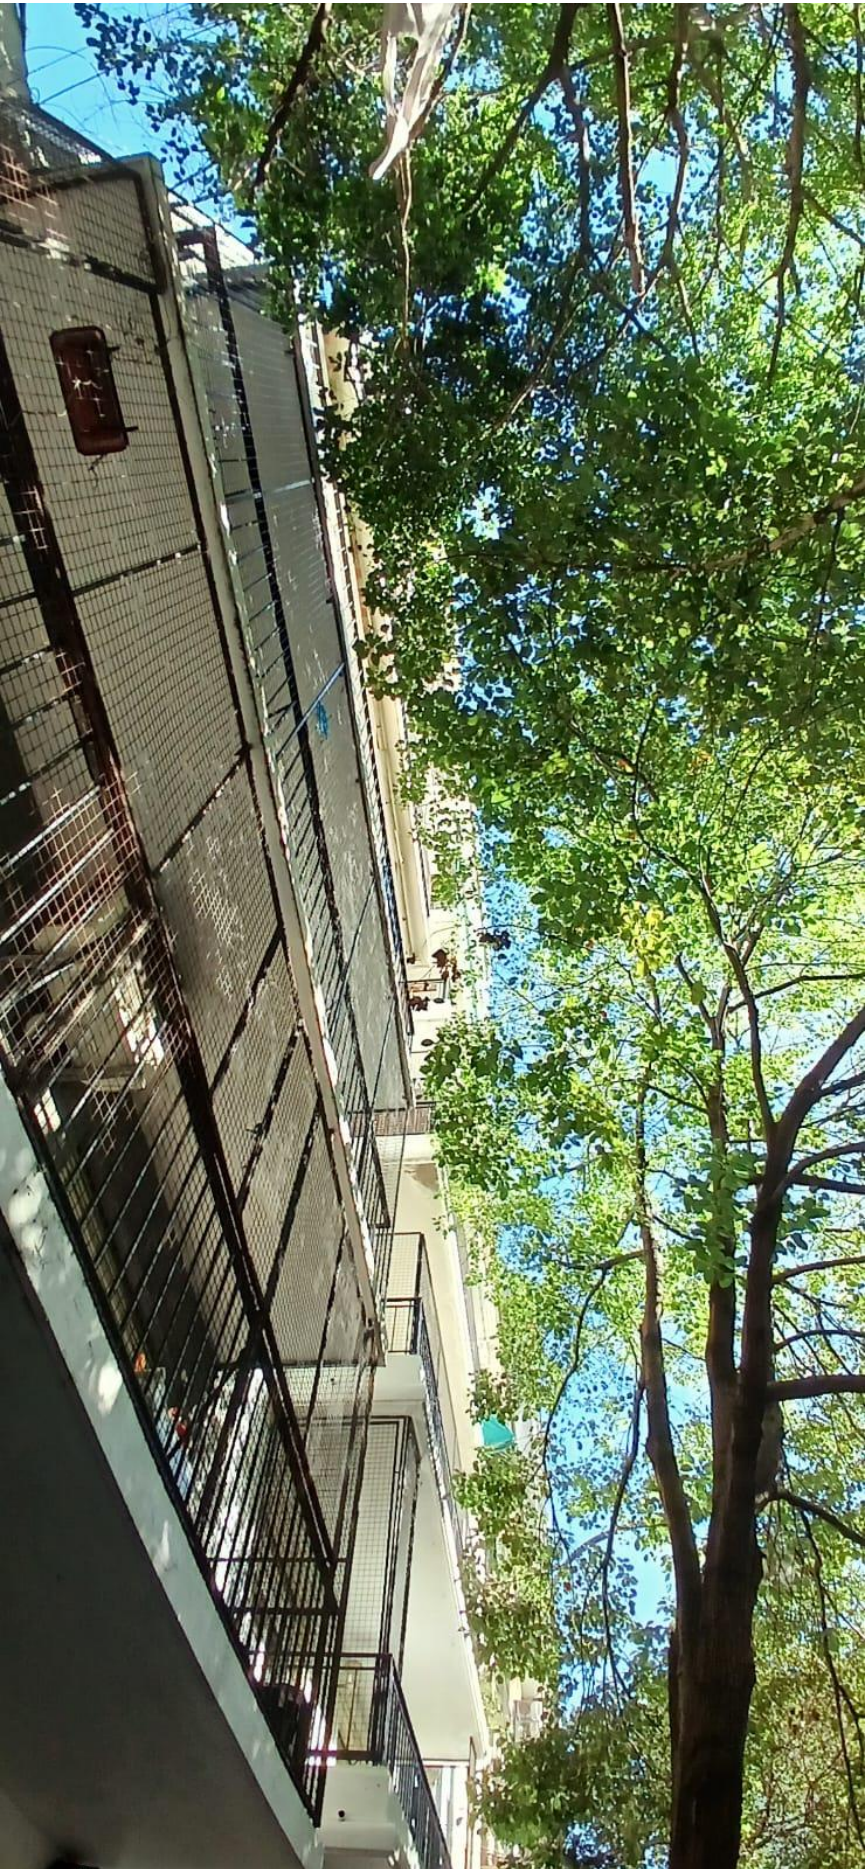
Ramas bajas, Ramas que invaden espacio aéreo

Se realizó la poda del ejemplar con el fin de despejar los balcones y balancear su copa.
