GOBIERNO DE LA CIUDAD DE BUENOS AIRES  
PLANILLA DE INSPECCIÓN VISUAL BÁSICA

Fecha: 22/10/2024

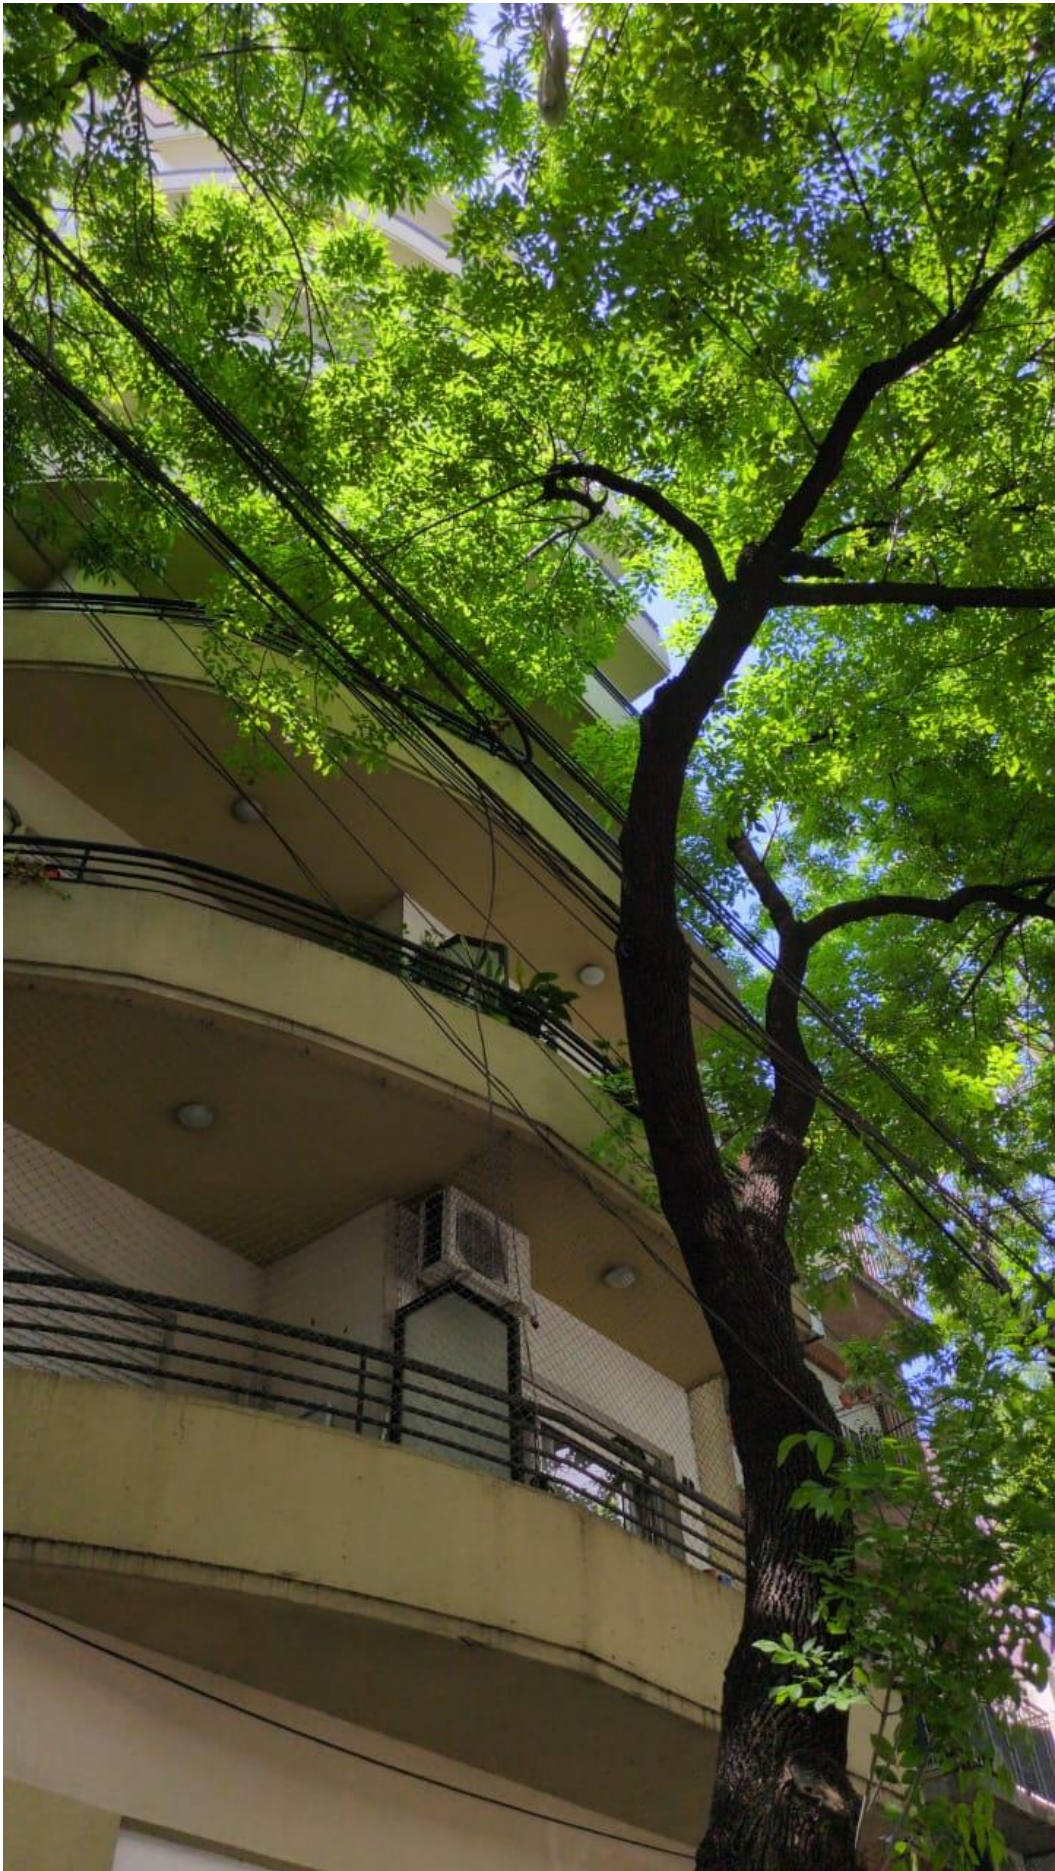
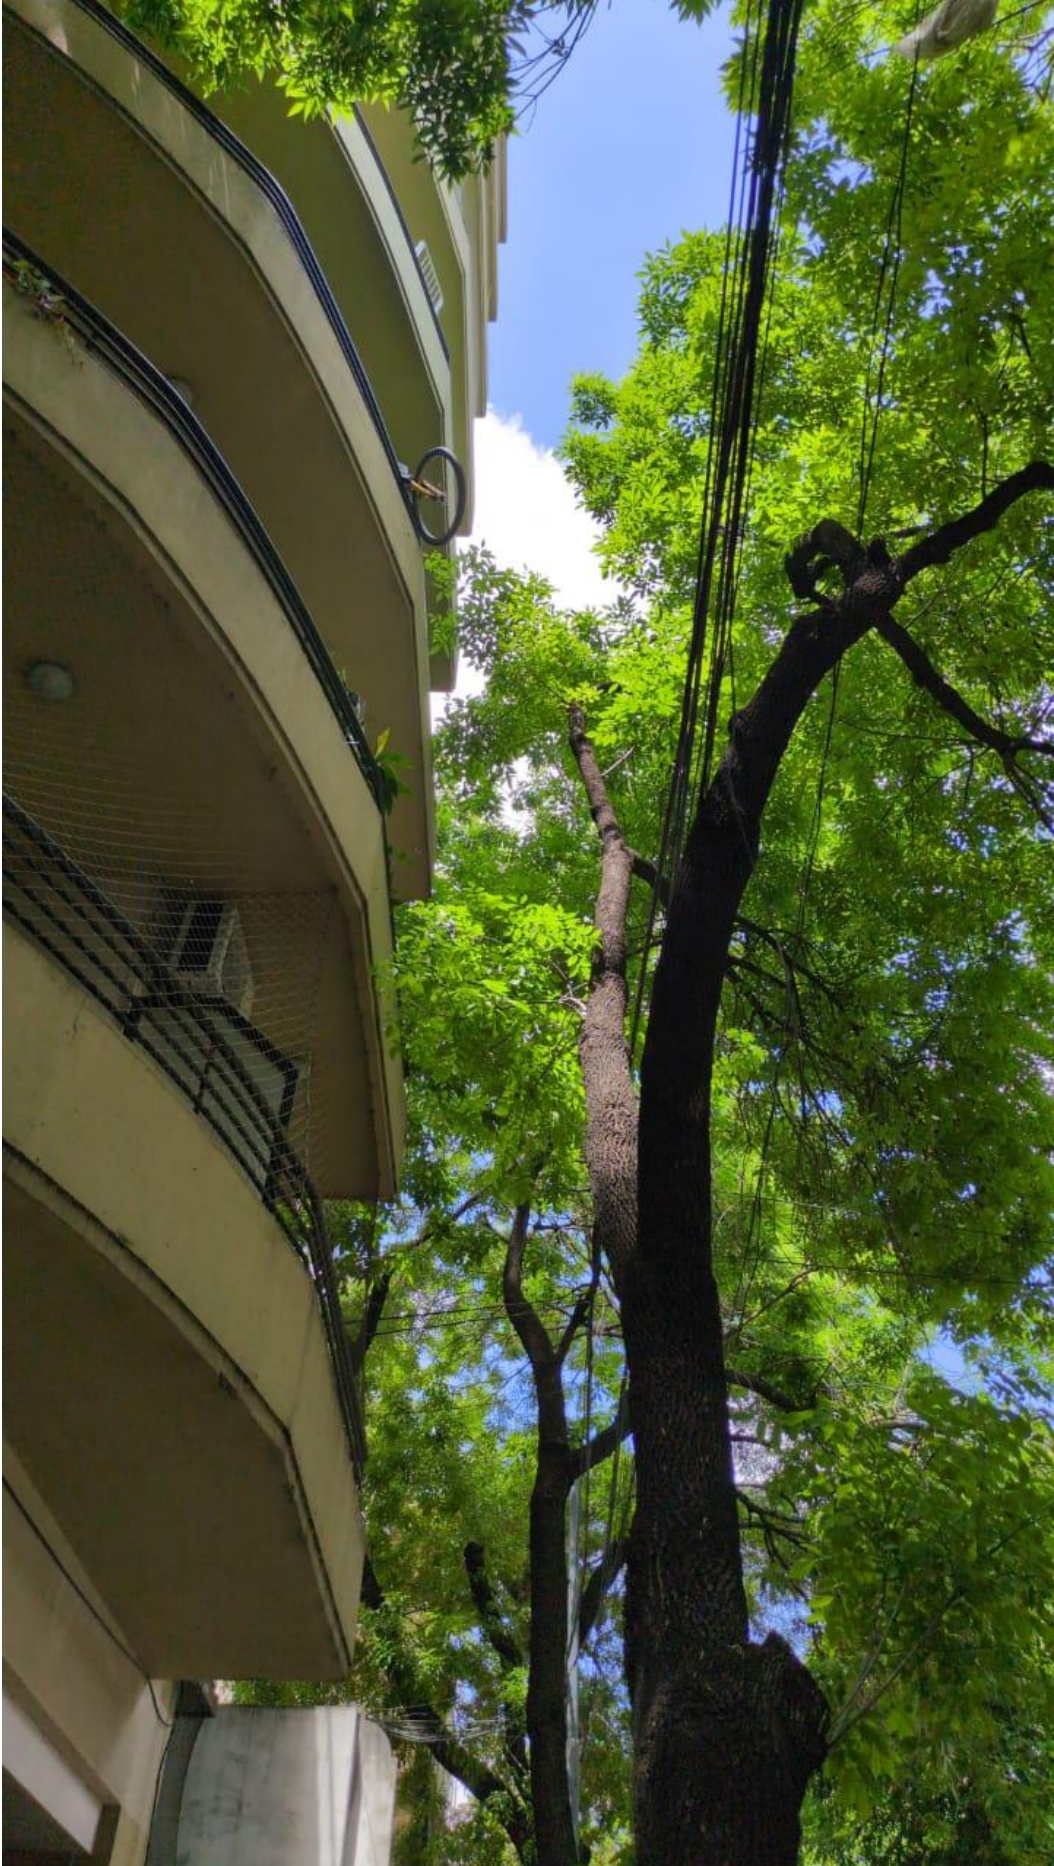
Ramas excesivas y/o cruzadas, Ramas que invaden espacio aéreo

El día 31/10/2024 se realizó la poda puntual de despeje de balcón del ejemplar ubicado en dicha dirección.

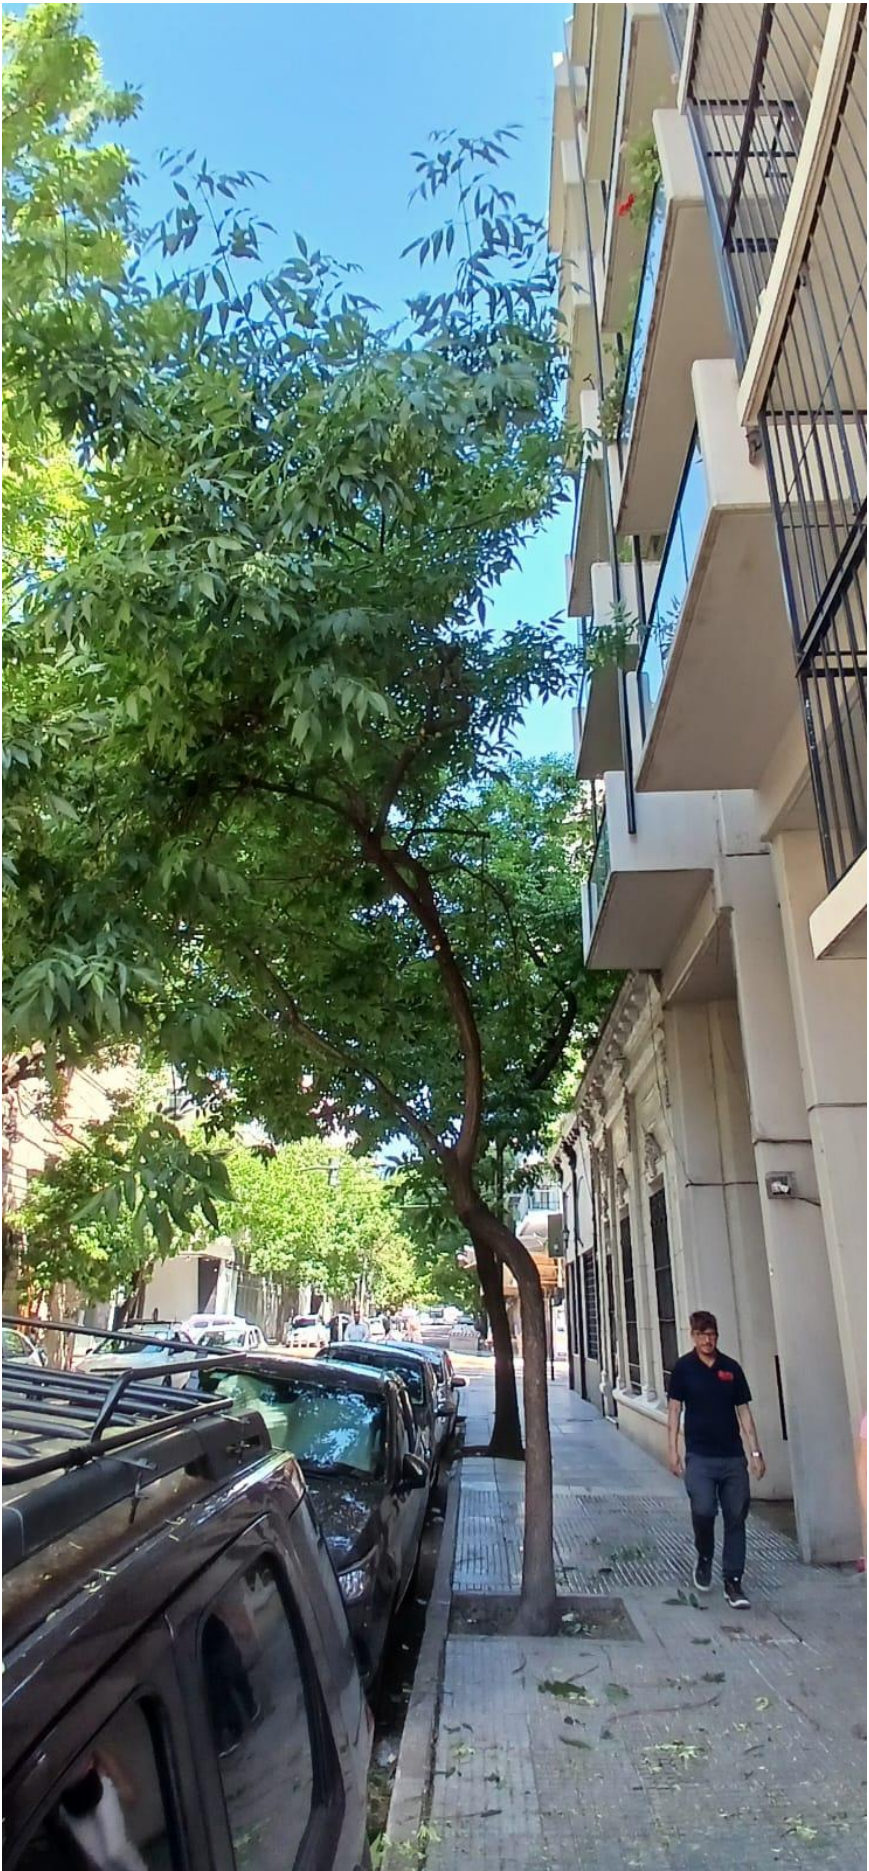
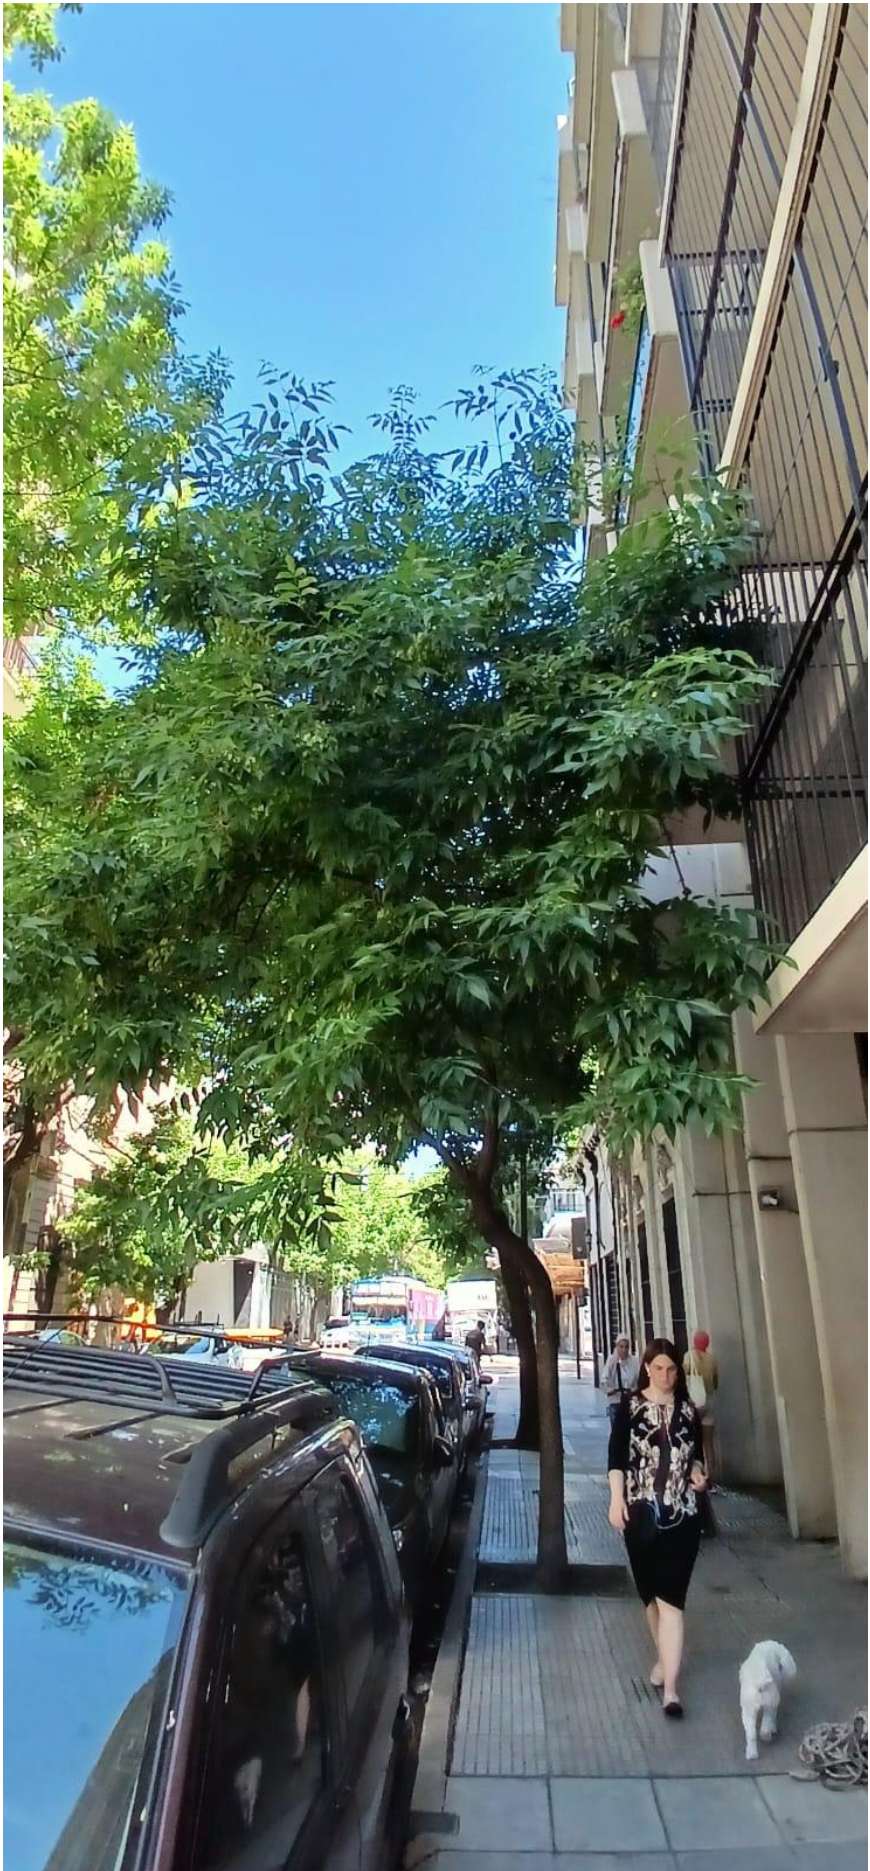
| Ramas que invaden espacio aéreo | | | | | |
