GOBIERNO DE LA CIUDAD DE BUENOS AIRES  
PLANILLA DE INSPECCIÓN VISUAL BÁSICA

Fecha: 5/11/2024

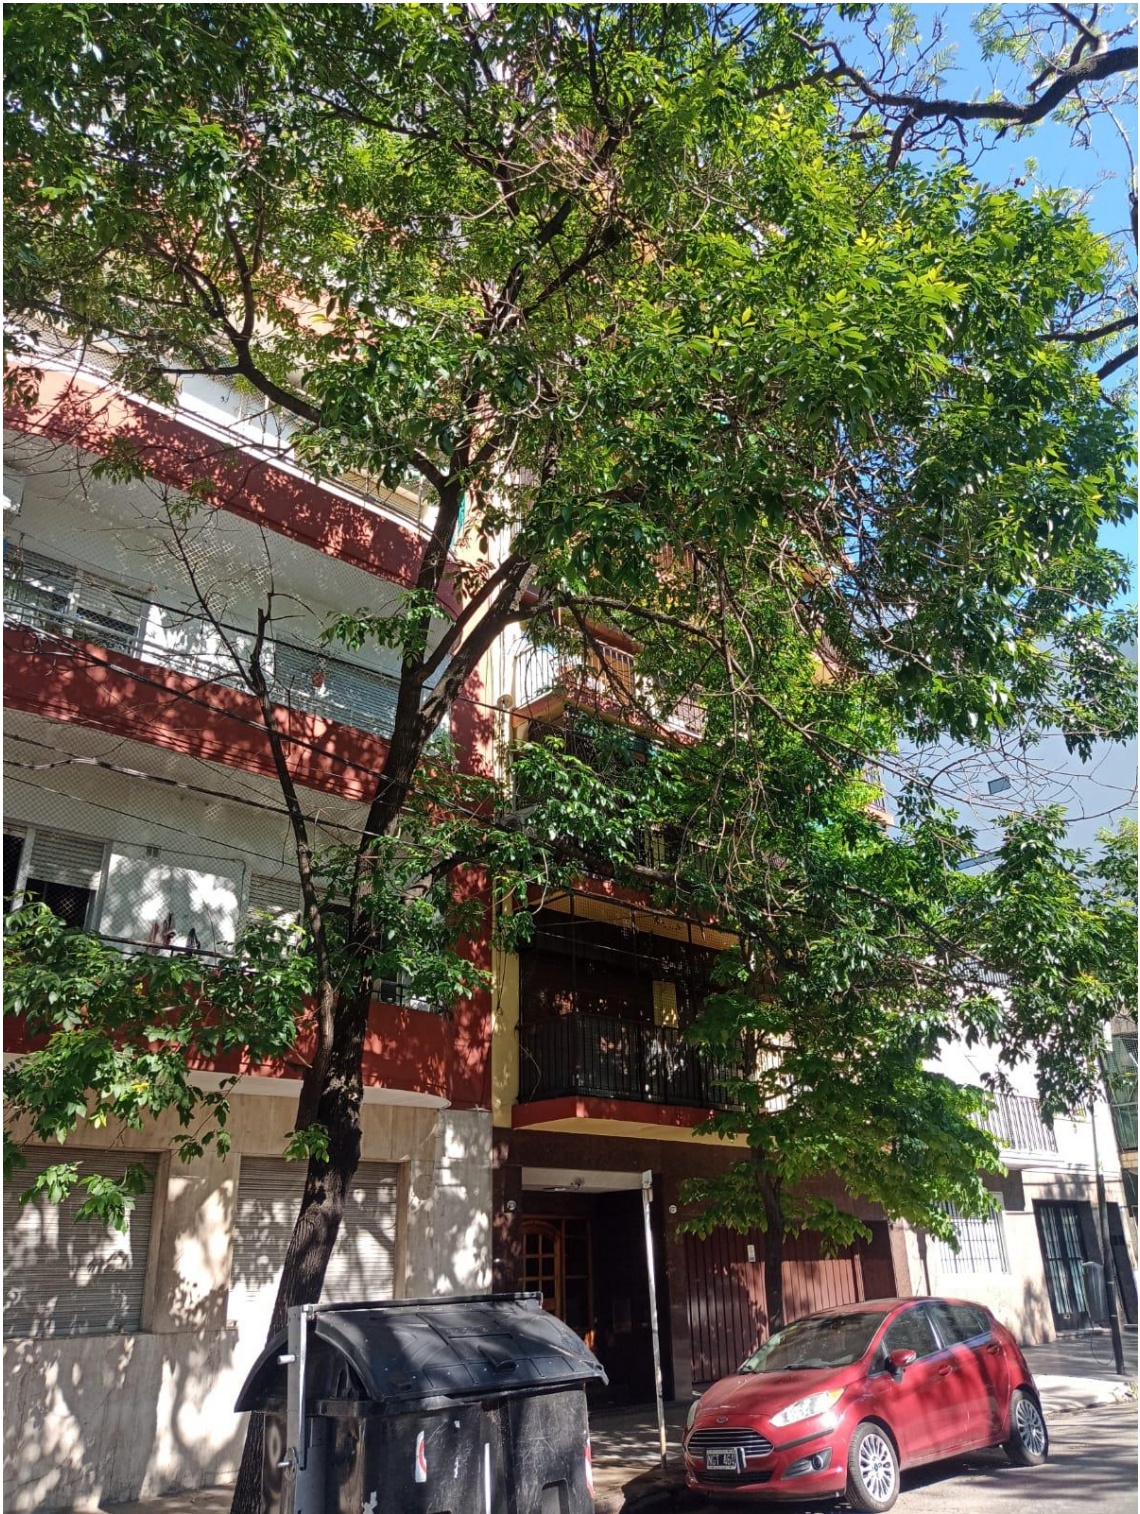
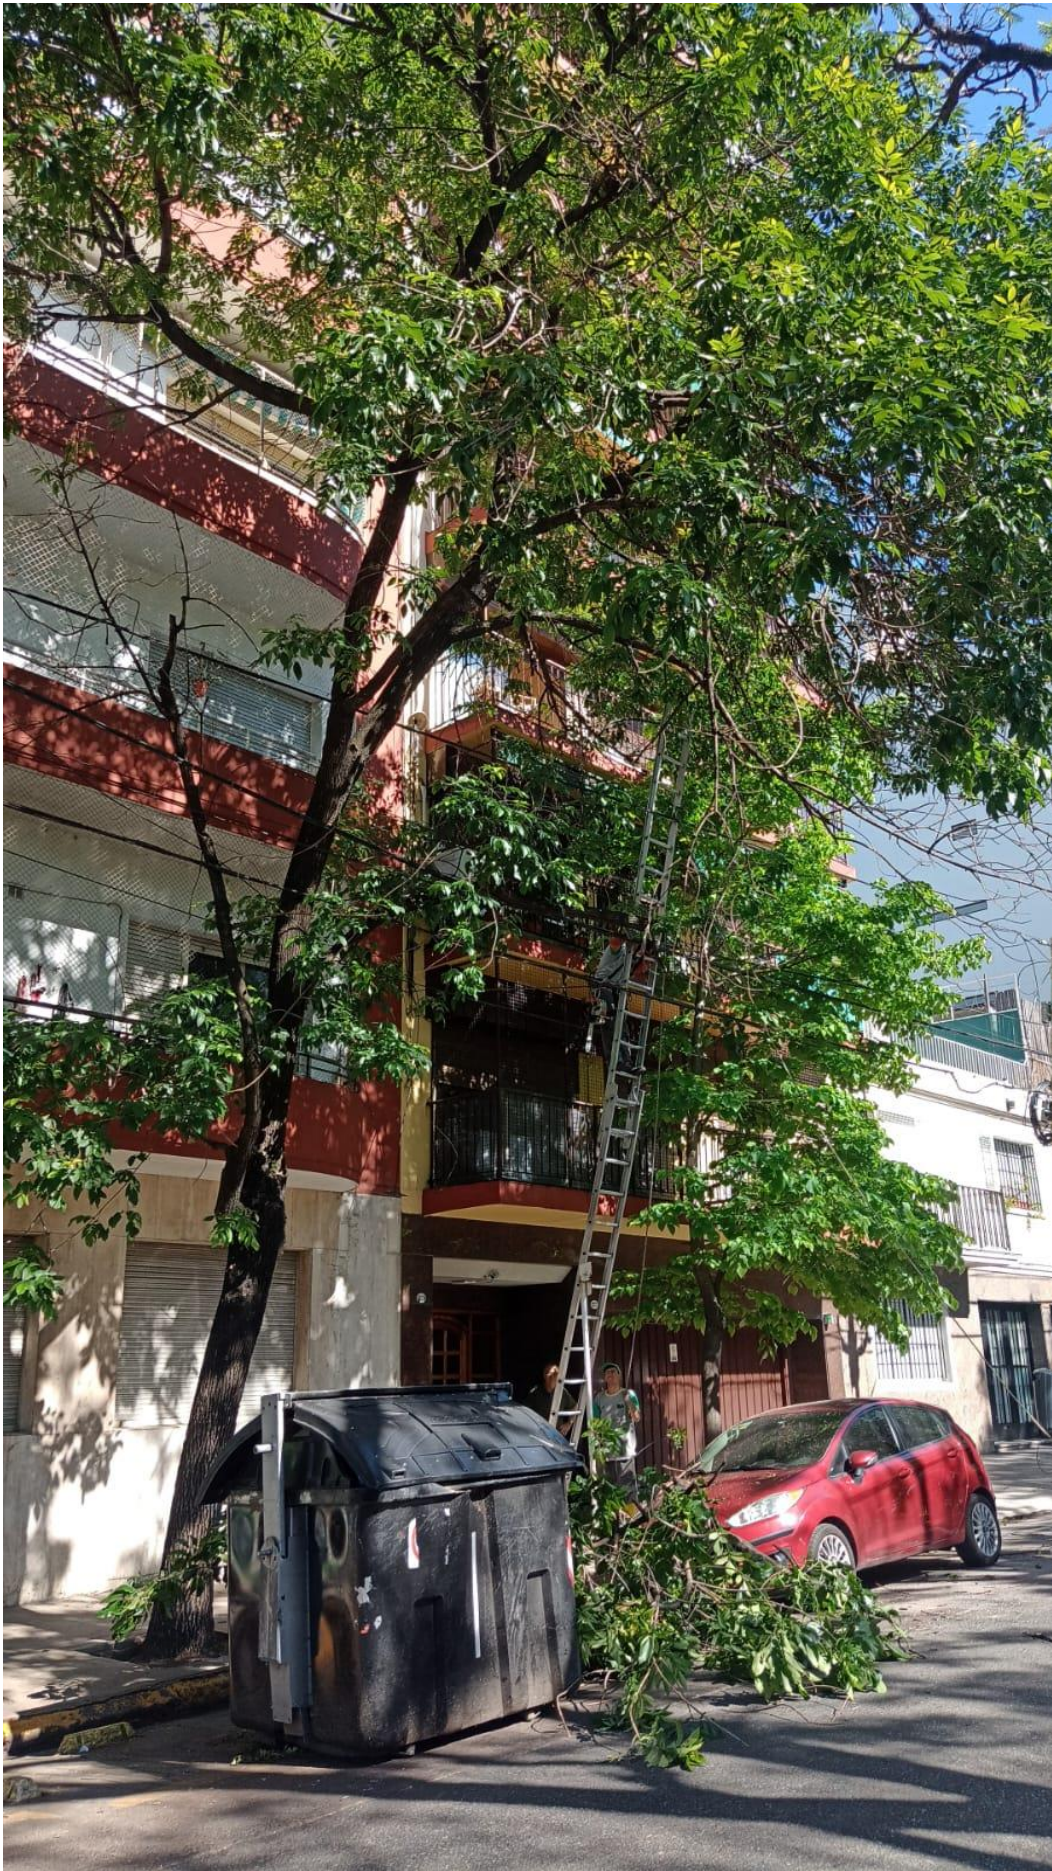
Nº de Inspección C03-7813

Ramas excesivas y/o cruzadas

Despeje realizado el 29/10

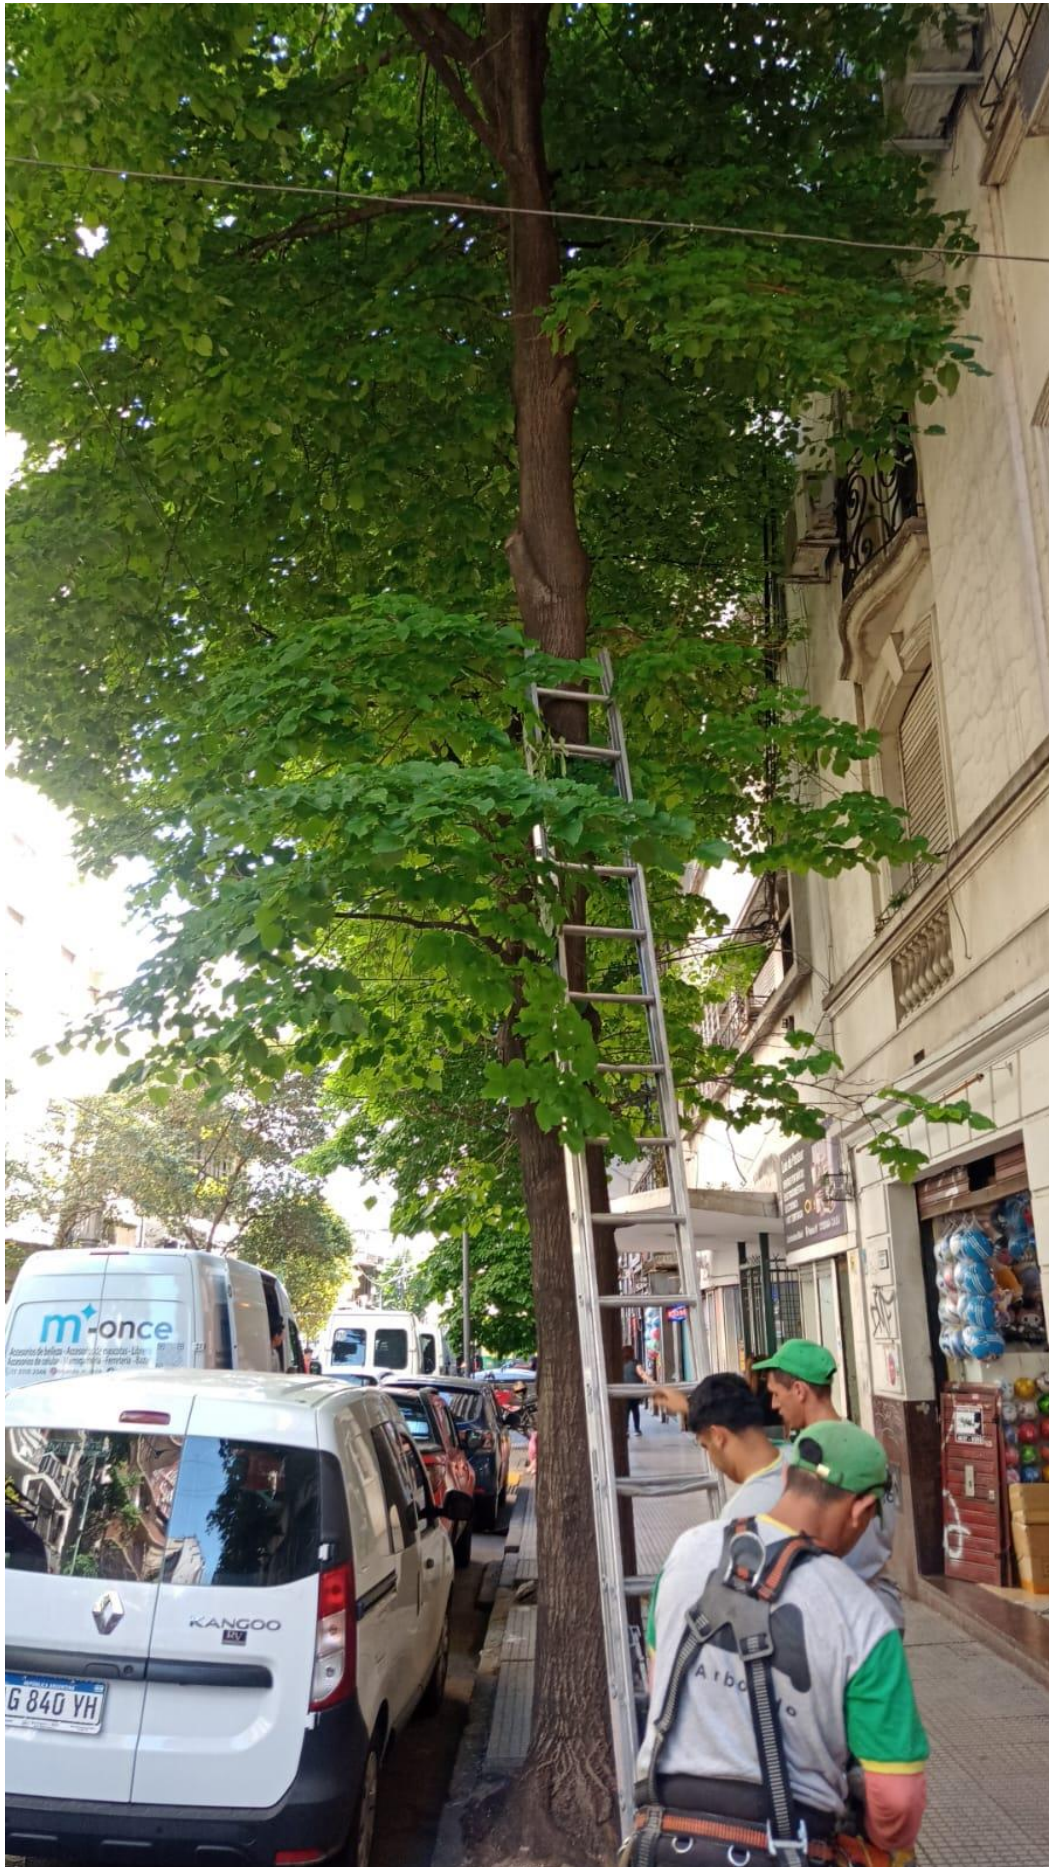
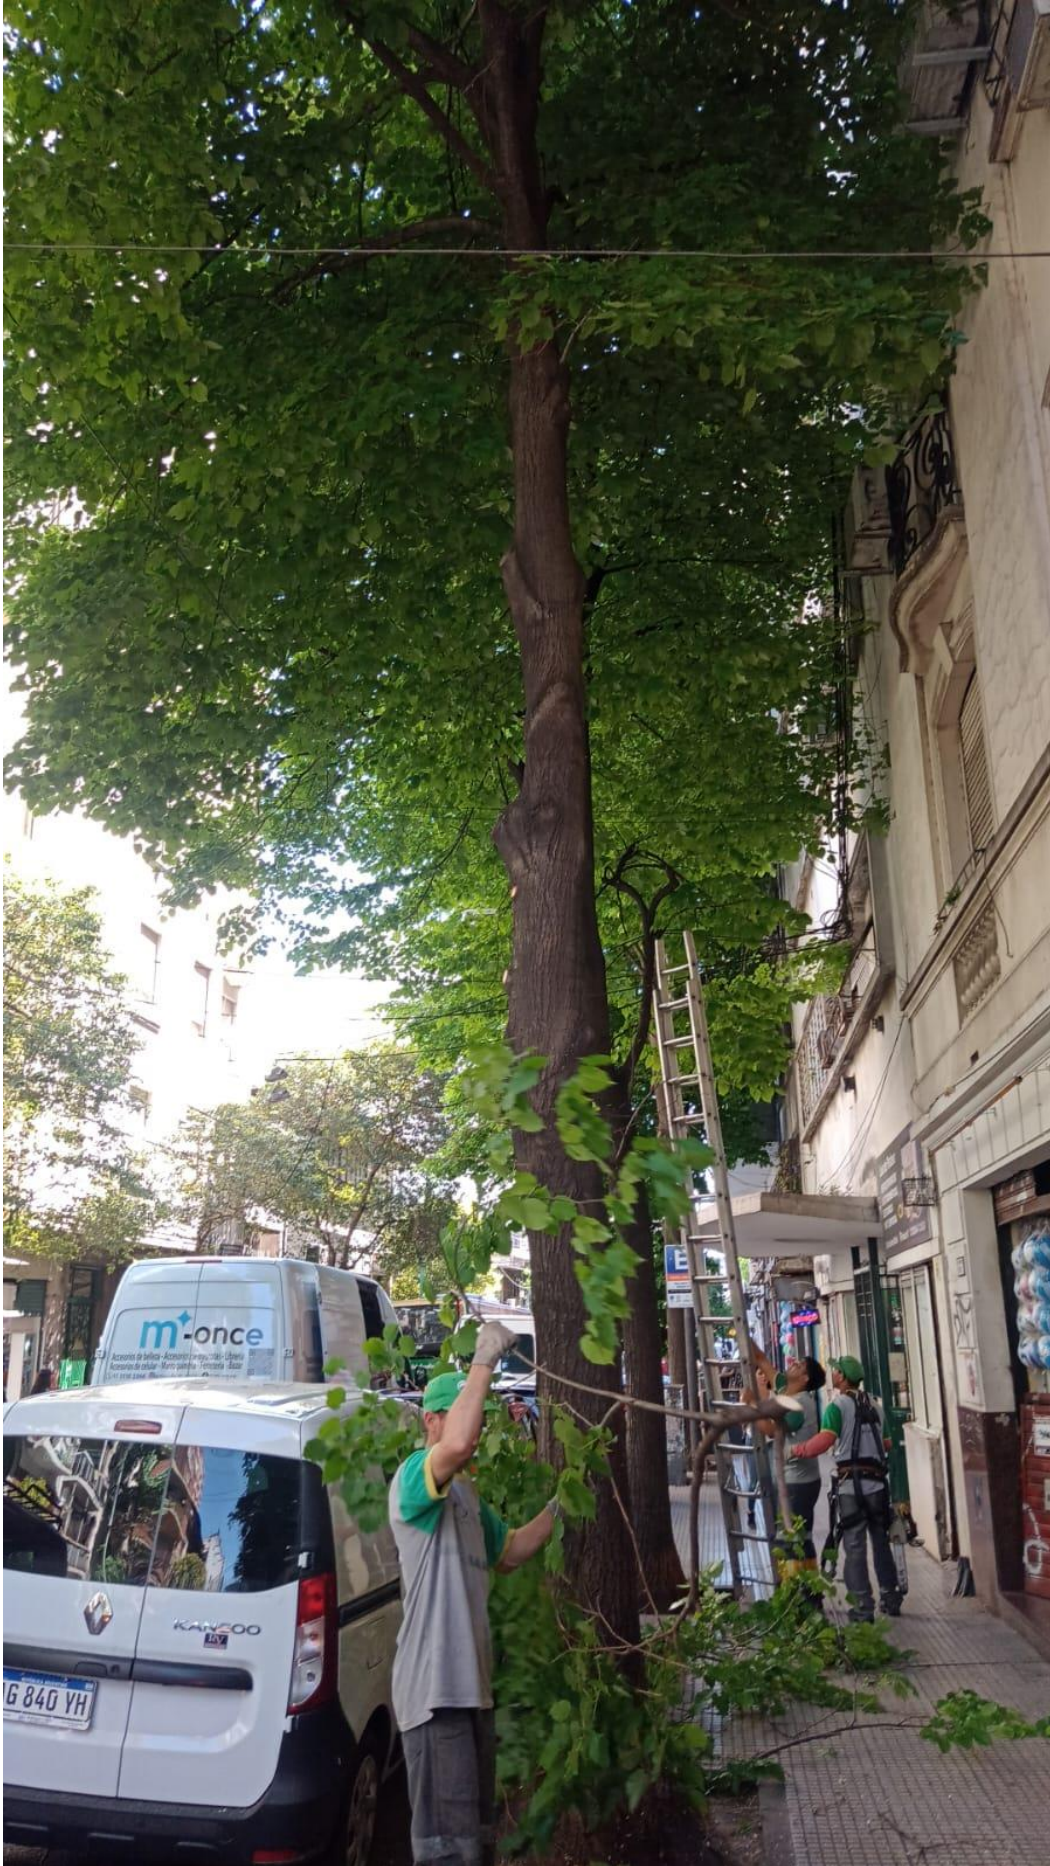
Nº de Inspección C03-7816

Ramas bajas

Despeje realizado el 29/10

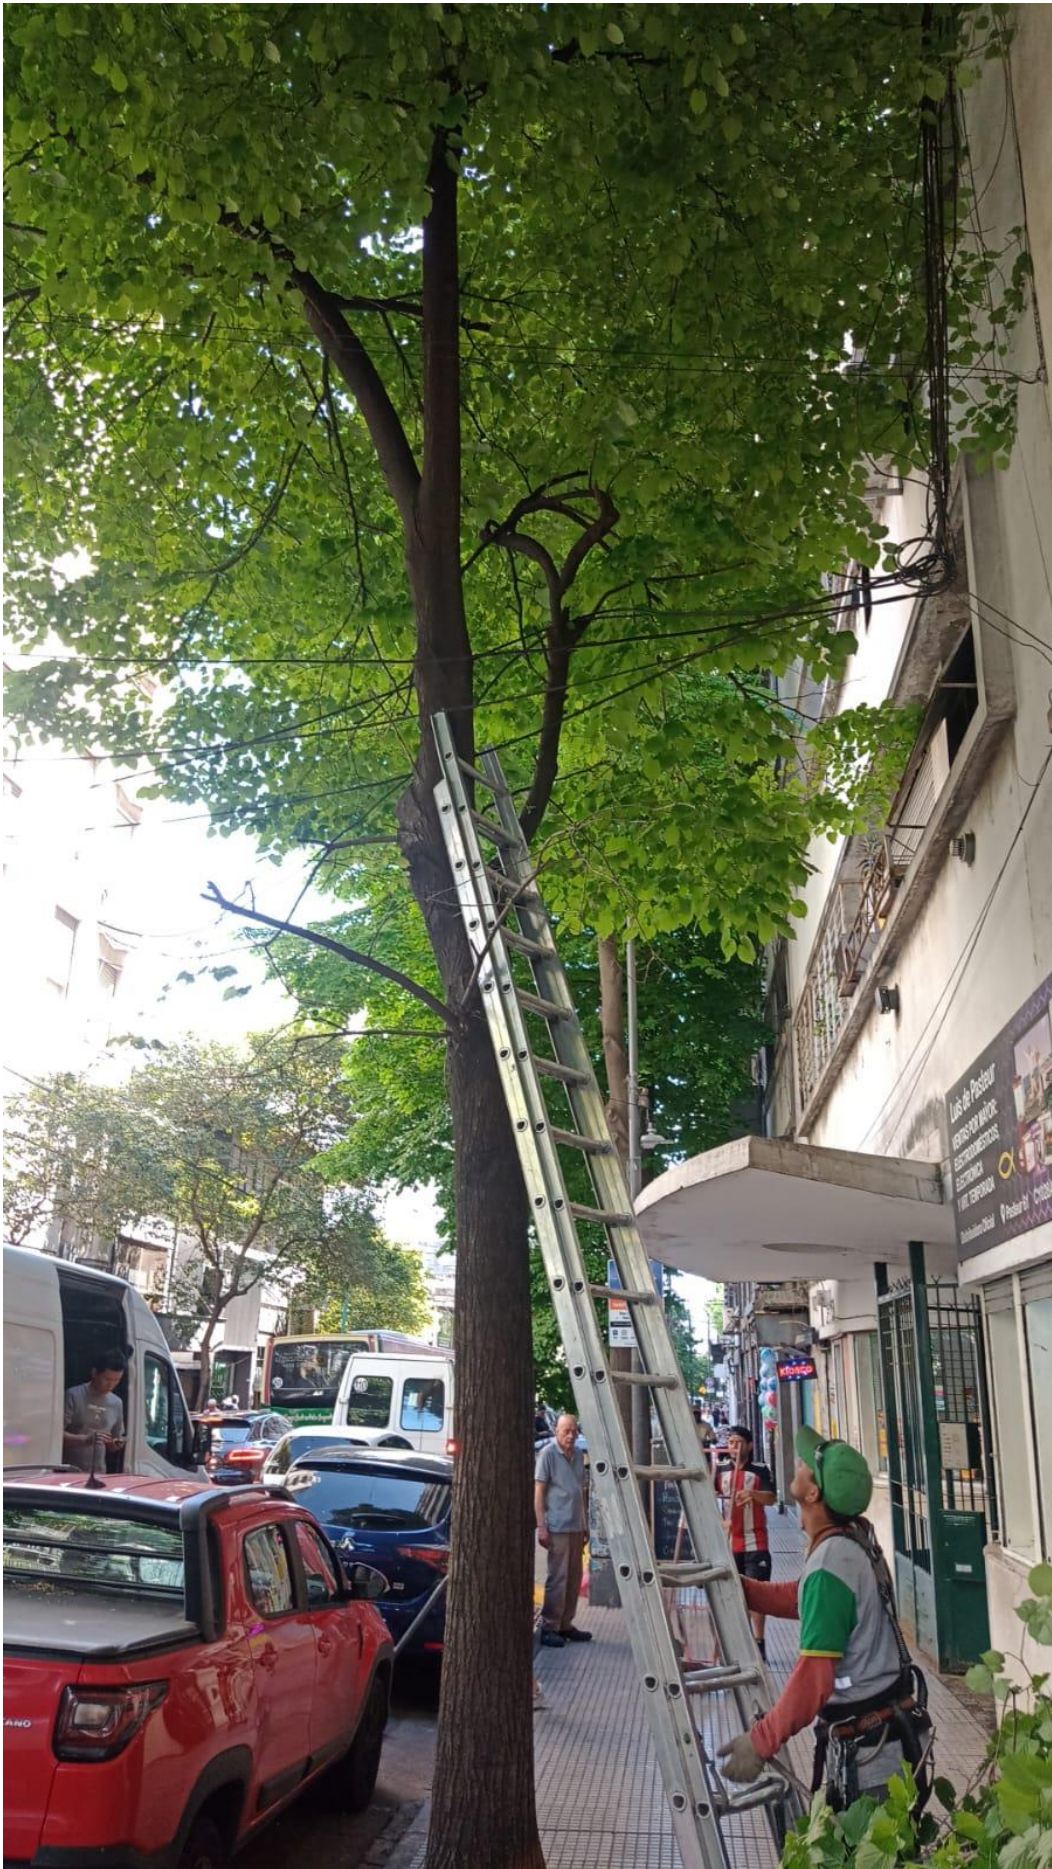
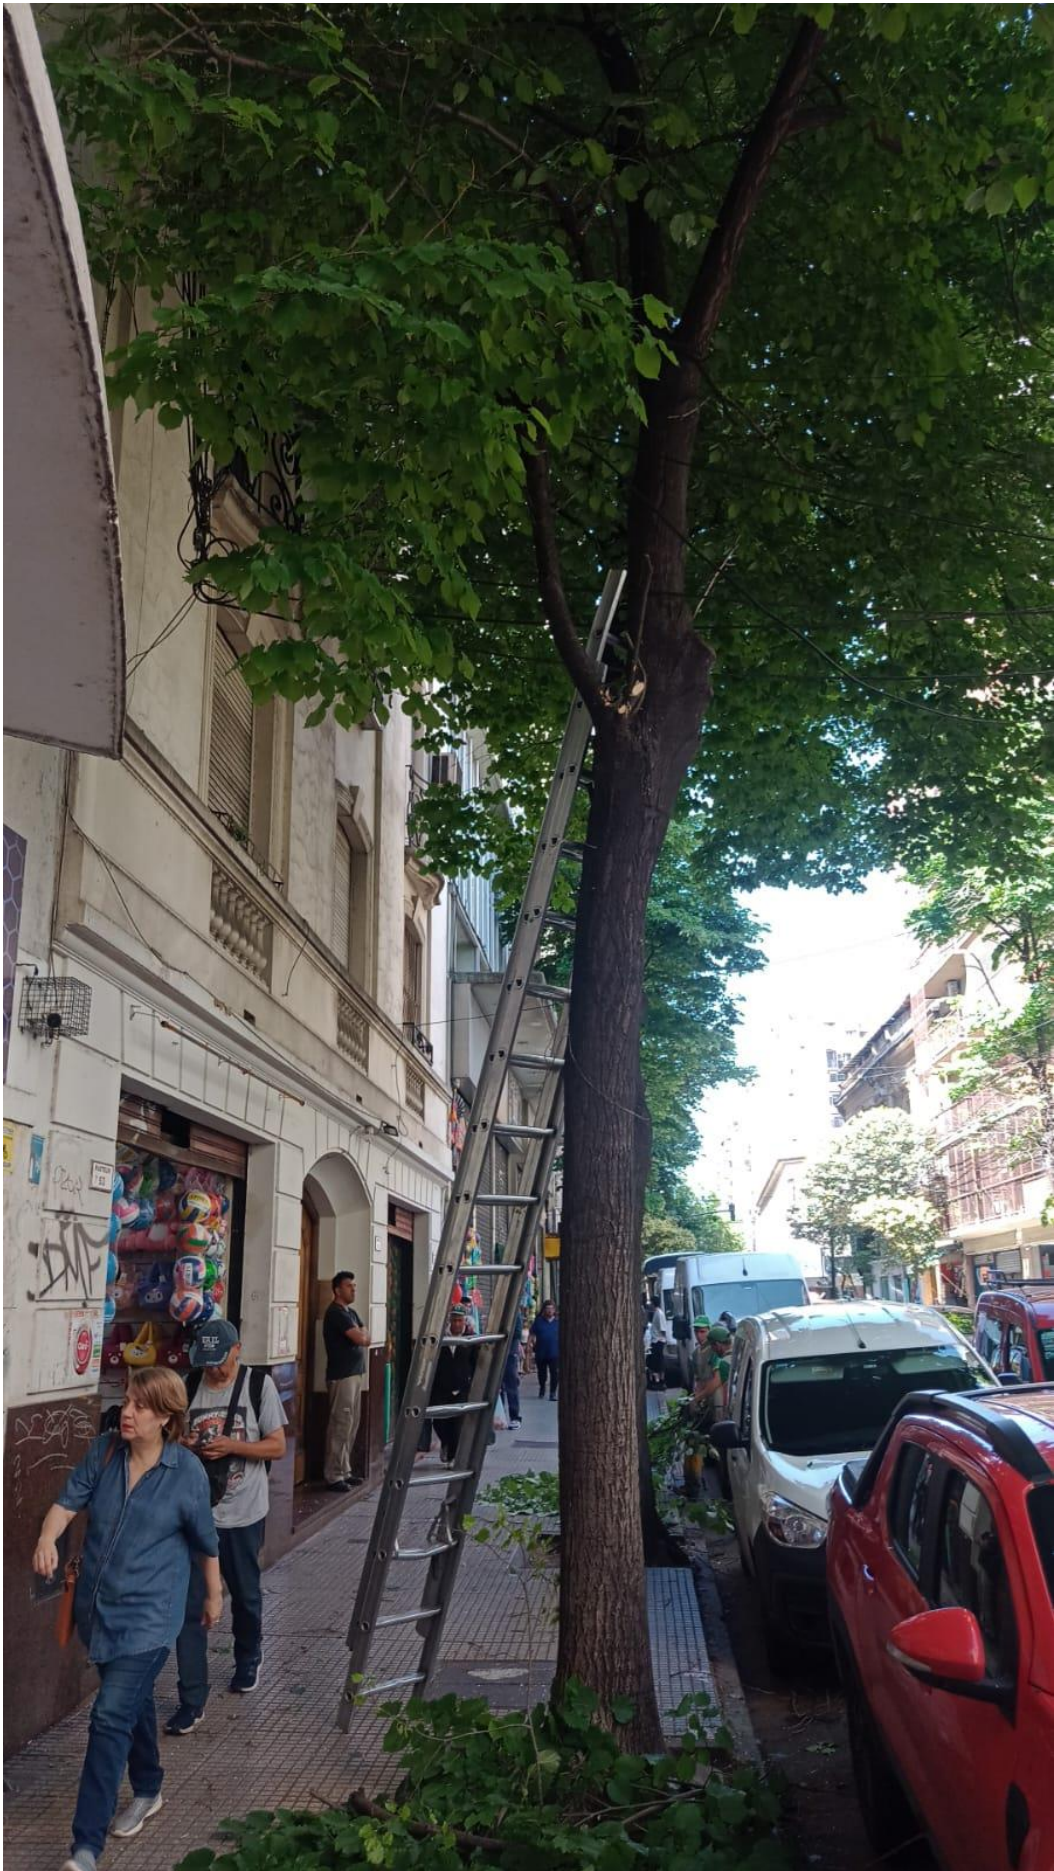
Nº de Inspección C03-7817

Ramas bajas

Despeje realizado el 29/10

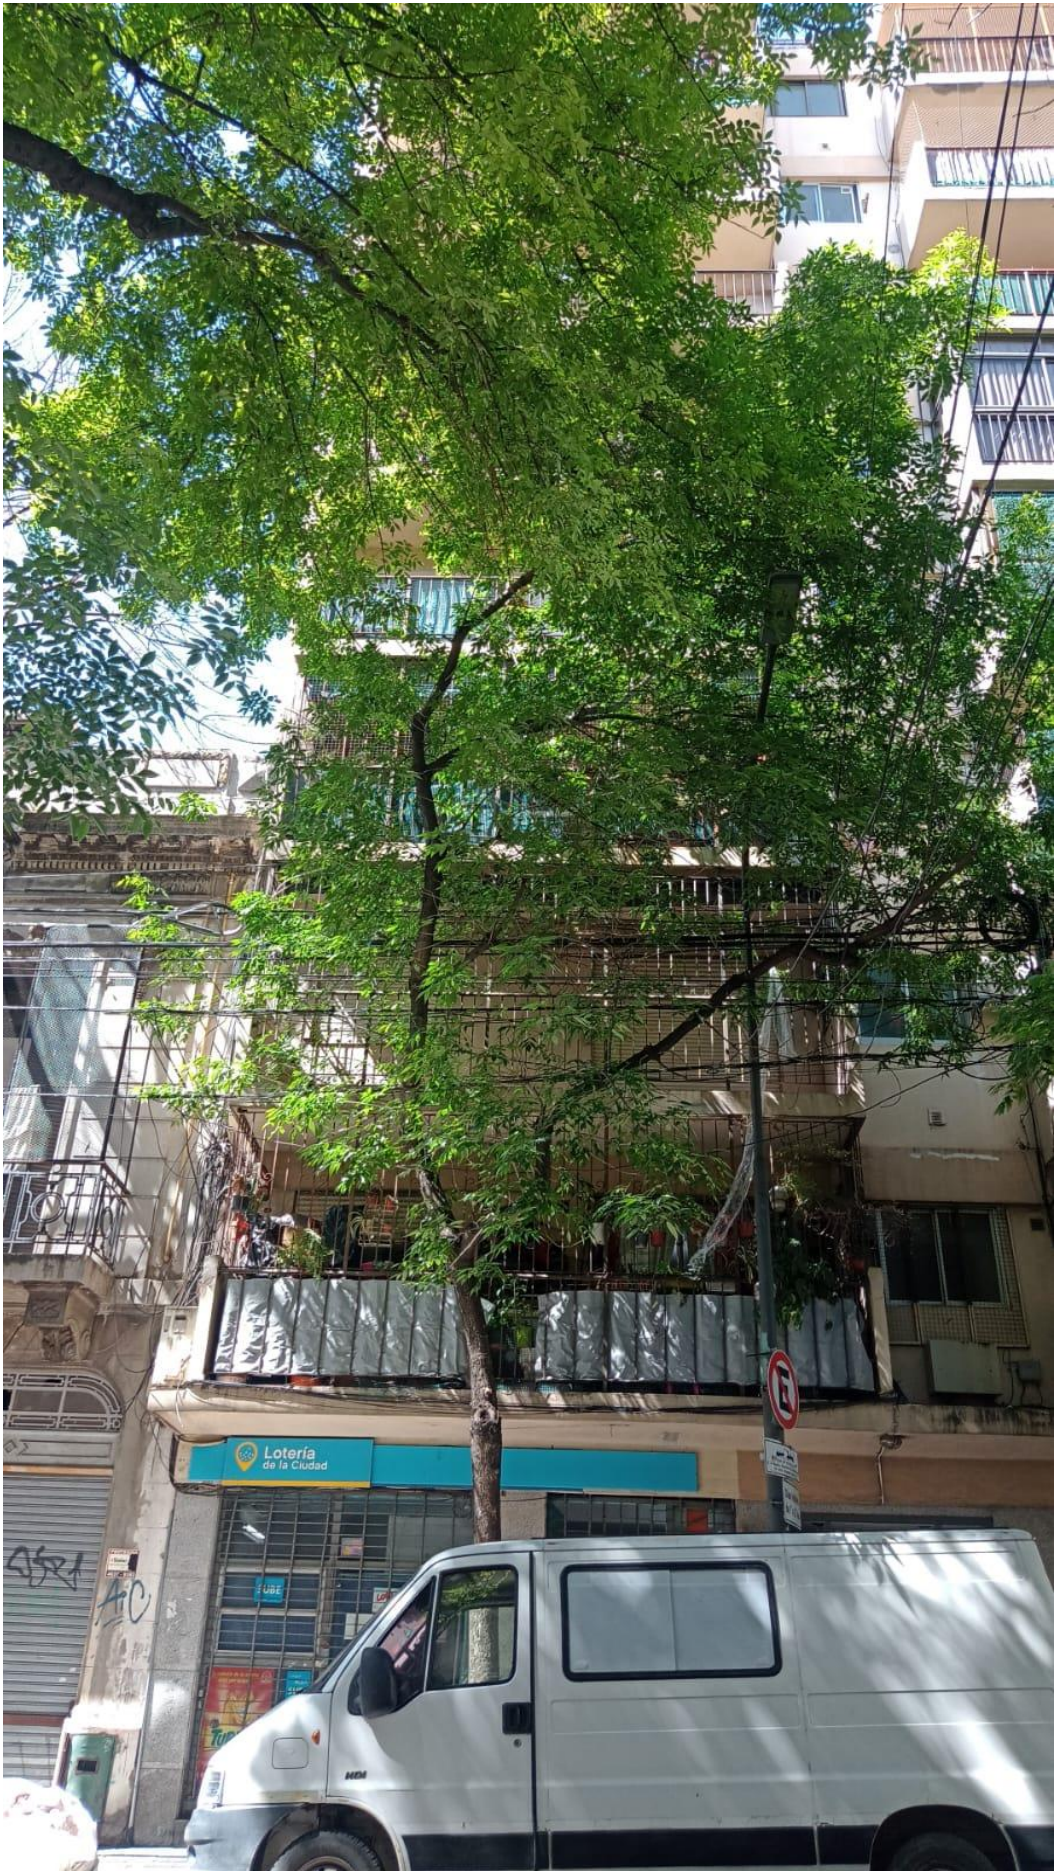
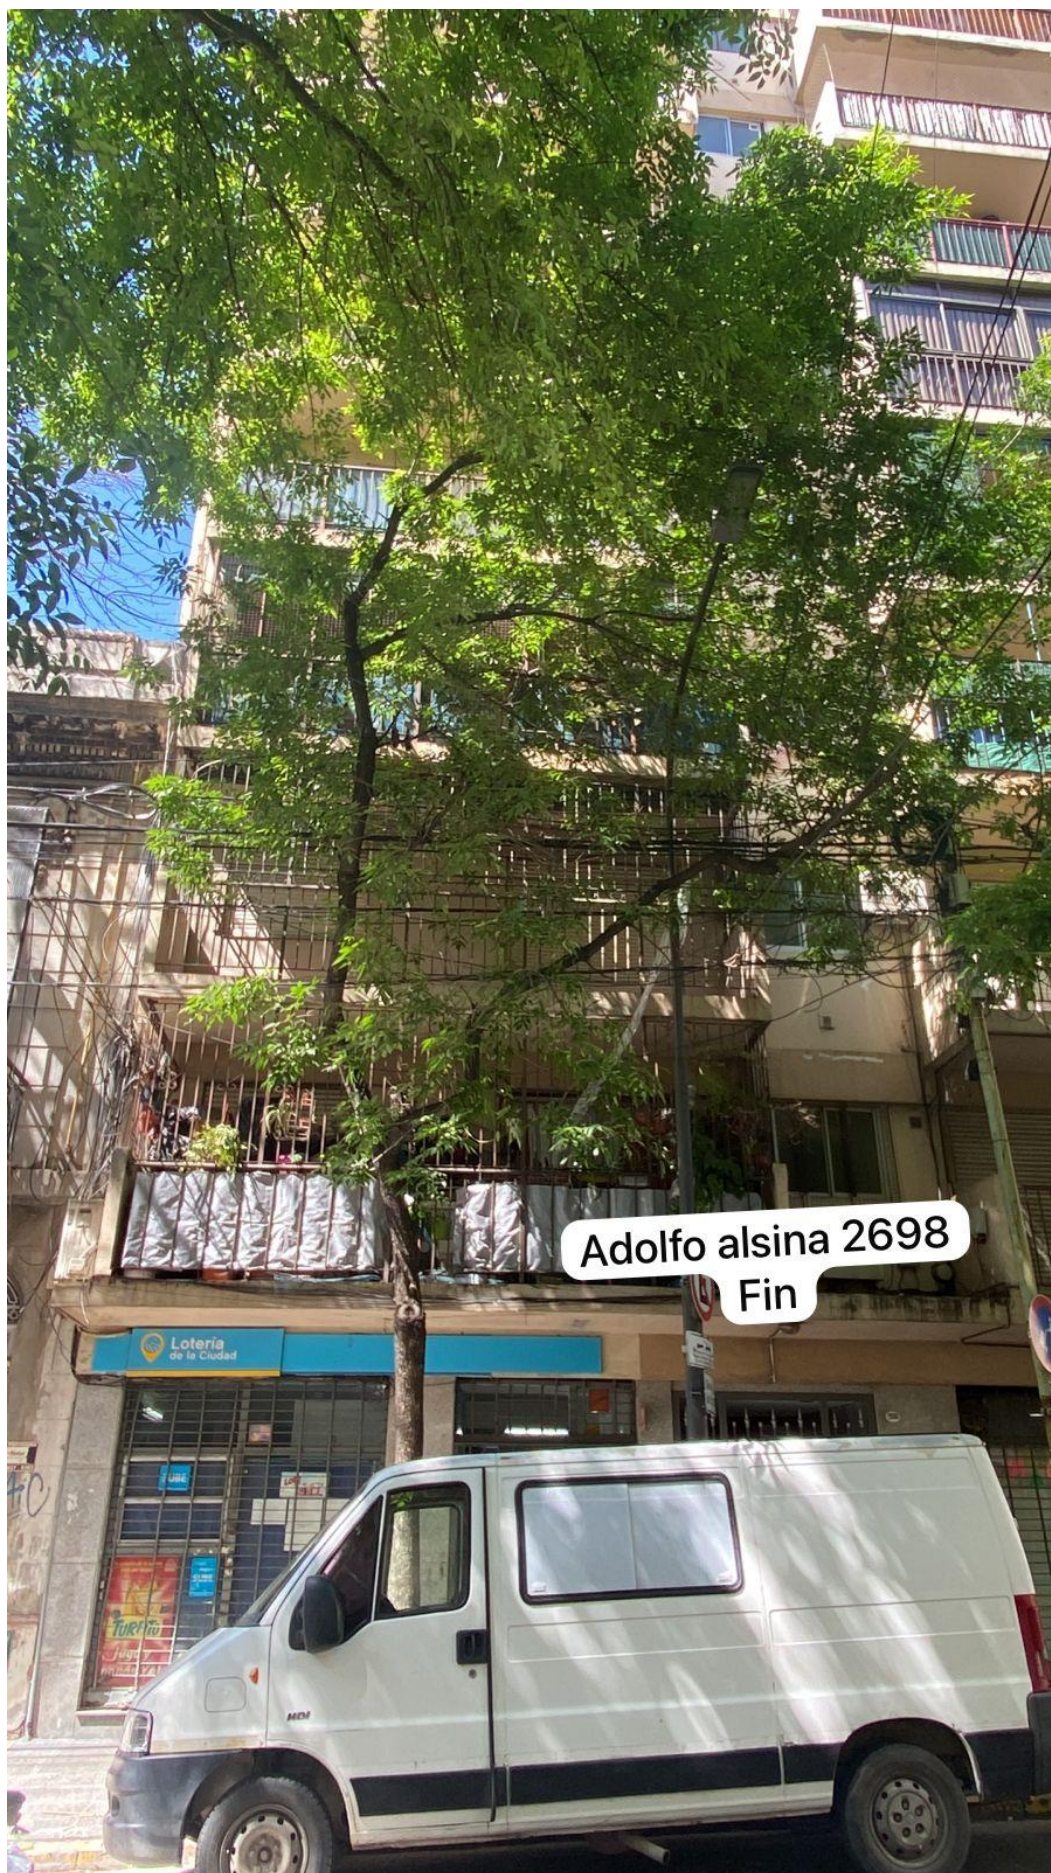
Nº de Inspección C03-7815

Ramas bajas

Despeje realizado el 29/10

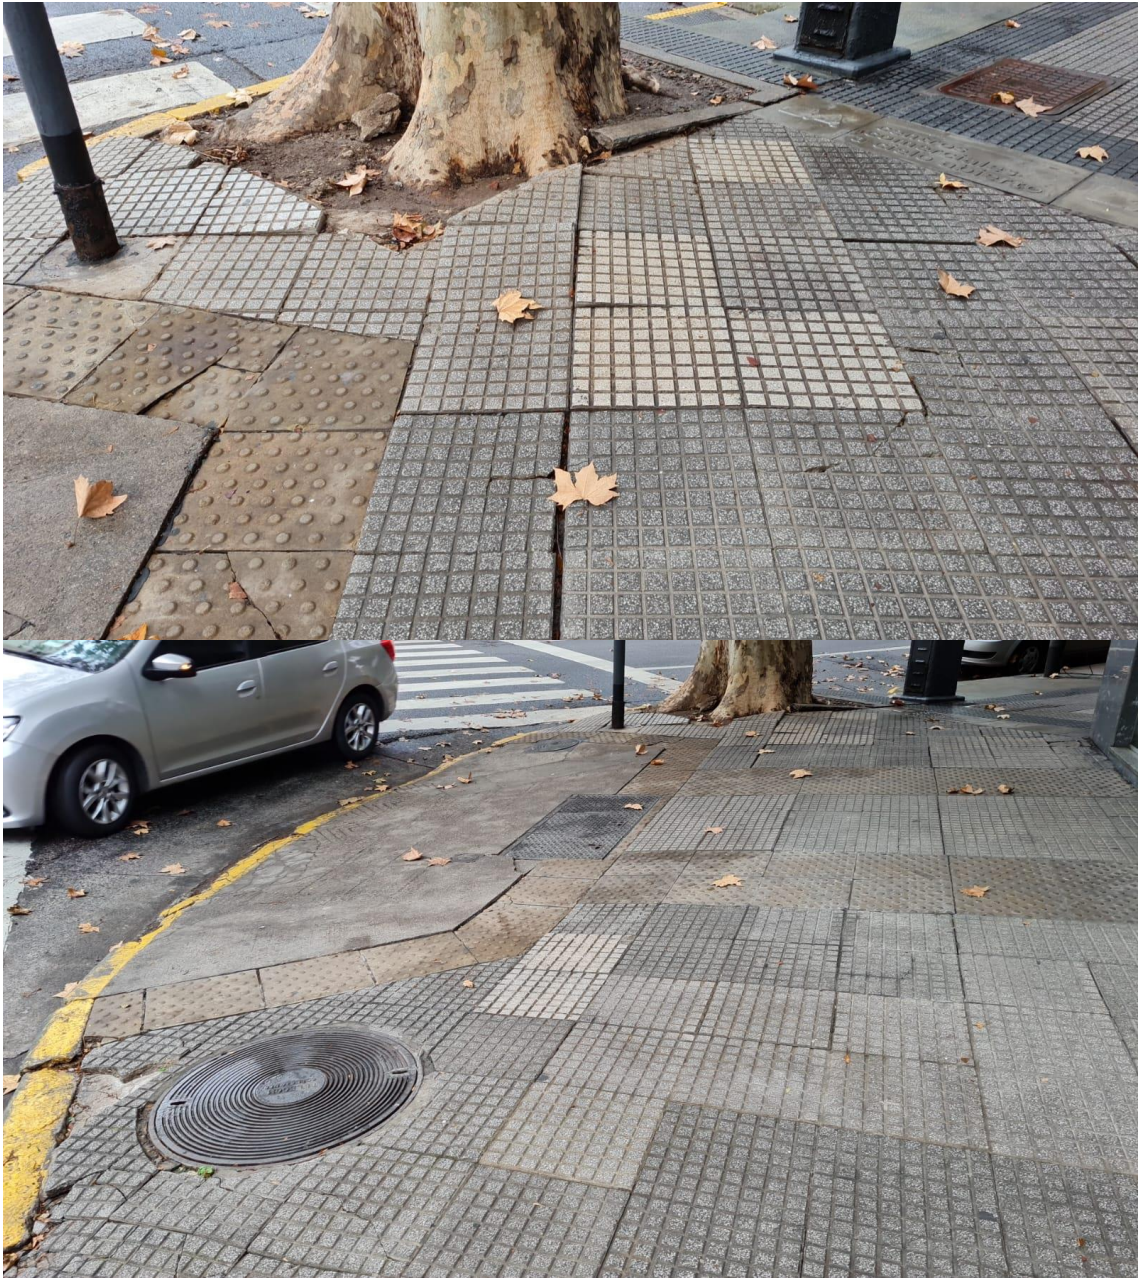
| Nº de Inspección | C88-8874 | D.A.P. (Cm): | 68 | Altura Aprox. (m): | 21 |

| Raíces agresivas que rompen la vereda | | | | | |
| 18 m² | | | | No | No |

| Solicitud por corte de raíces de oficio. Reparación de daño en vereda por raíces agresivas 18 m2. Ampliación de plantera a sus nuevas medidas 2.00x2.00m, 8.00m metros lineales totales. | | | | | |

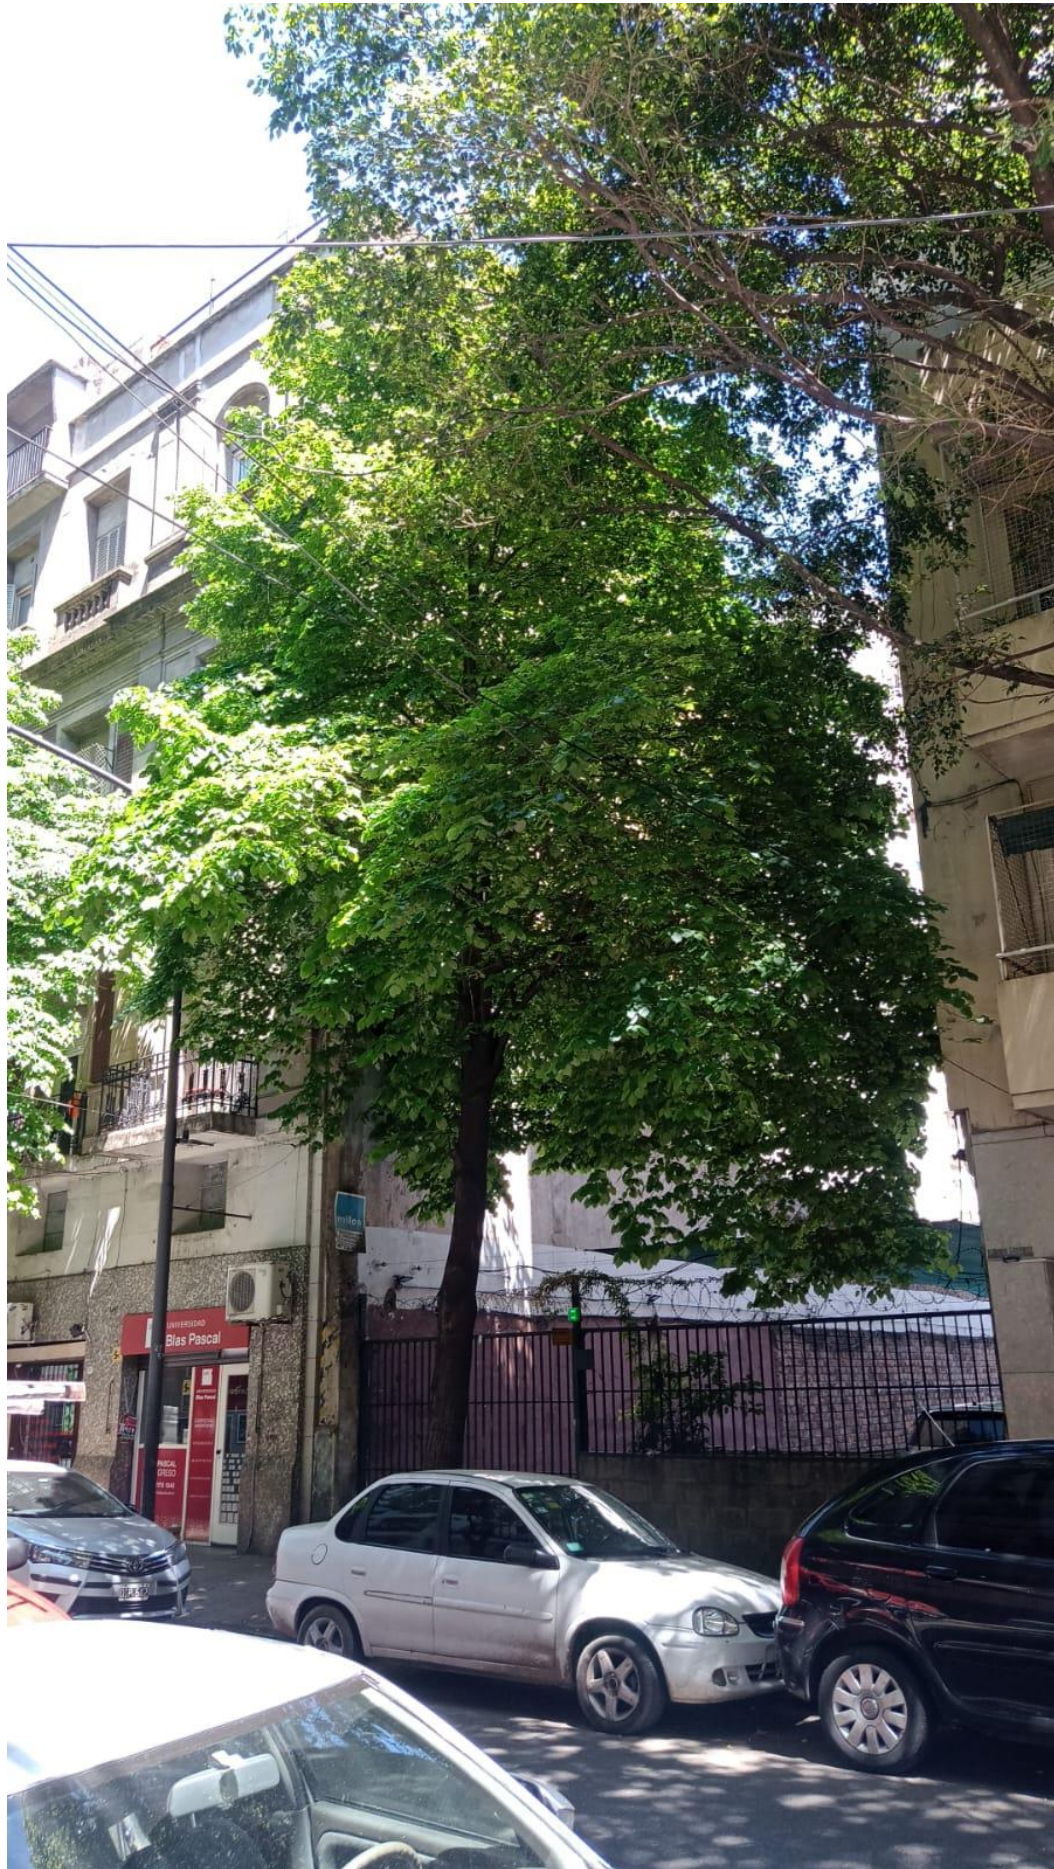
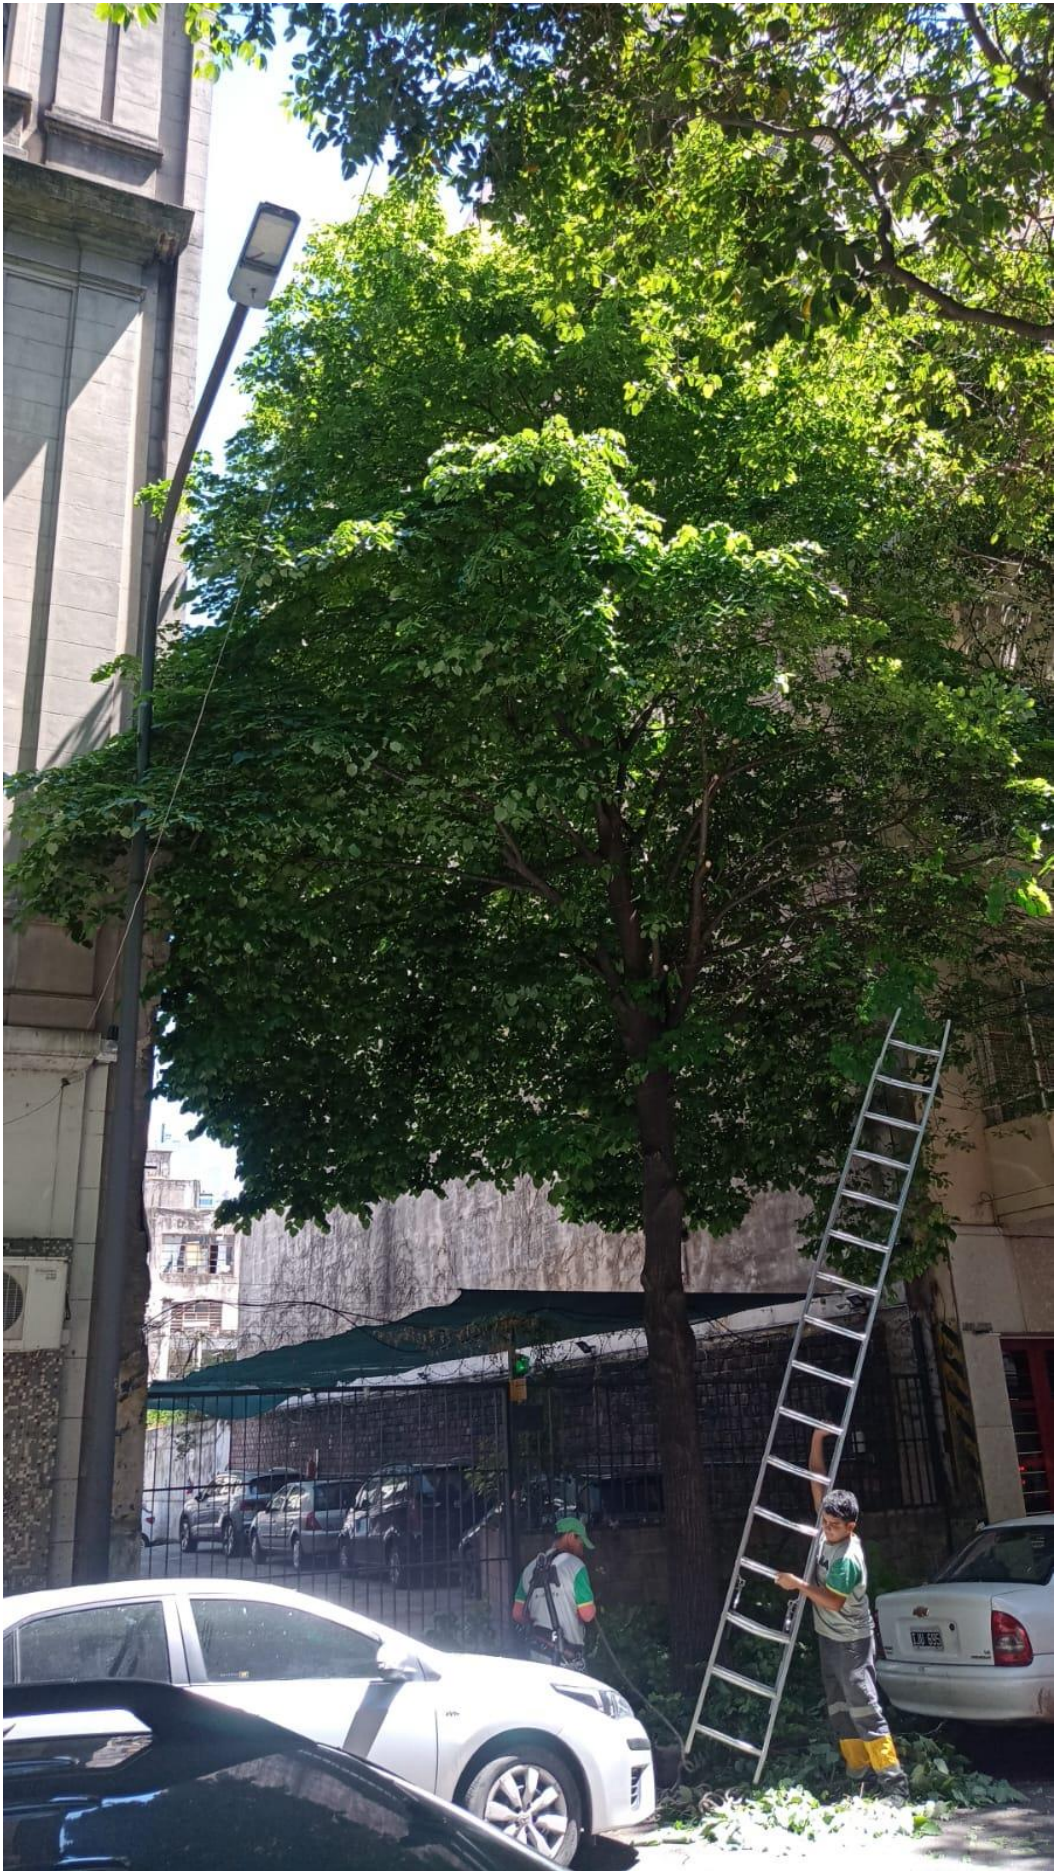
| Nº de Inspección | C03-7820 | D.A.P. (Cm): | 34 | Altura Aprox. (m): | 11 |

| Ramas que invaden espacio aéreo | | | | | |

| Despeje realizado el 29/10 | | | | | |
