GOBIERNO DE LA CIUDAD DE BUENOS AIRES  
PLANILLA DE INSPECCIÓN VISUAL BÁSICA

Fecha: 5/11/2024

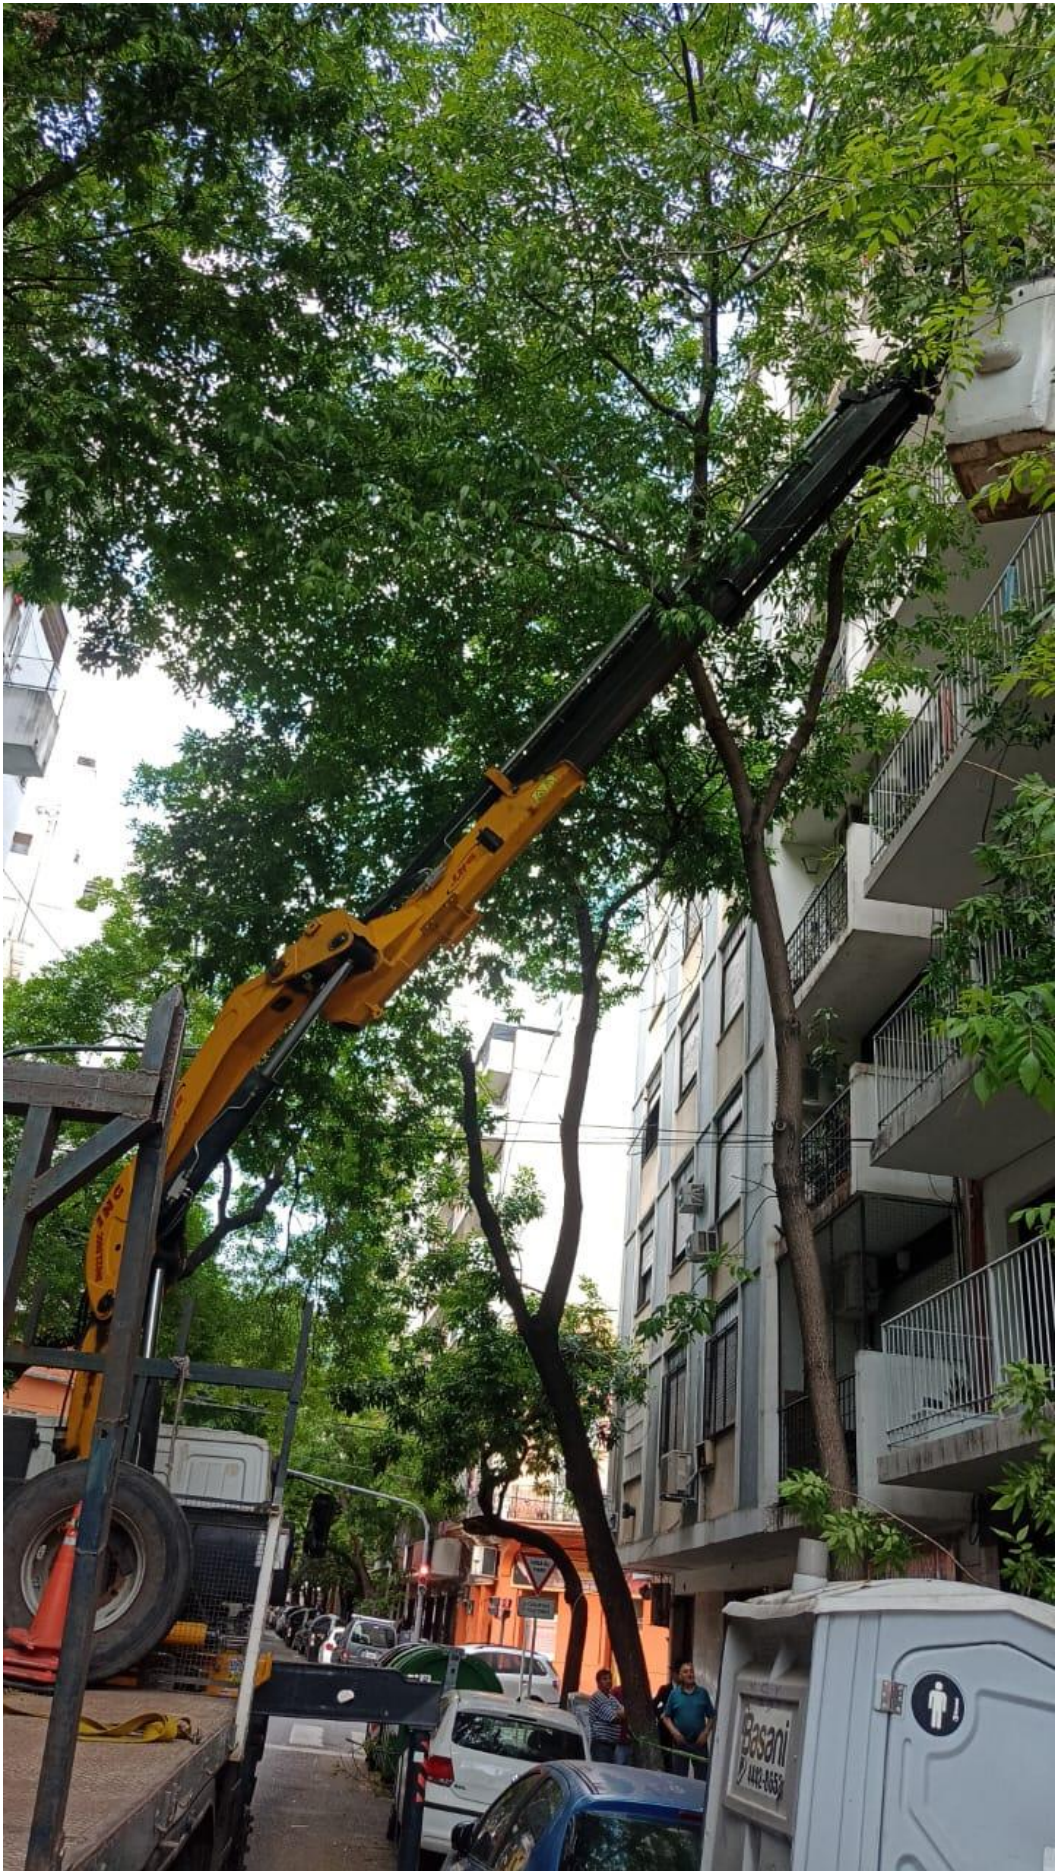
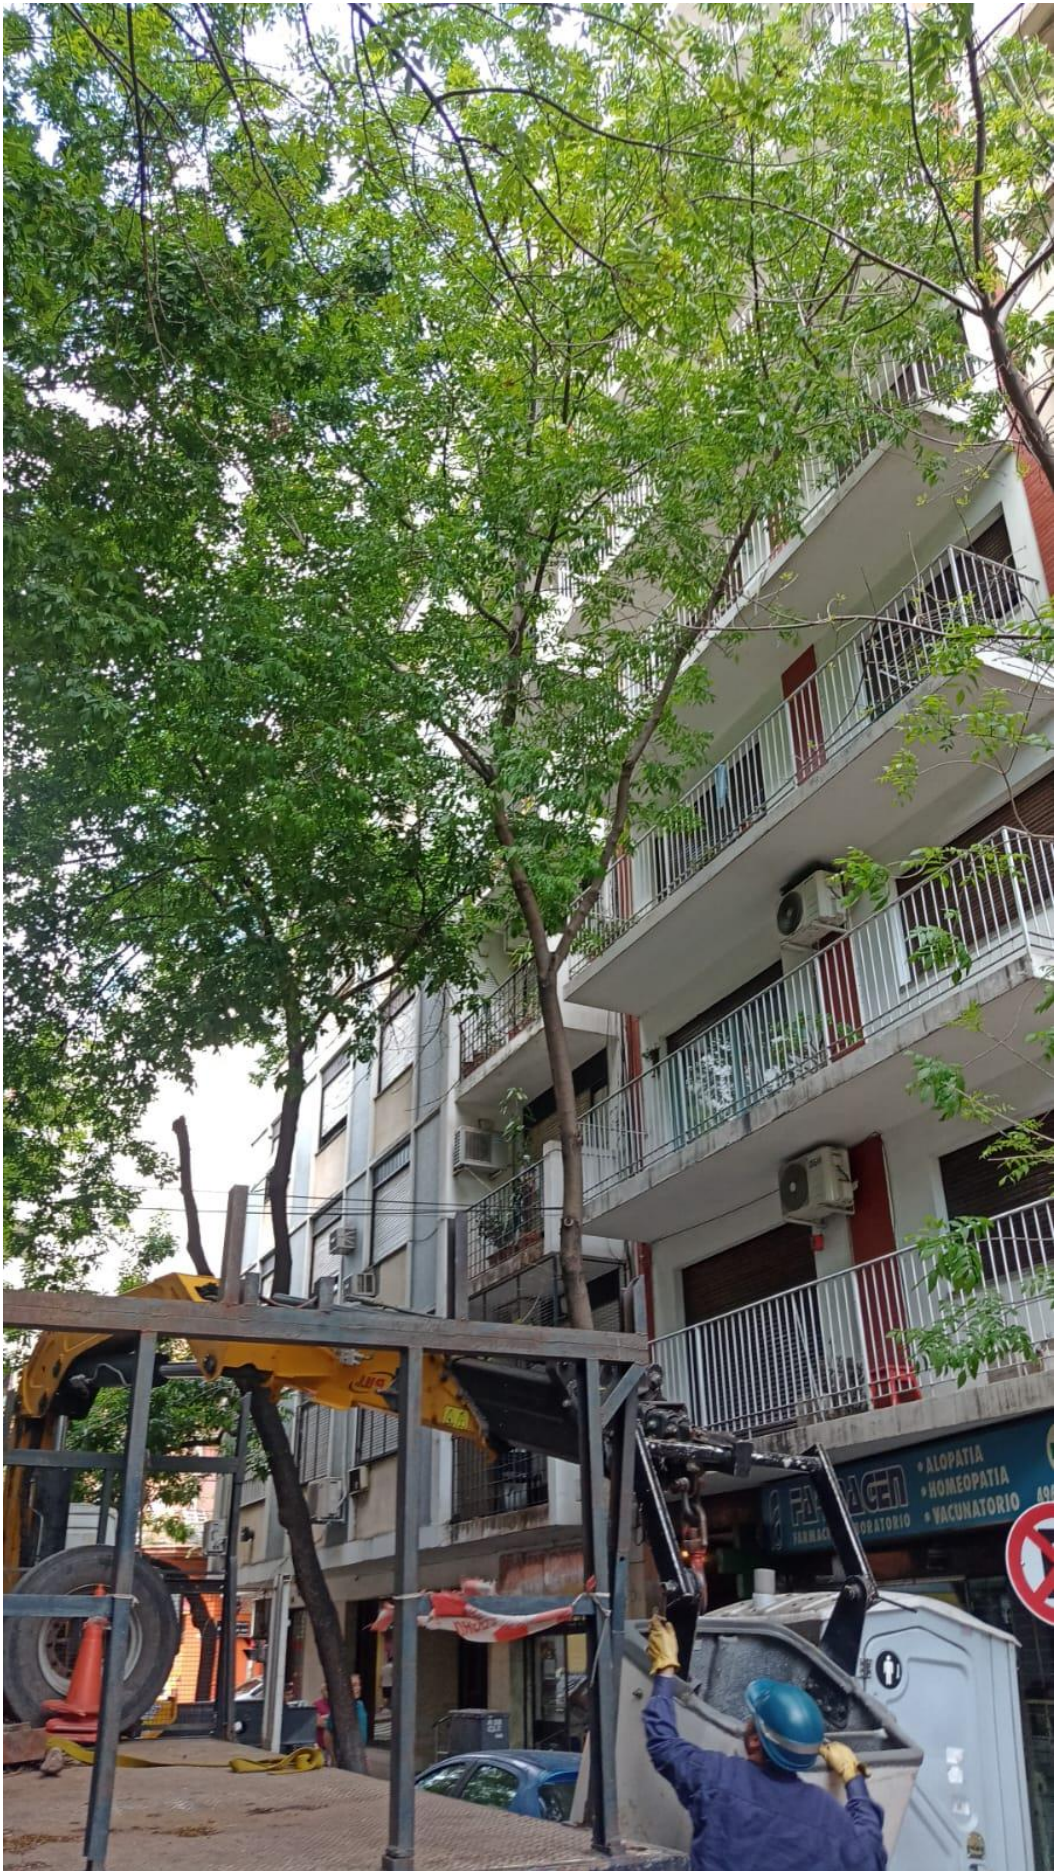
| Nº de Inspección | C03-7800 | D.A.P. (Cm): | 20 | Altura Aprox. (m): | 10 |

| Ramas que invaden espacio aéreo | | | | | |

| Despeje del balcón realizado con hidro | | | | | |

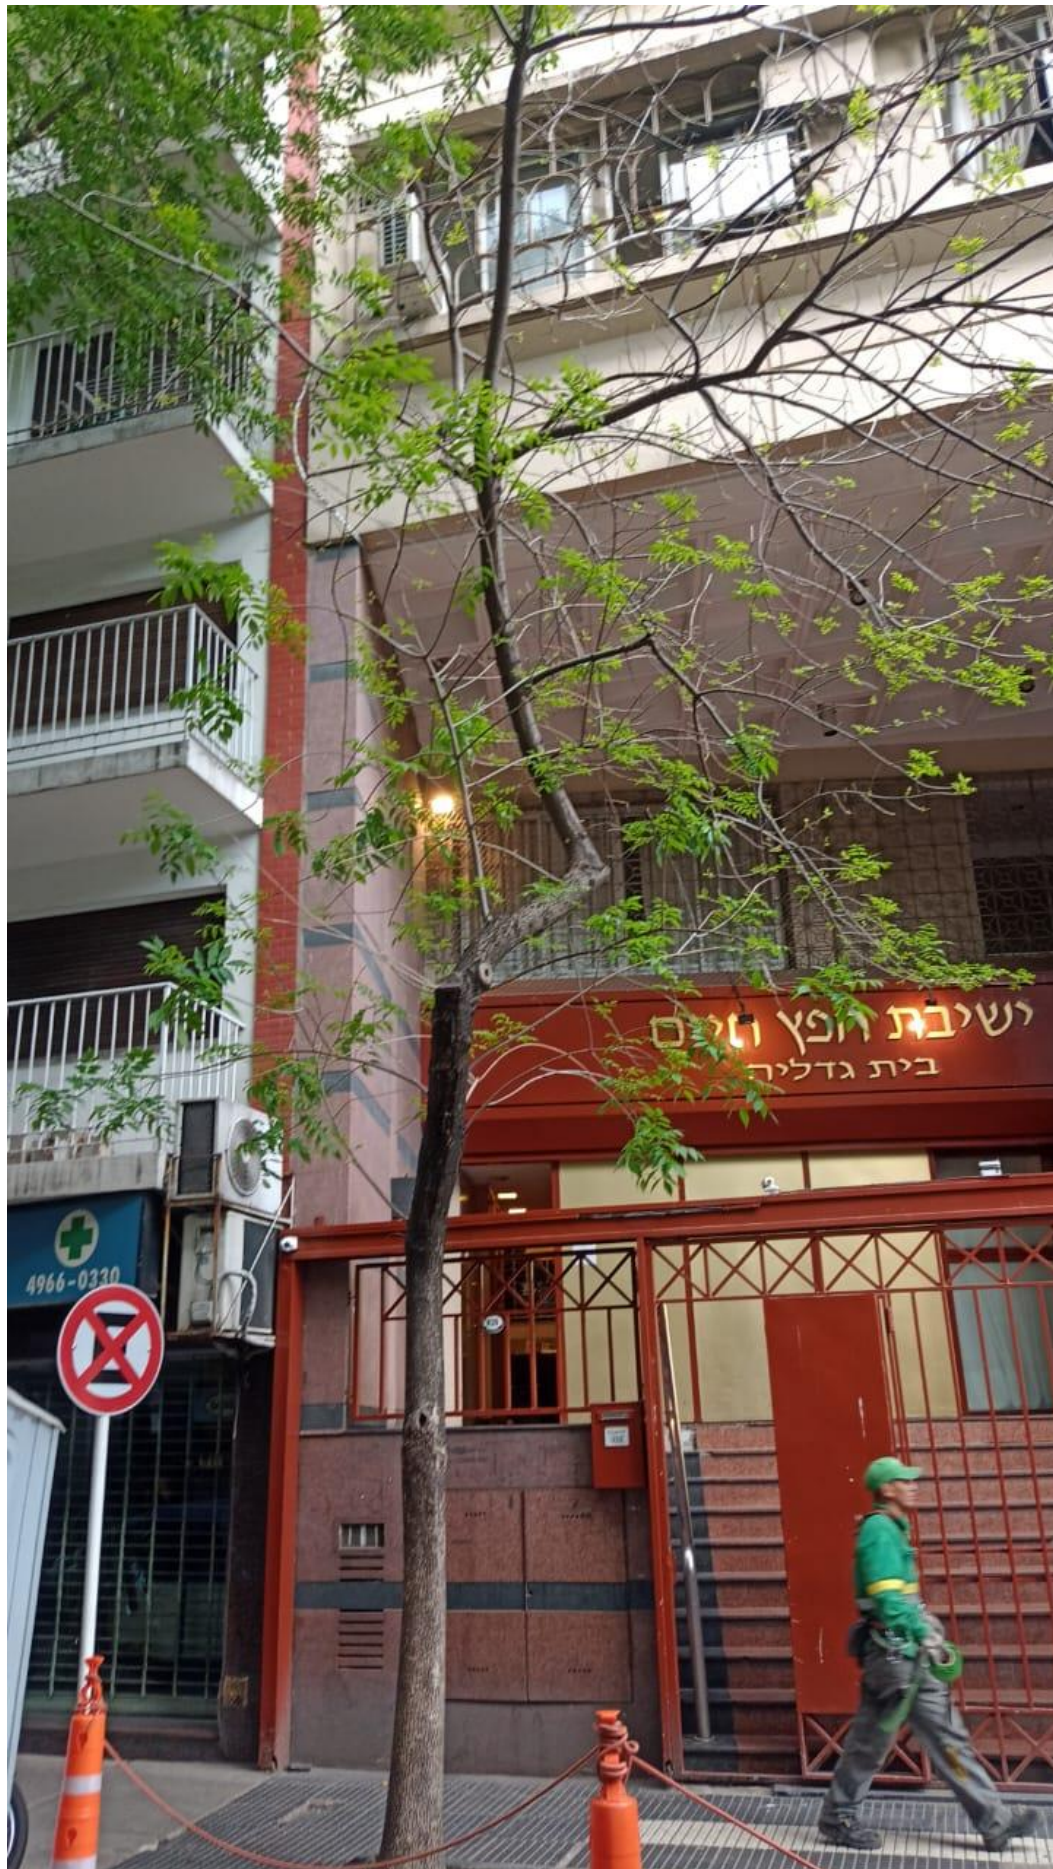
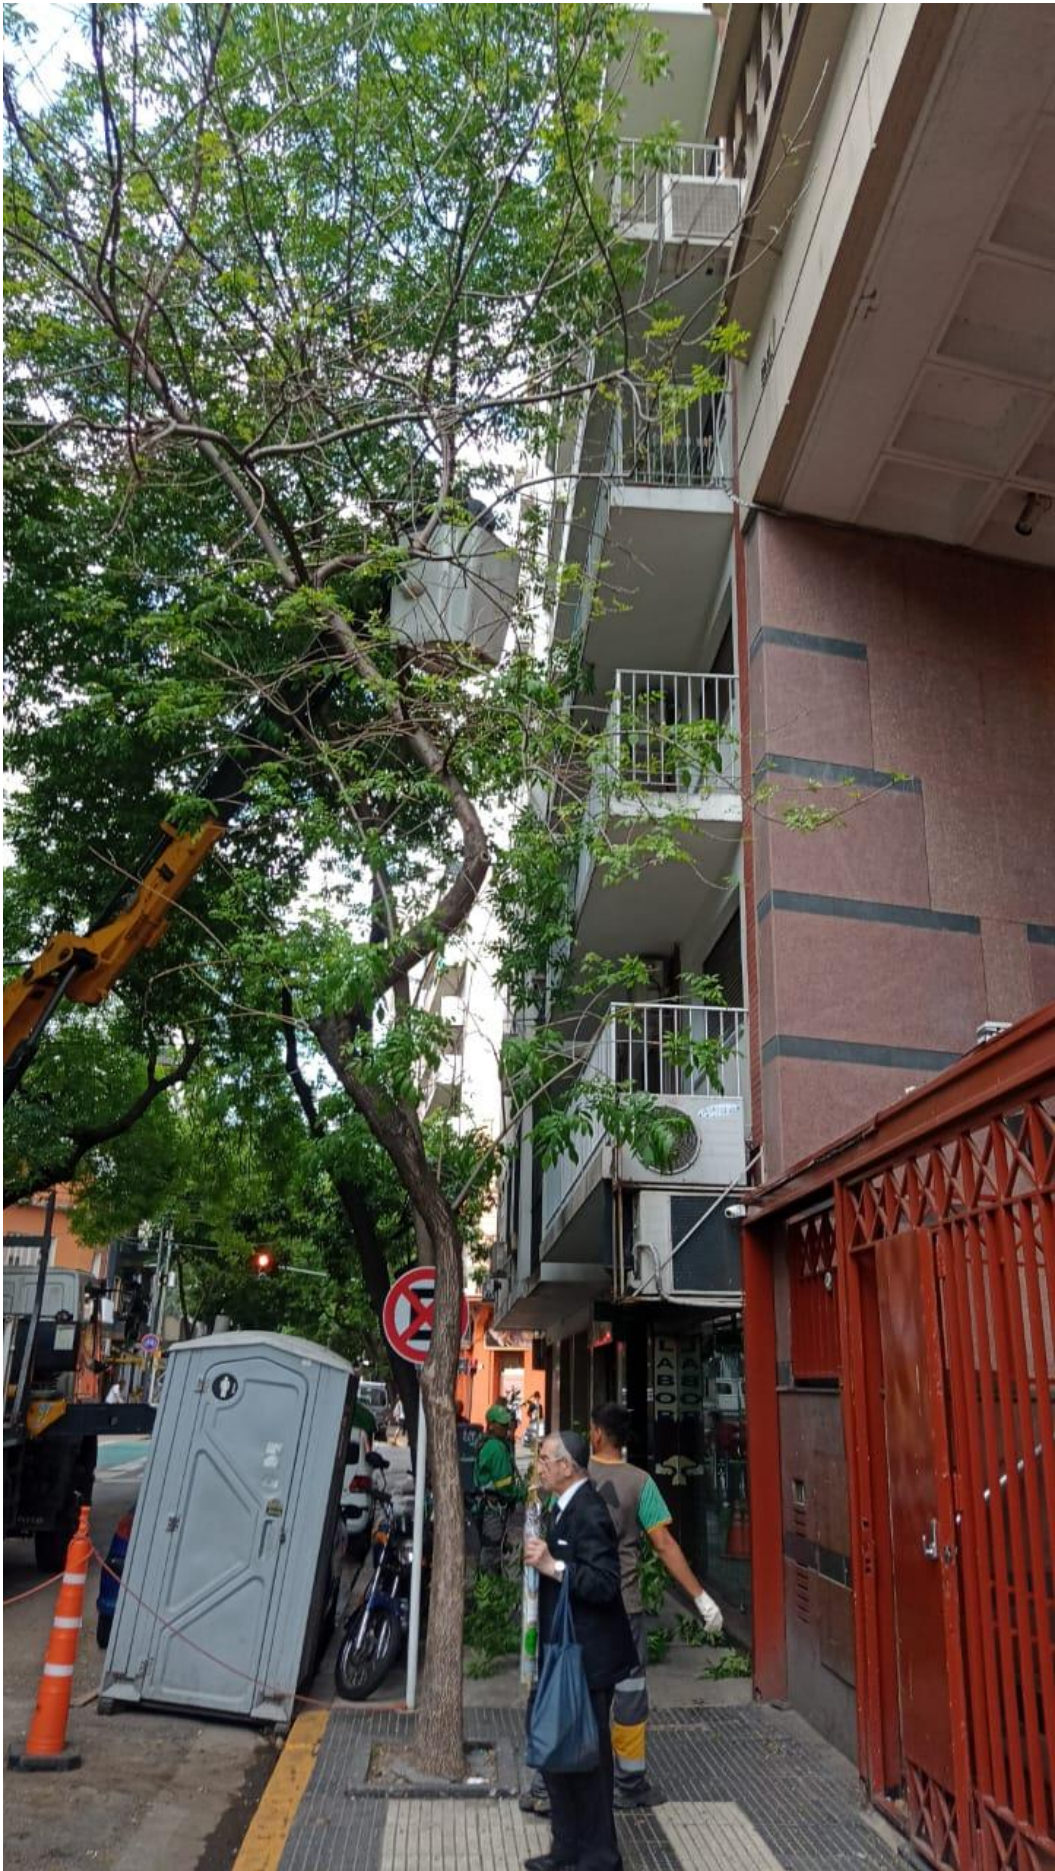
| Nº de Inspección | C03-7799 | D.A.P. (Cm): | 20 | Altura Aprox. (m): | 7 |

| Ramas bajas | | | | | |

| Despeje realizado con hidro | | | | | |

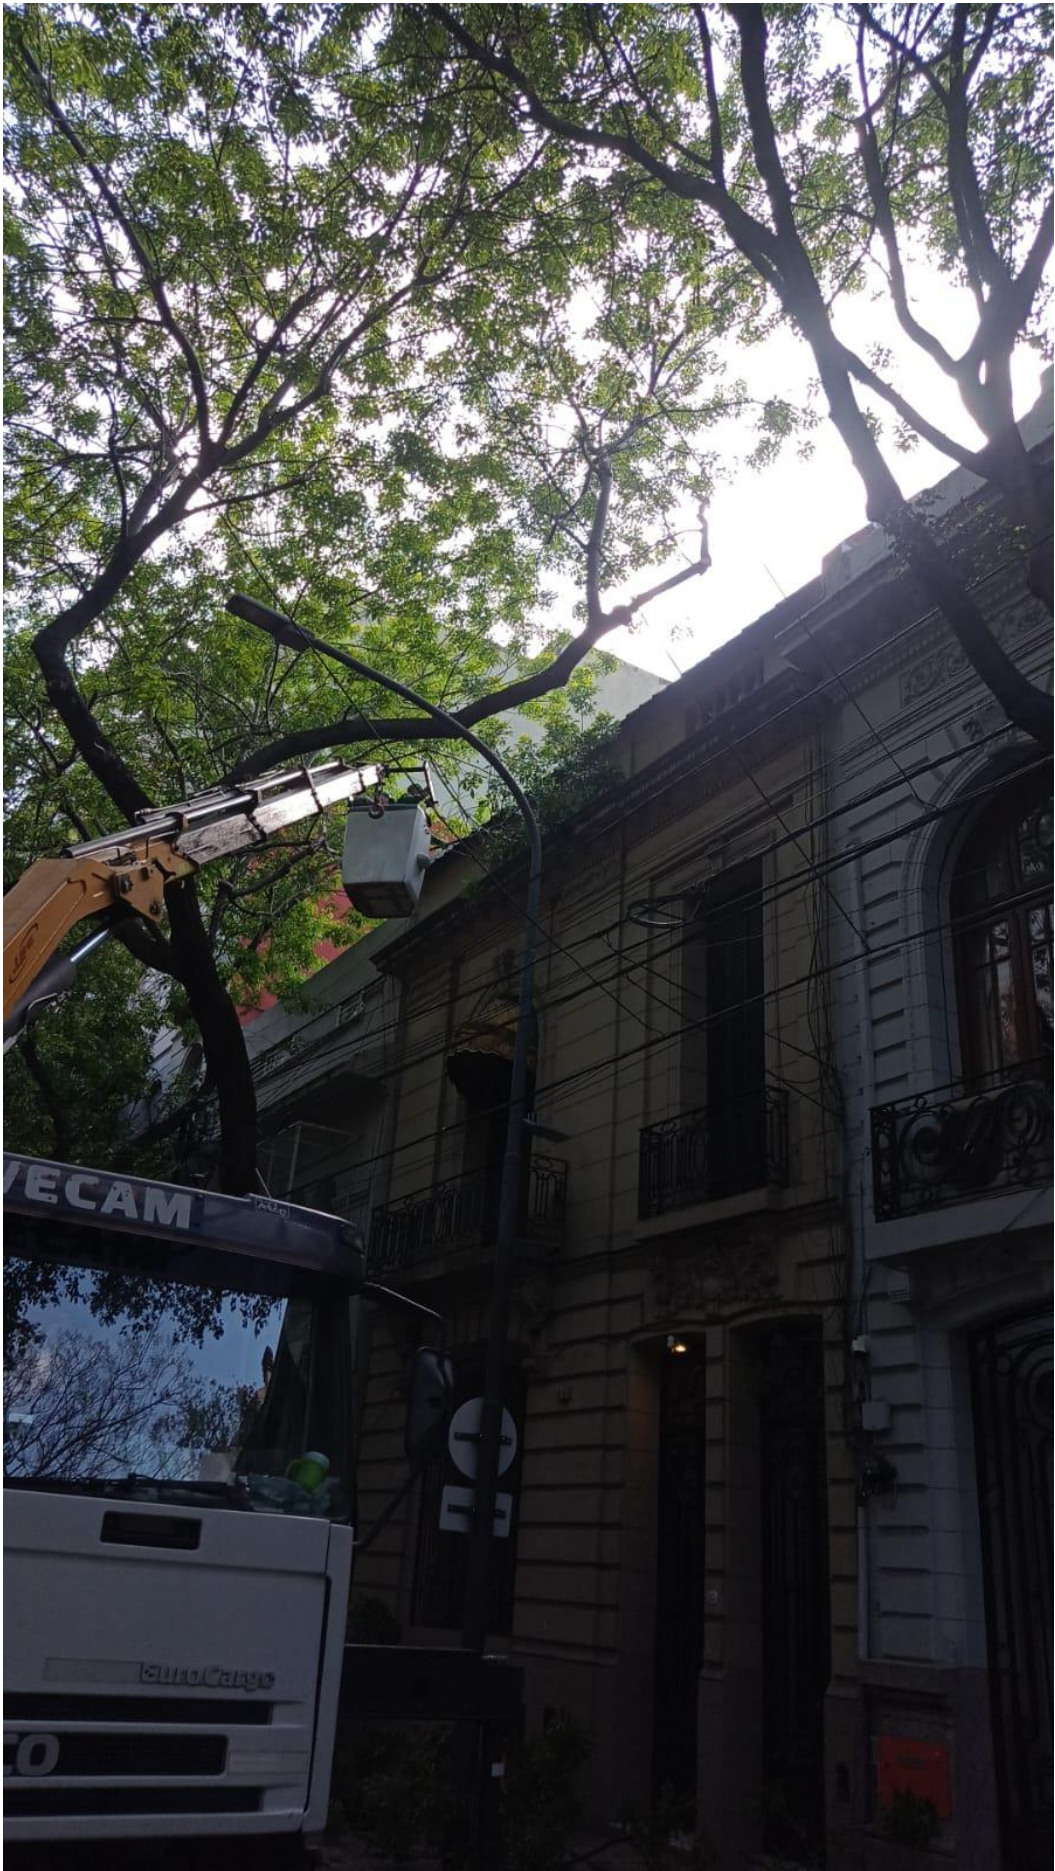
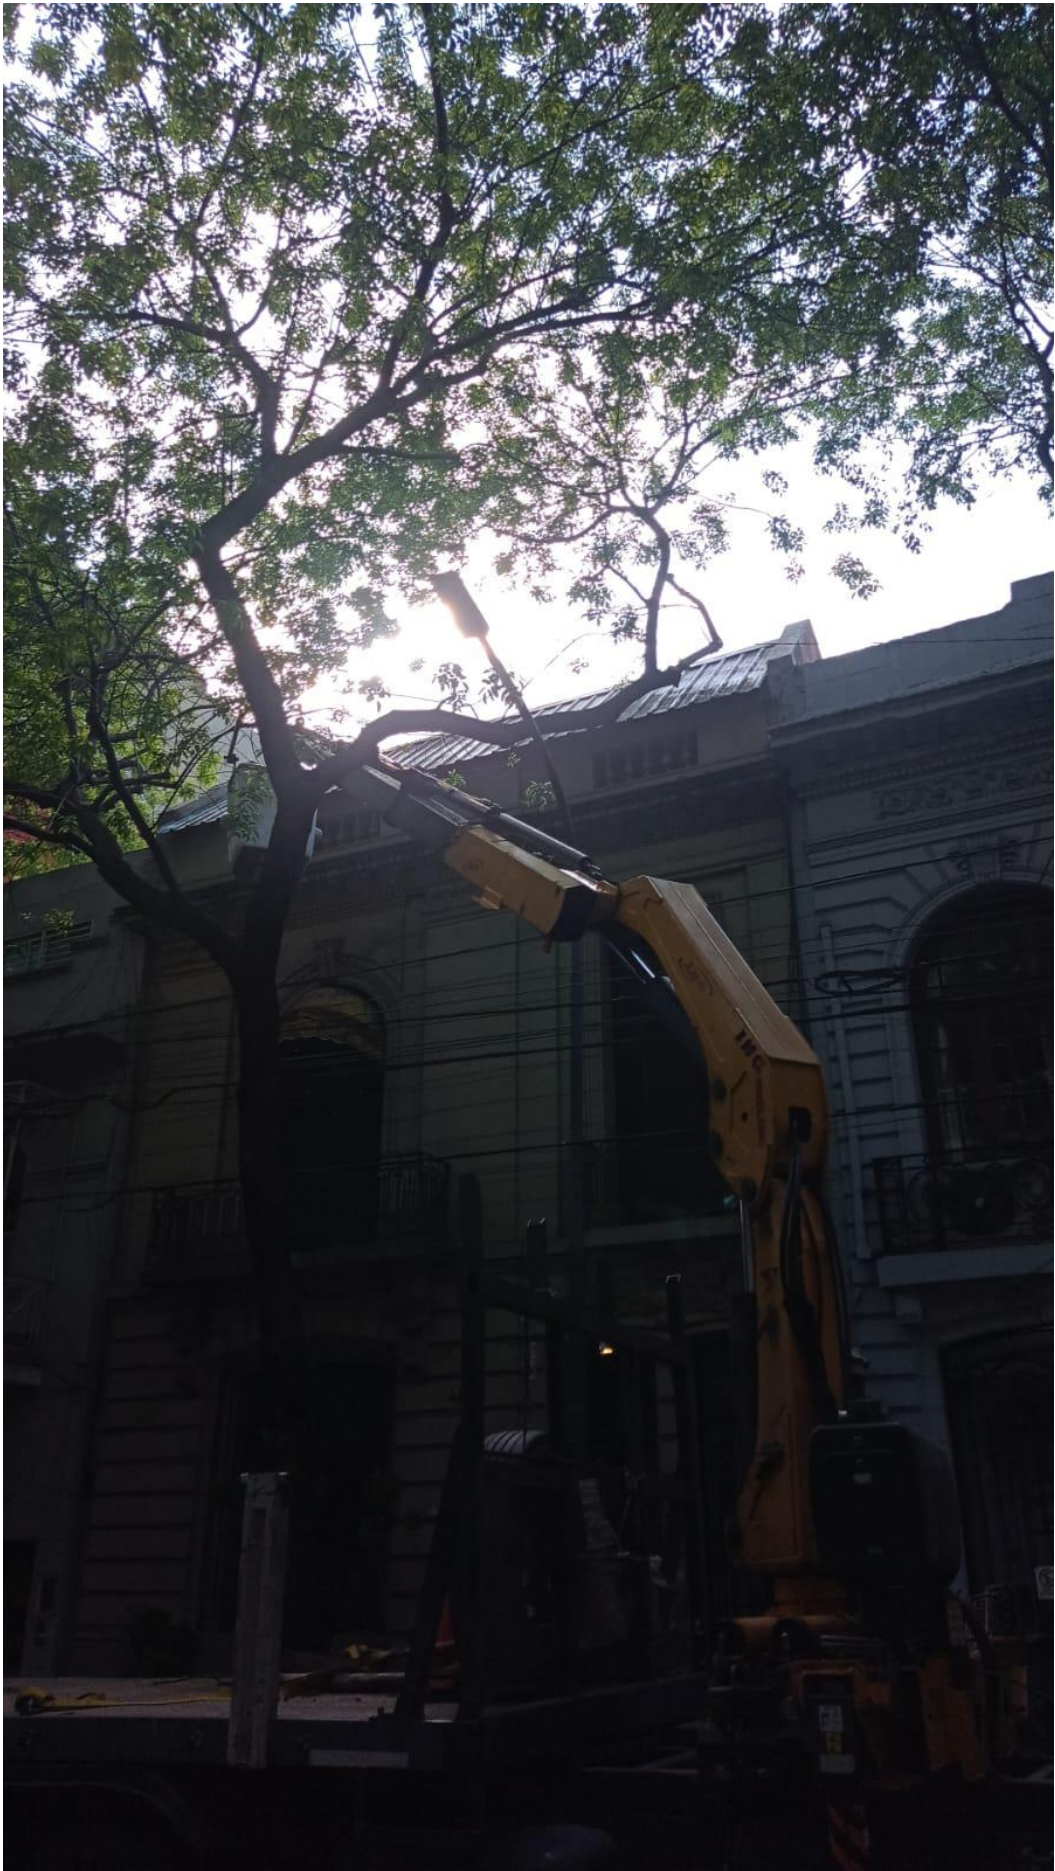
Nº de Inspección C03-7801

Ramas que invaden espacio aéreo

Despeje realizado con hidro

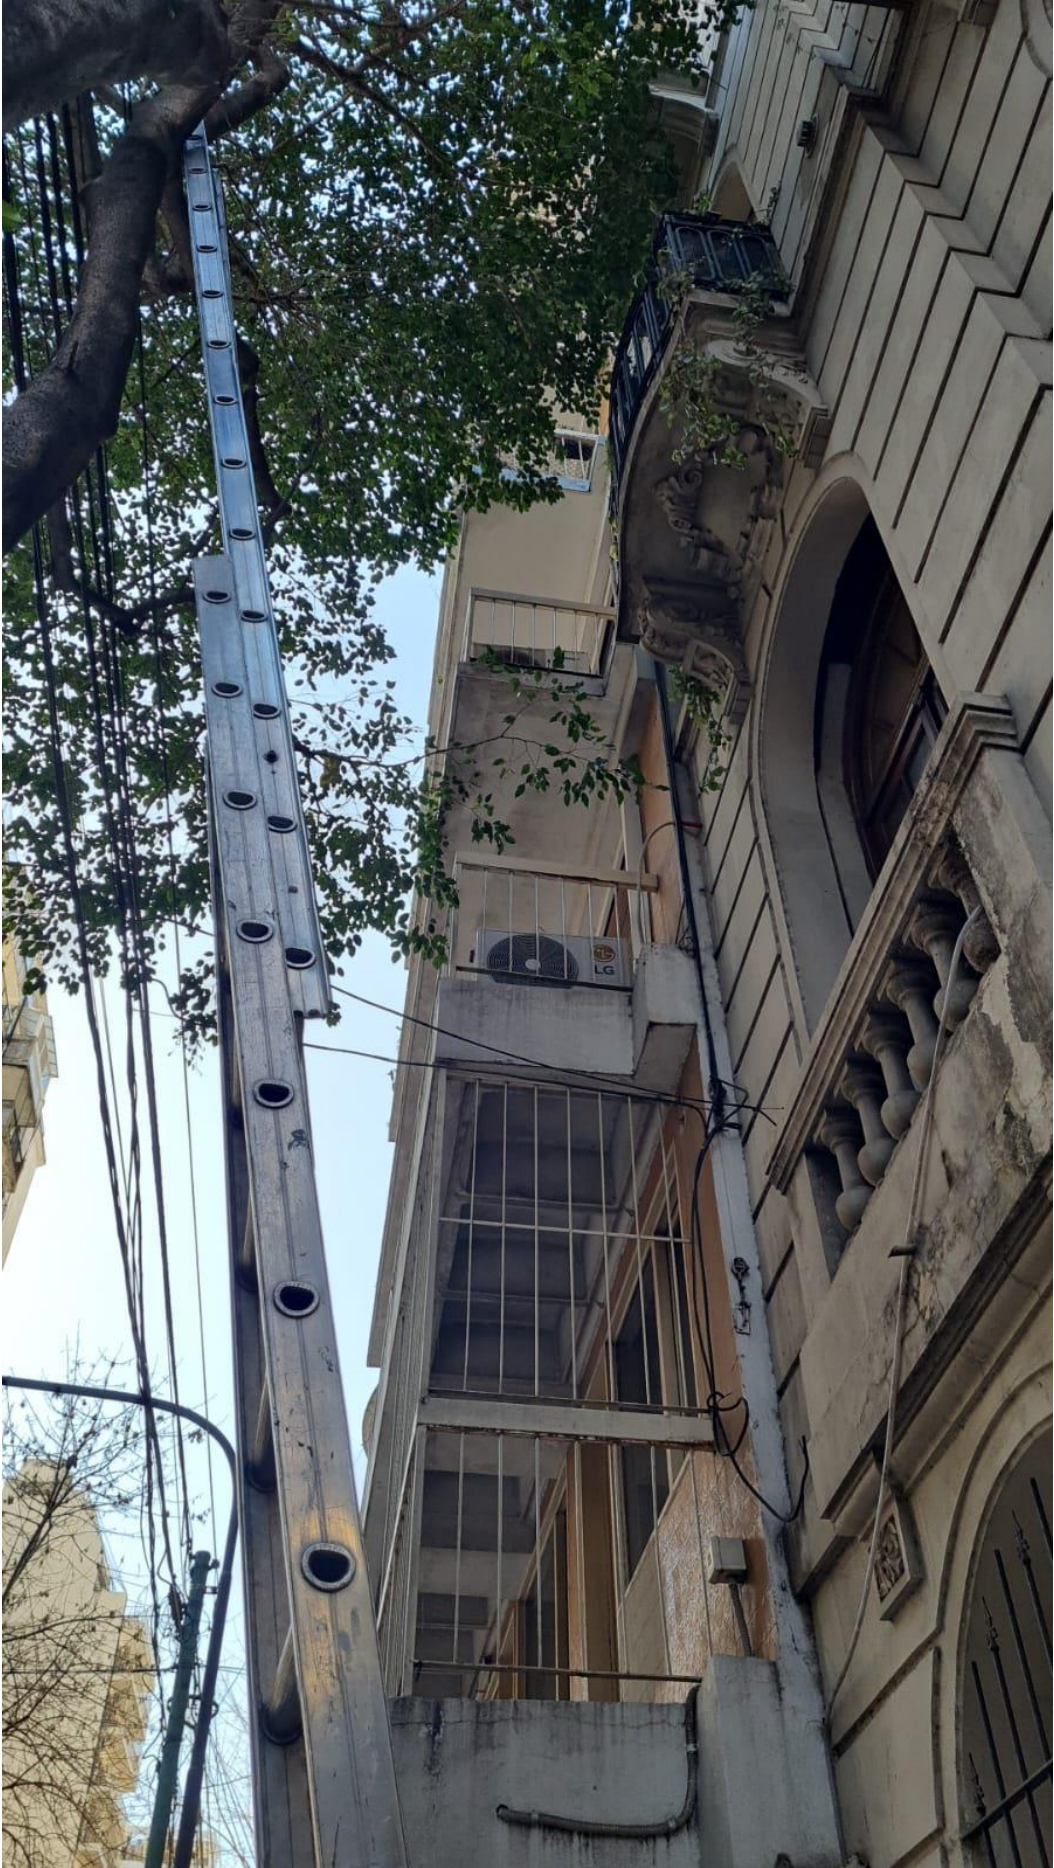
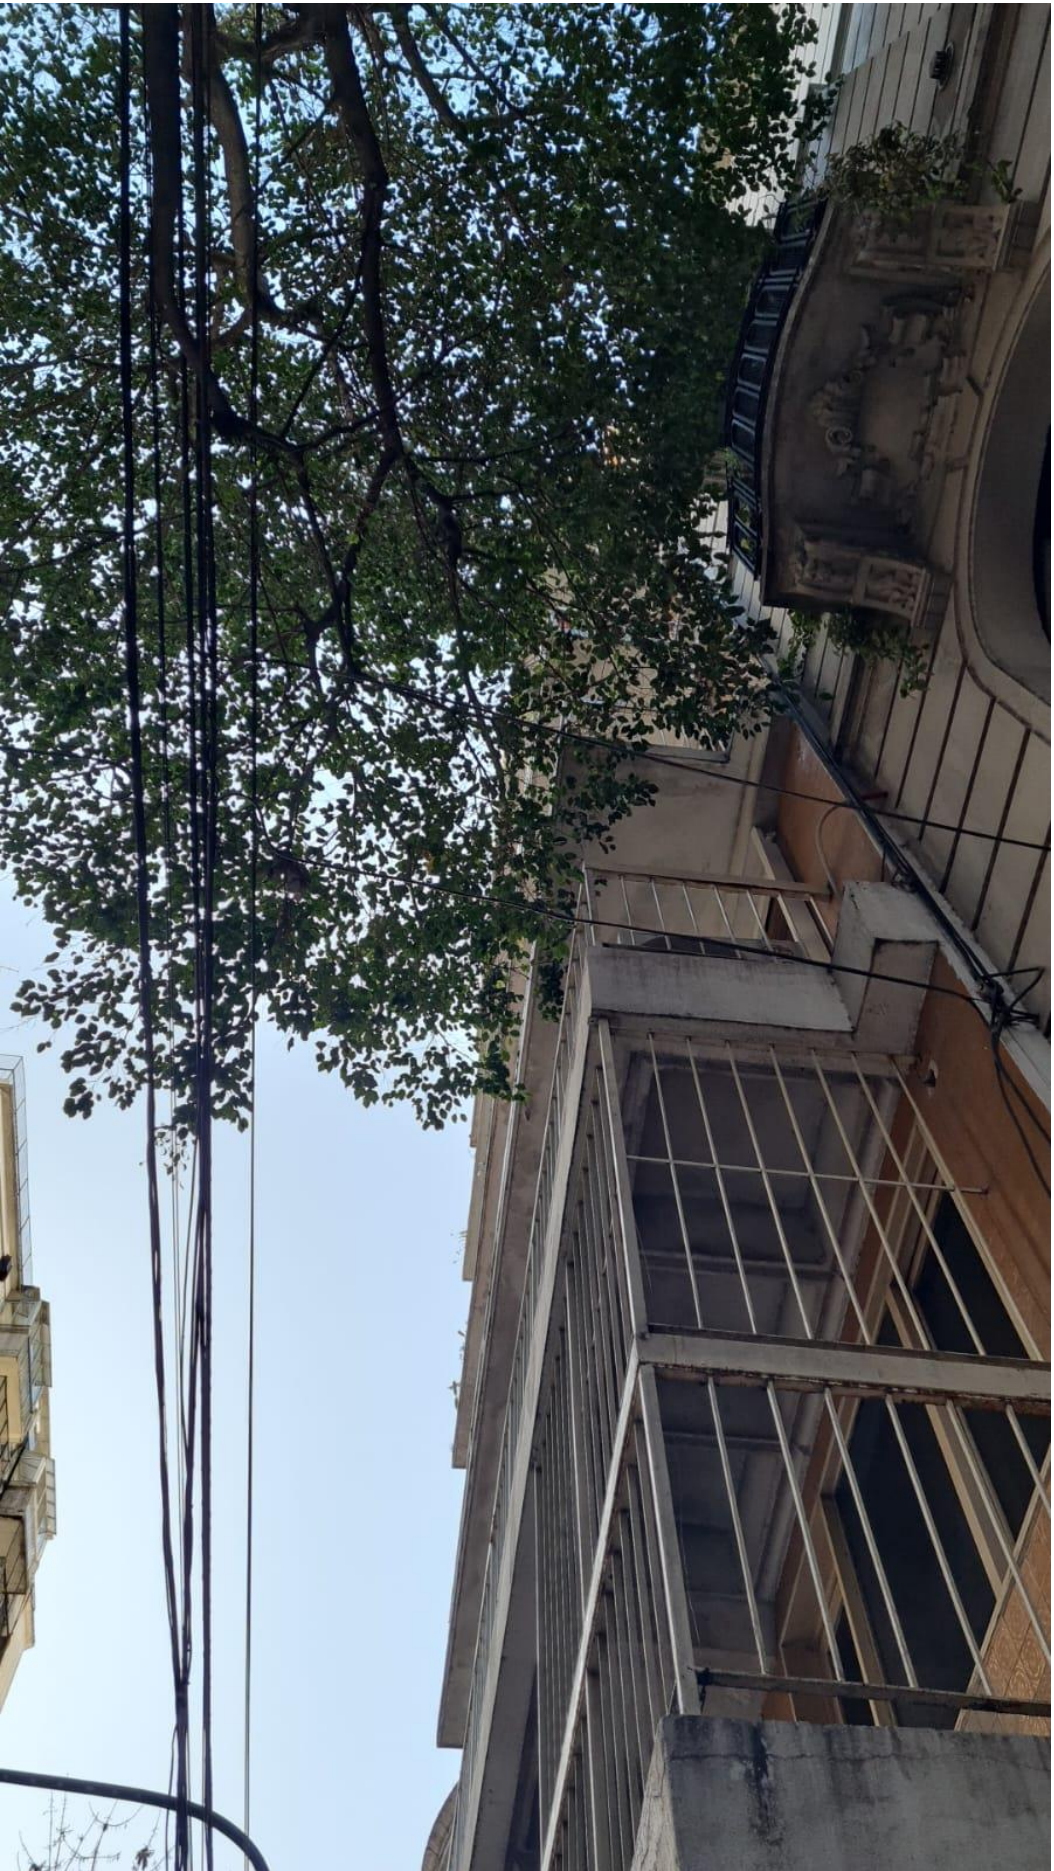
| Nº de Inspección | C08-7818 | D.A.P. (Cm): | 34 | Altura Aprox. (m): 13 |

| Ramas excesivas y/o cruzadas | | | | |

| El día 29/07/2024 se realizó despeje de balcón. | | | | |

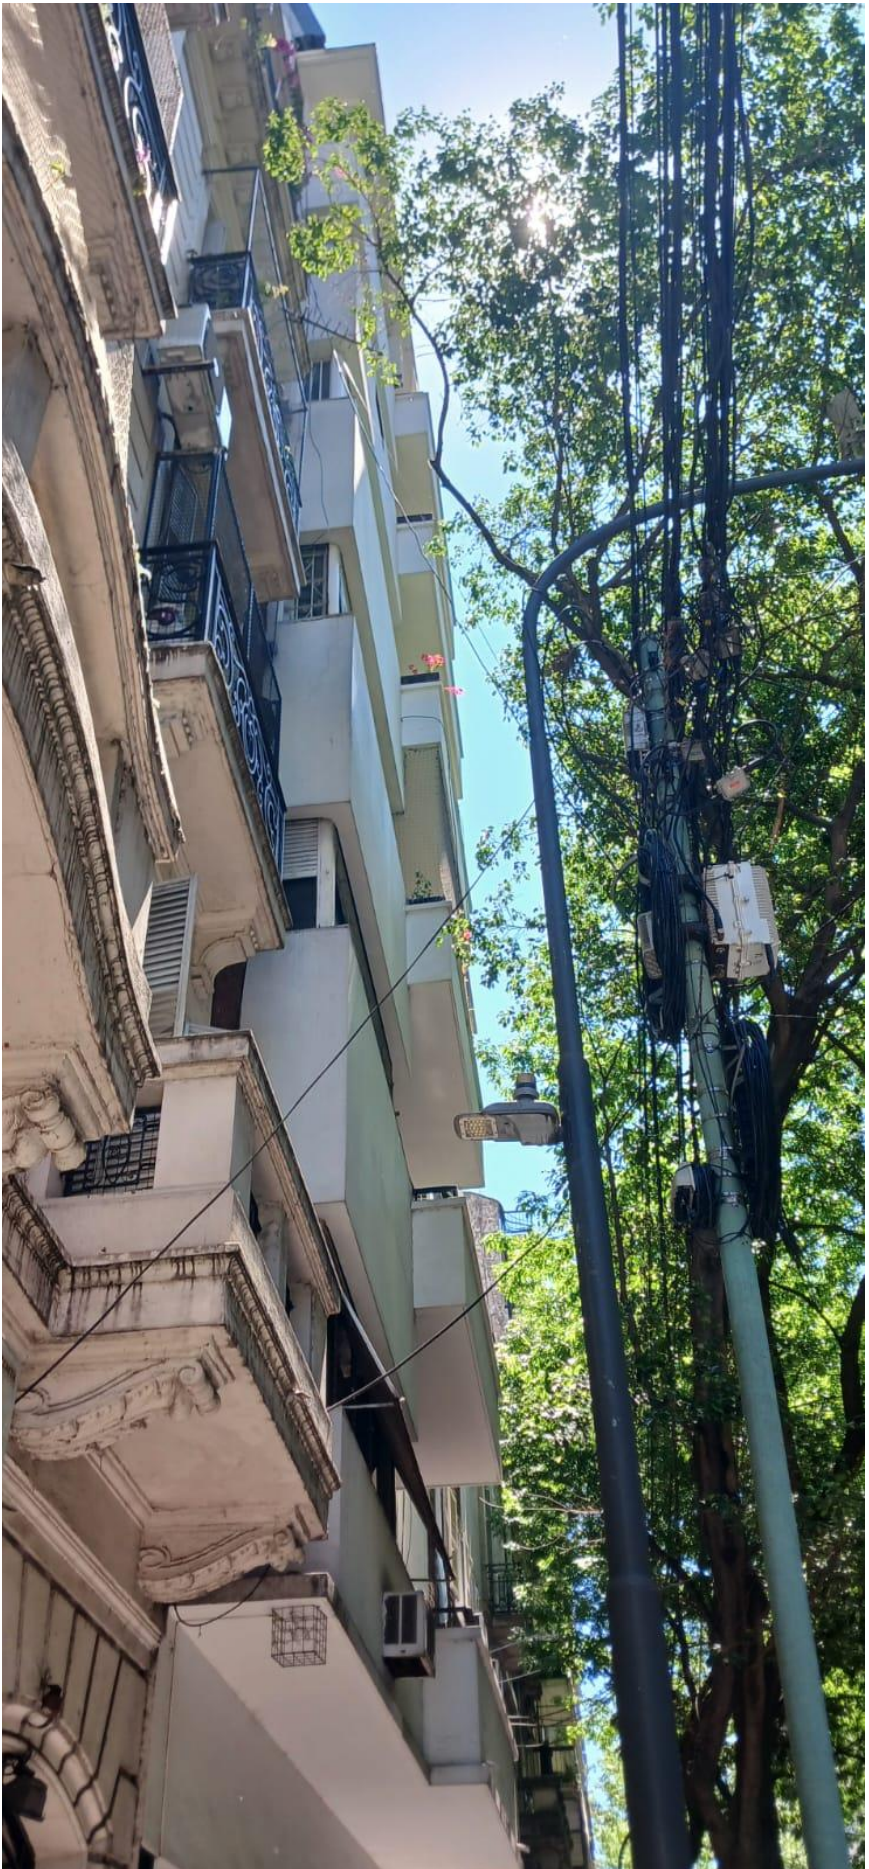
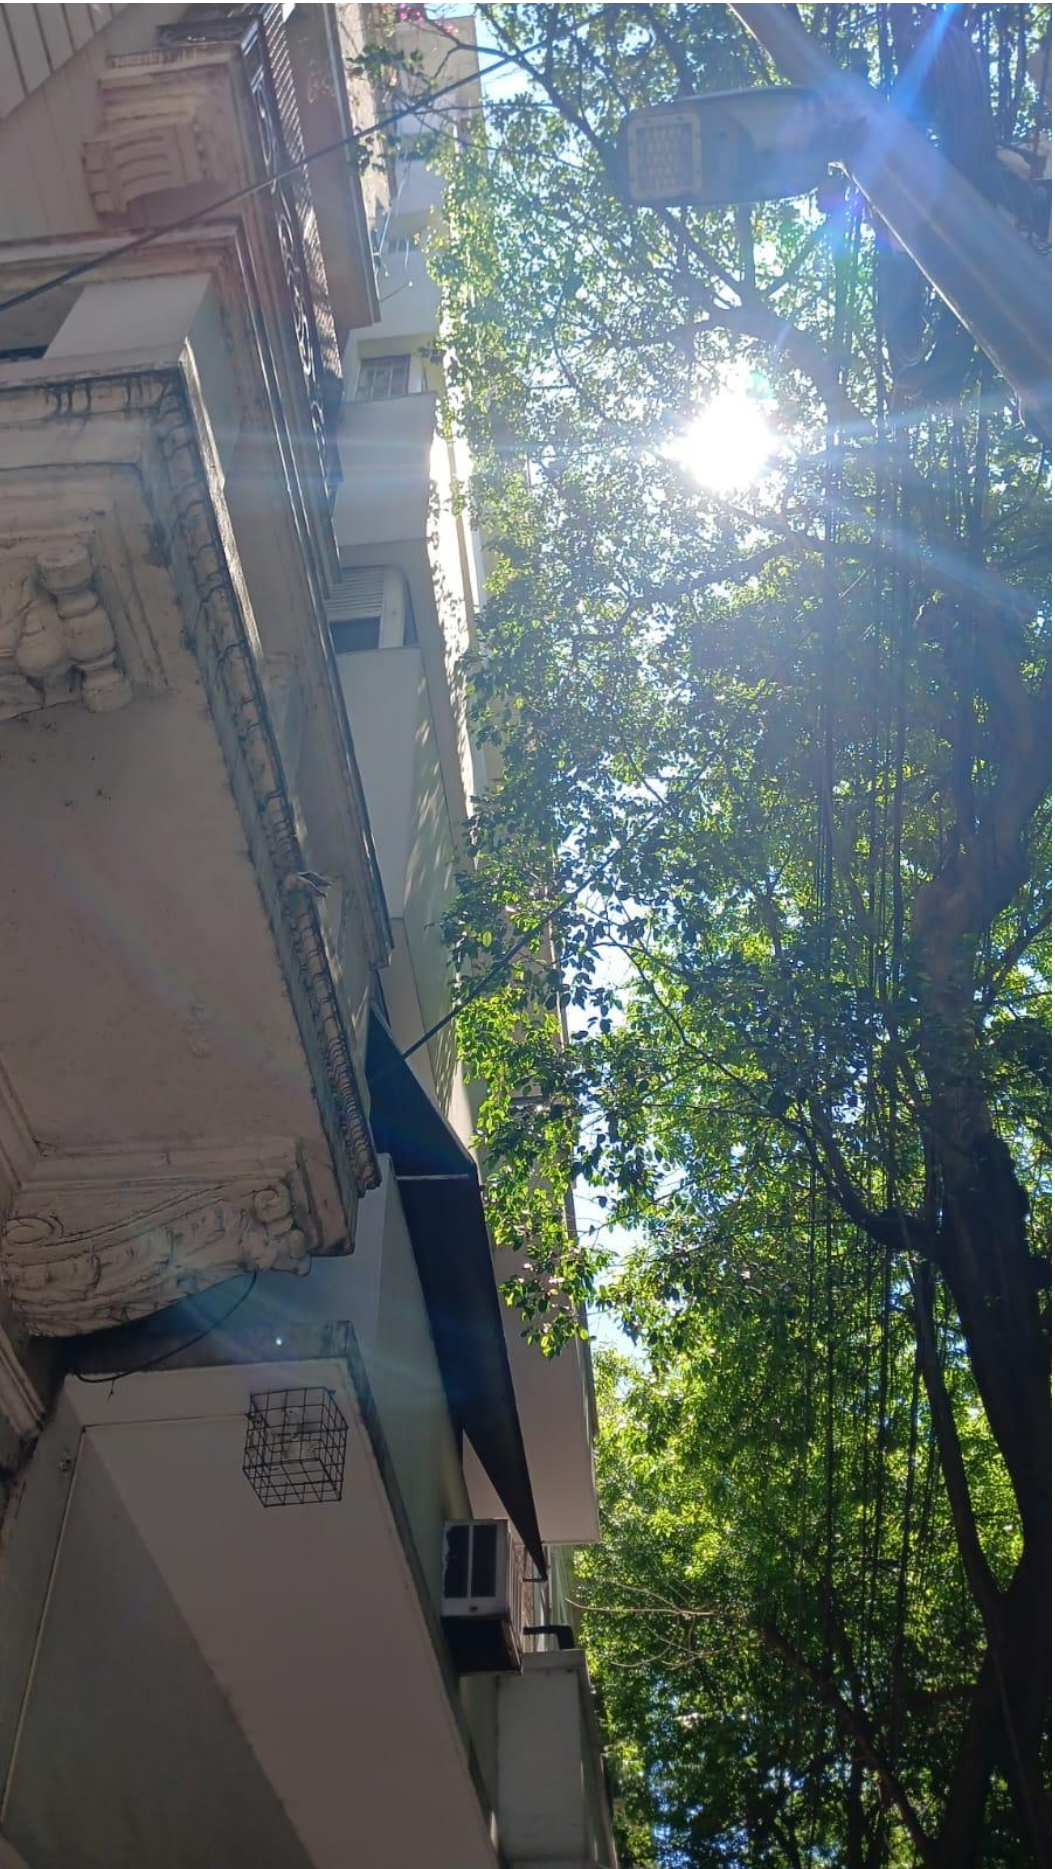
Nº de Inspección C03-7731

Ramas que invaden espacio aéreo

Se realizó la poda de ramas para el despeje de balcones del edificio.

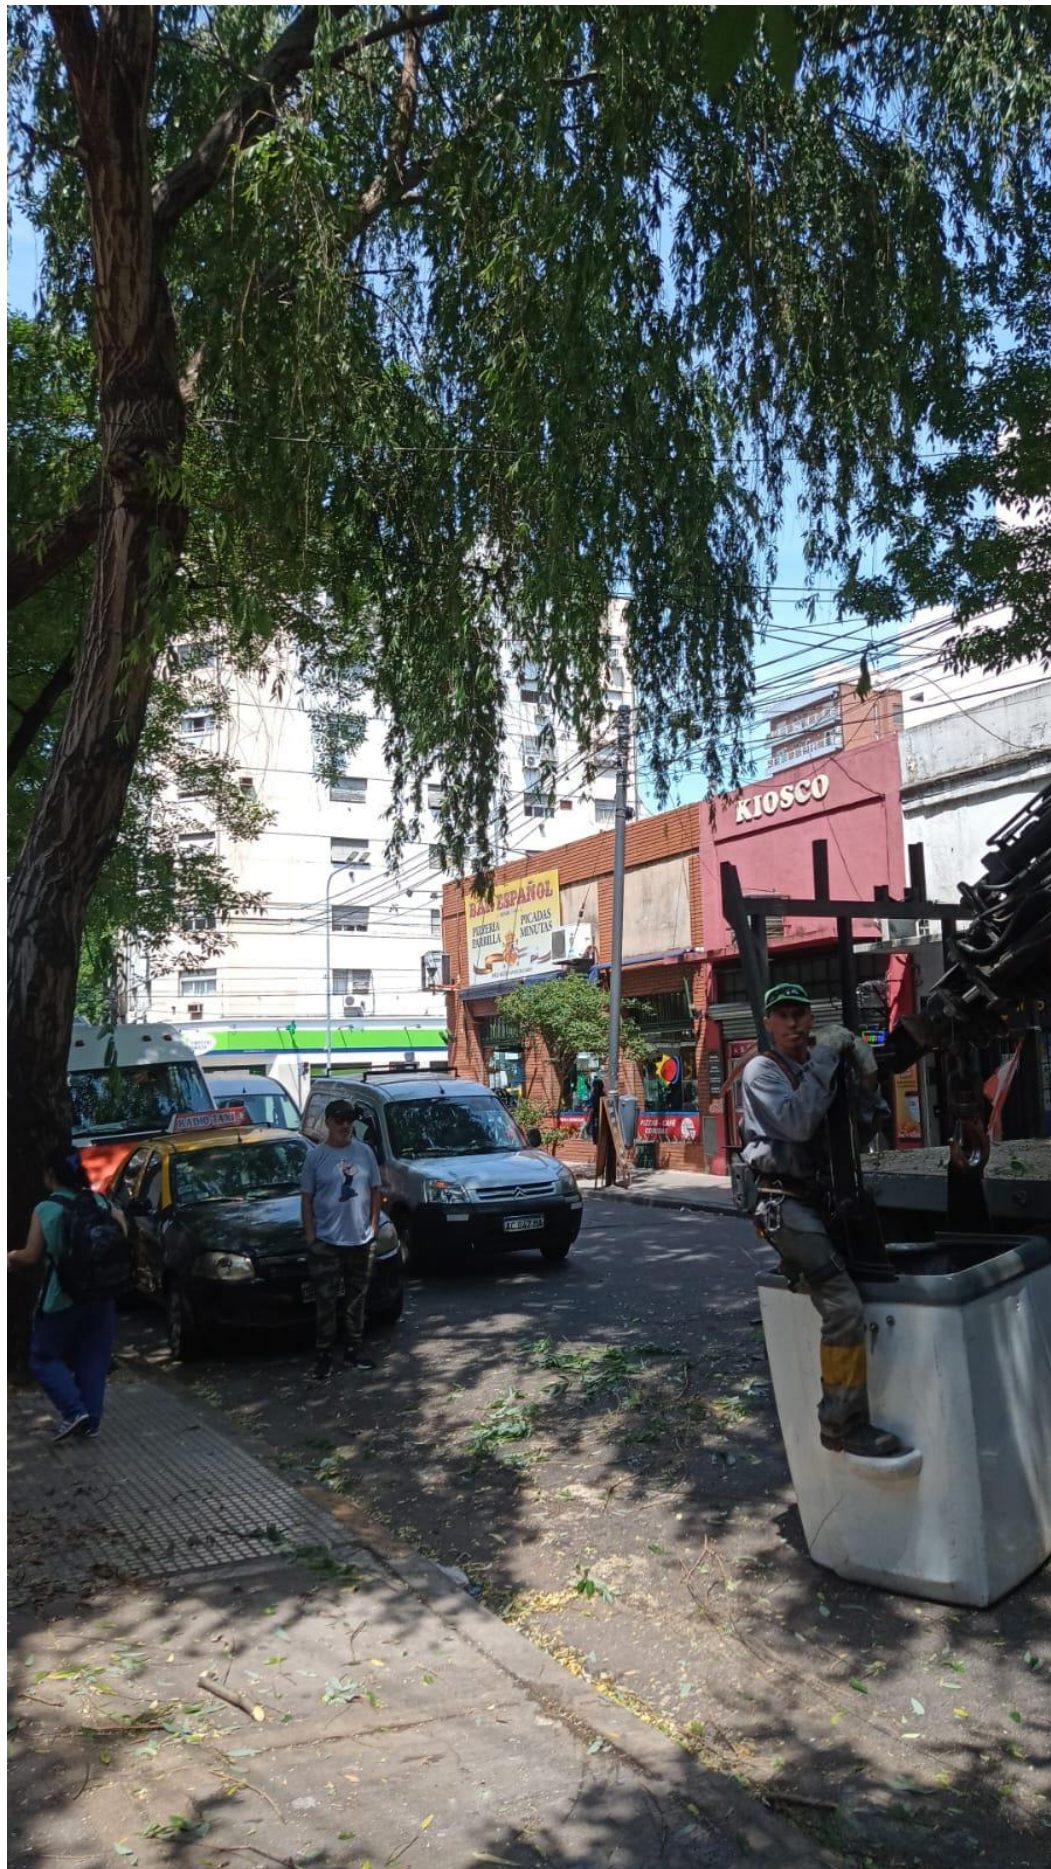
Nº de Inspección C03-7806

Ramas bajas

Despeje de luminaria realizado con hidro
