GOBIERNO DE LA CIUDAD DE BUENOS AIRES  
PLANILLA DE INSPECCIÓN VISUAL BÁSICA

Fecha: 5/11/2024

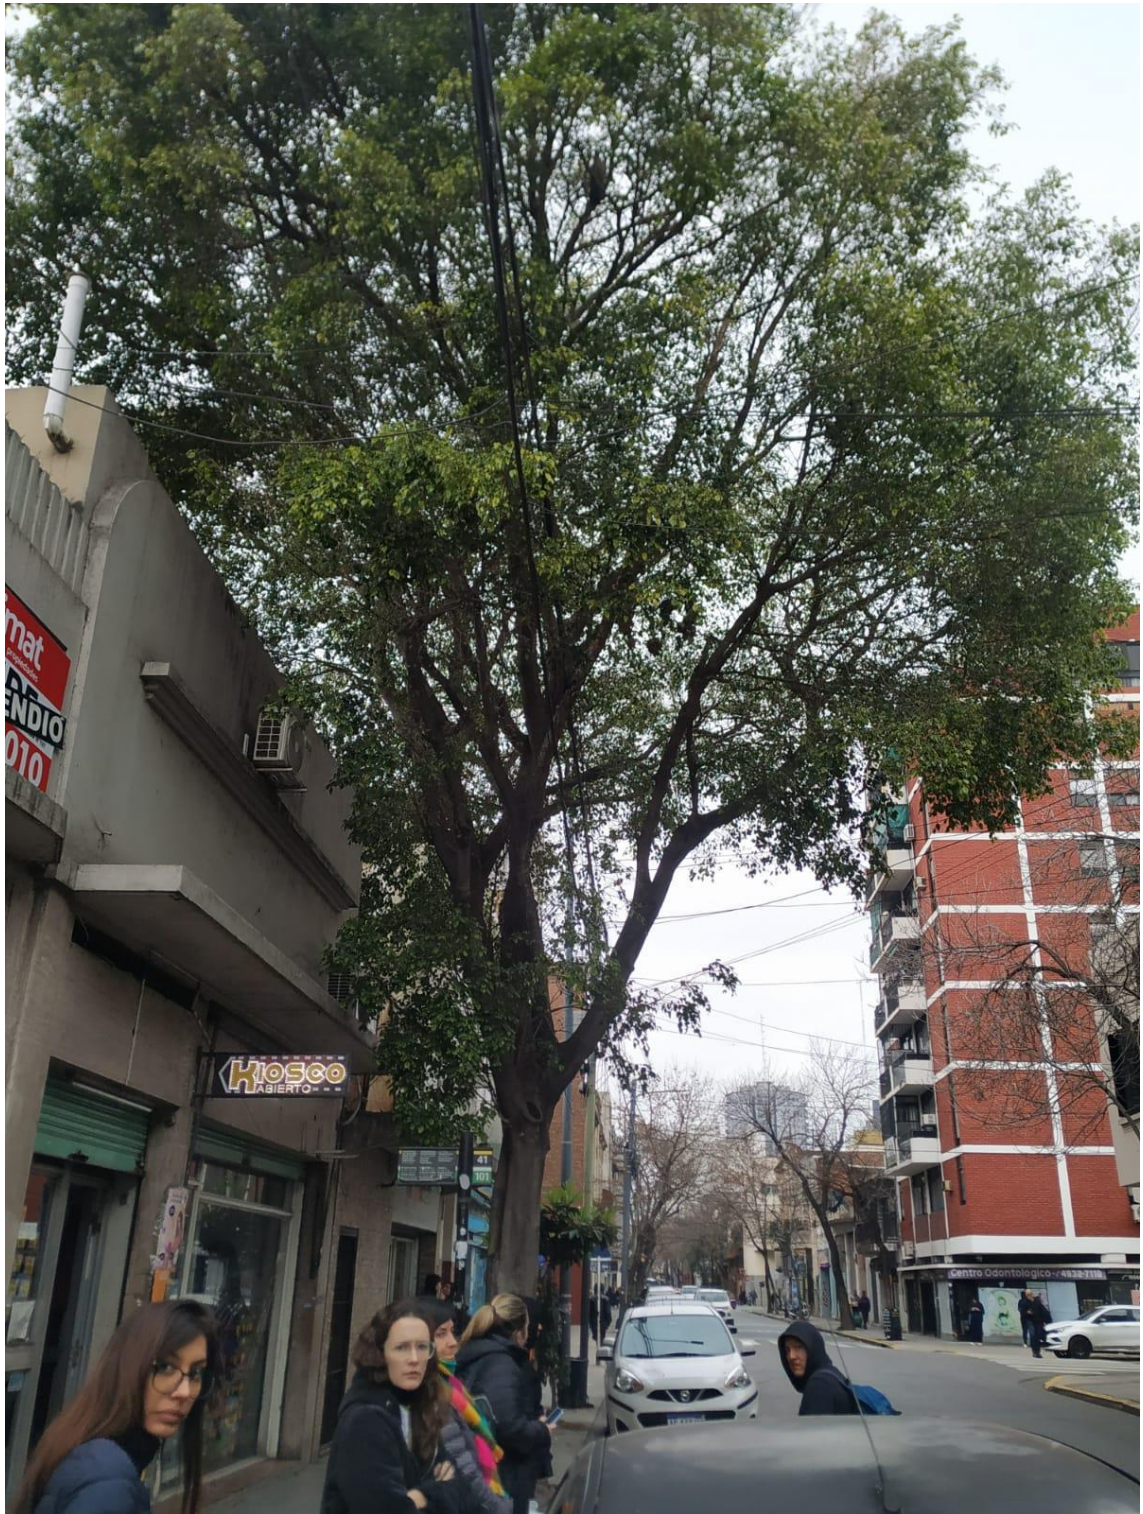
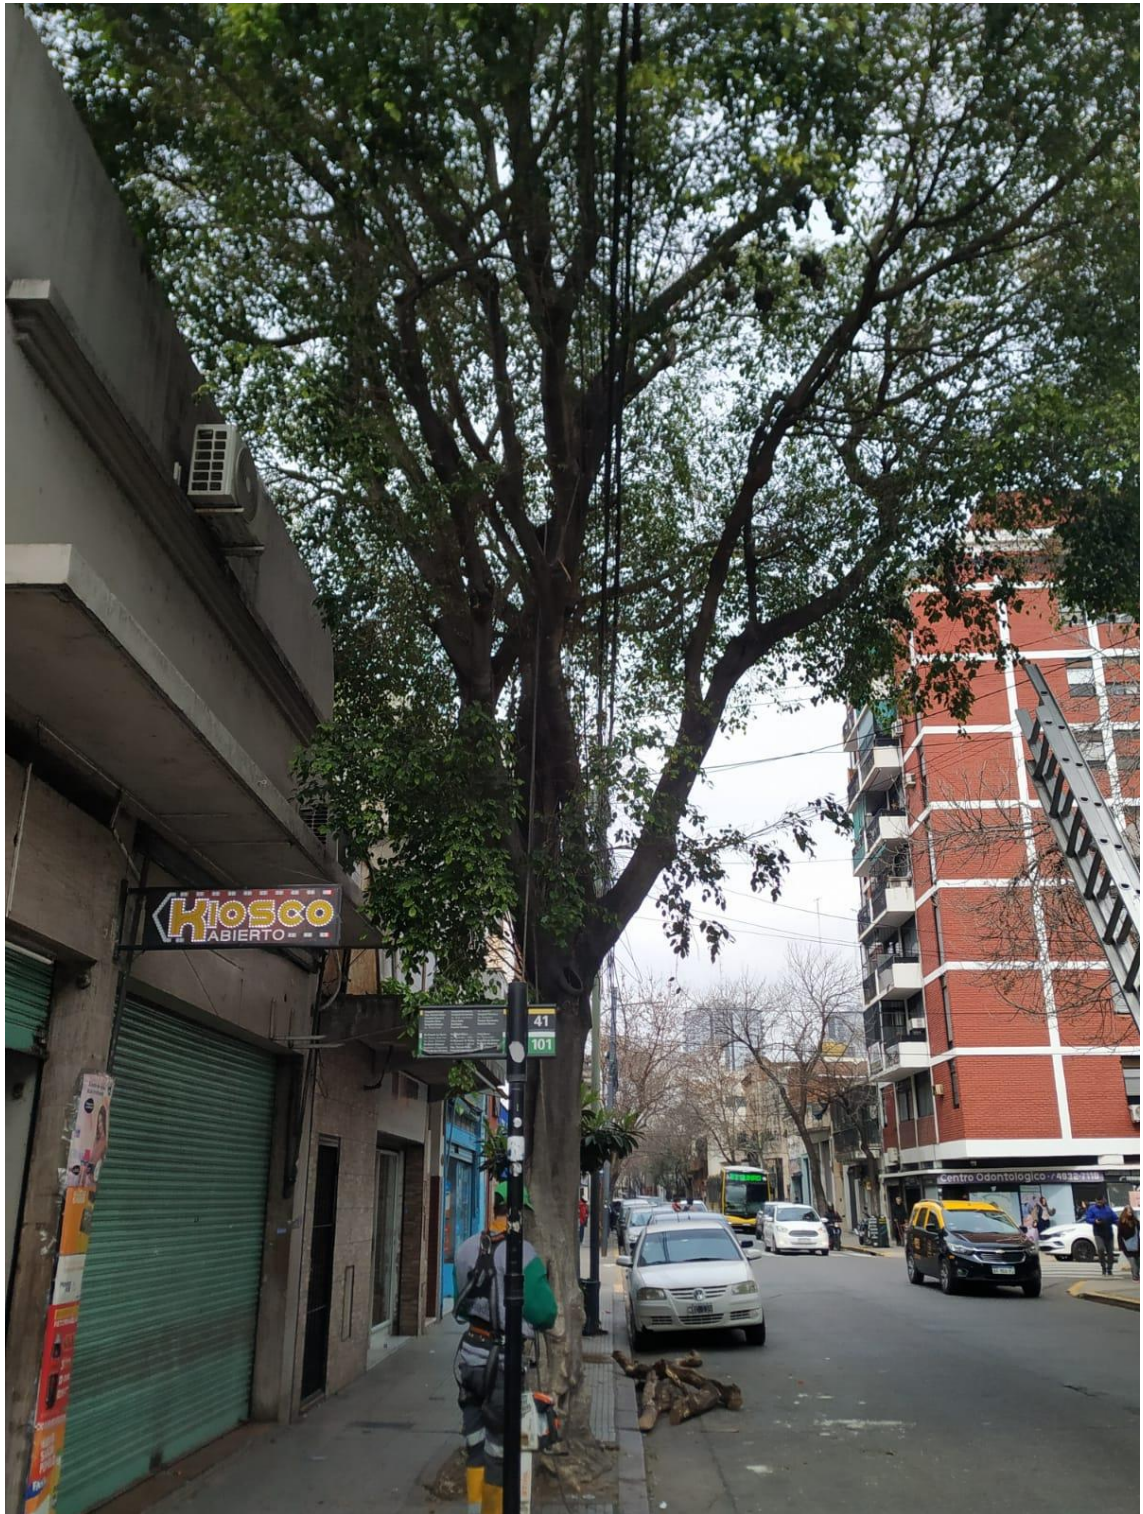
| Nº de Inspección | C83-7483 | D.A.P. (Cm): | 60 | Altura Aprox. (m): | 13 |

| Ramas secas | | | | | |

| Se llevó a cabo poda de limpieza. | | | | | |

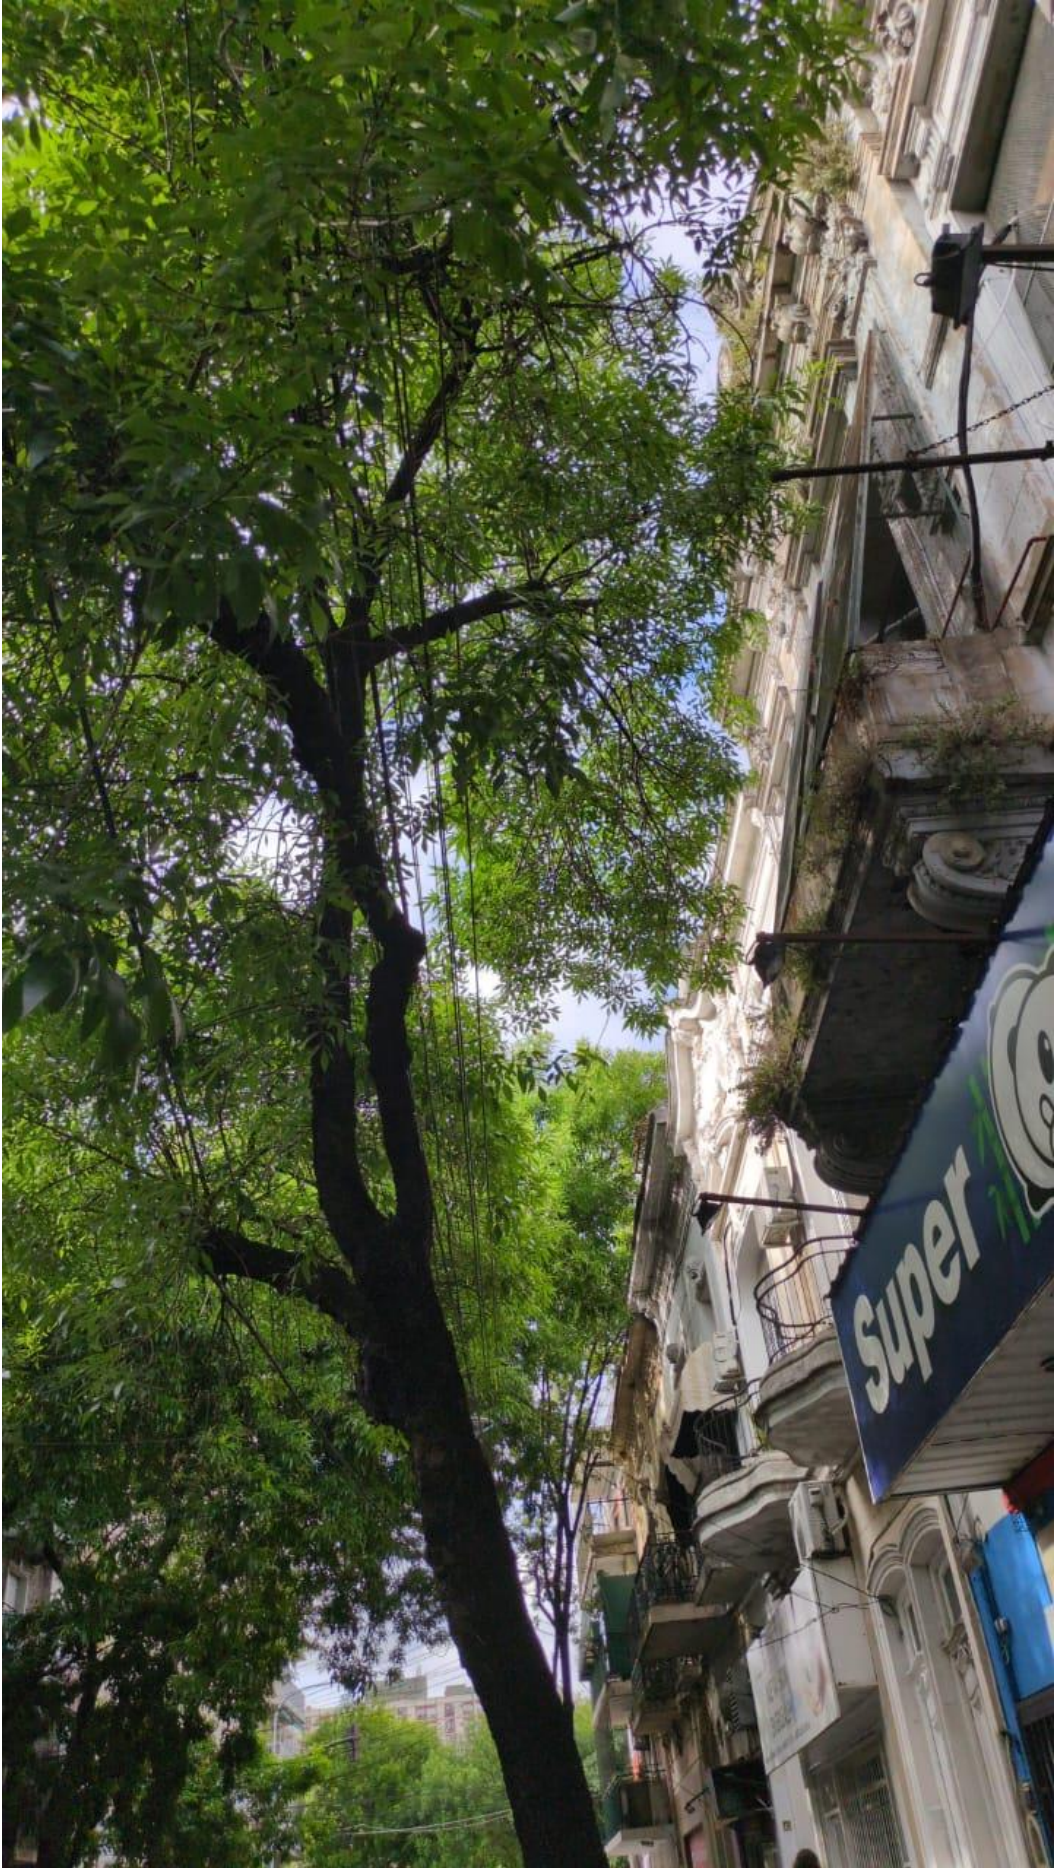
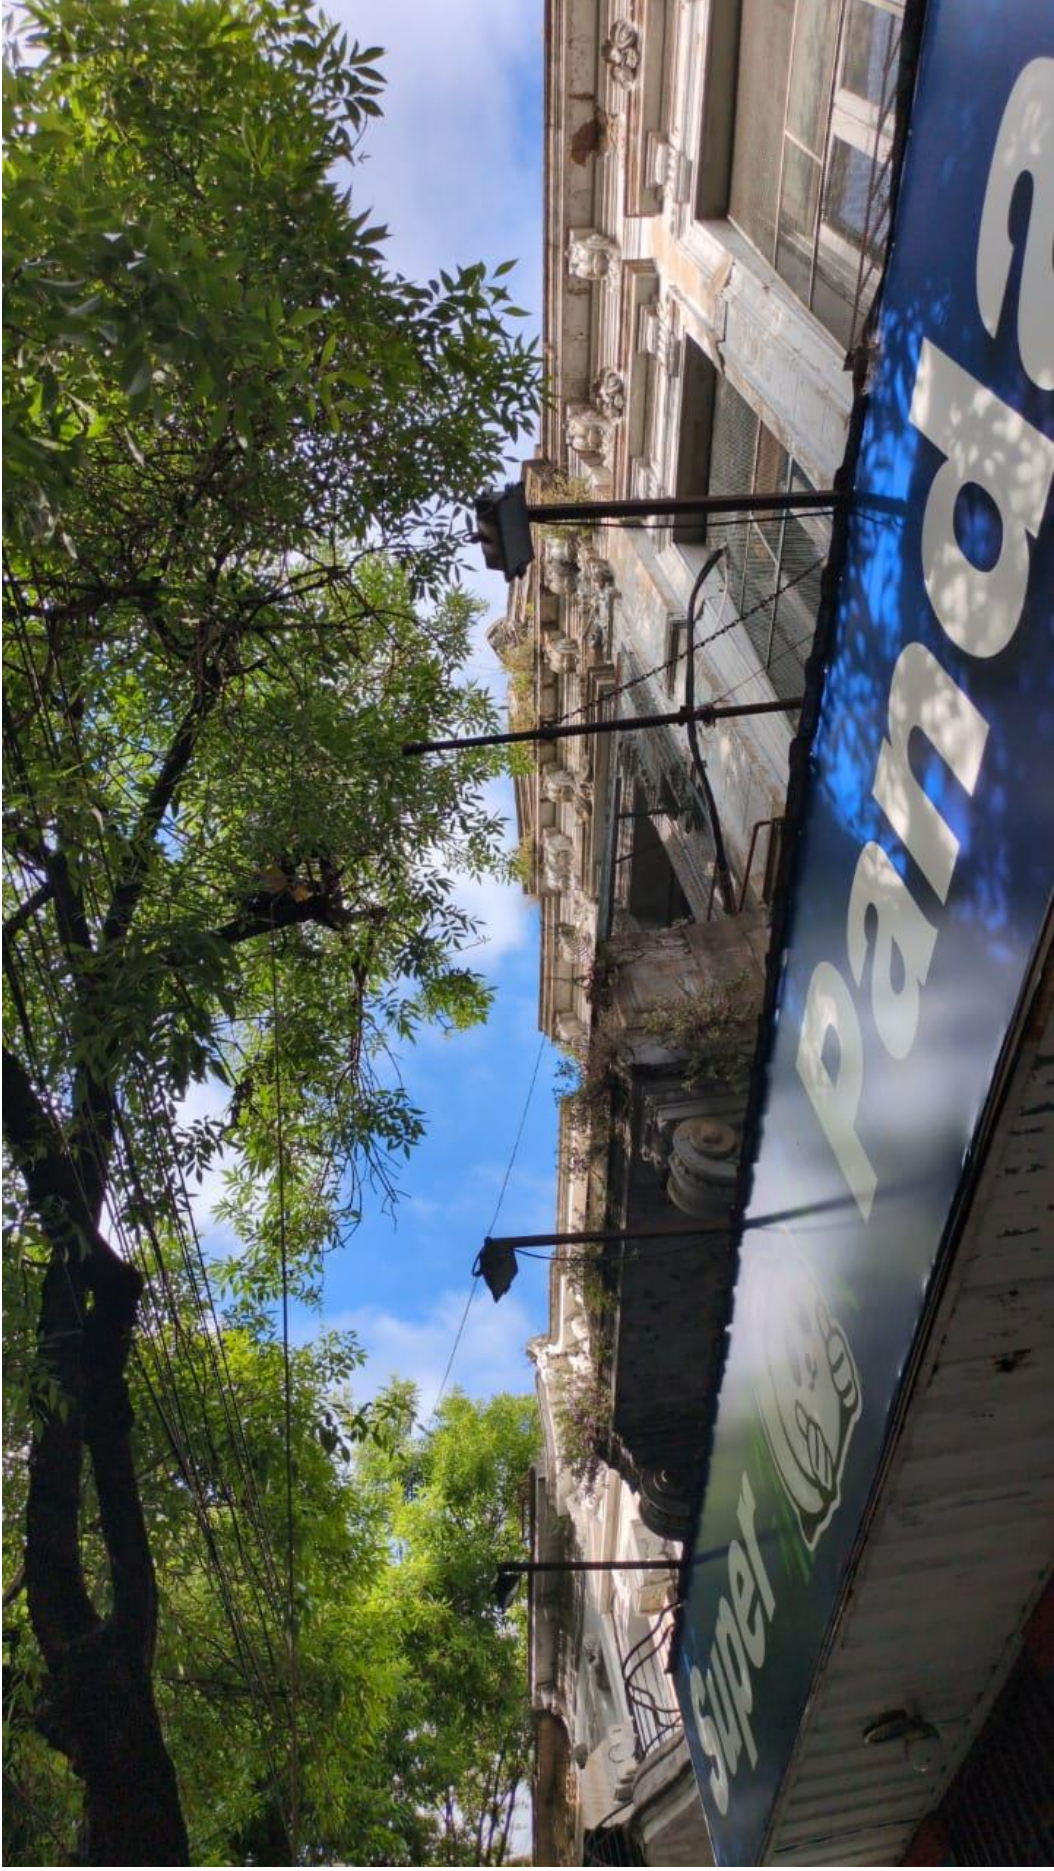
Nº de Inspección C03-7784

Inclinación Menor a 45°

Orientación de la inclinación Hacia la calle

Ramas excesivas y/o cruzadas, Ramas que invaden espacio aéreo

El día 31/10/2024 se realizó la poda puntual de despeje de balcon del ejemplar ubicado en dicha dirección.

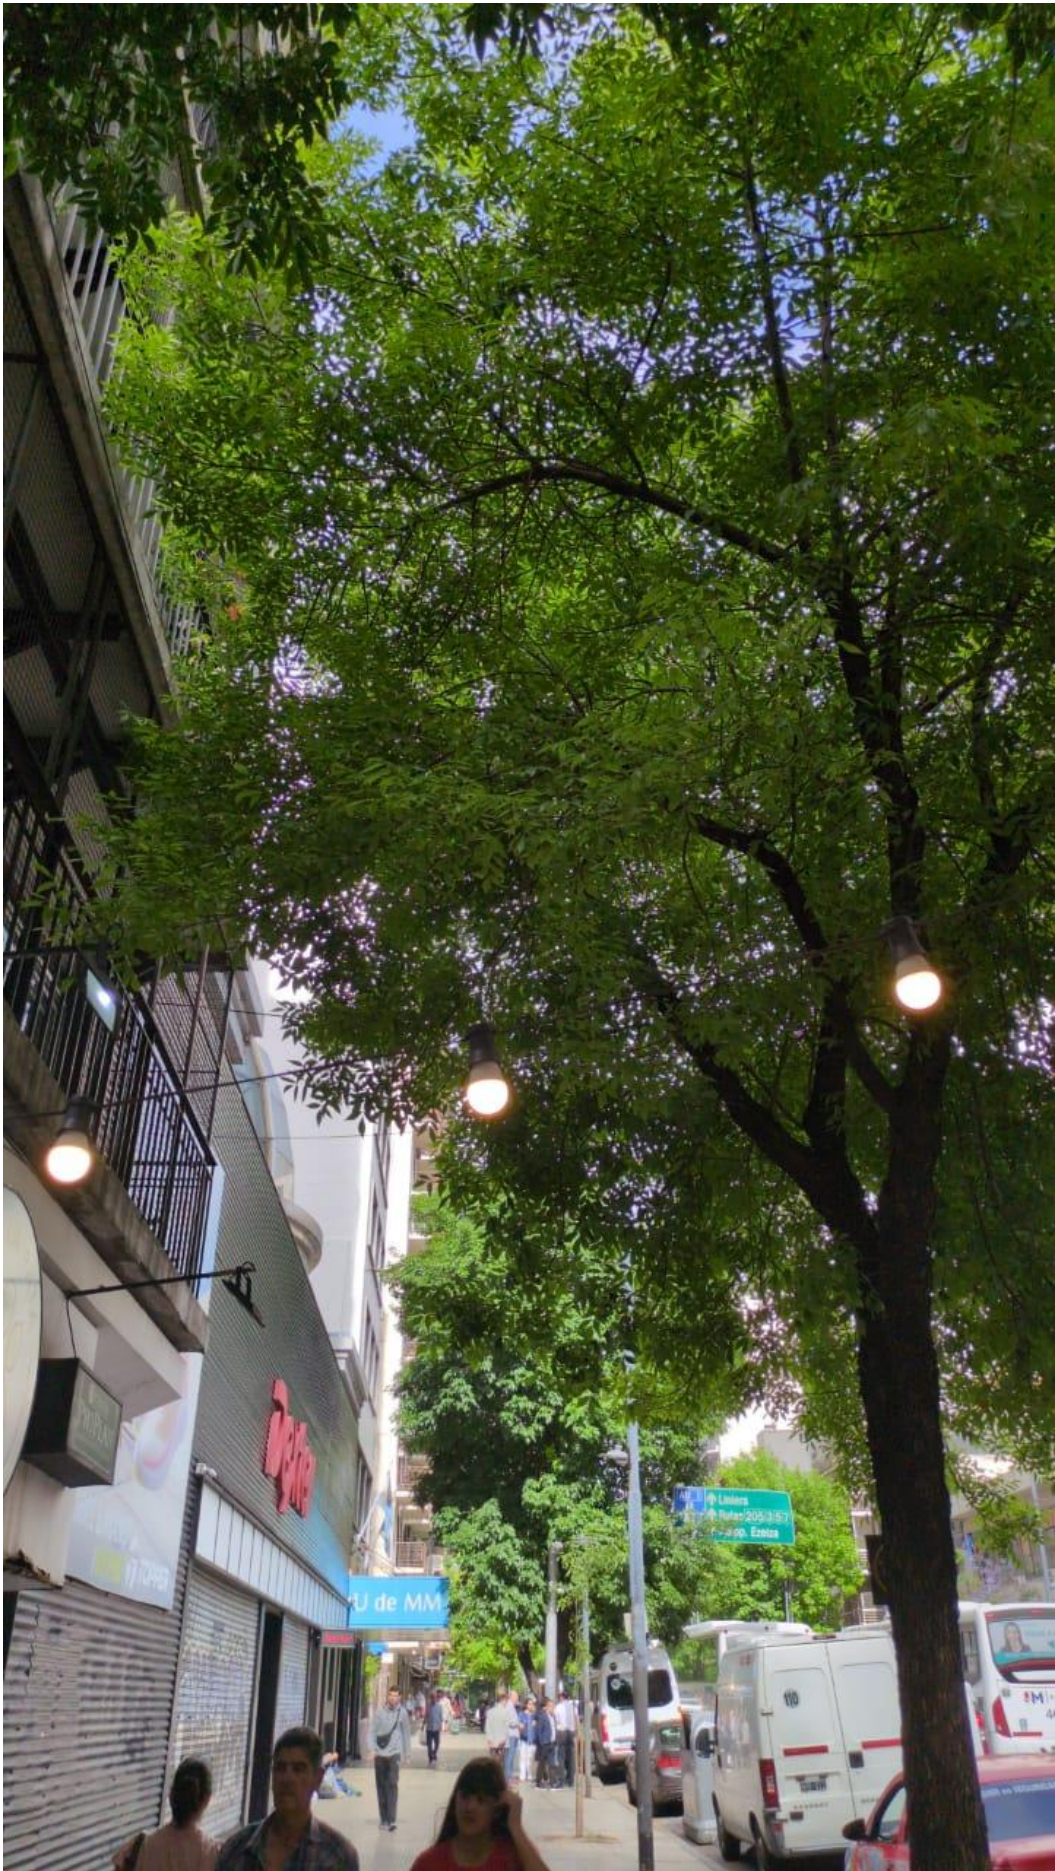
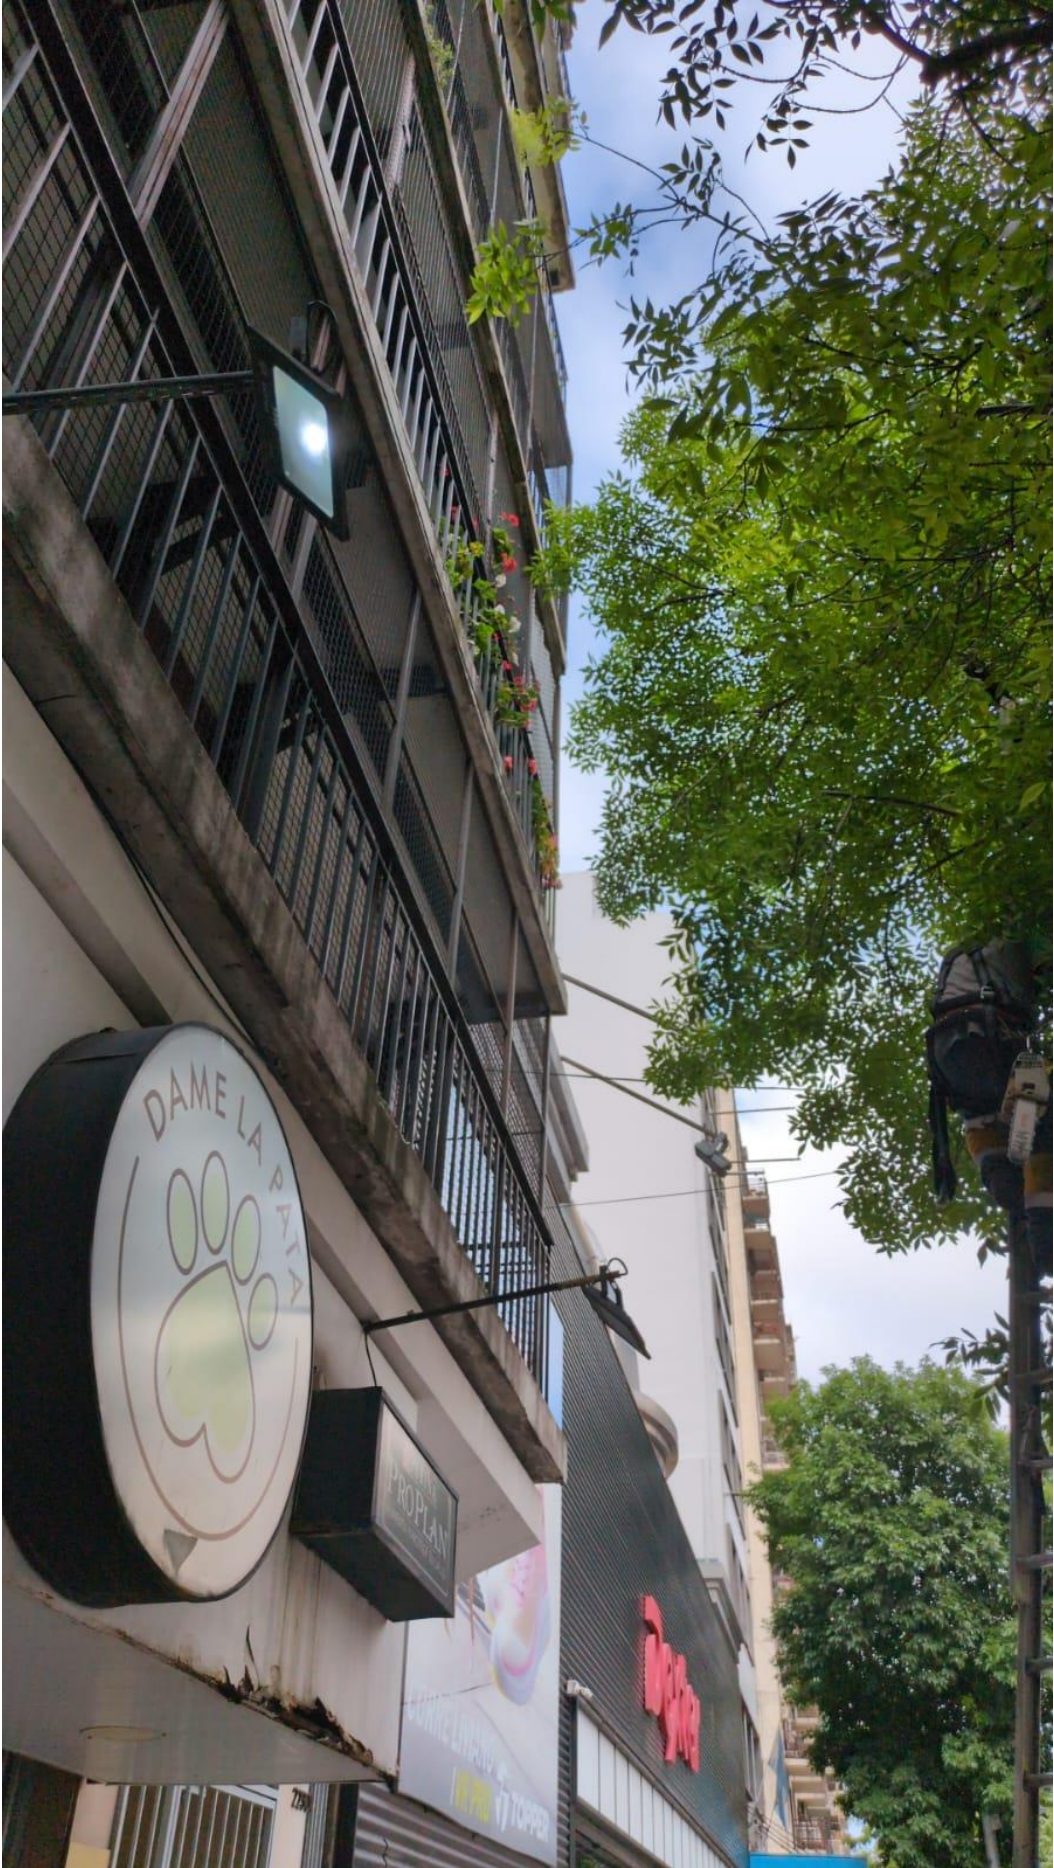
Nº de Inspección C03-7788

Ramas excesivas y/o cruzadas, Ramas que invaden espacio aéreo

El día 31/10/2024 se realizó la poda puntual de despeje de balcón del ejemplar ubicado en dicha dirección.

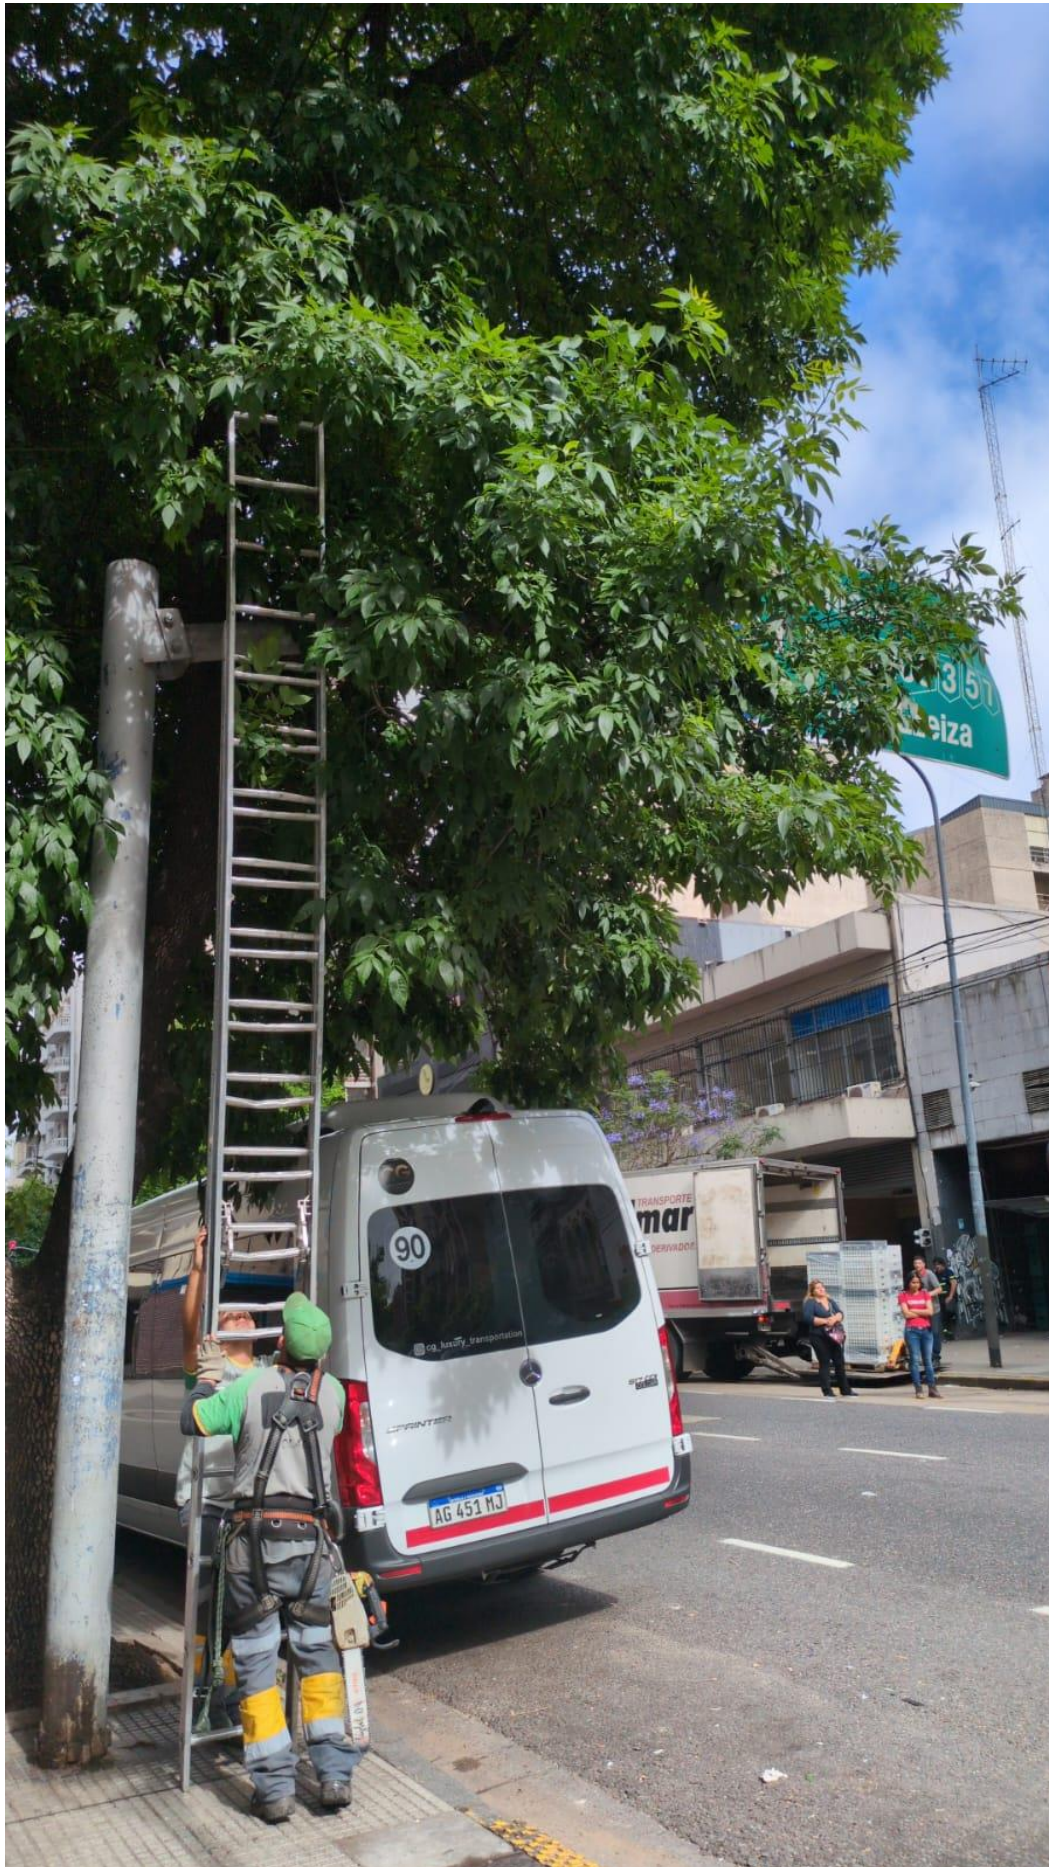
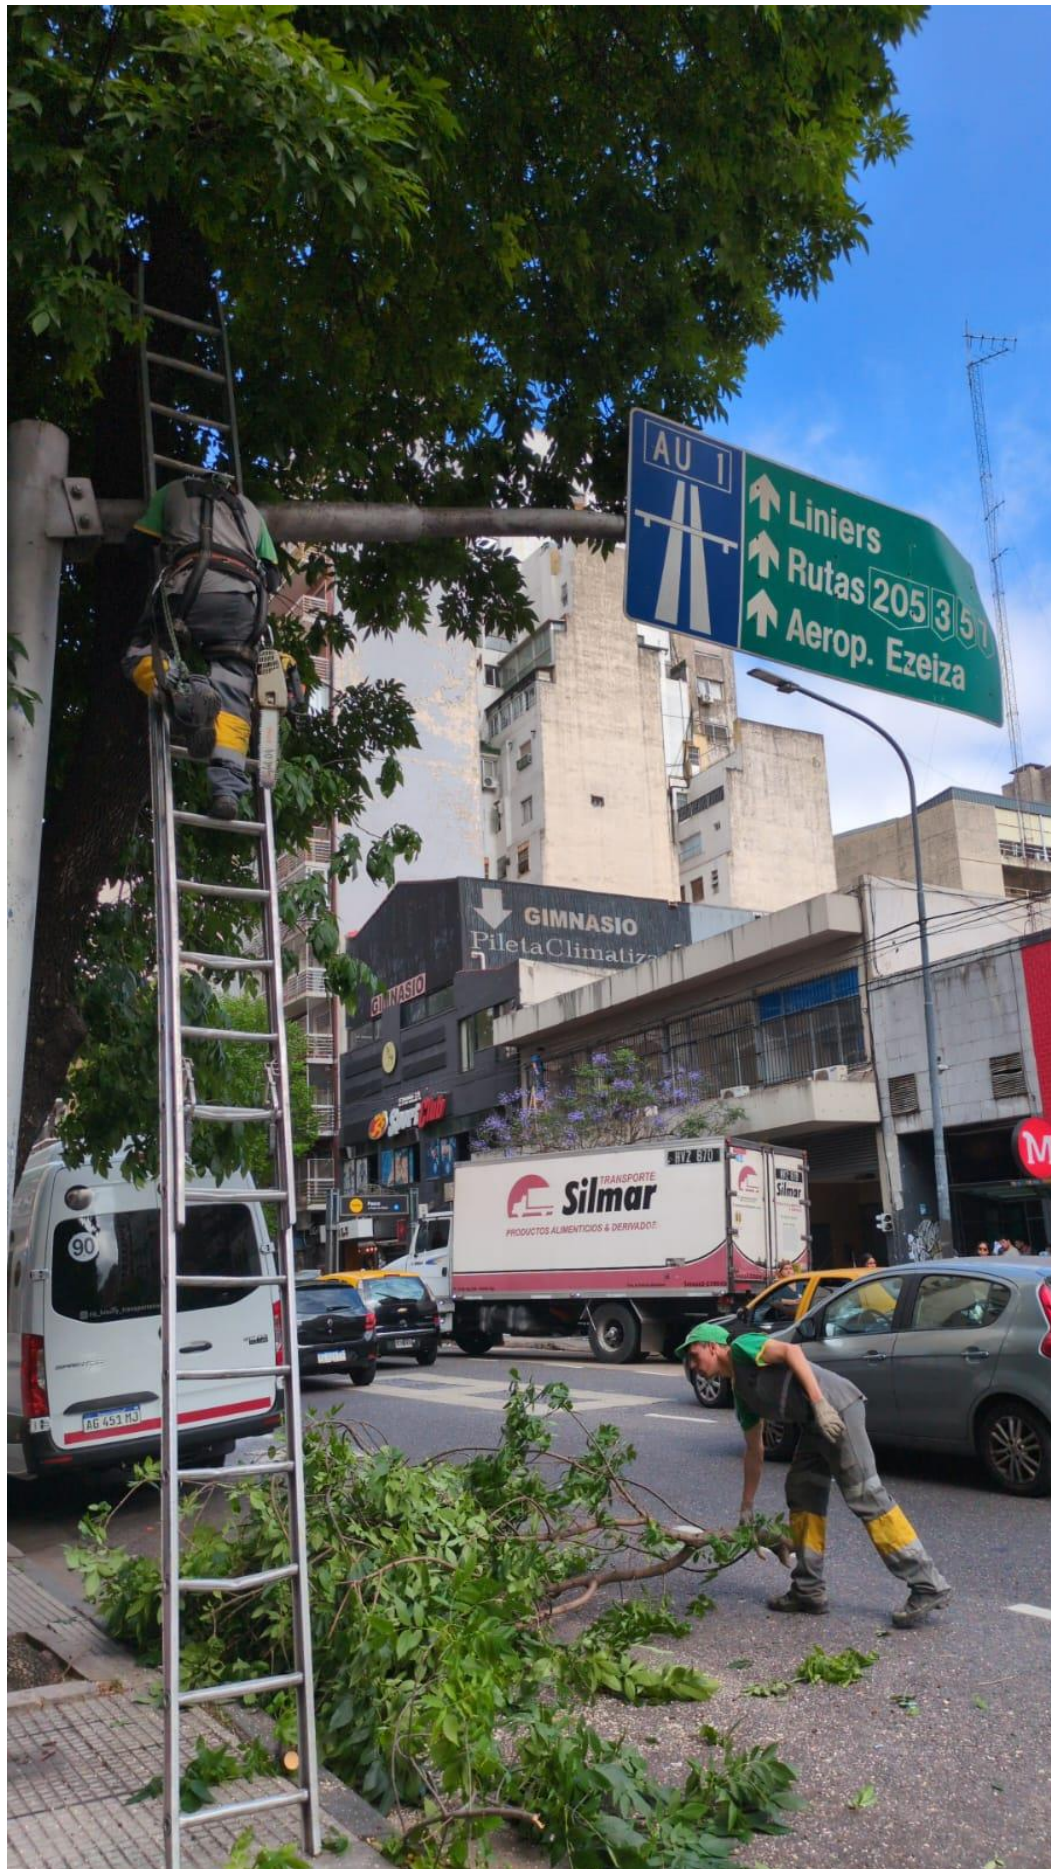
Nº de Inspección C03-7789

Ramas excesivas y/o cruzadas, Ramas que invaden espacio aéreo

El día 31/10/2024 se realizó la poda puntual de despeje de cartelería del ejemplar ubicado en dicha dirección. Pedido en 2243 fte.

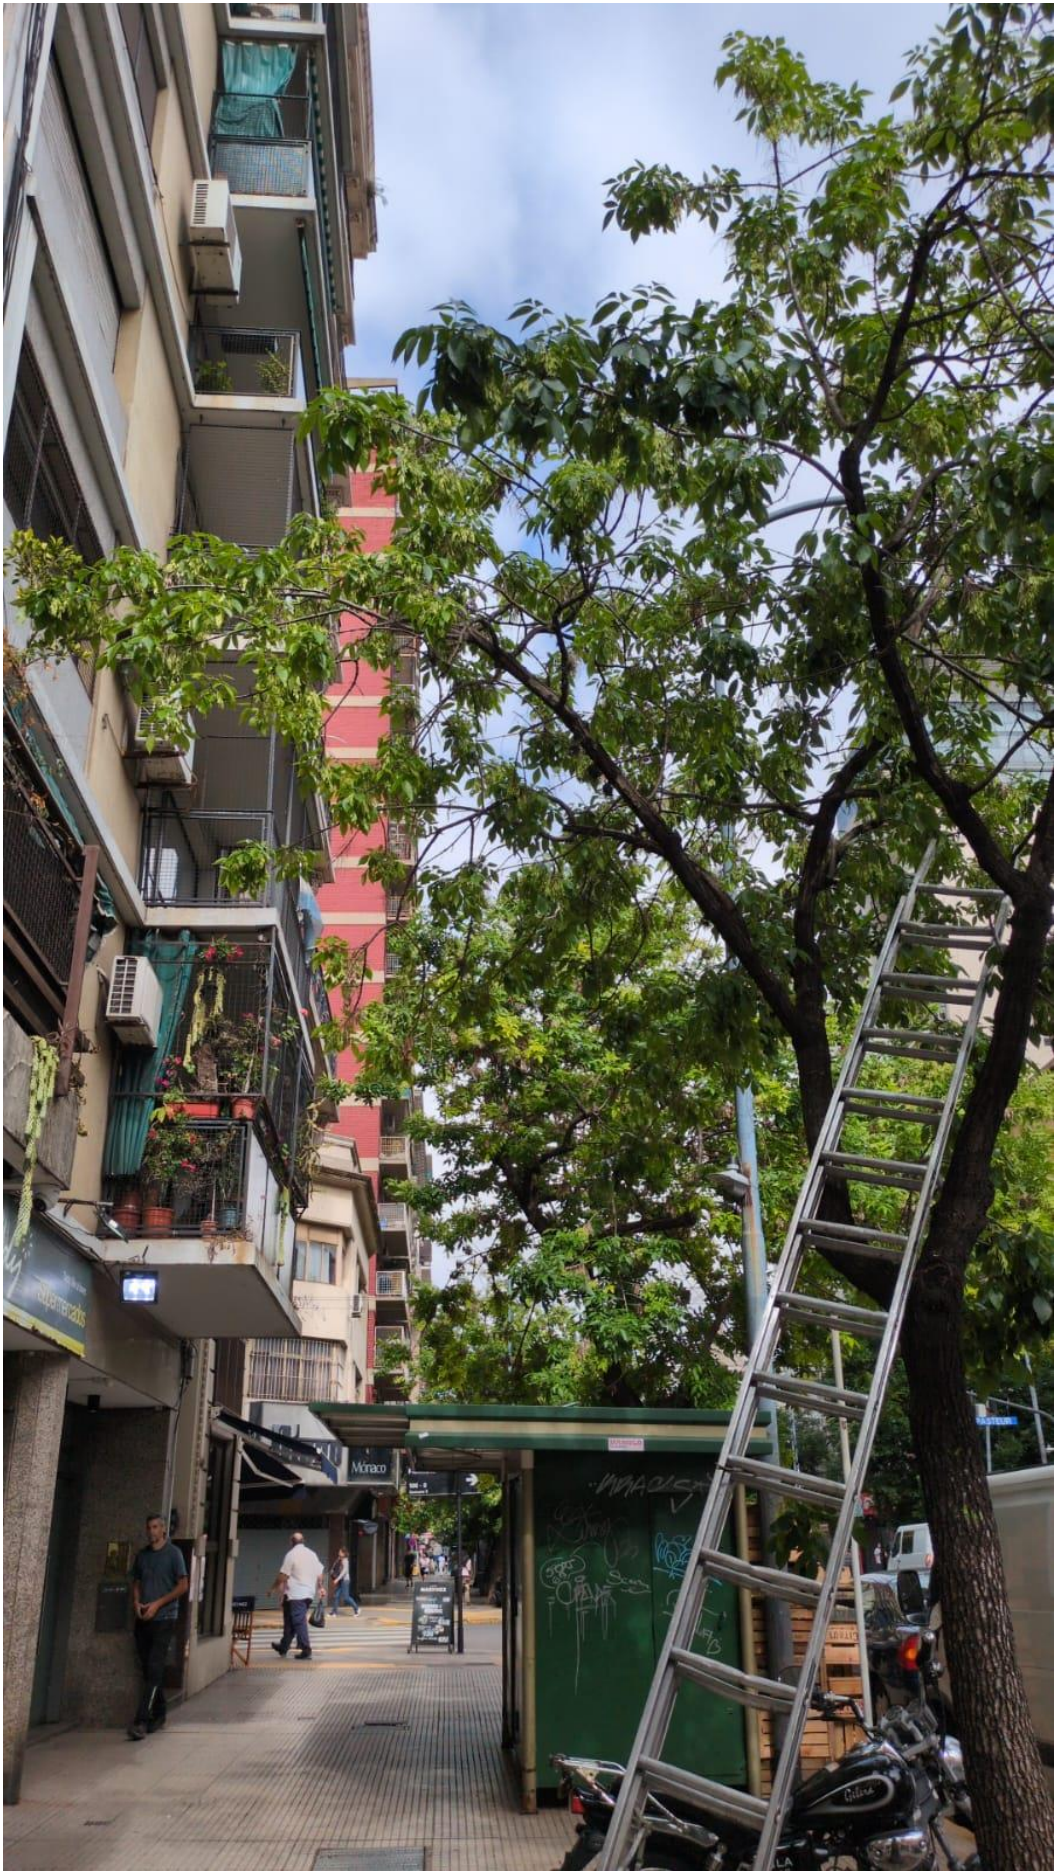
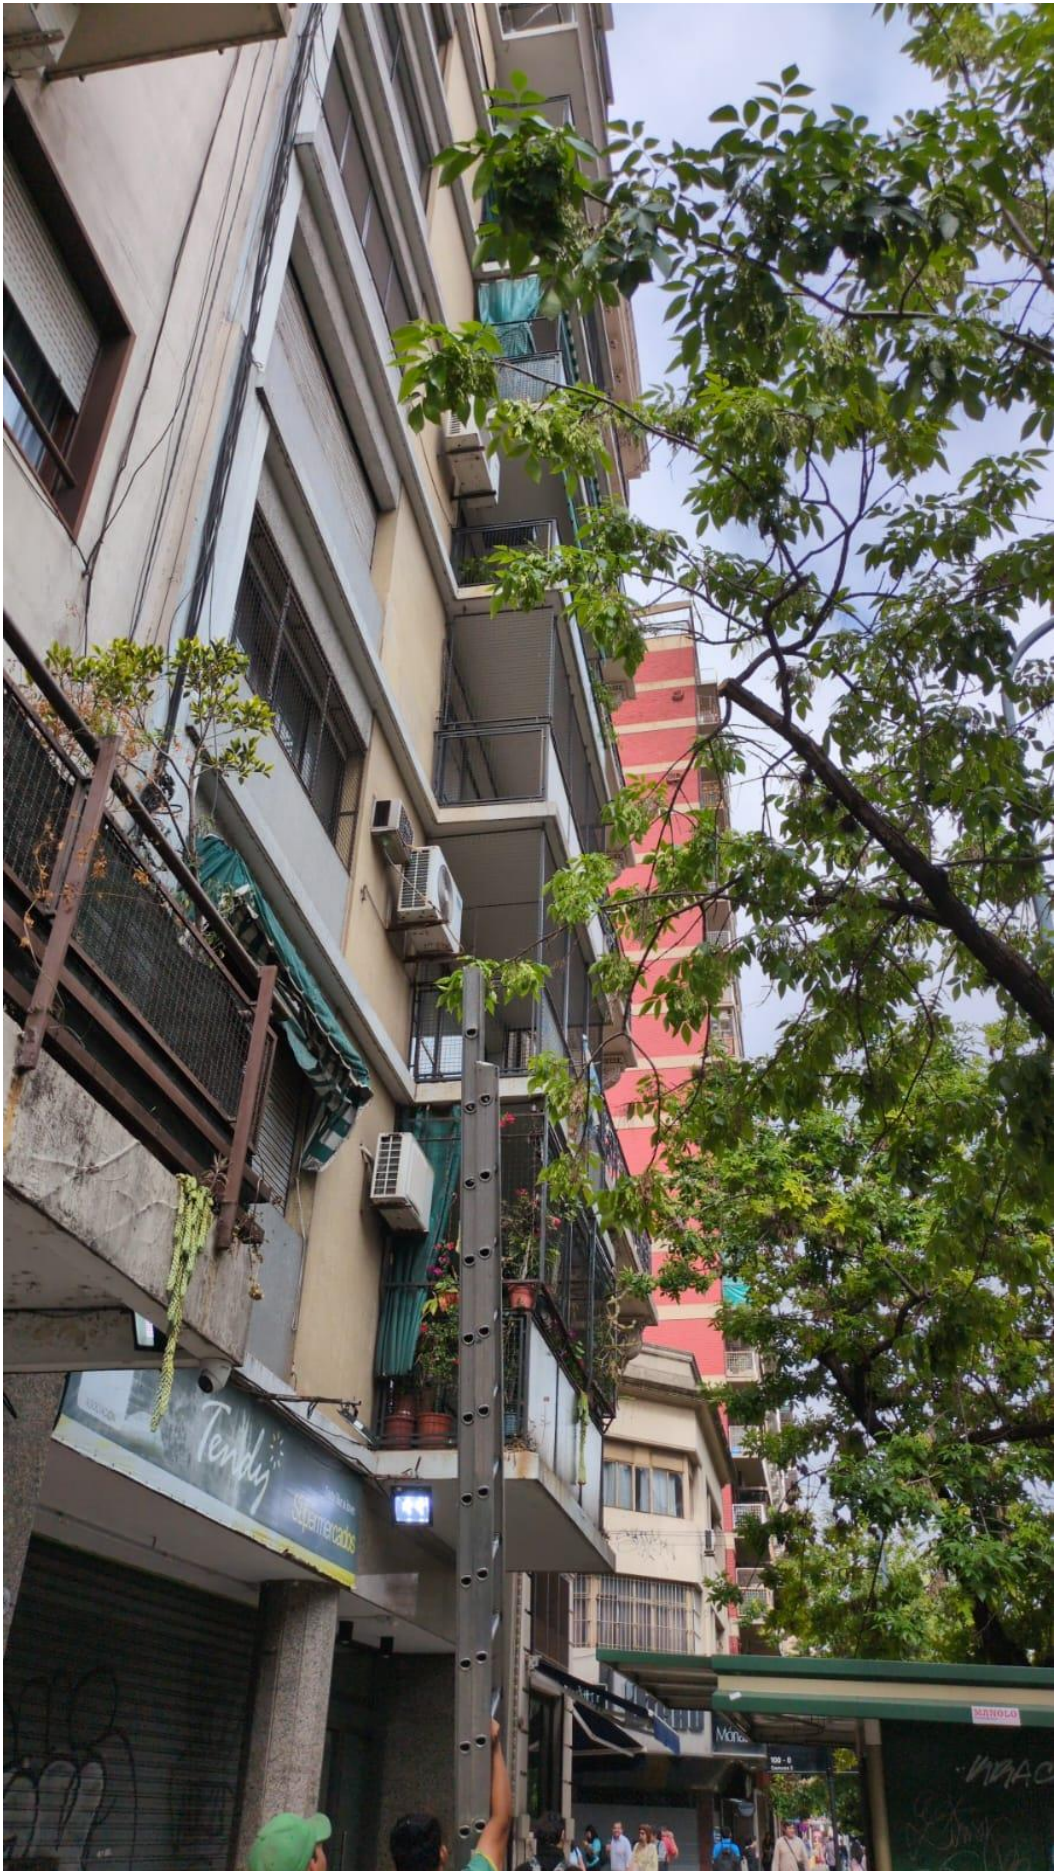
Nº de Inspección C03-7790

Ramas excesivas y/o cruzadas, Ramas que invaden espacio aéreo

El día 31/10/2024 se realizó la poda puntual de despeje de balcón del ejemplar ubicado en dicha dirección. Pedido 2282.
