GOBIERNO DE LA CIUDAD DE BUENOS AIRES  
PLANILLA DE INSPECCIÓN VISUAL BÁSICA

Fecha: 5/11/2024

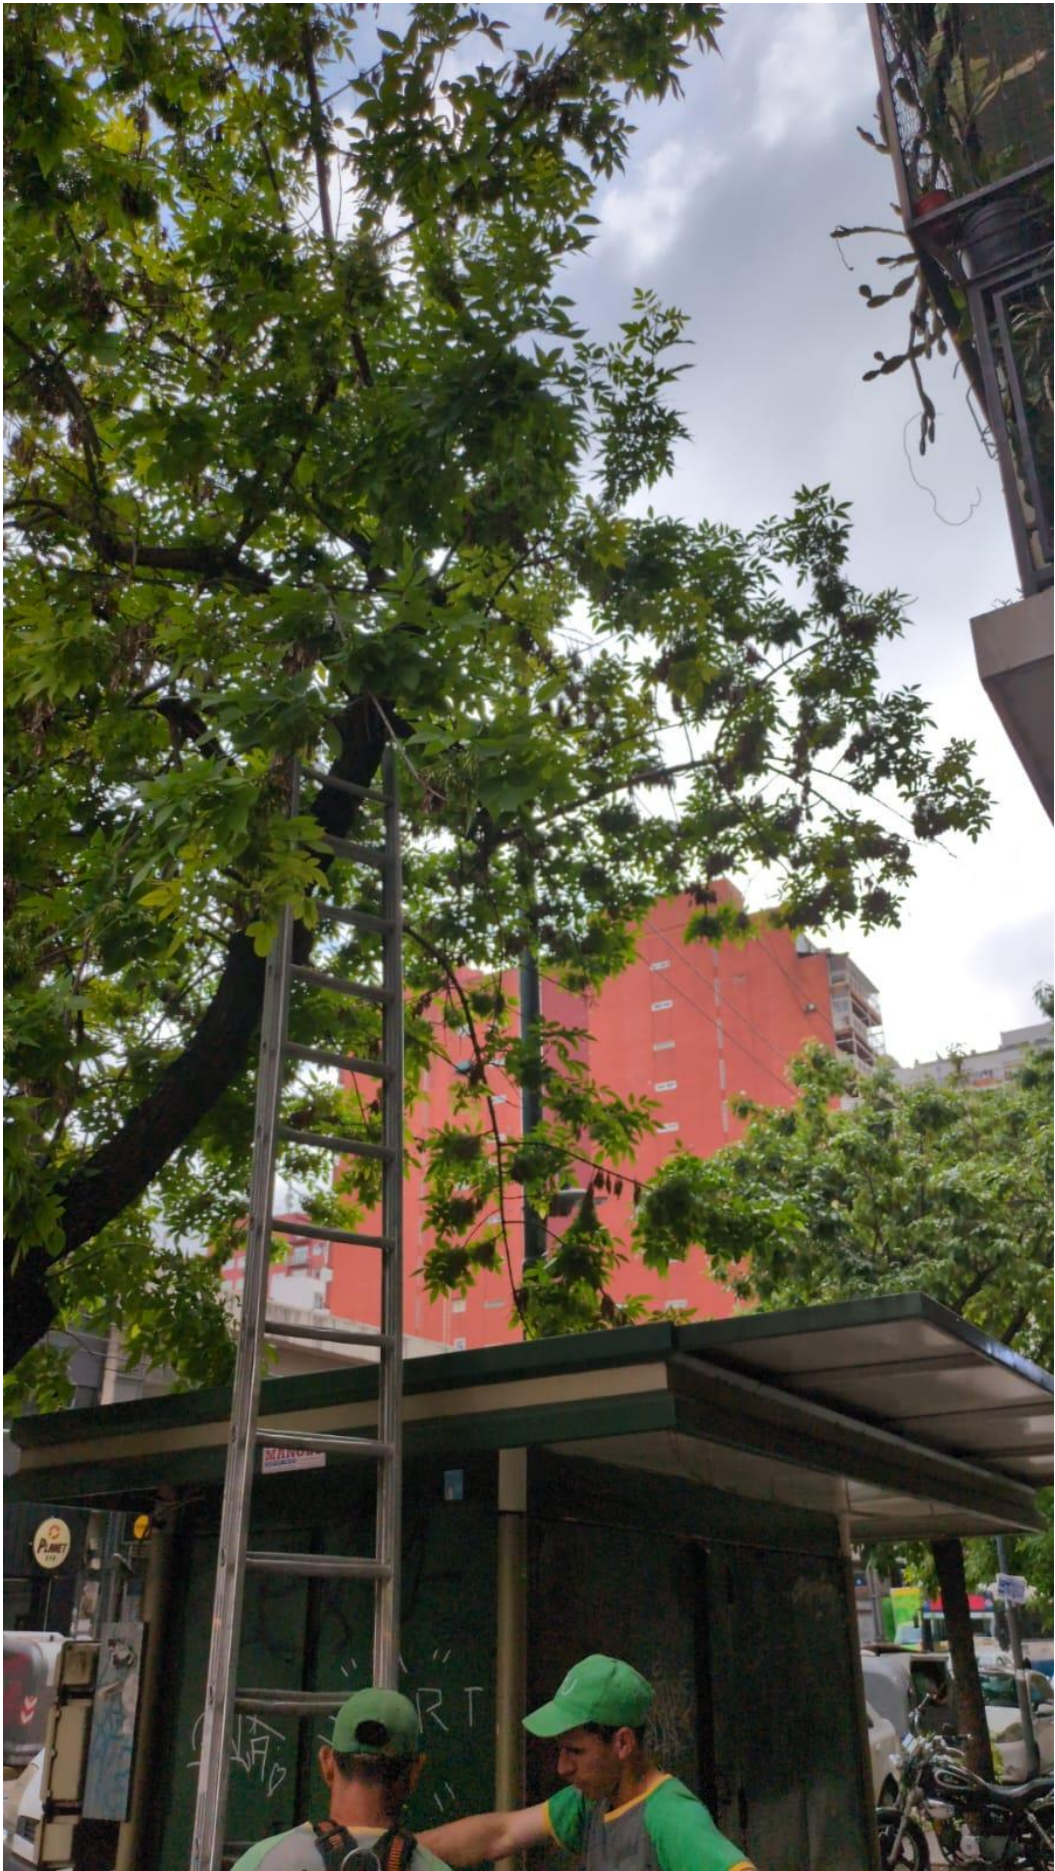
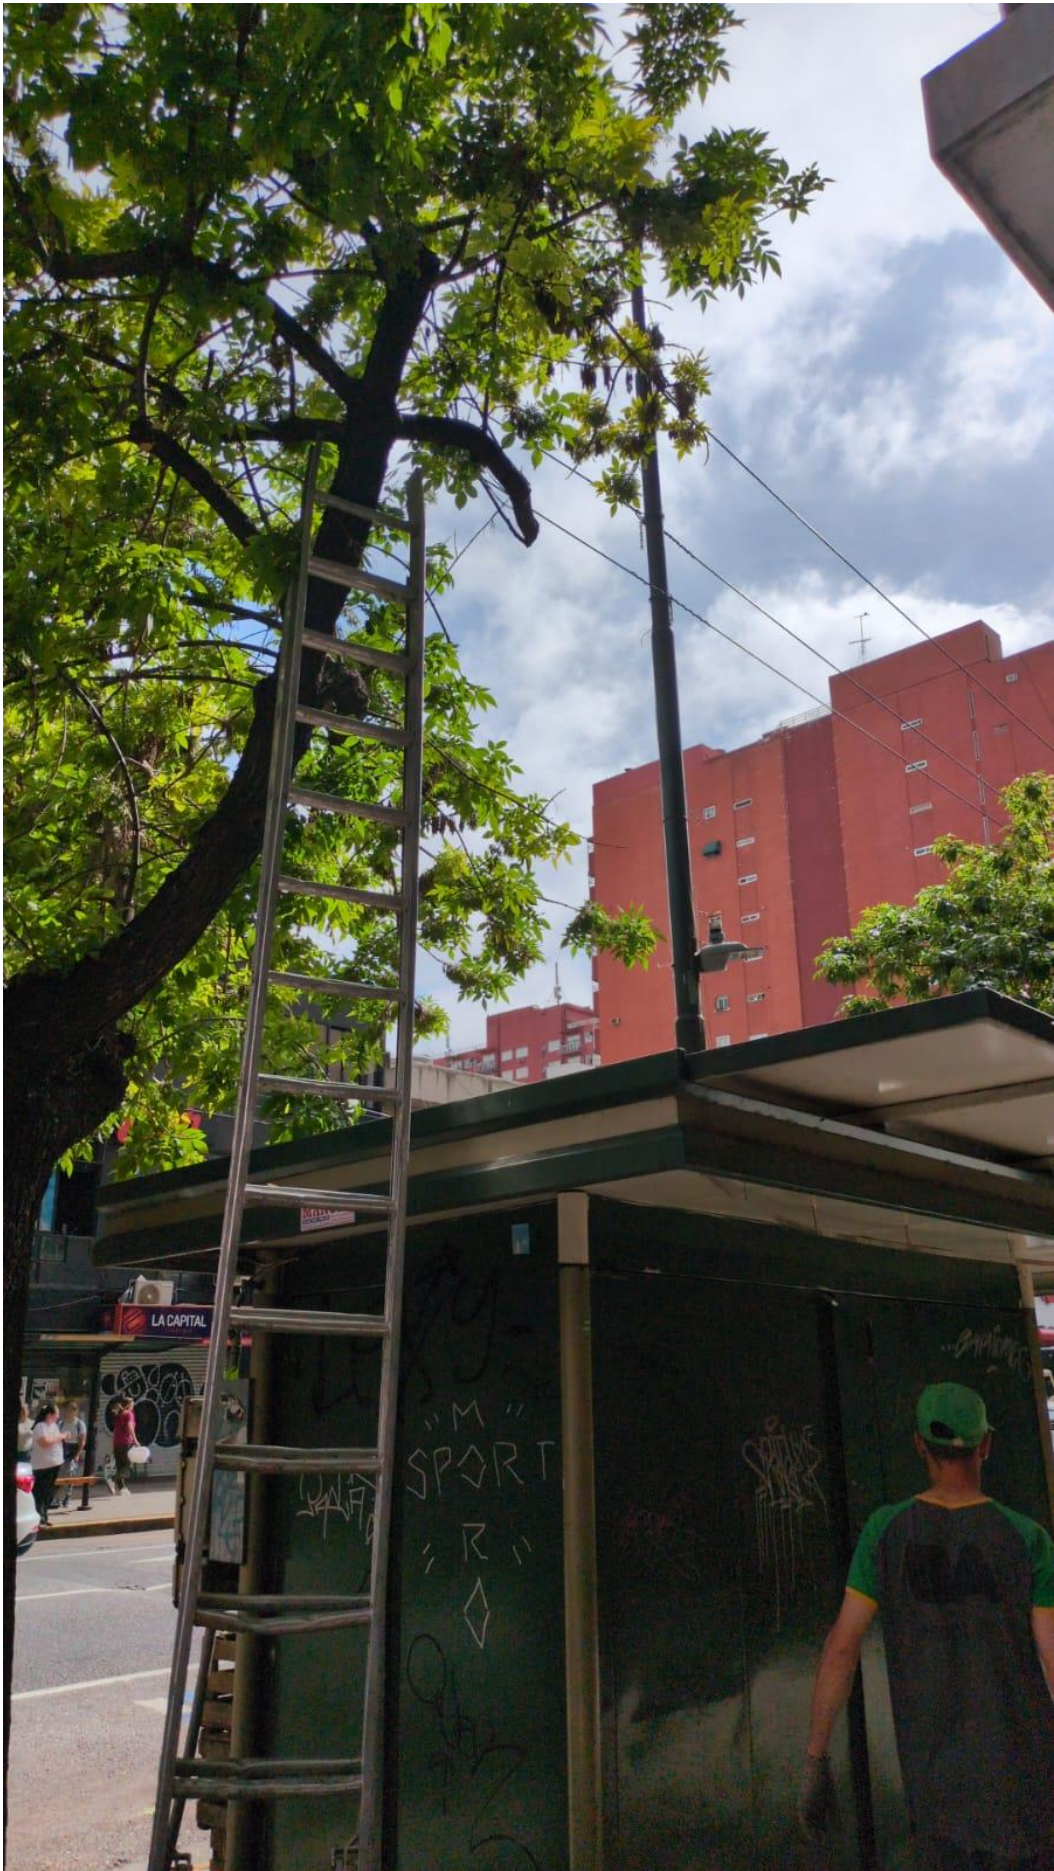
Nº de Inspección C03-4193

Ramas bajas, Ramas excesivas y/o cruzadas

Poda de ramas bajas y próximas al frente de la propiedad.

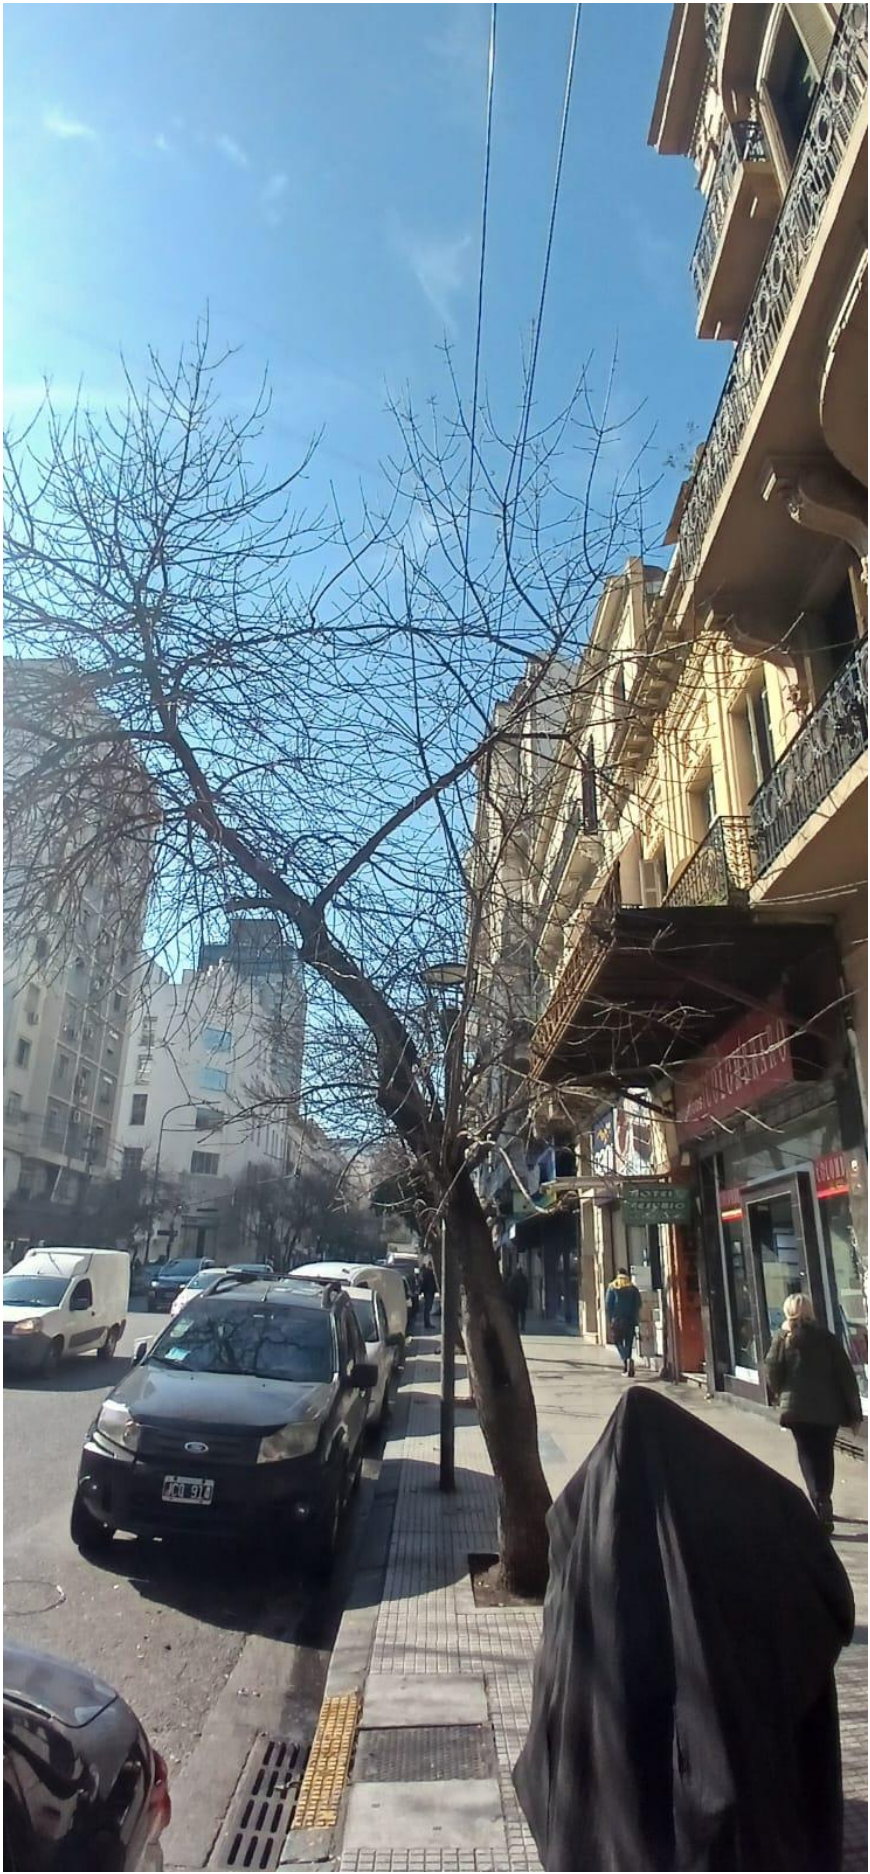
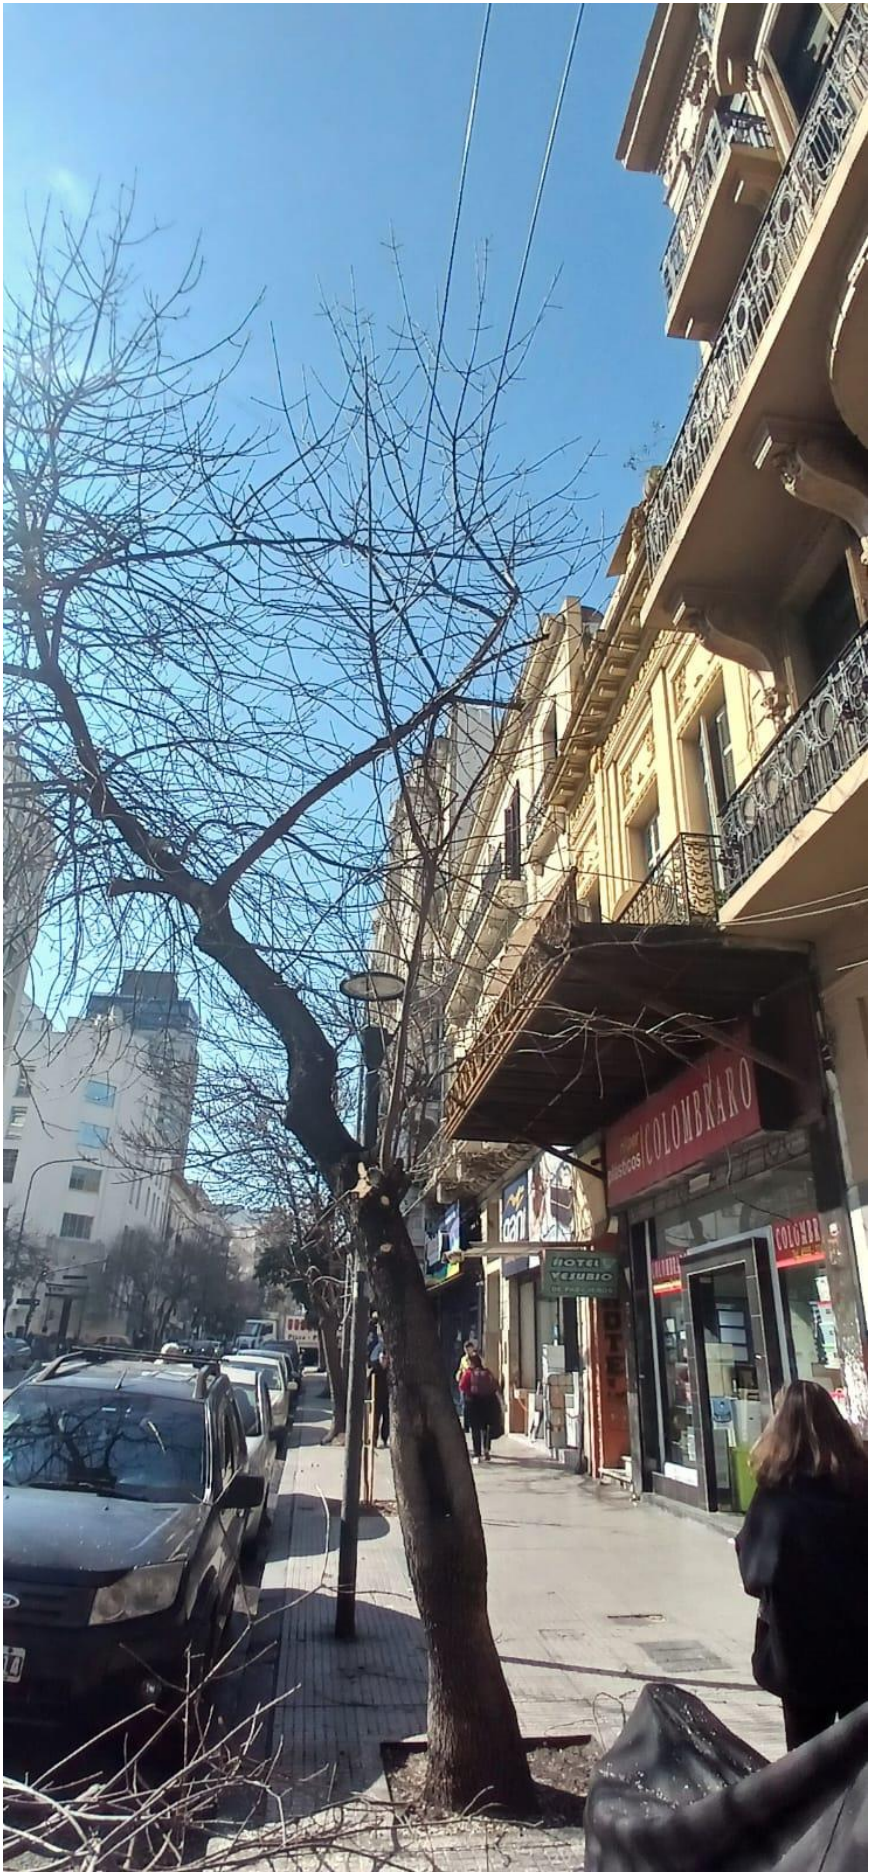
| Nº de Inspección | C83-7488 | D.A.P. (Cm): | 28 | Altura Aprox. (m): | 10 |

| Inclinación | Menor a 45° | | | | |
| Orientación de la inclinación | Hacia la calle | | | | |
| Ramas bajas, Ramas que invaden espacio aéreo | | | | | |

| Se llevó a cabo poda de refaldado y para despeje de balcón. | | | | | |
