Planilla de Inspección de árboles - PODAS PUNTUALES

| COMUNA | 3 | FECHA | 10/7/25 |
| EMPRESA | Ecología urbana | | |

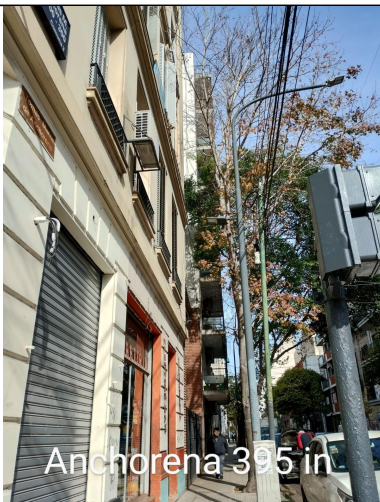
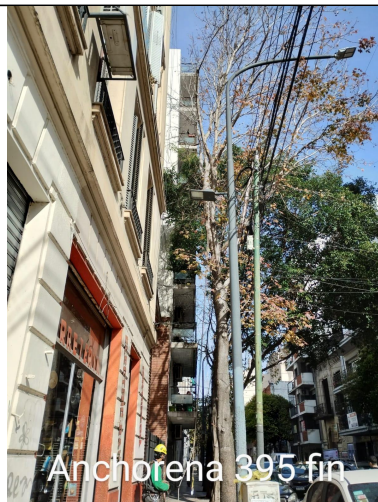
PODA PUNTUAL 04/07/2025. Se realizó el DESPEJE de la ventana del segundo y tercer piso.

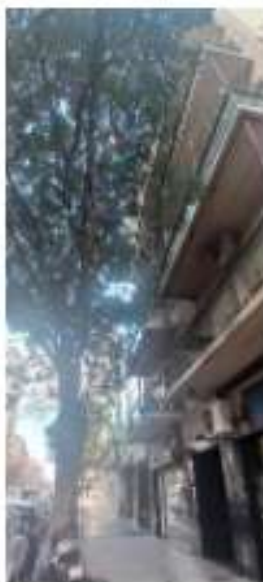
ANTES

| | SECAS / SECAS EN LOS ÁPICES | X | INVASIÓN DE ESPACIO AÉREO | X | TOCONES | |

Poda puntual 10/07/25. Al momento de la inspección se realizó la poda de ramas que interferían con el balcón de la propiedad y se realizó la limpieza de ramas secas.

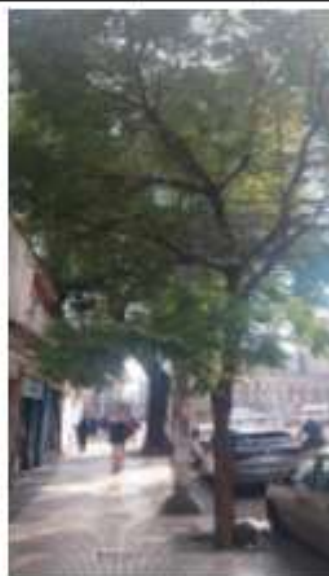
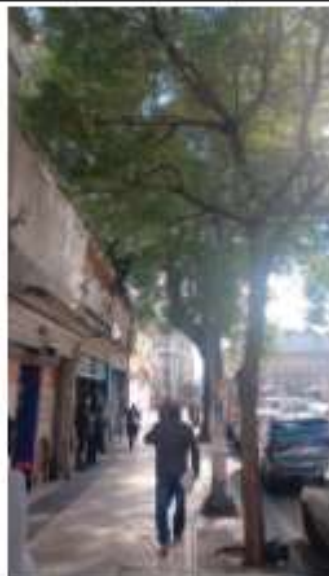
| | Poda puntual 10/07/25// (OFICIO). Al momento de la inspección se realizó la poda de ramas que interferían con la correcta visualización de las cámaras de seguridad. | | | | | |

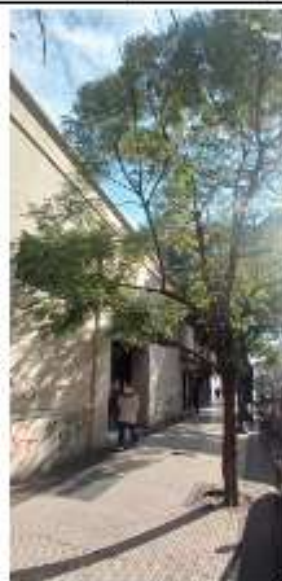
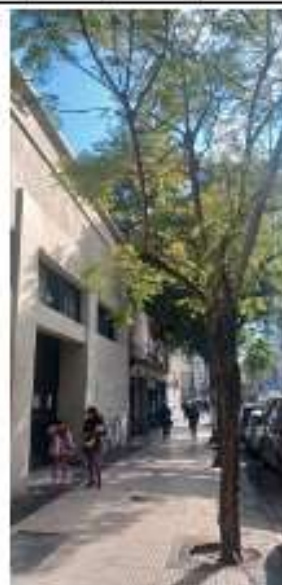
| | Poda puntual 10/07/25// (OFICIO). Al momento de la inspección se realizo la poda de ramas que interferian con la correcta visualización de las camaras de seguridad. | | | | |

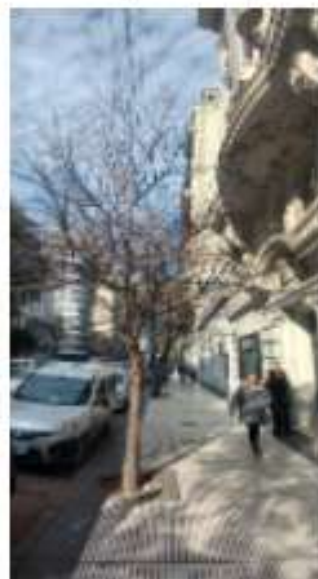
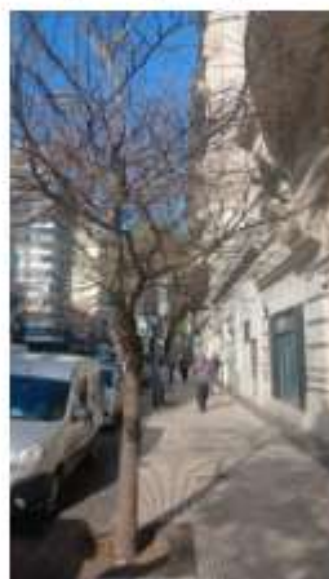
Poda puntual 10/07/25. Al momento de la inspección se realizó la poda de ramas que interferían con la correcta visualización de las cámaras de seguridad.

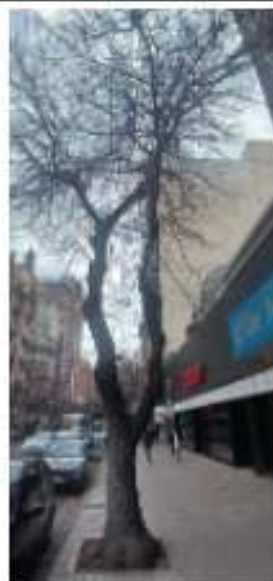
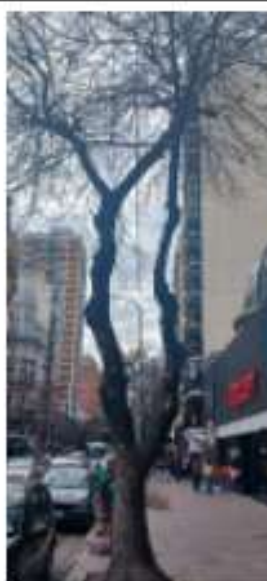
Poda puntual 10/07/25. Al momento de la inspección se realizo la poda de ramas bajas que interferian la marquesina del edificio y el cableado aéreo.

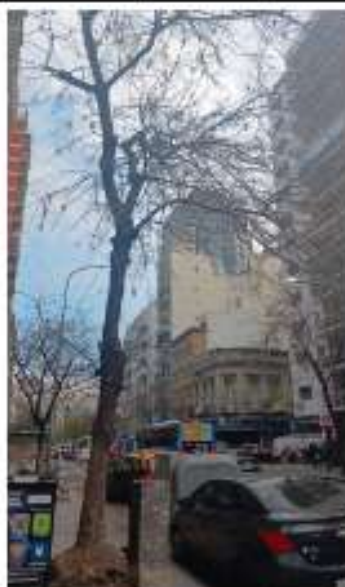
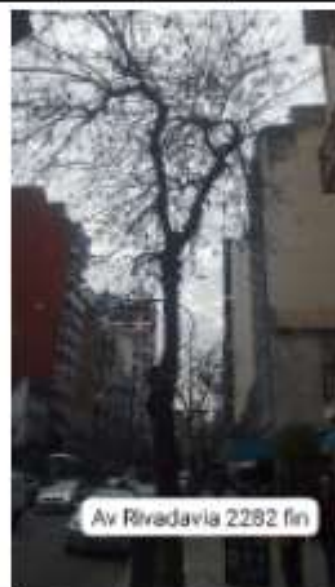
| OBSERVACIONES | la puntual 10/07/25. (INIC. 2284)/ Al momento de la inspección se realizo la poda de ramas bajas que interferian con la circulación de vehiculos altos y el camión recolector de residu | | | | | |

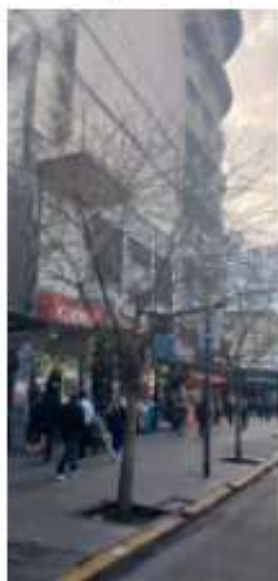
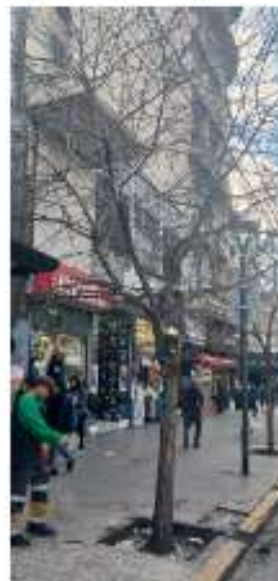
| OBSERVACIONES | Poda puntual 10/07/25. Al momento de la inspección se realizo la poda de ramas bajas que interferían con la circulación del transporte público y la circulación peatonal. |

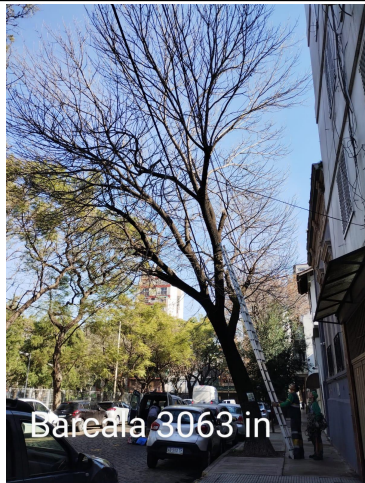
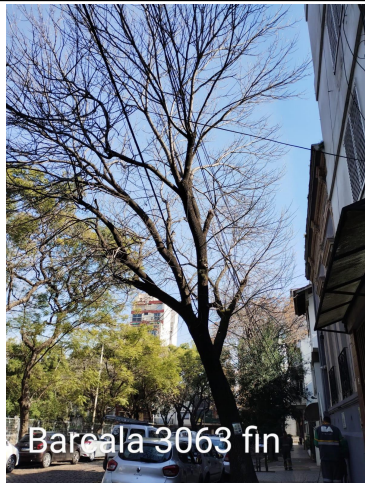
PODA PUNTUAL 21/07/2025. Se realizó poda de limpieza y eliminación de ramas excesivas.

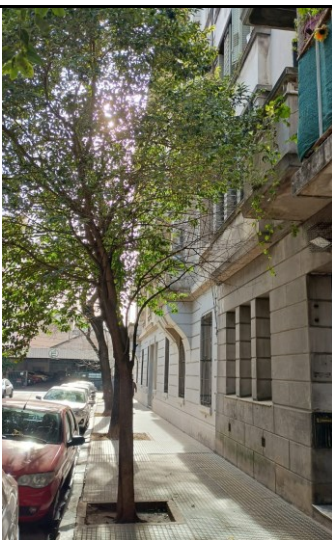
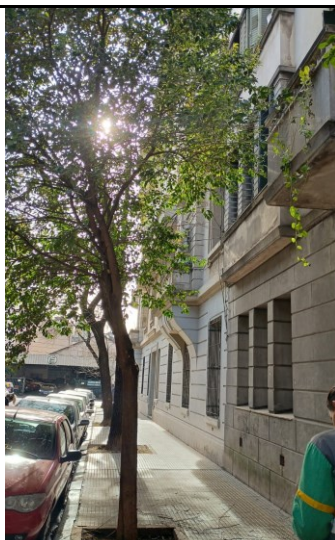
Se realizó poda de despeje de propiedad y limpieza de ramas secas.

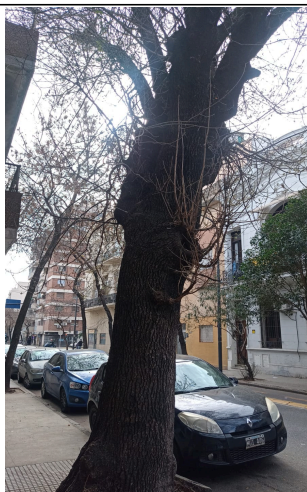
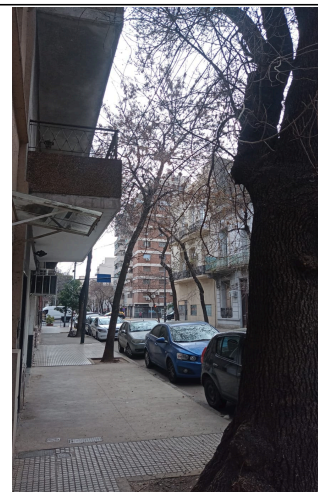
Poda puntual 14/7/2025. Se realizó despeje de ramas que interferían con la luminaria

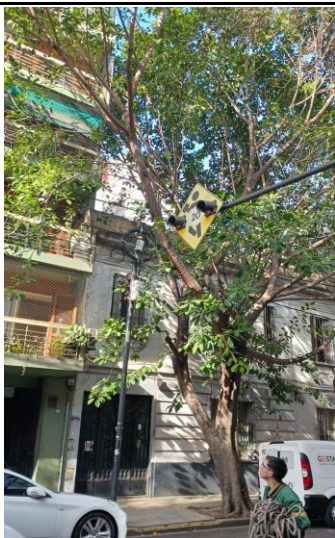
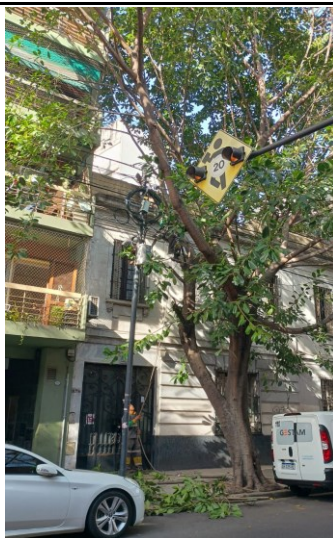
Se realizó poda de despeje de propiedad.

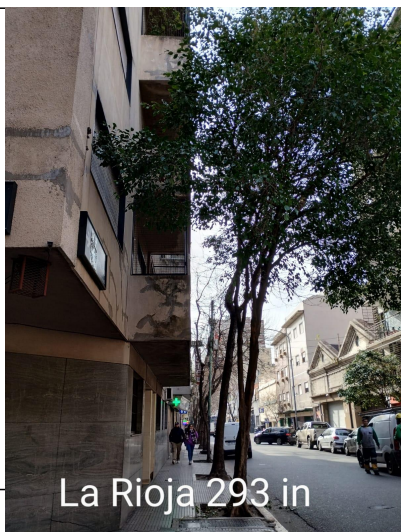
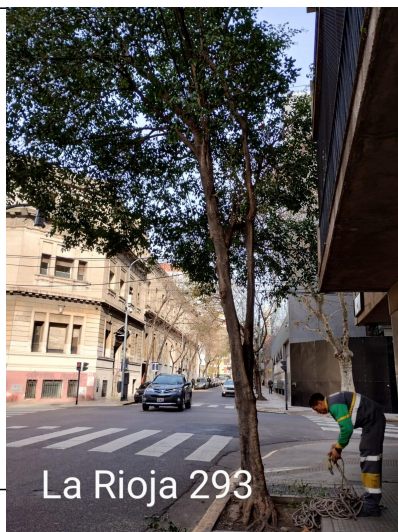
PODA PUNTUAL 04/07/2025. Se realizó el DESPEJE de balcón del primer piso.

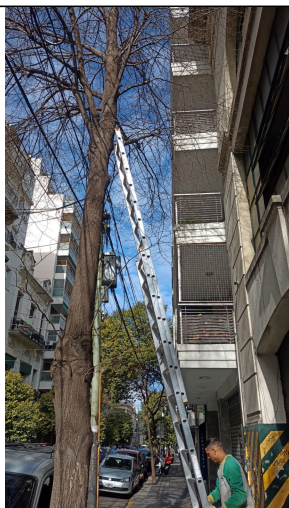
Poda puntual 14/7/2025. Se realizó despeje de ramas que interferían con el balcón y vidrio de un estacionamiento.

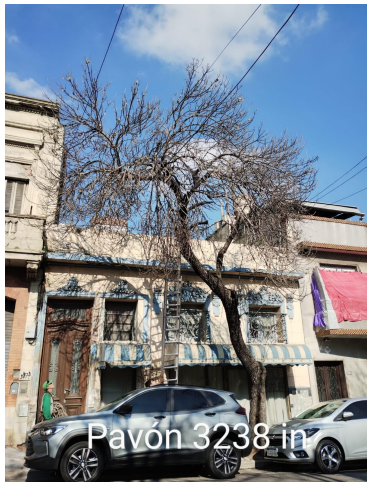
**OBSERVACIONES** PODA PUNTUAL 21/07/2025. Se realizó la poda de una rama de mediano porte quebrada con riesgo de caer sobre auto estacionado. No se encontró al dueño del vehículo. Se realizó la extracción con extremo cuidado. Se limpió la zona.

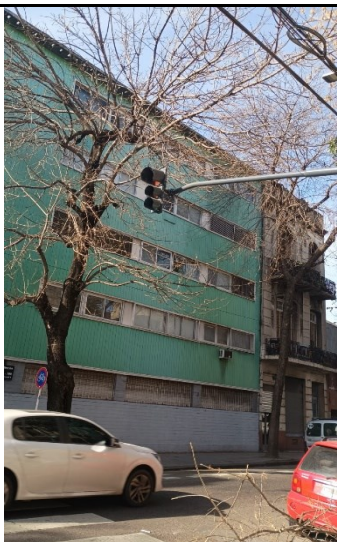
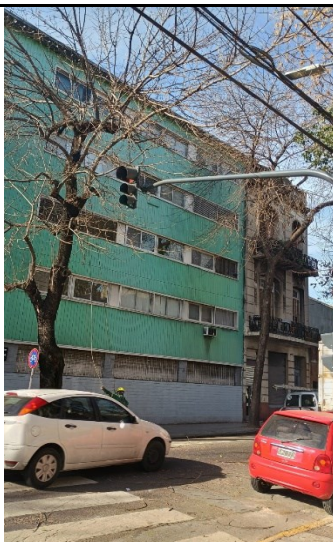
Se realizó poda de despeje de luminaria.

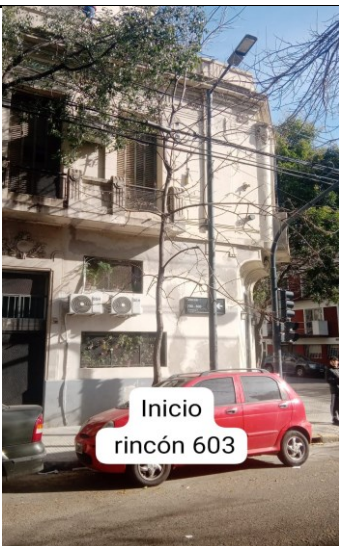
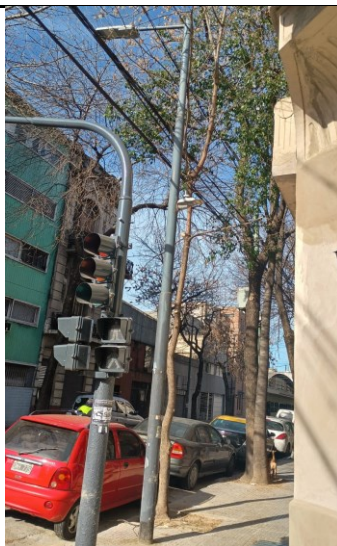
Se realizó poda de despeje de luminaria.

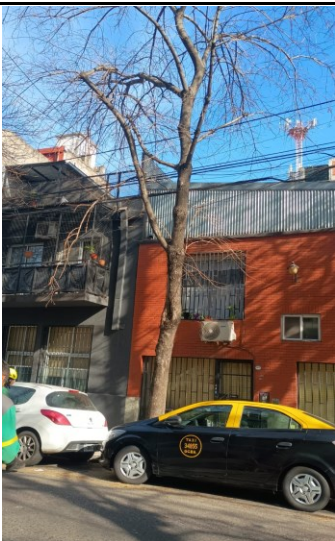
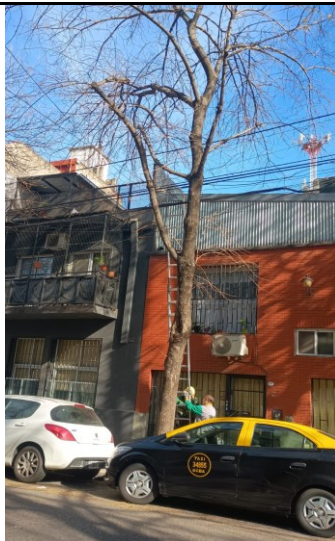
Se realizó poda de limpieza por rama quebrada.

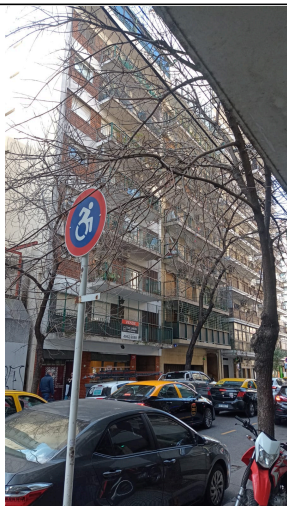
Poda puntual 14/7/2025. Se realizó despeje de ramas que interferían con el cartel.

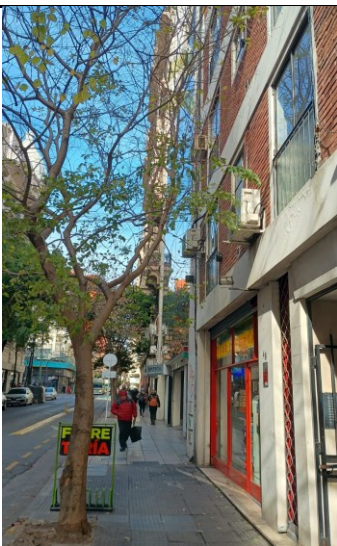
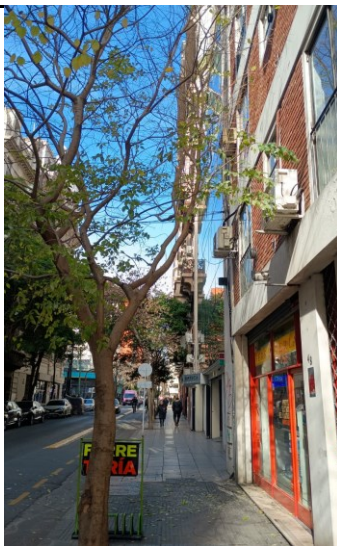
Se realizó poda de despeje de vivienda.

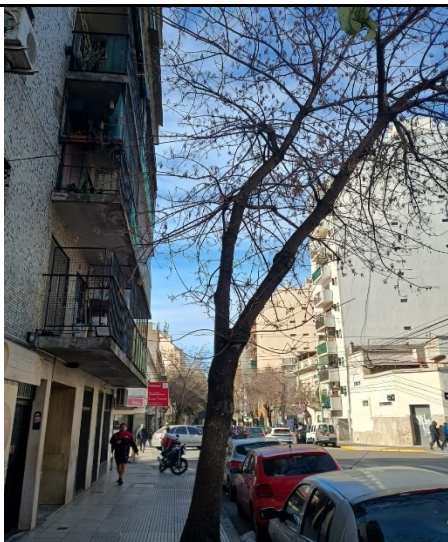
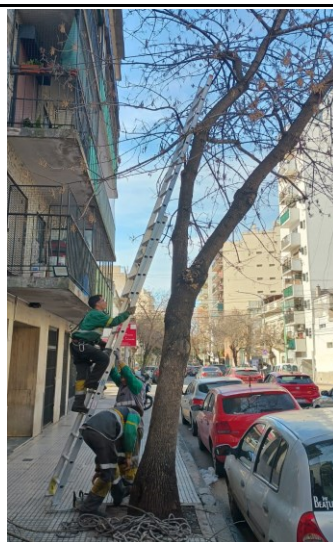
Se realizó poda de despeje de propiedad. El ejemplar no posee inclinación y no se observó ahuecamiento en la raíz.

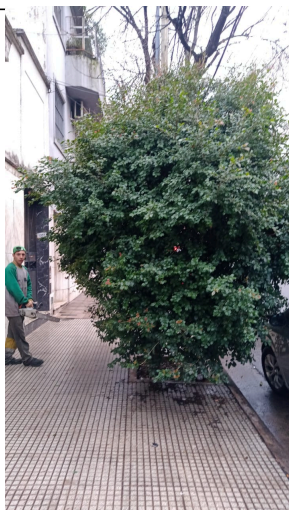
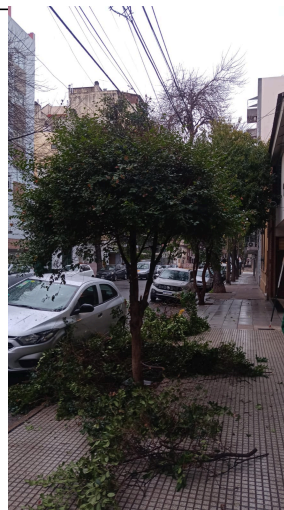
Poda puntual 25/7/2025. Se realizó despeje de ramas bajas que interferían con la luminaria.

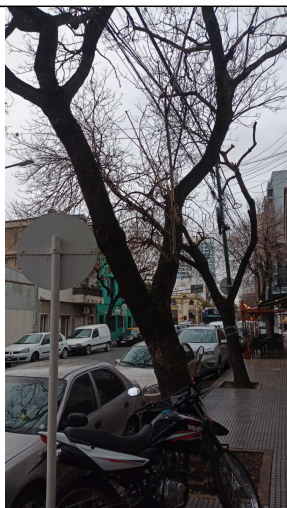
Poda puntual 25/7/2025. Se realizó despeje de ramas bajas y secas.

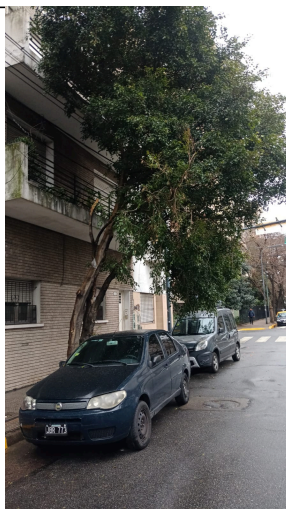
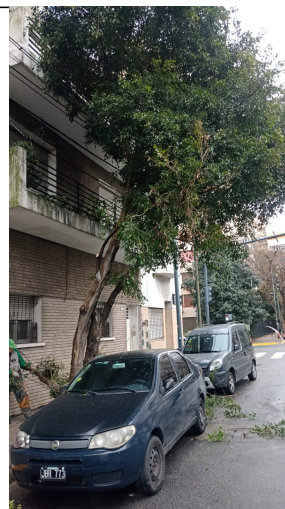
Poda puntual 25/7/2025. Se realizó despeje de ramas bajas que golpeaban con los vehículos.

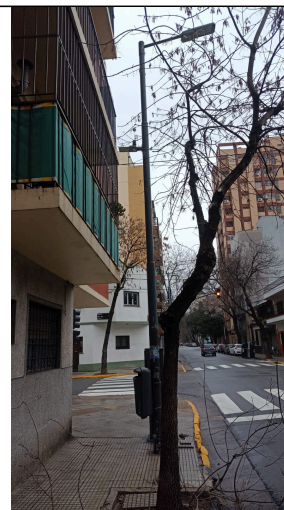
Poda puntual 25/7/2025. Se realizó despeje de ramas que interferían con la luminaria.

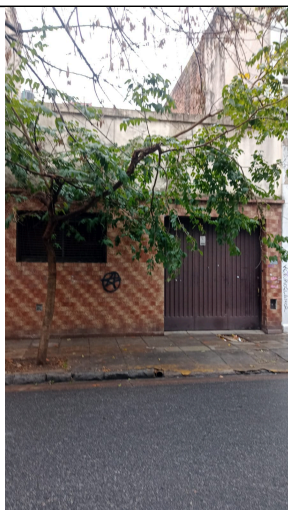
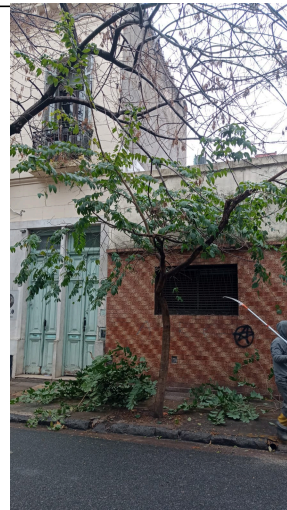
Poda puntual 25/7/2025. Se realizó despeje de ramas que interferían con la luminaria, la circulación de peatones y la propiedad.

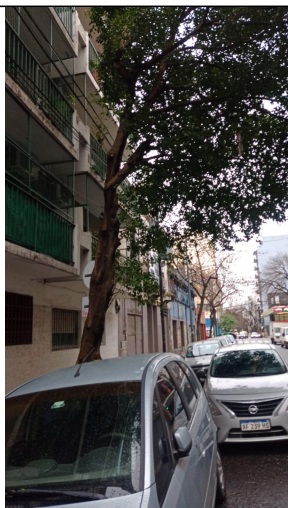
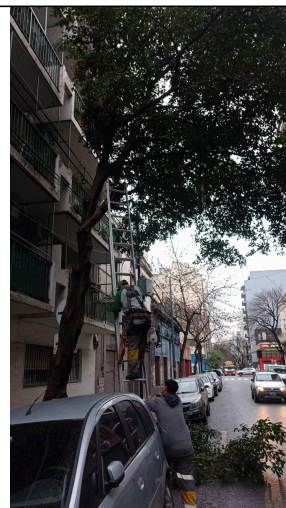
Poda puntual 25/7/2025. Se realizó despeje de ramas con el objetivo de balancear su estructura.

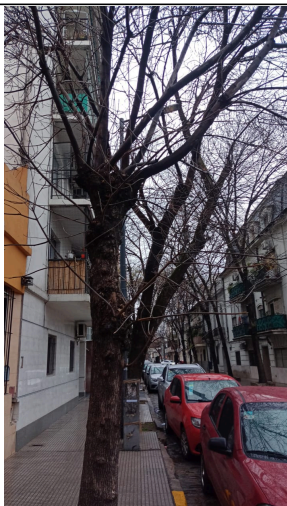
Poda puntual 25/7/2025. Se realizó despeje de ramas bajas que interferían con la luminaria.

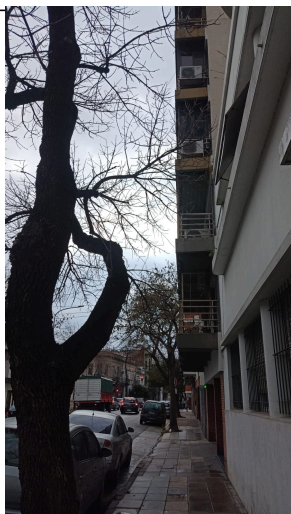
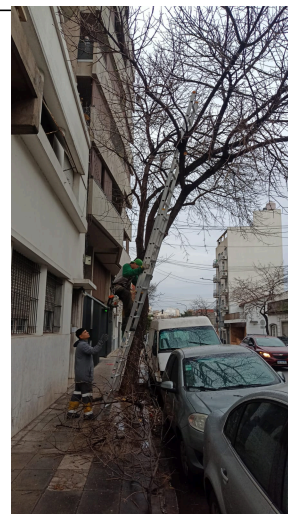
Poda puntual 25/7/2025. Se realizó despeje de ramas bajas que interferían con la propiedad.
