GOBIERNO DE LA CIUDAD DE BUENOS AIRES

Listado de las direcciones donde se realizaron podas de emergencia en octubre 2023

IF-2023-45189864-GCABA-COMUNA10

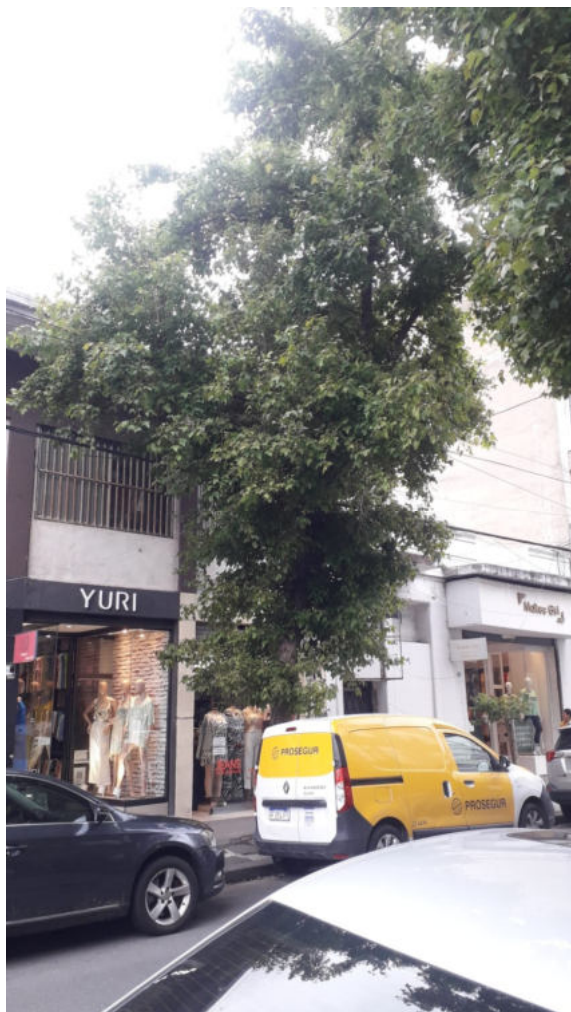
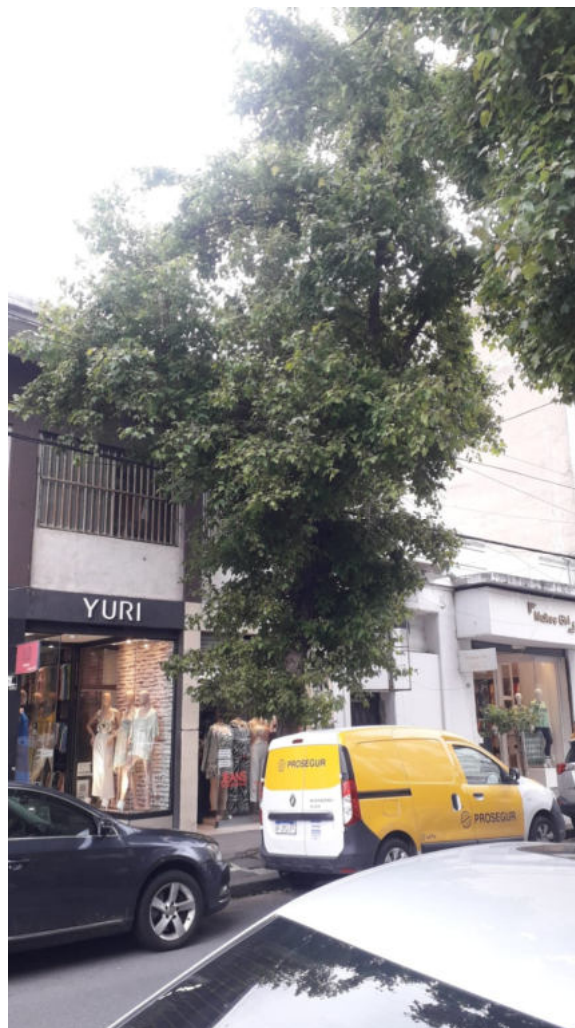
Calle **ARANGUREN, JUAN F DR** N° **3226-28**  
Especie Botánica **Liquidambar (Liquidambar styraciflua)**  
Prioridad **5 SOS** Cuadrilla Comuna

El ejemplar presenta una rama quebrada. Se recomienda la remoción de dicha rama.

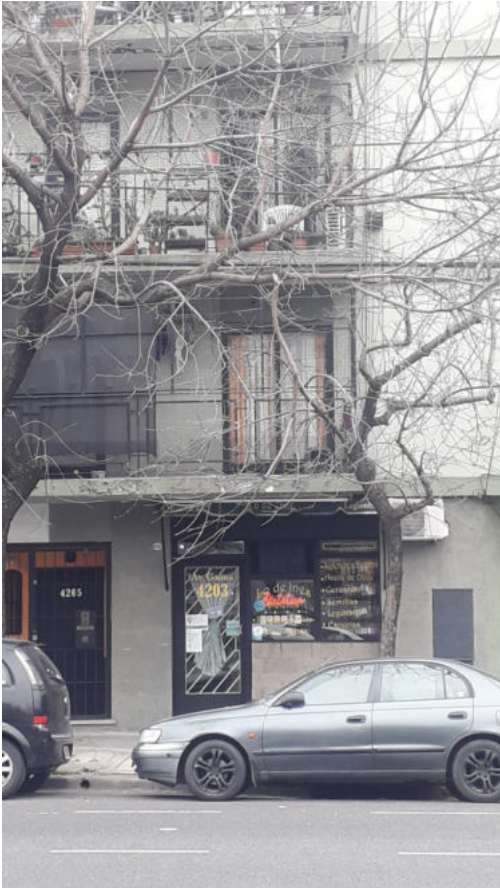
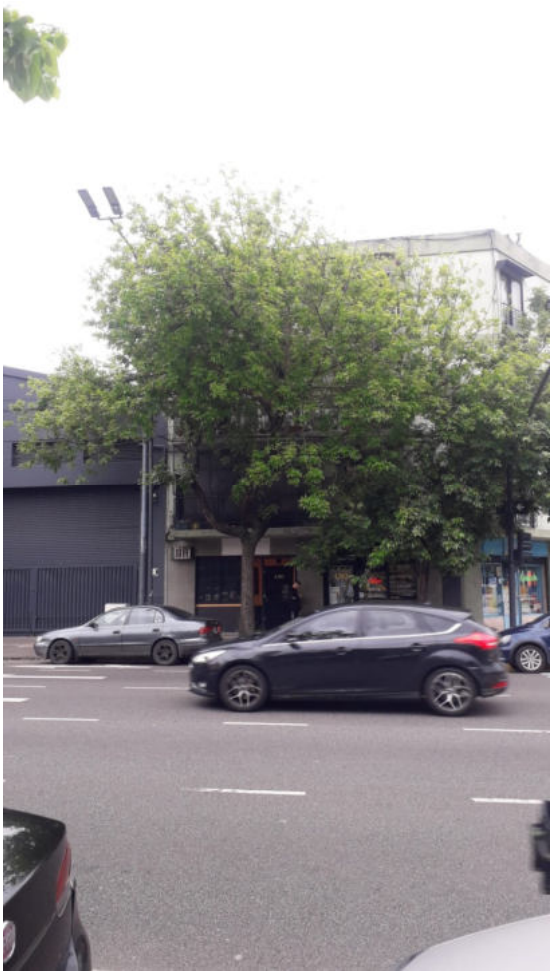
Calle **GAONA AV** N° **4205**  
Especie Botánica **Fresno americano (Fraxinus pennsylvanica)**  
Prioridad **5 SOS** Cuadrilla Comuna

El ejemplar presenta una rama quebrada. Se recomienda la remoción de dicha rama.

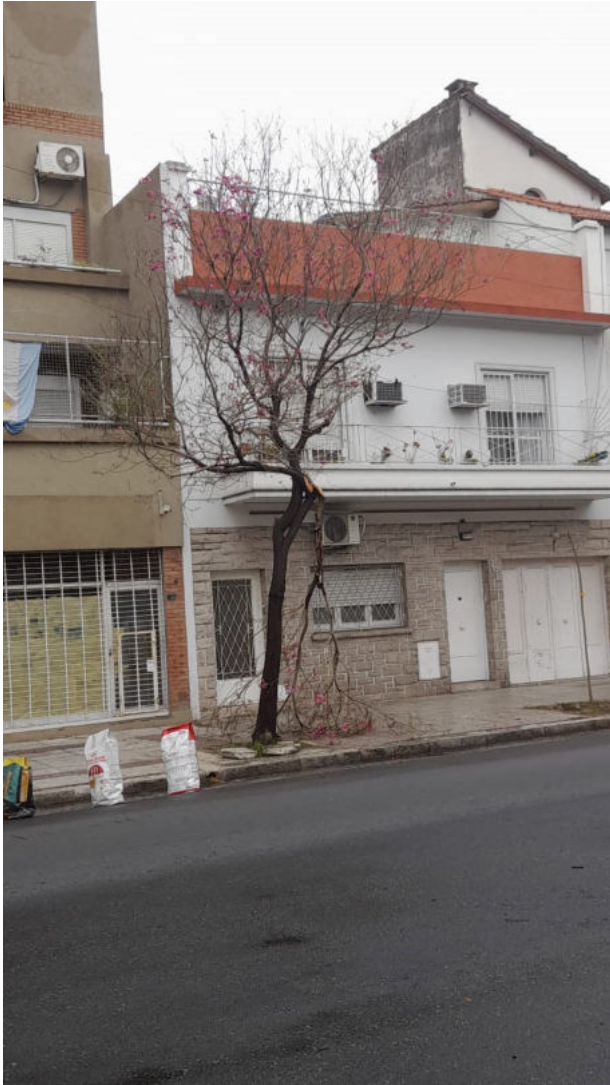
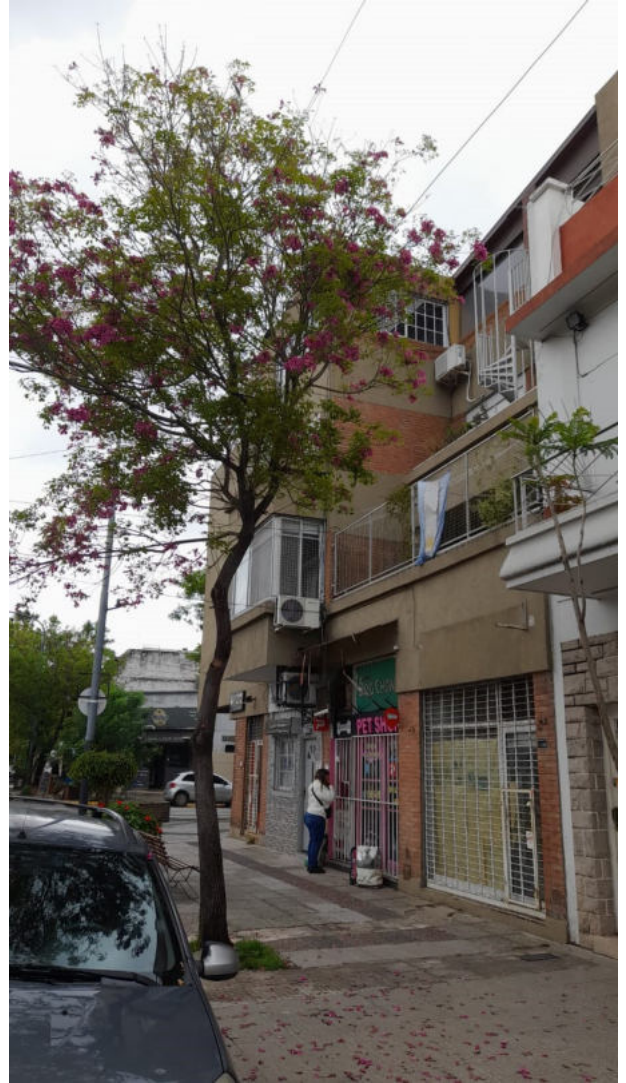
BERMUDEZ 1408

Calle **BERMUDEZ** N° **1408**  
Especie Botánica **Lapacho (Tabebuia sp.)**  
Prioridad **5 SOS** Cuadrilla Comuna

al realizar el informe se observa una rama quebrada, se solicita poda de emergencia

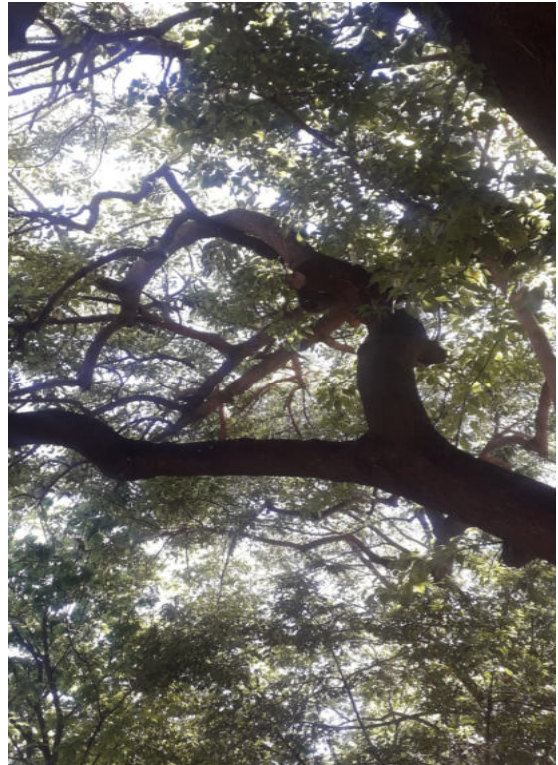
BOGOTÁ 3806 FTE.

Calle **BOGOTA** N° **3806 FTE**  
Especie Botánica **Ombú (Phytolacca dioica)**  
Prioridad **5 SOS** Cuadrilla Comuna

Rama quebrada, se recomienda poda SOS

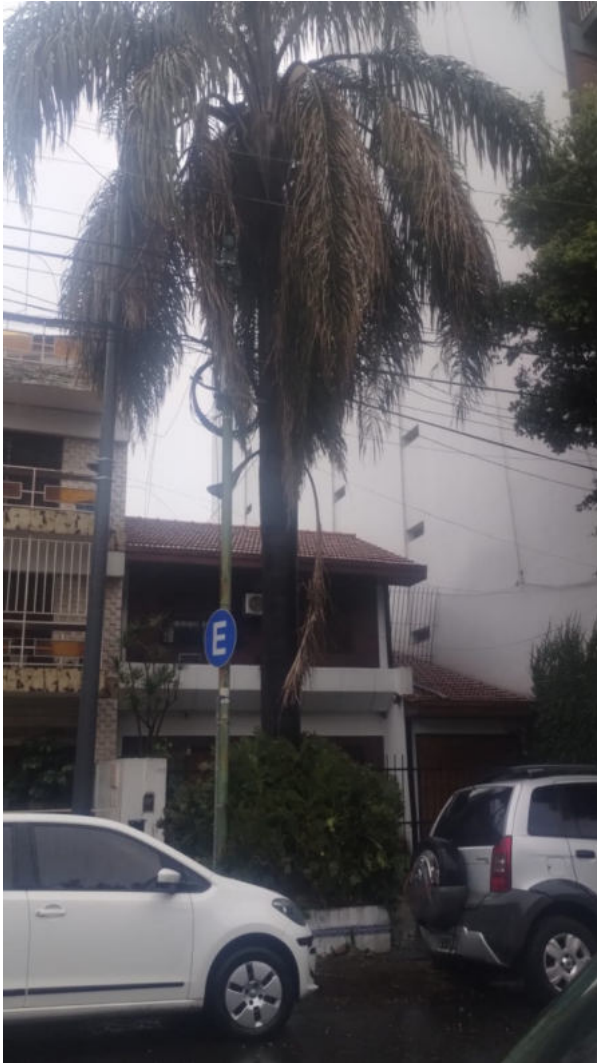
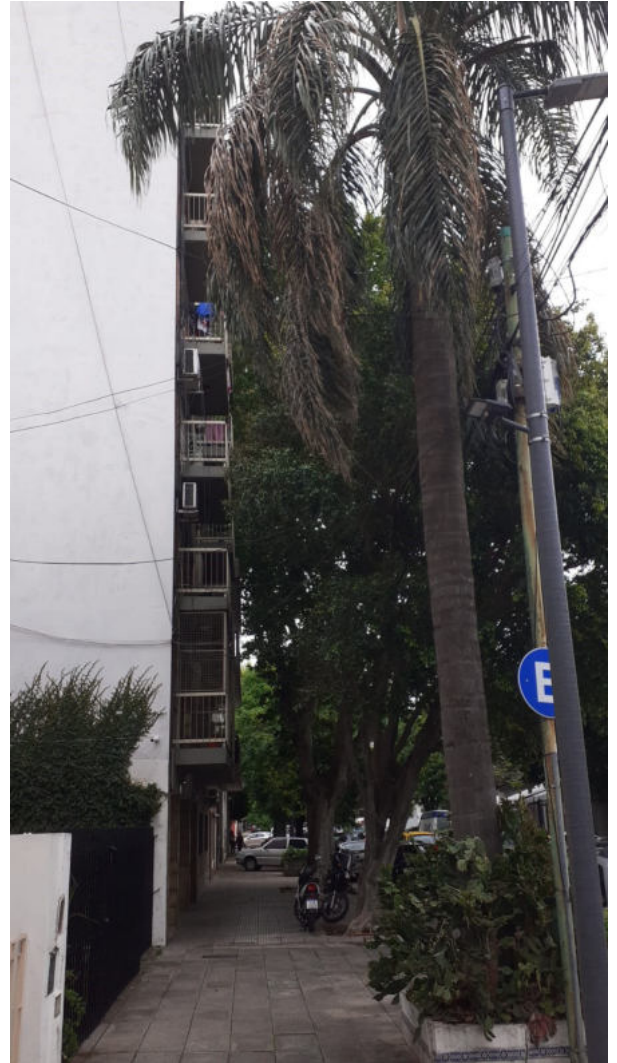
Calle **CALDERON DE LA BARCA, PEDRO** N° **2142**  
Especie Botánica **Pindó (Syagrus romanzoffiana)**  
Prioridad **5 SOS** Cuadrilla Comuna

Hojas secas colgando del cableado, se recomienda poda SOS

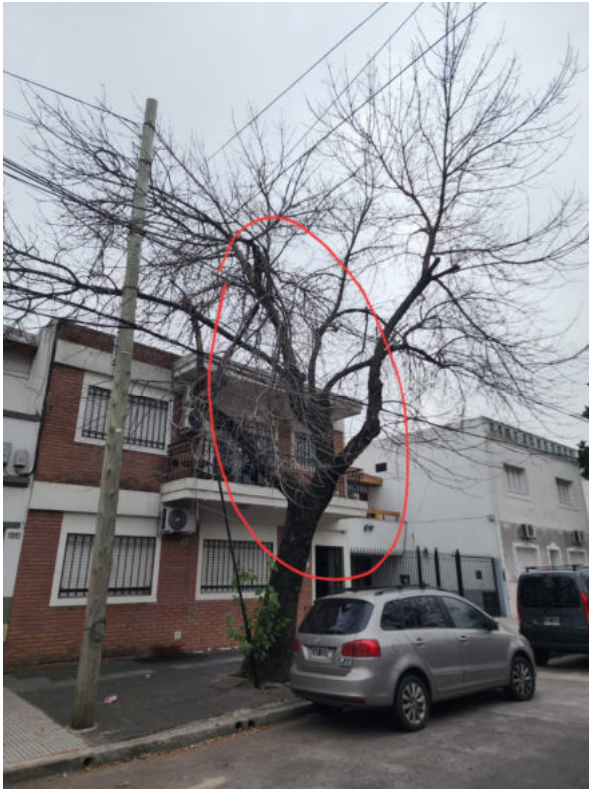
CAMARONES 5479

Calle **CAMARONES** N° 5479  
Especie Botánica **Fresno (Fraxinus sp.)**  
Prioridad **5 SOS** Cuadrilla Comuna

Rama quebrada se recomienda poda SOS

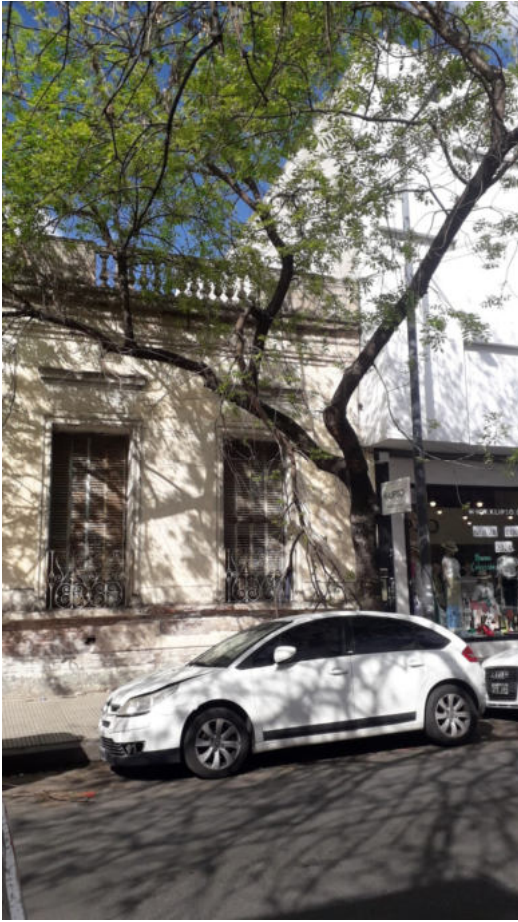
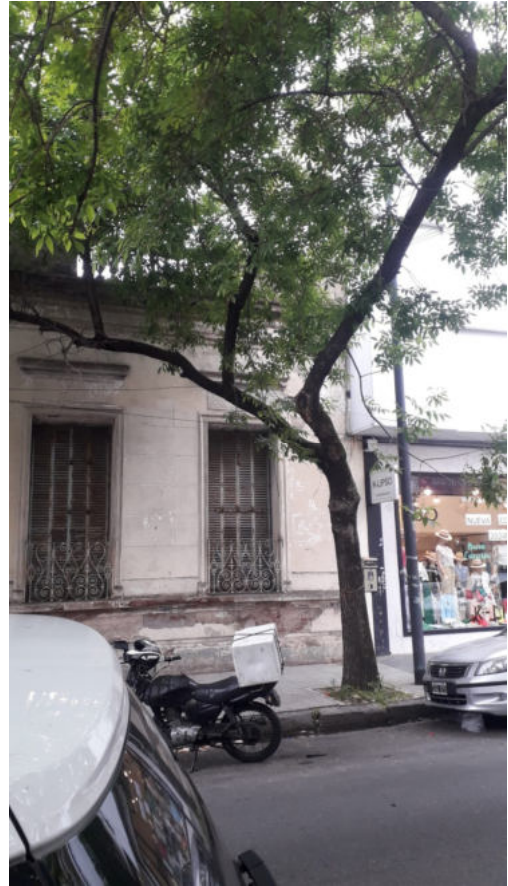
CONCORDIA 641

Calle **CONCORDIA** N° **641**  
Especie Botánica **Fresno americano (Fraxinus pennsylvanica)**  
Prioridad **5 SOS** Cuadrilla Comuna

El ejemplar presenta una rama quebrada. Se recomienda la remoción de dicha rama.

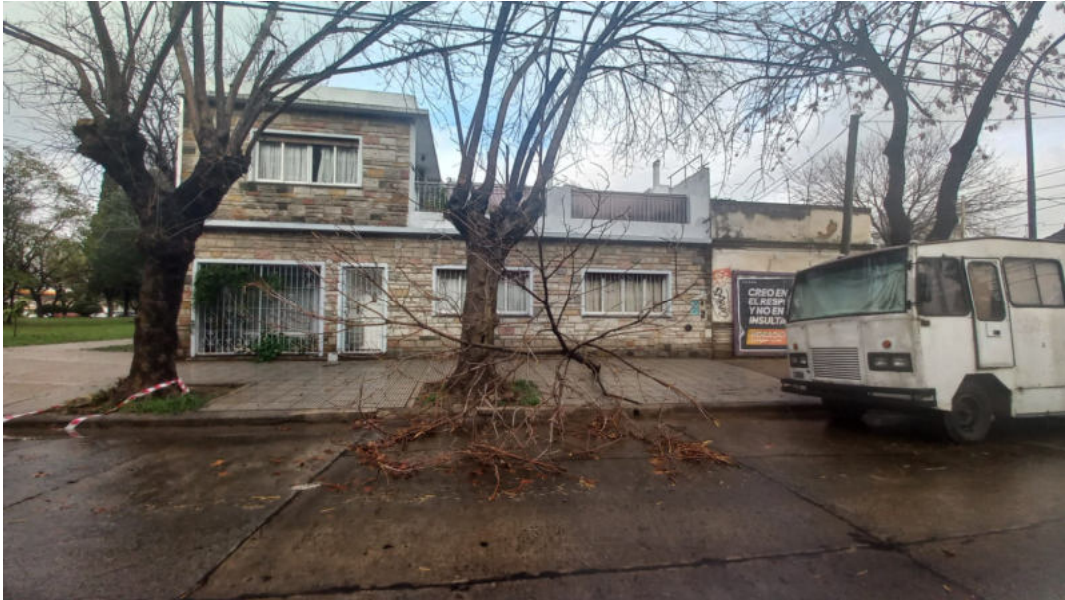
CORTINA 694

Calle **CORTINA** N° **694**  
Especie Botánica **Arce (Acer sp.)**  
Prioridad **5 SOS** Cuadrilla Comuna

Rama quebrada, se recomienda poda SOS

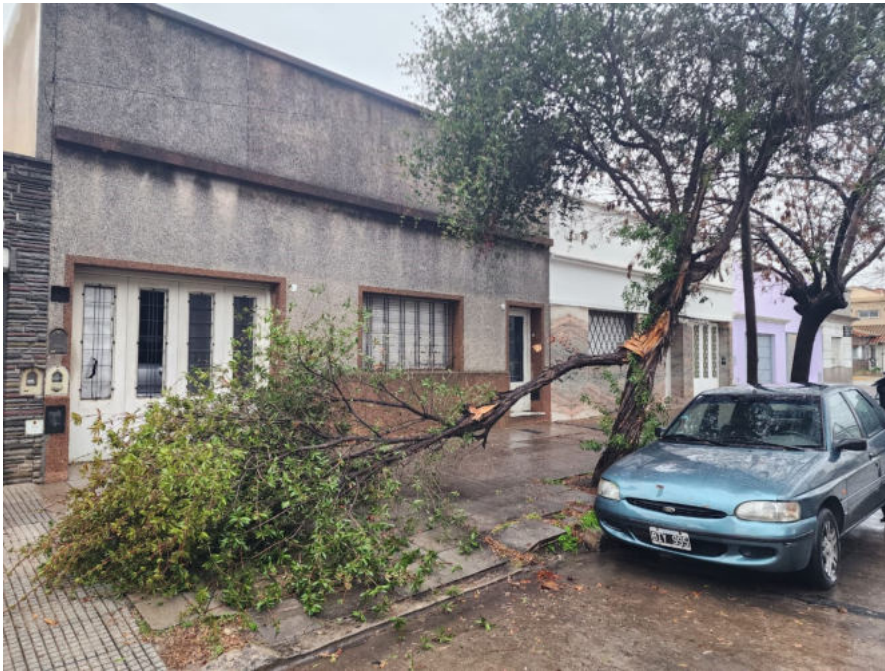
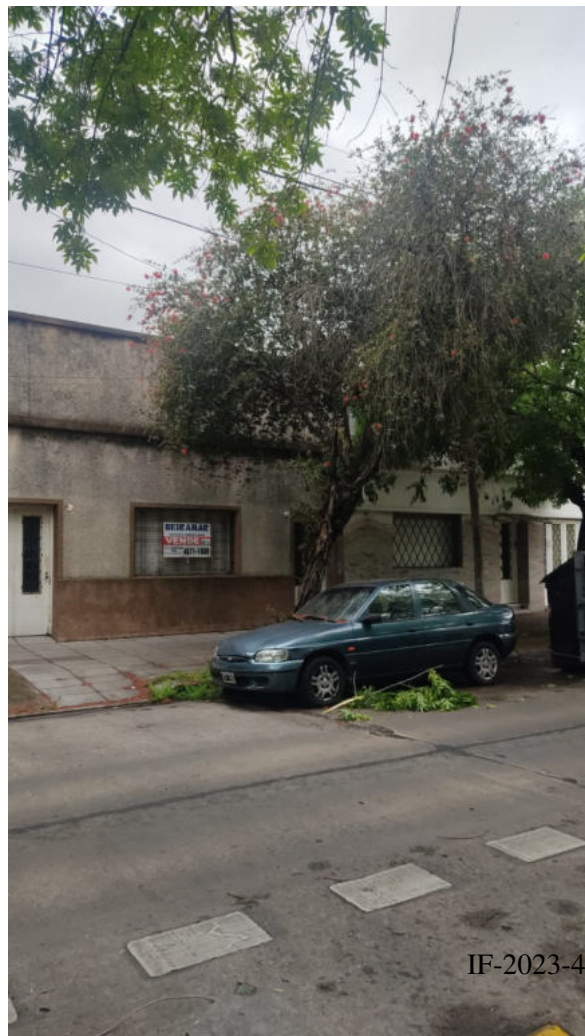
ELPIDIO GONZALEZ 5833

Calle **GONZALEZ, ELPIDIO** N° **5833**  
Especie Botánica **Limpiatubos (Callistemon speciosus)**  
Prioridad **5 SOS** Cuadrilla Comuna

Rama quebrada, se recomienda poda SOS

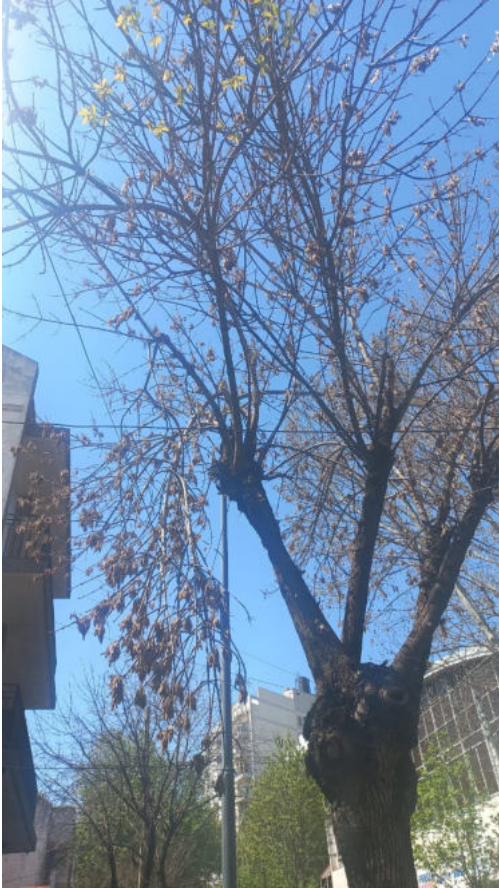
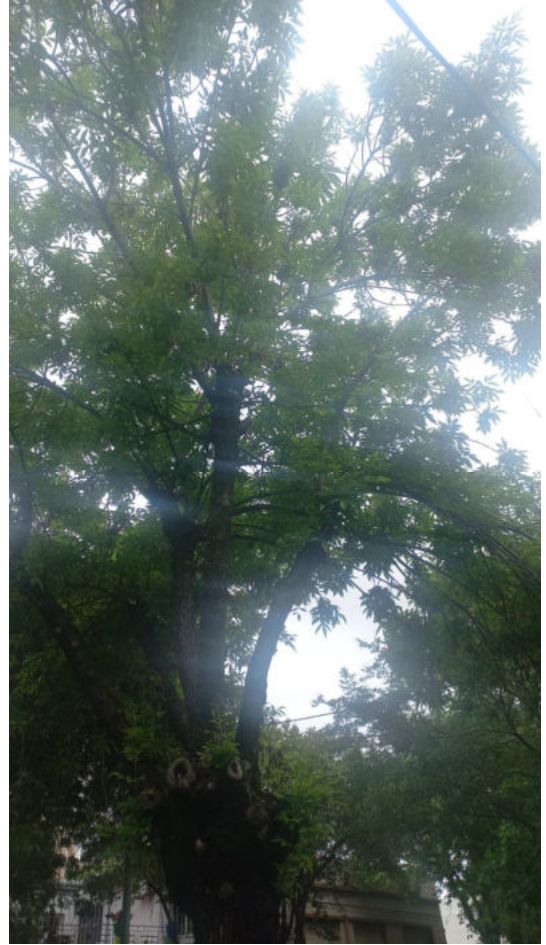
EMILIO CASTRO 5039

Calle **CASTRO, EMILIO** N° **5039**  
Especie Botánica **Fresno (Fraxinus sp.)**  
Prioridad **5 SOS** Cuadrilla Comuna

Se recomienda poda SOS del árbol, ya que presenta ramas quebradas colgando con peligro de caída.

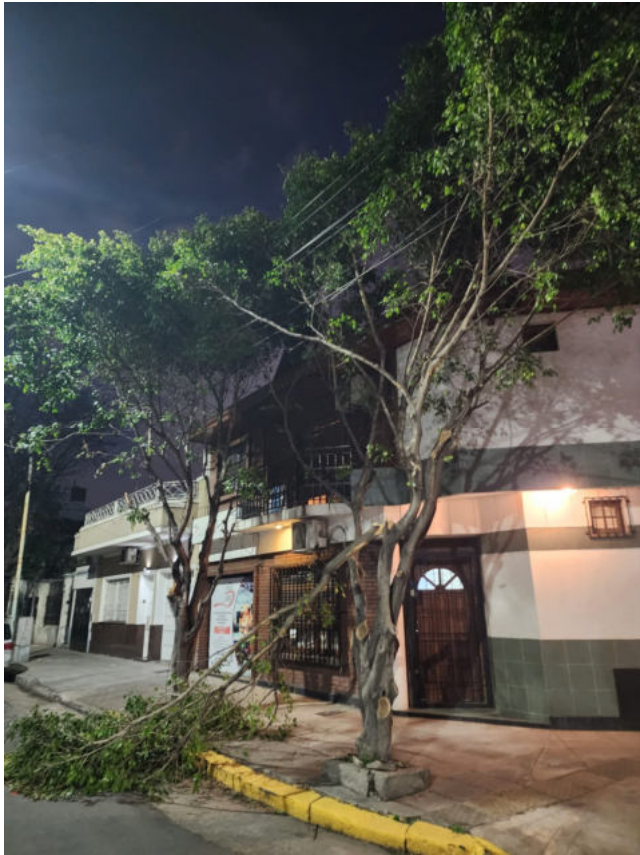
HOMERO 203 LD

Calle **HOMERO** N° **203**  
Especie Botánica **Ficus (Ficus sp.)**  
Prioridad **5 SOS** Cuadrilla Comuna

*Dado que el siguiente caso no admite demora:**\* Por encontrarse en peligro la integridad de bienes o personas.***Rama quebrada . se recomienda poda SOS**
