GOBIERNO DE LA CIUDAD DE BUENOS AIRES

Listado de las direcciones donde se realizaron podas SOS en el mes de enero 2024

## PLANILLA DE INSPECCION DE ARBOLES

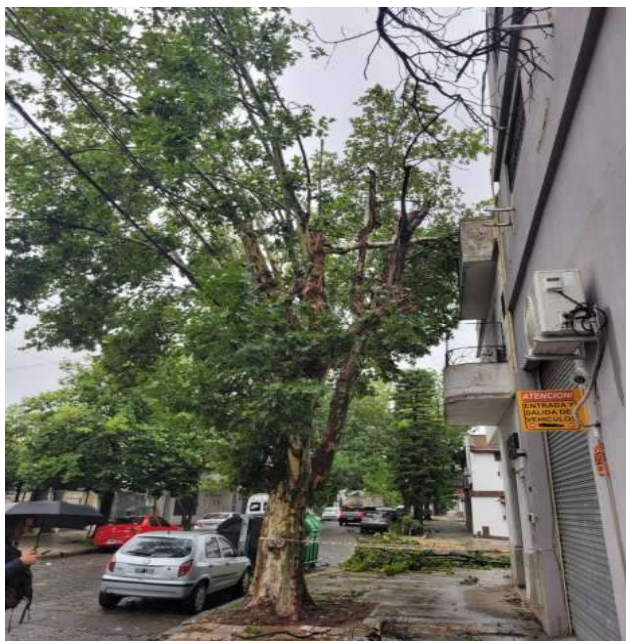
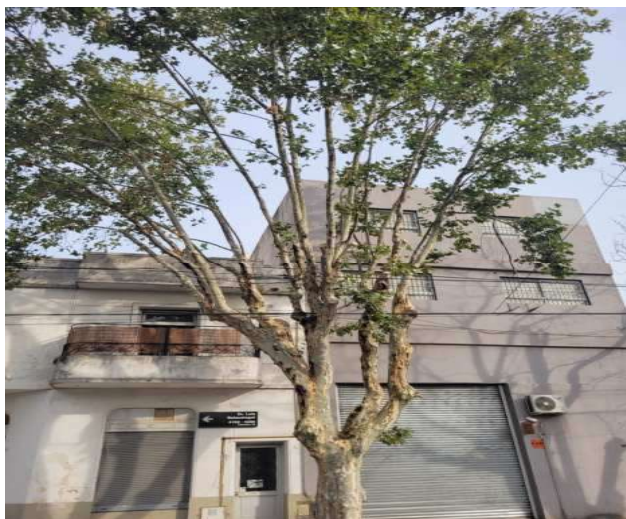
BELAUSTEGUI 4166 pl

Se observa rama quebrada apoyada sobre vivienda, se solicita poda de emergencia.

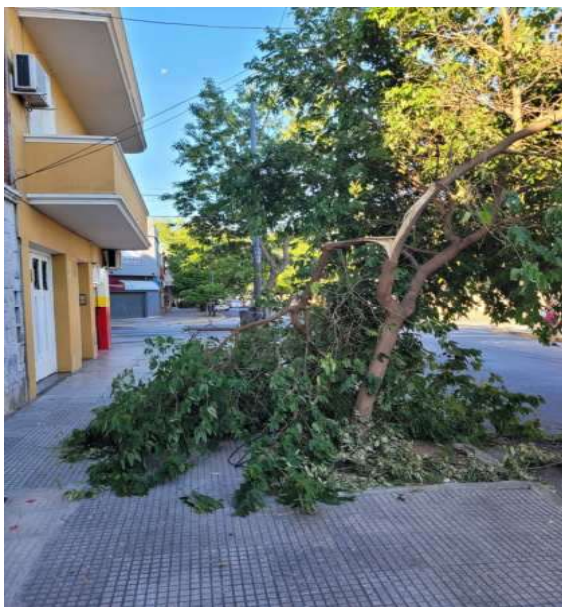
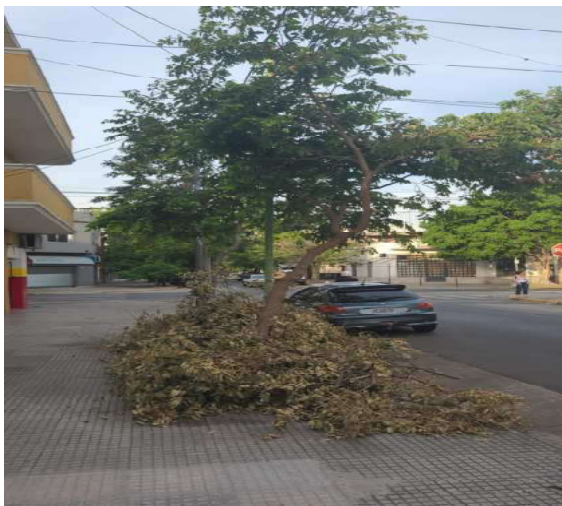
CAMARONES 3931

Retido de ramas troceadas.

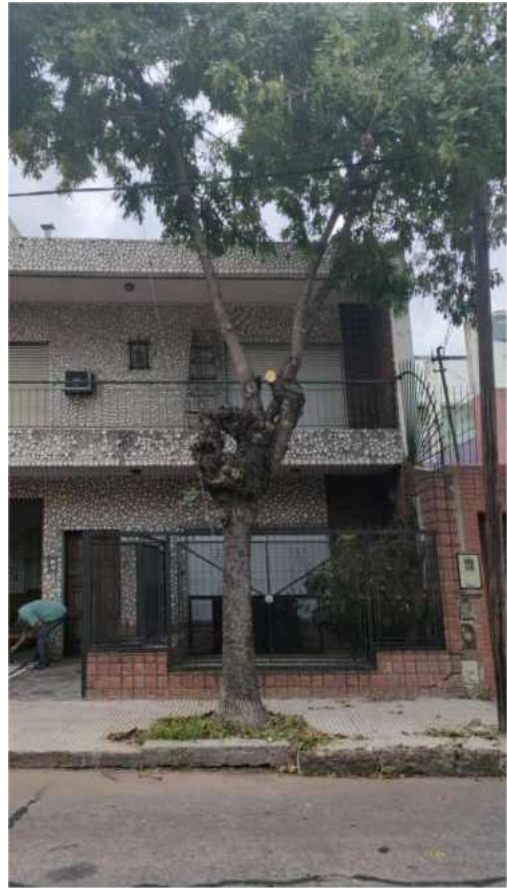
Echevarría, Vicente 5336

En el día de la fecha se observo rama friccionando sobre cable del tendido publico. Se recomienda la poda del ejemplar. No se observo ninguna rama quebrada o partida.

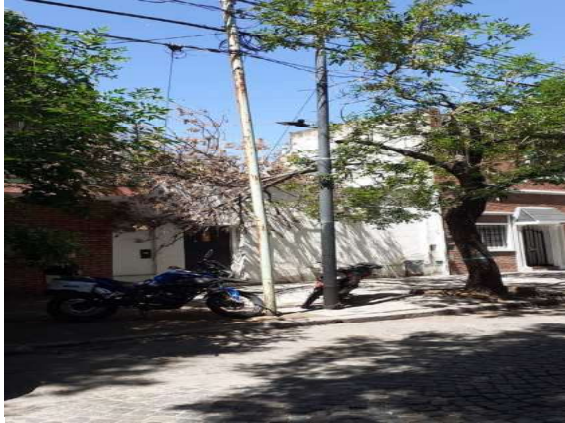
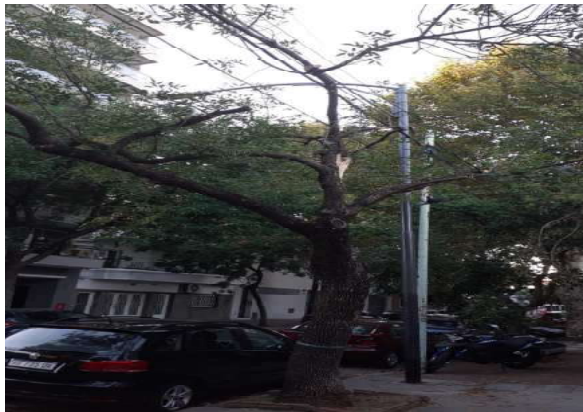
Juarez, Benito 2259

Se observa rama quebrada apoyada sobre la propiedad. Se solicita poda de emergencia

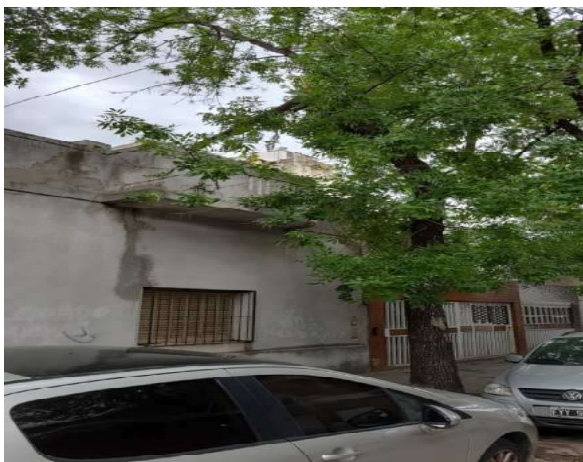
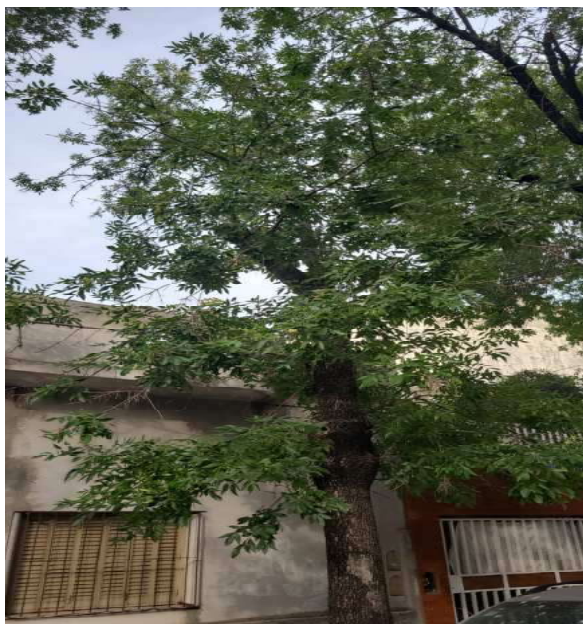
Pehuajo 921

Rama quebrada apoyada en la terraza de la vivienda, se solicita poda de emergencia.

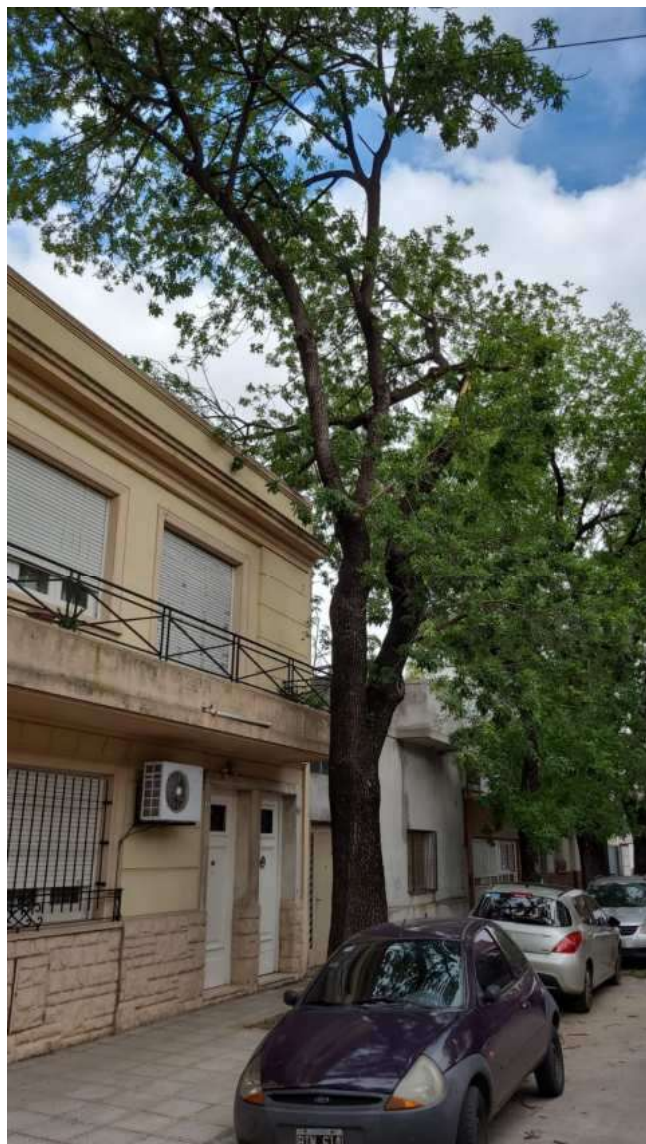
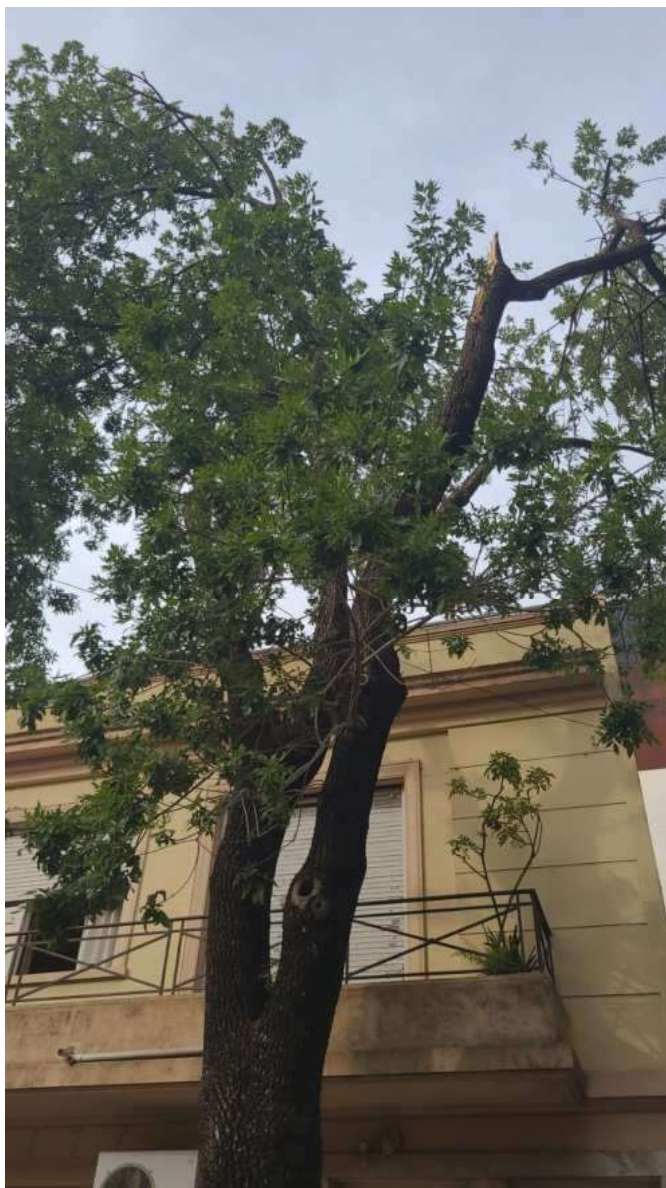
Pehuajó 925

Rama quebrada apoyada sobre la terraza de la propiedad, se solicita poda de emergencia.

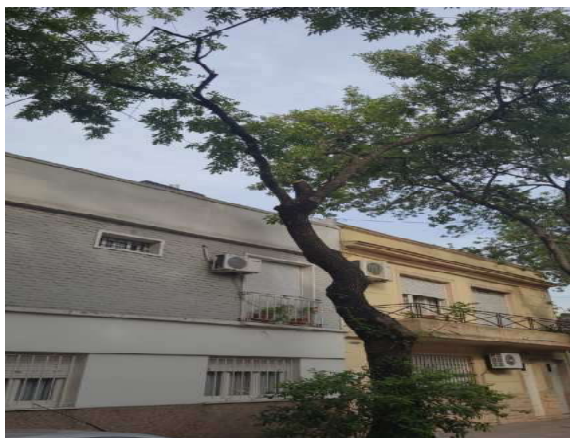
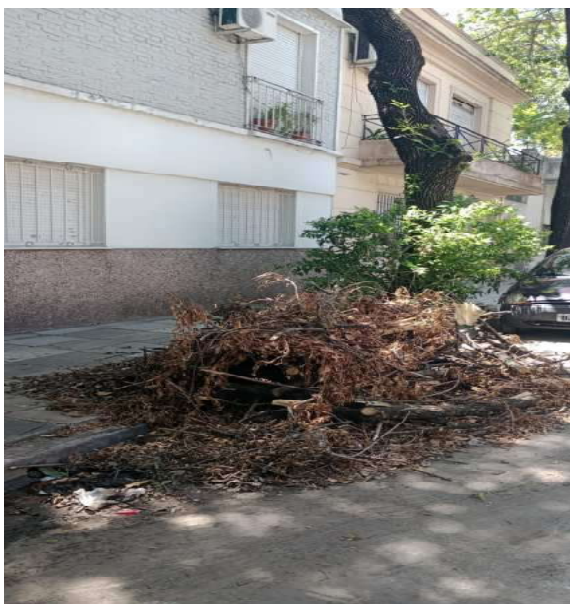
Pehuajo 927

Rama quebrada apoyada en la terraza de la vivienda, se solicita poda de emergencia

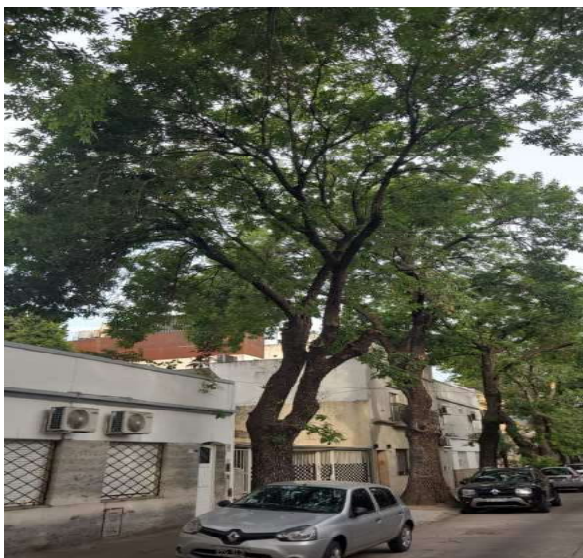
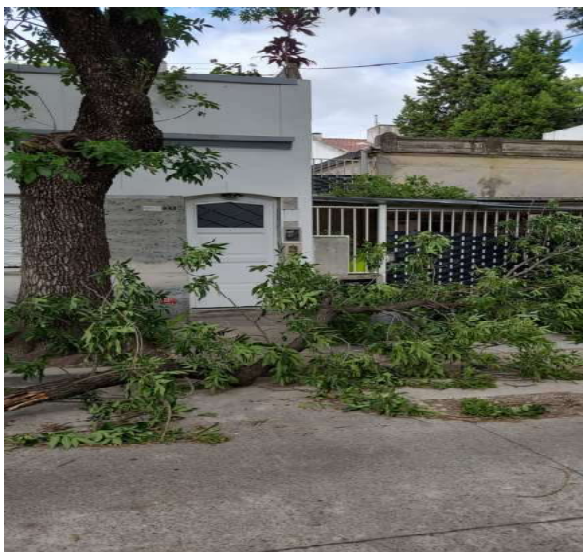
Pehuajo 945

Rama quebrada obstaculizando la vía peatonal, se solicita retiro de restos y poda de limpieza

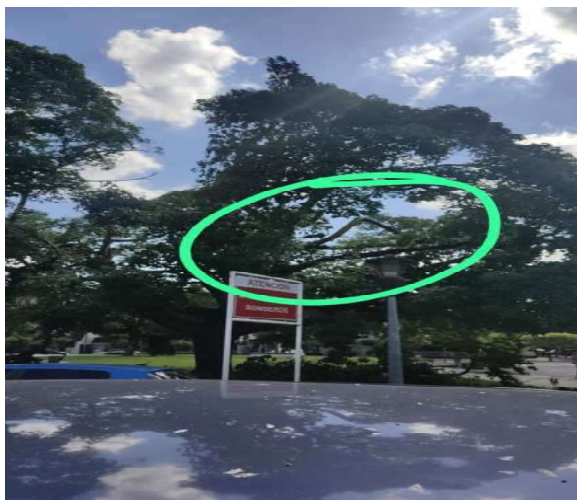
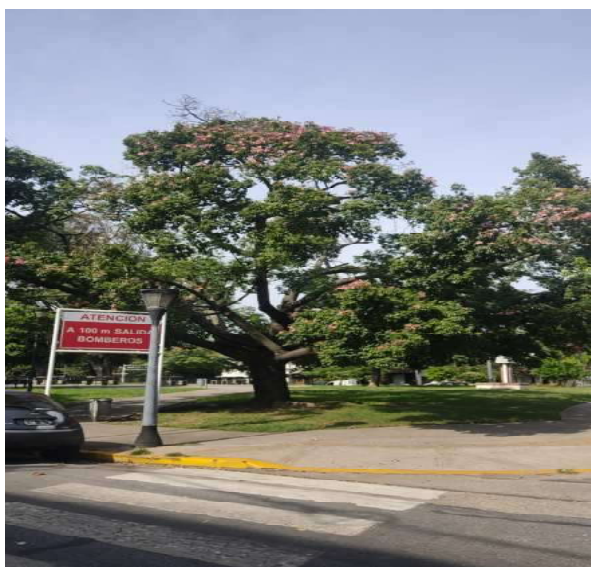
Porcel de Peralta 793 Fte.

Se observan ramas de mediano porte, quebradas, en altura. Se recomienda poda de emergencia.

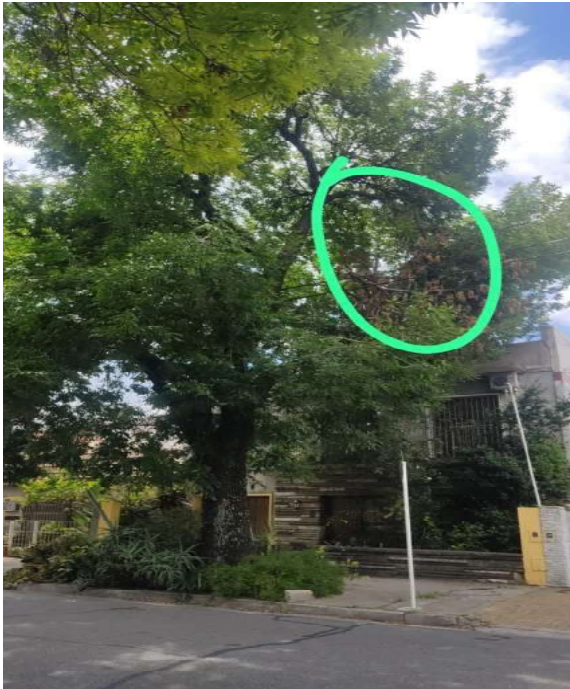
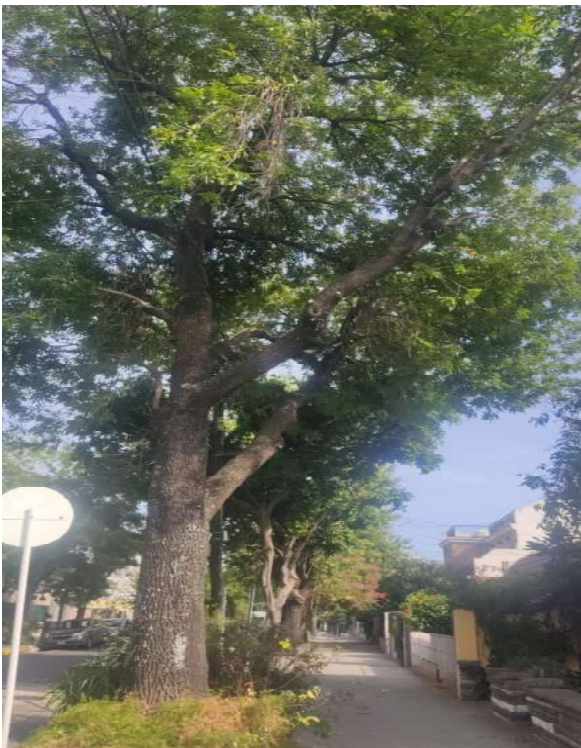
Ruiz de los Llanos 1227

Se observa rama quebrada en altura. Se solicita poda de emergencia.

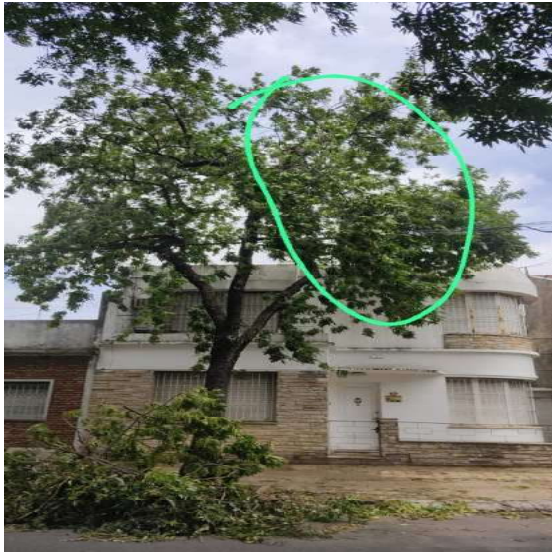
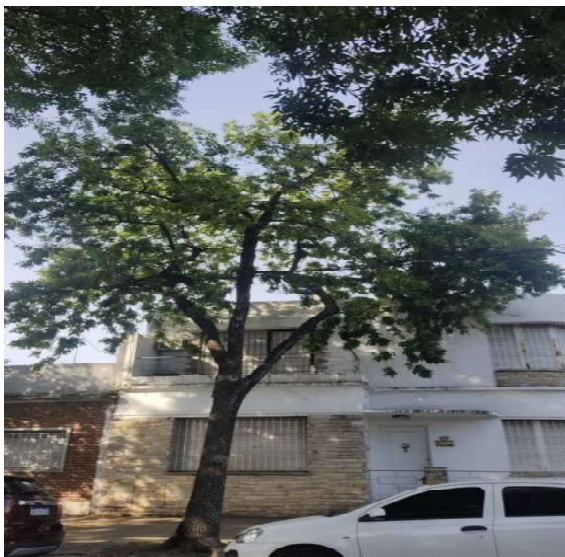
Ruiz de los Llanos 1364

Se observa rama quebrada en altura. Se solicita poda de emergencia.

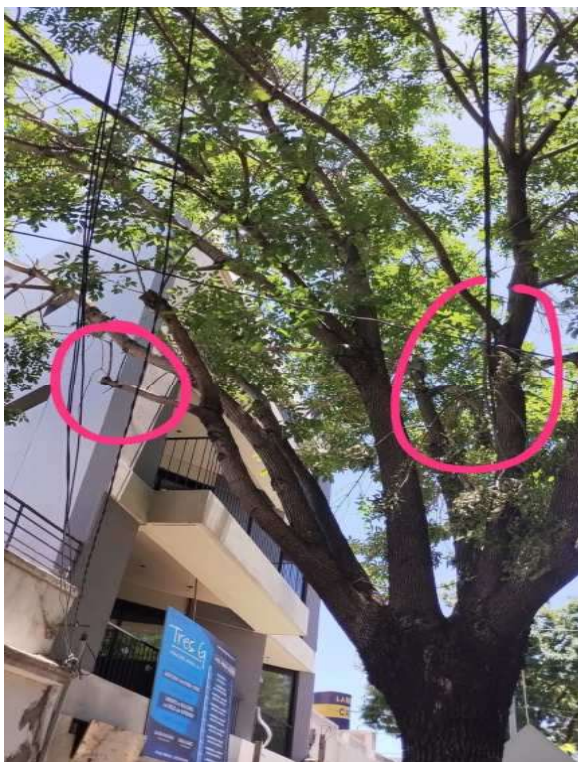
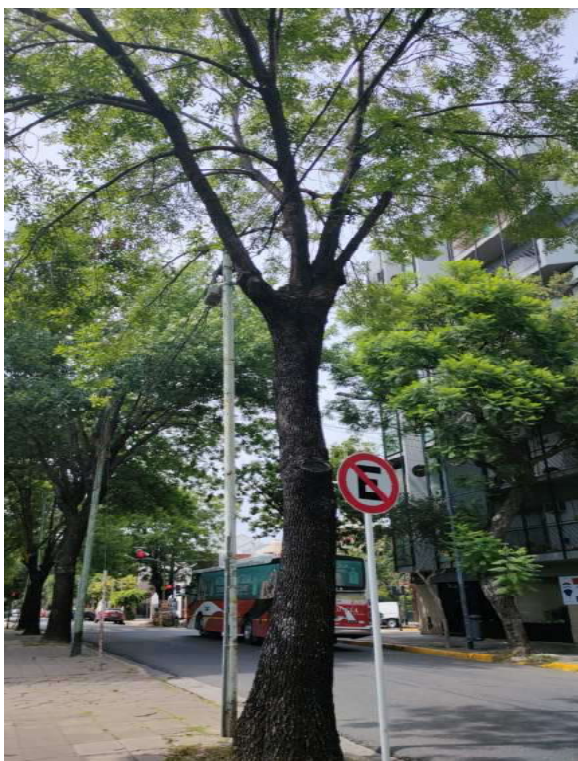
RUIZ DE LOS LLANOS 1516 FTE

Podar ramas secas.
