GOBIERNO DE LA CIUDAD DE BUENOS AIRES

Podas SOS realizadas en el mes de mayo de 2024

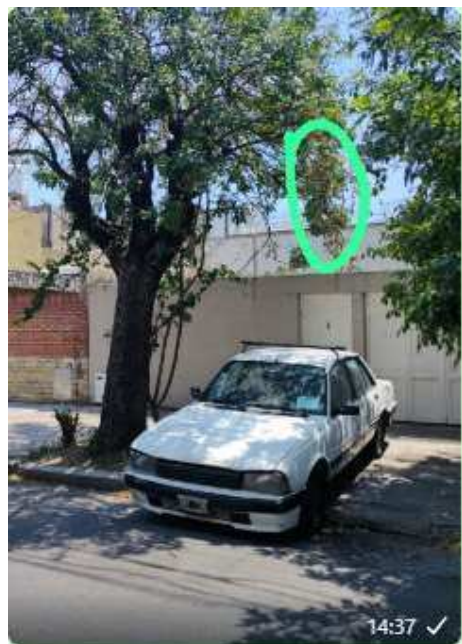
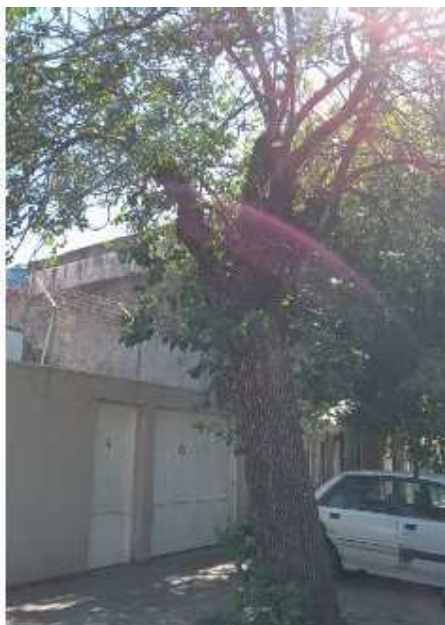
Cantilo, José Luis 5471

En el día de la fecha se observó varias ramas quebradas. Se recomienda su urgente remoción.

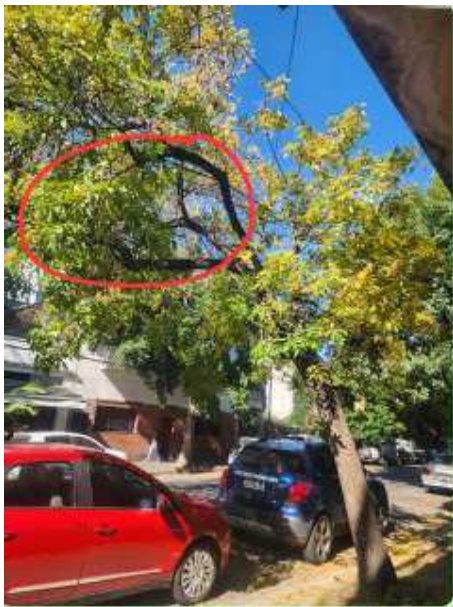
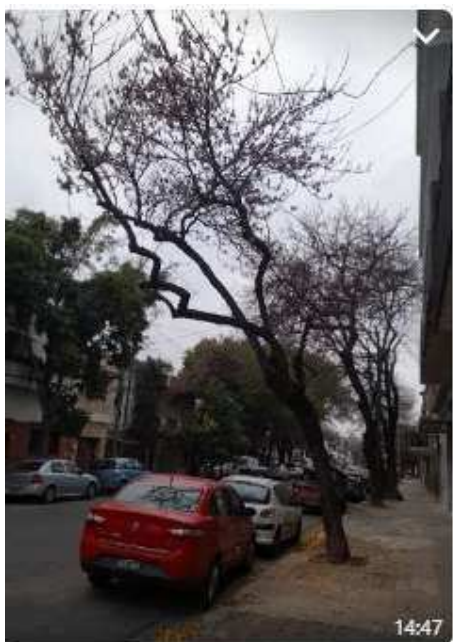
Díaz, César 5049

Rama ejerce presión sobre el cableado, se recomienda poda SOS

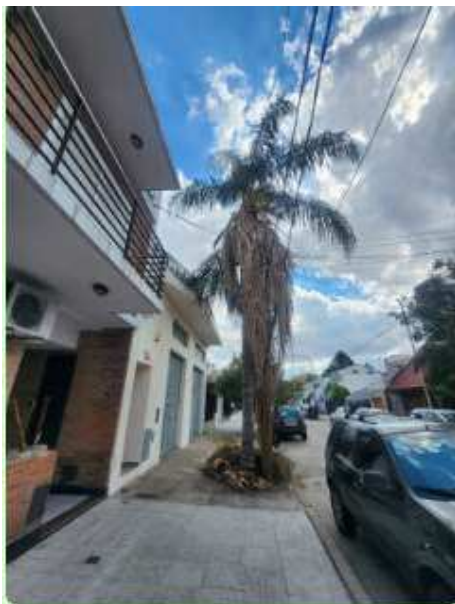
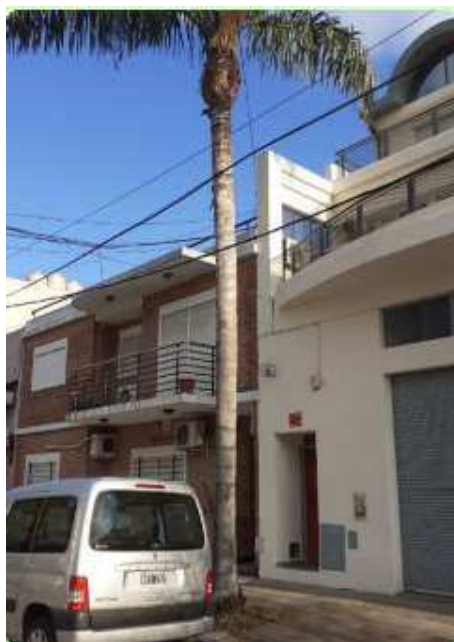
El Criollo 1330

Se recomienda Poda de ramas y frutos secos SOS

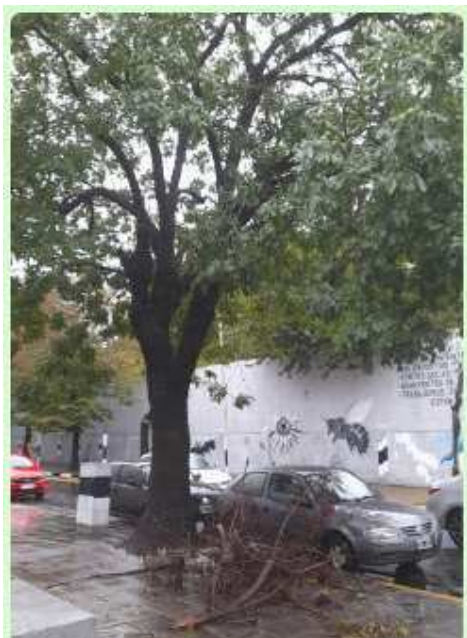
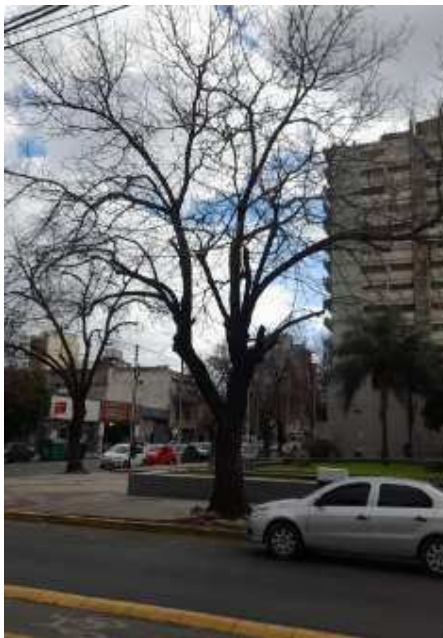
González, Elpidio 4497

se observa rama quebrada, se recomienda poda

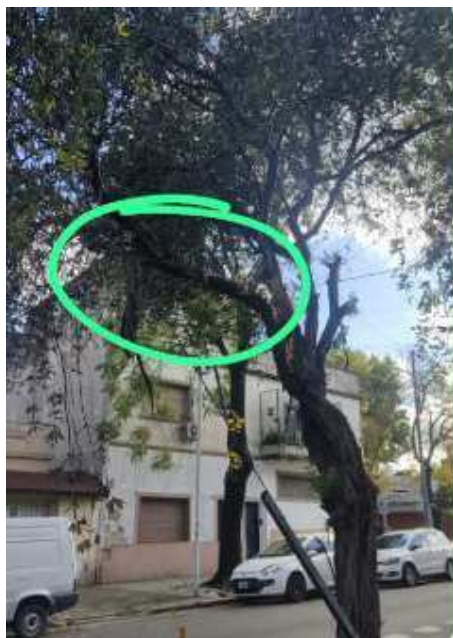
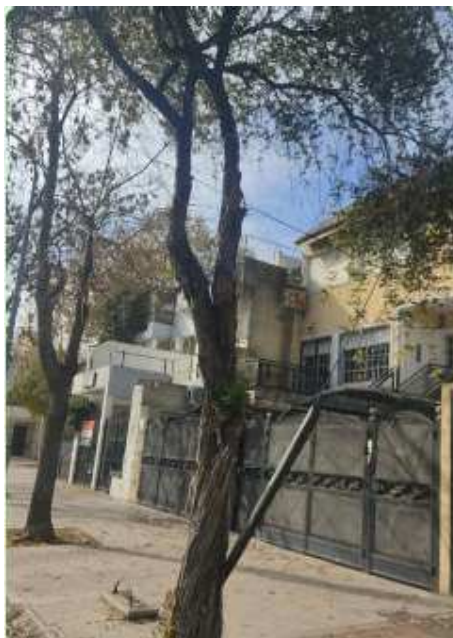
González, Elpidio 5522

Se observa rama quebrada, apoyada en tensor. Se recomienda realizar poda de emergencia.

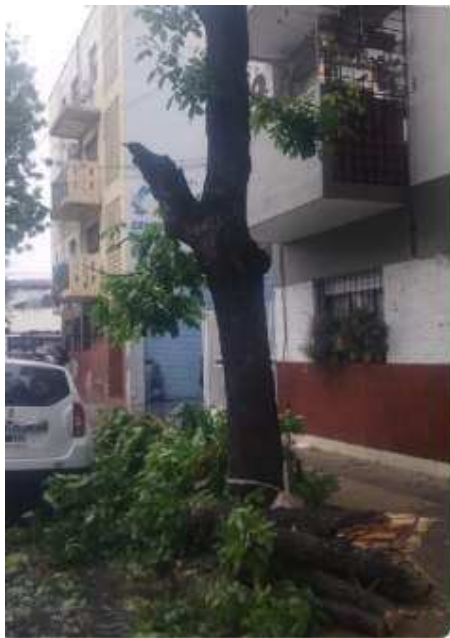
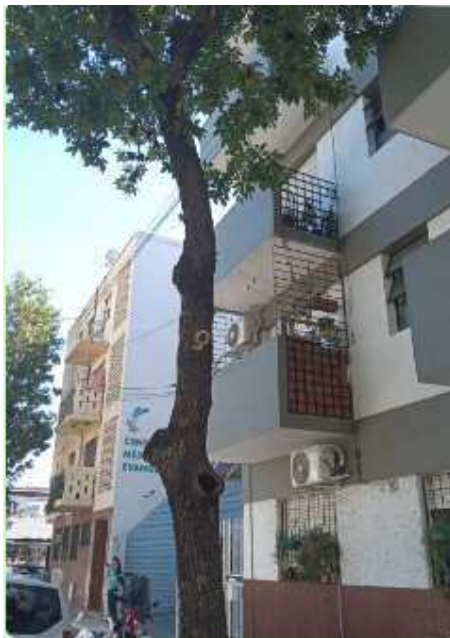
Irigoyen 2181

Rama de gran porte quebrada ,se recomienda poda SOS

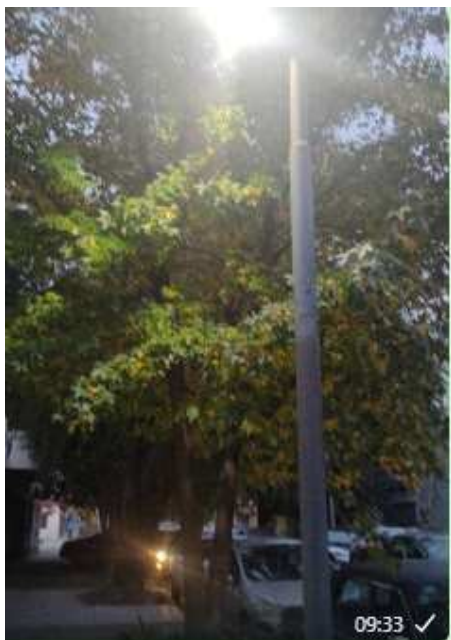
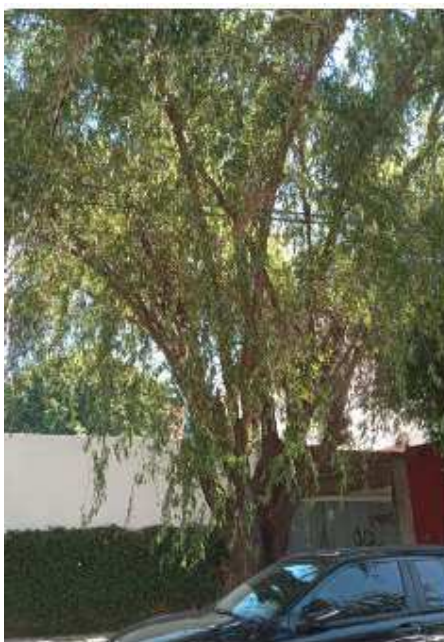
Lozano, Pedro 5739

En el día de la fecha se observó varias ramas quebradas. Se recomienda su urgente remoción.

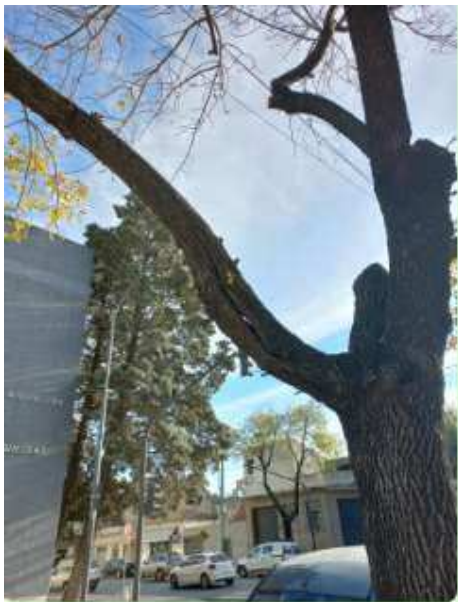
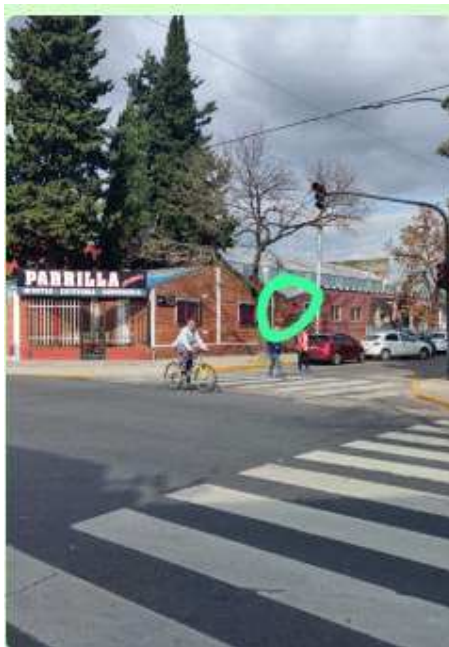
Lozano, Pedro 5800

Se observa rama quebrada colgando de los cables. Además presenta ramas con riesgo de caída. Se recomienda podar y bajar las ramas que generan riesgo. Se recomienda realizar en carácter de urgencia.

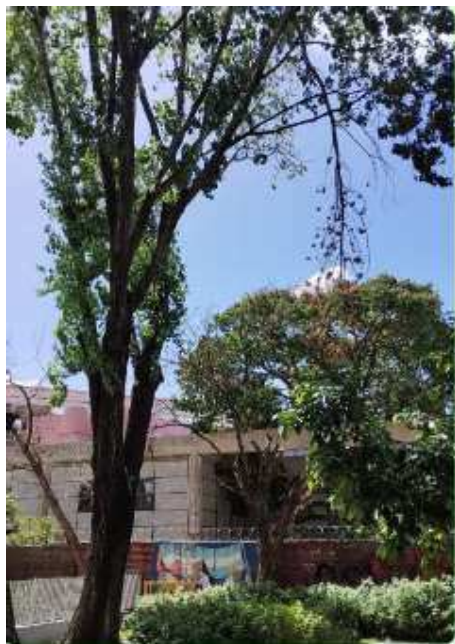
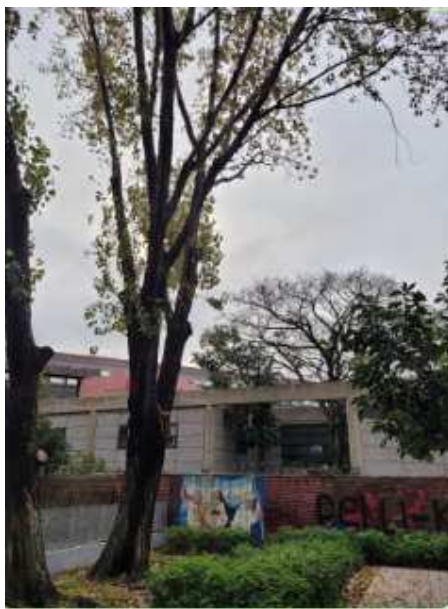
Mercedes 1906 Fte. LD7

Se observa rama quebrada colgando. Se recomienda poda SOS

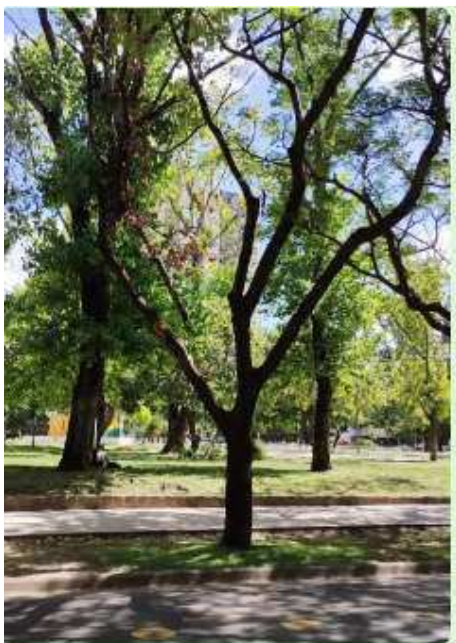
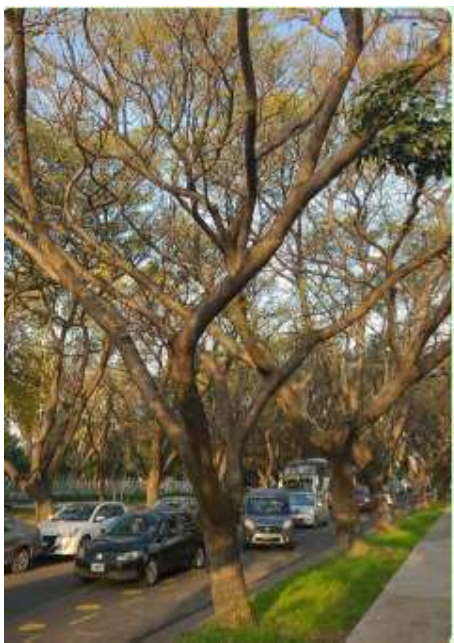
Mercedes 1906 LD7

Se observa rama quebrada colgando. Se recomienda poda SOS.

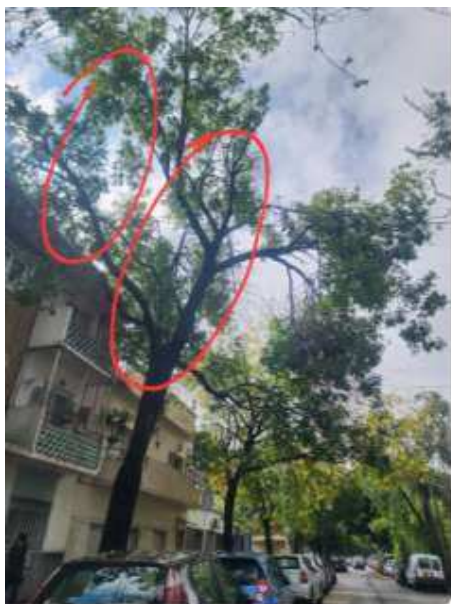
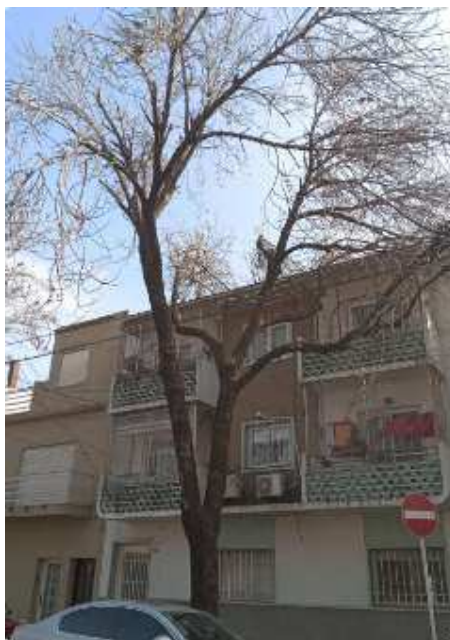
Miranda 5433

Rama quebrada se recomienda poda SOS

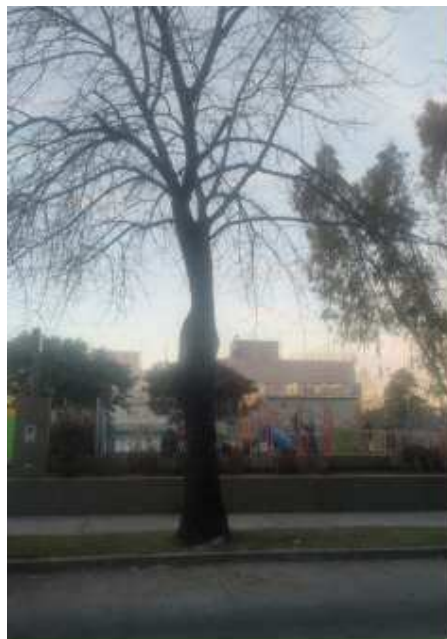
Moliere 2796 Fte.

En el día de la fecha se observó varias ramas quebradas. Se recomienda su urgente remoción.

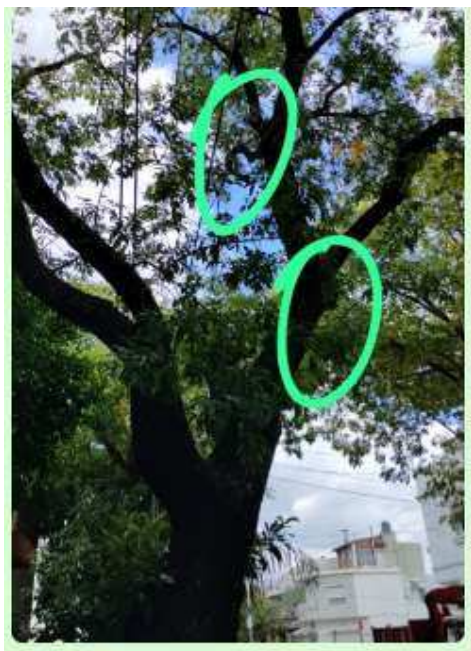
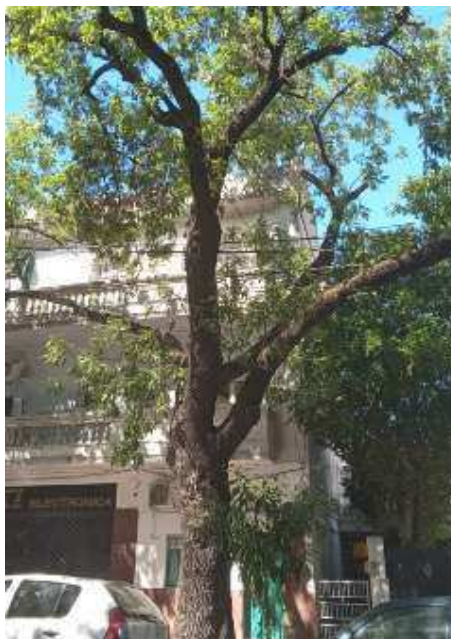
Nogoyá 6176

En el día de la fecha se observó varias ramas quebradas. Se recomienda su urgente remoción.
