## Planilla de Inspección de Árboles

CALLE: Acuña de Figueroa Francisco

N°/REFERENCIA: 1448 Exacta

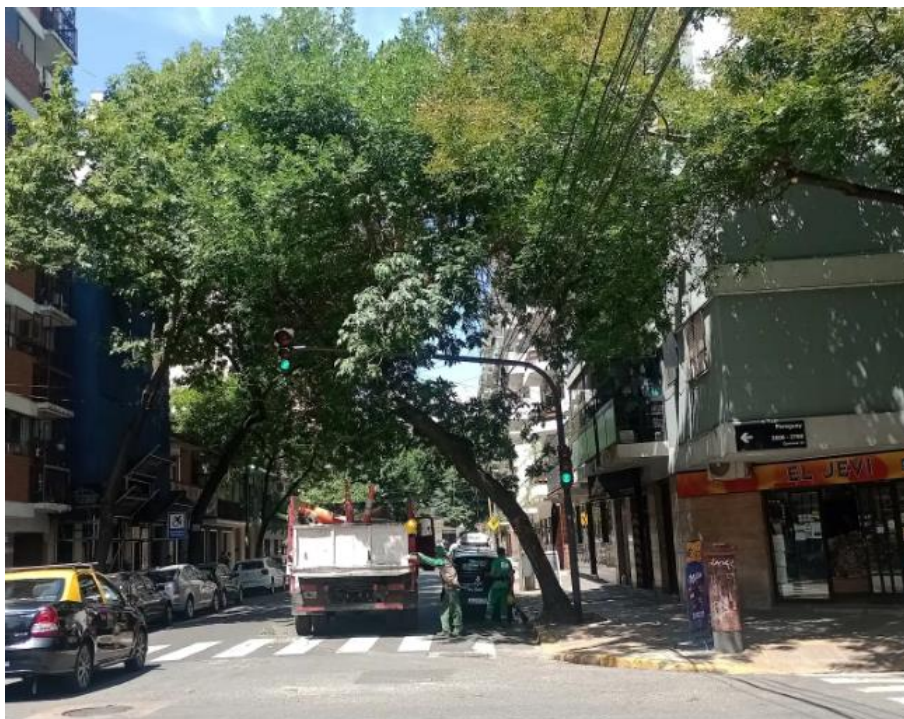
N°/REFERENCIA: 1696 Exacta

ESTADO: Demasiado bajas, Que invaden el espacio aéreo

**A: OBJETIVOS DE LA PODA:****B: TIPOS DE PODA:** Invasión**C: CORTE DE RAÍCES:****D: TRATAMIENTO FITOSANITARIO:****E: TRASPLANTE:****F: EXTRACCIÓN:**

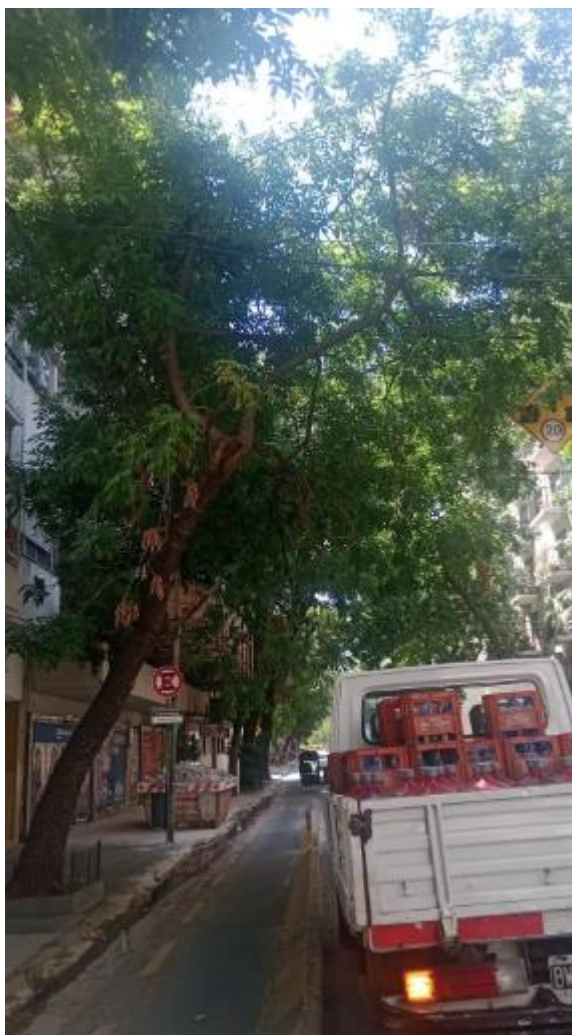
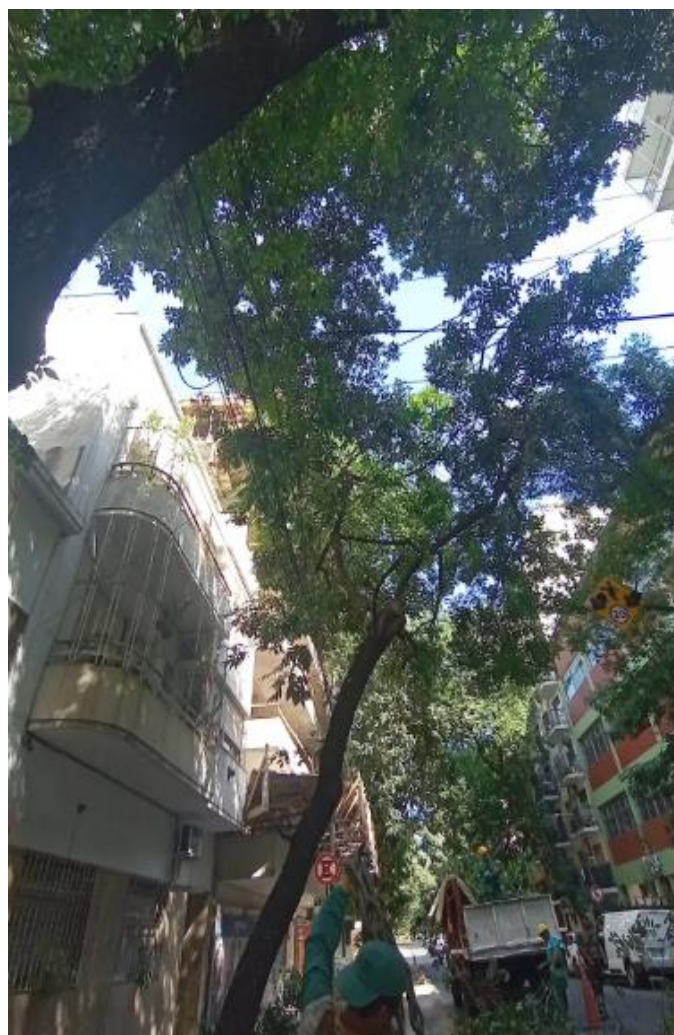
N°/REFERENCIA: 3630 Exacta

ESTADO DE LA COPA: Copa desbalanceada

INCLINACIÓN: Menor a 40°

ESTADO: Demasiado bajas, Que invaden el espacio aéreo

**A: OBJETIVOS DE LA PODA:****B: TIPOS DE PODA:** Balanceo, Invasión**C: CORTE DE RAÍCES:****D: TRATAMIENTO FITOSANITARIO:****E: TRASPLANTE:****F: EXTRACCIÓN:**

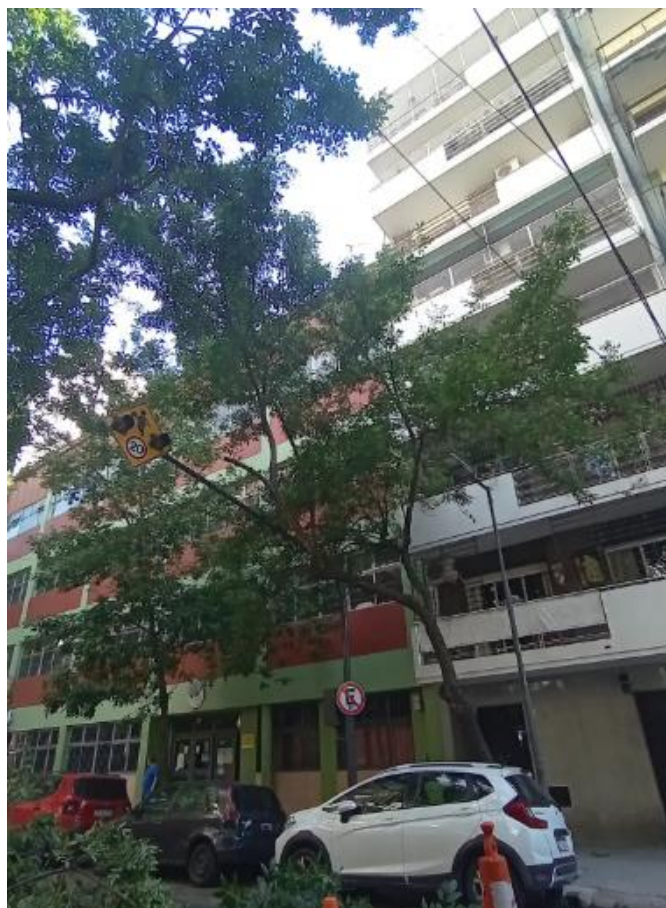
N°/REFERENCIA: 3633 Exacta

ESTADO DE LA COPA: Copa desbalanceada

INCLINACIÓN: Menor a 40°

ESTADO: Demasiado bajas, Que invaden el espacio aéreo

**A: OBJETIVOS DE LA PODA:****B: TIPOS DE PODA:** Balanceo, Invasión**C: CORTE DE RAÍCES:****D: TRATAMIENTO FITOSANITARIO:****E: TRASPLANTE:****F: EXTRACCIÓN:**

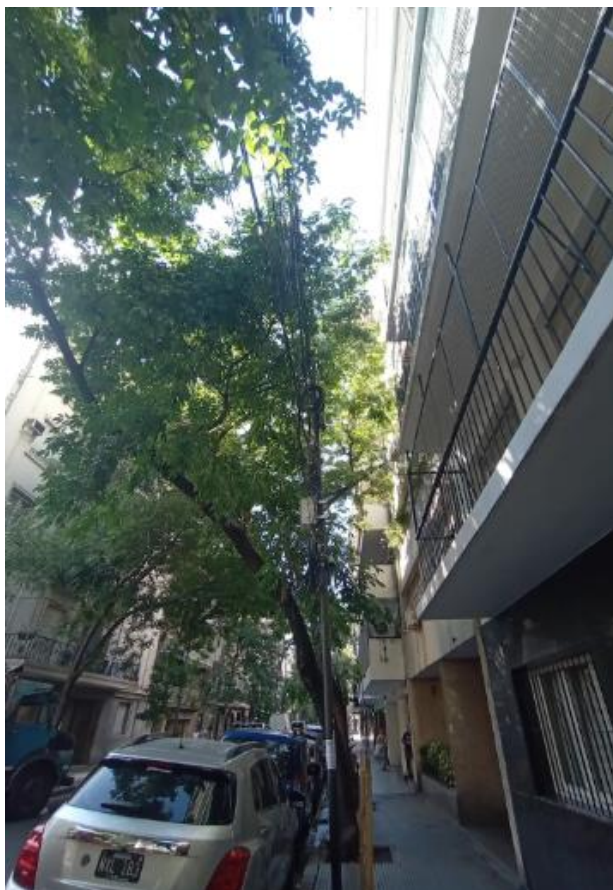
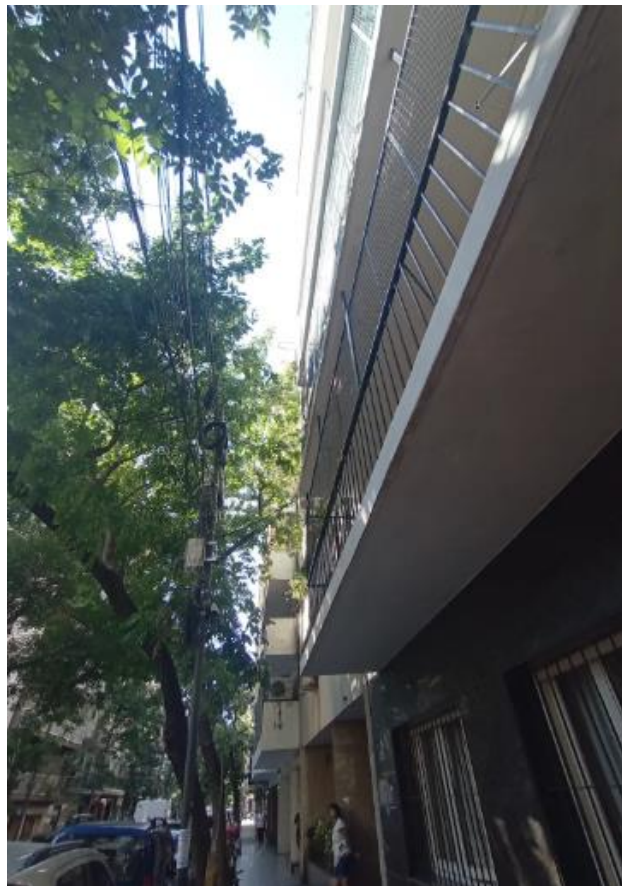
N°/REFERENCIA: 3762 Exacta

INCLINACIÓN: Menor a 40°

ESTADO: Que invaden el espacio aéreo

**A: OBJETIVOS DE LA PODA:****B: TIPOS DE PODA:** Invasión**C: CORTE DE RAÍCES:****D: TRATAMIENTO FITOSANITARIO:****E: TRASPLANTE:****F: EXTRACCIÓN:**

Güemes 3762 fresno 13/40 El poda a edificio 3772  
Güemes 3762 fresno 13/40 El poda a edificio 3772

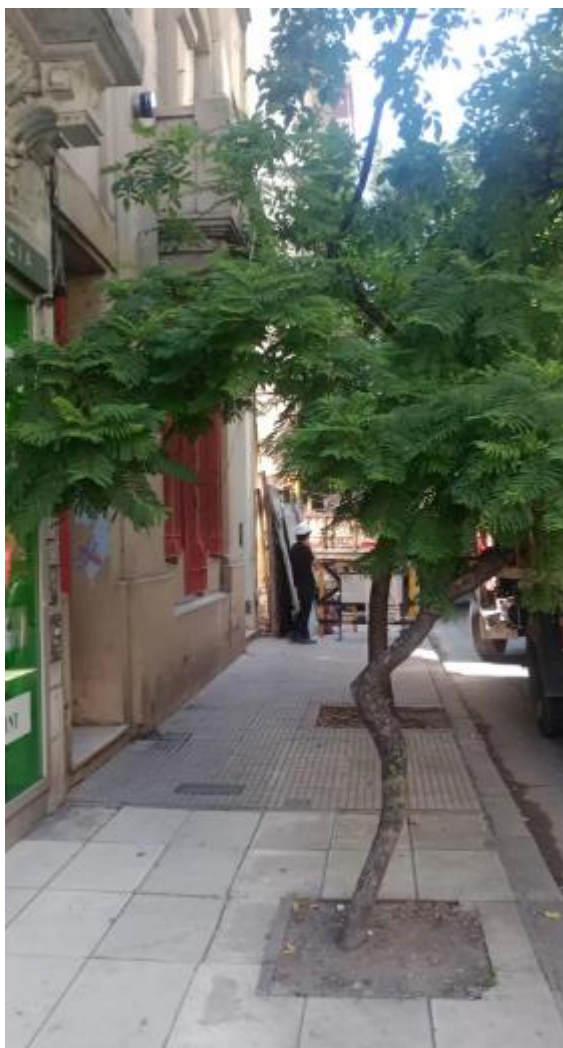
N°/REFERENCIA: 3787 Exacta

ESTADO DE LA COPA: Copa desbalanceada

INCLINACIÓN: Menor a 40°

ESTADO: Con mal ángulo de inserción, Demasiado bajas

**A: OBJETIVOS DE LA PODA:****B: TIPOS DE PODA:** Formacion**C: CORTE DE RAÍCES:****D: TRATAMIENTO FITOSANITARIO:****E: TRASPLANTE:****F: EXTRACCIÓN:**

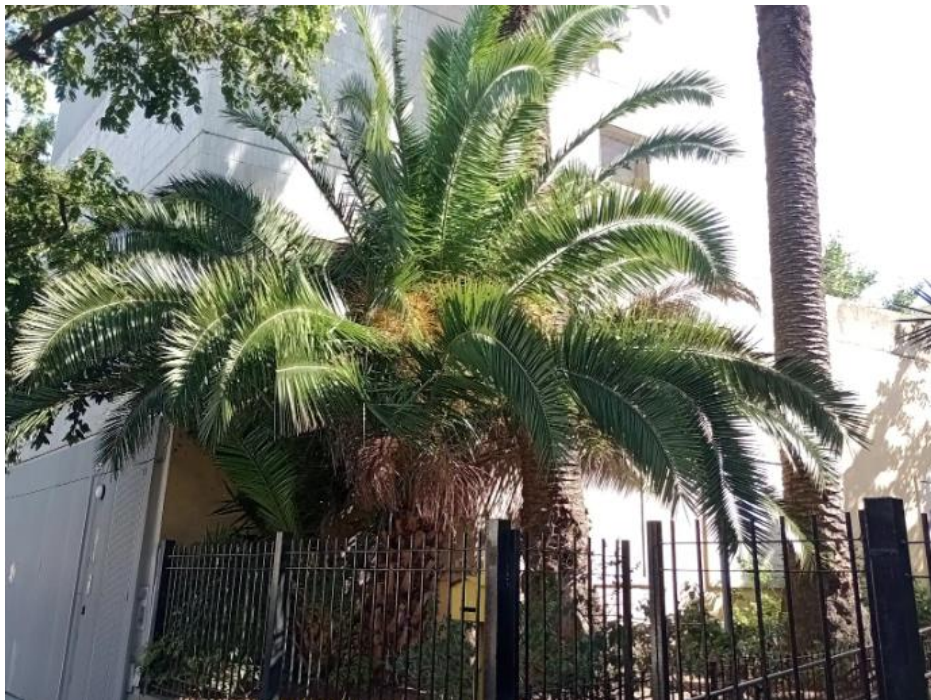
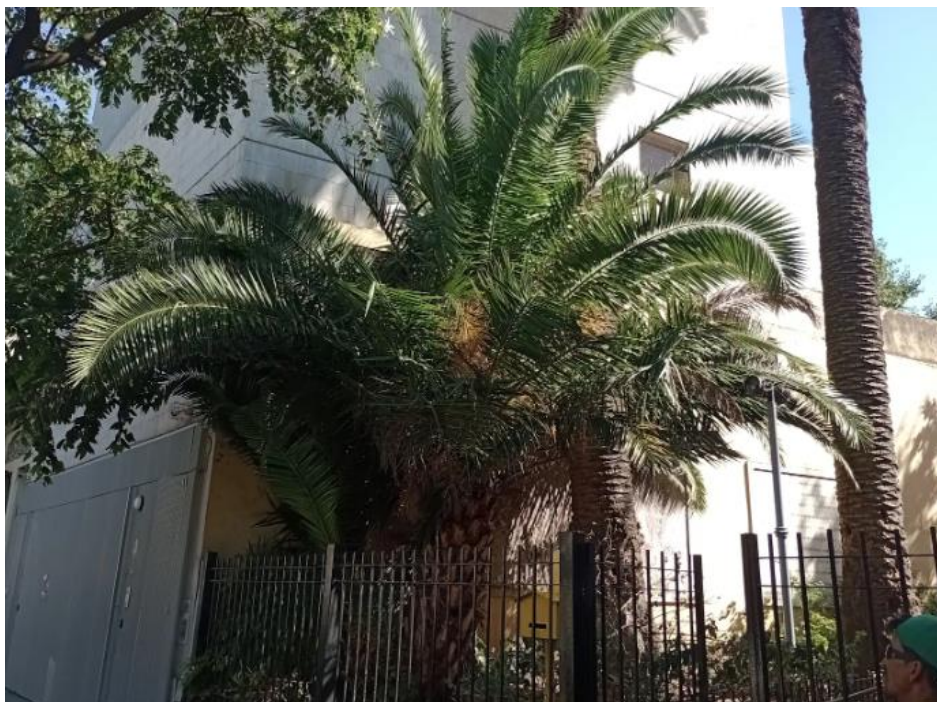
N°/REFERENCIA: 1

ESTADO: Demasiado bajas, Que invaden el espacio aéreo

**A: OBJETIVOS DE LA PODA:****B: TIPOS DE PODA:** Limpieza, Refaldado**C: CORTE DE RAÍCES:****D: TRATAMIENTO FITOSANITARIO:****E: TRASPLANTE:****F: EXTRACCIÓN:**

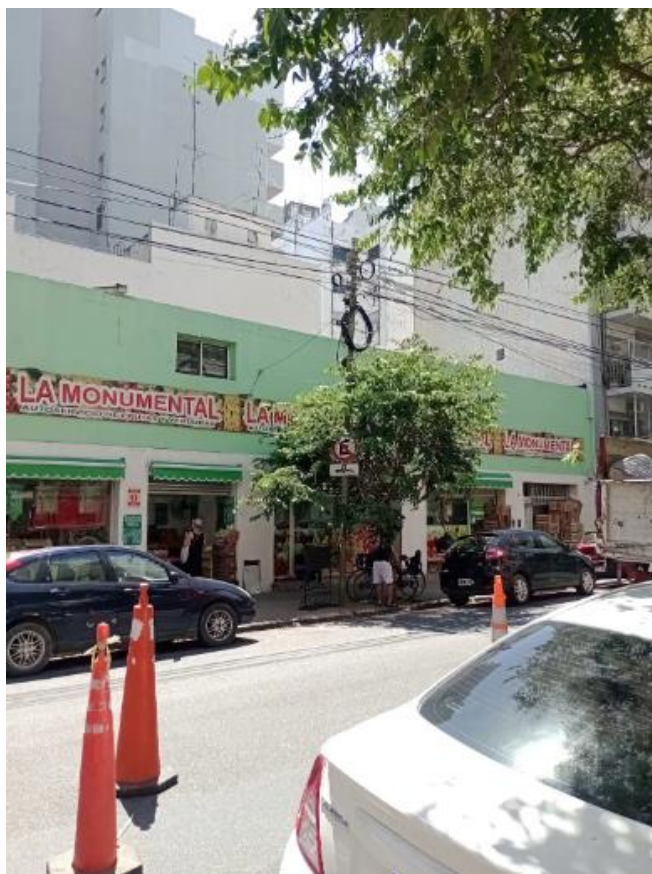
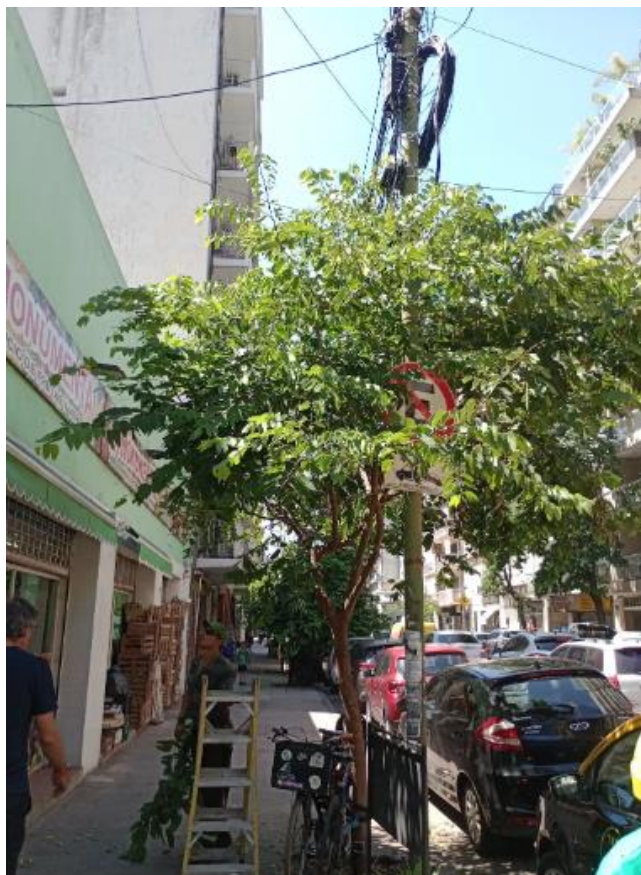
N°/REFERENCIA: 3999 Exacta

ESTADO: Demasiado bajas

**A: OBJETIVOS DE LA PODA:****B: TIPOS DE PODA:** Refaldado**C: CORTE DE RAÍCES:****D: TRATAMIENTO FITOSANITARIO:****E: TRASPLANTE:****F: EXTRACCIÓN:**

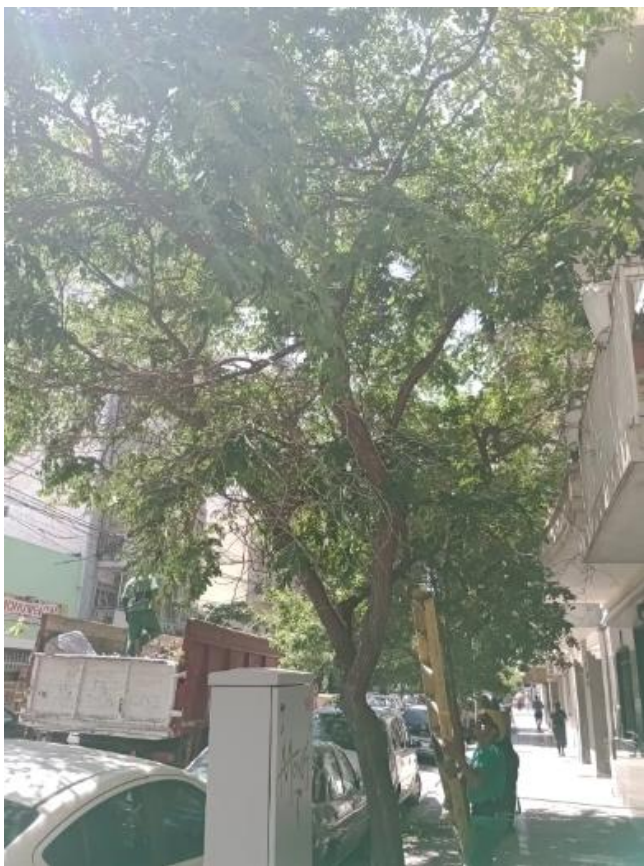
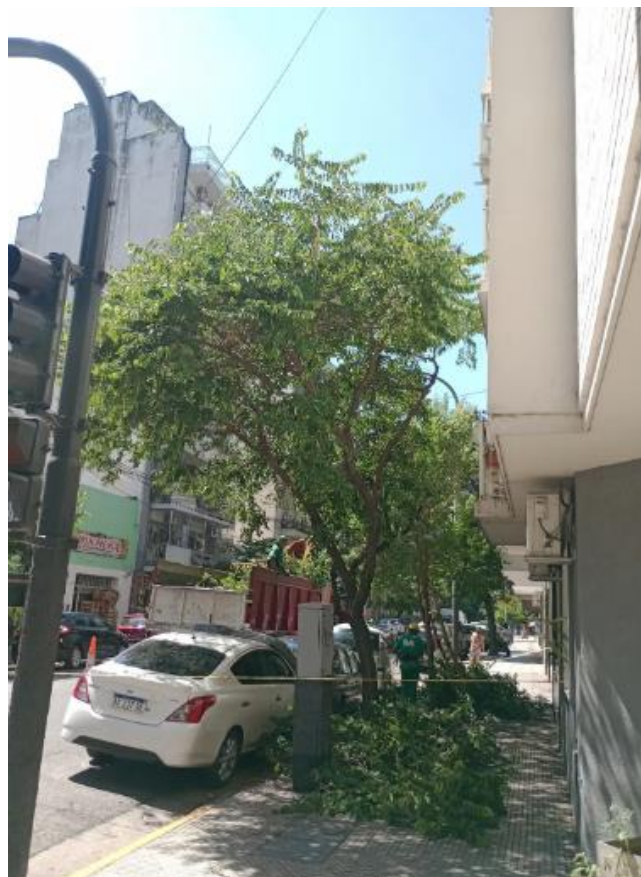
N°/REFERENCIA: 3986 LA1

ESTADO: Secas /secas en las puntas, Que invaden el espacio aéreo

**A: OBJETIVOS DE LA PODA:****B: TIPOS DE PODA:** Limpieza, Invasión**C: CORTE DE RAÍCES:****D: TRATAMIENTO FITOSANITARIO:****E: TRASPLANTE:****F: EXTRACCIÓN:**

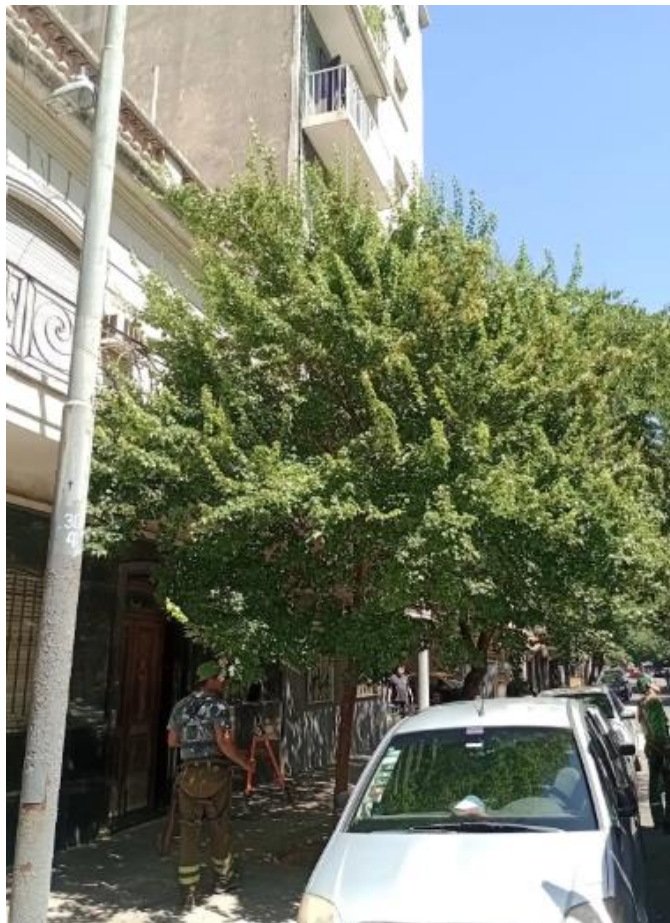
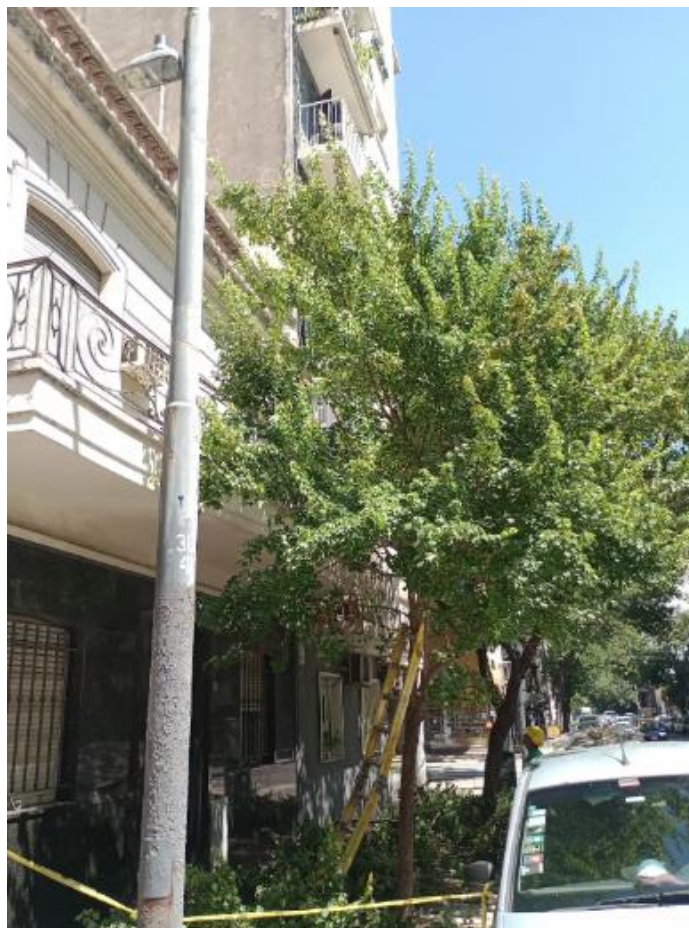
N°/REFERENCIA: 3986 Exacta

ESTADO: Que invaden el espacio aéreo

**A: OBJETIVOS DE LA PODA:****B: TIPOS DE PODA:** Refaldado, Invasión**C: CORTE DE RAÍCES:****D: TRATAMIENTO FITOSANITARIO:****E: TRASPLANTE:****F: EXTRACCIÓN:**
