### Resolución Presidencia Junta Comuna

**Referencia:** S/ Extracciones árboles programadas Comuna 2 - ACTAS N° 2651 y 2654.-

Planilla de Inspección de árboles - EXTRACCIONES

**Referencia:** PLANILLA Y FOTO - ACTA N° 2651 y 2654

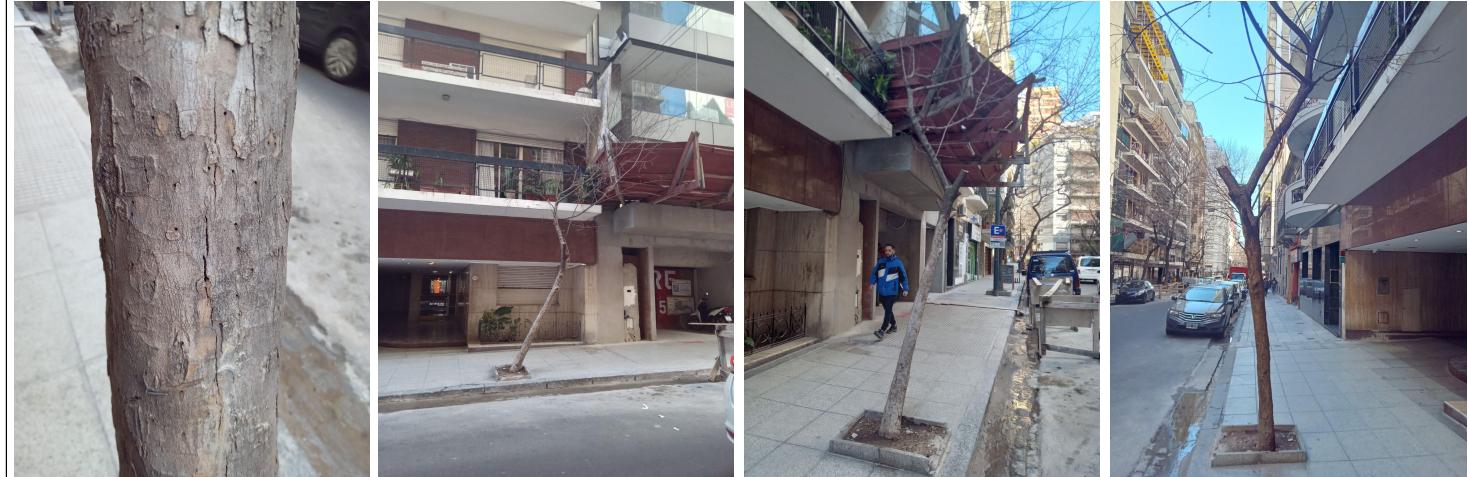
**ACTA N°: 2651**

SECO	X	INCLINACIÓN	MAYOR 40°	X	ORIENTACIÓN DE LA INCLINACIÓN	HACIA LA CALLE	COPA	DESBALANCEADO	X
SEMISECO			MENOR 40°			HACIA EL LARGO DE LA VEREDA		DESCOPADO	
OBSERVACIONES						HACIA LA PROPIEDAD		DESCOPADO Y BROTAZO

OBSERVACIONES	Al momento de la inspección se observa un ejemplar seco. Se recomienda su extracción.						
---------------	---	--	--	--	--	--	--

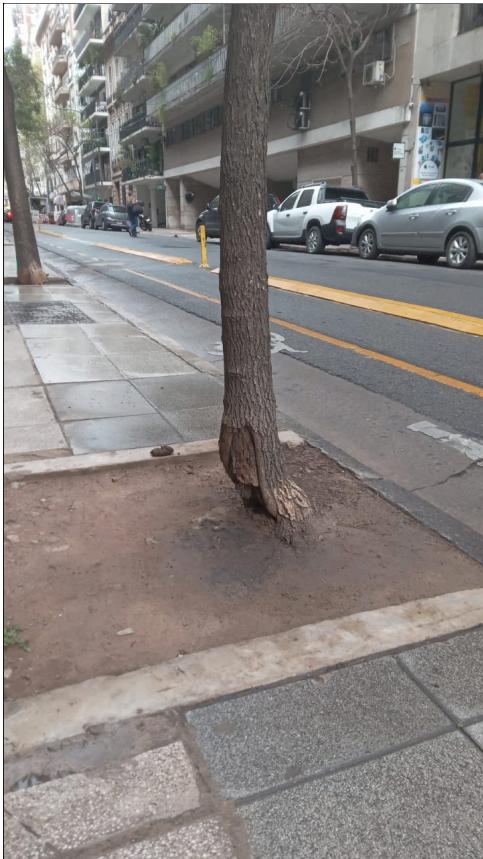
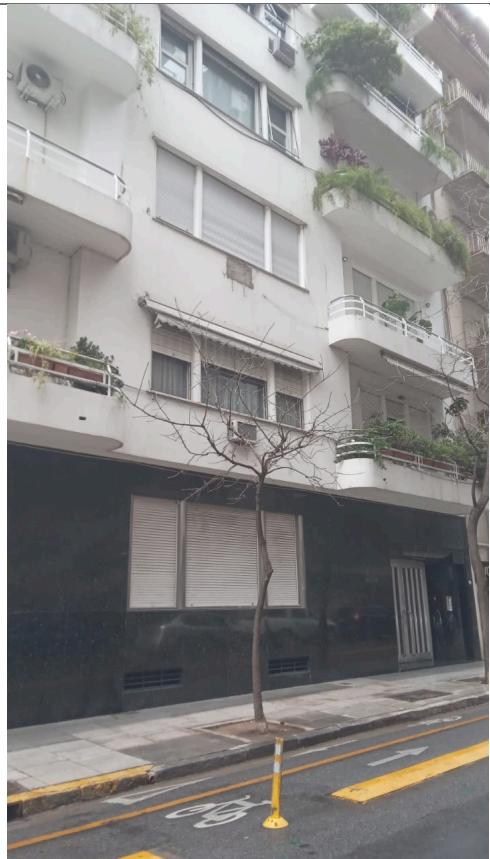
FUSTE	TAMAÑO/ PARTE	BASAL	MEDIA	ALTA	DESCORTEZAMIENTO		CAVIDAD LONGITUDINAL EN EL FUSTE (m)	0.2
	PEQUEÑAS				FRUCTIFICACIONES FÚNGICAS			
	GRANDES	X			CODOMINANCIAS			
					CHORREADOS		ESPESOR DE LA PARED REMANENTE (m)	0.15

OBSERVACIONES: Fresno presenta cavidad basal de gran tamaño y podredumbre a la altura del cuello, así como también oquedad en la pared remanente, la cual presenta poca superficie y espesor. Copo parcialmente cavitado presenta gran cantidad de ramas secas. Se recomienda la extracción del ejemplar para evitar daños a personas y/o bienes.
