GOBIERNO DE LA CIUDAD DE BUENOS AIRES

Resolución Presidencia Junta Comuna

Referencia: Extracciones de emergencia–Ley 3263 - Informes de extracciones N° 846 – 847 – 848 – 849 – 850 – 851 – 852 – 853 – 854 – 855

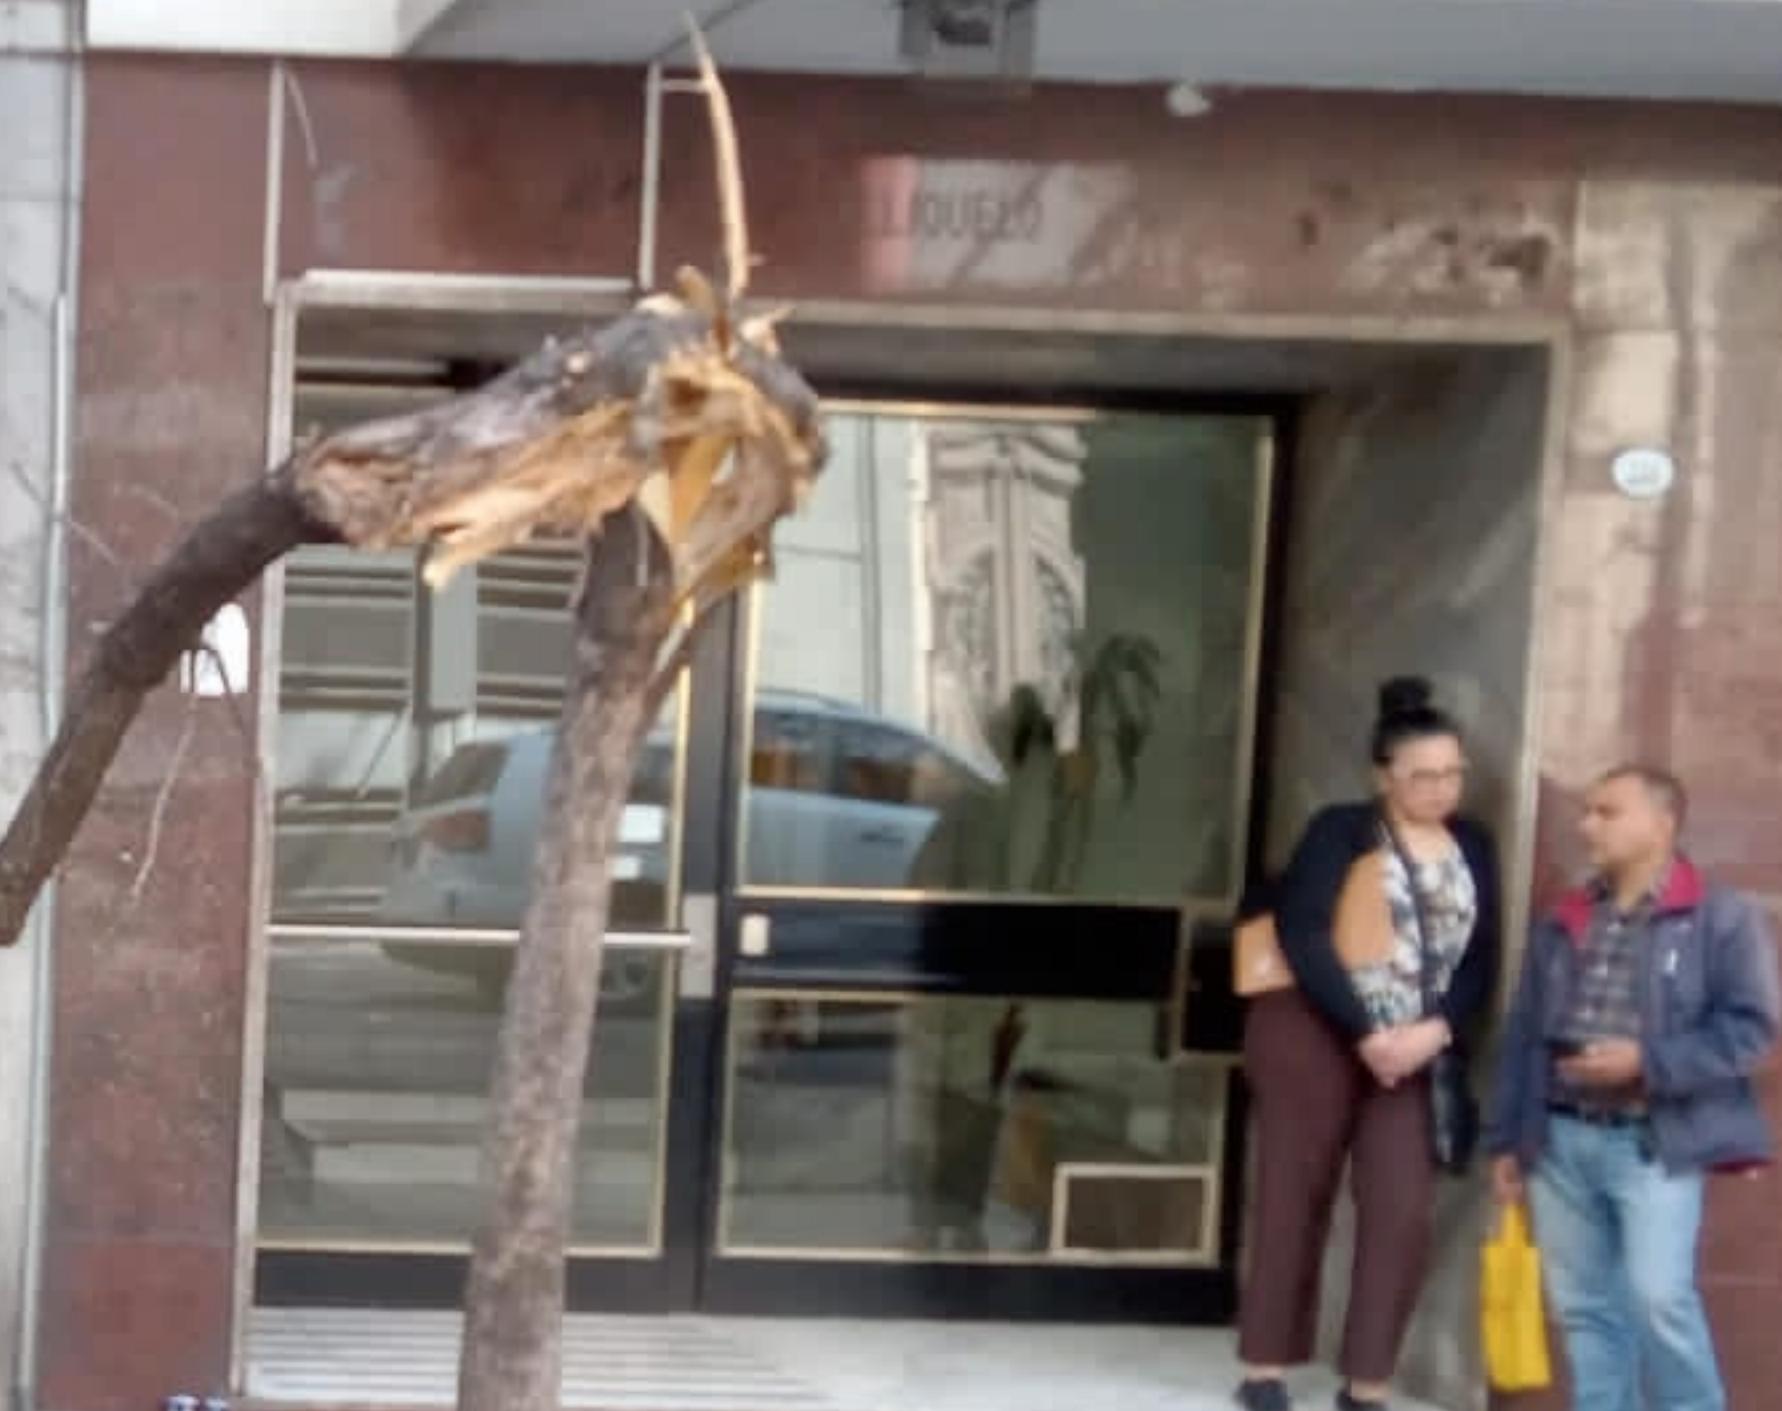
Alberti 339
Fin

G.C.B.A.	GOBIERNO DE LA CIUDAD DE BUENOS AIRES PLANILLA DE INSPECCIÓN VISUAL BÁSICA			Fecha: 19/9/2024		
Calle	ALBERTI	Chapa	339	Referencia		
Especie botánica	Fraxinus pennsylvanica (Fresno americano)					
Nº de inspección	C03-7660	D.A.P. (Cm):	20	Altura Aprox. (m): 6		
Ubicación de la plantera	Regular	Enfermedades	Plagas			
Inclinación	No tiene inclinación					
Orientación de la inclinación						
Tarea recomendada: Extracción						
Defectos del ejemplar						
Fuste dividido en dos partes						
Evaluación de Riesgo del Árbol a Extraer						
Probabilidad de Fallo		Probabilidad de Impacto		Consecuencias		Riesgo
Probable		Medio		Menor		Bajo
Encuadre Normativo						
Por su estado sanitario, fisiológico o por sus condiciones físicas no sea posible su recuperación., Para garantizar la seguridad de las personas y/o bienes.						
Observaciones y conclusiones						
<p>En carácter de emergencia se llevó a cabo la extracción de dicho ejemplar por encontrarse con el fuste partido en dos partes.</p> <p>Horario de aviso a Ecología: 18/09/2024 a las 3:27 pm. Horario de finalización de emergencia: 19/09/2024 a las 7:46 am.</p>

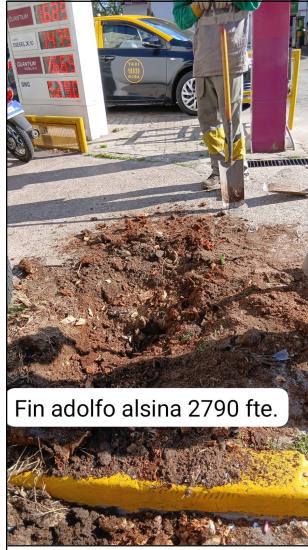
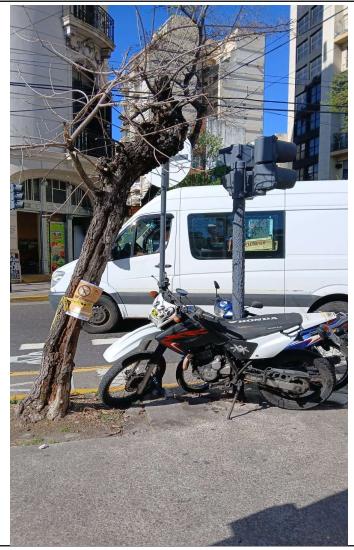
Fin adolfo alsina 2790 fte.

RECOMENDACIONES DEL INSPECTOR (MARCAR SEGÚN CORRESPONDA)											
A. OBJETIVOS DE LA PODA		REDUCCIÓN DE RIESGO		ELIMINAR INTERFERENCIAS							
		ADECUACIÓN AL SITIO		REGULACIÓN DE LA ESTRUCTURA							
B. TIPOS DE PODA		FORMACIÓN		LIMPIEZA		ACLAREO		REFALDADO			
C. CORTE DE RAÍCES		SUPERFICIAL		PROFUNDO							
D. TRATAMIENTO FITOSANITARIO		E. TRANSPLANTE		F. EXTRACCIÓN							
OBSERVACIONES		Ejemplar seco con grietas transversales. Se intervino emergencia.

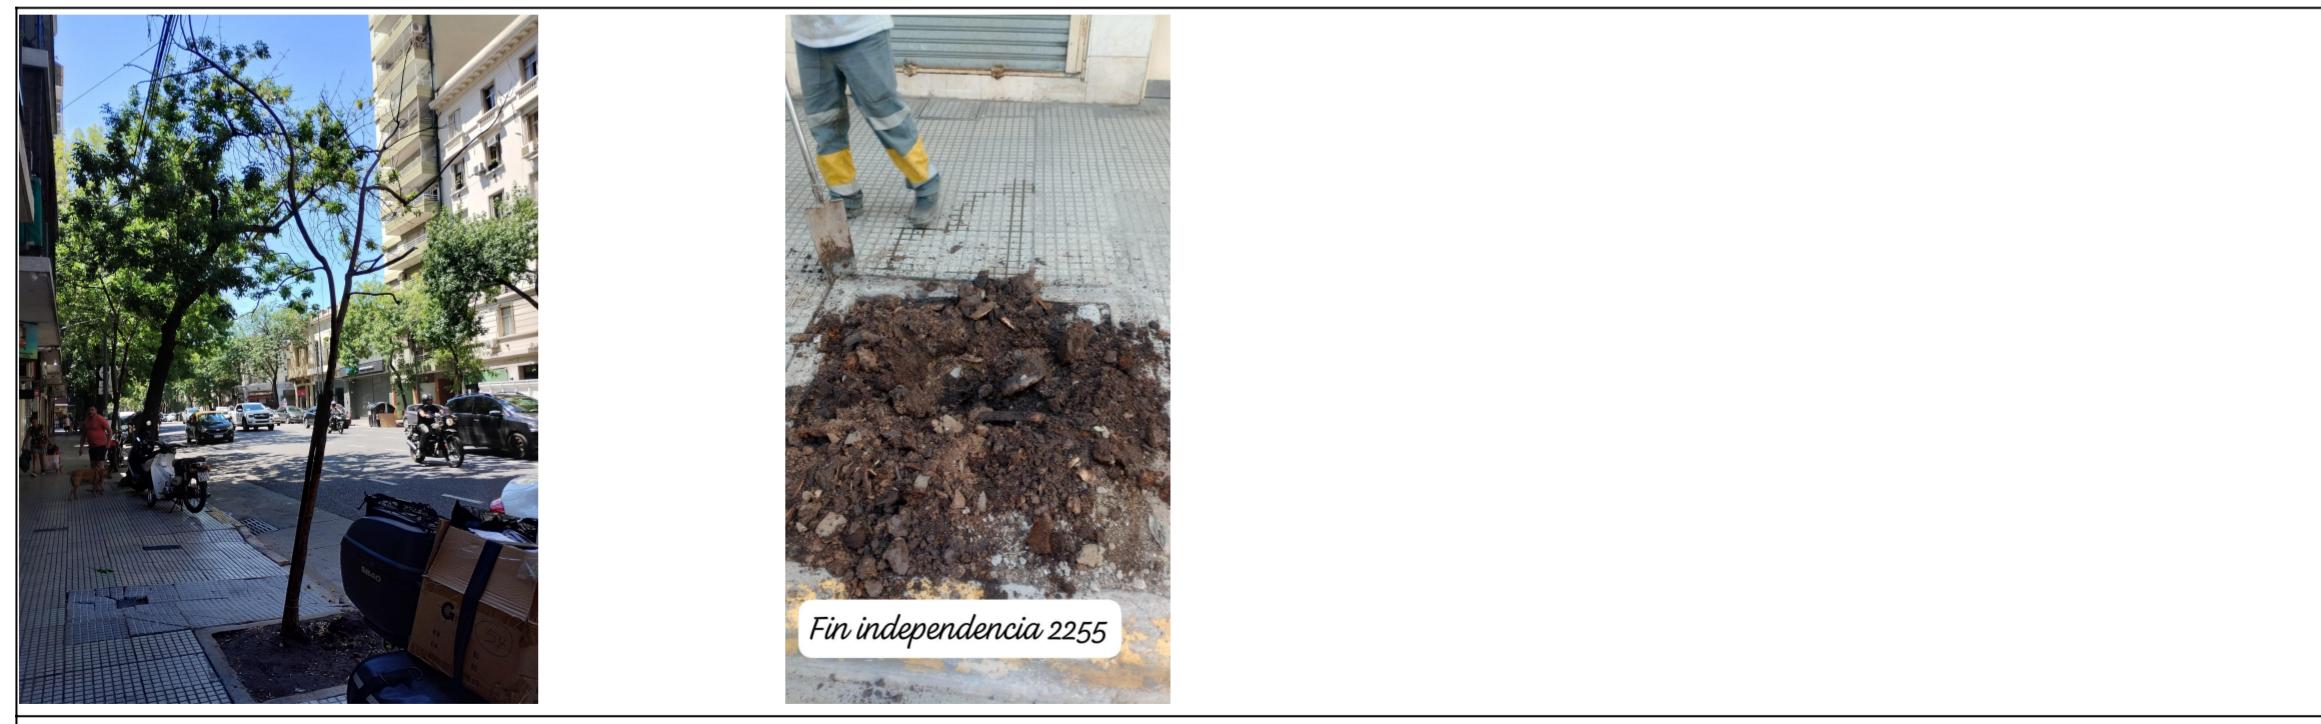
RECOMENDACIONES DEL INSPECTOR (MARCAR SEGÚN CORRESPONDA)								
A. OBJETIVOS DE LA PODA			REDUCCIÓN DE RIESGO		ELIMINAR INTERFERENCIAS			
			ADECUACIÓN AL SITIO		REGULACIÓN DE LA ESTRUCTURA			
B. TIPOS DE PODA			FORMACIÓN	LIMPIEZA	ACLAREO		REFALDADO	TERCIADO
C. CORTE DE RAÍCES			SUPERFICIAL		PROFUNDO			
D. TRATAMIENTO FITOSANITARIO				E. TRANSPLANTE			F. EXTRACCIÓN	
OBSERVACIONES	En el día de la fecha se llevó a cabo la extracción de un ejemplar de Jacarandá que se encontraba seco, muerto en pie y del cual se había recibido reclamo de extracción. Se extrajo el ejemplar y se limpió la zona. Se adjuntan fotos del antes y después.

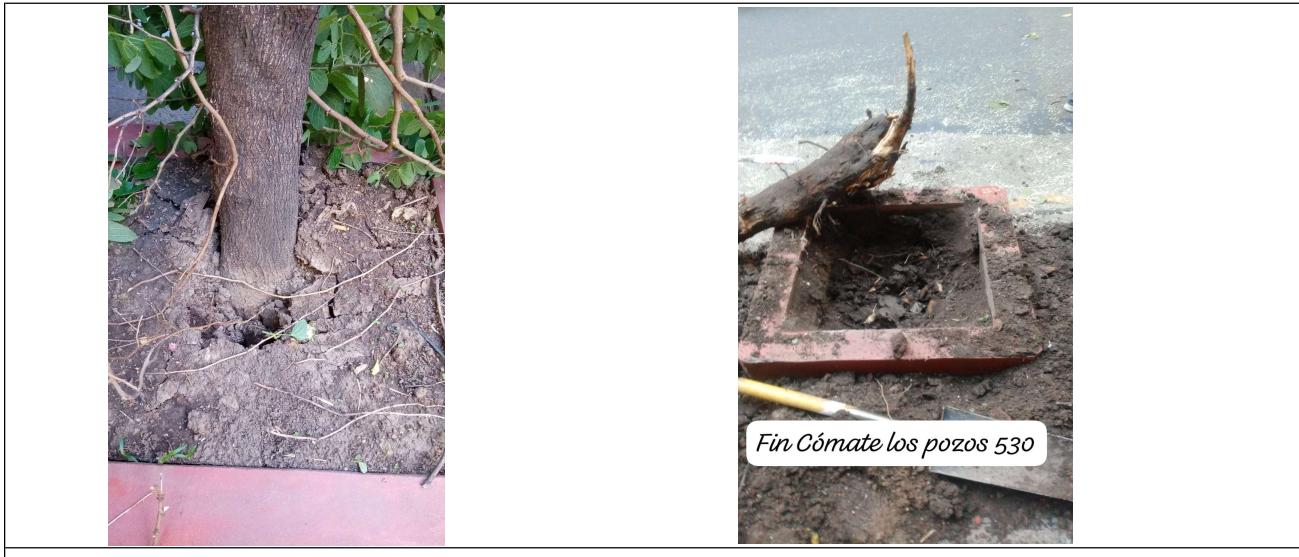
Ejemplar golpeado por un vehículo. Se intervino la emergencia.

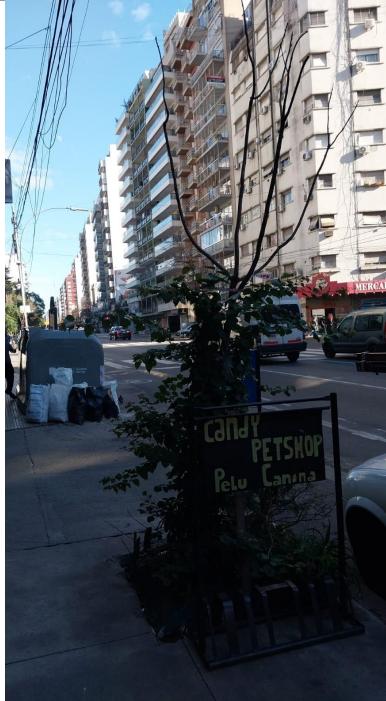
OBSERVACIONES	Ejemplar seco al momento de la inspección, se recomienda extracción.
---------------	----------------------------------------------------------------------

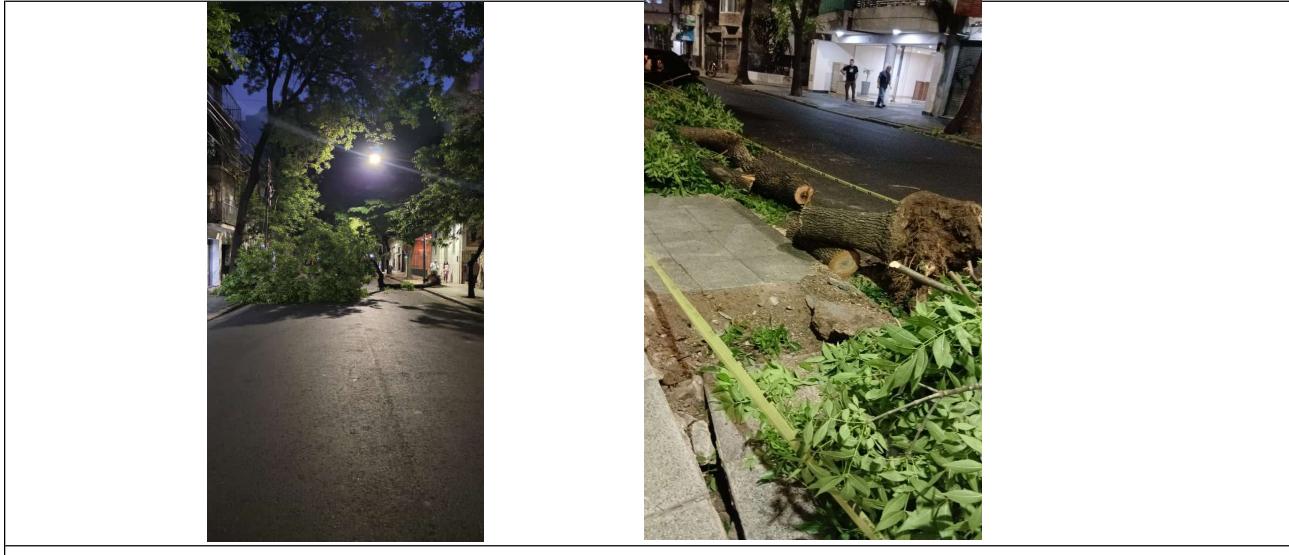
Ejemplar golpeado por un vehículo. Se intervino la extracción

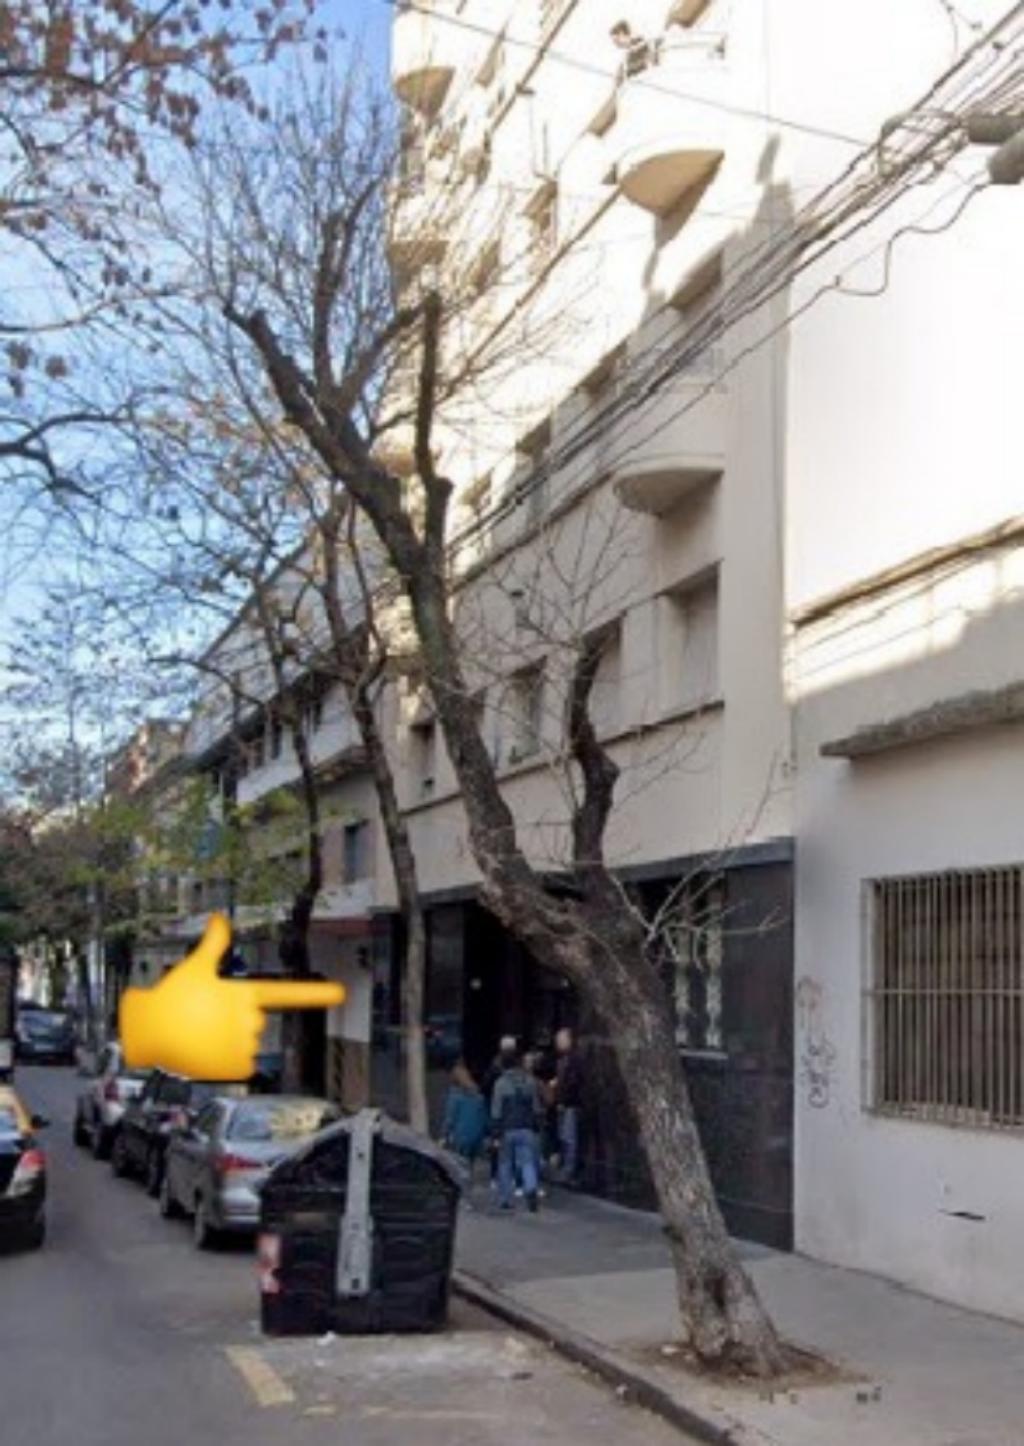
Rincón 427 fin

Descomposición avanzada del tronco o de la/s cavidad/es, Grietas o cavidades especialmente aquellas en contacto con el suelo o asociadas con otros defectos, Decaimiento generalizado

Probabilidad de Fallo	Probabilidad de Impacto	Consecuencias	Riesgo
Possible	Medio	Significativa	Bajo

Ejemplar descopado y brotado, presenta una descomposición avanzada del fuste, especialmente a nivel del cuello, por lo que se recomienda su extracción con carácter prioritario

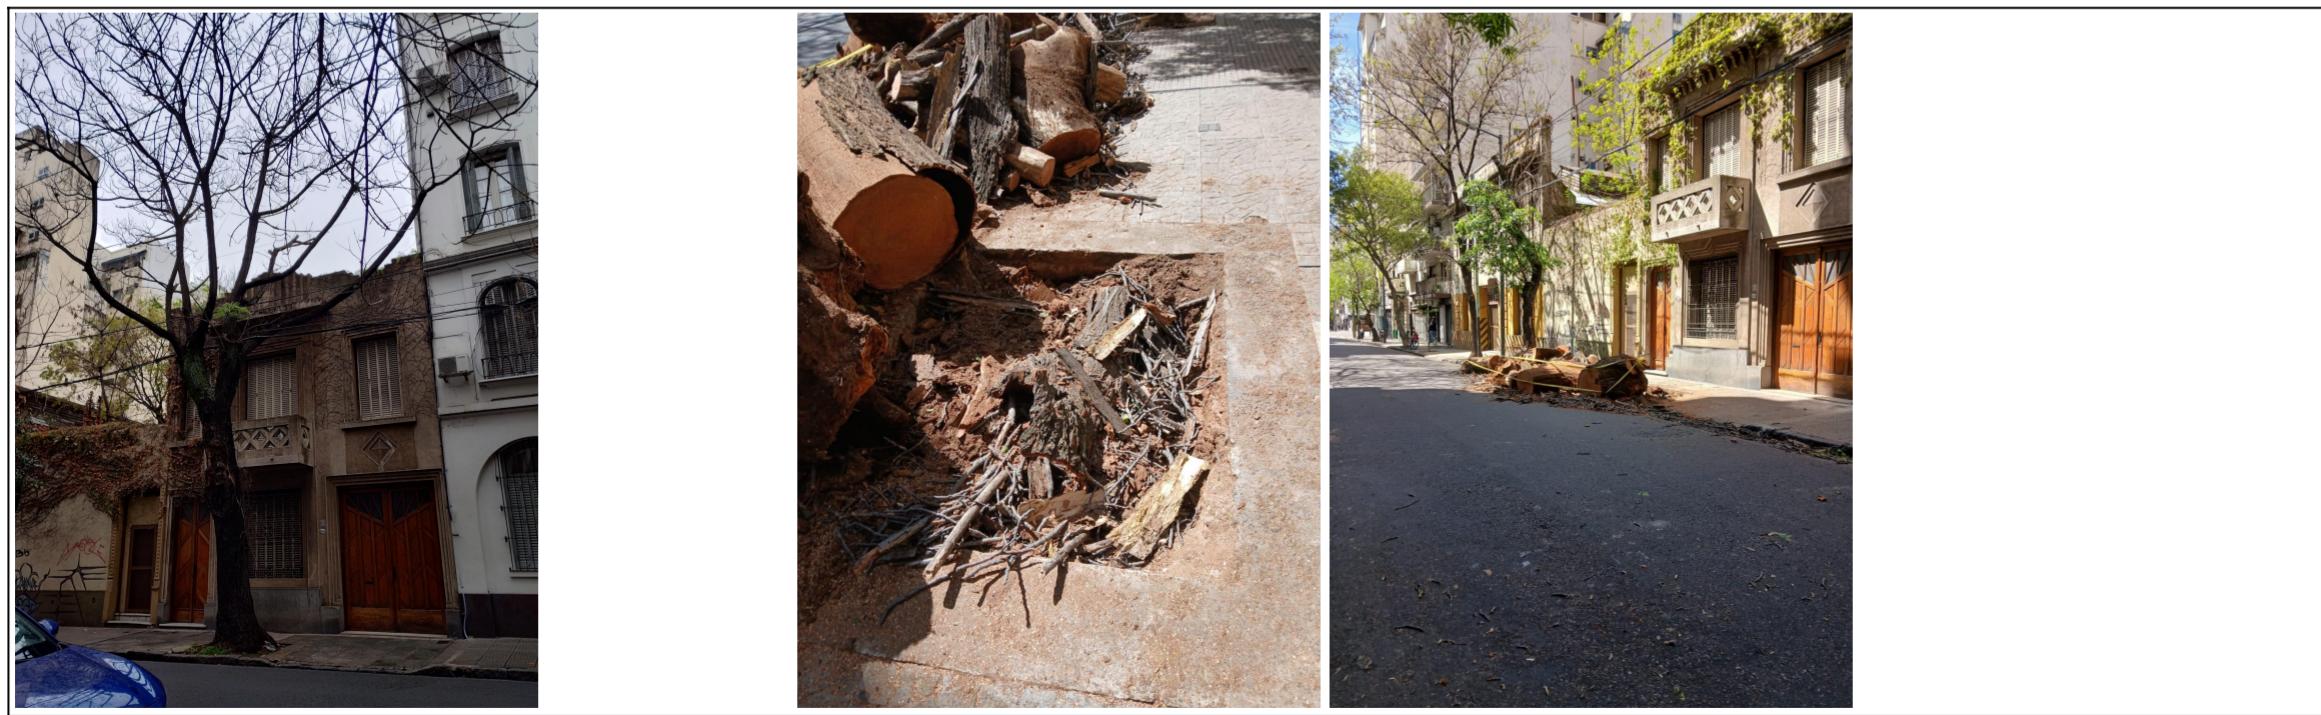
OBSERVACIONES	En el día de la fecha se llevó a cabo la extracción de un ejemplar de Paraiso que se encontraba seco, muerto en pie y del cual se habían recibido reclamos de extracción. Se extrajo el ejemplar y se limpió la zona. Se adjuntan fotos del antes y después.						
---------------	--------------------------------------------------------------------------------------------------------------------------------------------------------------------------------------------------------------------------------------------------------------	--	--	--	--	--	--
