G O B I E R N O D E L A C I U D A D D E B U E N O S A I R E S

Referencia: S/Convalida extracción de ejemplares arbóreos - Octubre 2025.

Planilla de Inspección de árboles - EXTRACCIONES

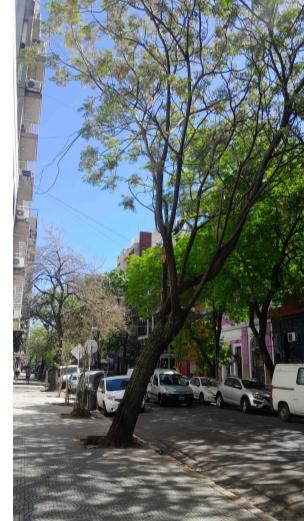
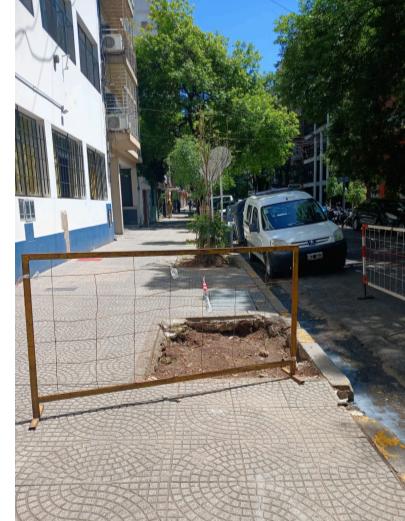
UBICACIÓN	CALLE	Cuba
	CHAPA	2410
	REF

OBSERVACIONES: Ejemplar inclinado, con riesgo de caída en la entrada a una institución académica. Se recomienda su extracción.

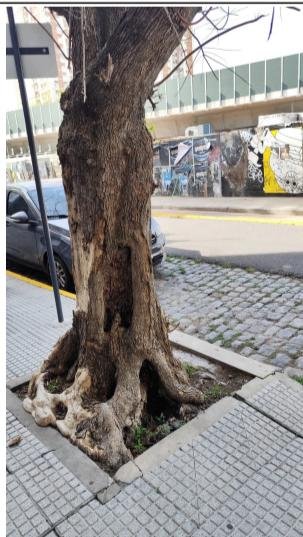
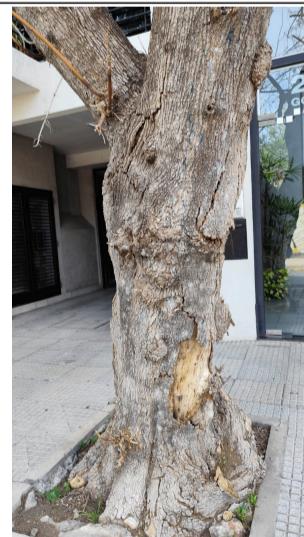
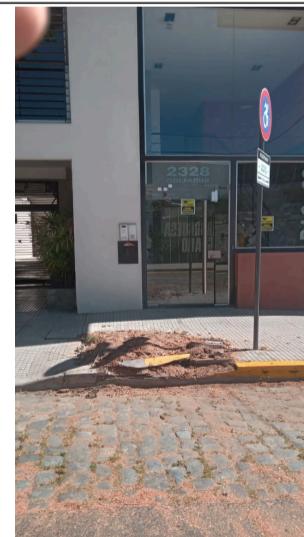
UBICACIÓN	CALLE	Golfarini, Juan Angel, Dr.
	CHAPA	2328
	REF

Ejemplar seco en pie.

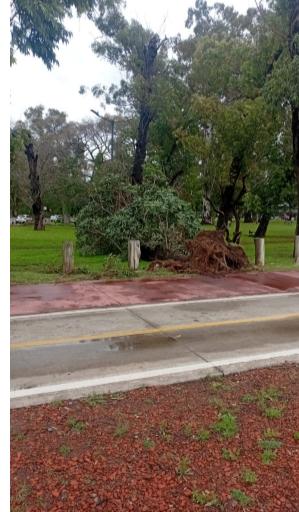
ESPECIE	NOMBRE CIENTÍFICO	Laurus sp.	D.A.P. (cm)	120	UBICACIÓN	CALLE	La Pampa
	NOMBRE COMÚN	Laurel	ALTURA (m)	9	CHAPA	750	REF Plaza República de México

OBSERVACIONES	Ejemplar caído.					
---------------	-----------------	--	--	--	--	--

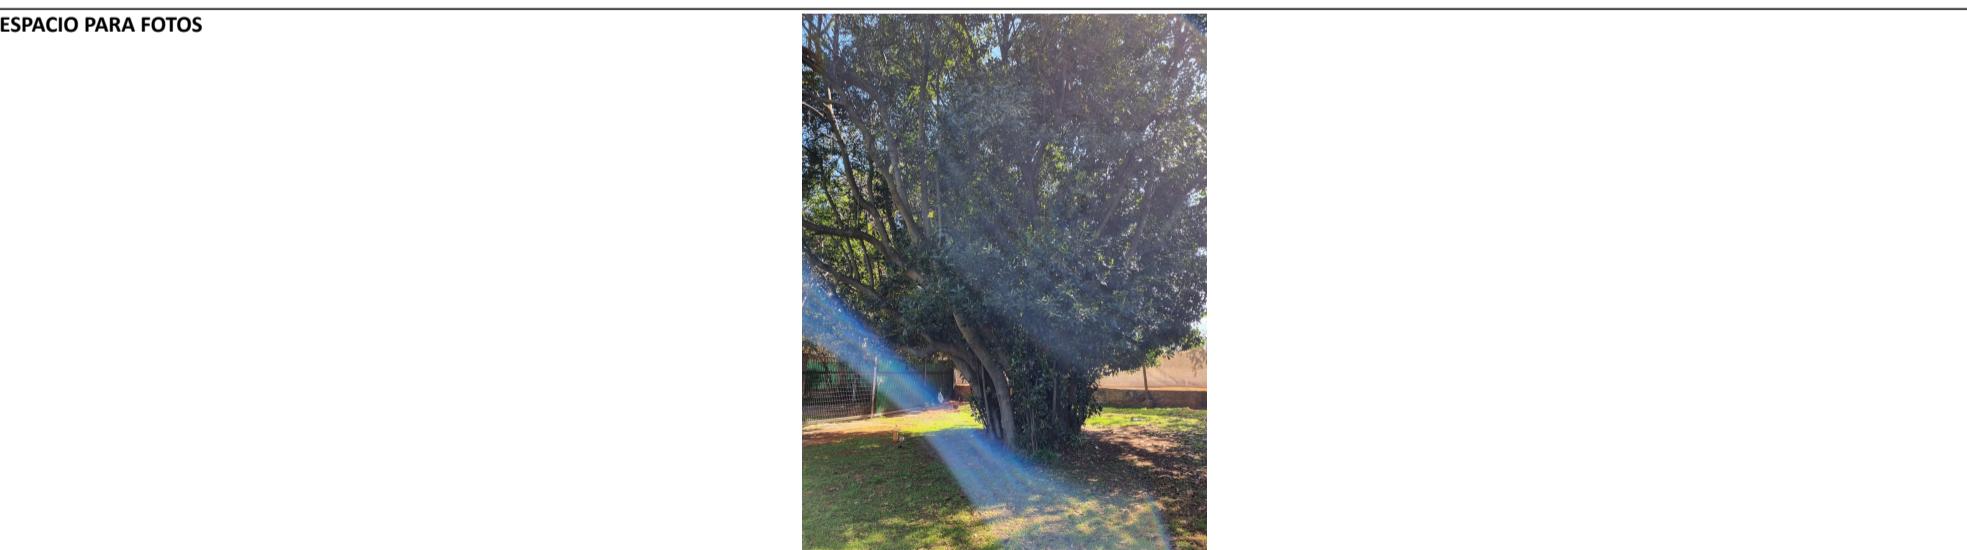
ESPECIE	NOMBRE CIENTÍFICO	Laurus sp.	D.A.P. (cm)	120	UBICACIÓN	CALLE	Monroe Av.
	NOMBRE COMÚN	Laurel	ALTURA (m)	9		CHAPA	1001

OBSERVACIONES	ejemplar de especie no permitida, con graves codominancias y antecedentes de desgaje. Por su ubicación y estado se recomienda su extracción urgente				
---------------	---	--	--	--	--

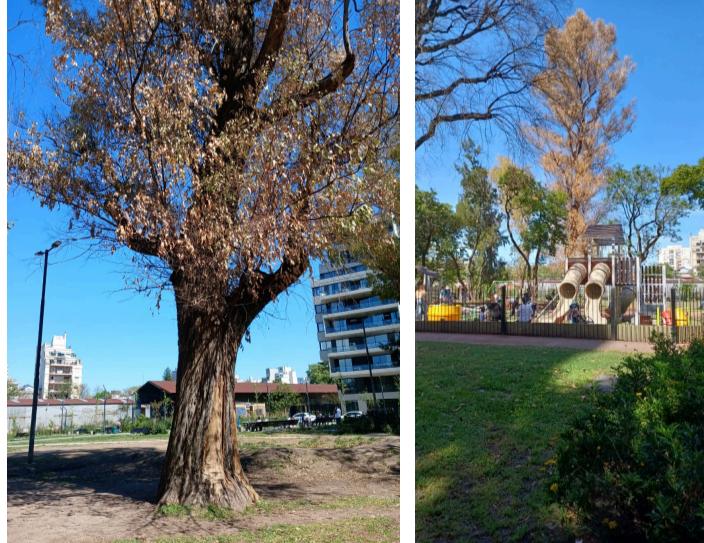
ESPECIE	NOMBRE CIENTÍFICO	Eucalipto sp.	ALTURA (m)	20	UBICACIÓN	CALLE	Moldes
	NOMBRE COMÚN	Eucalipto	D.A.P. (cm)	150	CHAPA	1300	REF

OBSERVACIONES	Ejemplar seco, ubicado dentro de una plaza, cercano al patio de juegos de niños. Por su ubicación y porte se recomienda su extracción urgente por ser un ejemplar con muy alto riesgo de falla.					
---------------	---	--	--	--	--	--

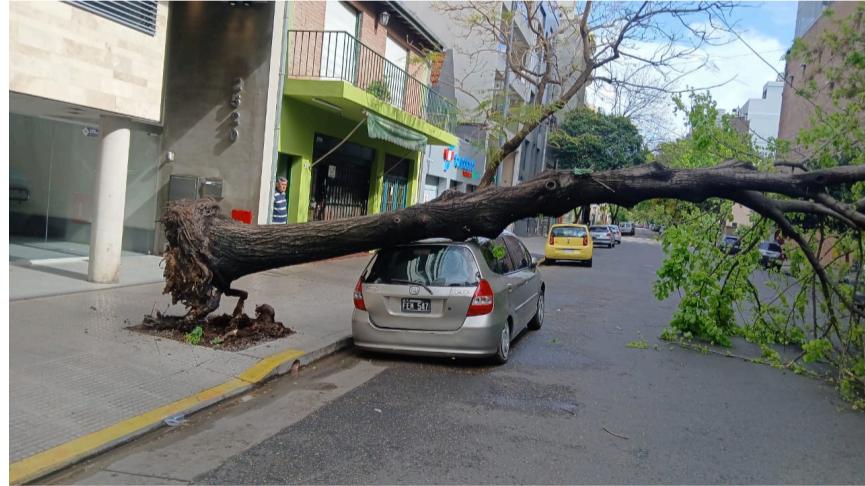
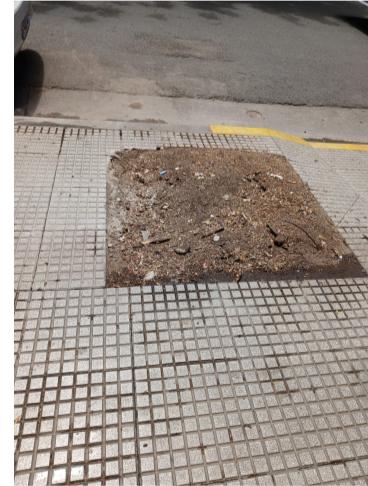
UBICACIÓN	CALLE	Arribeños
	CHAPA	2524

OBSERVACIONES	Ejemplar caído.
---------------	-----------------

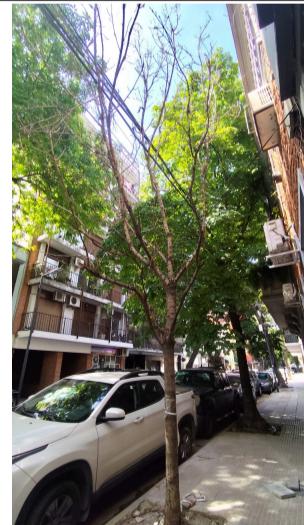
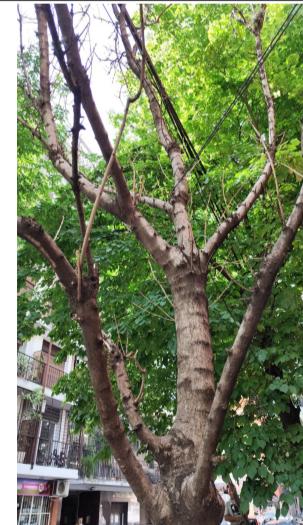
UBICACIÓN	CALLE	Sucre, Antonio Jose De, Mcal.
	CHAPA	2770
	REF

OBSERVACIONES	Ejemplar seco en pie.				
---------------	-----------------------	--	--	--	--

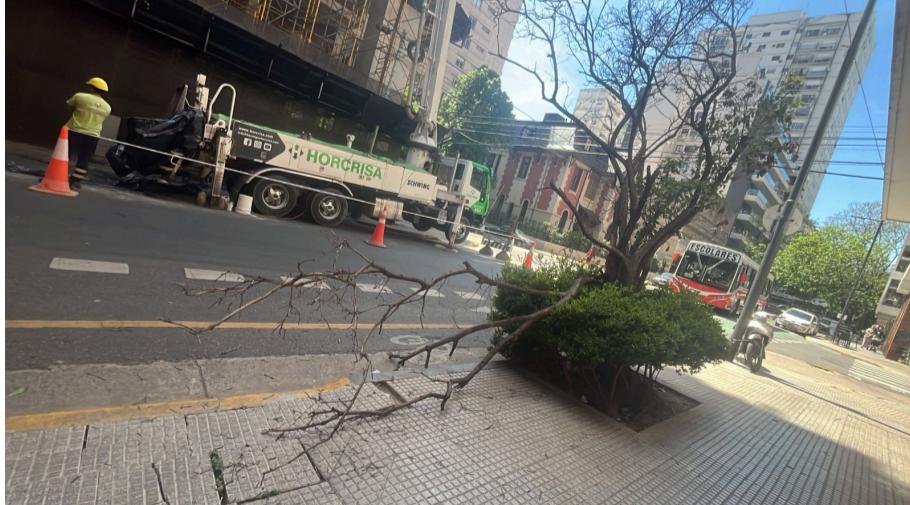
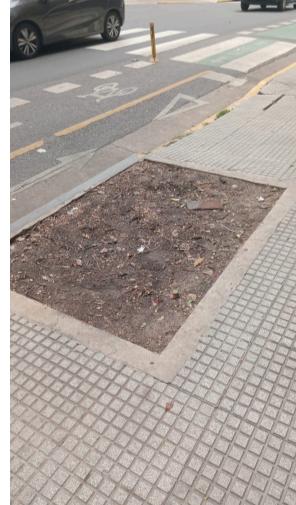
UBICACIÓN	CALLE	Amenabar
	CHAPA	1502
	REF

OBSERVACIONES	Ligustrina casi seca por completo con desgarro. Se recomienda su extracción
---------------	---

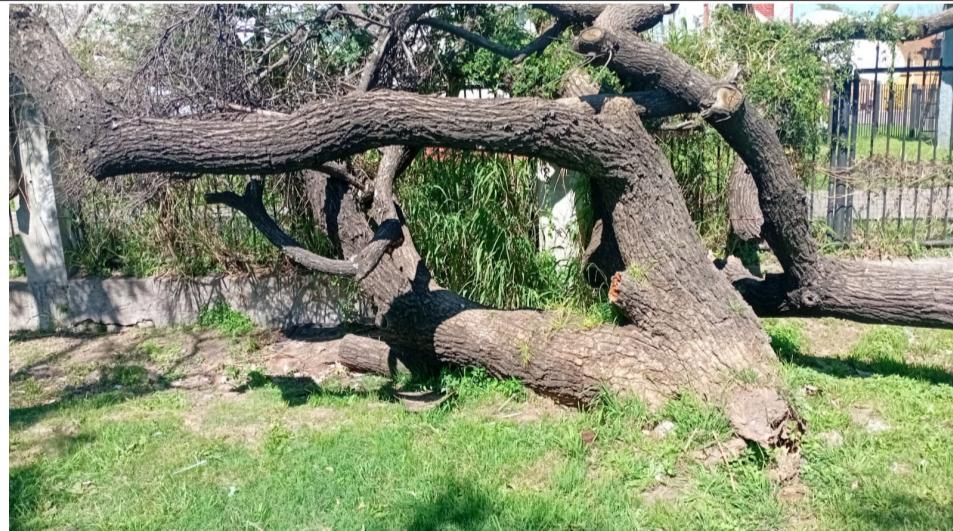
ESPECIE	NOMBRE CIENTÍFICO	Salix sp.	D.A.P. (cm)	90	UBICACIÓN	CALLE	Rivadavia Martin, Comodoro
	NOMBRE COMÚN	Sauce	ALTURA (m)	8		CHAPA	0

OBSERVACIONES	Ejemplar caído.					
---------------	-----------------	--	--	--	--	--

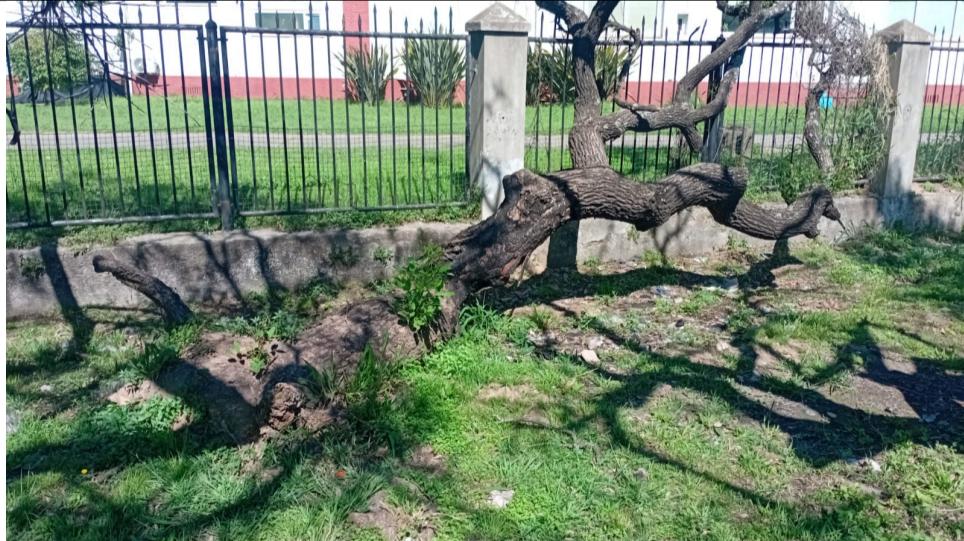
ESPECIE	NOMBRE CIENTÍFICO	Salix sp.	D.A.P. (cm)	60	UBICACIÓN	CALLE	Rivadavia Martin, Comodoro
	NOMBRE COMÚN	Sauce	ALTURA (m)	8		CHAPA	0

OBSERVACIONES	Ejemplar caído.				
---------------	-----------------	--	--	--	--

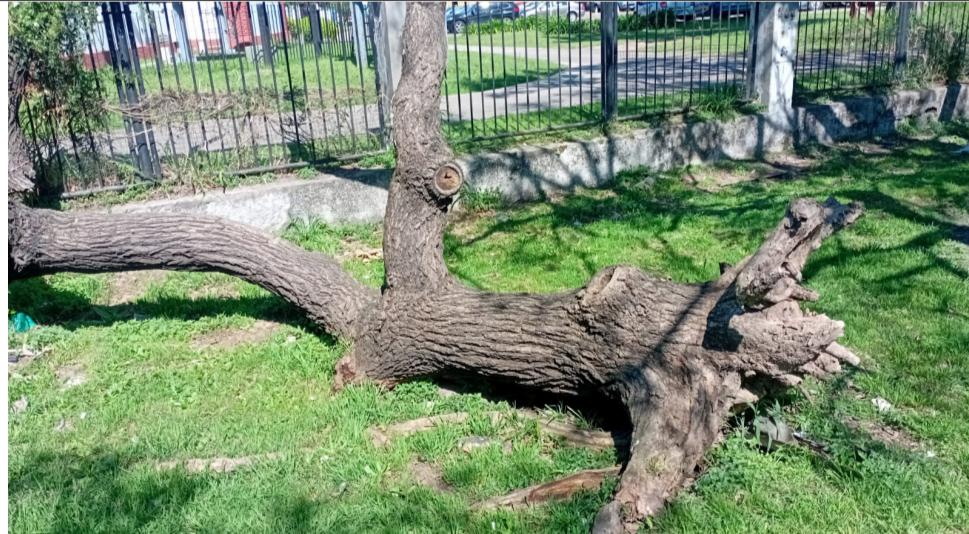
ESPECIE	NOMBRE CIENTÍFICO	Salix sp.	D.A.P. (cm)	60	UBICACIÓN	CALLE	Rivadavia Martin, Comodoro
	NOMBRE COMÚN	Sauce	ALTURA (m)	8		CHAPA	0

OBSERVACIONES	Ejemplar caído.					
---------------	-----------------	--	--	--	--	--

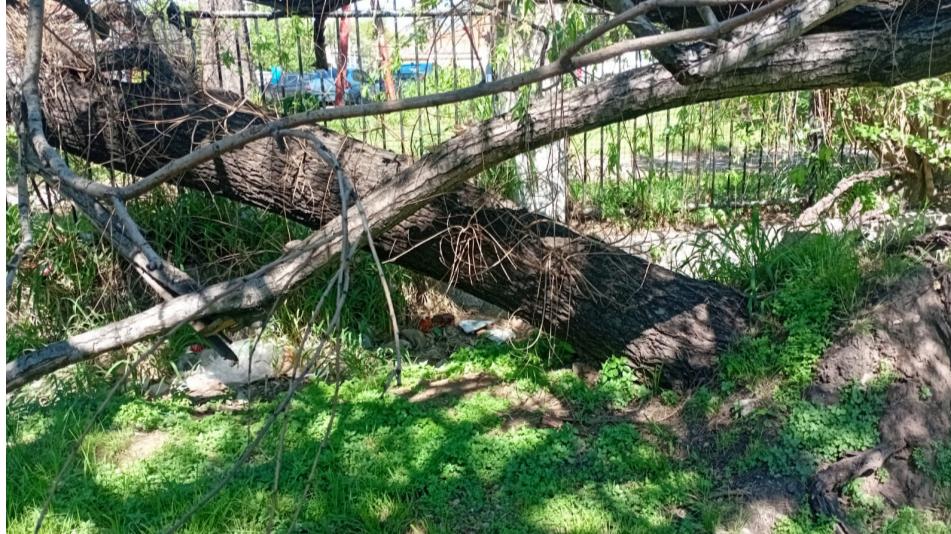
OBSERVACIONES	Ejemplar caído.

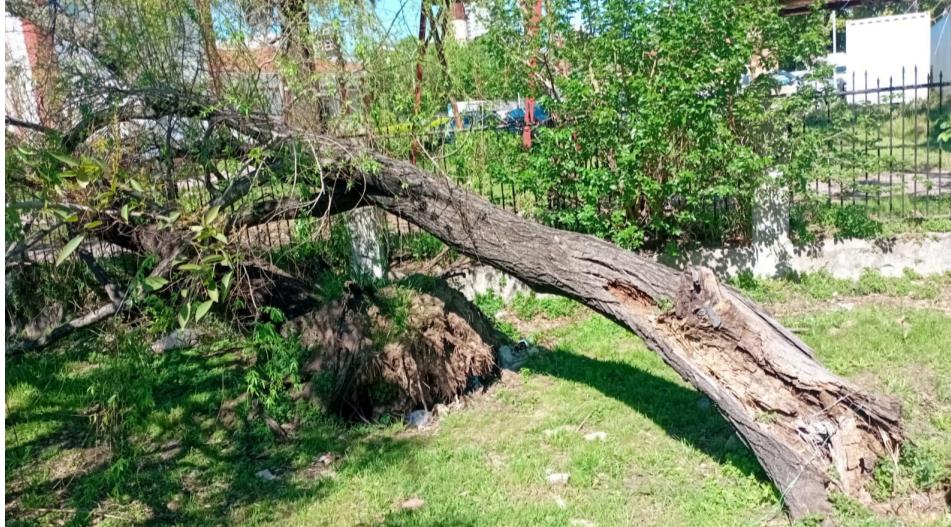
OBSERVACIONES	Ejemplar caído.						
---------------	-----------------	--	--	--	--	--	--

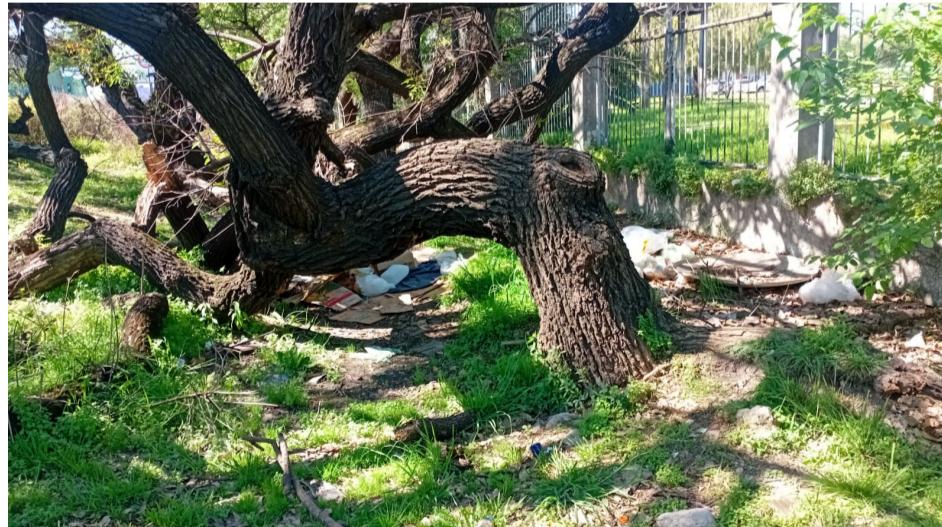
OBSERVACIONES	Ejemplar caído.							
---------------	-----------------	--	--	--	--	--	--	--

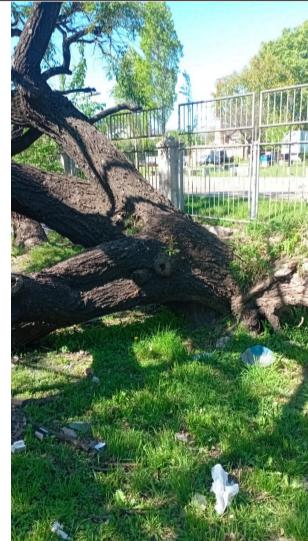
OBSERVACIONES	Ejemplar caído.						
---------------	-----------------	--	--	--	--	--	--
