| <b>Planilla de Inspección de Árboles</b> | |
| <b>REGISTRO FOTOGRÁFICO</b> | |

# Planilla de Inspección de Árboles

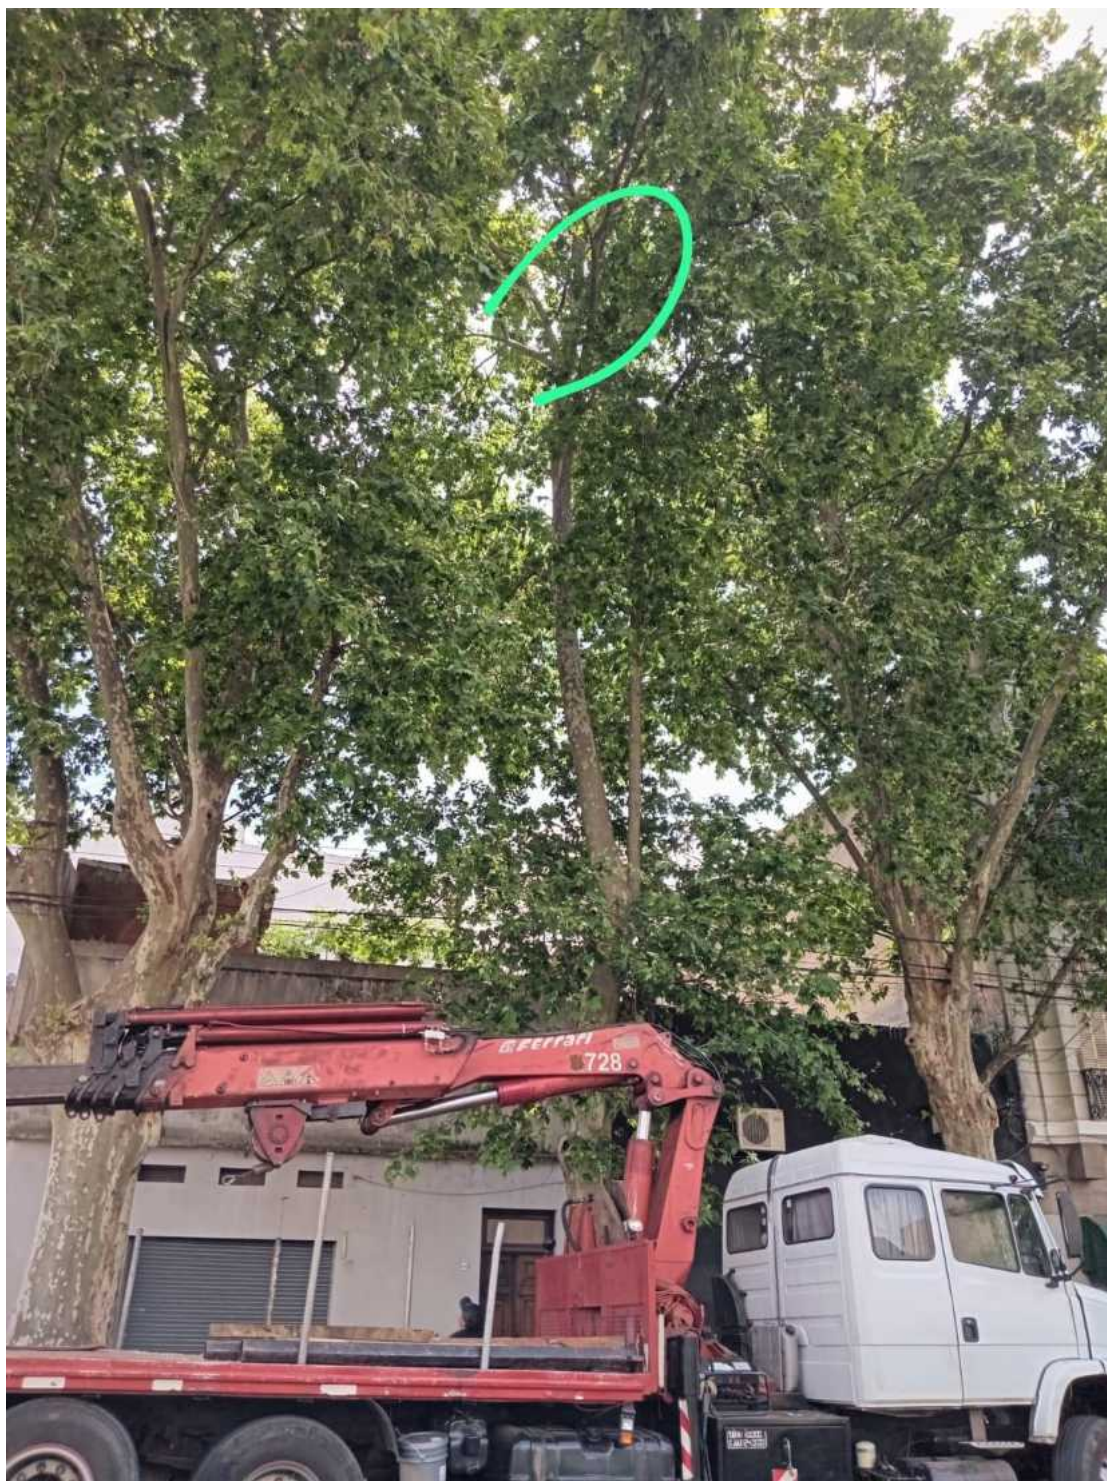
ANTES

...RAMAS QUEBRADA, ALTA. BAJAS SOBRE VIVIENDA

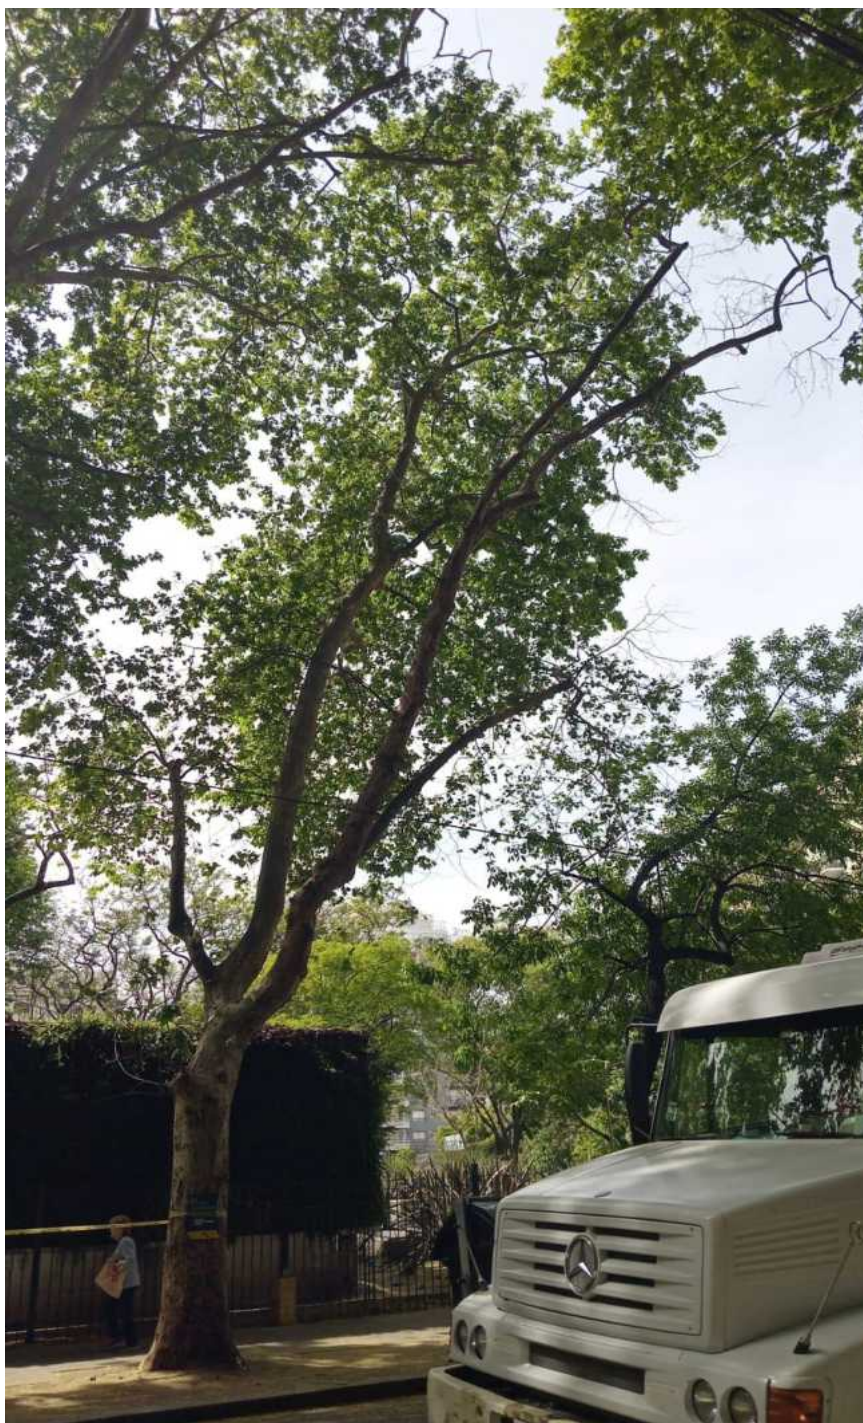
ANTES

...RAMAS SECAS DE GRAN PORTE

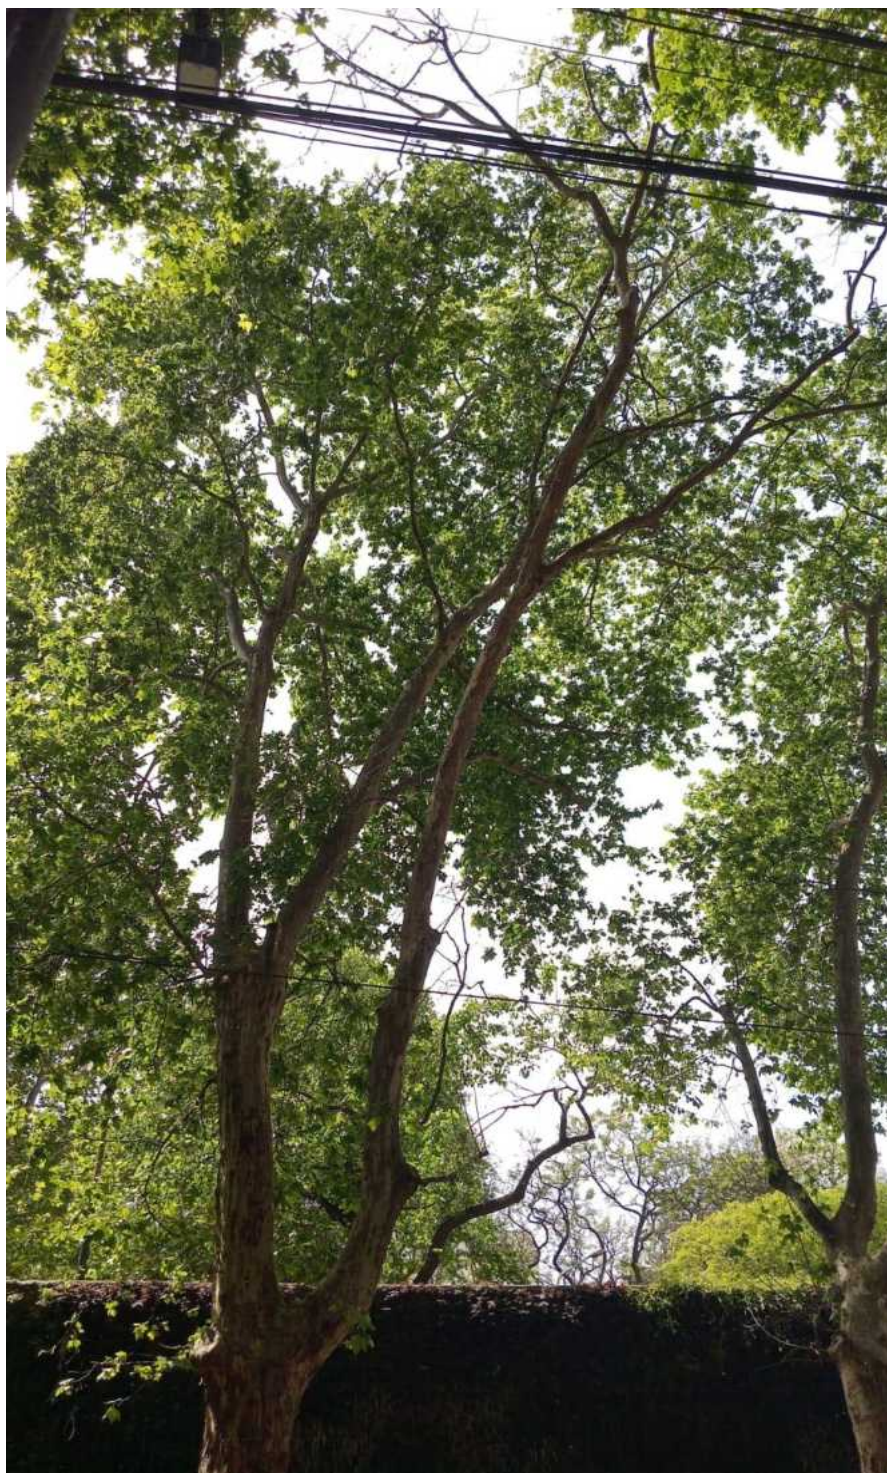
ANTES

...RAMAS SECAS DE GRAN PORTE
