## GOBIERNO DE LA CIUDAD DE BUENOS AIRES

### Resolución Presidencia Junta Comuna

**Referencia:** Extracciones de emergencia–Ley 3263 -Informes de extracciones N°894-895-896-897-898-899

Planilla de Inspección de árboles - EXTRACCIONES

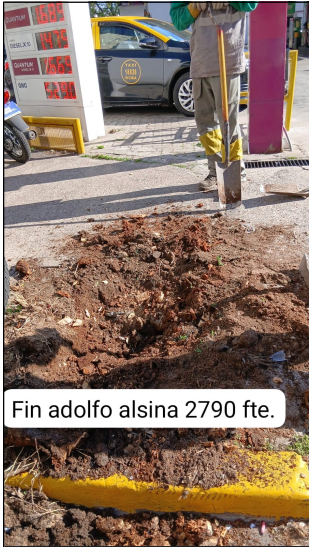
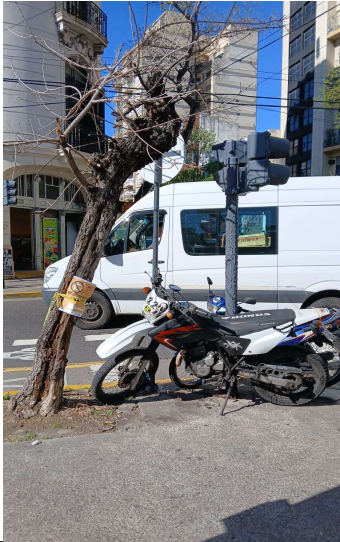
Fin adolfo alsina 2790 fte.

| INFORMACIÓN DEL ÁRBOL | | | | | | | | | | | | |
|---|---|---|---|---|---|---|---|---|---|---|---|--|
| SECO | x | | INCLINACIÓN | MAYOR 40° | | ORIENTACIÓN DE LA INCLINACIÓN | HACIA LA CALLE | | COPA | DESBALANCEADO | | |
| | GRANDES | x | | | CODOMINANCIAS | | | ESPESOR DE LA PARED REMANENTE (m) | | | | |
| RAMAS | QUEBRADIZAS / FISURADAS | x | | | EXCESIVAS | | | BAJAS | | | | |
| OBSERVACIONES | | Ejemplar seco con grietas transversales. Se intervino emergencia. | | | | | | | | | | |

| INFORMACIÓN DEL ÁRBOL | | | | | | | | | | | | |
|---|---|---|---|---|---|---|---|---|---|---|---|--|
| D. TRATAMIENTO FITOSANITARIO | | | | E. TRANSPLANTE | | | | F. EXTRACCIÓN | | x | | |

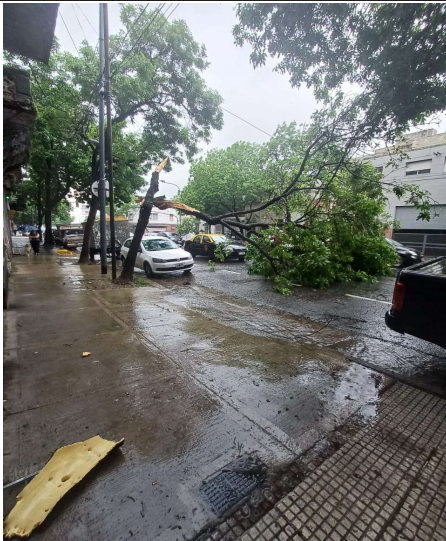
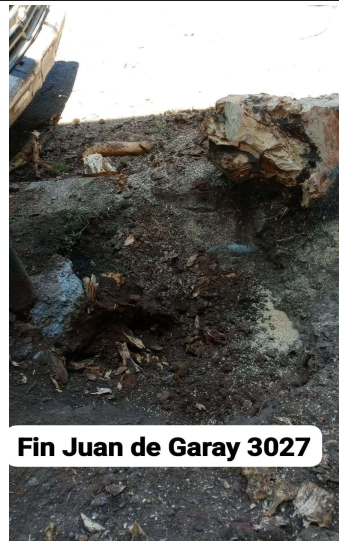
Fin Juan de Garay 3027

| INFORMACIÓN DEL ÁRBOL | | | | | | | | | | | |
|---|---|---|---|---|---|---|---|---|---|---|--|
| SECO | | INCLINACIÓN | MAYOR 40° | X | ORIENTACIÓN DE LA INCLINACIÓN | HACIA LA CALLE | X | COPA | DESBALANCEADO | | |
| | GRANDES | | X | | CODOMINANCIAS | | | ESPESOR DE LA PARED REMANENTE (m) | | | |
| OBSERVACIONES | Ejemplar quebrado en la parte media del fuste - Se intervino la emergencia- | | | | | | | | | | |

| INFORMACIÓN DEL ÁRBOL | | | | | | | | | | | |
|---|---|---|---|---|---|---|---|---|---|---|--|
| D. TRATAMIENTO FITOSANITARIO | | E. TRANSPLANTE | | F. EXTRACCIÓN | X | | | | | | |

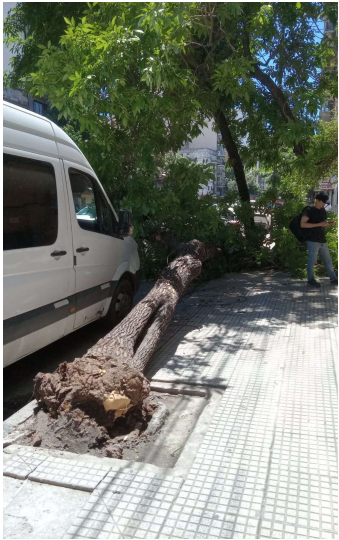
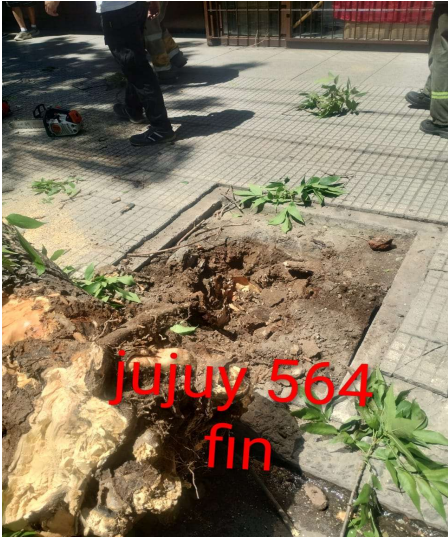
| INFORMACIÓN DEL ÁRBOL | | | | | | | | | | | |
|---|---|---|---|---|---|---|---|---|---|--|--|
| SECO | | INCLINACIÓN | MAYOR 40° | x | ORIENTACIÓN DE LA INCLINACIÓN | HACIA LA CALLE | | COPA | DESBALANCEADO | | |
| SEMISECO | | | MENOR 40° | | | HACIA EL LARGO DE LA VEREDA | x | | DESCOPADO | | |
| OBSERVACIONES | Ejemplar golpeado por un vehículo - Se intervino la emergencia- | | | | | | | | | | |

| INFORMACIÓN DEL ÁRBOL | | | | | | | | | | | |
|---|---|---|---|---|---|---|---|---|---|--|--|
| D. TRATAMIENTO FITOSANITARIO | | E. TRANSPLANTE | | | F. EXTRACCIÓN | | x | | | | |

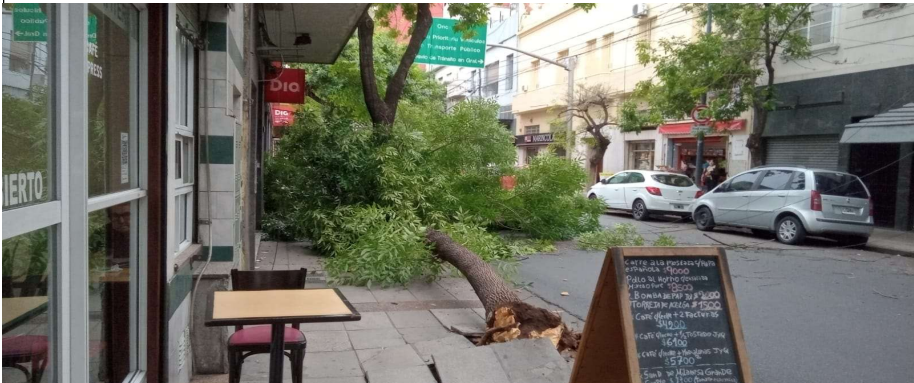
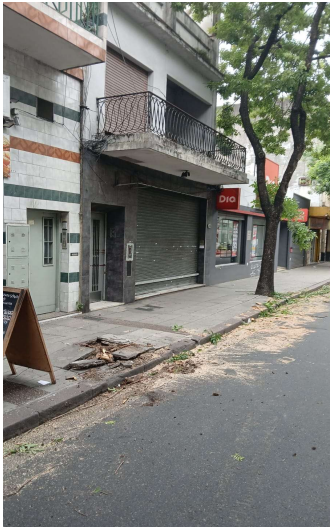
| INFORMACIÓN DEL ÁRBOL | | | | | | | | | | | | |
|---|---|---|---|---|---|---|---|---|---|--|--|--|
| SECO | | INCLINACIÓN | MAYOR 40° | X | ORIENTACIÓN DE LA INCLINACIÓN | HACIA LA CALLE | | COPA | DESBALANCEADO | | | |
| SEMISECO | | | MENOR 40° | | | HACIA EL LARGO DE LA VEREDA | X | | DESCOPADO | | | |
| OBSERVACIONES | Ejemplar goleado por un vehículo - Se intervino la emergencia- | | | | | | | | | | | |

| INFORMACIÓN DEL ÁRBOL | | | | | | | | | | | | |
|---|---|---|---|---|---|---|---|---|---|--|--|--|
| D. TRATAMIENTO FITOSANITARIO | | E. TRANSPLANTE | | | F. EXTRACCIÓN | | X | | | | | |

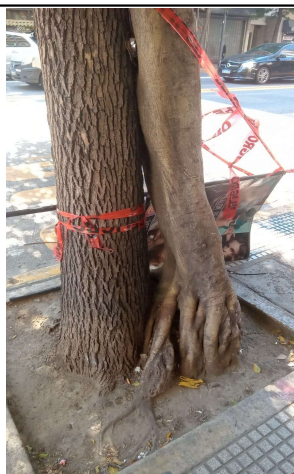
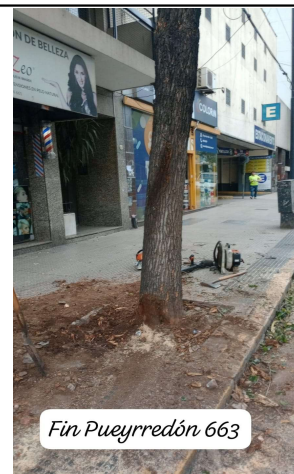
Emergencia: Ficus golpeado en la parte superior.  
Debido a la sobreocupación de la plantera, se procede al retiro del ejemplar, preservando el fresno.

| OBJETIVOS DE LA PODA | REDUCCIÓN DE RIESGO | | x | ELIMINAR INTERFERENCIAS | | |

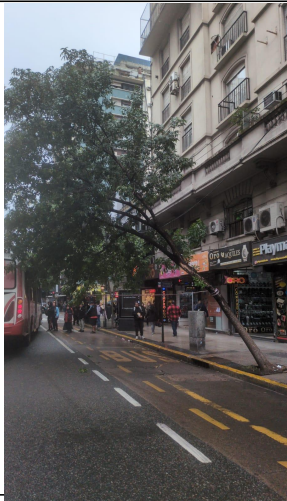
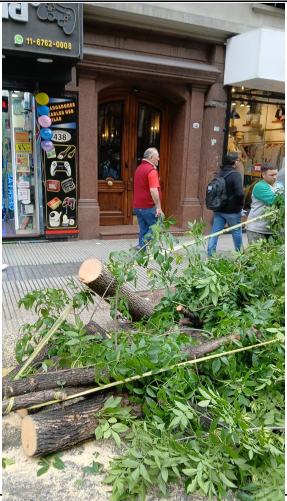
| RAMAS | QUEBRADIZAS / FISURADAS | x | EXCESIVAS | | BAJAS | |

| OBSERVACIONES | EMERGENCIA 25/10/2025. Arbol desanclado, con riesgo de caigo. Se retiró el ejemplar para reducir el riesgo. Se requiere retiro de tocón.<br>Hora de aviso a Ecología Urbana: 13:07hs. Hora de fin de emergencia: 13:53hs. |

| OBJETIVOS DE LA PODA | REDUCCIÓN DE RIESGO | | x | ELIMINAR INTERFERENCIAS | | | | | |
