Referencia: S/ Convalida extracción de ejemplares arbóreos

Planilla de Inspección de árboles - EXTRACCIONES

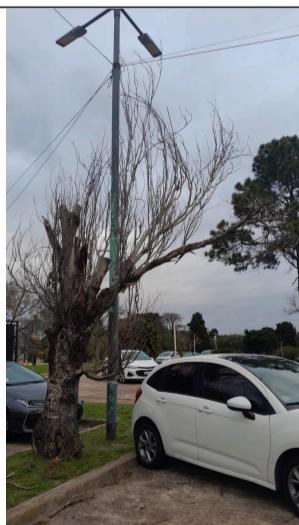
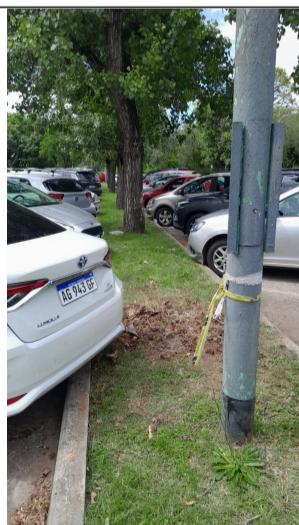
ESPECIE	NOMBRE CIENTÍFICO	Populus alba	D.A.P. (cm)	70	UBICACIÓN	CALLE	Guiraldes, Int.
	NOMBRE COMÚN	Álamo plateado	ALTURA (m)	5	CHAPA	2160	REF CIUDAD UNIVERSITARIA

SECO	X	INCLINACIÓN	MAYOR 40°		ORIENTACIÓN DE LA INCLINACIÓN	HACIA LA CALLE		COPA	DESBALANCEADO	
SEMISECO			MENOR 40°			HACIA EL LARGO DE LA VEREDA			DESCOPADO	
		OBSERVACIONES				HACIA LA PROPIEDAD			DESCOPADO Y BROTADO

CAVIDADES	TAMAÑO/ PARTE	BASAL	MEDIA	ALTA	DESCORTEZAMIENTO		CAVIDAD LONGITUDINAL EN EL FUSTE (m)	
	PEQUEÑAS				FRUCTIFICACIONES FÚNGICAS			
	GRANDES	X	X		CODOMINANCIAS			ESPESOR DE LA PARED REMANENTE (m)

RAMAS	QUEBRADIZAS / FISURADAS	X	EXCESIVAS		BAJAS	
	SECAS / SECAS EN LOS ÁPICES		INVASIÓN DE ESPACIO AÉREO			TOCONES
	CAVIDADES, TUMORES O CANCROS		CON MAL ÁNGULO DE INSERCIÓN			CODOMINANTES

OBSERVACIONES	Ejemplar seco y ahuecado, con ramas quebradas					
---------------	---	--	--	--	--	--

A. OBJETIVOS DE LA PODA	REDUCCIÓN DE RIESGO		ELIMINAR INTERFERENCIAS		REGULACIÓN DE LA ESTRUCTURA	
	ADECUACIÓN AL SITIO					
B. TIPOS DE PODA	FORMACIÓN	LIMPIEZA	ACLAREO		REFALDADO	TERCIADO
C. CORTE DE RAÍCES	SUPERFICIAL		PROFUNDO			
D. TRATAMIENTO FITOSANITARIO		E. TRANSPLANTE			F. EXTRACCIÓN	X

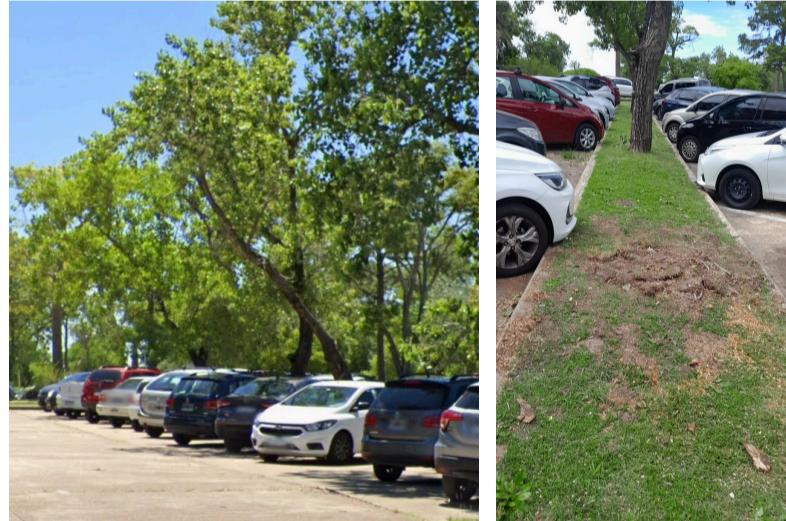
ESPECIE	NOMBRE CIENTÍFICO	Populus sp.	D.A.P. (cm)	40	UBICACIÓN	CALLE	Guiraldes, Int.
	NOMBRE COMÚN	Álamo	ALTURA (m)	7		CHAPA	2160

SECO		INCLINACIÓN	MAYOR 40°	X	ORIENTACIÓN DE LA INCLINACIÓN	HACIA LA CALLE	X	COPA	DESBALANCEADO	
SEMISECO			MENOR 40°			HACIA EL LARGO DE LA VEREDA			DESCOPADO	
	OBSERVACIONES					HACIA LA PROPIEDAD			DESCOPADO Y BROTADO

OBSERVACIONES	Estructura defectuosa e inclinamiento sobre el estacionamiento						
---------------	--	--	--	--	--	--	--

A. OBJETIVOS DE LA PODA	REDUCCIÓN DE RIESGO		ELIMINAR INTERFERENCIAS		REFALDADO	TERCIADO	
	ADECUACIÓN AL SITIO		REGULACIÓN DE LA ESTRUCTURA				
B. TIPOS DE PODA	FORMACIÓN	LIMPIEZA	ACLAREO				
C. CORTE DE RAÍCES	SUPERFICIAL		PROFUNDO				
D. TRATAMIENTO FITOSANITARIO		E. TRANSPLANTE			F. EXTRACCIÓN	X

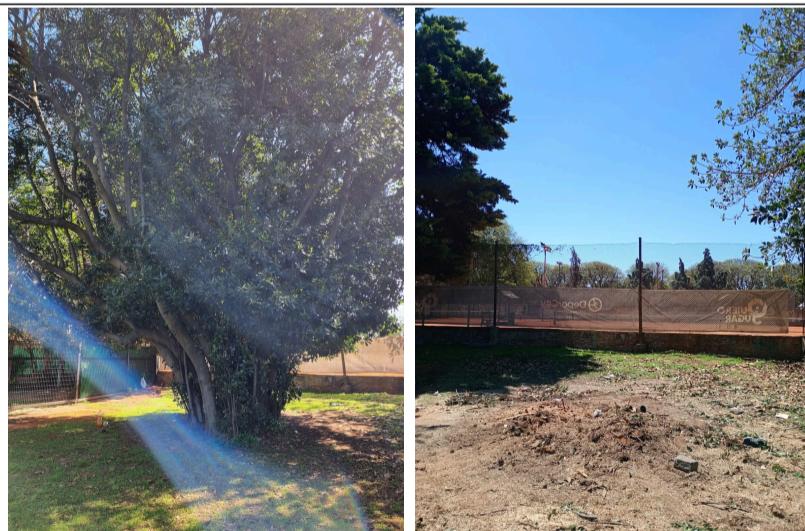
ESPECIE	NOMBRE CIENTÍFICO	Laurus sp.	D.A.P. (cm)	80	UBICACIÓN	CALLE	Monroe
	NOMBRE COMÚN	Laurel	ALTURA (m)	9	CHAPA	1000	REF PLAZA EL SALVADOR

OBSERVACIONES	ejemplar de especie no permitida, con graves codominancias y antecedentes de desgaje. Por su ubicación y estado se recomienda su extracción urgente					
---------------	---	--	--	--	--	--

A. OBJETIVOS DE LA PODA	REDUCCIÓN DE RIESGO		ELIMINAR INTERFERENCIAS		REGULACIÓN DE LA ESTRUCTURA	
	ADECUACIÓN AL SITIO					
B. TIPOS DE PODA	FORMACIÓN	LIMPIEZA	ACLAREO		REFALDADO	TERCIADO
C. CORTE DE RAÍCES	SUPERFICIAL		PROFUNDO			
D. TRATAMIENTO FITOSANITARIO		E. TRANSPLANTE			F. EXTRACCIÓN	X

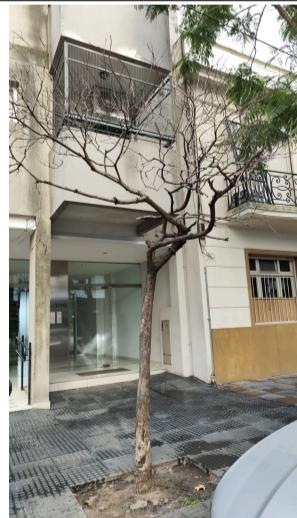
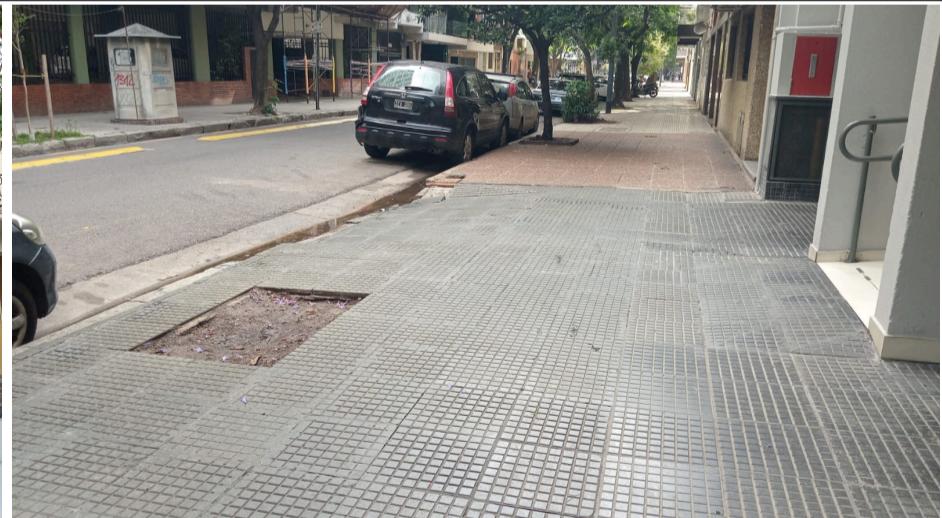
ESPECIE	NOMBRE CIENTÍFICO	No identificado
NOMBRE COMÚN	No identificado

SECO	X	INCLINACIÓN	MAYOR 40°		ORIENTACIÓN DE LA INCLINACIÓN	HACIA LA CALLE		COPA	DESBALANCEADO	
SEMISECO			MENOR 40°			HACIA EL LARGO DE LA VEREDA			DESCOPADO	
OBSERVACIONES						HACIA LA PROPIEDAD			DESCOPADO Y BROTADO

OBSERVACIONES	ejemplar seco
---------------	---------------

A. OBJETIVOS DE LA PODA	REDUCCIÓN DE RIESGO		ELIMINAR INTERFERENCIAS		REGULACIÓN DE LA ESTRUCTURA	
	ADECUACIÓN AL SITIO					
B. TIPOS DE PODA	FORMACIÓN	LIMPIEZA	ACLAREO		REFALDADO	TERCIADO
C. CORTE DE RAÍCES	SUPERFICIAL		PROFUNDO			
D. TRATAMIENTO FITOSANITARIO			E. TRANSPLANTE		F. EXTRACCIÓN	X

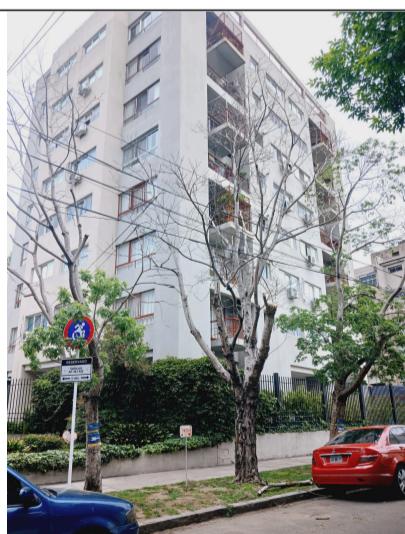
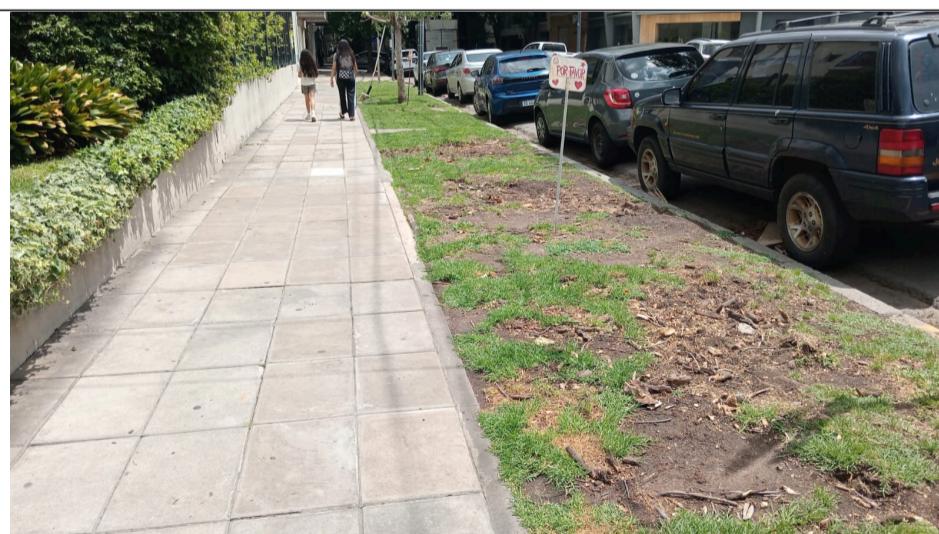
ESPECIE	NOMBRE CIENTÍFICO	Acer sp.
	NOMBRE COMÚN	Arce

SECO	X	INCLINACIÓN	MAYOR 40°		ORIENTACIÓN DE LA INCLINACIÓN	HACIA LA CALLE		COPA	DESBALANCEADO	
SEMISECO			MENOR 40°			HACIA EL LARGO DE LA VEREDA			DESCOPADO	
OBSERVACIONES						HACIA LA PROPIEDAD			DESCOPADO Y BROTADO

OBSERVACIONES	Ejemplar seco					
---------------	---------------	--	--	--	--	--

A. OBJETIVOS DE LA PODA	REDUCCIÓN DE RIESGO		ELIMINAR INTERFERENCIAS		REGULACIÓN DE LA ESTRUCTURA	
	ADECUACIÓN AL SITIO					
B. TIPOS DE PODA	FORMACIÓN	LIMPIEZA	ACLAREO		REFALDADO	TERCIADO
C. CORTE DE RAÍCES	SUPERFICIAL		PROFUNDO			
D. TRATAMIENTO FITOSANITARIO		E. TRANSPLANTE			F. EXTRACCIÓN	X

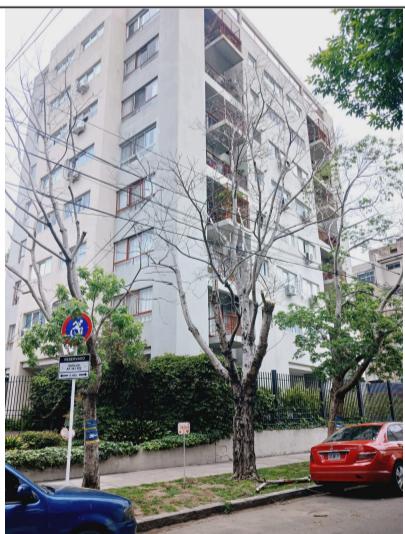
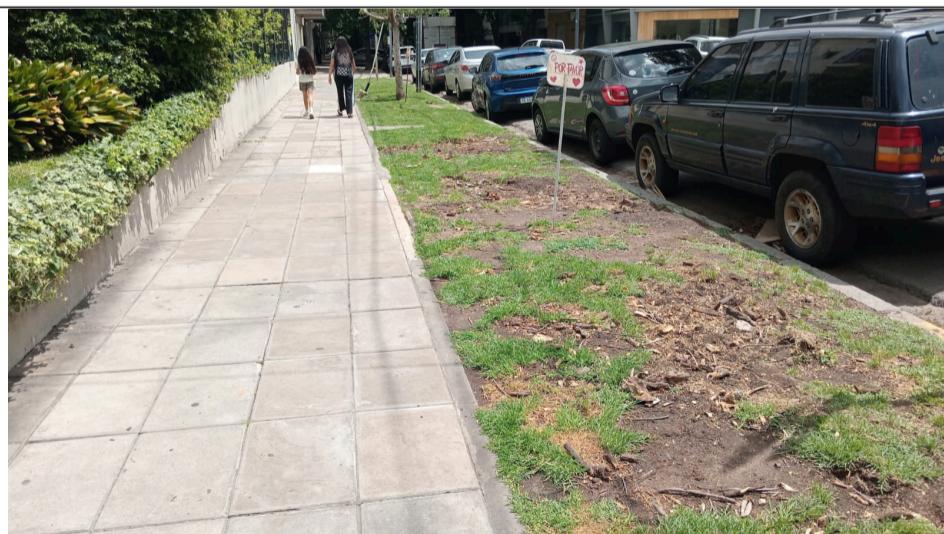
ESPECIE	NOMBRE CIENTÍFICO	Acer sp.
	NOMBRE COMÚN	Arce

SECO	X	INCLINACIÓN	MAYOR 40°		ORIENTACIÓN DE LA INCLINACIÓN	HACIA LA CALLE		COPA	DESBALANCEADO	
SEMISECO			MENOR 40°			HACIA EL LARGO DE LA VEREDA			DESCOPADO	
		OBSERVACIONES				HACIA LA PROPIEDAD			DESCOPADO Y BROTADO

OBSERVACIONES	Ejemplar seco
---------------	---------------

A. OBJETIVOS DE LA PODA	REDUCCIÓN DE RIESGO		ELIMINAR INTERFERENCIAS		REGULACIÓN DE LA ESTRUCTURA	
	ADECUACIÓN AL SITIO					
B. TIPOS DE PODA	FORMACIÓN	LIMPIEZA	ACLAREO		REFALDADO	TERCIADO
C. CORTE DE RAÍCES	SUPERFICIAL		PROFUNDO			
D. TRATAMIENTO FITOSANITARIO		E. TRANSPLANTE			F. EXTRACCIÓN	X

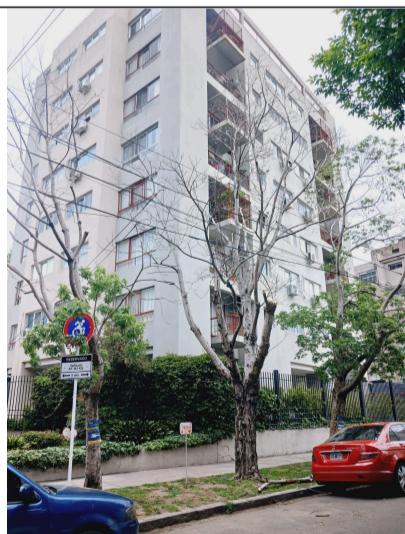
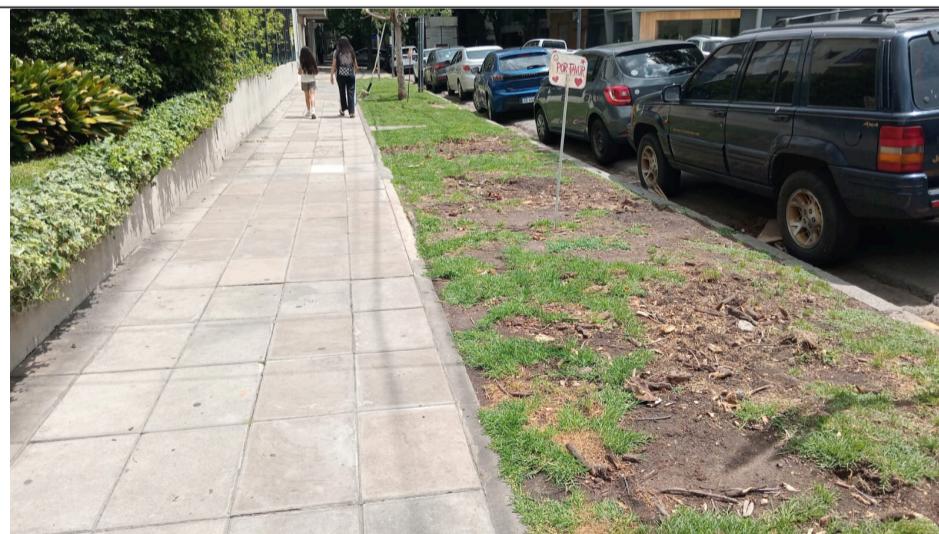
ESPECIE	NOMBRE CIENTÍFICO	Acer sp.
NOMBRE COMÚN		Arce

SECO	X	INCLINACIÓN	MAYOR 40°		ORIENTACIÓN DE LA INCLINACIÓN	HACIA LA CALLE		COPA	DESBALANCEADO	
SEMISECO			MENOR 40°			HACIA EL LARGO DE LA VEREDA			DESCOPADO	
OBSERVACIONES						HACIA LA PROPIEDAD			DESCOPADO Y BROTADO

OBSERVACIONES	Ejemplar seco
---------------	---------------

A. OBJETIVOS DE LA PODA	REDUCCIÓN DE RIESGO		ELIMINAR INTERFERENCIAS		REGULACIÓN DE LA ESTRUCTURA	
	ADECUACIÓN AL SITIO					
B. TIPOS DE PODA	FORMACIÓN	LIMPIEZA	ACLAREO		REFALDADO	TERCIADO
C. CORTE DE RAÍCES	SUPERFICIAL		PROFUNDO			
D. TRATAMIENTO FITOSANITARIO		E. TRANSPLANTE			F. EXTRACCIÓN	X

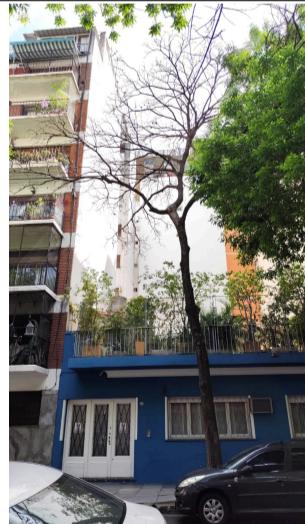
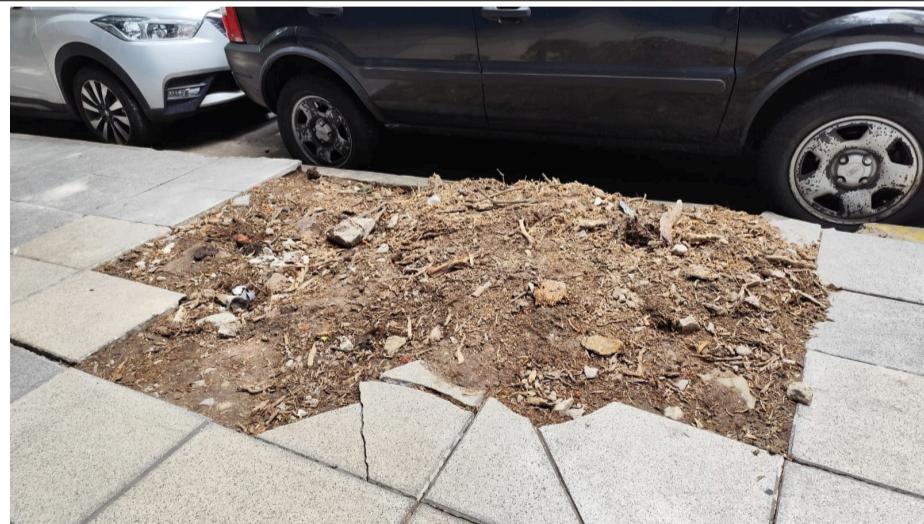
ESPECIE	NOMBRE CIENTÍFICO	Fraxinus sp.
	NOMBRE COMÚN	Fresno

SECO	X	INCLINACIÓN	MAYOR 40°		ORIENTACIÓN DE LA INCLINACIÓN	HACIA LA CALLE		COPA	DESBALANCEADO	
SEMISECO			MENOR 40°			HACIA EL LARGO DE LA VEREDA			DESCOPADO	
						HACIA LA PROPIEDAD			DESCOPADO Y BROTADO

RAMAS	QUEBRADIZAS / FISURADAS	X	EXCESIVAS		BAJAS	
	SECAS / SECAS EN LOS ÁPICES		INVASIÓN DE ESPACIO AÉREO			TOCONES
	CAVIDADES, TUMORES O CANCROS		CON MAL ÁNGULO DE INSERCIÓN			CODOMINANTES

OBSERVACIONES	ejemplar seco						
---------------	---------------	--	--	--	--	--	--

A. OBJETIVOS DE LA PODA	REDUCCIÓN DE RIESGO		ELIMINAR INTERFERENCIAS		REGULACIÓN DE LA ESTRUCTURA		
	ADECUACIÓN AL SITIO						
B. TIPOS DE PODA	FORMACIÓN	LIMPIEZA	ACLAREO		REFALDADO		TERCIADO
C. CORTE DE RAÍCES	SUPERFICIAL		PROFUNDO				
D. TRATAMIENTO FITOSANITARIO		E. TRANSPLANTE			F. EXTRACCIÓN	X

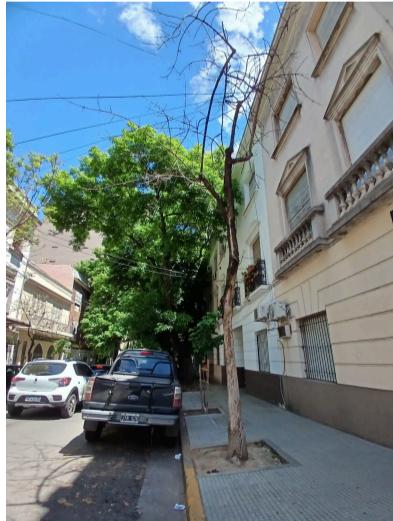
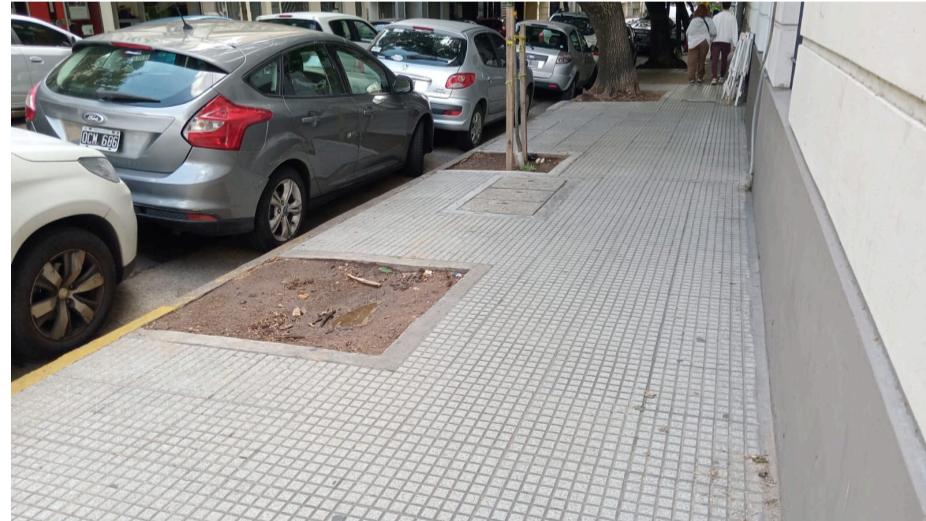
ESPECIE	NOMBRE CIENTÍFICO	Fraxinus sp.
	NOMBRE COMÚN	Fresno

SECO	X	INCLINACIÓN	MAYOR 40°		ORIENTACIÓN DE LA INCLINACIÓN	HACIA LA CALLE		COPA	DESBALANCEADO	
SEMISECO			MENOR 40°			HACIA EL LARGO DE LA VEREDA			DESCOPADO	
						HACIA LA PROPIEDAD			DESCOPADO Y BROTADO

OBSERVACIONES	ejemplar seco
---------------	---------------

A. OBJETIVOS DE LA PODA	REDUCCIÓN DE RIESGO		ELIMINAR INTERFERENCIAS		REGULACIÓN DE LA ESTRUCTURA	
	ADECUACIÓN AL SITIO					
B. TIPOS DE PODA	FORMACIÓN	LIMPIEZA	ACLAREO		REFALDADO	TERCIADO
C. CORTE DE RAÍCES	SUPERFICIAL		PROFUNDO			
D. TRATAMIENTO FITOSANITARIO		E. TRANSPLANTE			F. EXTRACCIÓN	X

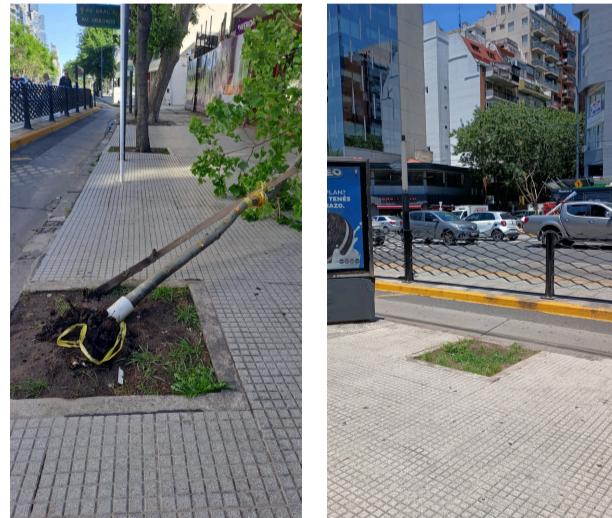
ESPECIE	NOMBRE CIENTÍFICO	Platanus x acerifolia
NOMBRE COMÚN		Plátano

RAÍCES	EXPUESTAS	X	LEVANTA VEREDA (m2)		FISURAS EN EL FRENTE DE LA PROPIEDAD	
--------	-----------	---	---------------------	--	--------------------------------------	--

OBSERVACIONES	Ejemplar caído					
---------------	----------------	--	--	--	--	--

A. OBJETIVOS DE LA PODA	REDUCCIÓN DE RIESGO		ELIMINAR INTERFERENCIAS		REGULACIÓN DE LA ESTRUCTURA	
	ADECUACIÓN AL SITIO					
B. TIPOS DE PODA	FORMACIÓN	LIMPIEZA	ACLAREO		REFALDADO	TERCIADO
C. CORTE DE RAÍCES	SUPERFICIAL		PROFUNDO			
D. TRATAMIENTO FITOSANITARIO		E. TRANSPLANTE			F. EXTRACCIÓN	X

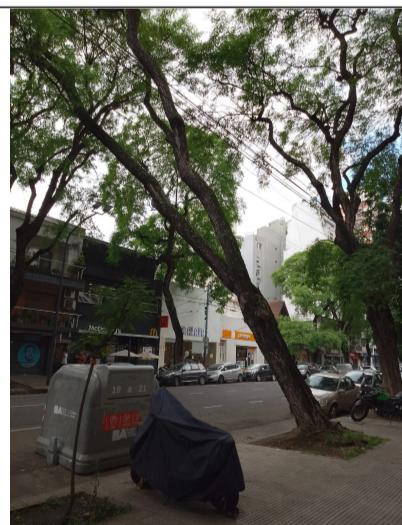
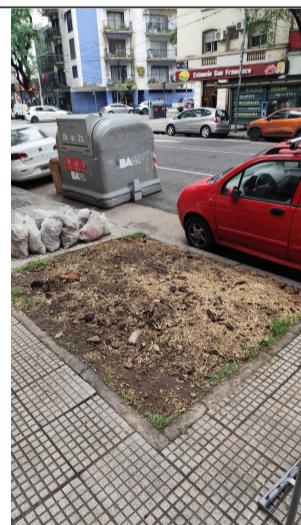
OBSERVACIONES	Arbol con inclinación y riesgo de caída
---------------	---

A. OBJETIVOS DE LA PODA	REDUCCIÓN DE RIESGO		ELIMINAR INTERFERENCIAS		REGULACIÓN DE LA ESTRUCTURA		
	ADECUACIÓN AL SITIO						
B. TIPOS DE PODA	FORMACIÓN	LIMPIEZA	ACLAREO		REFALDADO		TERCIADO
C. CORTE DE RAÍCES	SUPERFICIAL		PROFUNDO				
D. TRATAMIENTO FITOSANITARIO		E. TRANSPLANTE			F. EXTRACCIÓN	X

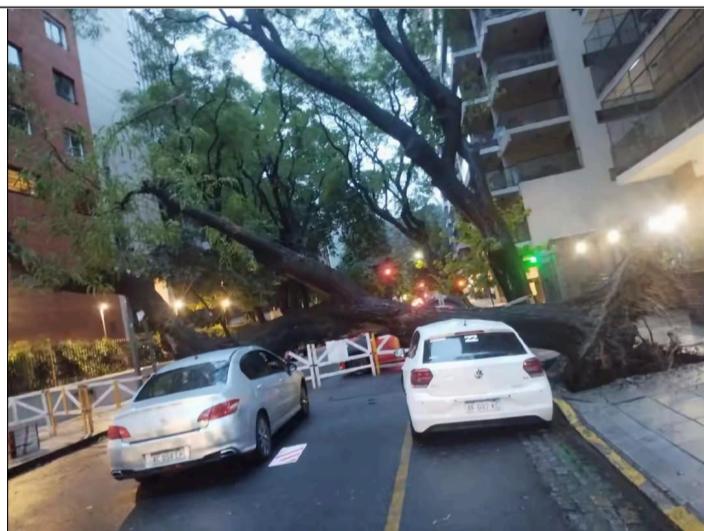
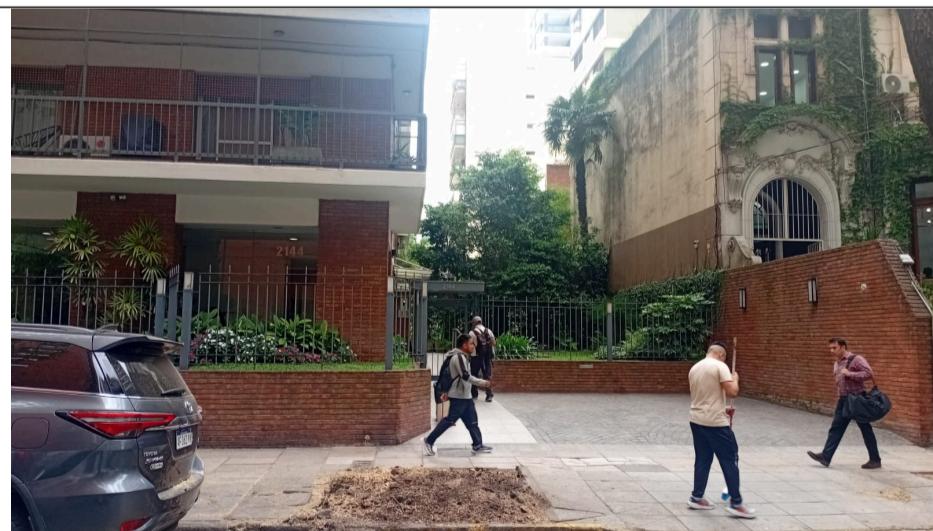
OBSERVACIONES	ejemplar caído
---------------	----------------

A. OBJETIVOS DE LA PODA	REDUCCIÓN DE RIESGO		ELIMINAR INTERFERENCIAS		REGULACIÓN DE LA ESTRUCTURA	
	ADECUACIÓN AL SITIO					
B. TIPOS DE PODA	FORMACIÓN	LIMPIEZA	ACLAREO		REFALDADO	TERCIADO
C. CORTE DE RAÍCES	SUPERFICIAL		PROFUNDO			
D. TRATAMIENTO FITOSANITARIO		E. TRANSPLANTE			F. EXTRACCIÓN	X

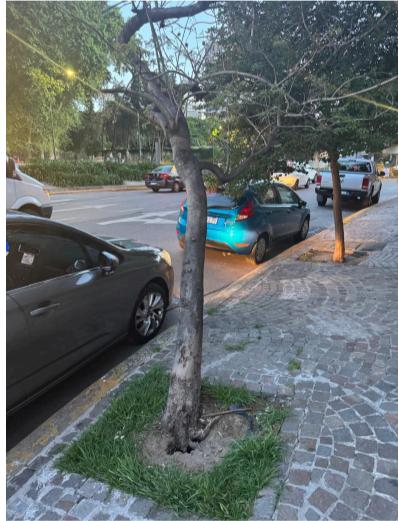
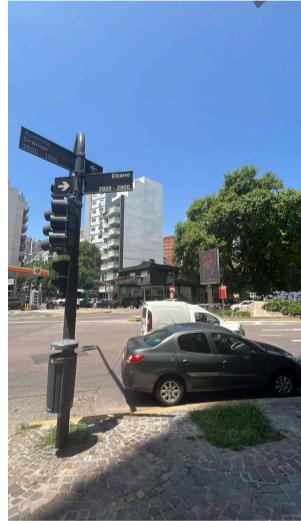
OBSERVACIONES	Ejemplar seco						
---------------	---------------	--	--	--	--	--	--

A. OBJETIVOS DE LA PODA	REDUCCIÓN DE RIESGO		ELIMINAR INTERFERENCIAS		REGULACIÓN DE LA ESTRUCTURA		
	ADECUACIÓN AL SITIO						
B. TIPOS DE PODA	FORMACIÓN	LIMPIEZA	ACLAREO		REFALDADO		TERCIADO
C. CORTE DE RAÍCES	SUPERFICIAL		PROFUNDO				
D. TRATAMIENTO FITOSANITARIO		E. TRANSPLANTE			F. EXTRACCIÓN	X

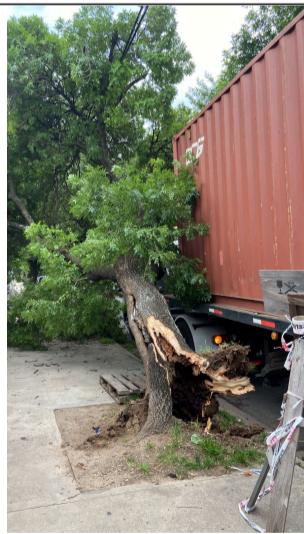
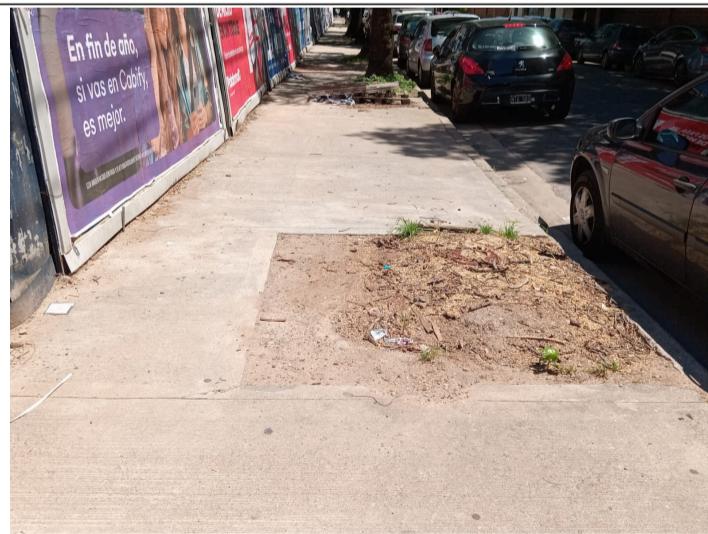
OBSERVACIONES	Ejemplar caído						
---------------	----------------	--	--	--	--	--	--

A. OBJETIVOS DE LA PODA	REDUCCIÓN DE RIESGO		ELIMINAR INTERFERENCIAS		REGULACIÓN DE LA ESTRUCTURA		
	ADECUACIÓN AL SITIO						
B. TIPOS DE PODA	FORMACIÓN	LIMPIEZA	ACLAREO		REFALDADO		TERCIADO
C. CORTE DE RAÍCES	SUPERFICIAL		PROFUNDO				
D. TRATAMIENTO FITOSANITARIO		E. TRANSPLANTE			F. EXTRACCIÓN	X

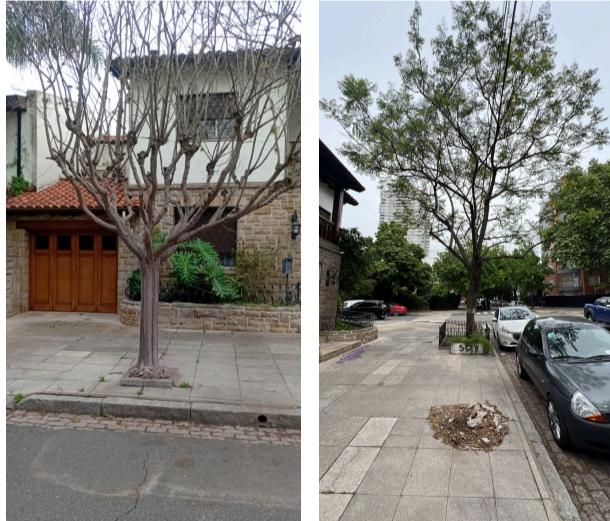
OBSERVACIONES	Ejemplar seco					
---------------	---------------	--	--	--	--	--

A. OBJETIVOS DE LA PODA	REDUCCIÓN DE RIESGO		ELIMINAR INTERFERENCIAS		REGULACIÓN DE LA ESTRUCTURA	
	ADECUACIÓN AL SITIO					
B. TIPOS DE PODA	FORMACIÓN	LIMPIEZA	ACLAREO		REFALDADO	TERCIADO
C. CORTE DE RAÍCES	SUPERFICIAL		PROFUNDO			
D. TRATAMIENTO FITOSANITARIO		E. TRANSPLANTE			F. EXTRACCIÓN	X

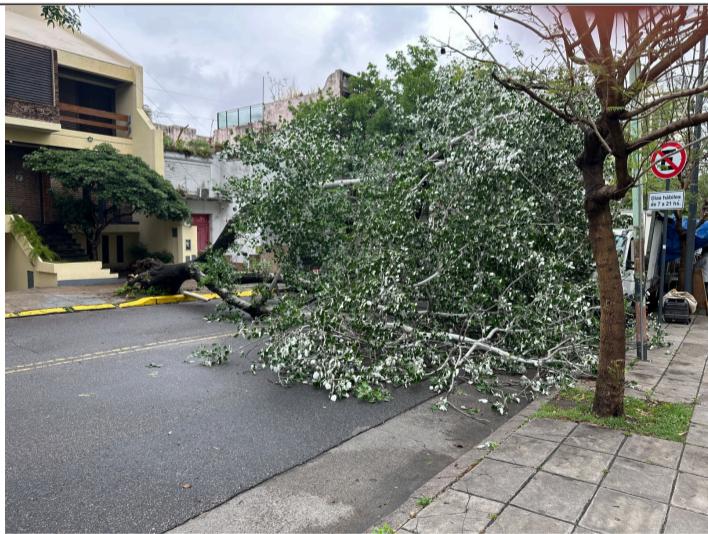
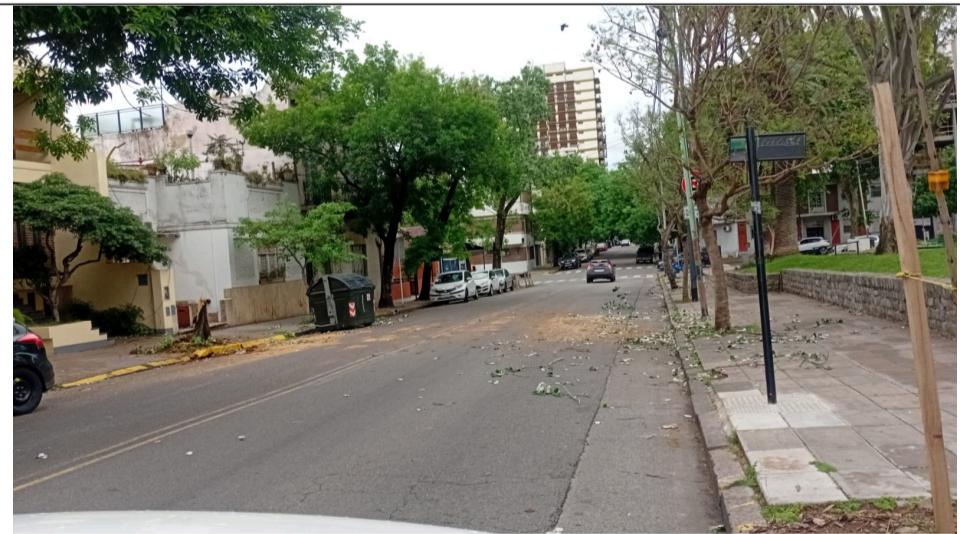
OBSERVACIONES	Ejemplar caído
---------------	----------------

A. OBJETIVOS DE LA PODA		REDUCCIÓN DE RIESGO		ELIMINAR INTERFERENCIAS		REGULACIÓN DE LA ESTRUCTURA	
		ADECUACIÓN AL SITIO					
B. TIPOS DE PODA		FORMACIÓN	LIMPIEZA	ACLAREO		REFALDADO	
C. CORTE DE RAÍCES		SUPERFICIAL		PROFUNDO		TOCONES	
D. TRATAMIENTO FITOSANITARIO			E. TRANSPLANTE			F. EXTRACCIÓN	X

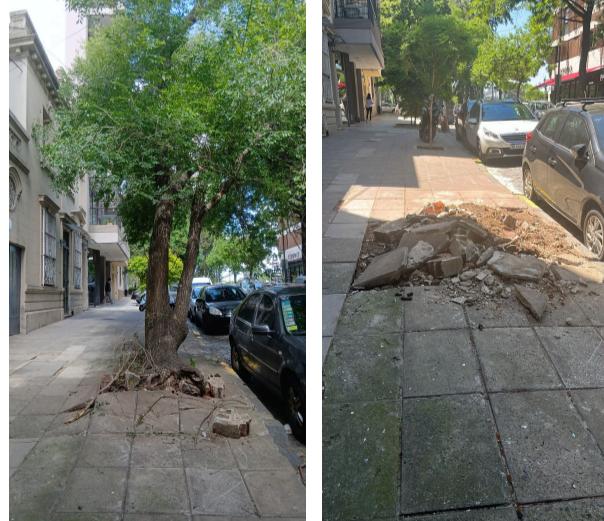
OBSERVACIONES	Ejemplar inclinado con raíces expuestas					
---------------	---	--	--	--	--	--

A. OBJETIVOS DE LA PODA	REDUCCIÓN DE RIESGO		ELIMINAR INTERFERENCIAS		REGULACIÓN DE LA ESTRUCTURA	
	ADECUACIÓN AL SITIO					
B. TIPOS DE PODA	FORMACIÓN	LIMPIEZA	ACLAREO		REFALDADO	TERCIADO
C. CORTE DE RAÍCES	SUPERFICIAL		PROFUNDO			
D. TRATAMIENTO FITOSANITARIO		E. TRANSPLANTE			F. EXTRACCIÓN	X

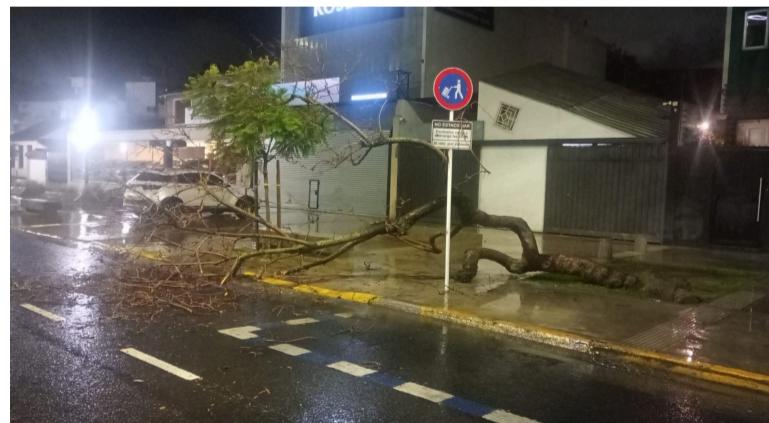
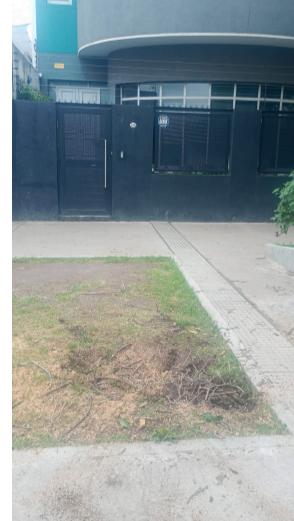
OBSERVACIONES	Ejemplar caído					
---------------	----------------	--	--	--	--	--

A. OBJETIVOS DE LA PODA	REDUCCIÓN DE RIESGO		ELIMINAR INTERFERENCIAS		REGULACIÓN DE LA ESTRUCTURA	
	ADECUACIÓN AL SITIO					
B. TIPOS DE PODA	FORMACIÓN	LIMPIEZA	ACLAREO		REFALDADO	TERCIADO
C. CORTE DE RAÍCES	SUPERFICIAL		PROFUNDO			
D. TRATAMIENTO FITOSANITARIO		E. TRANSPLANTE			F. EXTRACCIÓN	X
