| <b>Planilla de Inspección de Árboles</b> | |

G O B I E R N O D E L A C I U D A D D E B U E N O S A I R E S

**Hoja Adicional de Firmas**  
**Informe gráfico**

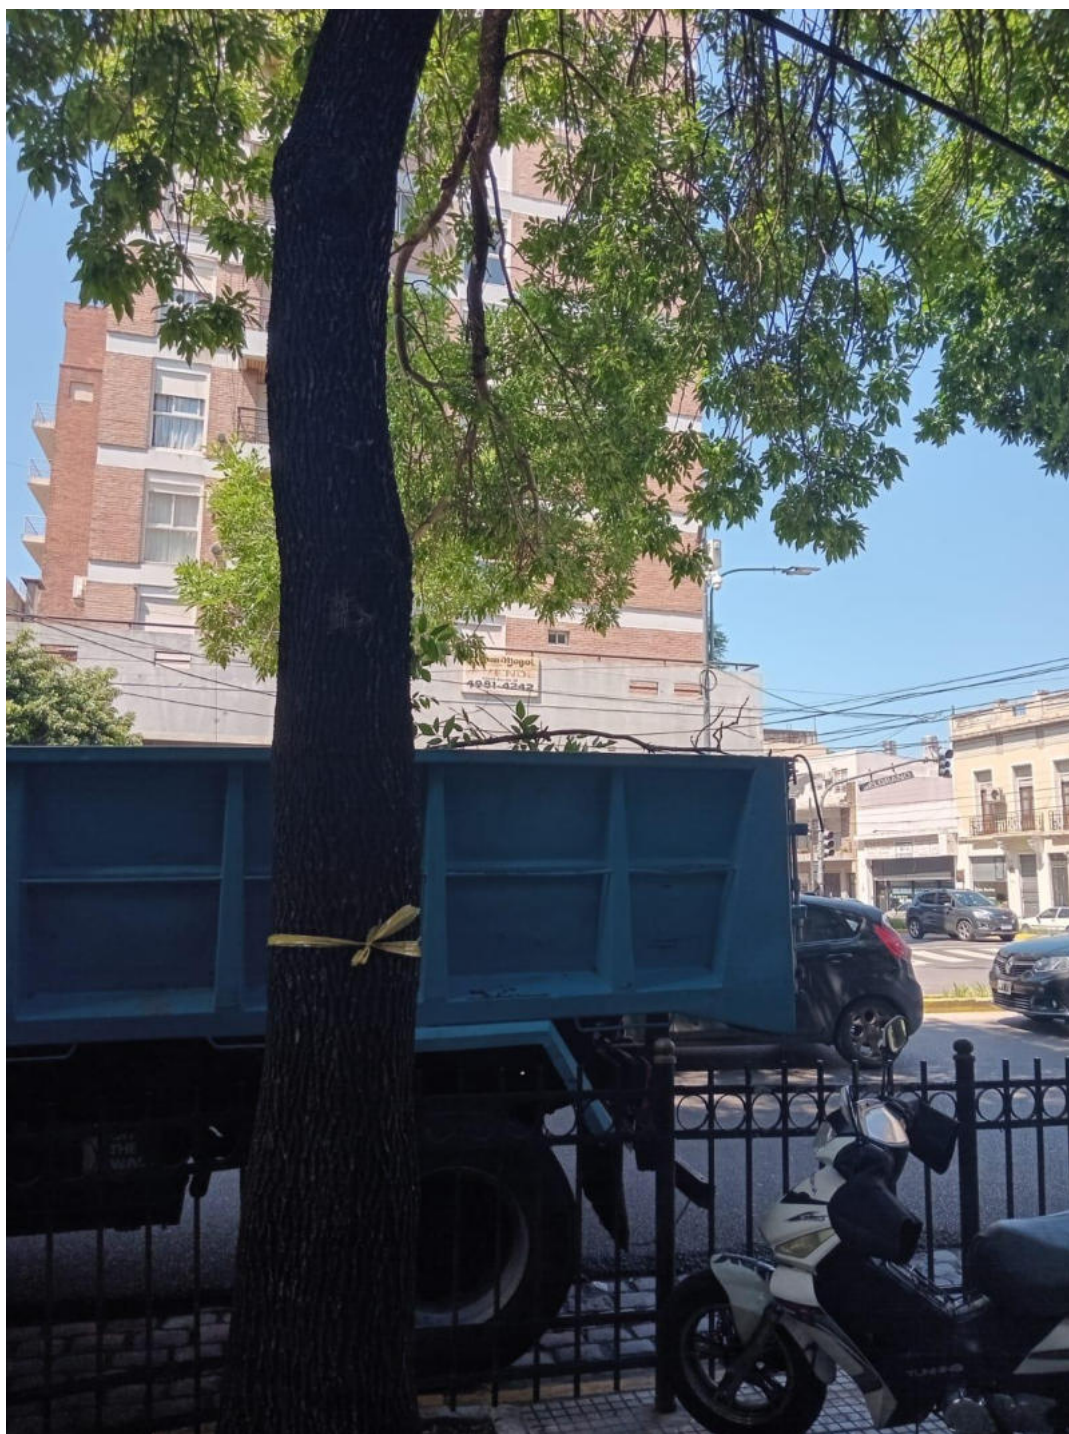
ANTES

Bajas: ☒

Eliminar interferencias: ☒

Limpieza: ☒

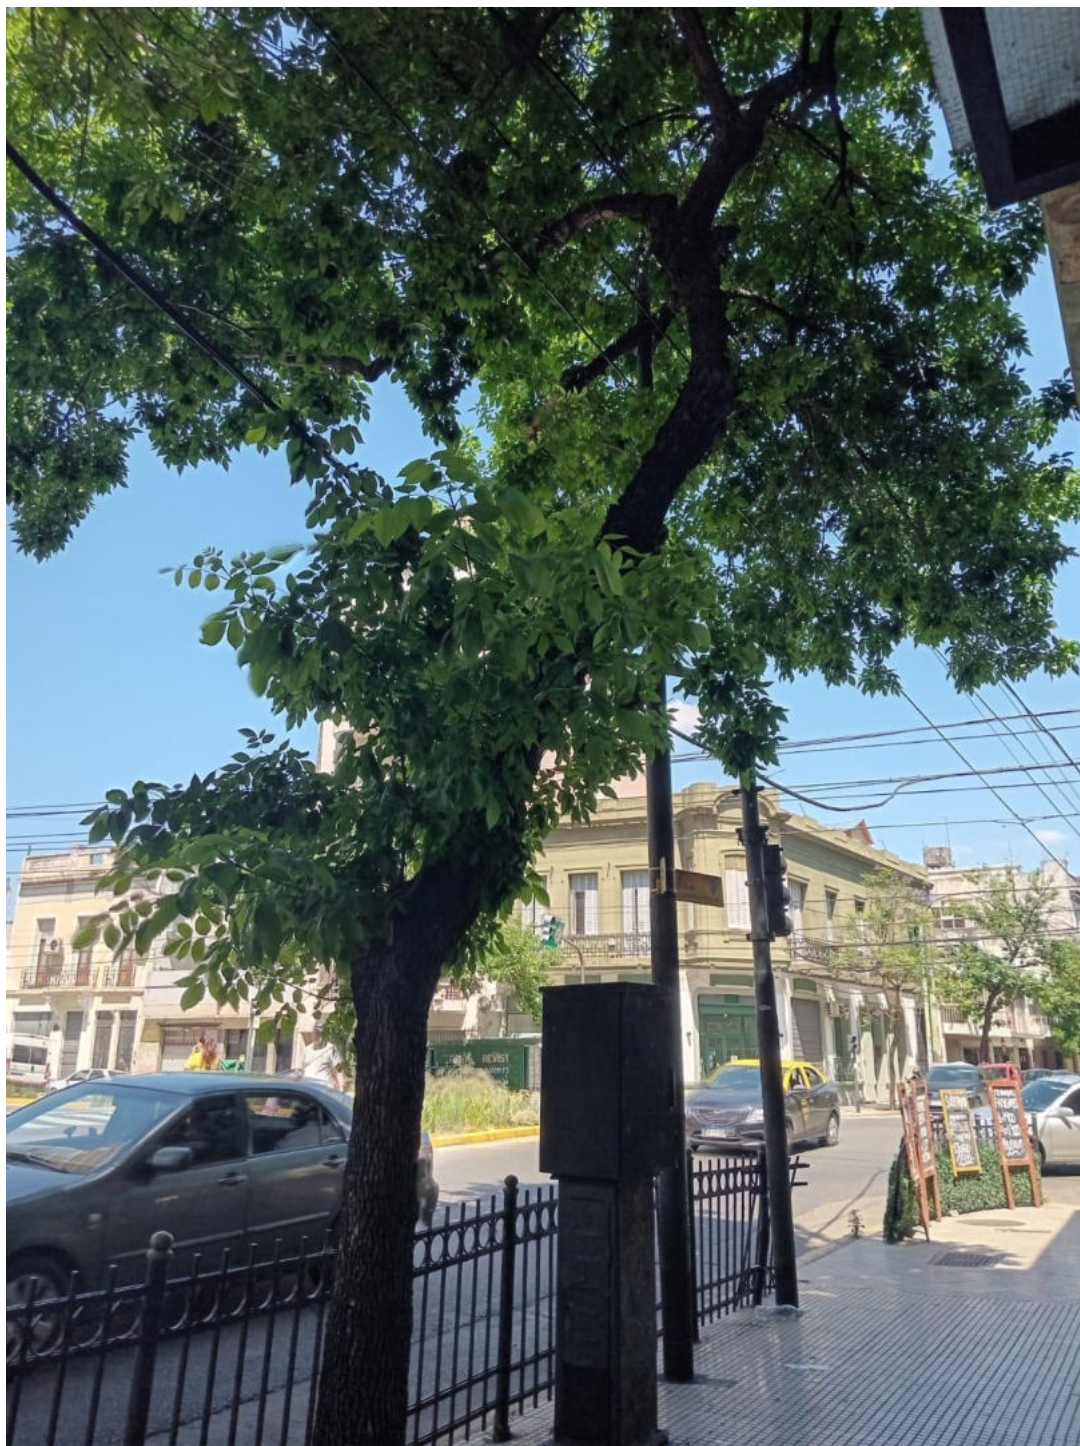
ANTES

☒

...DESPEJE DE LUMINARIA

☒
