### Resolución Presidencia Junta Comuna

**Referencia:** Extracciones de emergencia – Ley 3263 - Informes de extracciones N° 900-901-902-903

Planilla de Inspección de árboles - EXTRACCIONES

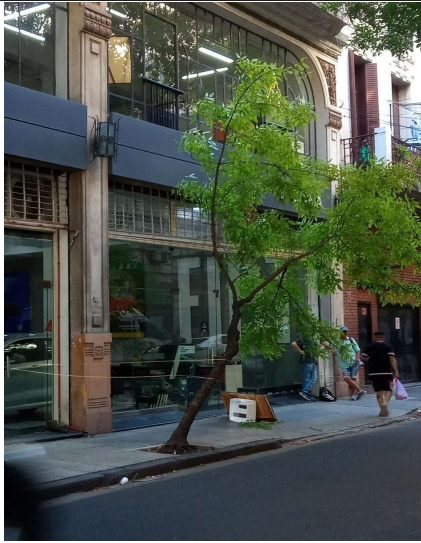
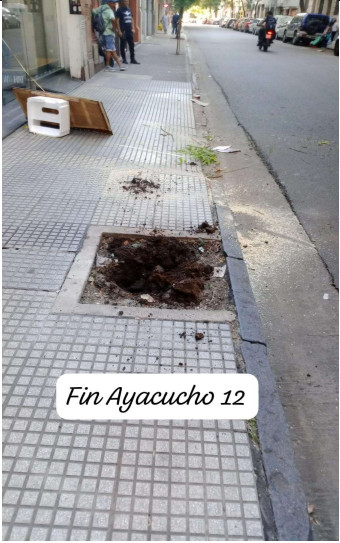
Fin Ayacucho 12

| INFORMACIÓN DEL ÁRBOL | | | | | | | | | | | |
|---|---|---|---|---|---|---|---|---|---|--|--|
| SECO | | INCLINACIÓN | MAYOR 40° | x | ORIENTACIÓN DE LA INCLINACIÓN | HACIA LA CALLE | | COPA | DESBALANCEADO | | |
| RAÍCES | EXPUESTAS | x | LEVANTA VEREDA (m2) | | FISURAS EN EL FRENTE DE LA PROPIEDAD | | | | | | |
| OBSERVACIONES | Ejemplar golpeado por un vehículo sin posibilidad de recuperación. Se considera pertinente su extracción y posterior reposición.<br>SE INTERVIENE EMERGENCIA | | | | | | | | | | |

| INFORMACIÓN DEL ÁRBOL | | | | | | | | | | | |
|---|---|---|---|---|---|---|---|---|---|--|--|
| D. TRATAMIENTO FITOSANITARIO | | | E. TRANSPLANTE | | F. EXTRACCIÓN | | x | | | | |

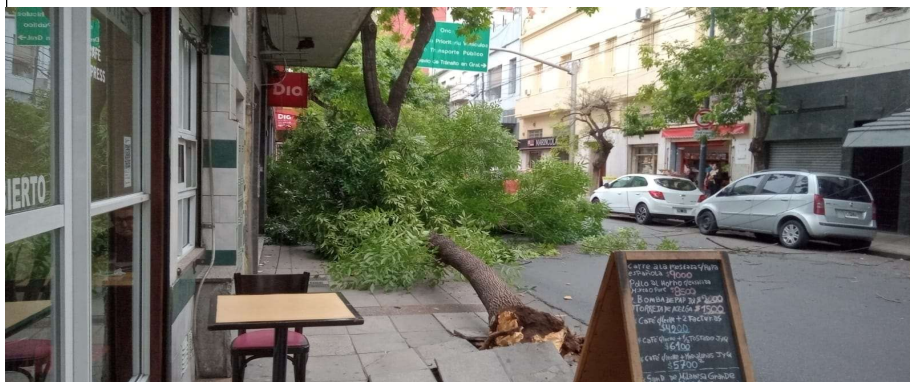
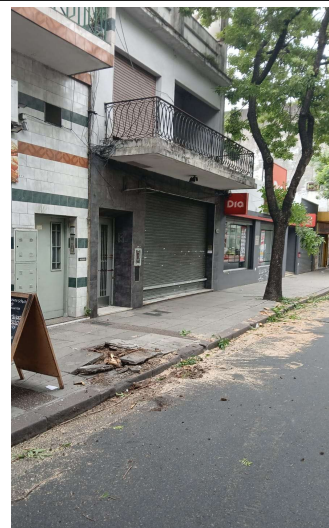
| INFORMACIÓN DEL ÁRBOL | | | | | | | | | |
|---|---|---|---|---|---|---|---|---|---|
| SECO | | INCLINACIÓN | MAYOR 40° | X | ORIENTACIÓN DE LA INCLINACIÓN | HACIA LA CALLE | | COPA | DESBALANCEADO |
| OBSERVACIONES | Ejemplar goleado por un vehículo - Se intervino la emergencia- | | | | | | | | |

| INFORMACIÓN DEL ÁRBOL | | | | | | | | | |
|---|---|---|---|---|---|---|---|---|---|
| D. TRATAMIENTO FITOSANITARIO | | E. TRANSPLANTE | | F. EXTRACCIÓN | | X | | | |

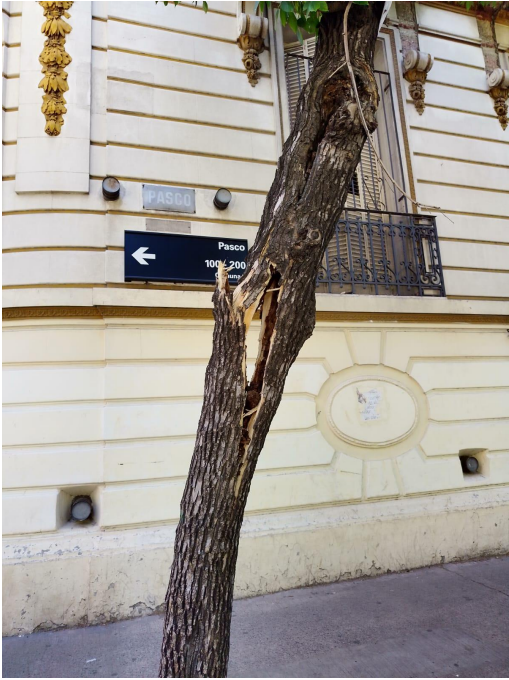
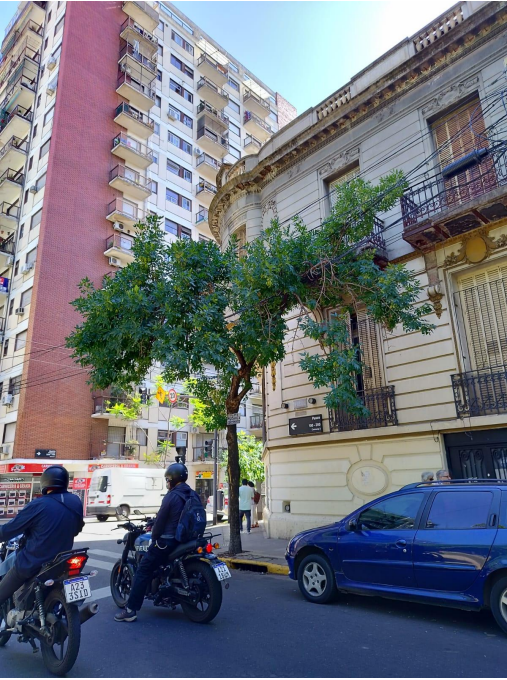
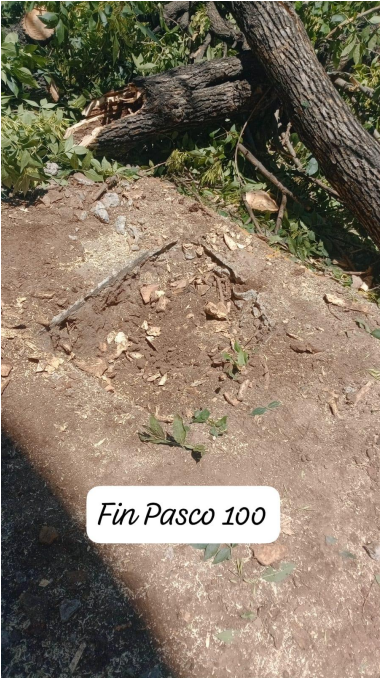
OBSERVACIONES EMERGENCIA 18/12/2025. El ejemplar presentaba el fuste quebrado. La copa estaba sostenida por los cables de alumbrado público. Presentaba riesgo inminente. Se solicitó a Ecología Urbana la EXTRACCIÓN del mismo. Hora de aviso a Ecología Urbana: 09:41hs. Hora de fin de emergencia: 12:32hs.

| D. TRATAMIENTO FITOSANITARIO | | E. TRANSPLANTE | | F. EXTRACCIÓN | x | | | | | |

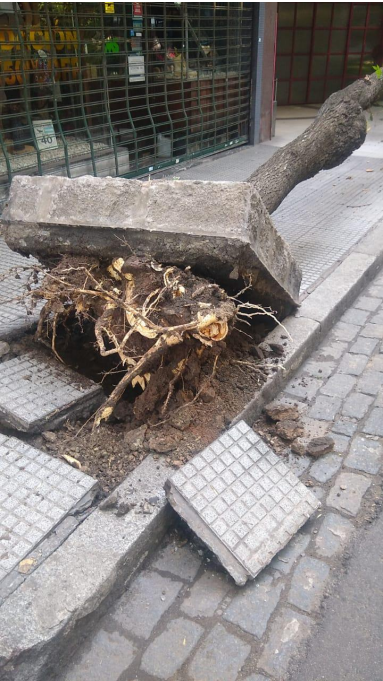
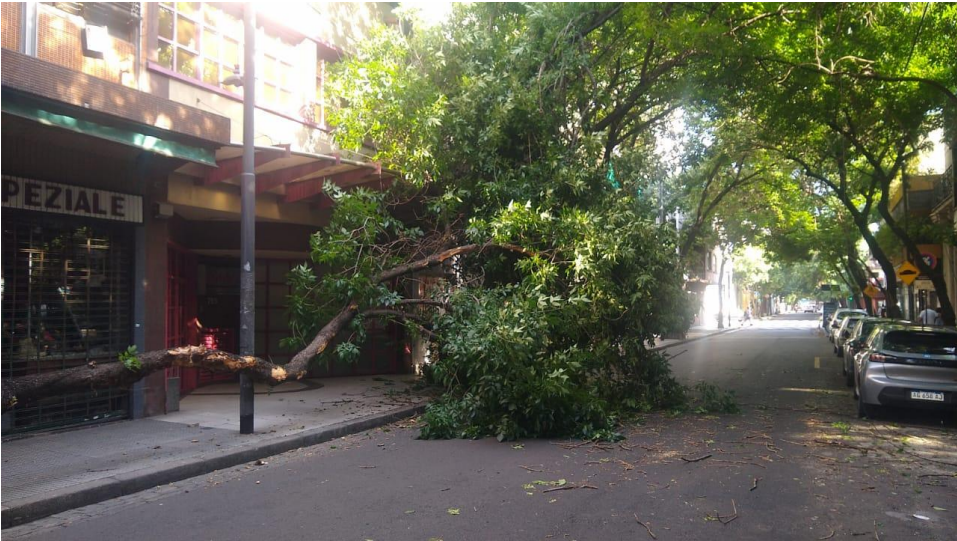
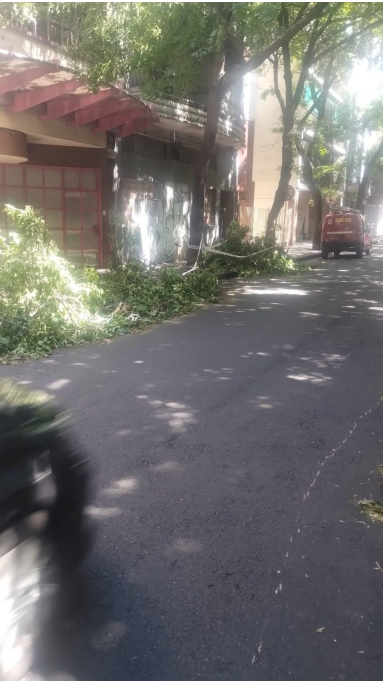
| INFORMACIÓN DEL ÁRBOL | | | | | | | | | | | |
|---|---|---|---|---|---|---|---|---|---|---|--|
| OBSERVACIONES | | El ejemplar falló | | | | HACIA LA PROPIEDAD | | | DESCOPADO Y BROTADO | | |
| OBSERVACIONES | EMERGENCIA 11/12/2025. En el día de la fecha el ejemplar falló, se volcó hacia la vereda y parte de la calle. No dañó a terceros ni causó daños materiales sobre los inmuebles. Personal de defensa civil aseguró la zona. Se solicitó a Ecología Urbana la extracción definitiva, trozado del tronco, ramas y movimiento de residuos. Hora de aviso a Ecología Urbana: 9:47hs. Hora de fin de emergencia: 10:58hs. | | | | | | | | | | |

| INFORMACIÓN DEL ÁRBOL | | | | | | | | | | | |
|---|---|---|---|---|---|---|---|---|---|---|--|
| D. TRATAMIENTO FITOSANITARIO | | | | E. TRANSPLANTE | | | F. EXTRACCIÓN | x | | | |
