### Resolución Presidencia Junta Comuna

**Referencia:** Autoriza extracciones

Aires los ejemplares arbóreos que a continuación se detallan: Eucalyptus sp. (Eucalipto), ubicado en la calle Av. Gral. Paz 4190 dentro del Parque Pioneros, informe de inspección obrante N° IF-2026-03539747-GCABA-COMUNA12; Eucalyptus sp. (Eucalipto), ubicado en la calle Av. Gral. Paz 4190 dentro del Parque Pioneros, informe de inspección obrante N° IF-2026-03540251-GCABA-COMUNA12; Acer negundo, ubicado en la calle Plaza Estación Coghlan (entrada por Roosevelt), informe de inspección obrante N° IF-2026-03540595-GCABA-COMUNA12; Acer negundo, ubicado en la calle Estrella Federal 2609 dentro del espacio verde del Barrio San Martín, informe de inspección obrante N° IF-2026-03540911-GCABA-COMUNA12; Fraxinus americana, ubicado en la calle Estrella Federal 2609 FTE dentro del espacio verde del Barrio San Martín, informe de inspección obrante N° IF-2026-03541250-GCABA-COMUNA12; Fraxinus americana, ubicado en la calle Estrella Federal 2611 del espacio verde del Barrio San Martín, informe de inspección obrante N° IF-2026-03541616-GCABA-COMUNA12; Populus deltoides, ubicado en la calle Jaramillo 4316 LA2 dentro de l

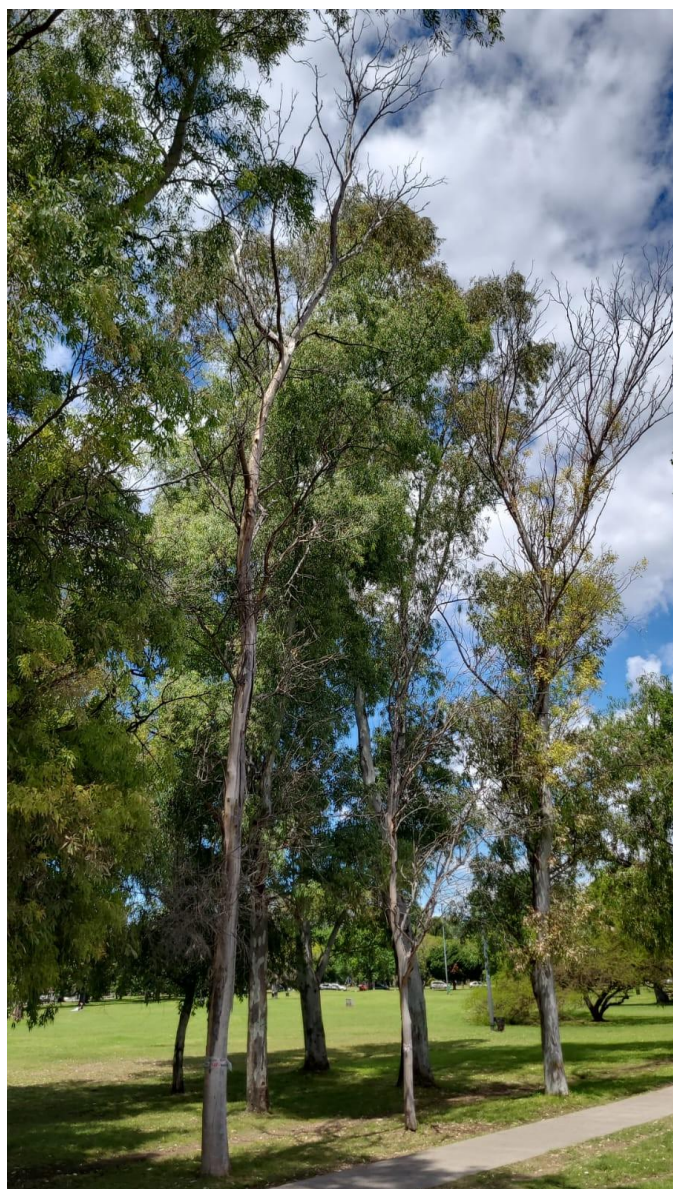
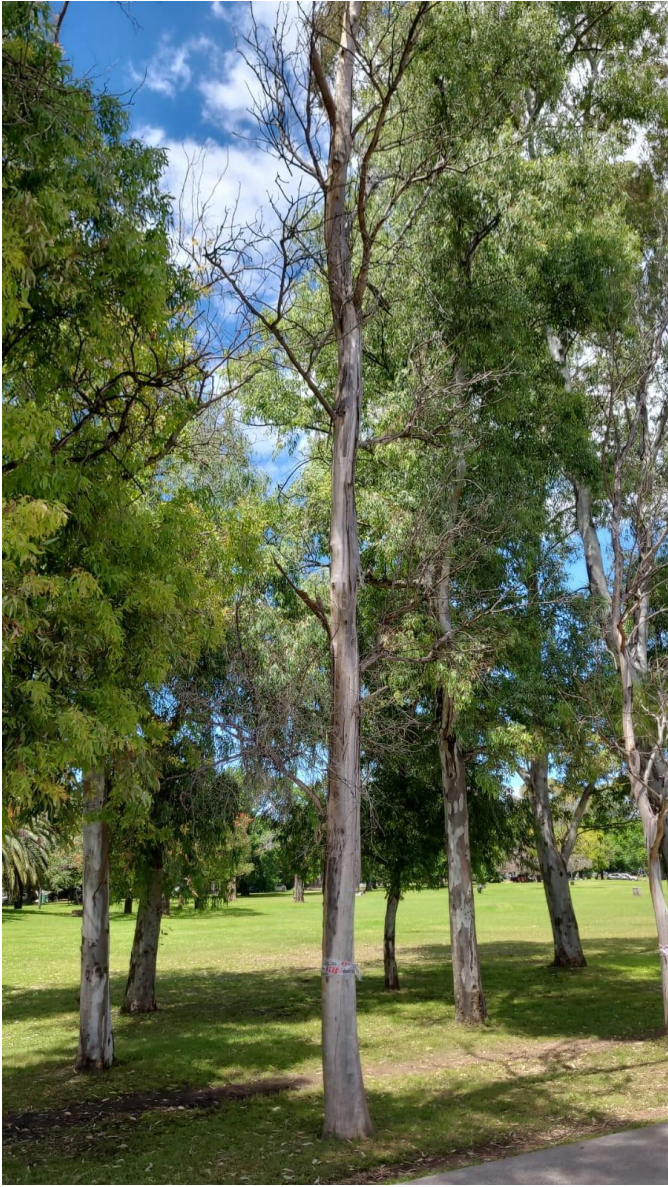
Ejemplar presenta riesgo a terceros y/o bienes. Se encuentra totalmente seco y sin probabilidad de rebrote o ser trasplantado.

| <input checked="" type="checkbox"/> C) Extracción | <input type="checkbox"/> D) Trat. sanitario | <input type="checkbox"/> E) Trasplante | <input type="checkbox"/> F) Corte raíz sup. |

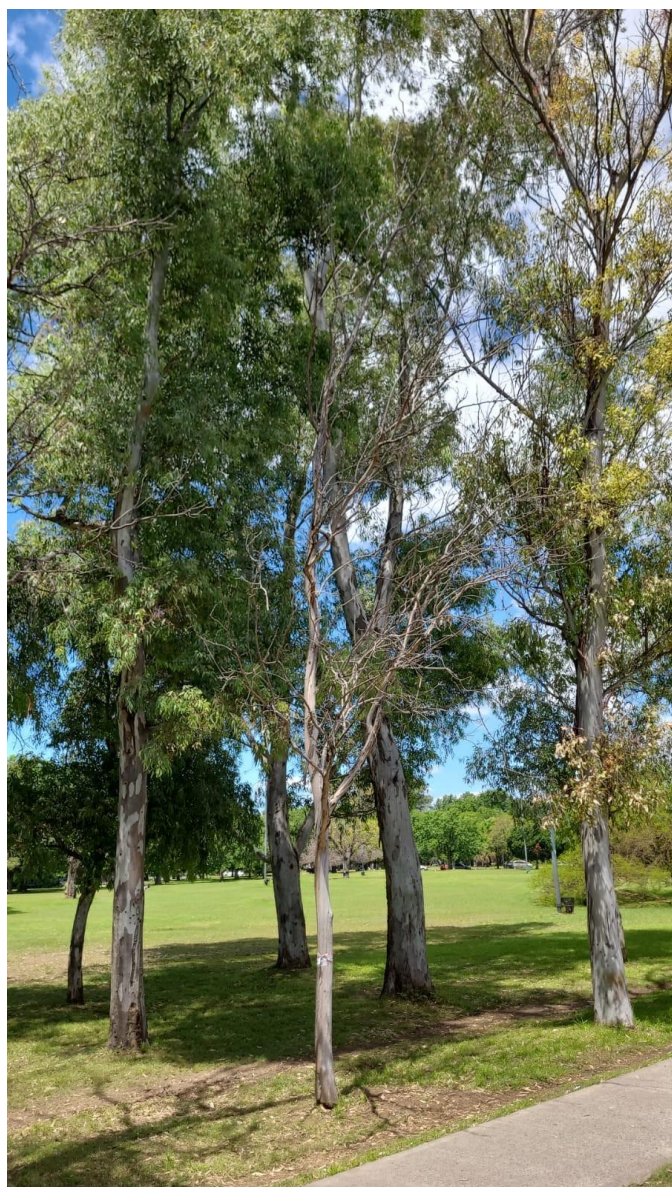
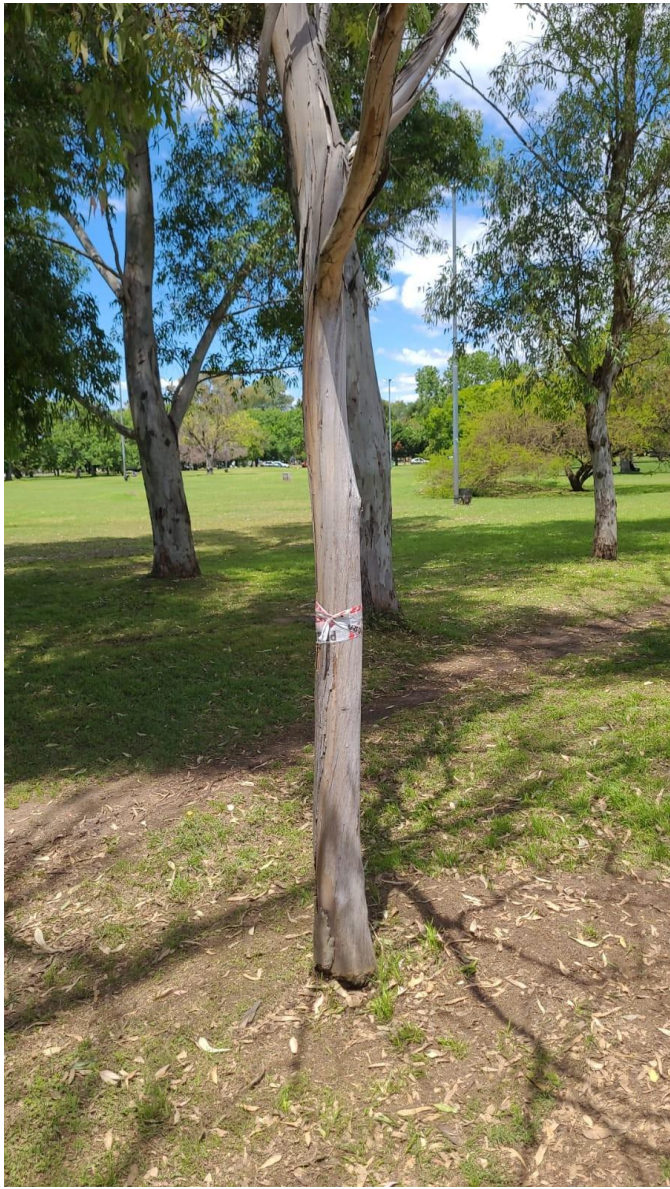
Ejemplar presenta riesgo a terceros y/o bienes. Se encuentra totalmente seco y sin probabilidad de rebrote o ser trasplantado. Podredumbre basal.

| <input checked="" type="checkbox"/> C) Extracción | <input type="checkbox"/> D) Trat. sanitario | <input type="checkbox"/> E) Trasplante | <input type="checkbox"/> F) Corte raíz sup. |

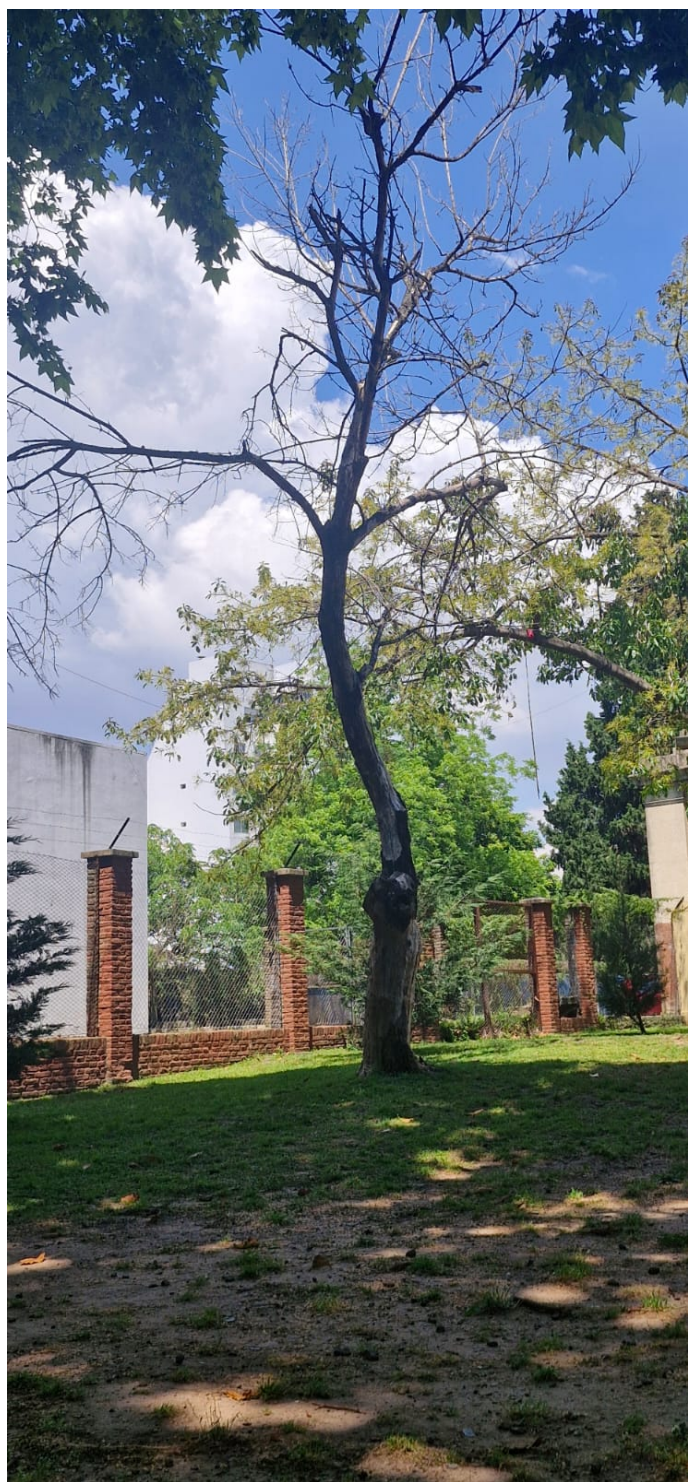
Ejemplar presenta riesgo a terceros y/o bienes. Se encuentra totalmente seco y sin probabilidad de rebrote o ser trasplantado.

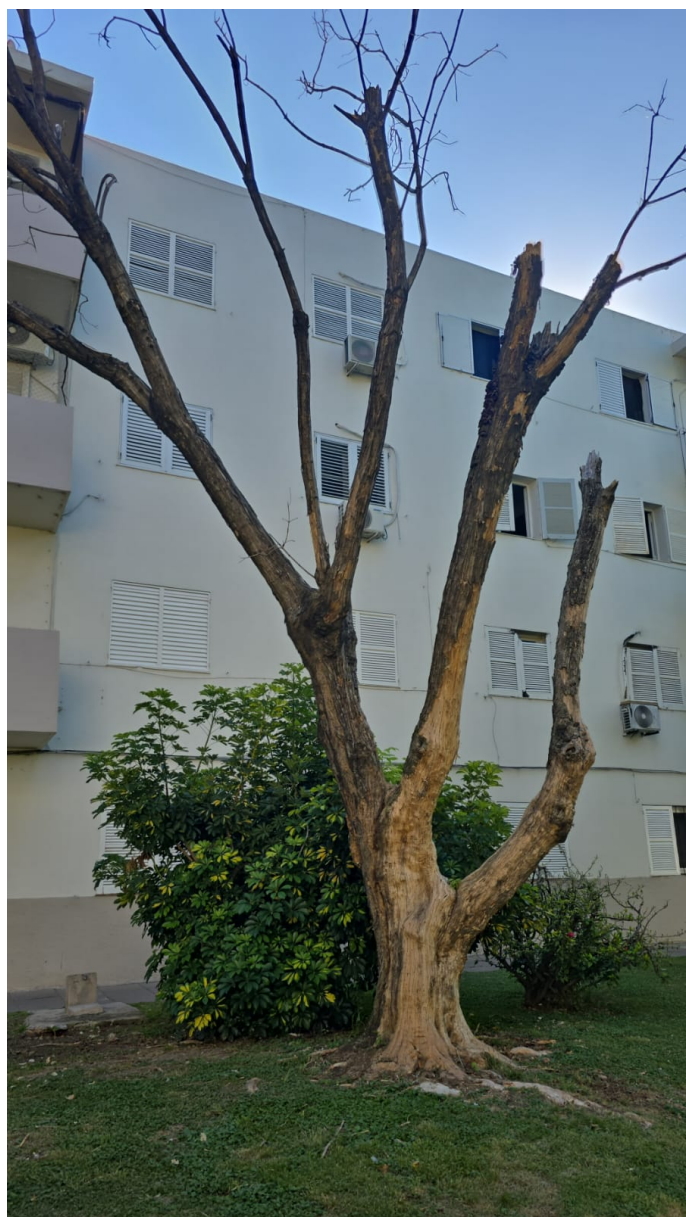
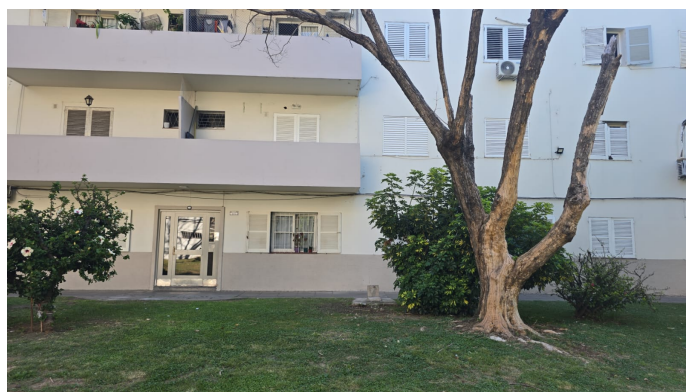
Ejemplar totalmente seco con un avanzado estado de decaimiento general. Se observa, en el tronco, amplias zonas con descortezamiento, madera expuesta y sectores de madera seca y quebradiza. Debido a que su estructura se encuentra comprometida y para evitar daños a personas y bienes, se recomienda su extracción.

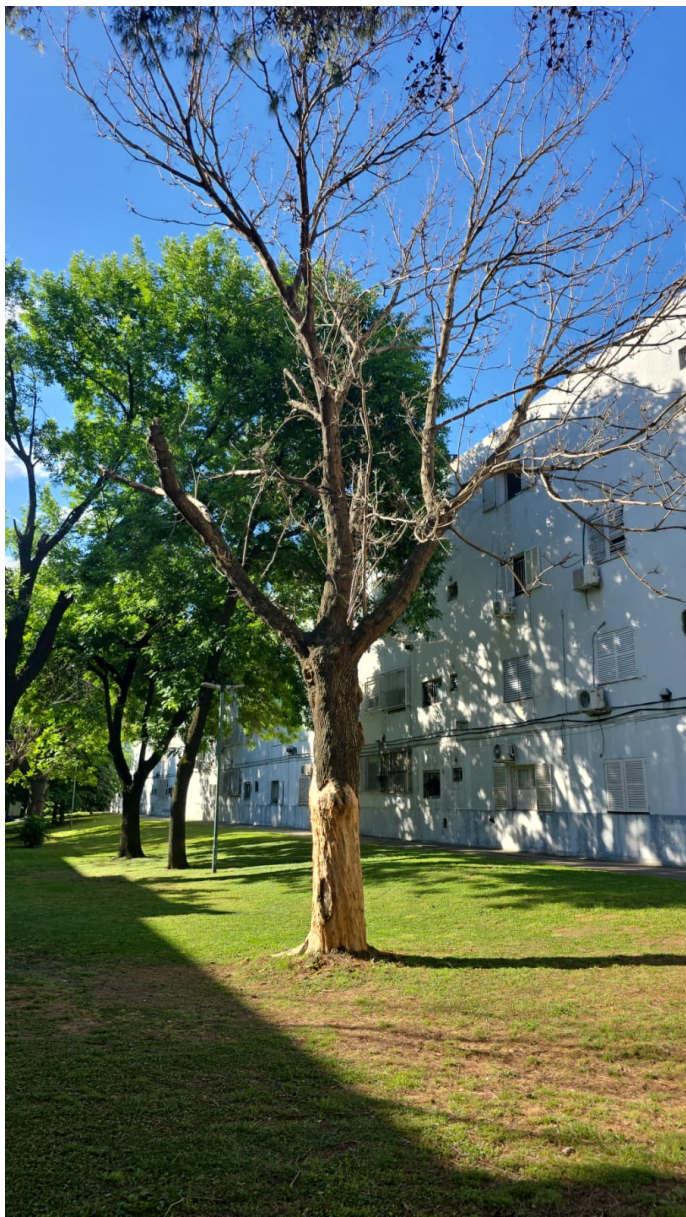
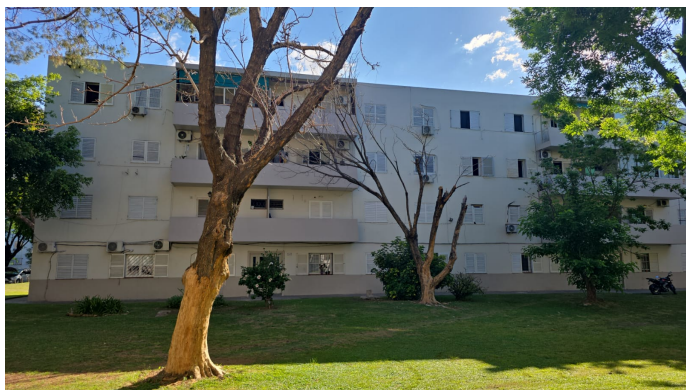
El ejemplar se encuentra completamente seco, sin presencia de follaje ni actividad vegetativa. Presenta madera expuesta y deteriorada en el fuste, junto con ramas totalmente desecadas y alta fragilidad, con riesgo de desprendimiento. Dadas las observaciones y el riesgo potencial de daño para personas y bienes, se recomienda su extracción.

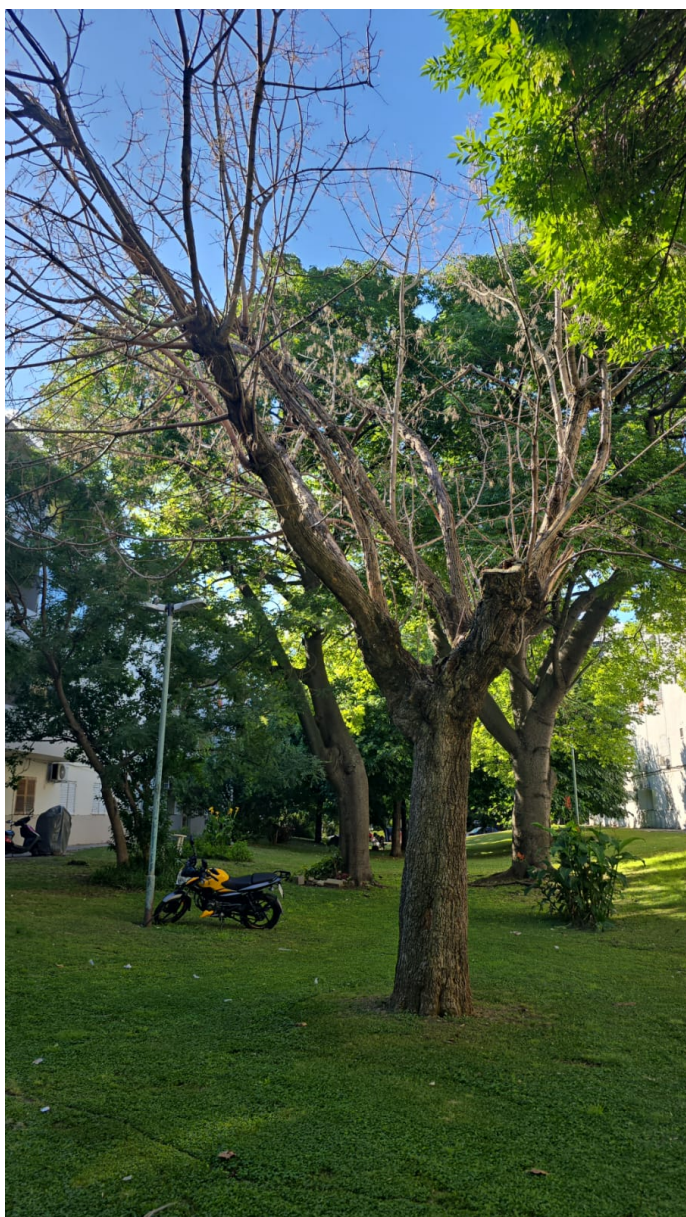
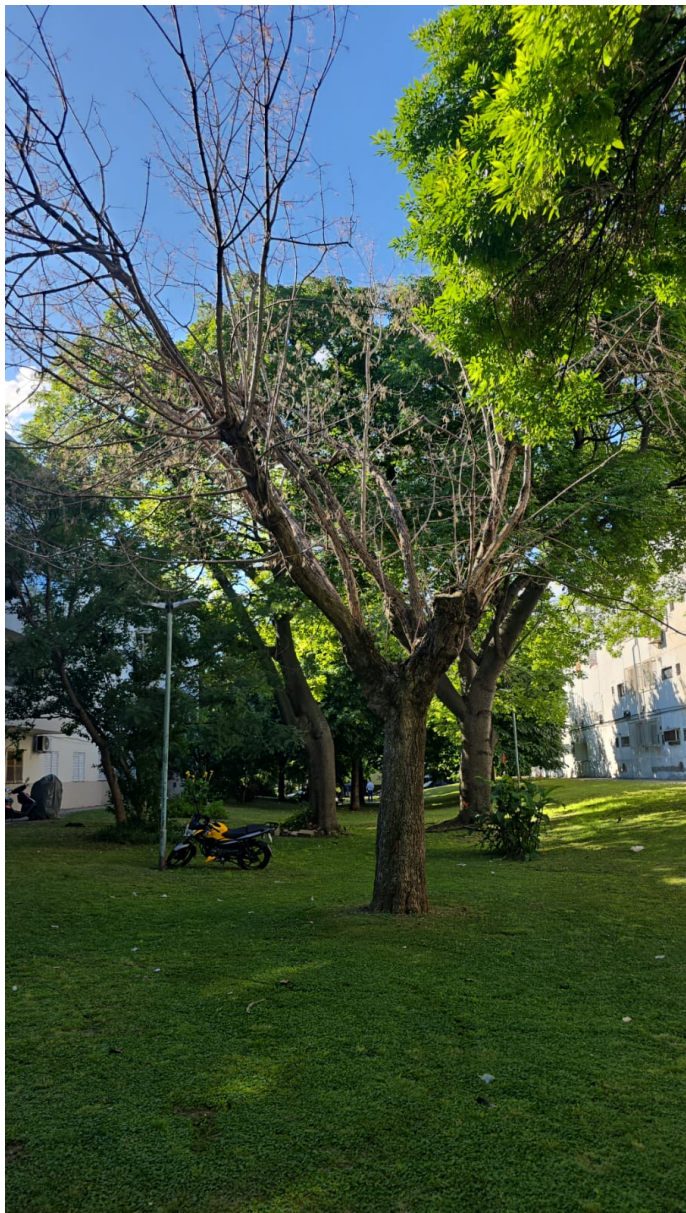
El ejemplar se encuentra completamente seco, con pérdida total de follaje y ramas sin actividad cambial. Presenta madera expuesta, fisuras y sectores estructuralmente comprometidos, lo que incrementa el riesgo de caída de ramas o colapso del fuste. Debido a su estado, se recomienda la extracción para evitar daños a personas y bienes.

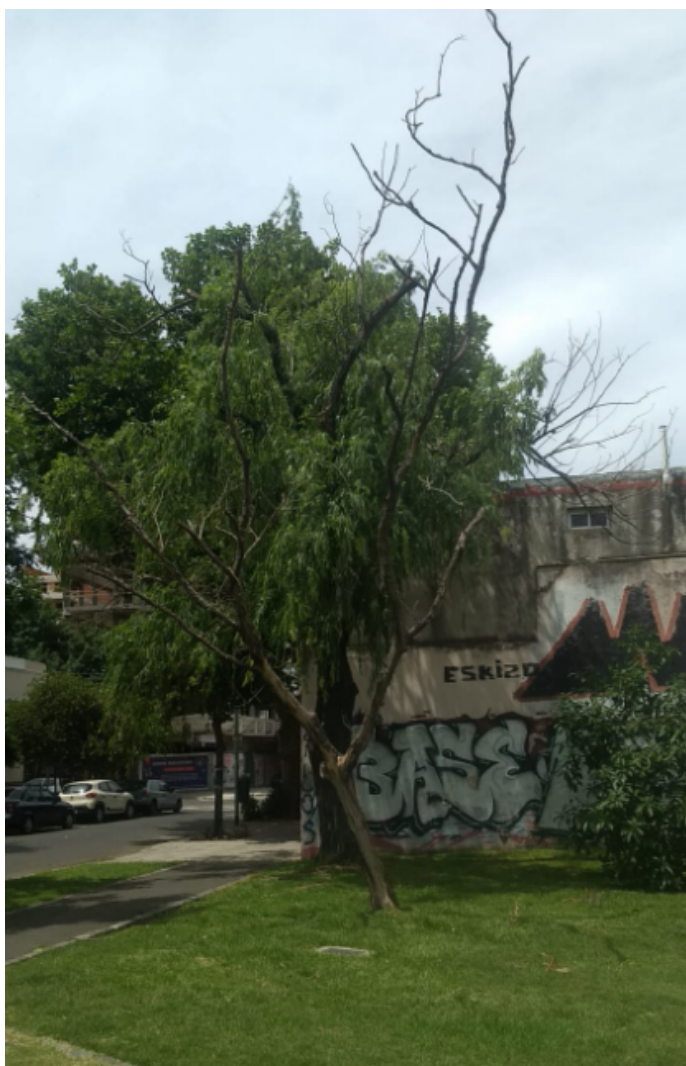
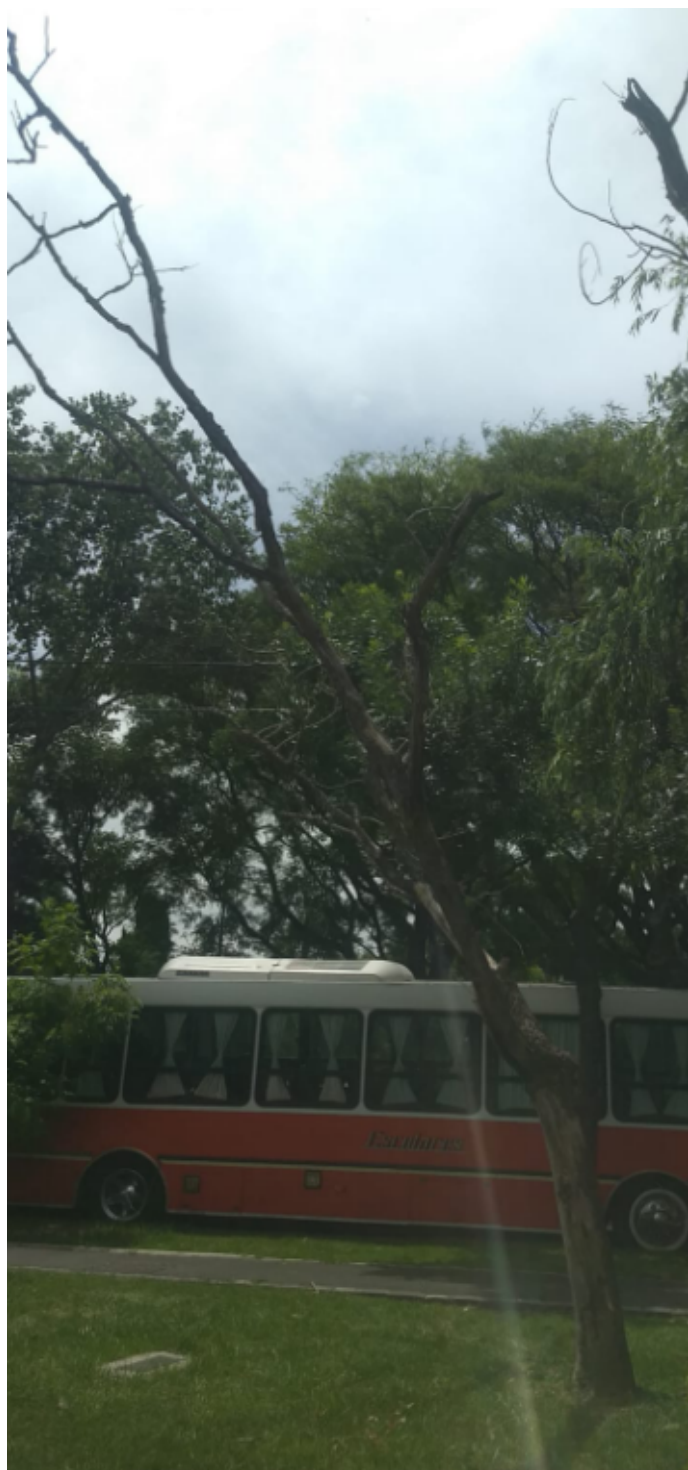
Ejemplar se encuentra totalmente seco y sin probabilidad de rebrote o ser trasplantado. Presenta riesgo para la seguridad de las personas y/o bienes al encontrarse dentro del espacio verde Plaza Naranja en Flor.

| <input checked="" type="checkbox"/> C) Extracción | <input type="checkbox"/> D) Trat. sanitario | <input type="checkbox"/> E) Trasplante | <input type="checkbox"/> F) Corte raíz sup. |

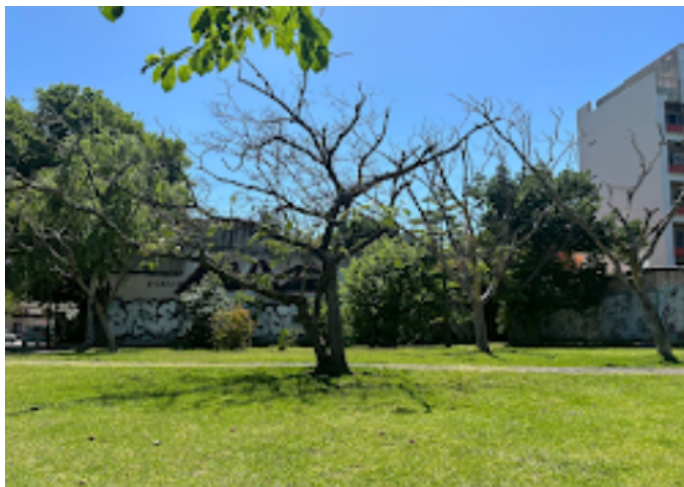
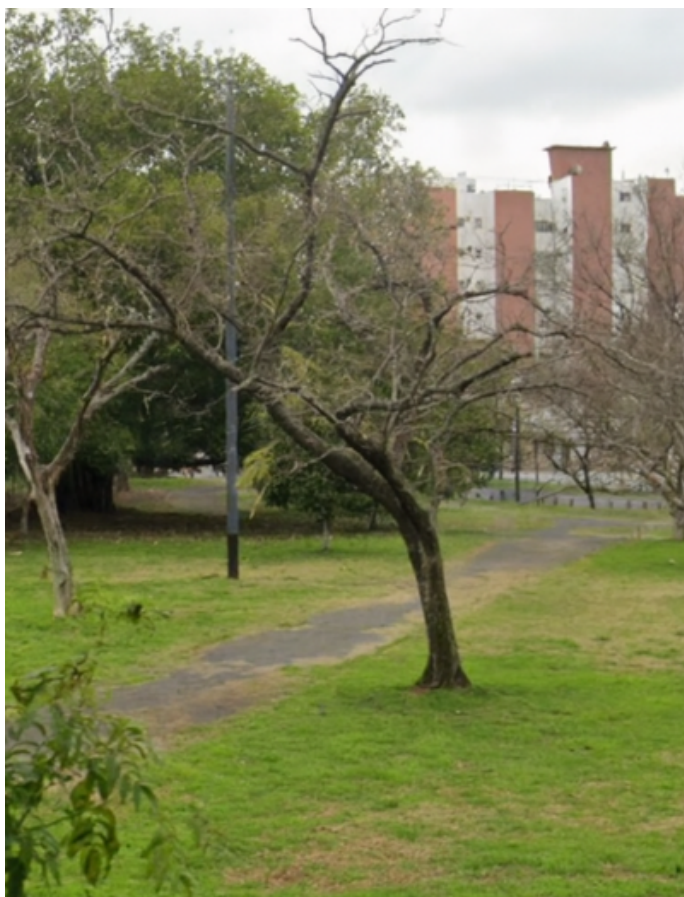
Ejemplar se encuentra totalmente seco y sin probabilidad de rebrote o ser trasplantado. Presenta riesgo para la seguridad de las personas y/o bienes al encontrarse dentro del espacio verde Plaza Naranja En Flor.

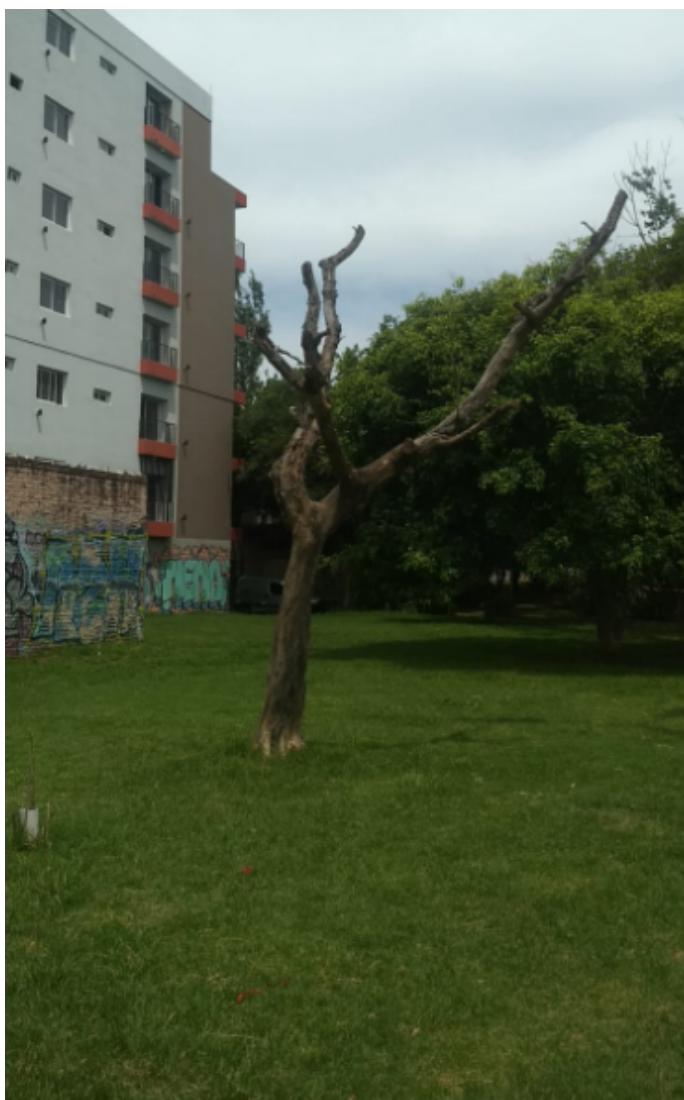
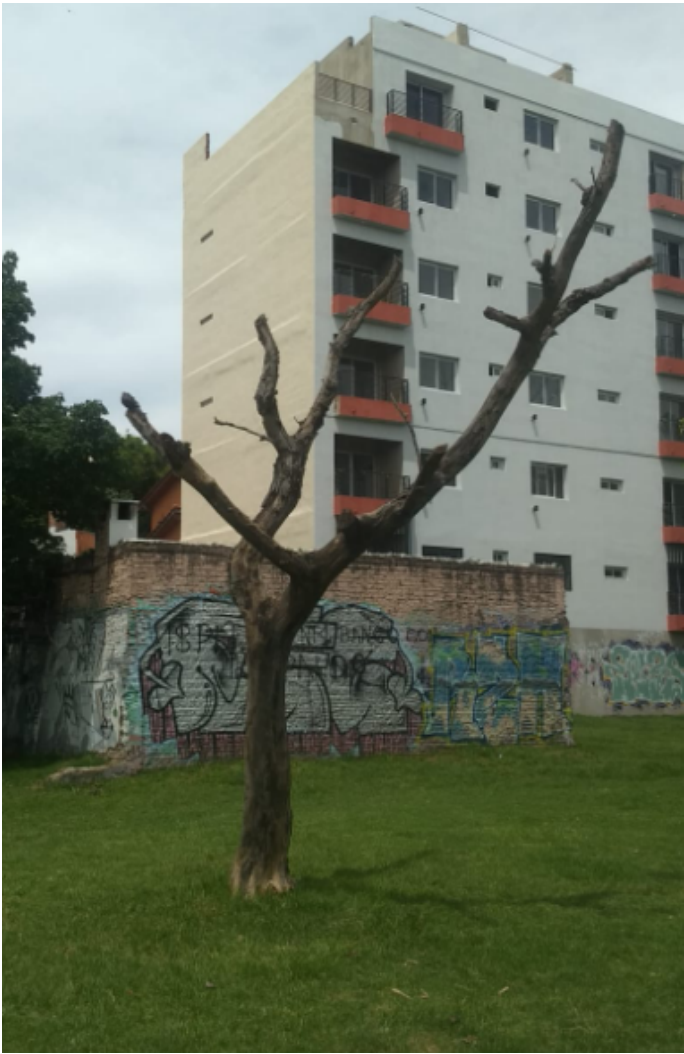
Ejemplar se encuentra totalmente seco y sin probabilidad de rebrote o ser trasplantado. Presenta riesgo para la seguridad de las personas y/o bienes al encontrarse dentro del espacio verde Plaza Naranja en Flor.

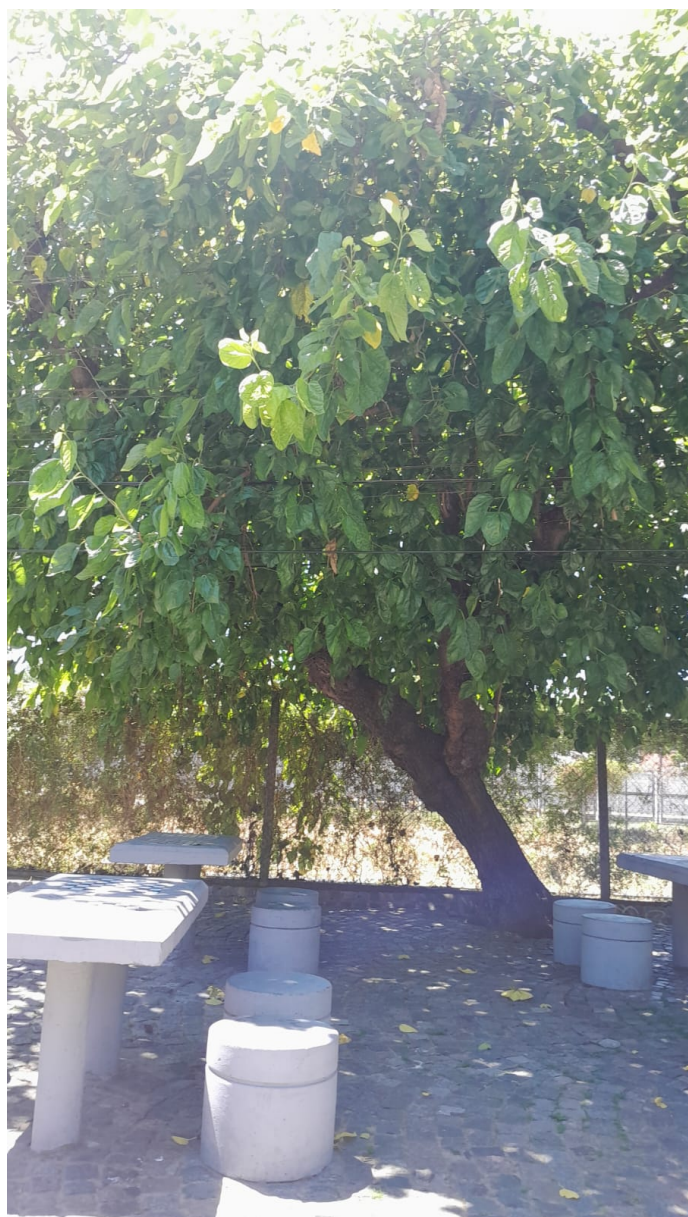
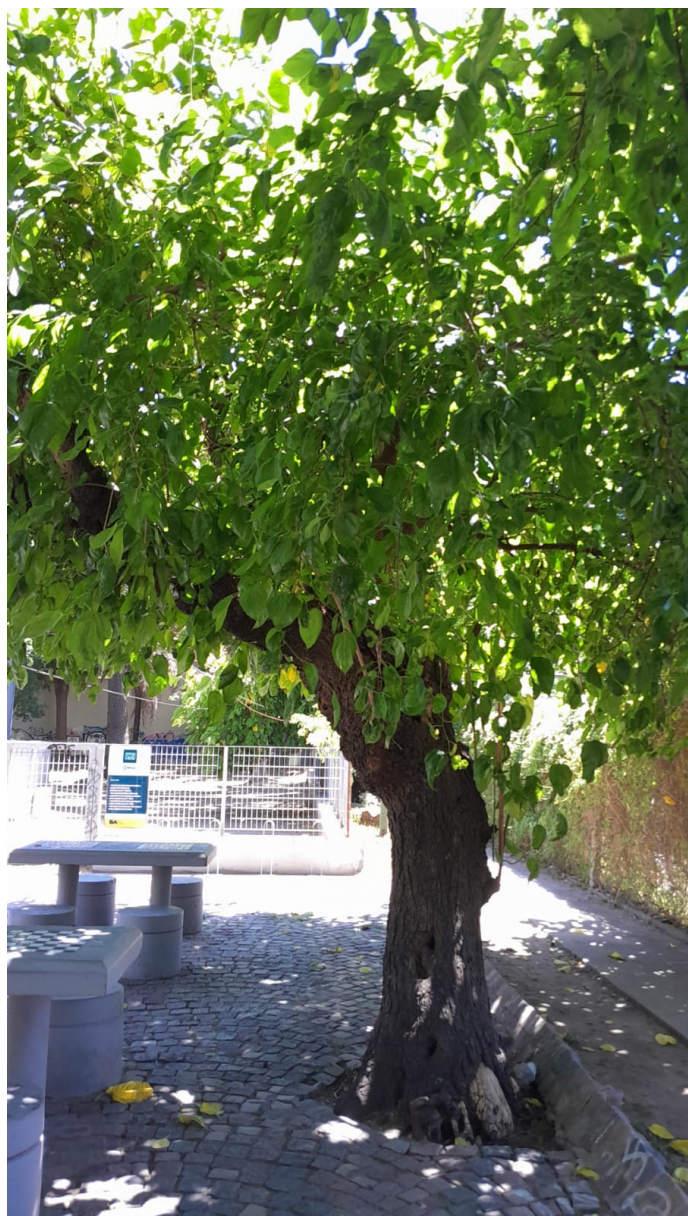
El ejemplar se encuentra muy inclinado, sostenido moderadamente por el cableado de la plaza lo cual indica que debe ser removido para garantizar la seguridad de las personas y/o bienes. Se recomienda extracion y reemplazo por una ejemplar acorde a dicho espacio verde segun plan maestro de arbolado, Ciudad de Buenos Aires.

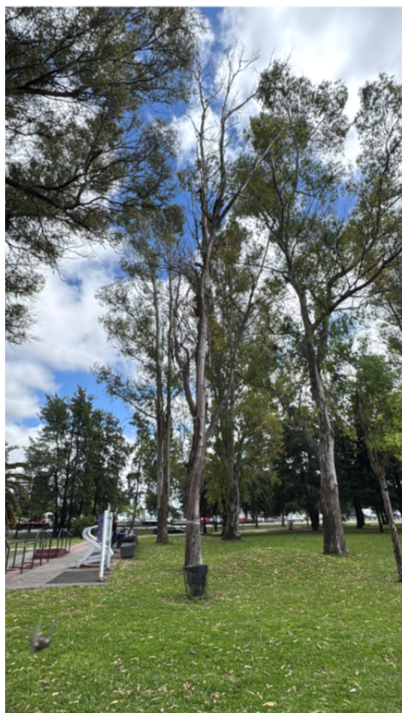
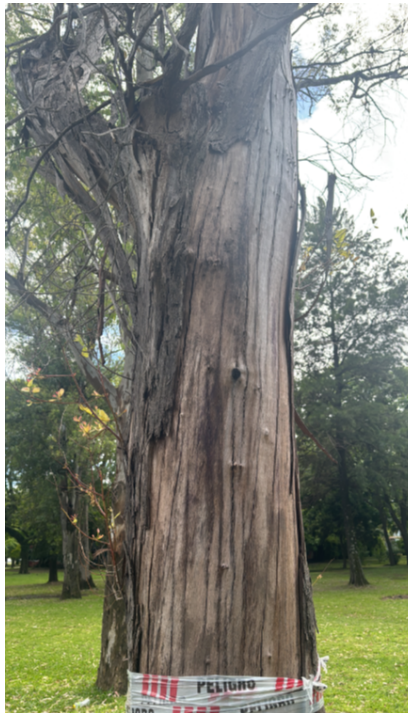
Ejemplar semiseco, sin posibilidad de ser trasplantado, con ramas secas de gran porte y fuste comprometido que generan riesgo para la seguridad de personas y/o bienes dentro del espacio verde Parque José M. Paz.

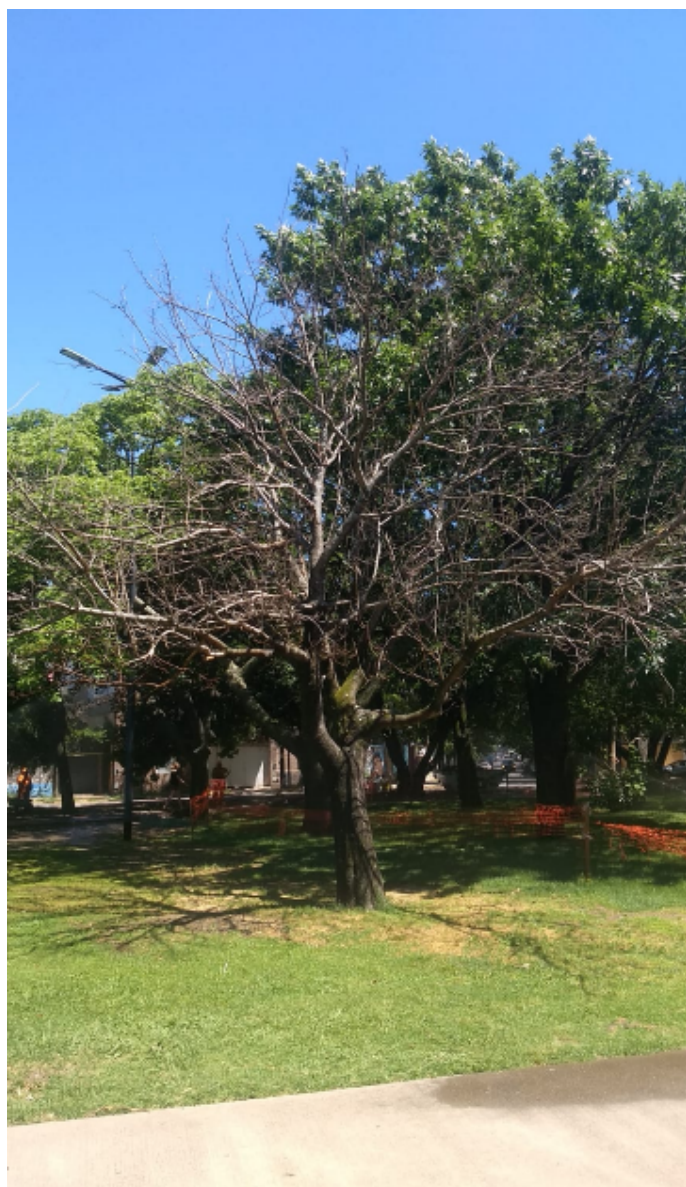
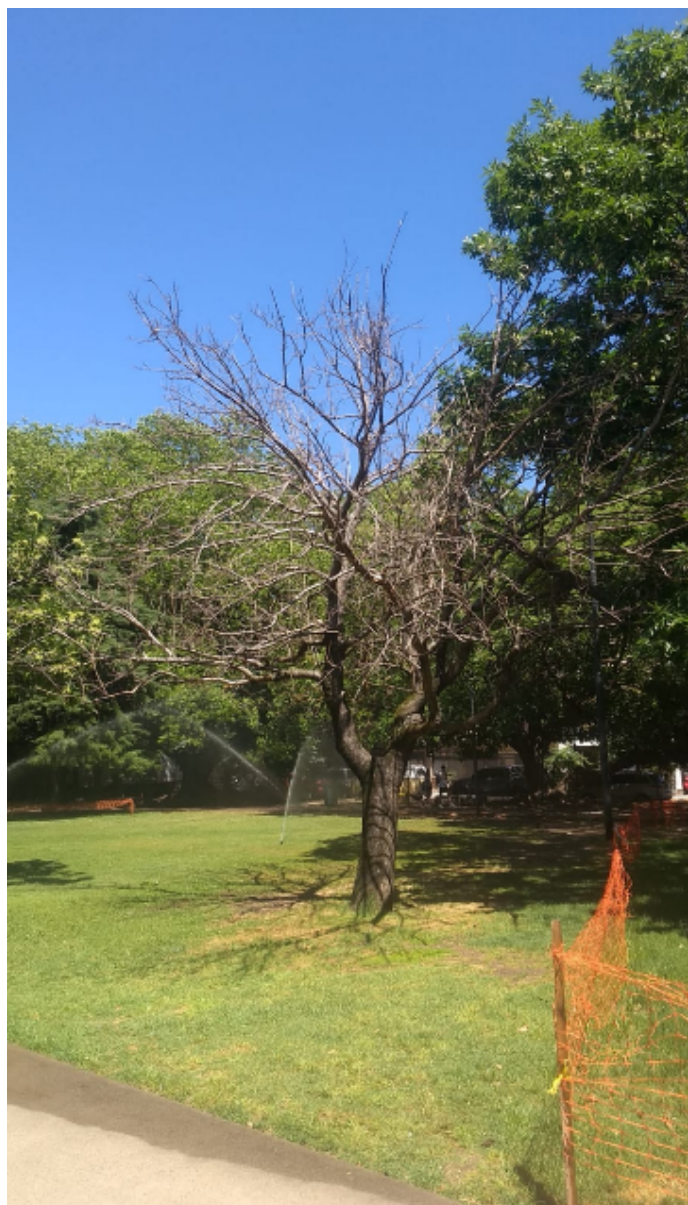
Ejemplar presenta riesgo a terceros y/o bienes al estar cerca de las vías peatonales dentro del Parque Saavedra. Se encuentra totalmente seco y sin probabilidad de rebrote o ser trasplantado.
