| Planilla de Inspección de Árboles | ARME: _____ |

**Número:** IF-2026-05705044-GCABA-COMUNA5

**Referencia:** PUNTUAL ACUNA DE FIGUEROA 954

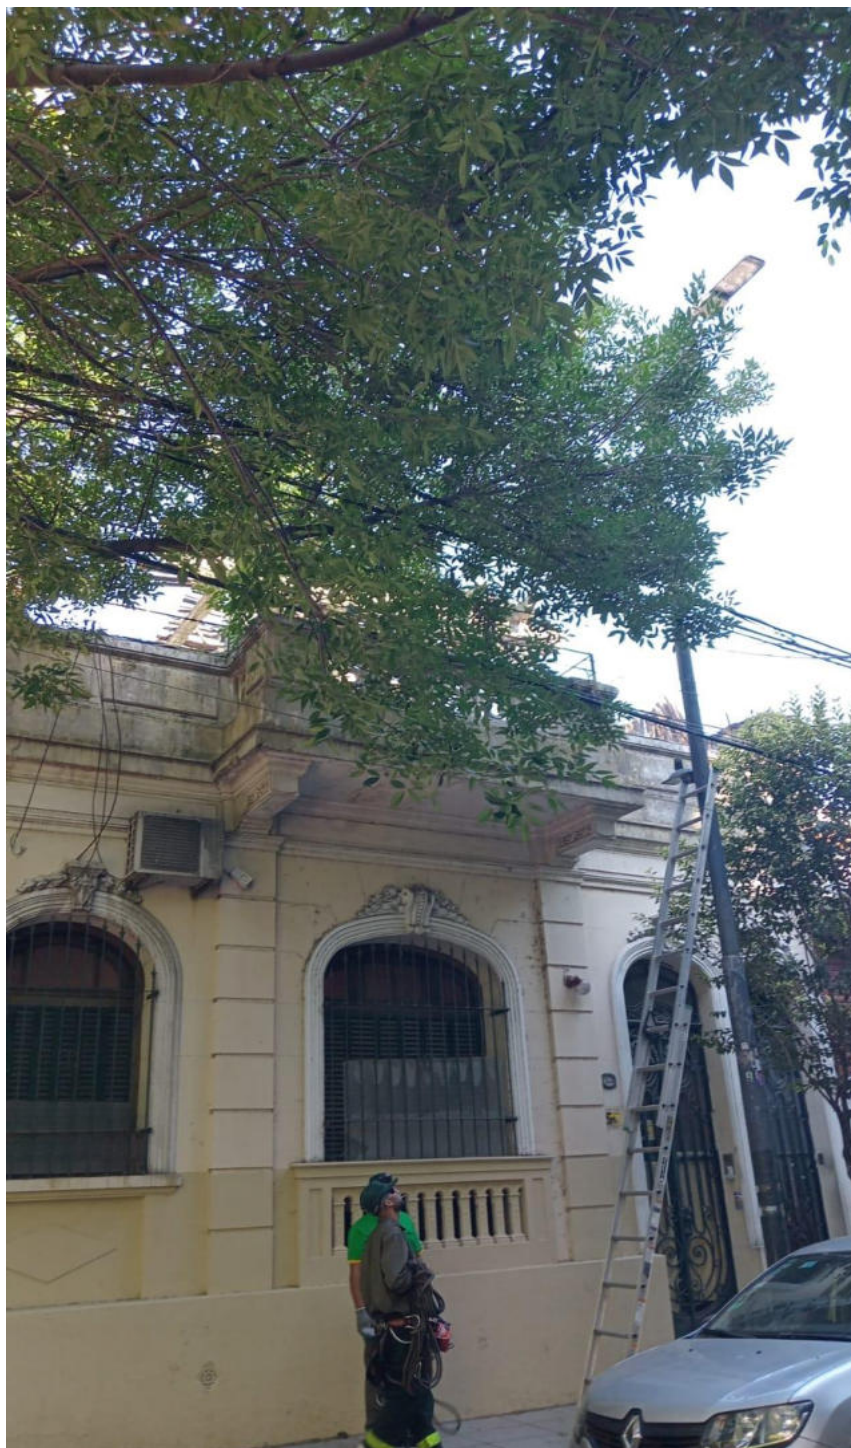
ANTES

☒

...DESPEJE DE LUMINARIA

☒

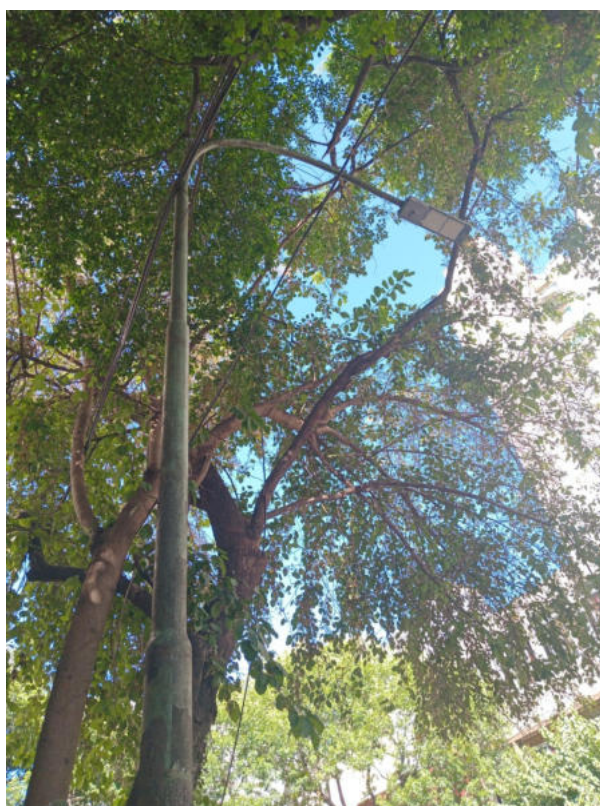
Despues

Depeje de luminaria, limpieza de ramas secas.....

Reducción de riesgo: X Eliminar interferencias: X Adecuación al sitio: ☐ Regulación de estructura: ☐

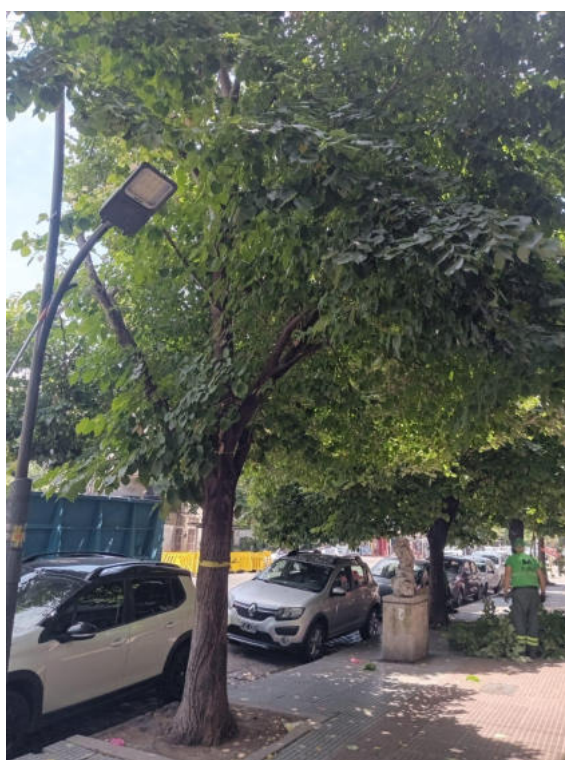
Despues

Refaldado:

Refaldado: X
