| <b>Planilla de Inspección de Árboles</b> | ARME: _____ |
| <b>REGISTRO FOTOGRÁFICO</b> | Especie botánica: __Platanus x acerifolia__ |
| Calle: __33 Orientales__ | Nº/Ref.: __734__ |

**Referencia:** PUNTUAL 33 ORIENTALES 734

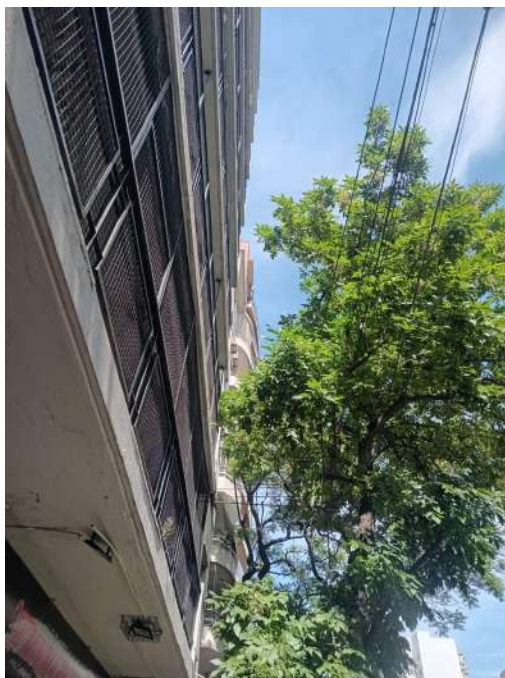
Despues

Despeje de vivienda:

Eliminar interferencias: X

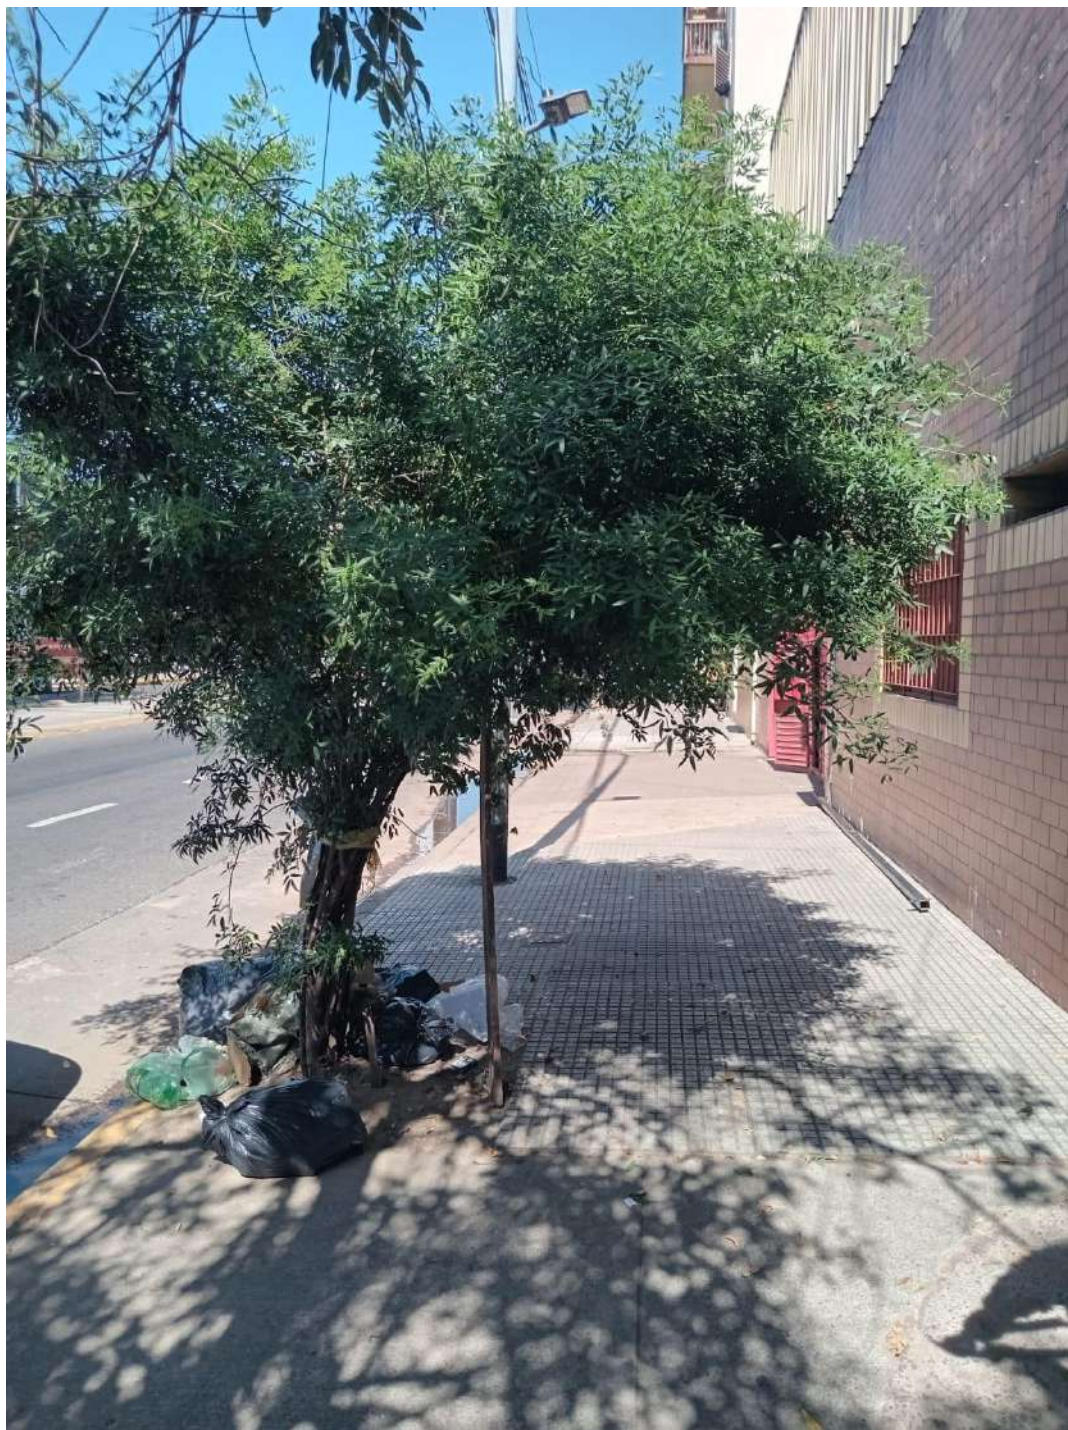
ANTES

Bajas: ☒

Eliminar interferencias: ☒

Refaldado: ☒
