GOBIERNO DE LA CIUDAD DE BUENOS AIRES

Referencia: RESOLUCION EXTRACCION ARBOREA. ACTAS 7944 A 7957. COMUNA 9.

Planilla de Inspección de Árboles

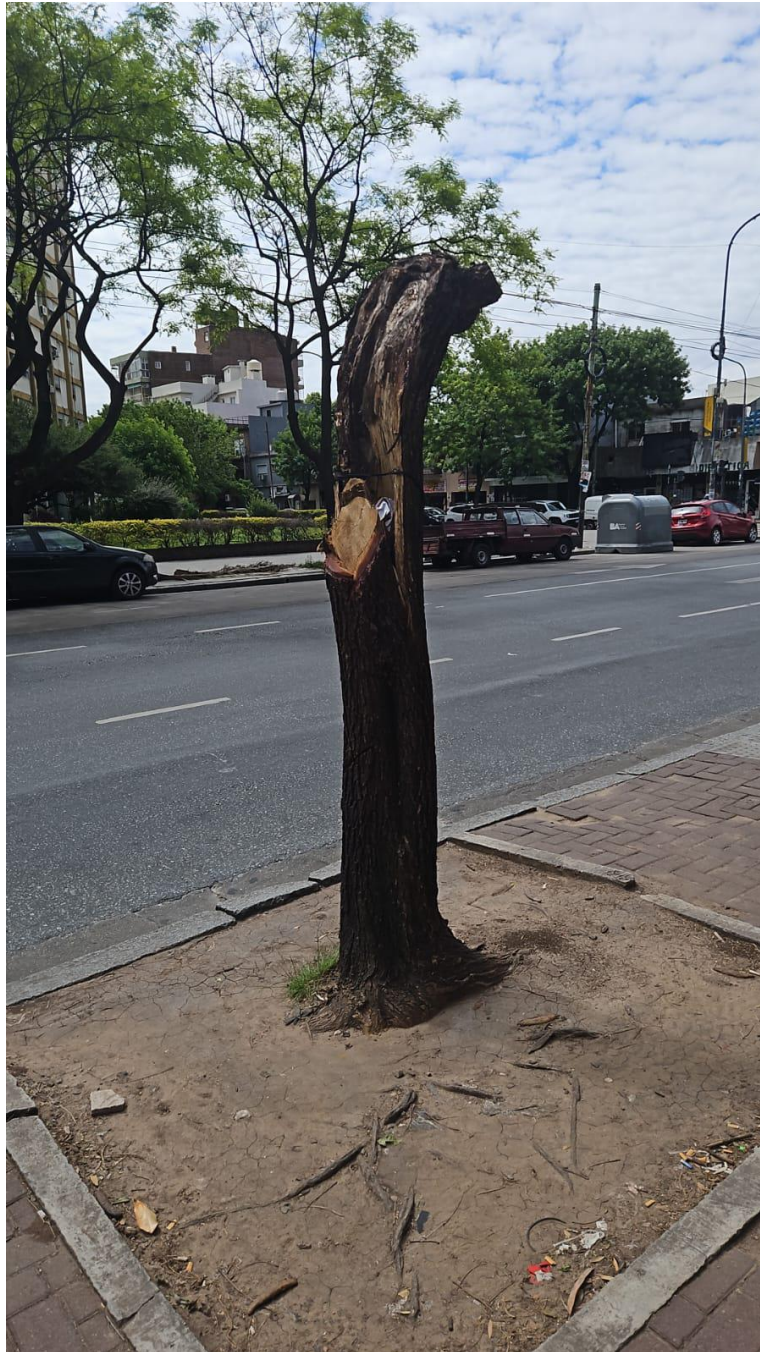
N° DE ACTA : 7944

EL TOCÓN ESTÁ EN LA VEREDA DEL PARQUE, ENTRE UNA LUMINARIA Y UNA PARADA DE COLECTIVO (LÍNEA 126). PRESENTA UN DESGARRO DE UNA RAMA PRINCIPAL Y LUEGO SE REALIZÓ LA PODA DE LA COPA RESTANTE, QUEDANDO EL TOCÓN EN P.I.E.

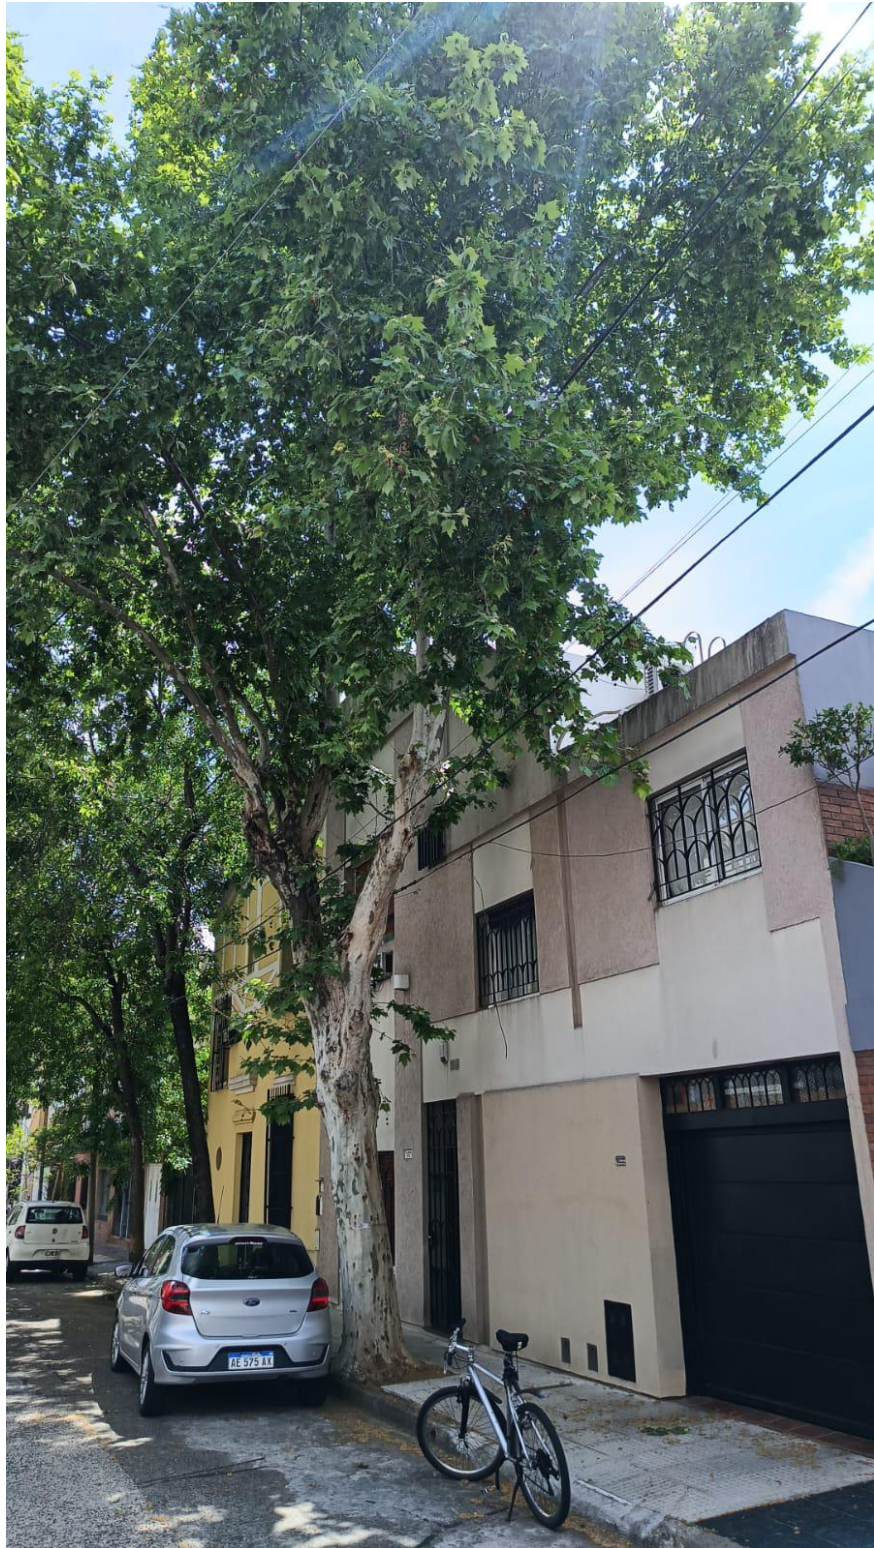
N° DE ACTA : 7946

Provoca fisuras en la propiedad y el interior.
 Ancho de pasaje: 1,8m. No permite una adecuada transitabilidad peatonal.
 No es posible realizar un corte de raíz profundo.
 Prioridad corte. Plazo. Pro gramada.

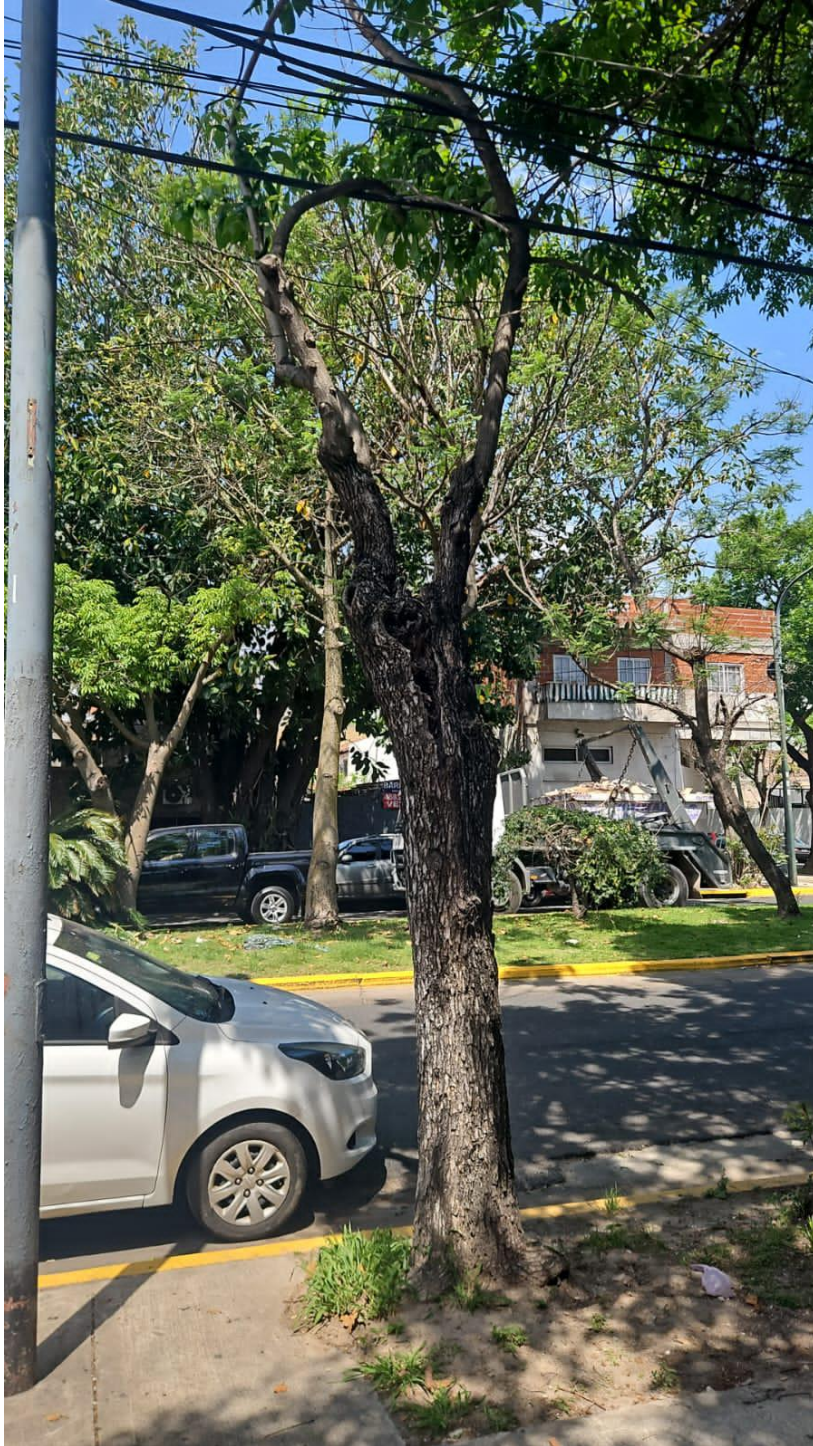
N° DE ACTA : 7947

El ejemplar con decaimiento generalizado y pudrición de ramas primarias con cavidades en la parte superior del fuste.

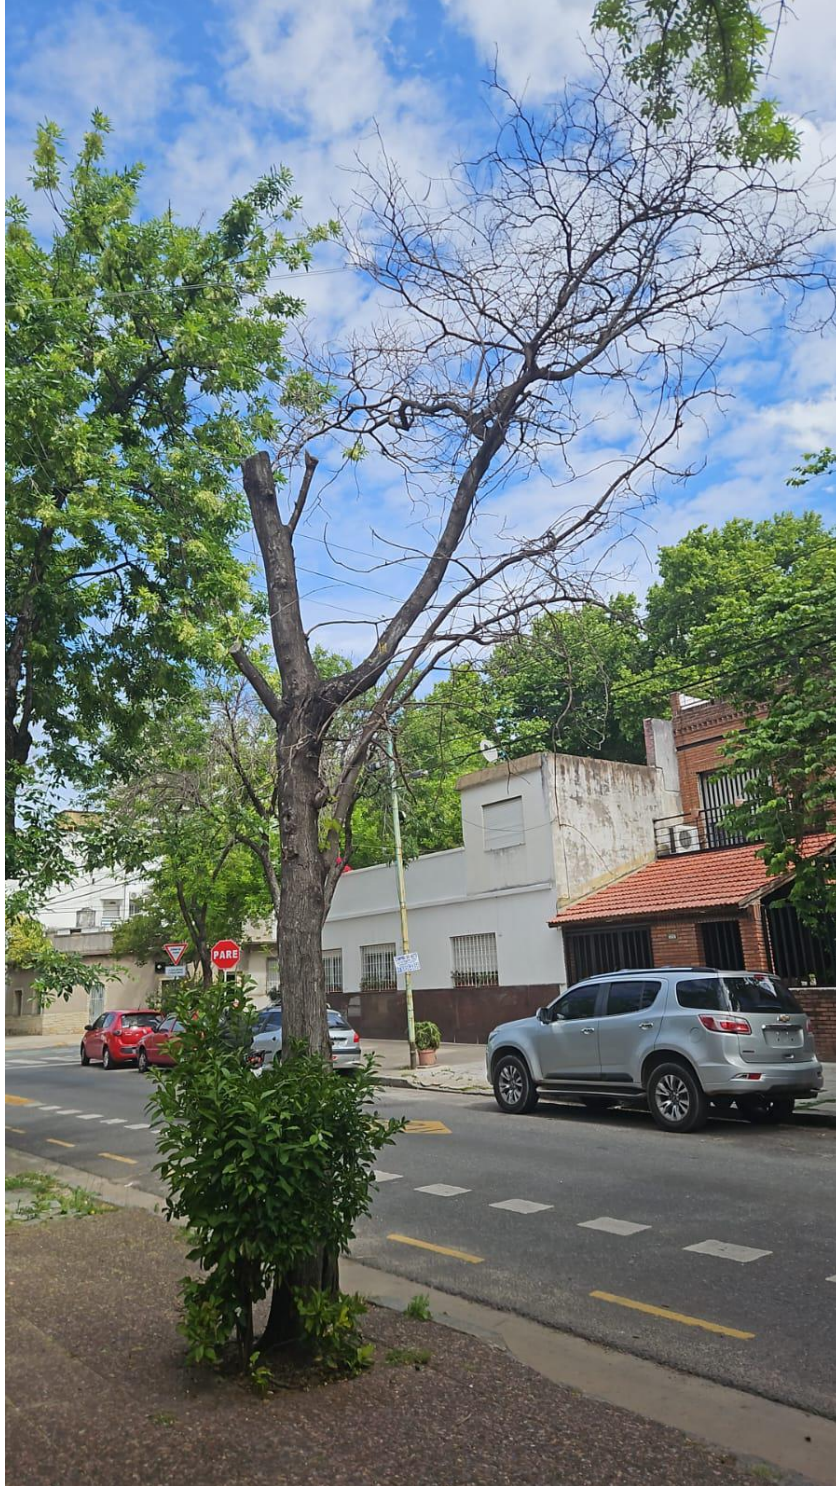
N° DE ACTA : 7948

OBSERVACIONES
Árbol semiseco. Perdió la mitad de la copa, y la copa restante está seca.

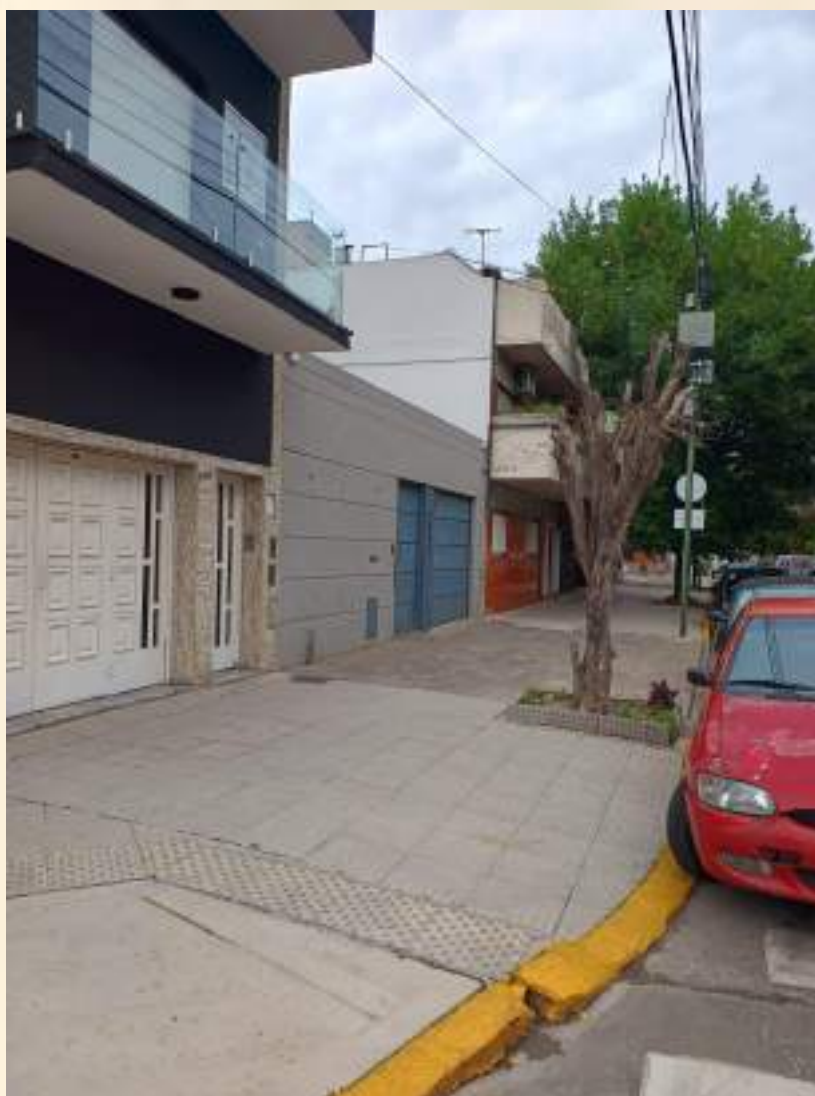
Calle: S Chvez

Extracción de ejemplar muerto en pie, sin otros defectos importantes

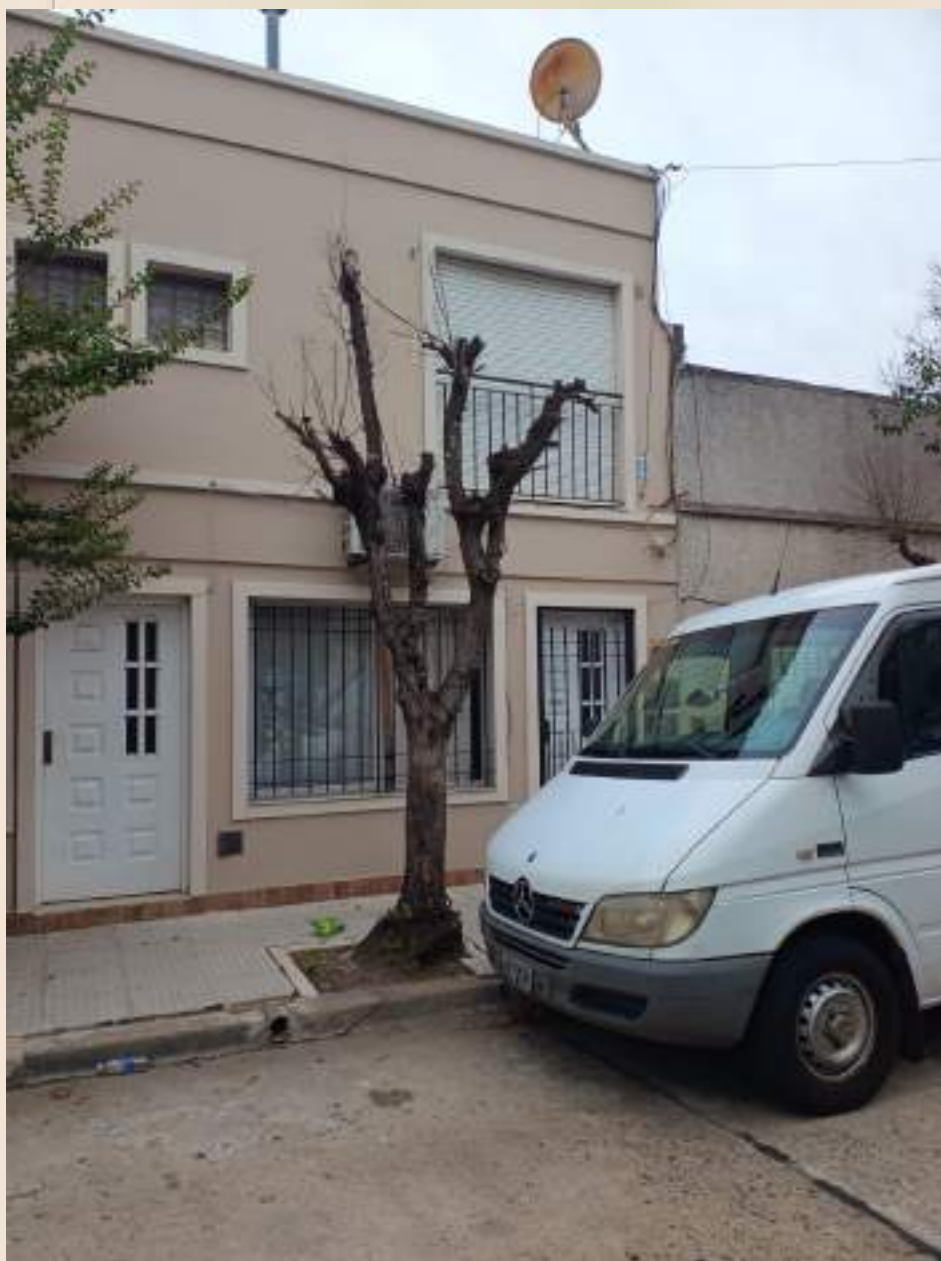
Calle: J de Paula y Rodríguez Alves

OBSERVACIONES
Extracción de ejemplar muerto en pie, sin otros defectos importantes.
Veredas y plantones OK
Proximidad a Costa Plaza

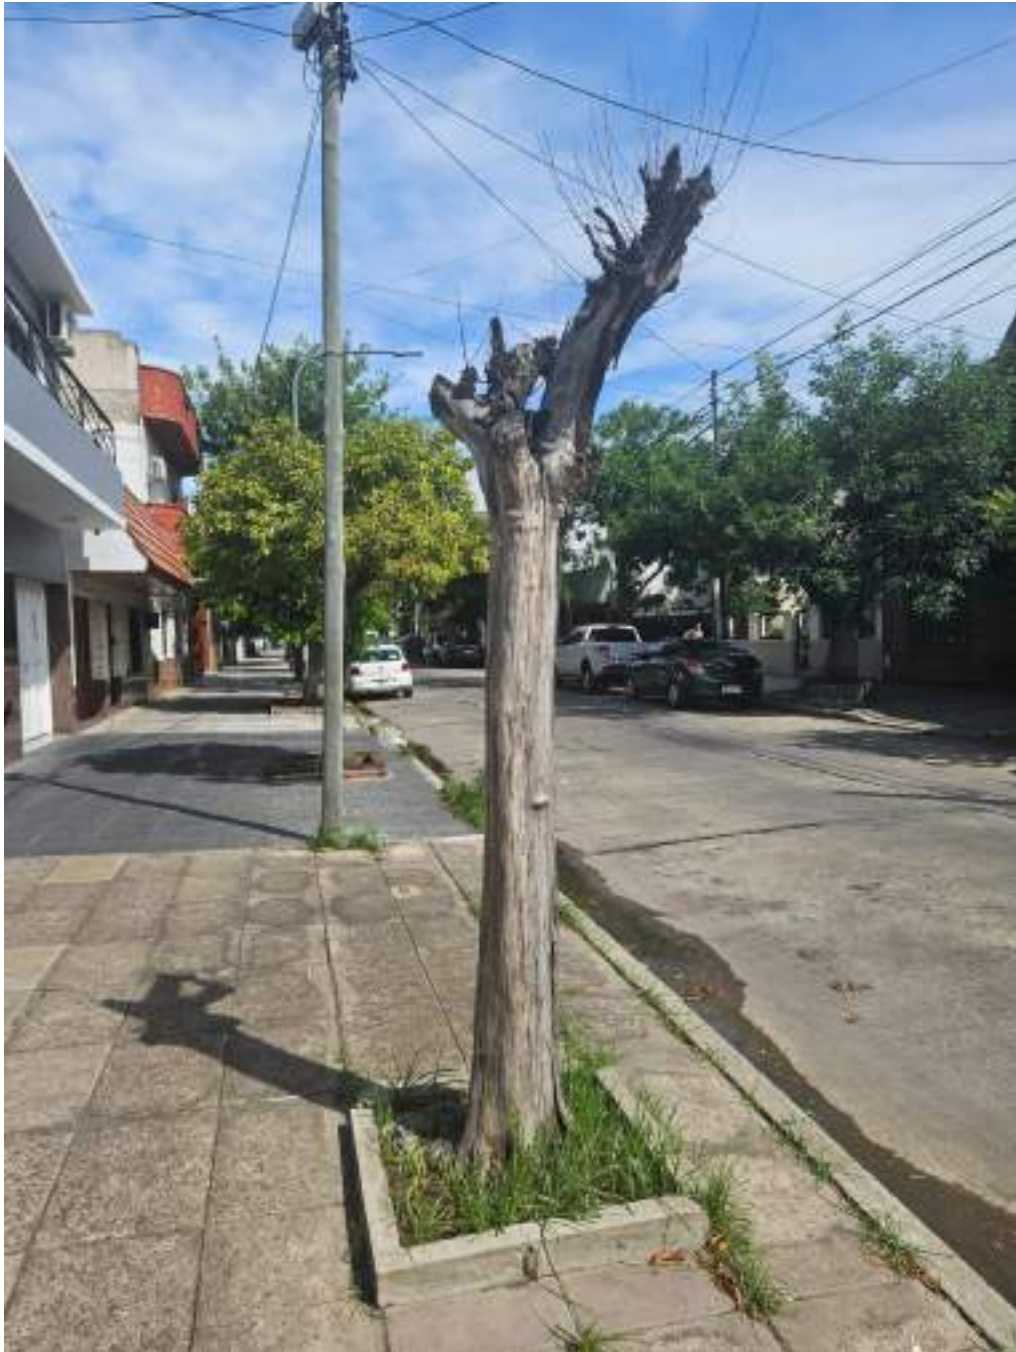
Calle: HOMERO 1912

OBSERVACIONES
Árbol multibudo y muerto en pie. Presenta grietas, descortejo...
muerto y movilidad al tacto.

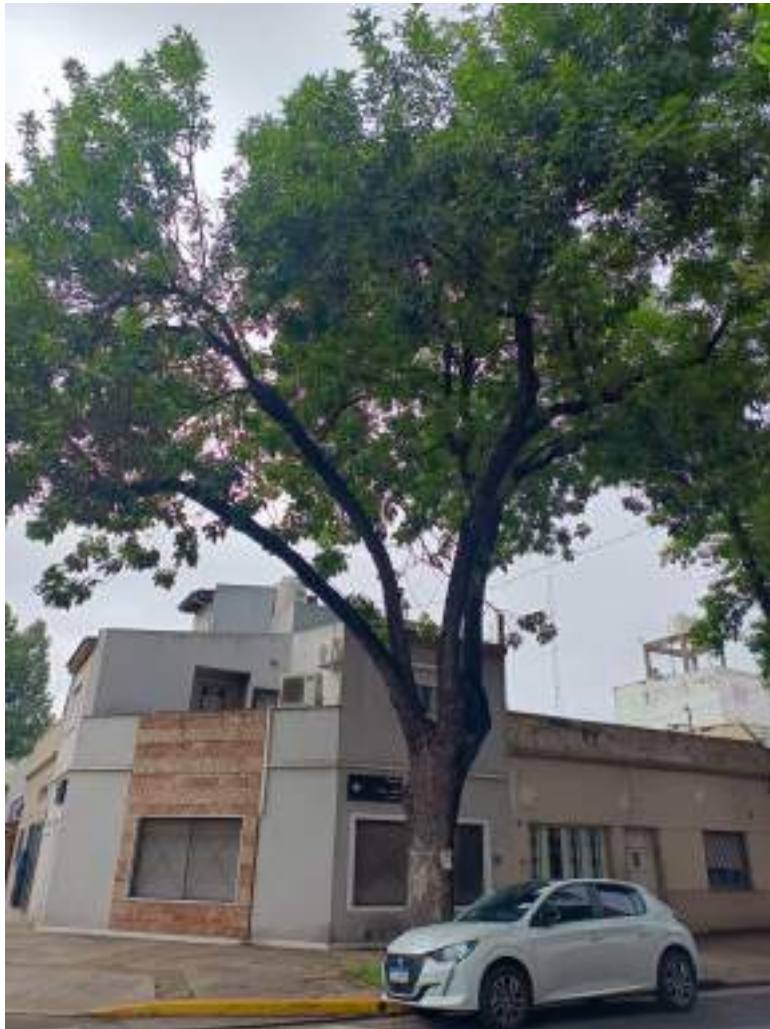
CALLE: PATRON•7114 L.D 1

Crack desde fuste hacia dos ramas primarias. Daño en corona, unión débil con dos ramas primarias de diámetro mayor (40 cm). El fuste está atravesado por una grieta continua que parte a la corona en dos. Relevado en el momento de dirigir la poda de corredor. Prioridad: Corto plazo.

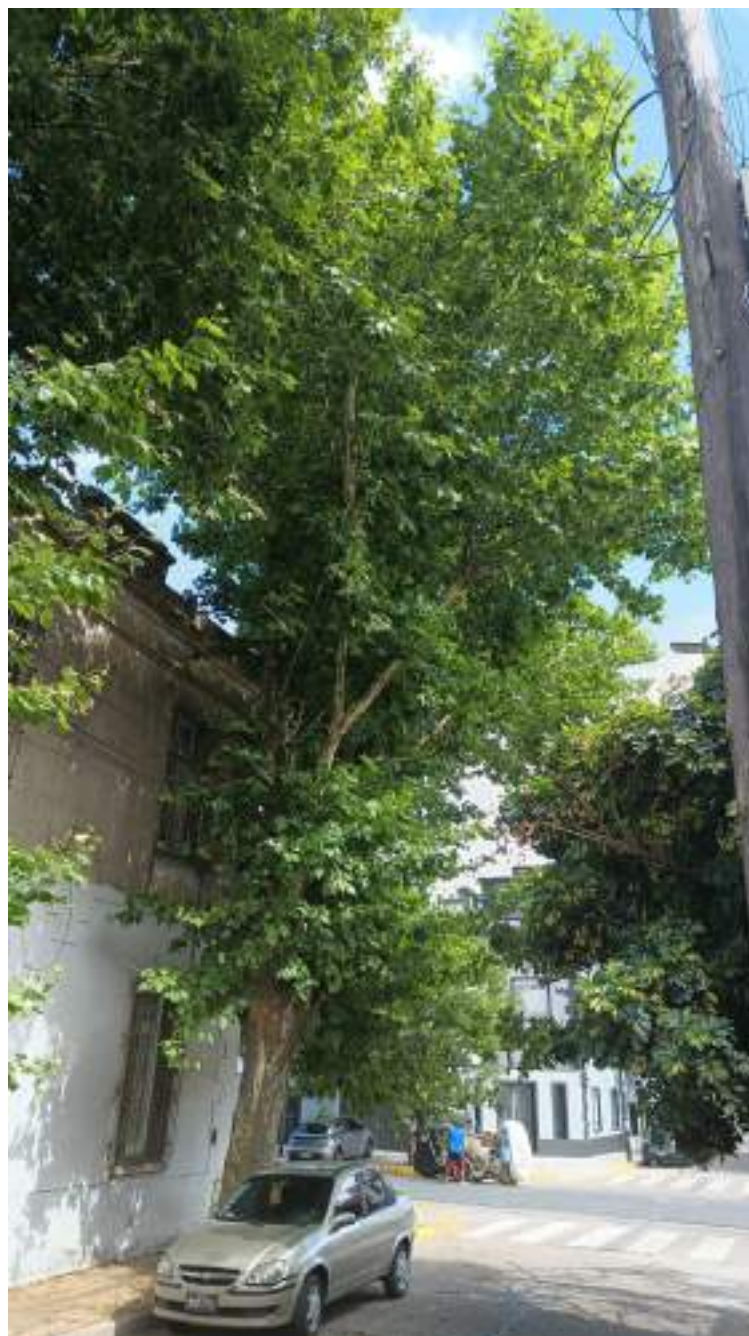
CALLE: LA CAUTIVA 631 L.D 2

Avance de vereda 1,8m.
 Fianza con elevación de solado
 Lanza provoca rotura en el frente sobre la esquina.
 No cumple distancia mínima para realizar el CR profundo.
 RIESGO: Bajo
 Prioridad: Corto plazo - Pro Granda

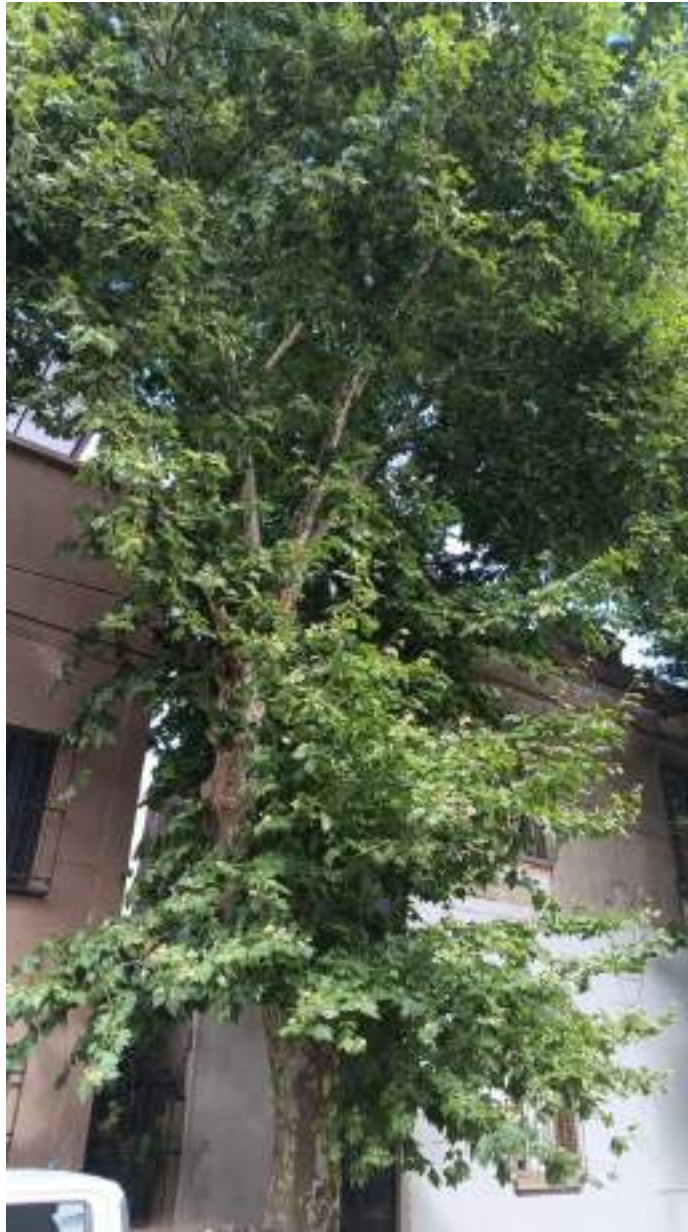
LA CAUTIVA 631 L.D 1

OBSERVACIONES
Ancho de Vereda 1,8 m.
Rotura con elevación de solado.
Afecta al Frente de 631 y la propiedad vecina.
No es posible realizar corte de raíz profunda, debido a la distancia para el CRC.
Recomendación: PRIORIDAD: Cortaplazo - programada

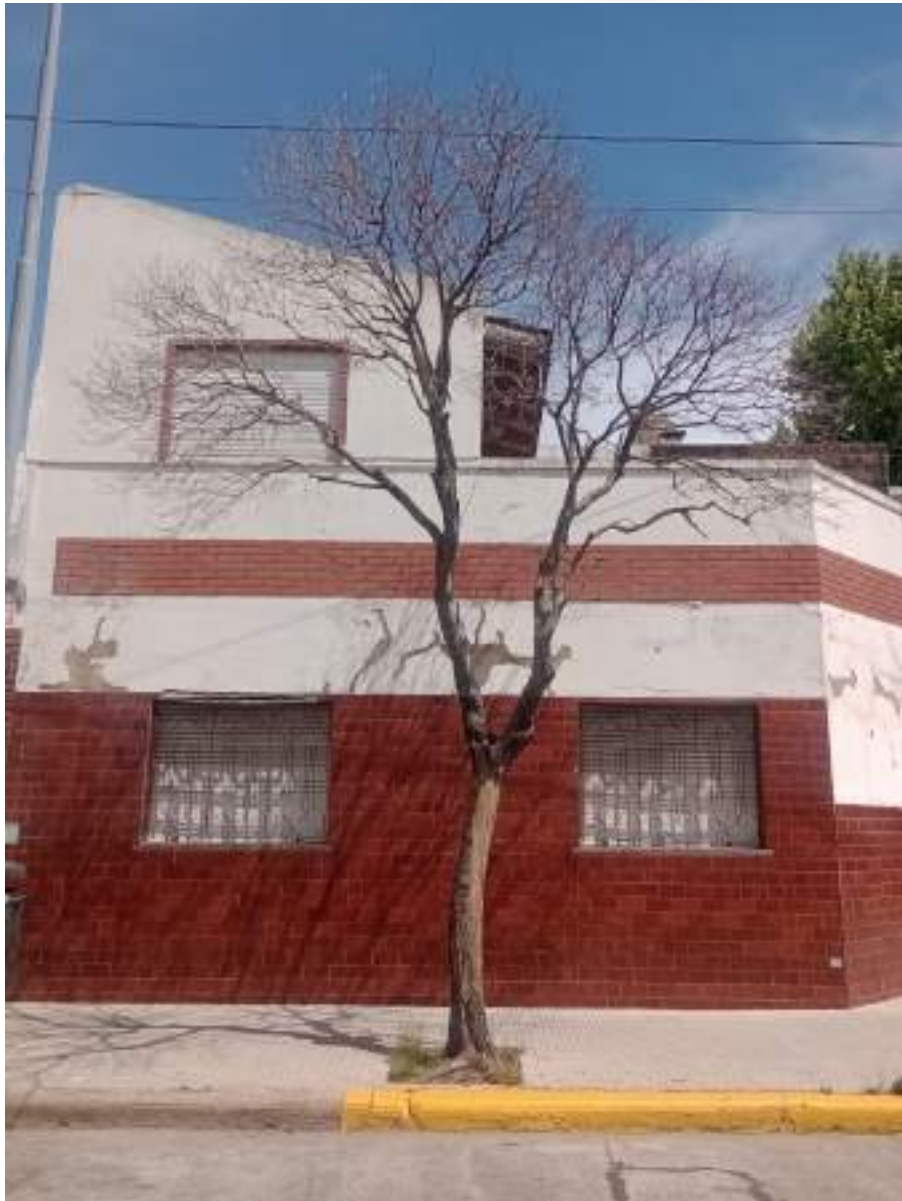
Calle: MUZILLI, CAROLINA 5717 L.D

Árbol seco con descortezamiento a lo largo del fuste y
agrietamiento.

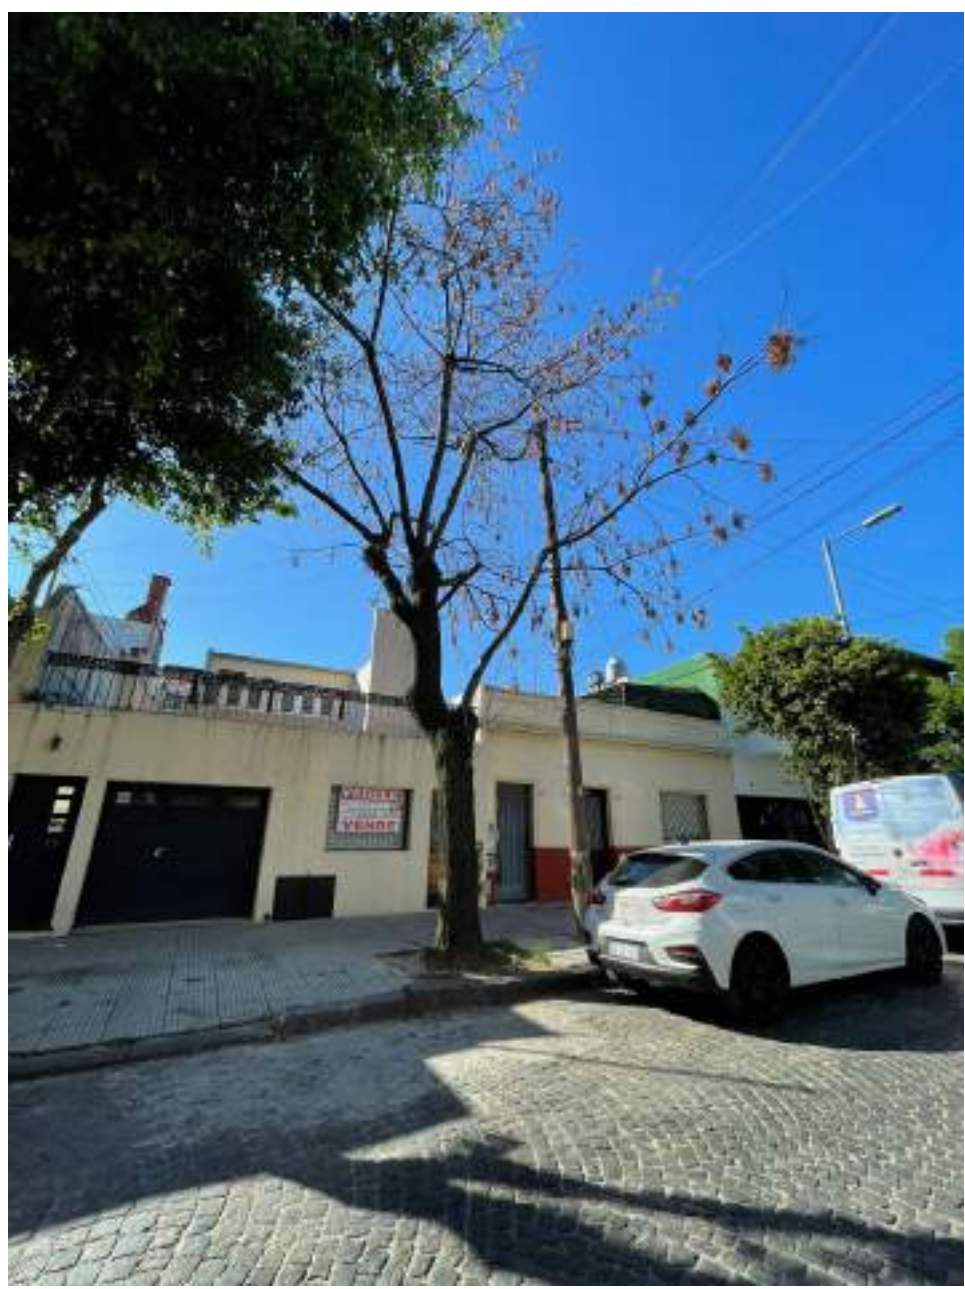
Obj: **GARZON EUGENIO GENERAL 7118**

OBSERVACIONES
 El ejemplar se encuentra defoliado y seco, no se encontraron daños físicos como heridas o pudriciones a simple vista, posiblemente tuvo algún corte de raíz agresiva que dañó la base. Se recomienda su extracción programada ya que no presenta riesgo inminente. Reparar vereda y rehacer plantera.

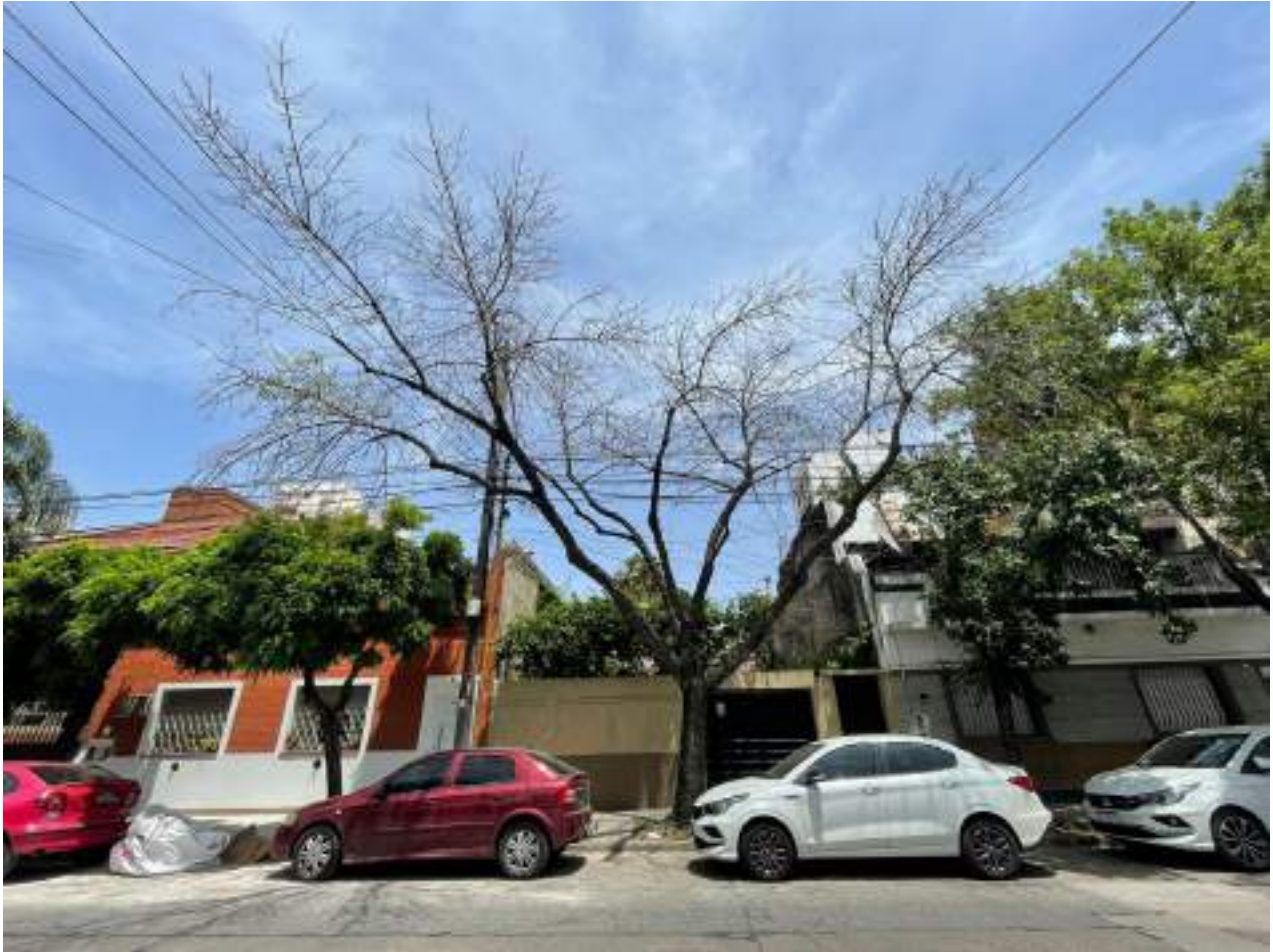
Calle: **PILAR 1029**

El ejemplar se encuentra semiseco, sin embargo no se encuentran daños aéreos visibles que demuestren ser la causa. Según menciona el vecino, la zona tuvo reiteradas intervenciones de vereda y calle, donde posiblemente le cortaron una raíz fundamental. Se recomienda realizar su extracción de manera programada, ya que aún no posee ramas partidos, ni descortezadas, o signos de pudrición avanzadas. Desplazar plantero 2m lejos del garage.

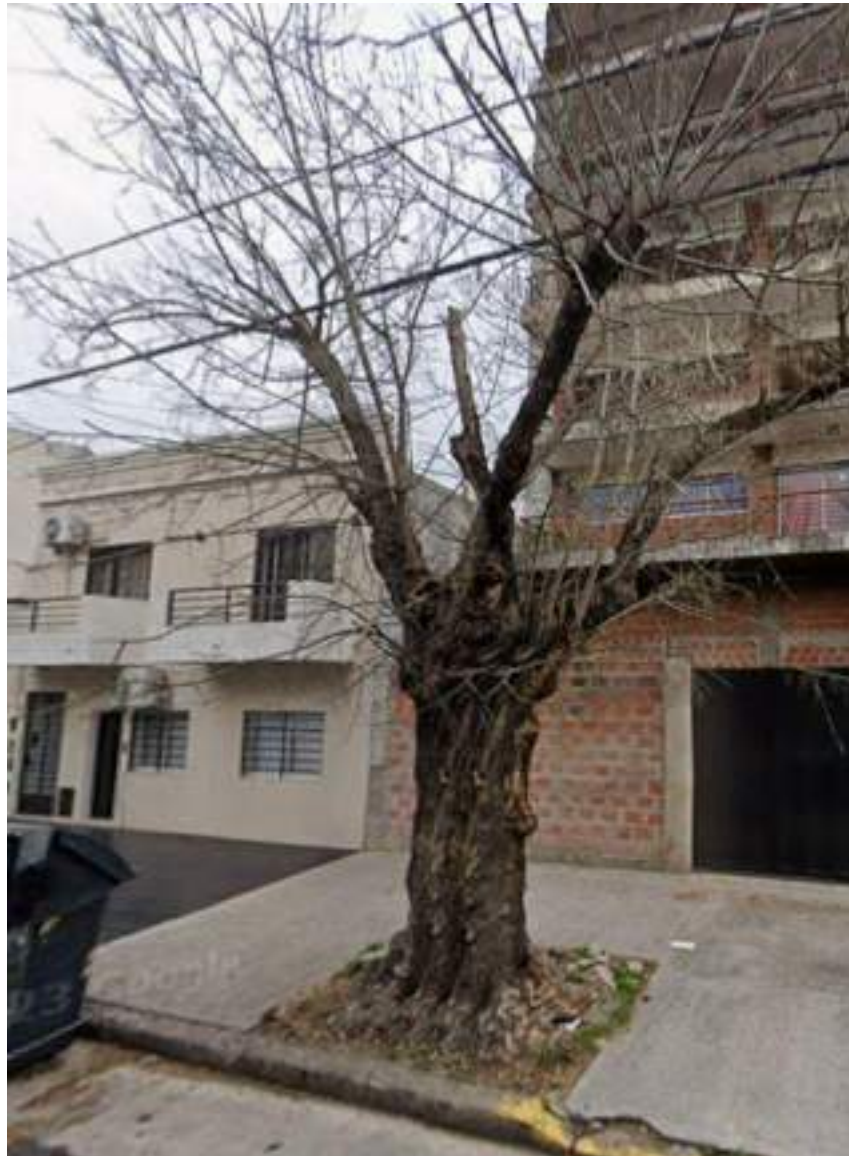
Calle: ZELADA 6253

Descomposición avanzada de tronco, con cavidades.
Unión débil de ramas primarias con cavidades y pudrición.
Daño a las raíces mayor al 40% dentro del
radio crítico de raíz.
