COMUNA	2	FECHA	26/3/2026
EMPRESA	SALVATORI

AVISO	S00387064/26
ARME	408302717

Planilla de Inspección de árboles - PODAS PUNTUALES

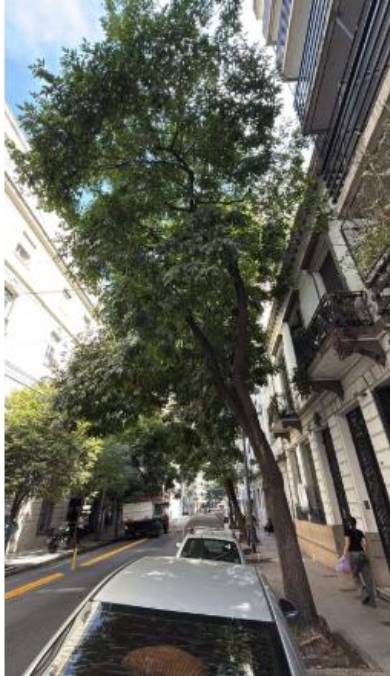
Se verifica un ejemplar de Fresno en buen estado sanitario que posee ramas que chocan y se apoyan sobre fachada provocando roturas, y ramas con crecimiento excesivo hacia la calle. Se recomienda realizar poda de despeje de propiedad y balanceo para eliminar interferencias.

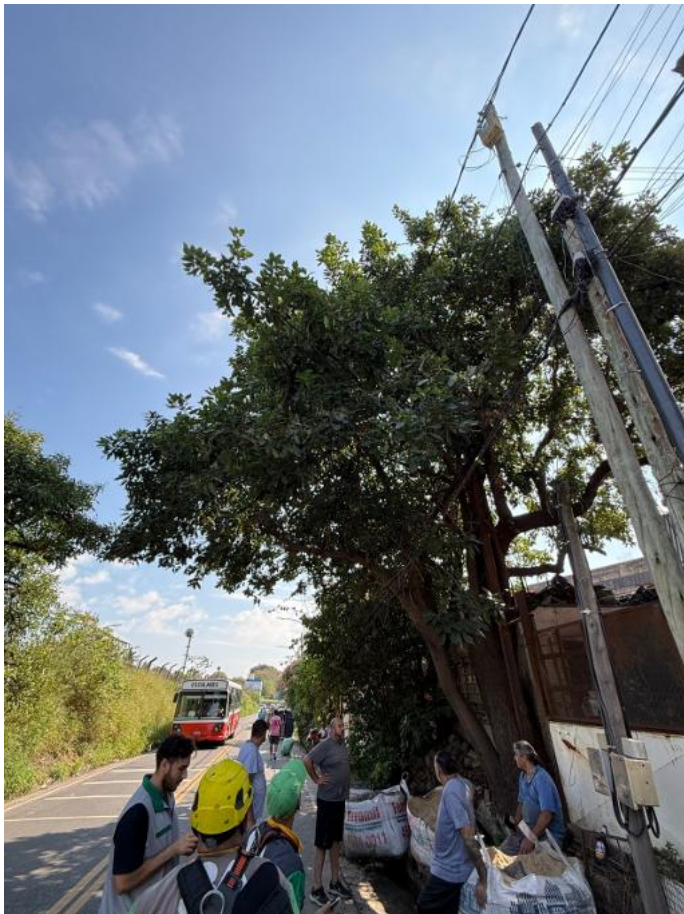
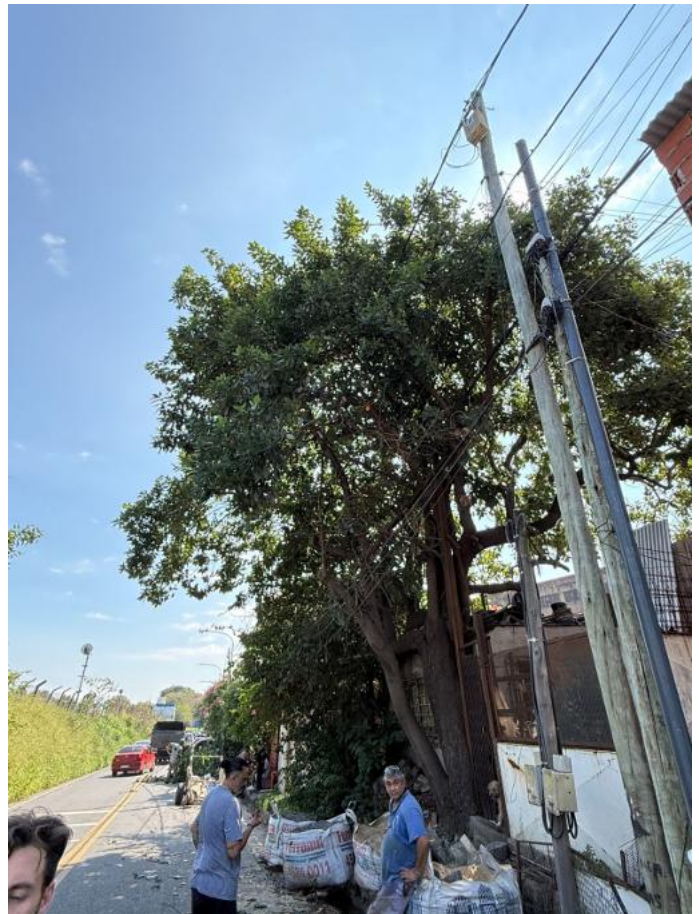
Ejemplar adulto de importante porte, implantado en vereda con inclinación. Presenta fuste principal inclinado y ramificación baja que se proyecta hacia la calle, conformando una copa densa con abundante follaje. Las ramas inferiores se desarrollan a baja altura sobre la calle, generando riesgo de interferencia con vehículos de mayor porte, particularmente camiones que transitan por el sector. Esta situación podría ocasionar roturas de ramas por impacto, con potencial desprendimiento de material leñoso y daño al ejemplar. En función de lo observado, se recomienda realizar un refaldado del ejemplar, para acortar las ramas inferiores que invaden el espacio de circulación vehicular, y prevenir tanto daños mecánicos al mismo como perjuicios a los vehículos circulantes.

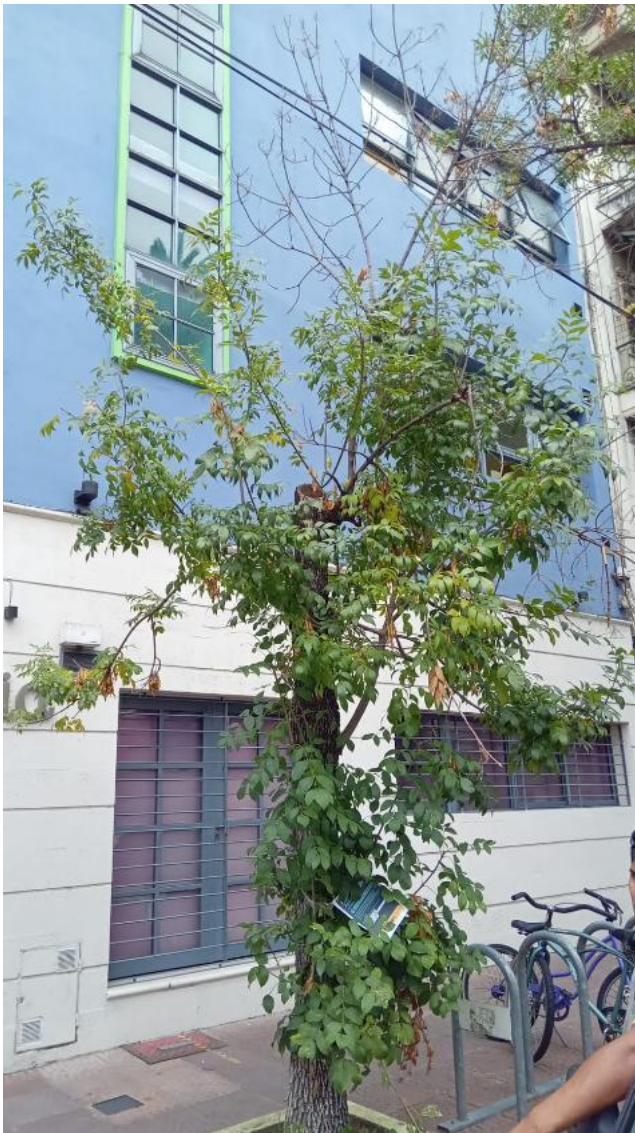
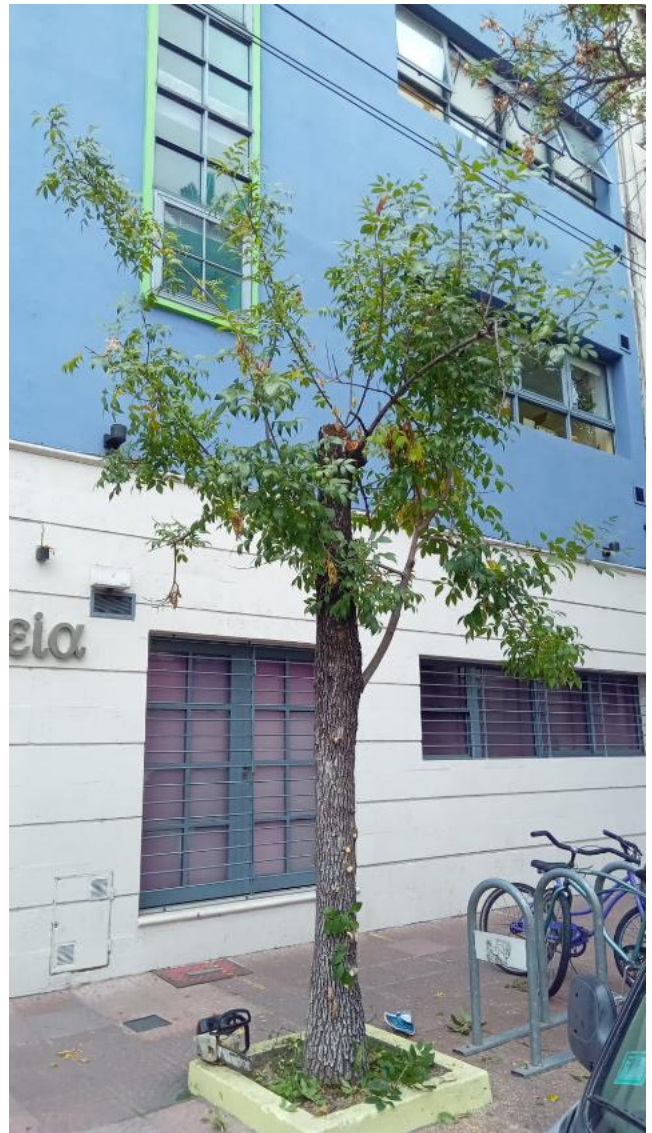
OBSERVACIONES: Fresno descopado y rebrotado presenta ramas secas en el ápice. Se recomienda realizar poda de limpieza para evitar desrames de ramas senescentes.

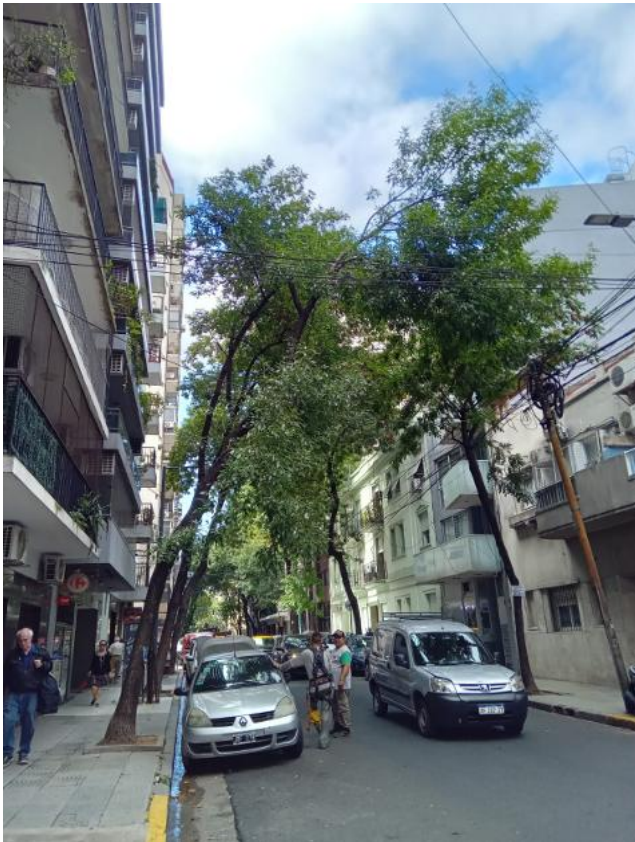
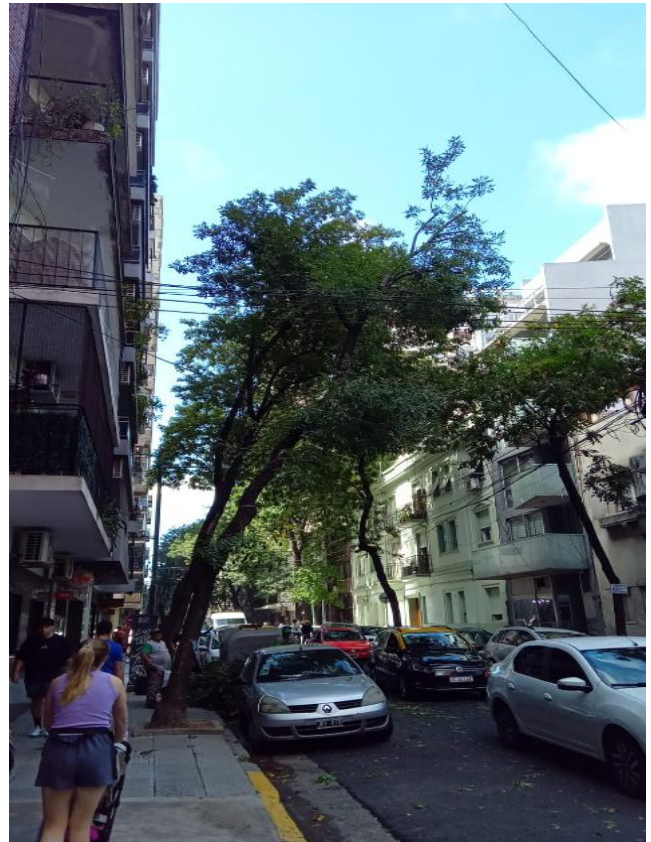
OBSERVACIONES: Árbol con inclinación menor a 45° sobre la calle, pero agravada situación de riesgo por copa desbalanceada. Corresponde poda de balanceo para reducir riesgos.

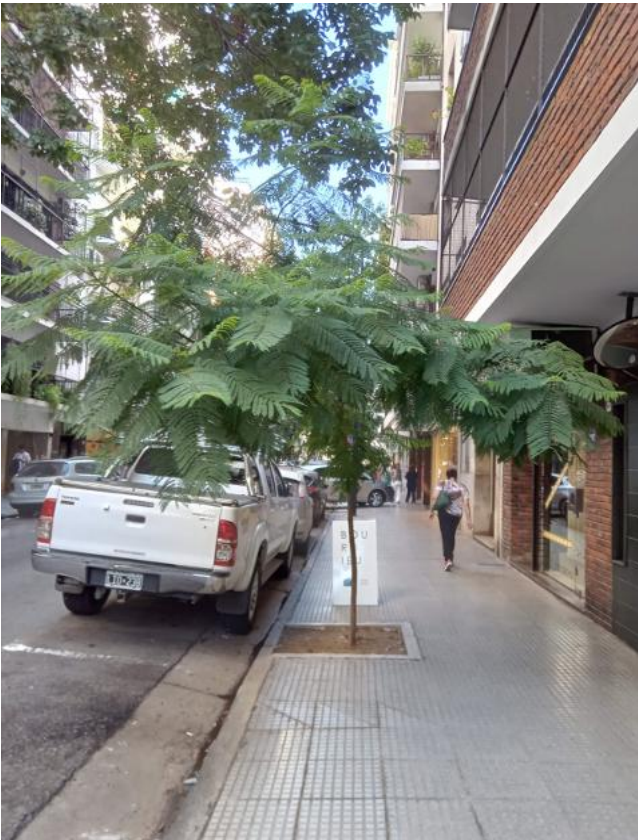
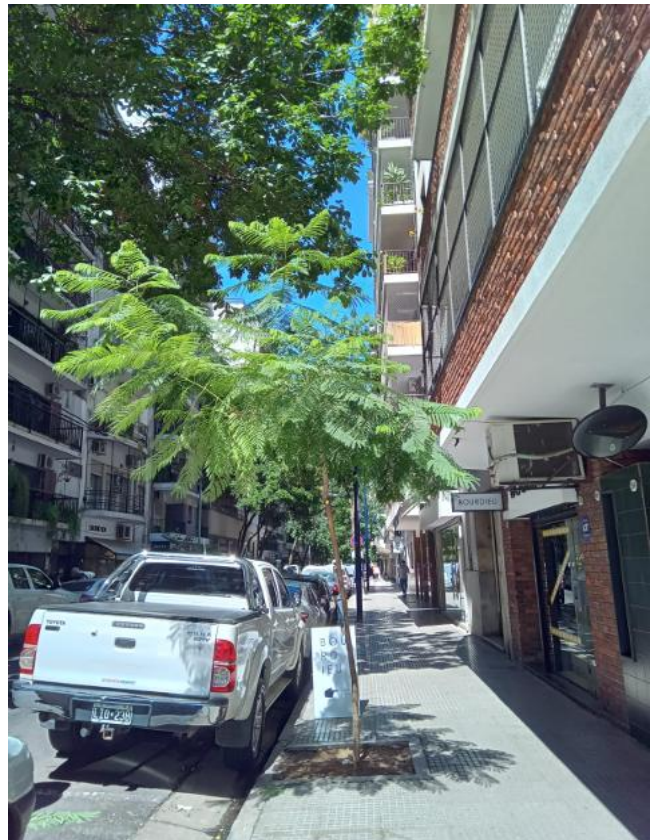
OBSERVACIONES	Ejemplar joven de Jacaranda mimosifolia, en buen estado vegetativo general. Presenta deficiencias estructurales con ramas bajas que interfieren en el tránsito peatonal. Se recomienda poda de formación para elevar copa y mejorar su estructura y ademas colocacion de tutores.
---------------	---

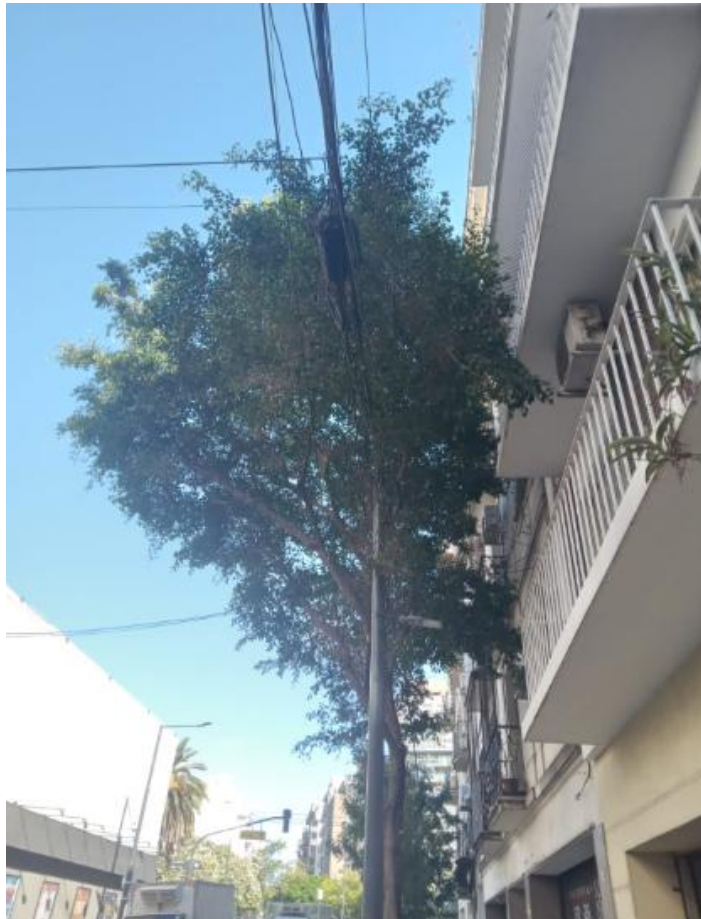
OBSERVACIONES Ficus presenta ramas que ingresan en balcones y presencia de mosca blanca en su follaje. Se recomienda realizar poda de despeje de propiedad con el fin de eliminar interferencias.

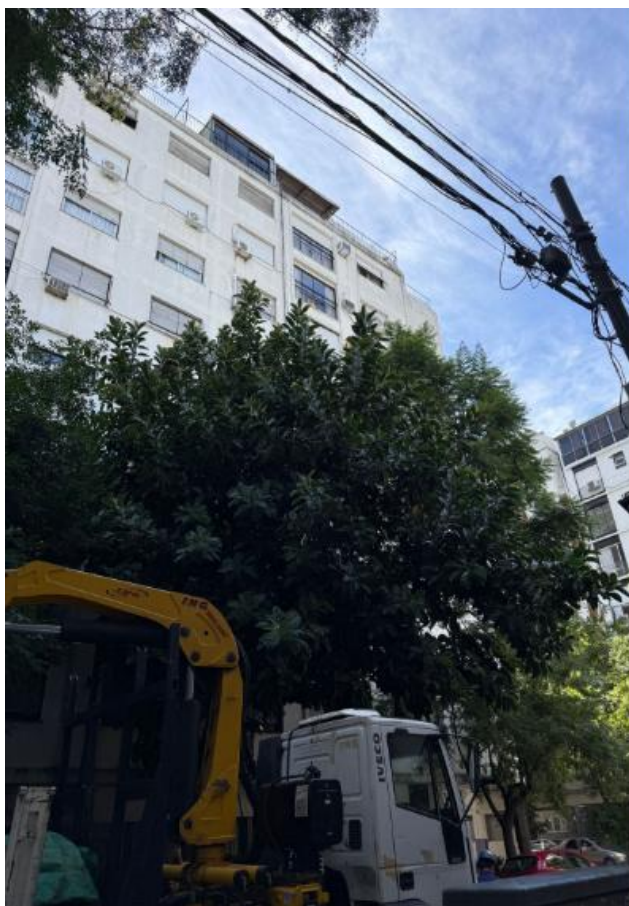
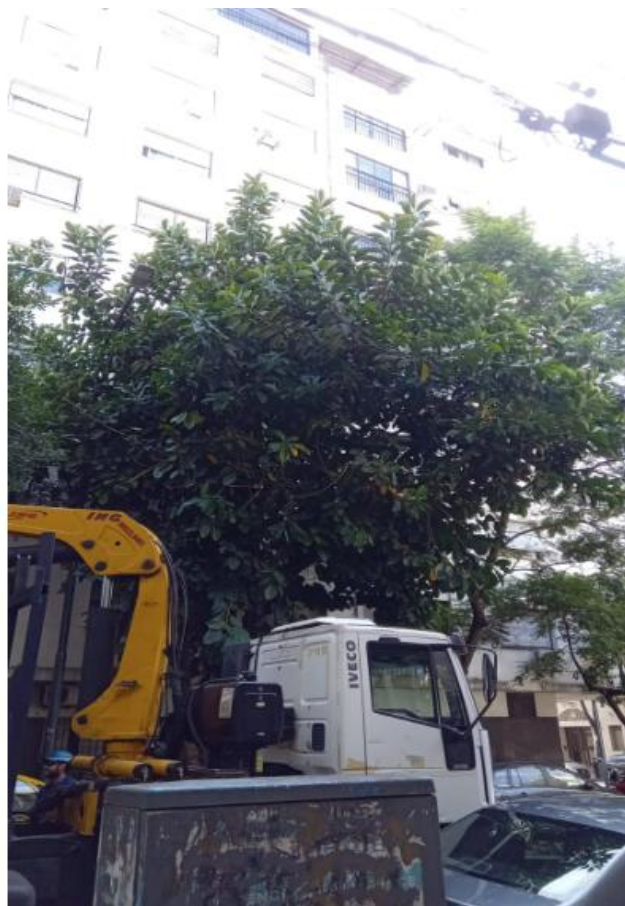
OBSERVACIONES	Se requiere intervenir el ejemplar con una poda para retirar las ramas que estan interfiriendo con la luminaria. El ejemplar requiere además un balanceo de su copa.
---------------	--

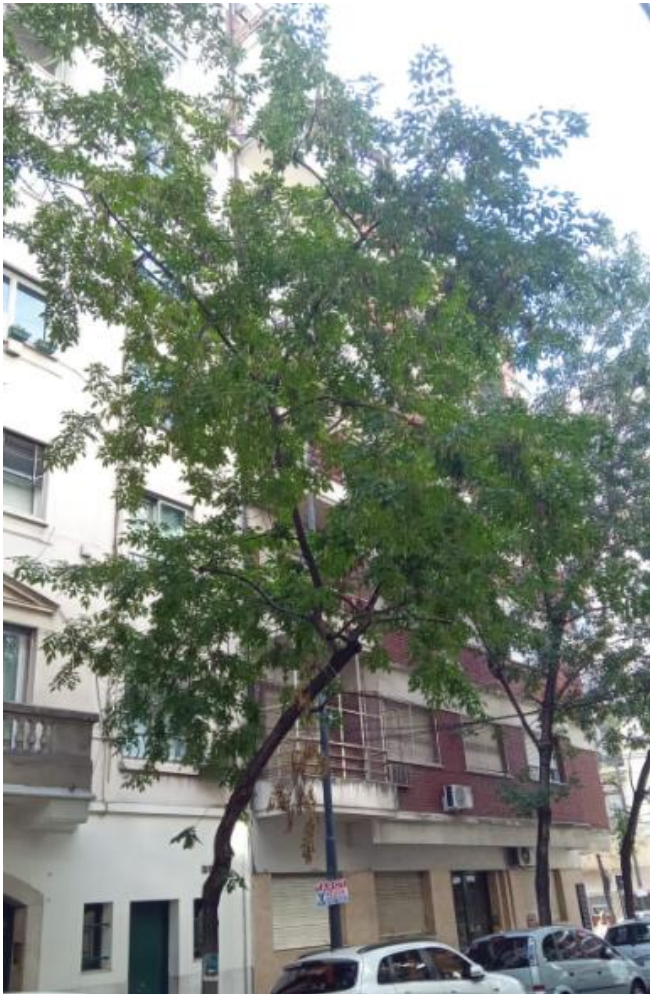
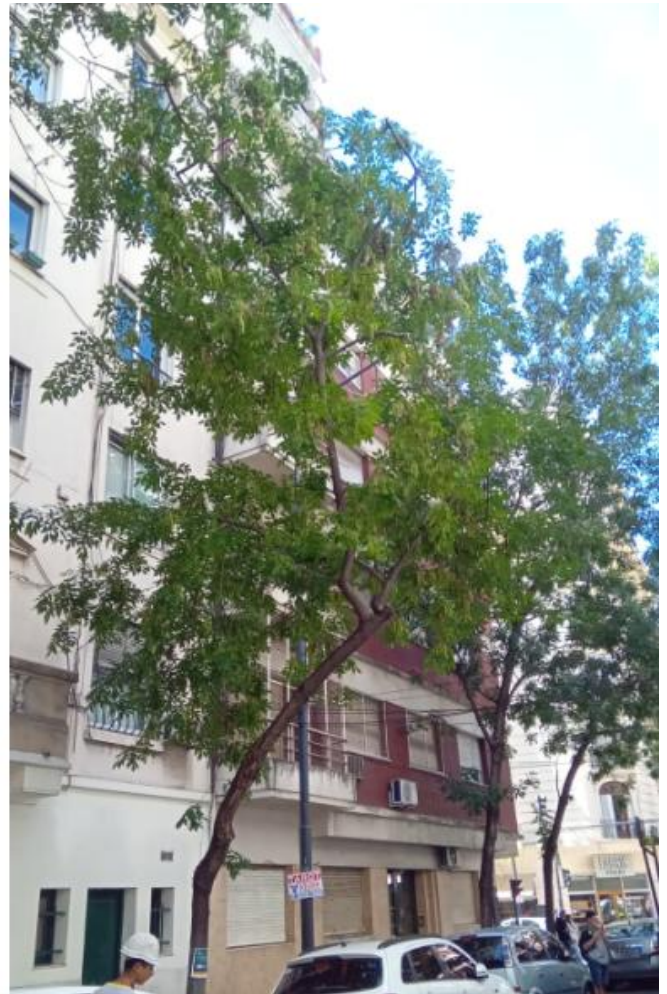
OBSERVACIONES	Al momento de la inspección se observa un ejemplar con fuste inclinado y daños a la altura media, con su copa desbalanceada. Se recomienda realizar poda para balancear el ejemplar.
---------------	--

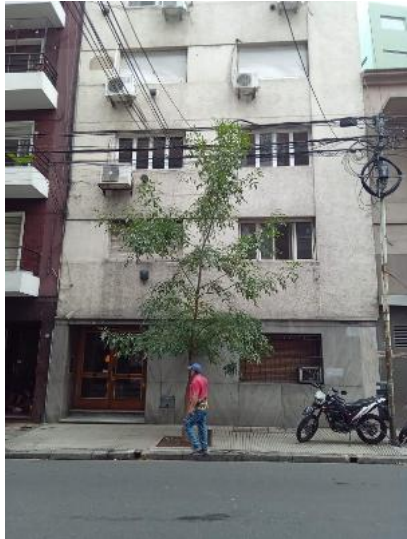
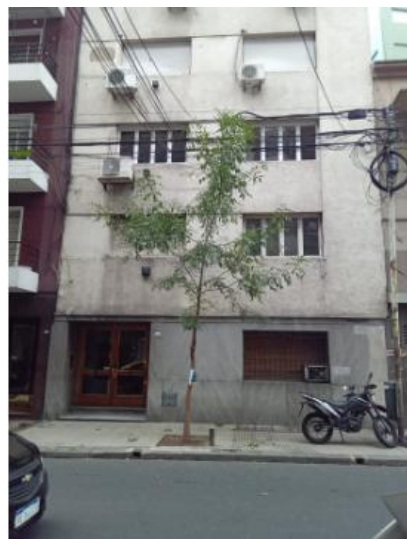
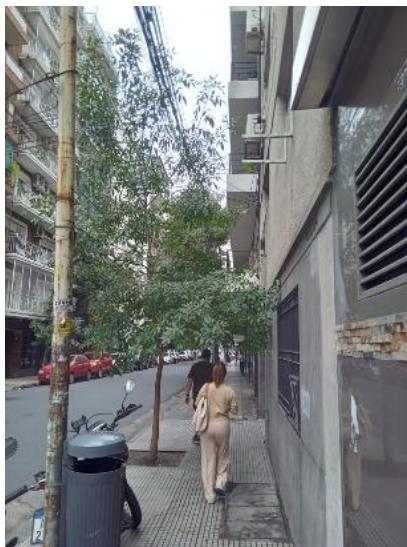
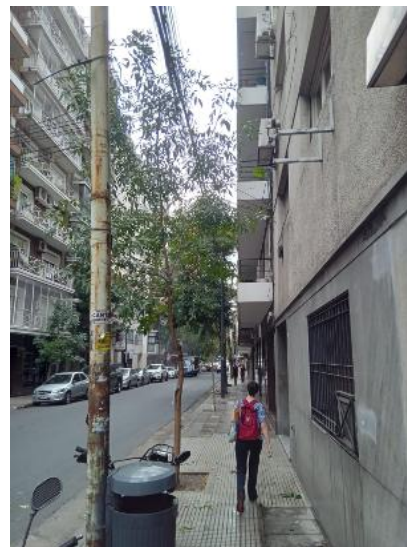
Ejemplar joven de porte medio, con fuste recto y copa en formación. Presenta ramificación lateral abundante a baja altura, generando una copa relativamente expandida en el sector inferior. El desarrollo vegetativo es bueno, con follaje activo y sin evidencias visibles de defectos estructurales relevantes.

Se observa la presencia de ramas bajas que se proyectan sobre la línea de circulación peatonal, reduciendo parcialmente el espacio de paso en la vereda. Asimismo, algunas de estas ramas se extienden hacia la calle, lo que podría generar interferencias con el tránsito vehicular, ocasionándole daños.

En función de lo observado, se recomienda la realización de una poda de elevación de copa, orientada al retiro o acortamiento de las ramas inferiores que invaden el espacio de circulación peatonal y vehicular. Esta intervención permitirá mejorar el despeje de la vereda y prevenir daños mecánicos en el ejemplar, favoreciendo además una adecuada conformación estructural de la copa durante su desarrollo.

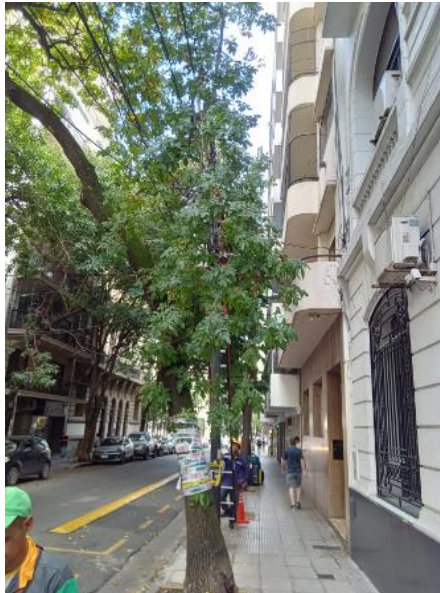
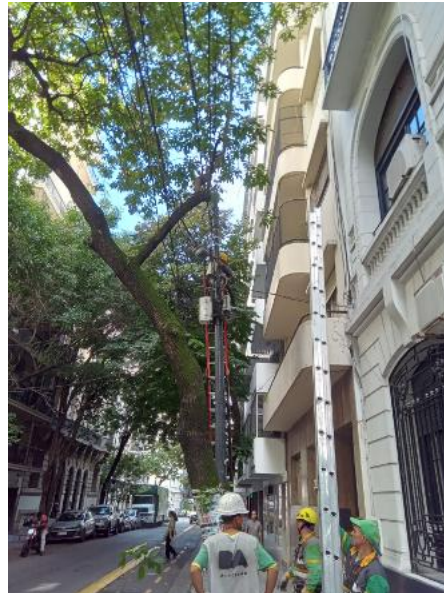
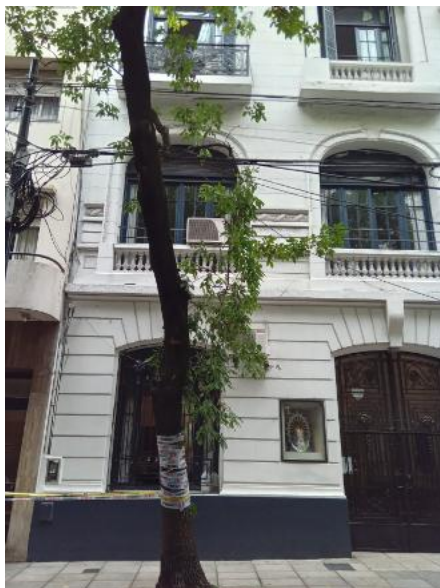
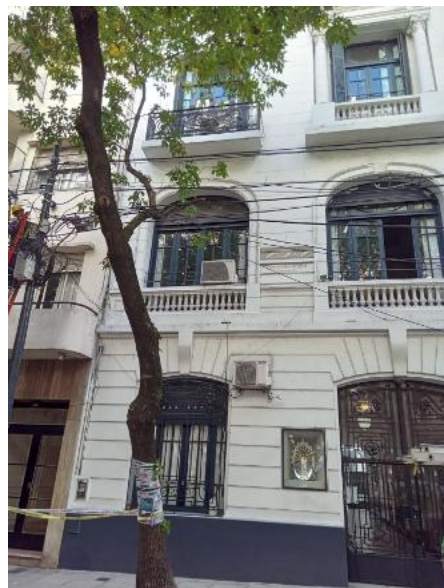
Al momento de la inspección se observa un ejemplar de gran porte, en buen estado general. Presenta una rama baja, orientada hacia la propiedad, con una falla mecánica. La misma posiblemente estuviera generando algún tipo de interferencia. Se recomienda la intervención de la mencionada rama con una poda, para inducir al ejemplar a una correcta cicatrización.

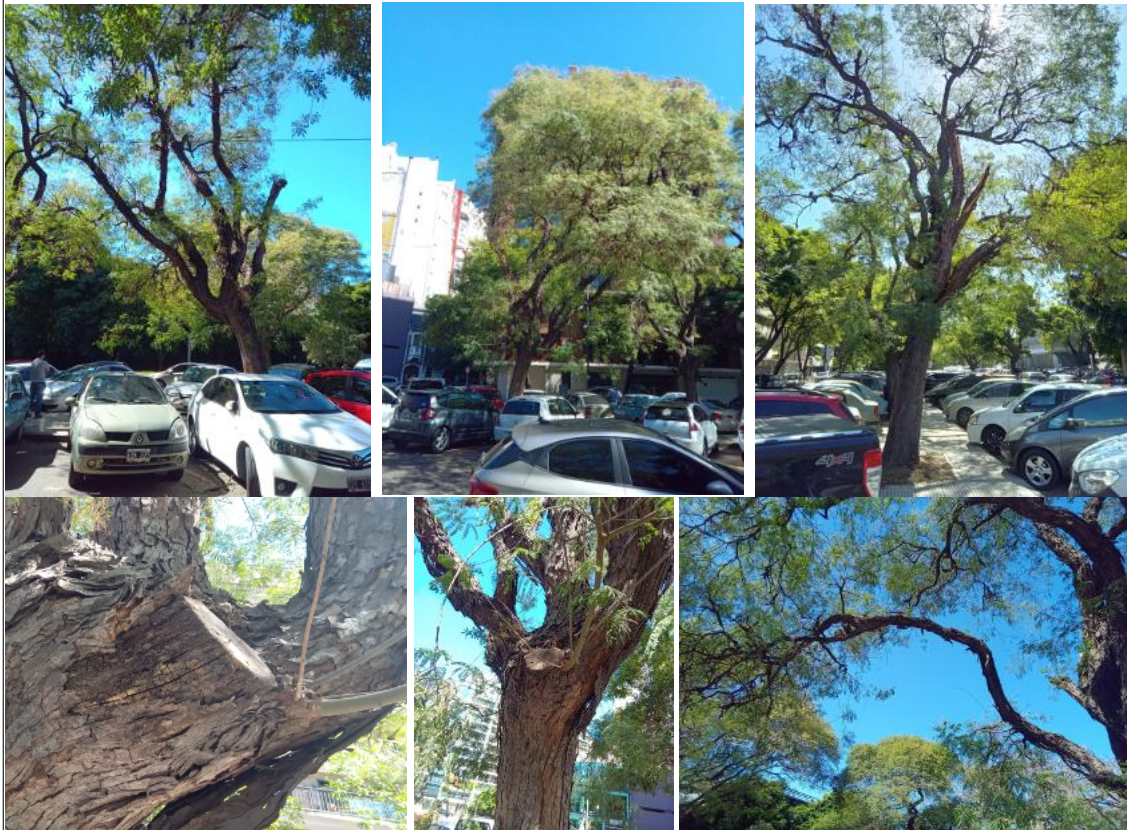
Al momento de la inspección se observa un ejemplar adulto de Acacia, de porte desarrollado, con fuste principal de buen diámetro y sistema estructural conformado por múltiples ramas primarias de gran desarrollo, el cual ha sufrido la falla estructural de dos ramas principales, evidenciándose sectores de fractura y desgarro de madera en los puntos de inserción, con exposición de tejido leñoso y restos de ramificación desgajada. Estas fallas generaron pérdida parcial de volumen de copa y alteración del equilibrio estructural, observándose actualmente una distribución irregular de cargas sobre el eje principal.

En los sectores afectados se identifican superficies de fractura irregulares y madera expuesta, producto del desprendimiento de las ramas mencionadas, situación que puede favorecer procesos de degradación si no se realiza una intervención de manejo adecuada.

Considerando el porte del ejemplar y su estado fisiológico general, se considera viable la conservación del árbol mediante una intervención de poda correctiva, orientada principalmente al saneamiento de los sectores de fractura y la eliminación de restos de ramas quebradas, y la reconfiguración del equilibrio de copa, mediante la reducción selectiva de ramificación en sectores de mayor carga.

Dicha poda se hará en dos etapas, una primera inmediata y específicamente para corregir las ramas con fallas y ayudar al ejemplar con la correcta cicatrización y una segunda mas general para realizar en balanceo, que se hará como parte del corredor invernal.

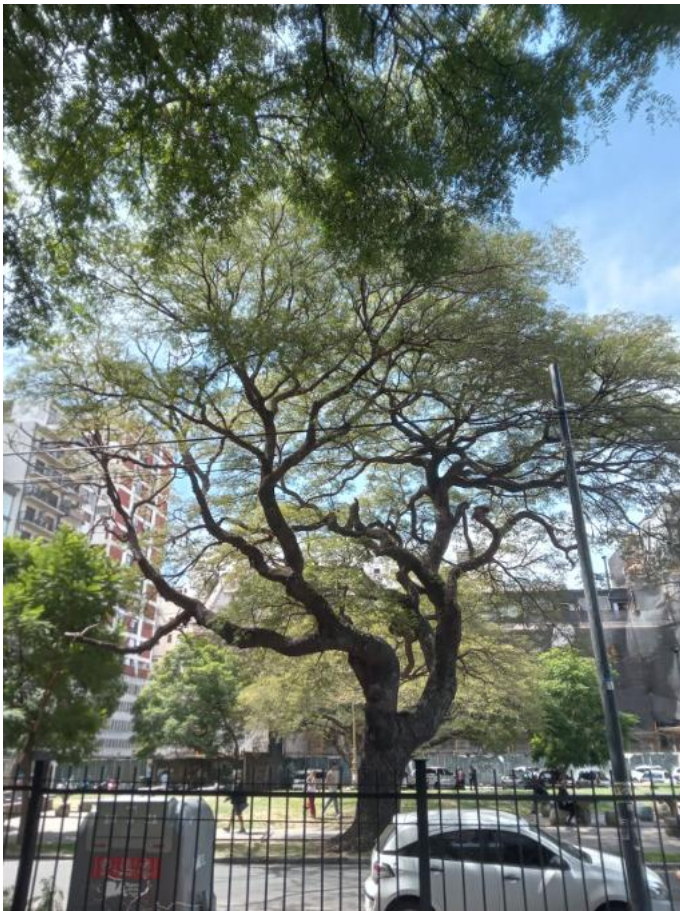
OBSERVACIONES: Timbo presenta dos ramas secas de gran tamaño con rotura en la base y roturas parciales en la punta de trozos distales que se quebraron y cayeron recientemente. Se recomienda realizar poda de limpieza para eliminar riesgo de rotura y caída de ramas más grandes.

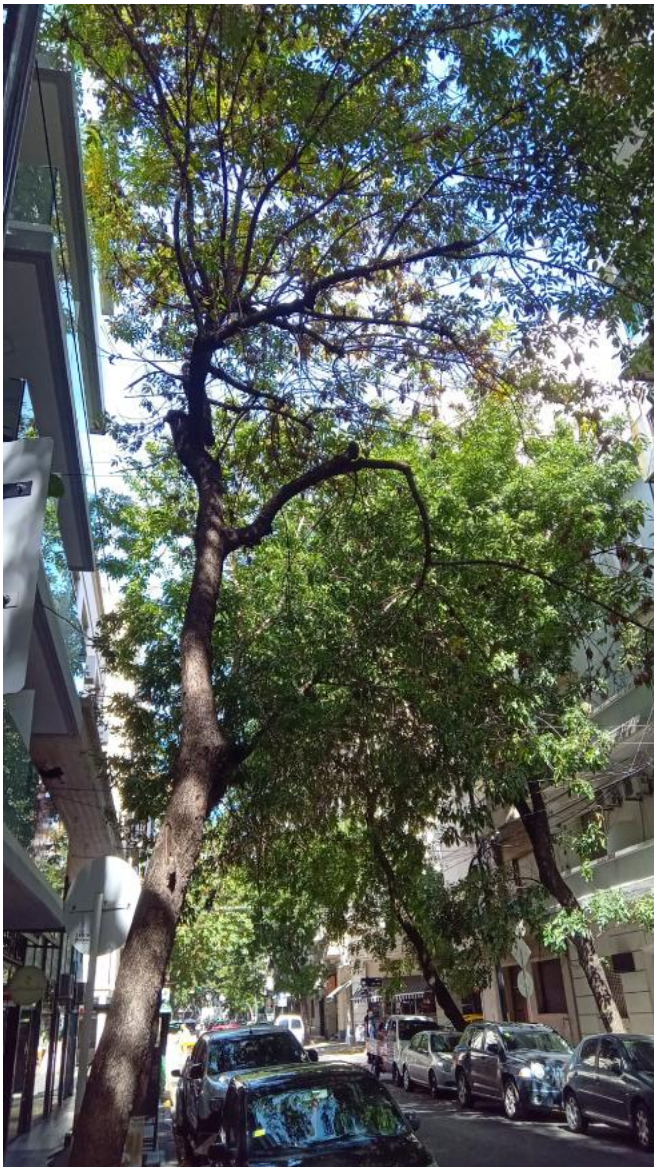
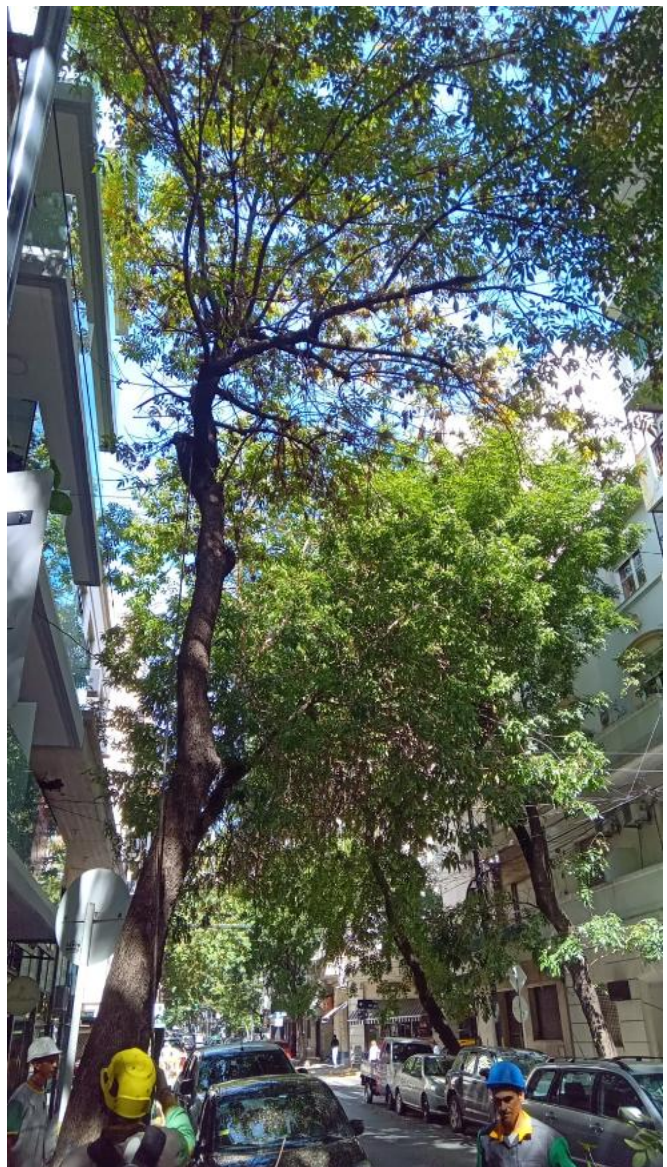
OBSERVACIONES: Fresno presenta rama quebrada y seca de tamaño mediano con capacidad de resistencia mecánica afectada. Se recomienda realizar poda de limpieza para evitar rotura y caída.

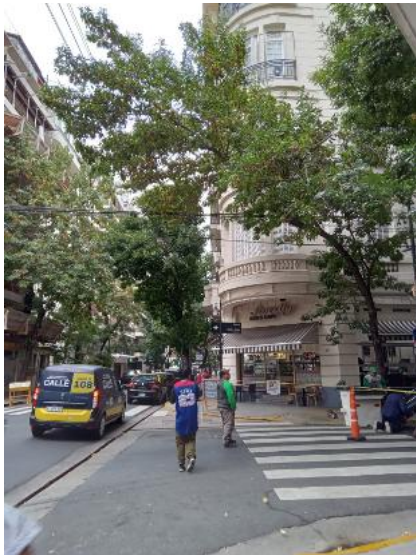
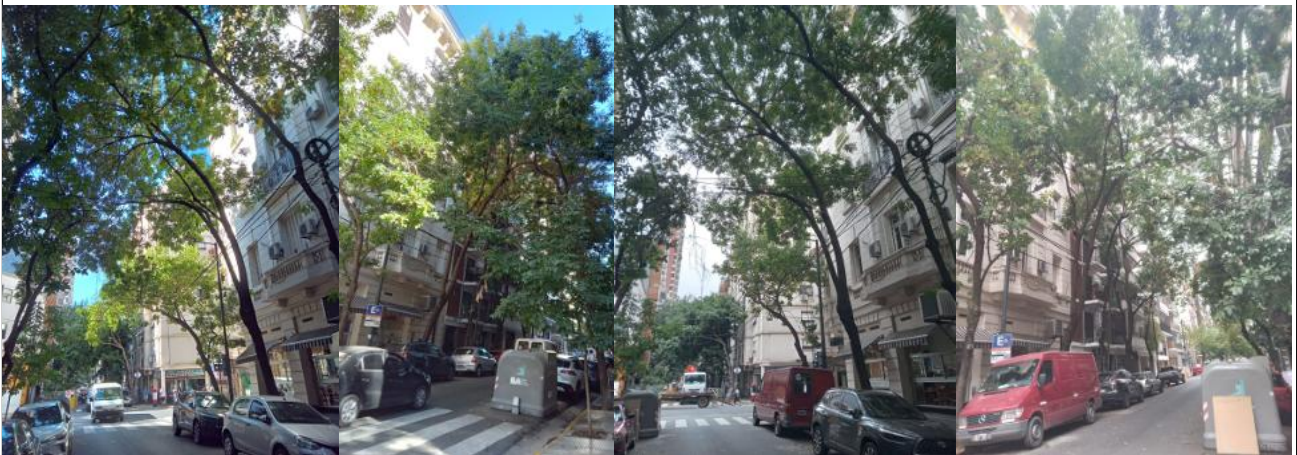
ESPACIO PARA FOTOS
INICIO 2802 EX

El segundo ejemplar, de menor altura, presenta un marcado crecimiento con inclinación hacia la esquina, condicionado por la competencia aérea con el ejemplar de mayor porte antes mencionado. Esta situación de dominancia generó un desequilibrio estructural severo, desplazando el centro de gravedad fuera de su base y creando un brazo de palanca crítico. Debido al exceso de peso en la copa inclinada, el ejemplar presentaba un alto riesgo de falla mecánica y fractura sobre la vía pública, haciendo necesaria la intervención para mitigar riesgos.

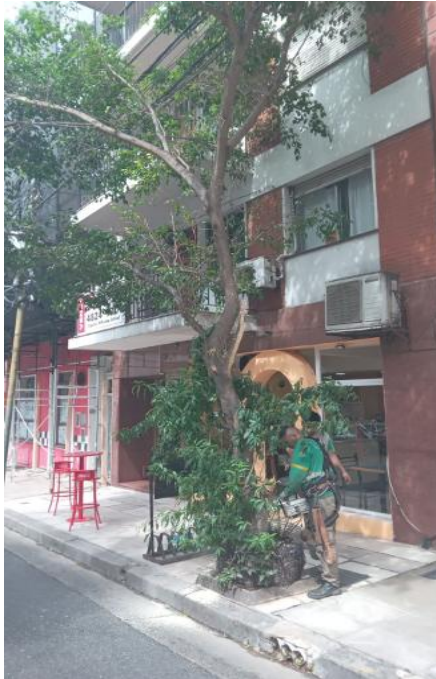
Al momento de la inspección se observa un ejemplar de Ficus que presenta fracturas recientes de ramas estructurales en sector basal y en la parte media del fuste, evidenciándose desgarramiento de madera y exposición de tejido leñoso, compatible con impacto de camion en contexto de emergencia. Asimismo se observan restos de ramificación desgajada asociados al evento. Se recomienda poda correctiva de saneamiento, orientada a la eliminación de ramas fracturadas y acondicionamiento de los sectores dañados a fin de restablecer una estructura de copa segura.
