COMUNA	2	FECHA	24/4/2026
EMPRESA	SALVATORI

AVISO	S00520286/26
ARME	408315425

Planilla de Inspección de árboles - PODAS PUNTUALES

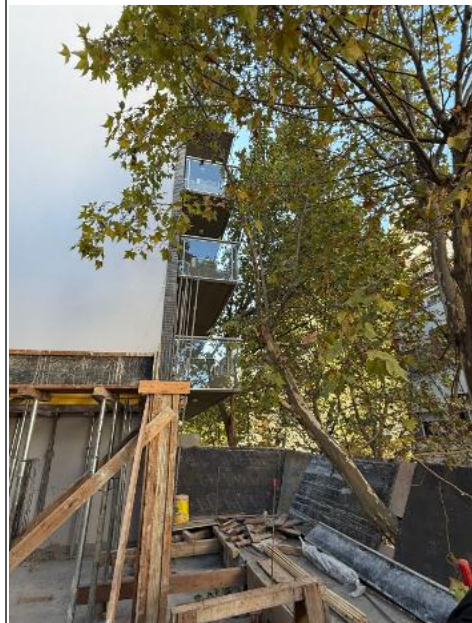
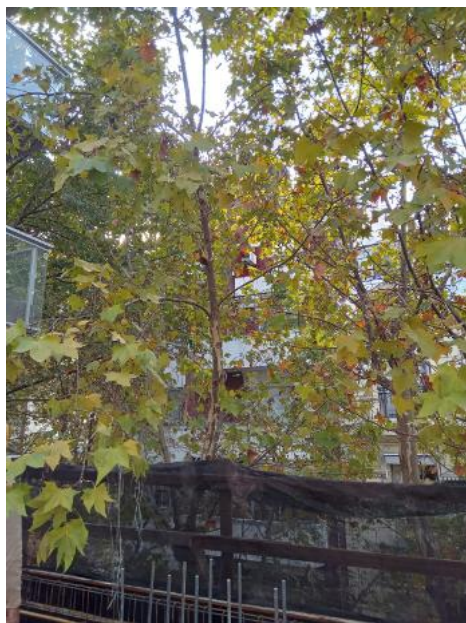
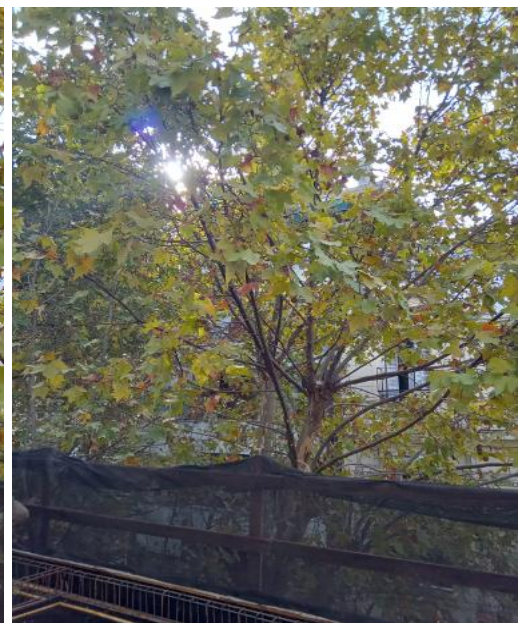
OBSERVACIONES
 Se observa un ejemplar de Platano que presenta interferencia directa con una construcción edilicia en desarrollo. En particular, una de sus ramas se extiende hacia el sector de obra, obstaculizando el avance de la misma, especialmente en tareas vinculadas a la elevación de la estructura. Dicha interferencia genera una limitación operativa que impide la continuidad normal de los trabajos, representando además un potencial riesgo tanto para la integridad de la estructura como para la seguridad de los operarios. Por lo expuesto, se recomienda la realización de una poda de despeje, enfocada en la remoción selectiva del brazo comprometido.

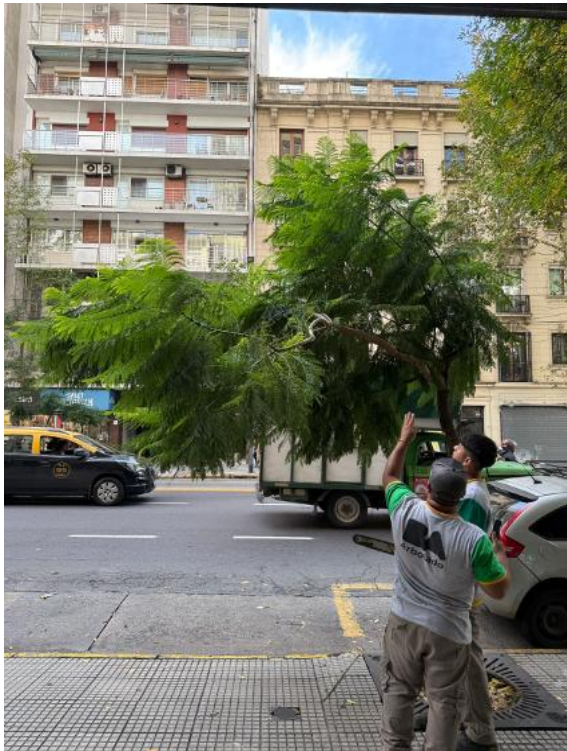
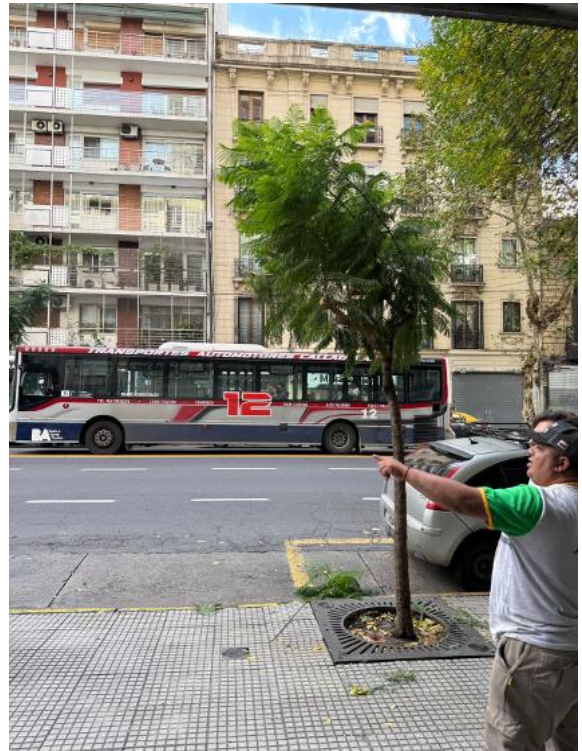
Al momento de la inspección, se constató que el ejemplar presenta ramas basales que dificultan el paso de la luz de las luminarias, ensombreciendo los alrededores. Además, estas ramas obstaculizan el paso de peatones y de vehículos, presentando incluso ramas desgarradas por acción de estas unidades de transporte. Por consiguiente, se recomienda una poda de refaldado para elevar la copa y despejar la luminaria, garantizando la correcta visibilidad del flujo vehicular y peatonal sin comprometer la estructura del árbol. Del mismo modo, se aconseja el emprolijamiento de aquellas ramas desgarradas por acción de vehículos.

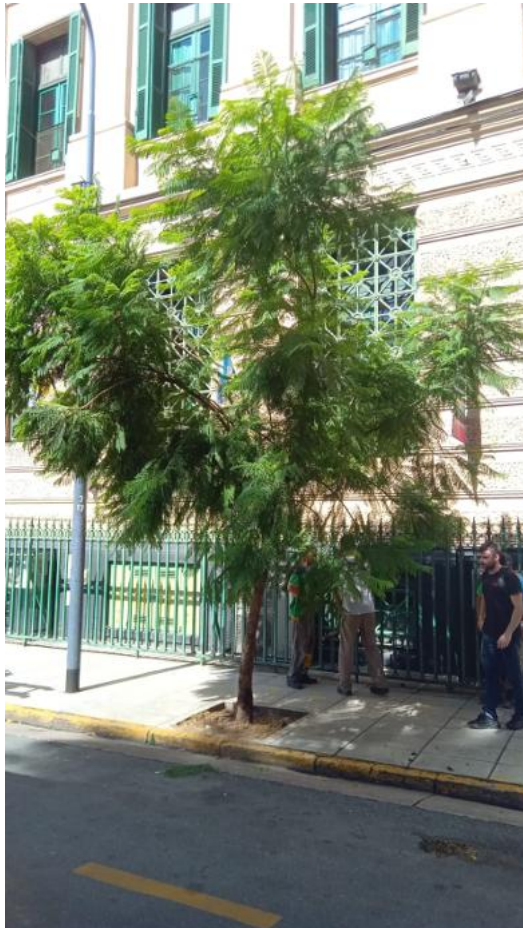
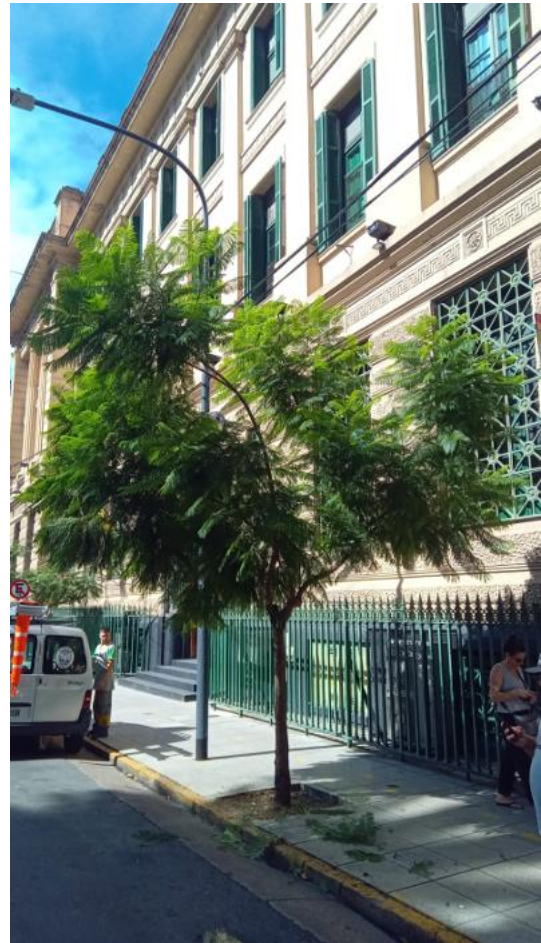
OBSERVACIONES	Al momento de la inspección, se constató que el ejemplar presenta ramas bajas que dificultan el paso de unidades de transporte escolar . Por consiguiente, se recomienda una poda de refaldado y garantizar el correcto del flujo vehicular y peatonal sin comprometer la estructura del árbol.
---------------	---

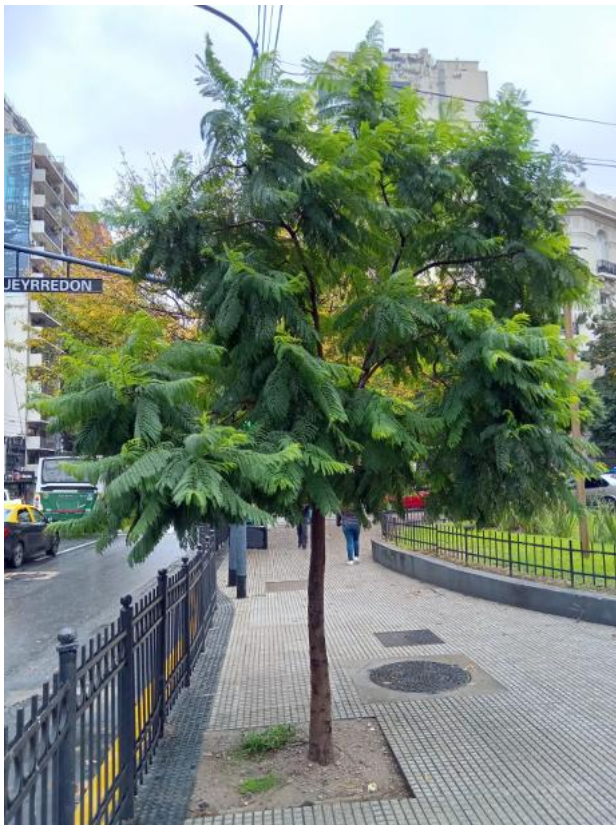
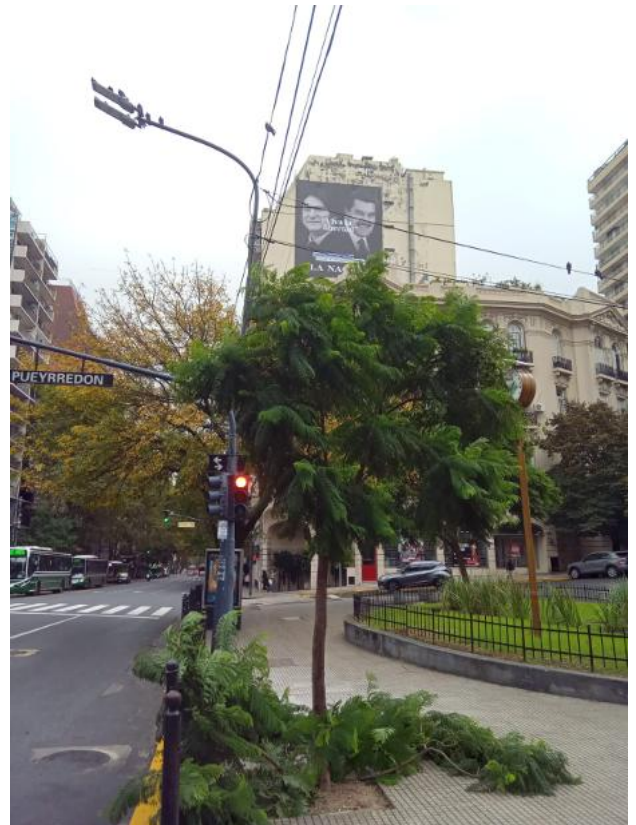
OBSERVACIONES Al momento de la inspección, se constató que el ejemplar presenta ramas basales que obstruyen la visualización del semáforo, afectando la seguridad vial. Por consiguiente, se recomienda una poda de refaldado para elevar la copa y despejar la señalética vial, garantizando la correcta visibilidad del flujo vehicular y peatonal sin comprometer la estructura del árbol.

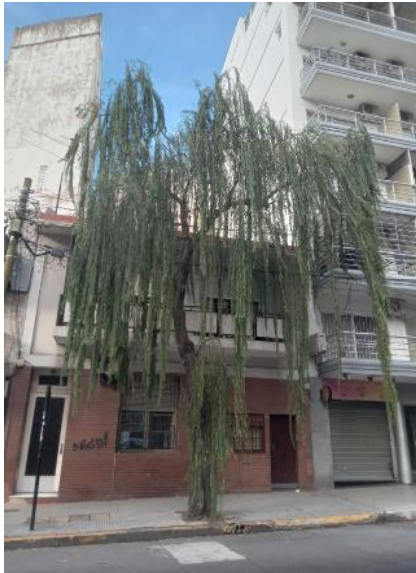
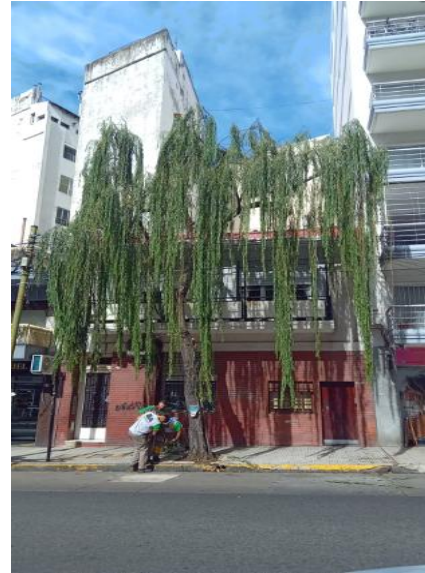
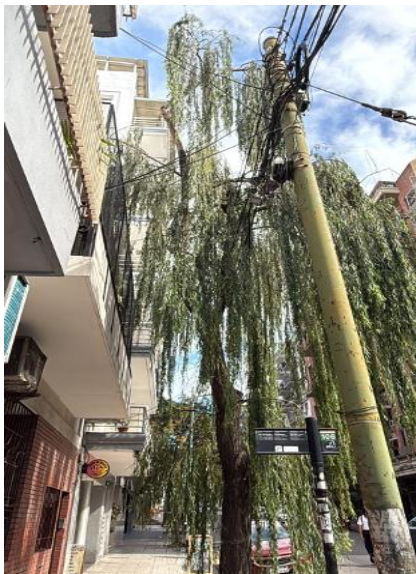
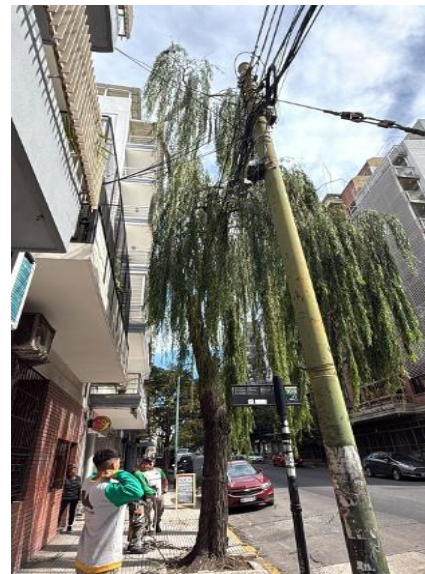
OBSERVACIONES Se verifica ejemplar sano con ramas que chocan frente de propiedad y ramas bajas hacia la calle que contactan vehículos y producen roturas. Se recomienda realizar poda de refaldado y despeje de propiedad para eliminar interferencias y evitar mayores roturas.

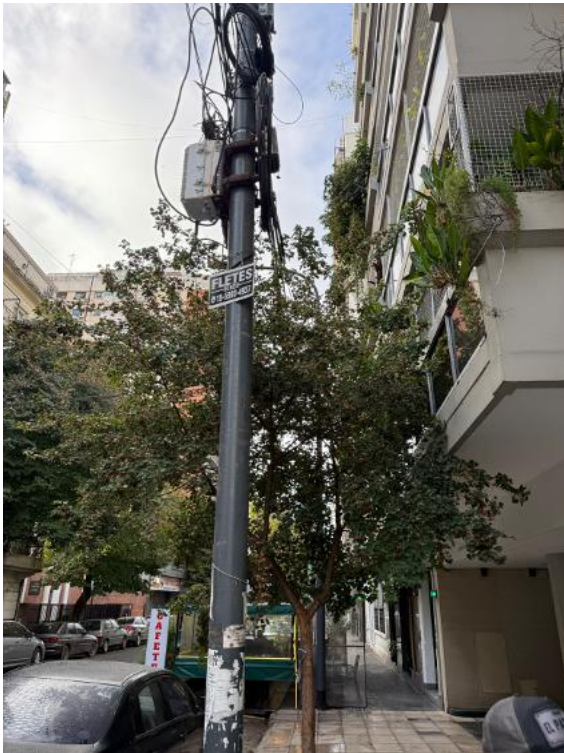
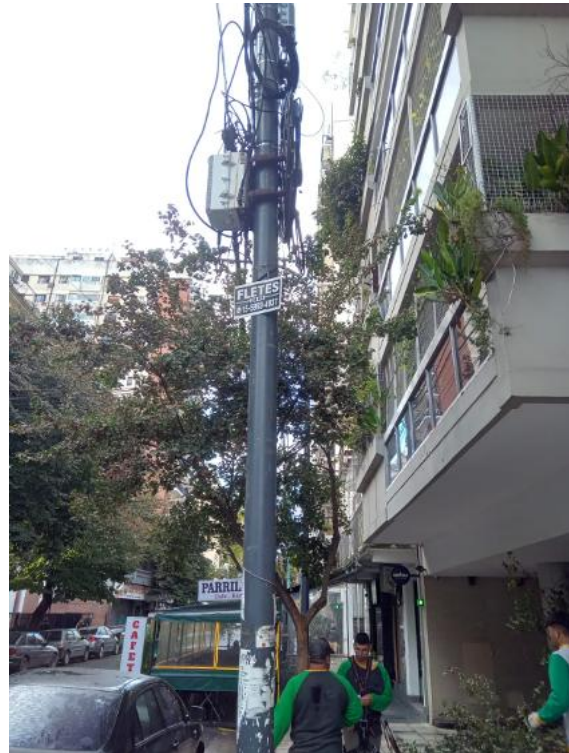
OBSERVACIONES: Corresponde poda debido a que al momento de la inspeccion se observo interferencia con la propiedad y ramas bajas por parte del ejemplar.

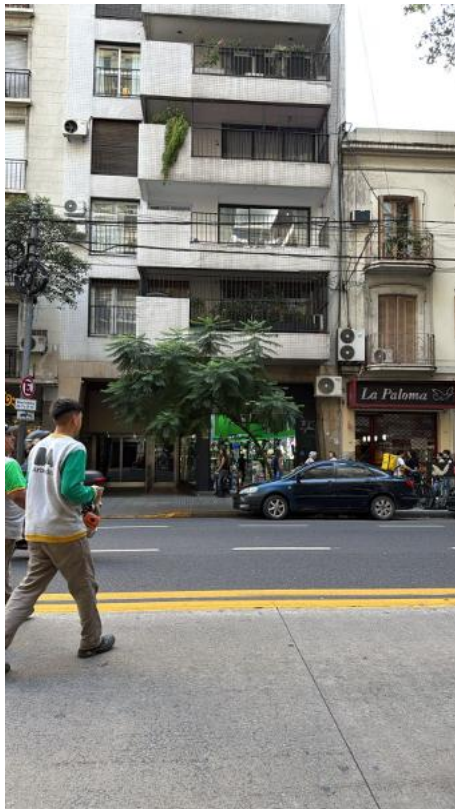
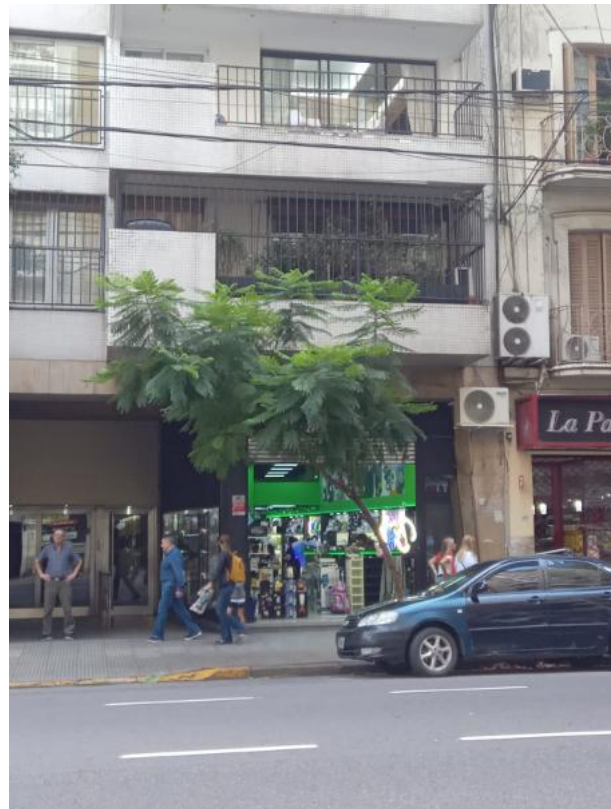
OBSERVACIONES Ejemplar arboreo vigoroso, con copa desbalanceada ligeramente inclinado hacia la avenida con ramas bajas que obstaculizan el paso de vehículos, especialmente a los que se dirigen a la cochera del edificio contiguo. Corresponde poda de balanceo para mitigar problemas futuros estructurales del ejemplar, riesgos y otros tipos de interferencia.

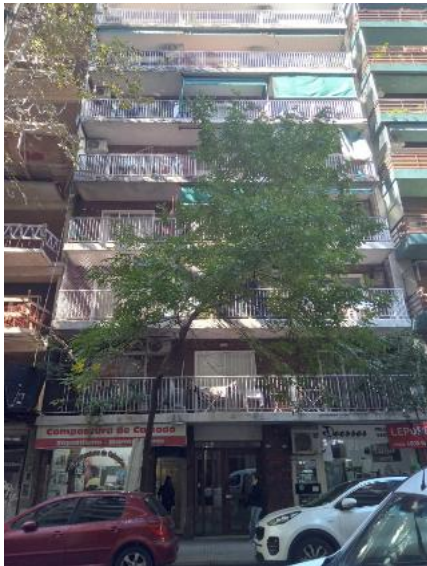
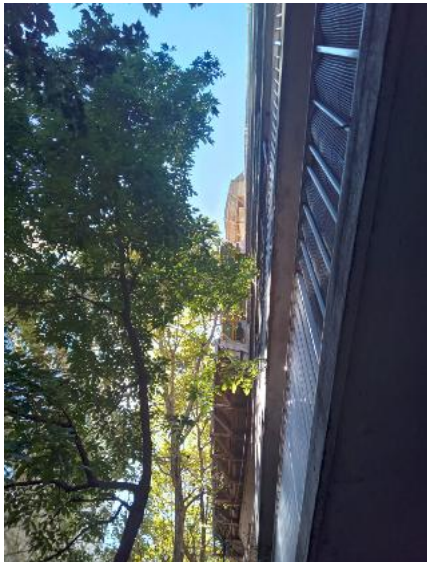
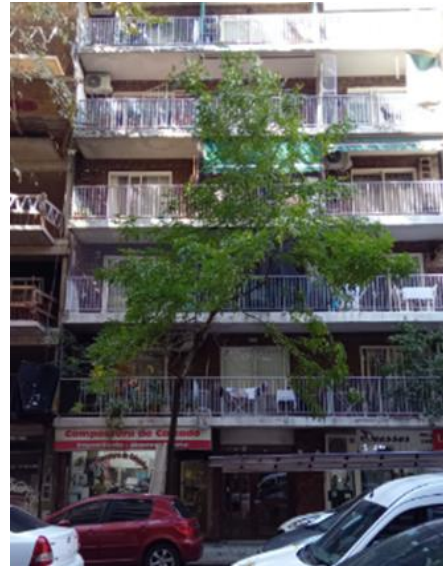
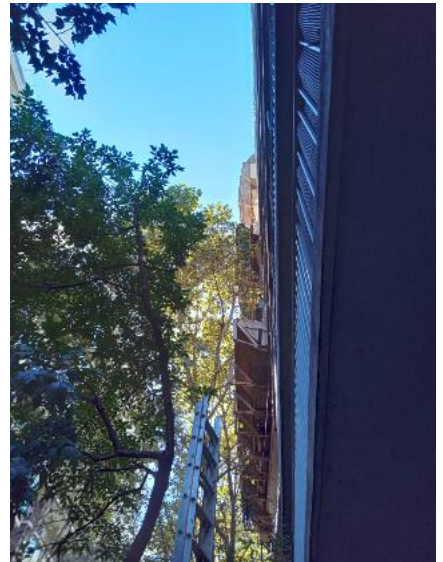
Al momento de la inspección se observa un ejemplar que presenta un marcado desbalance de copa, con predominio de desarrollo hacia un lateral, lo que genera una distribución asimétrica de cargas y compromete su estabilidad estructural. se observaron además ramas laterales con avance sobre la línea de edificación e invasión de propiedad

En función de lo explicado, se justifica la realización de una poda orientada al rebalanceo de la copa mediante reducción selectiva del sector sobredesarrollado y la eliminación de ramas invasivas, a fin de mejorar la estructura general y disminuir riesgos potenciales.

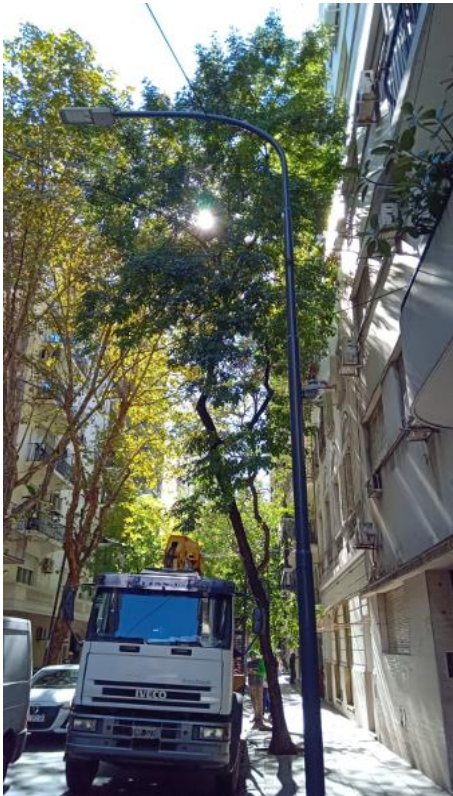
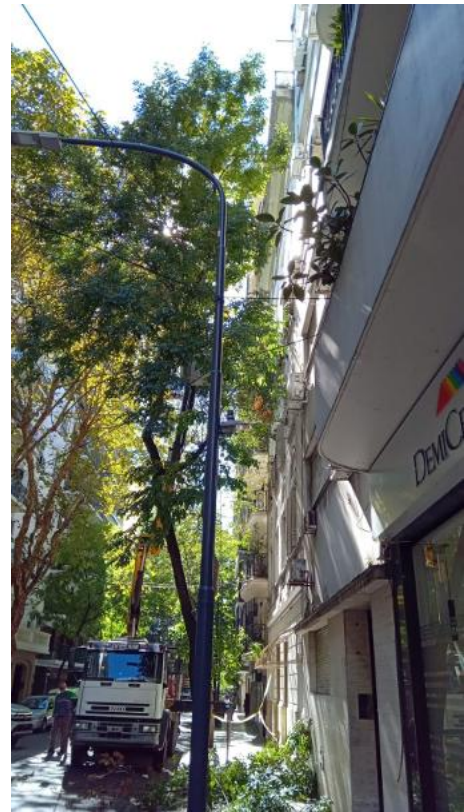
OBSERVACIONES: Se verifica ejemplar de Fresno en buen estado sanitario que posee ramas que chocan con frente de propiedad interfiriendo con ventanas y tapando luminaria. Se recomienda realizar poda de despeje de propiedad y luminaria.

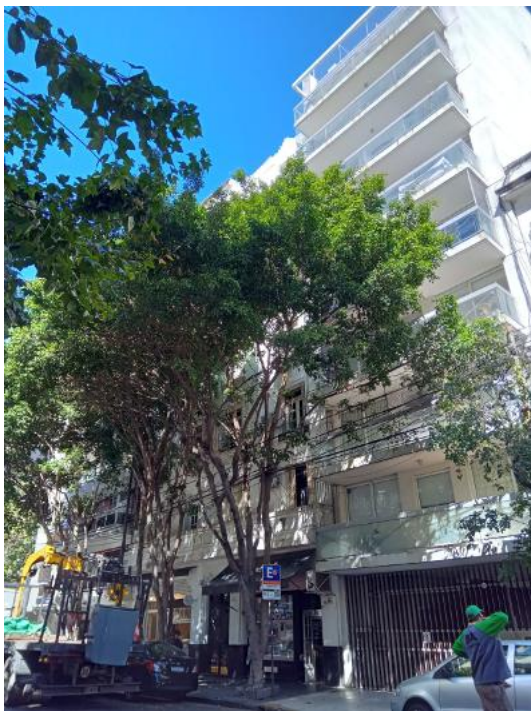
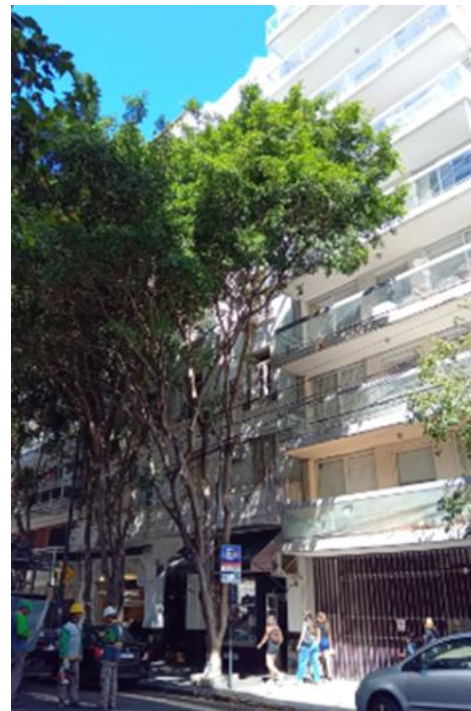
OBSERVACIONES	Al momento de inspección, se observó un Ficus con ramas secas que presentan riesgo de caída. Además se visualizaron ramas sombreando el árbol contiguo, las cuales sería conveniente retirar.
---------------	---

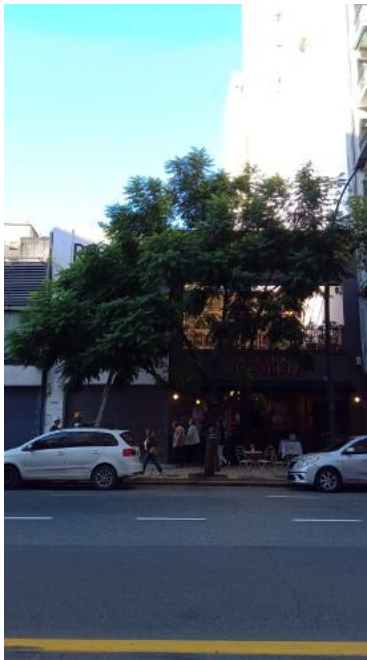
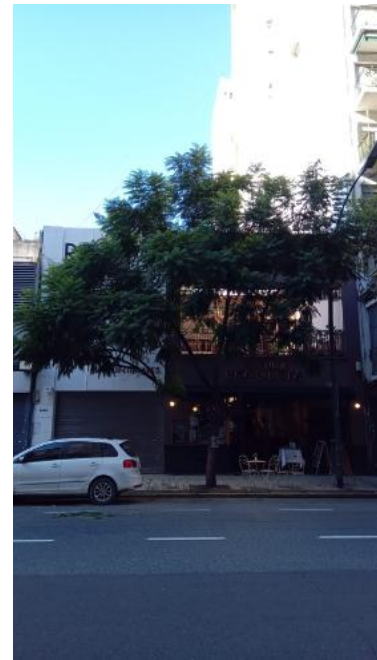
OBSERVACIONES Se verifica ejemplar de jacaranda de copa frondosa y en buen estado sanitario con ramas que chocan y contactan contra frente de local y parte de copa con sobrecrecimiento que produce desbalanceo. Se recomienda realizar poda de despeje de propiedad y balanceo para eliminar interferencias y favorecer estructura.

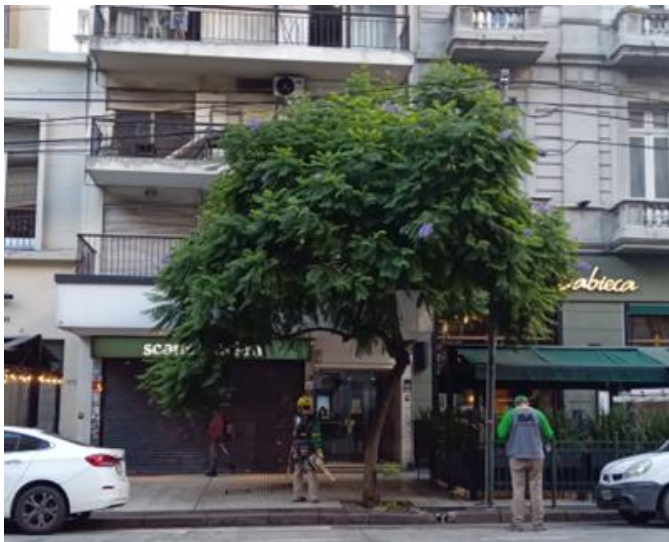
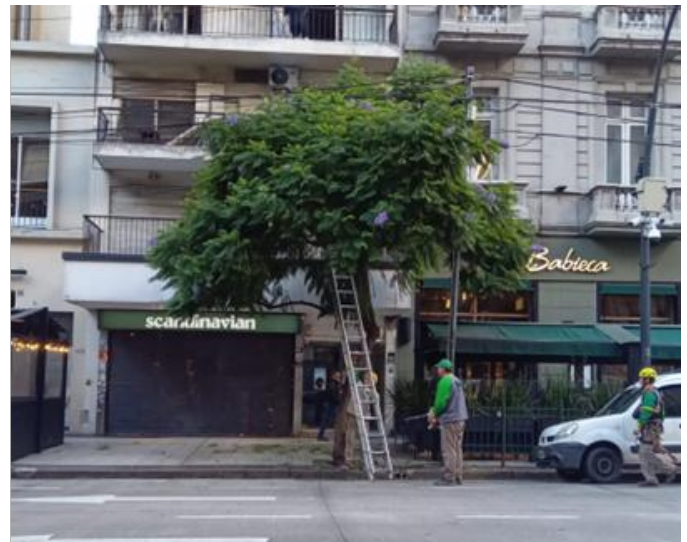
OBSERVACIONES Al momento de la inspección se verificó ejemplar en buenas condiciones generales, copa levemente desbalanceada con ramas bajas que obstaculizan el paso de peatones y frentistas. A su vez, ramas invaden propiedad privada. Por ende, se aconseja ejecutar poda de despeje de edificio contiguo y balanceo con el fin de regular la estructura.

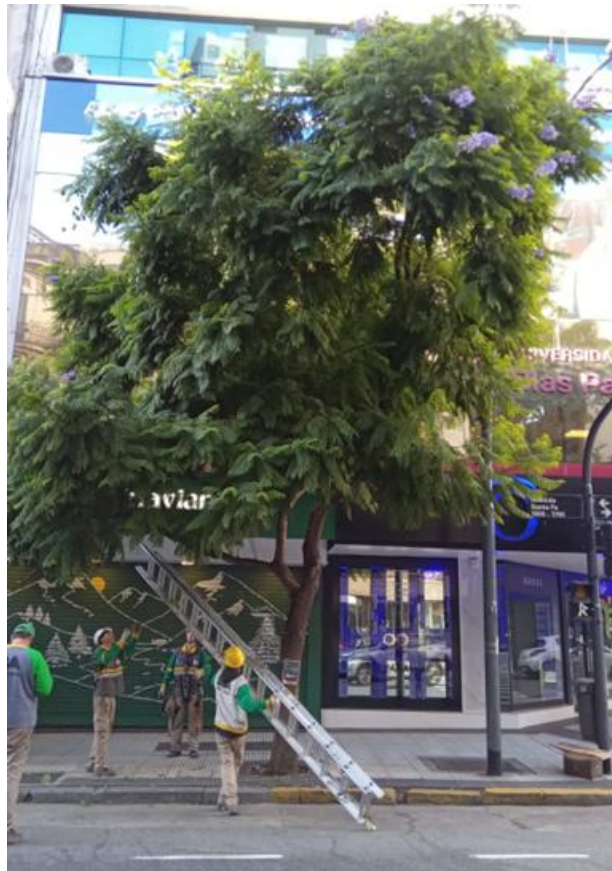
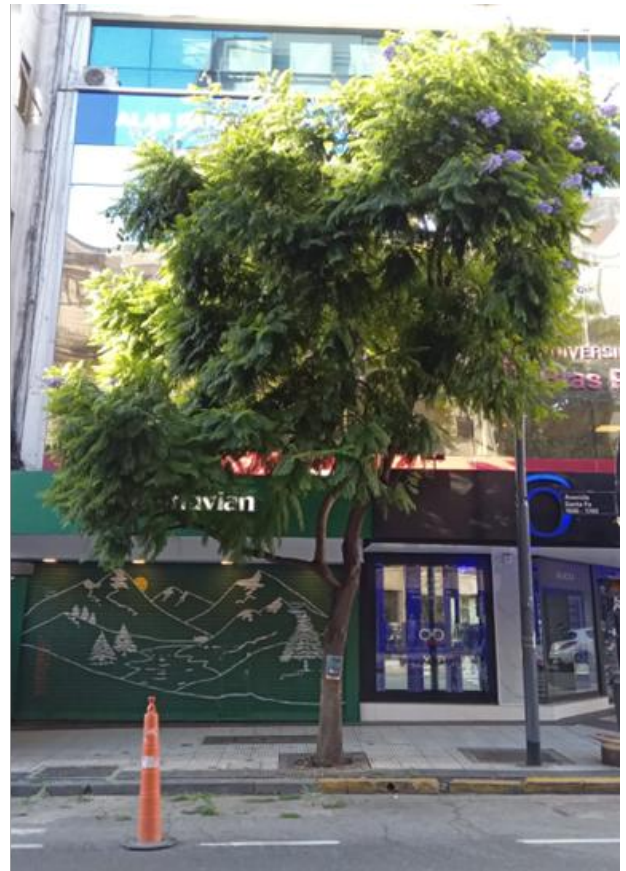
OBSERVACIONES Al momento de la inspección se verificó ejemplar en buenas condiciones generales, copa levemente desbalanceada con ramas bajas que obstaculizan el paso de peatones y frentistas. A su vez, ramas invaden propiedad privada. Por ende, se aconseja ejecutar poda de despeje de edificio contiguo y balanceo con el fin de regular la estructura.

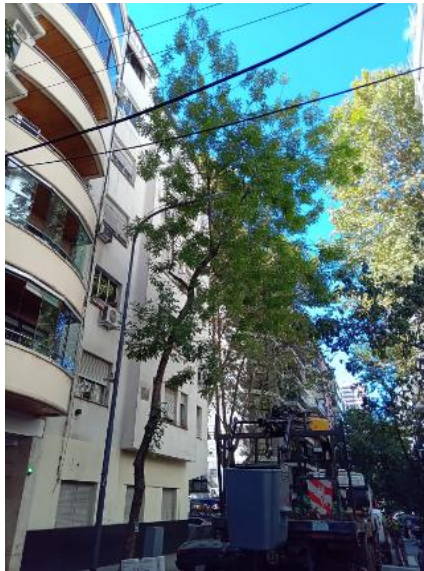
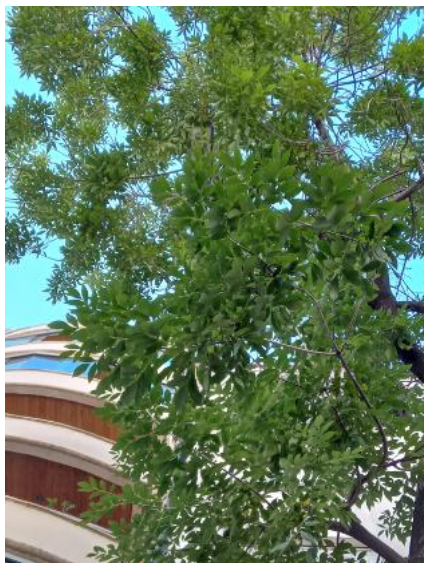
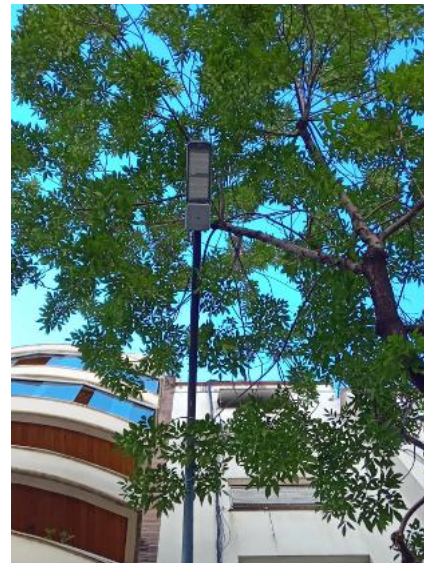
OBSERVACIONES Al momento de la inspección se observó ramas sobre extendidas de ejemplar arboreo obstaculizando la proyección del cono de luz de luminaria, correspondiendo poda de despeje. Adicionalmente ejecutar el retiro de ramaje seco.

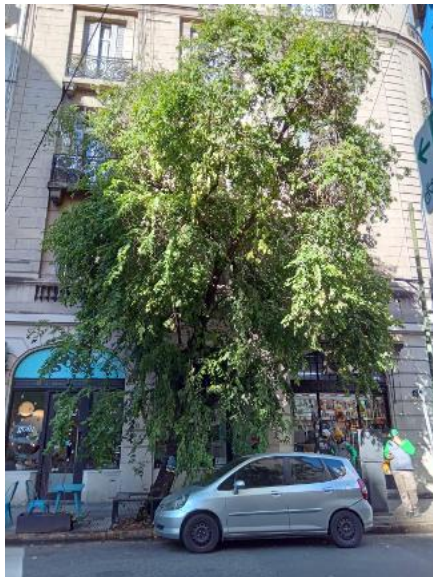
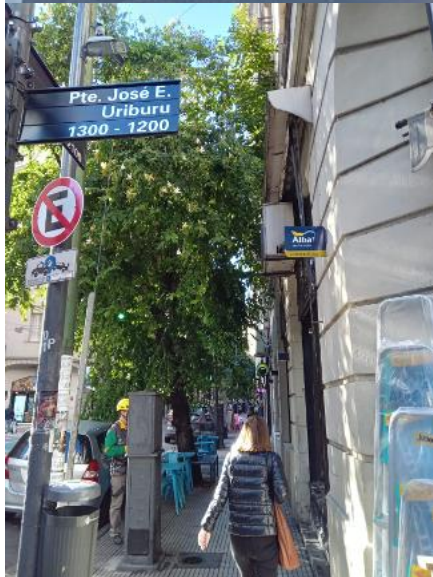
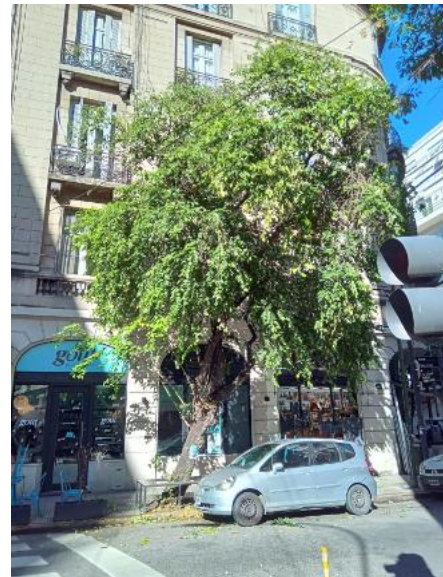
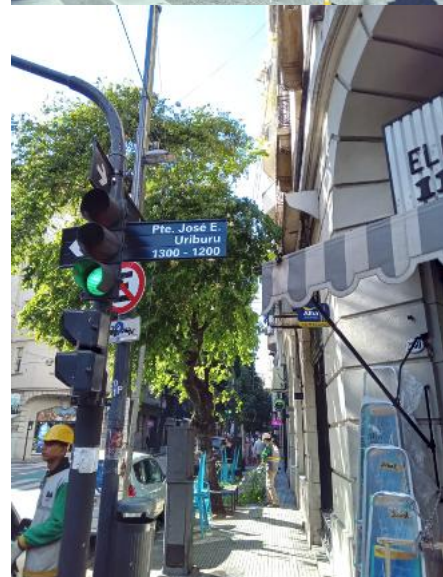
OBSERVACIONES	Se verifica ejemplar de Bauhinia forficata en buen estado sanitario de copa frondosa con excesiva cantidad de ramas bajas y ramas que ingresan en ventanas. Se recomienda realizar poda de refaldado y despeje de propiedad.
---------------	--

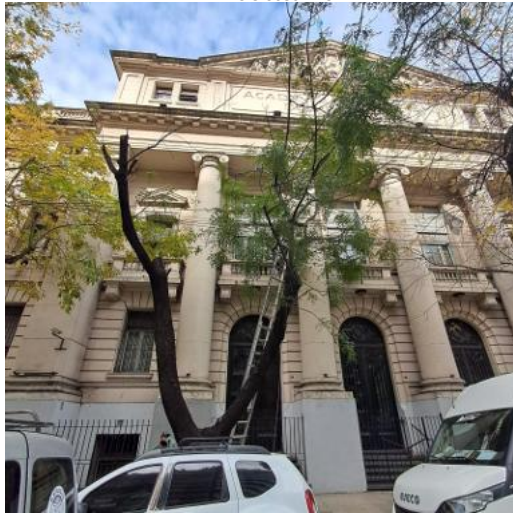
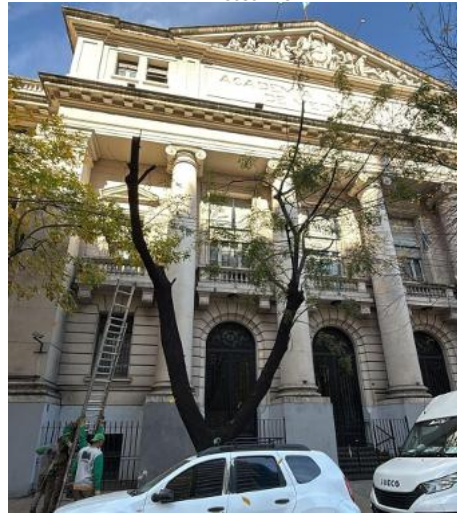
INICIO 3086 LA 5

Al momento de la inspección, se verificó la presencia de ramas quebradas y colgantes en el ejemplar LA5 (Chapa 3086), producto de vientos extremos. Dichos desprendimientos ocasionaron daños por impacto y quiebre de ramas en el ejemplar adyacente LA4. Se ejecuta de **EMERGENCIA** intervención el día **domingo 26/04/2026** para eliminar el riesgo de caída inminente y sanear los desgarros en las inserciones, evitando fallas estructurales futuras. Asimismo, se realiza una poda de reducción de ramas elongadas para corregir el desbalance de la copa y garantizar la seguridad en la vía pública.

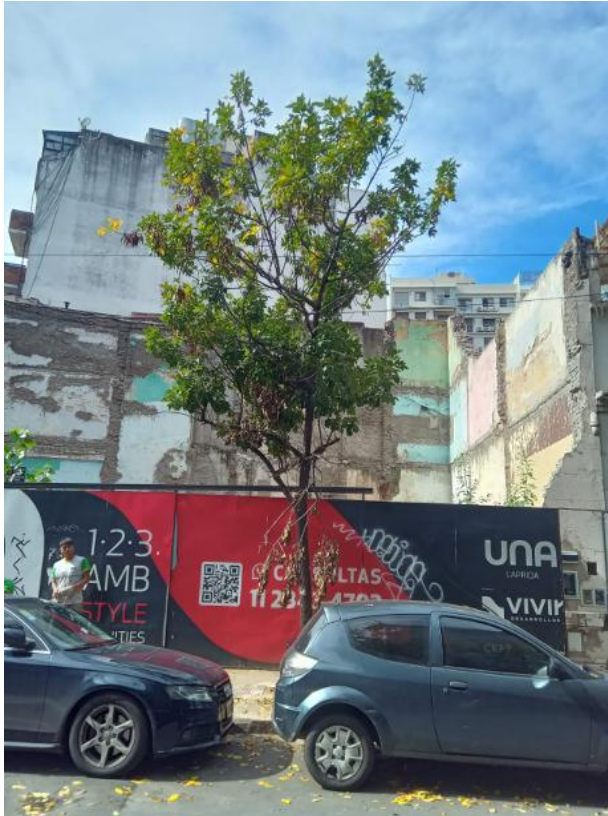
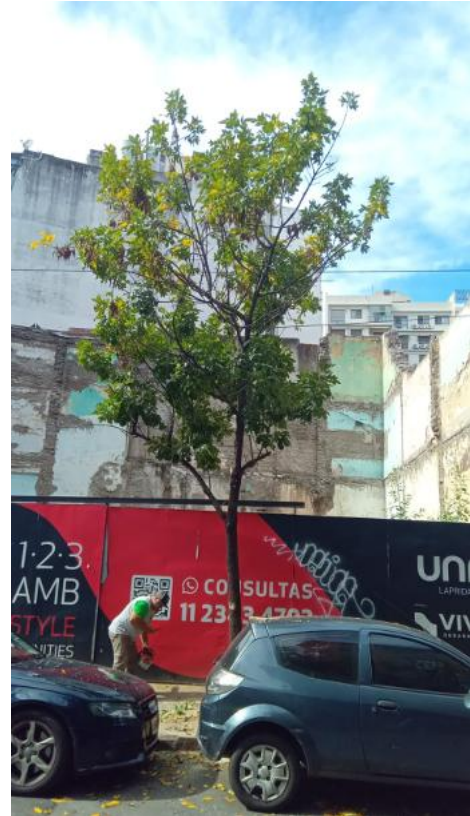
Corresponde poda de limpieza debido a que el ejemplar presenta ramas secas y quebradizas con riesgo de caída.

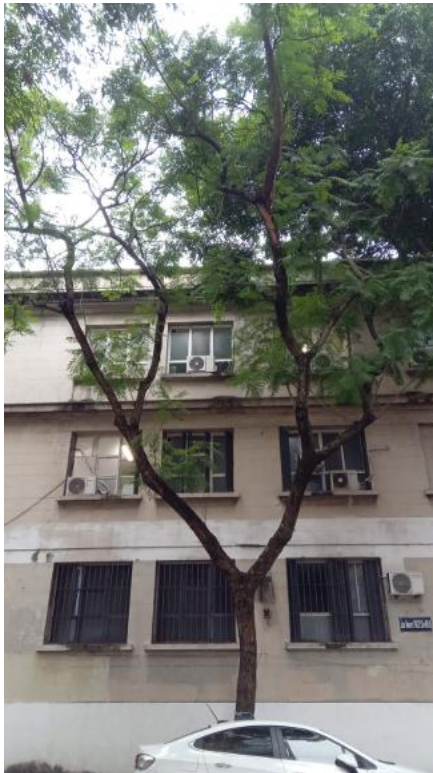
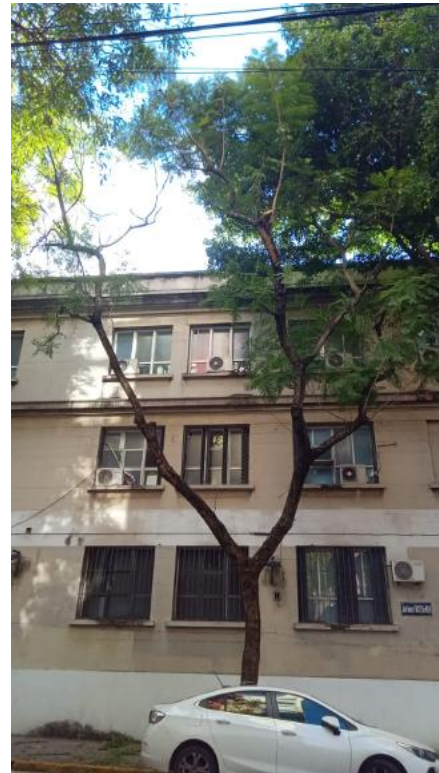
Al momento de la inspección, se identifica un ejemplar arbóreo vigoroso. Si bien el individuo posee una arquitectura de ramas codominantes de primer orden con unión estructuralmente estable, se detecta un desgarro activo en una rama de tercer orden de gran envergadura, lo que constituye un escenario de riesgo alto por fractura súbita sobre la vía pública. A este compromiso biomecánico se suma una necesidad de fuerza mayor vinculada a la salud pública: la dirección del Hospital Público Bernardino Rivadavia solicita formalmente la liberación del espacio aéreo para permitir el ingreso de equipamiento médico crítico mediante hidrogrúa a través de sus aberturas superiores, una maniobra indispensable dado que las dimensiones del equipo impiden su traslado por los accesos internos del edificio.

Por consiguiente, se prescribe una poda de reducción estructural y reestructuración de copa con un triple propósito operativo y de seguridad. En primera instancia, la intervención garantiza la eliminación del riesgo mediante la remoción de la rama desgarrada y el retiro de ramas secas. Simultáneamente, la poda facilita la logística sanitaria al despejar el área de maniobra para la maquinaria pesada del nosocomio. Finalmente, para compensar el desbalance de masas derivado de la extracción de la rama de gran porte, se ejecutará una reducción compensatoria —técnicamente un terciado de recuperación— orientada a mitigar la asimetría de la copa, reducir la esbeltez y optimizar la estabilidad del ejemplar.

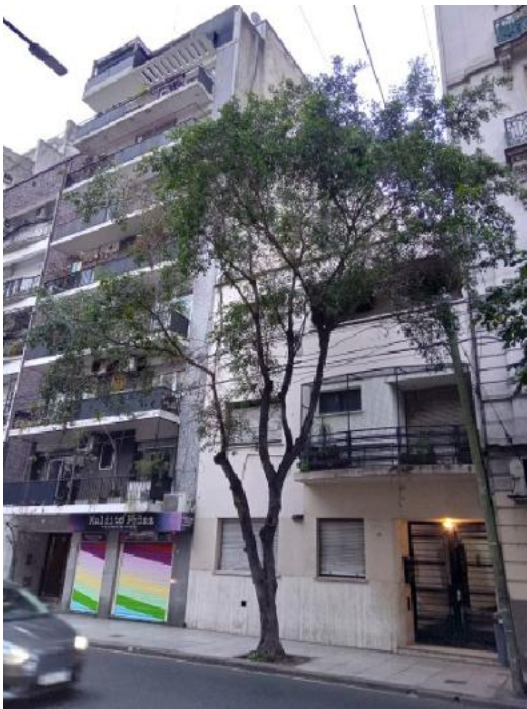
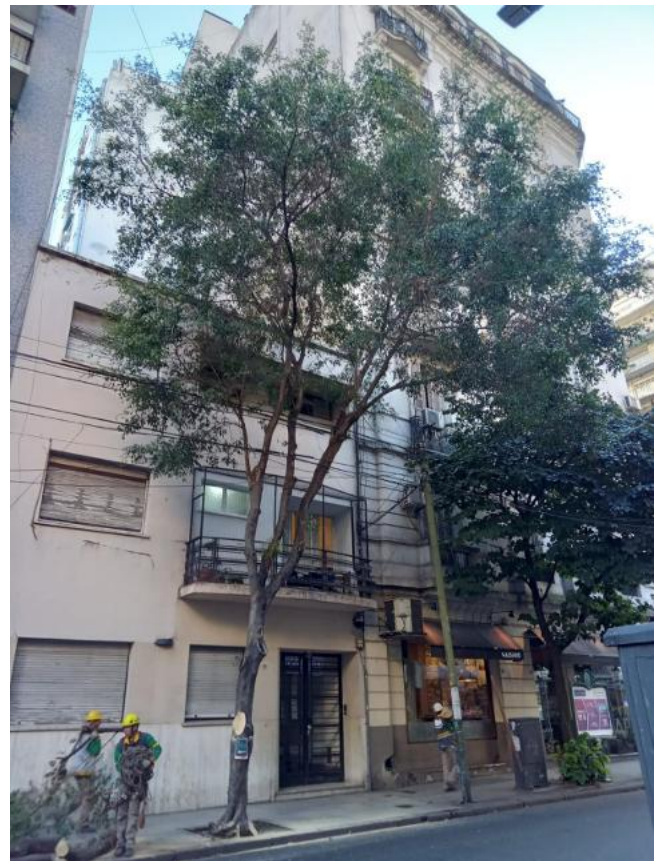
OBSERVACIONES Árbol vigoroso con rama de 1er orden de gran envergadura de 15-20 cm de diámetro aprox y de 2-3 m de largo. con afectaciones por plagas y/o enfermedades que ocasionan descortezado y coloración anormal de la corteza. A su vez, esta rama presenta grietas indicativo de quiebre inminente por lo que se recomienda poda de la misma para disminuir riesgos.

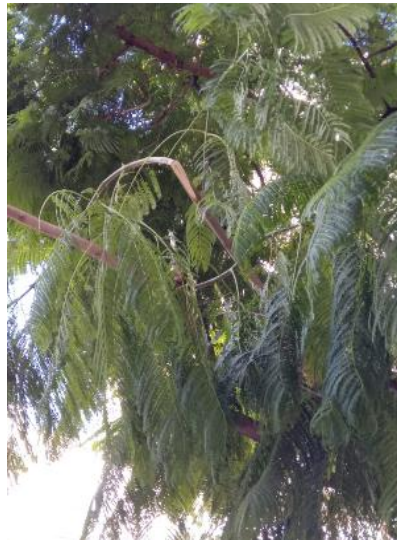
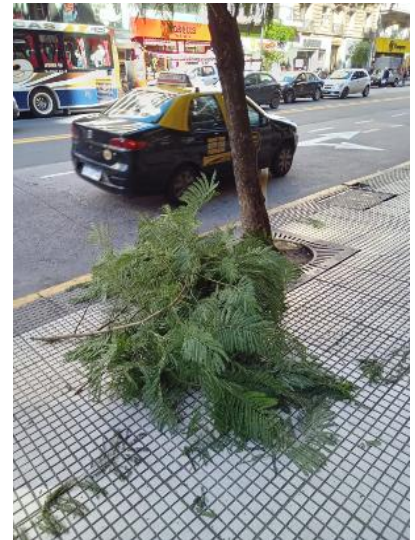
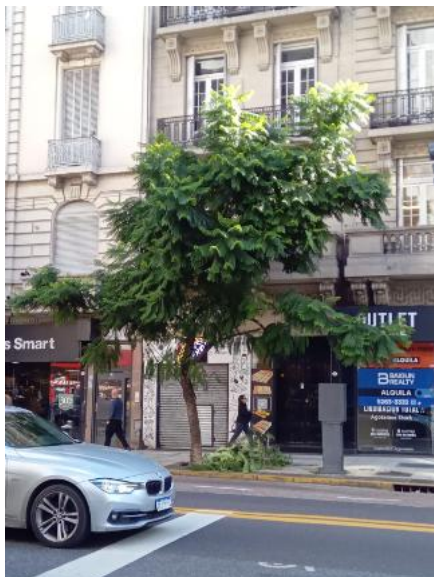
OBSERVACIONES: Árbol ligeramente desbalanceado con ramas quebradas y partidas por motivos desconocidos, probablemente por pase de colectivo u otro vehículo de envergadura. Se recomienda realizar podas en zonas de quiebres y ramas con el fin de evitar el desarrollo de estructuras debilitadas
