GOBIERNO DE LA CIUDAD DE BUENOS AIRES  
PLANILLA DE INSPECCION DE ARBOLES

AVISO:	<b>659383 SSEMERG</b>	FECHA DE RELEVAMIENTO:	<b>8/4/2026</b>
ARME			
UBICACIÓN DEL ARBOL			
CALLE	<b>San Pedrito</b>	N°	<b>3390</b>

AVISO:	1658081 SSEMERG	FECHA DE RELEVAMIENTO:	8/4/2026
ARME			
UBICACIÓN DEL ARBOL			
CALLE	Echeandia	N°	4656

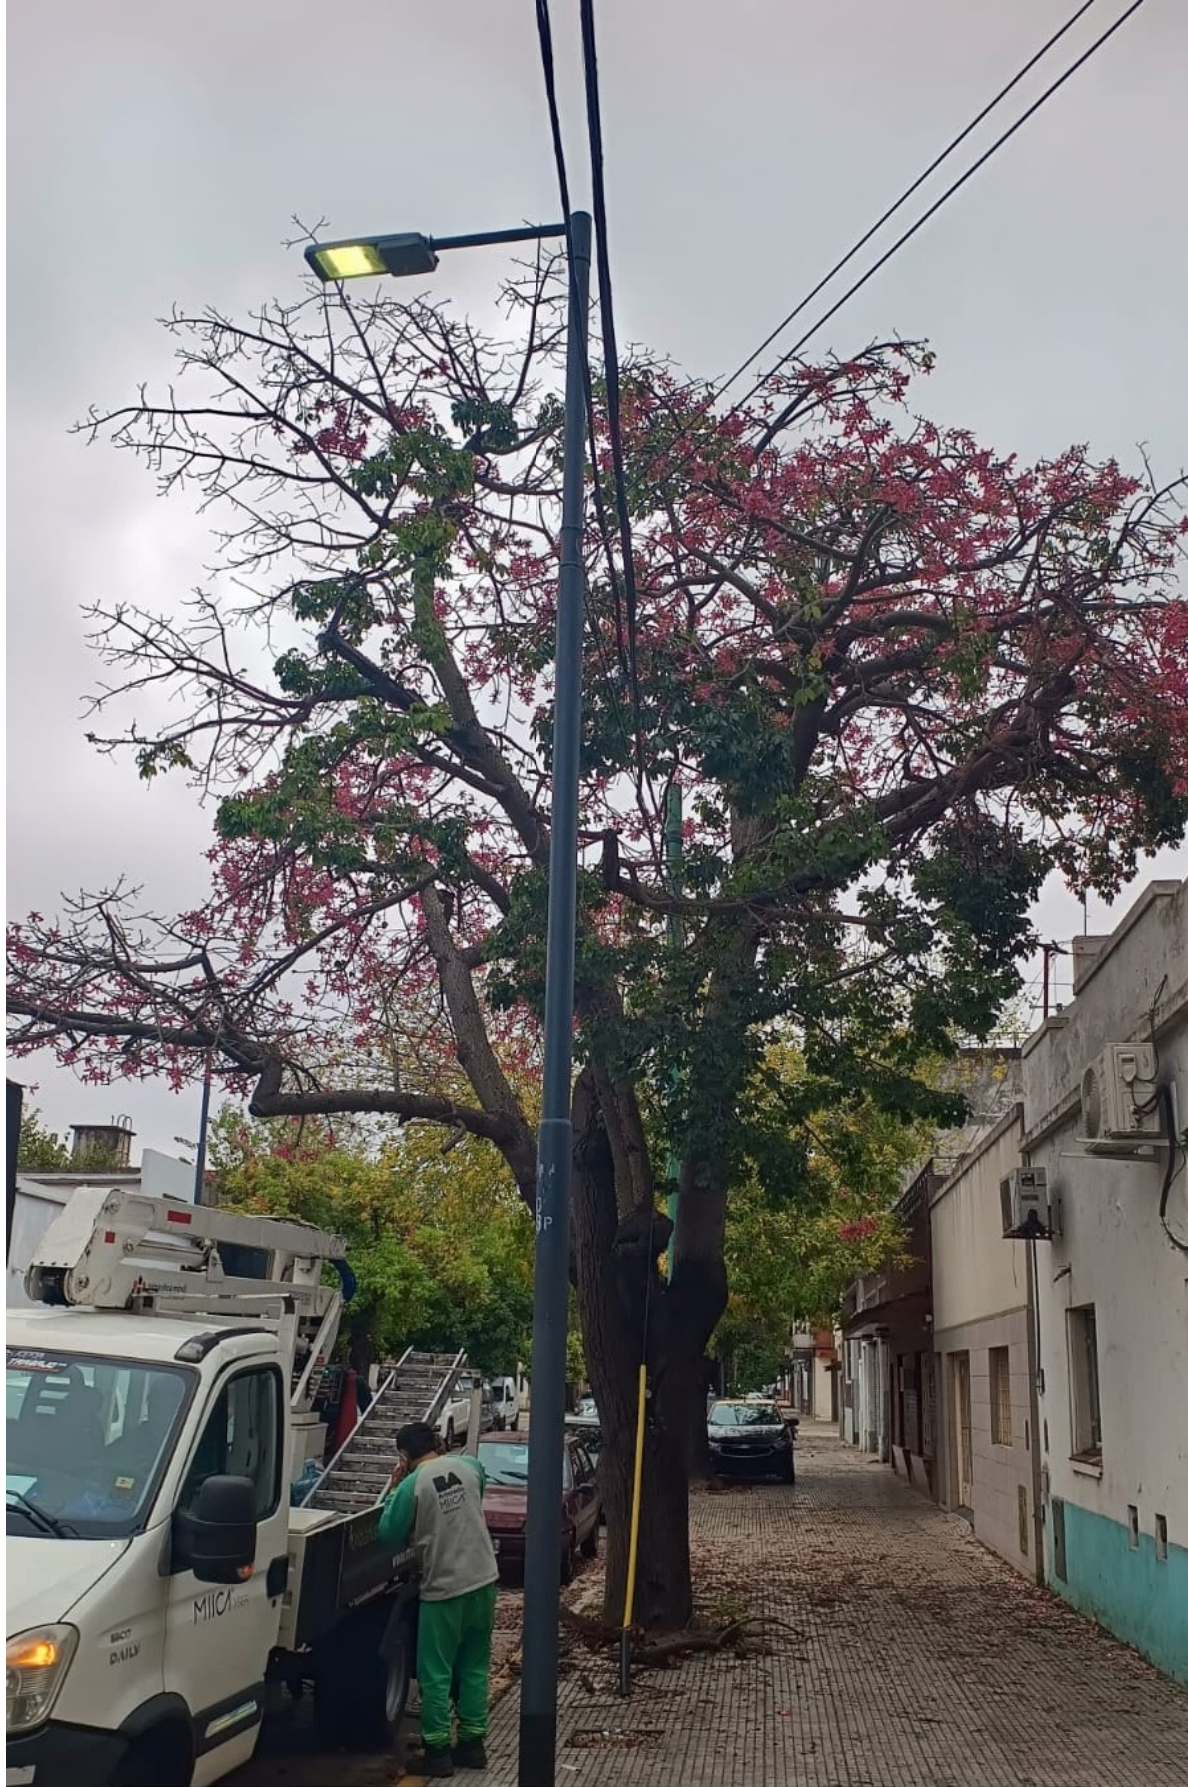
San Pedrito 3390 Antes

ESPECIE BOTANICA	<b>Palo Borracho</b>		
ARBOL SECO		ARBOL SEMISECO	
PARAMETROS MECANICOS Y SANITARIOS DEL ARBOL			
		INCLINACION: SI / NO	Mayor a 45°
ALTURA APROX (m)	<b>12</b>		Menor a 45°
DAP (cm)	<b>90</b>	ORIENTACION DE LA INCLINACION	Hacia la calle
			Hacia la propiedad
			Hacia el largo de la vereda
COPA DESBALANCEADA		DESCOPADO	DESCOPADO Y BROTADO
FUSTE	DESCORTEZAMIENTO		FRUCTIFICACIONES FUNGICAS
	<i>Cavidades</i>		CODOMINANCIAS
	basal	media	alta
	pequeñas		
	grandes		
			CHORREADOS
			Cavidad longitudinal en el fuste (m)
			Espesor de pared remanente (cm)
RAIZ	Expuesta		Provoca fisuras en el frente de la propiedad: SI / NO
	Levanta vereda: m2		
RAMAS	Quebradas/ Fisuradas		Codominancias
	Secas/ Secas en las puntas		Con mal ángulo de inserción
	Con cavidades/ Tumores o Cancros		Tocones
	Bajas		Que invaden espacio aéreo
Excesivas/ Cruzadas		Ancho Vereda	Cod Baldosa
HOJAS	De coloración anormal		Síntomas de enfermedades

Poda de balanceo

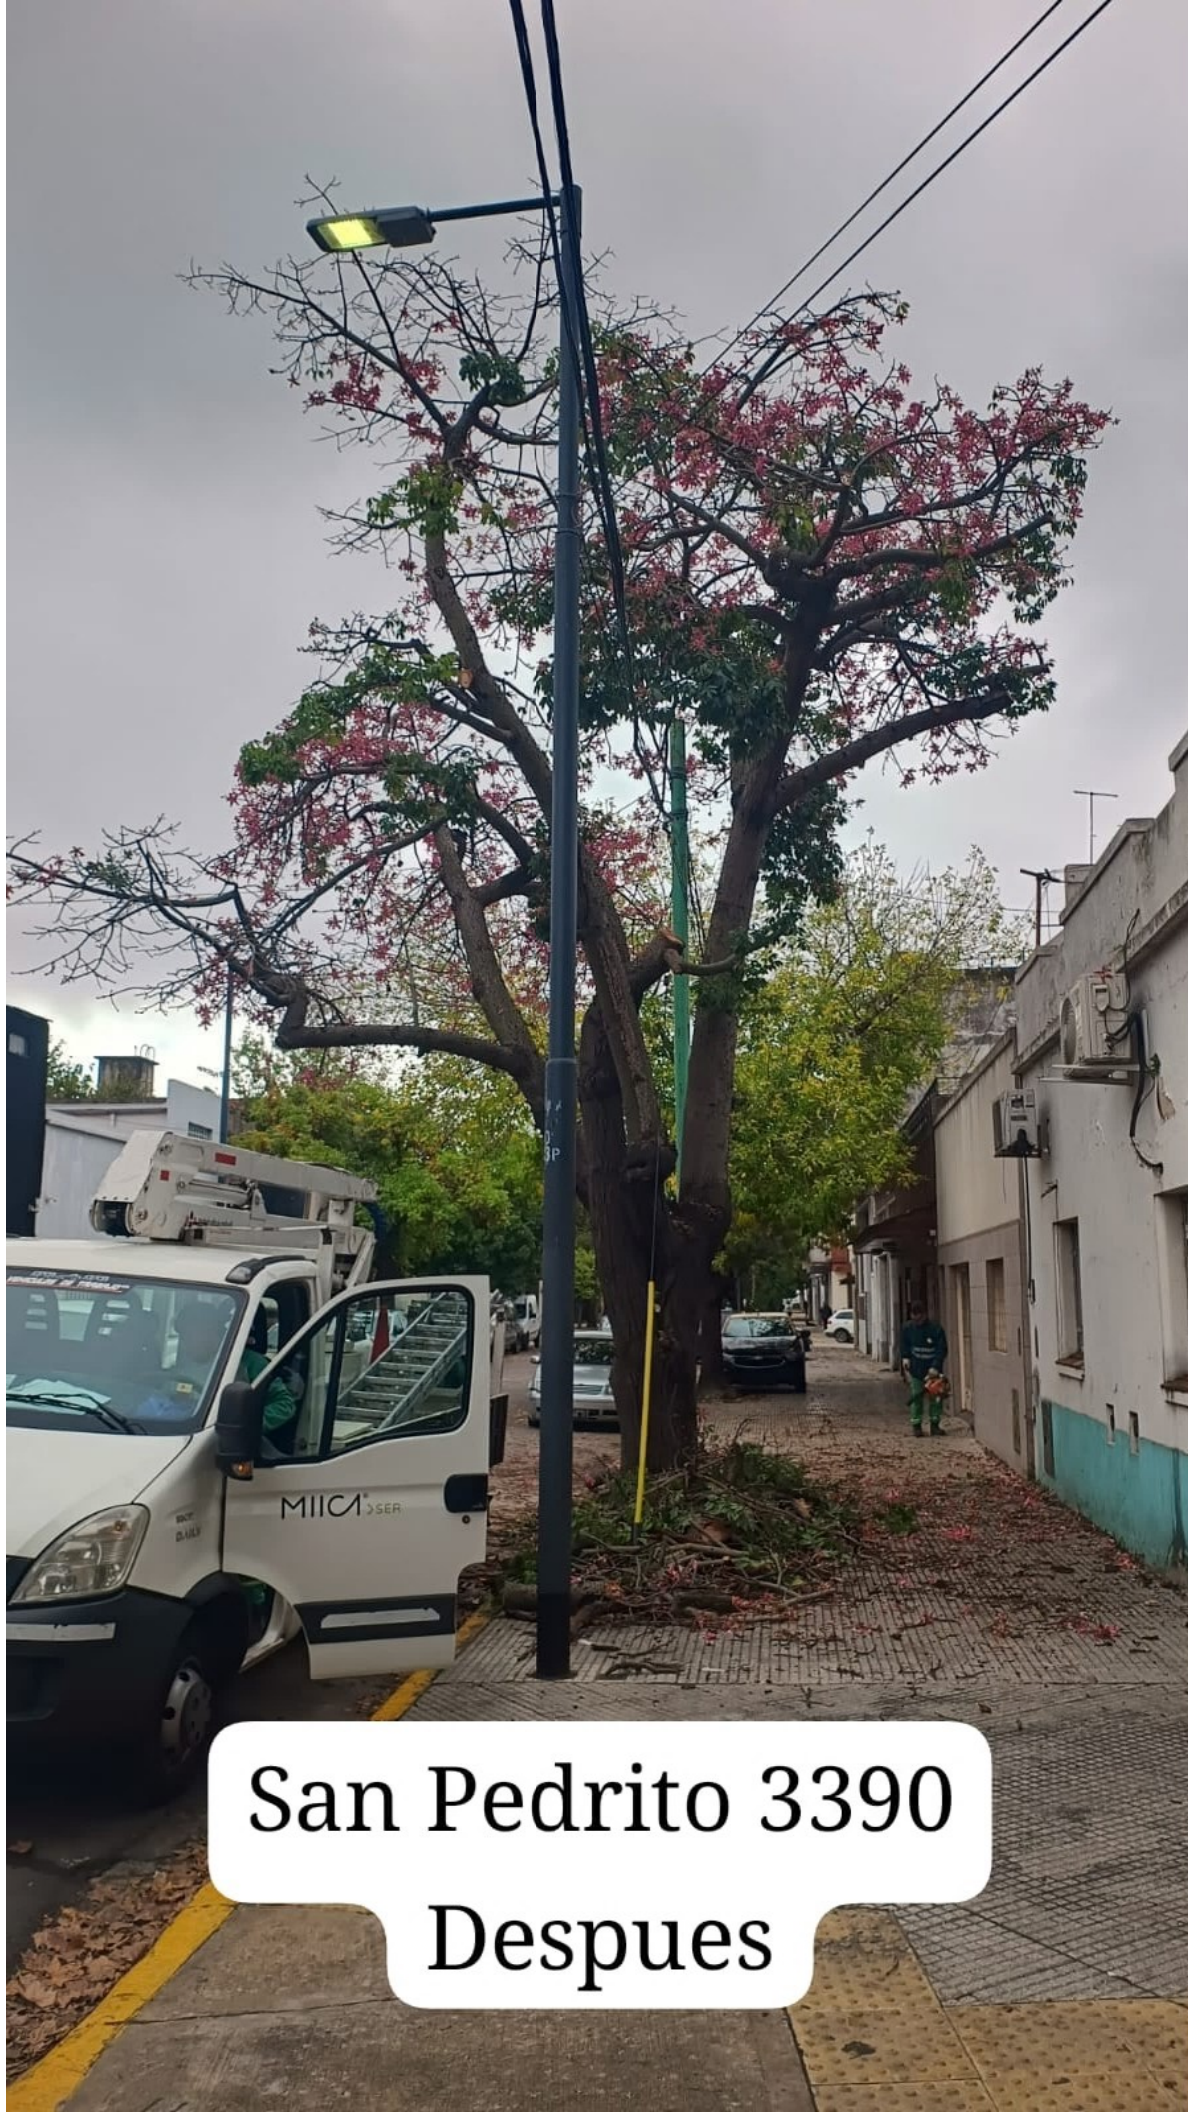
San Pedrito 3390

Despues
