### Resolución Presidencia Junta Comuna

**Referencia:** Extracciones (MT. Miica)

**Planilla de Inspección de Árboles**

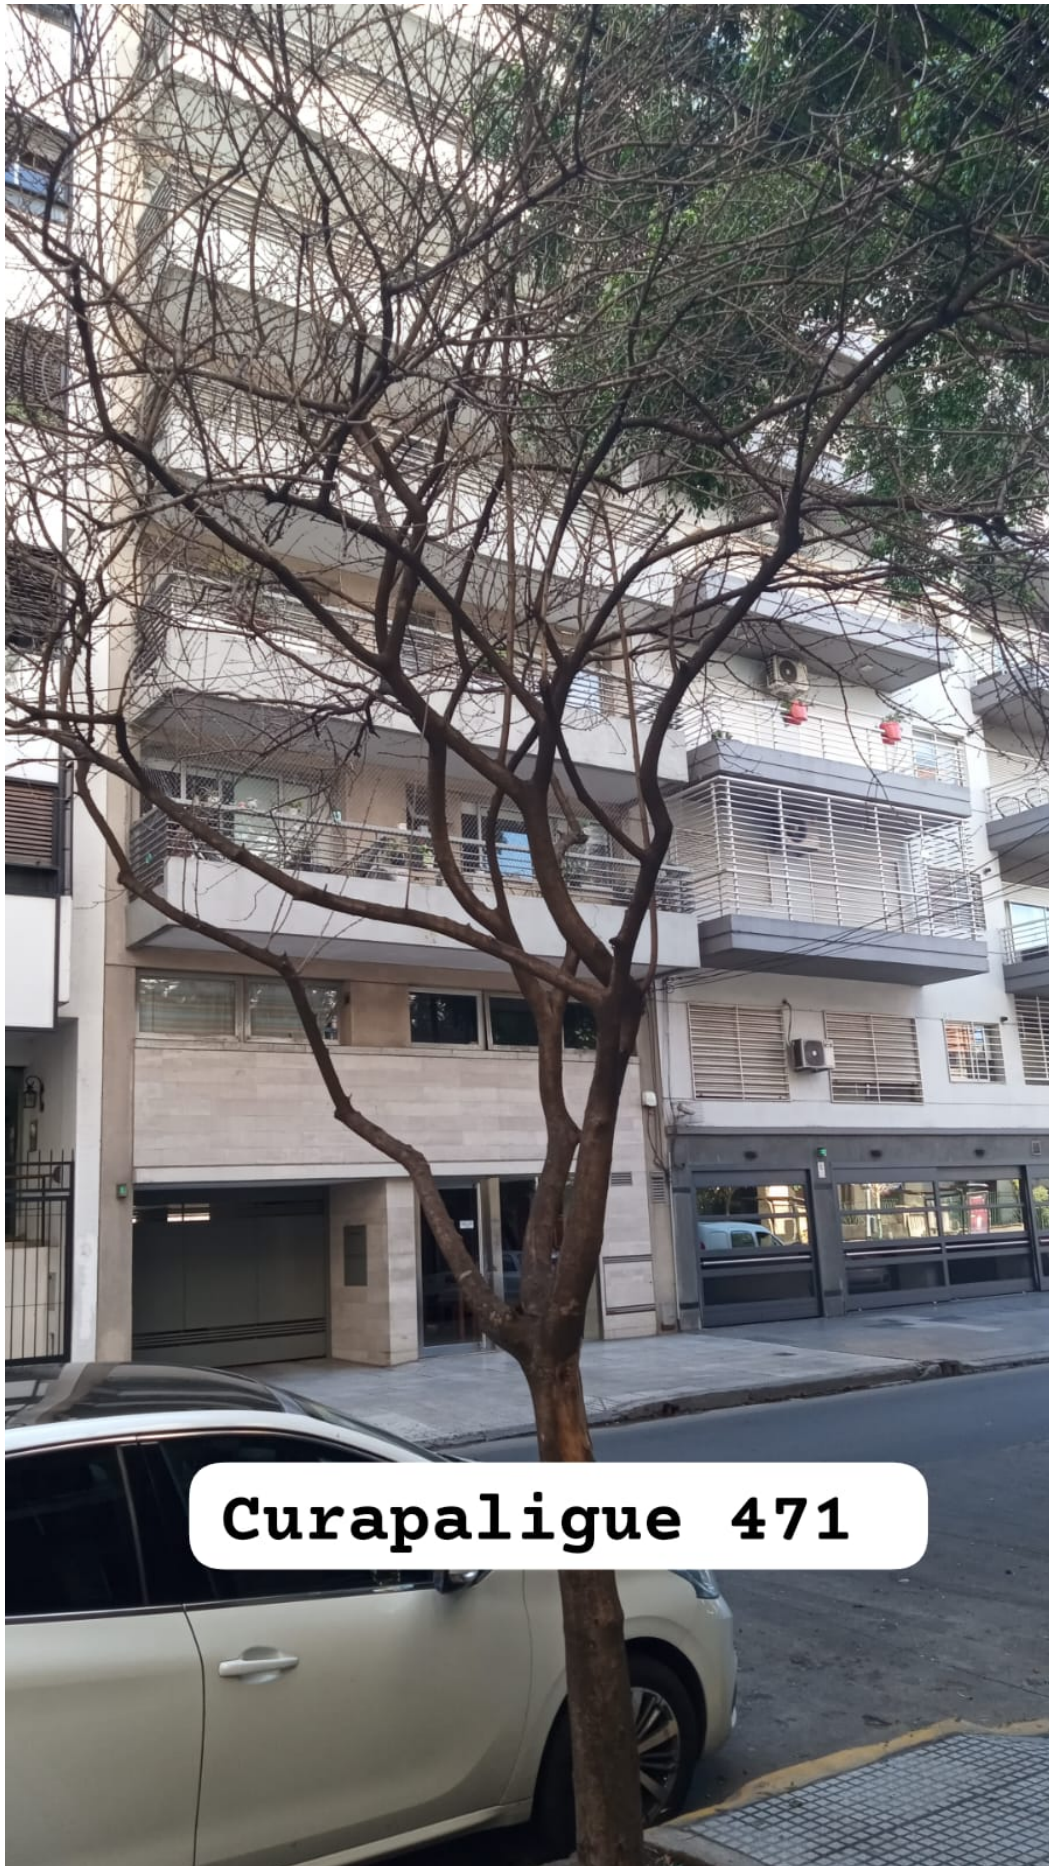
**Curapalique 471**

Calle: CURUPALIGUE Especie botánica: NO IDENTIFICADO  
 N°/Ref.: 471 Árbol seco: ☒ Árbol semiseco: ☐

EJEMPLAR MUERTO EN PIE PARA EXTRACCIÓN Y

REPOSICIÓN POR OTRO EJEMPLAR EN LA PÓLULA.

**F: EXTRACCIÓN** ☒

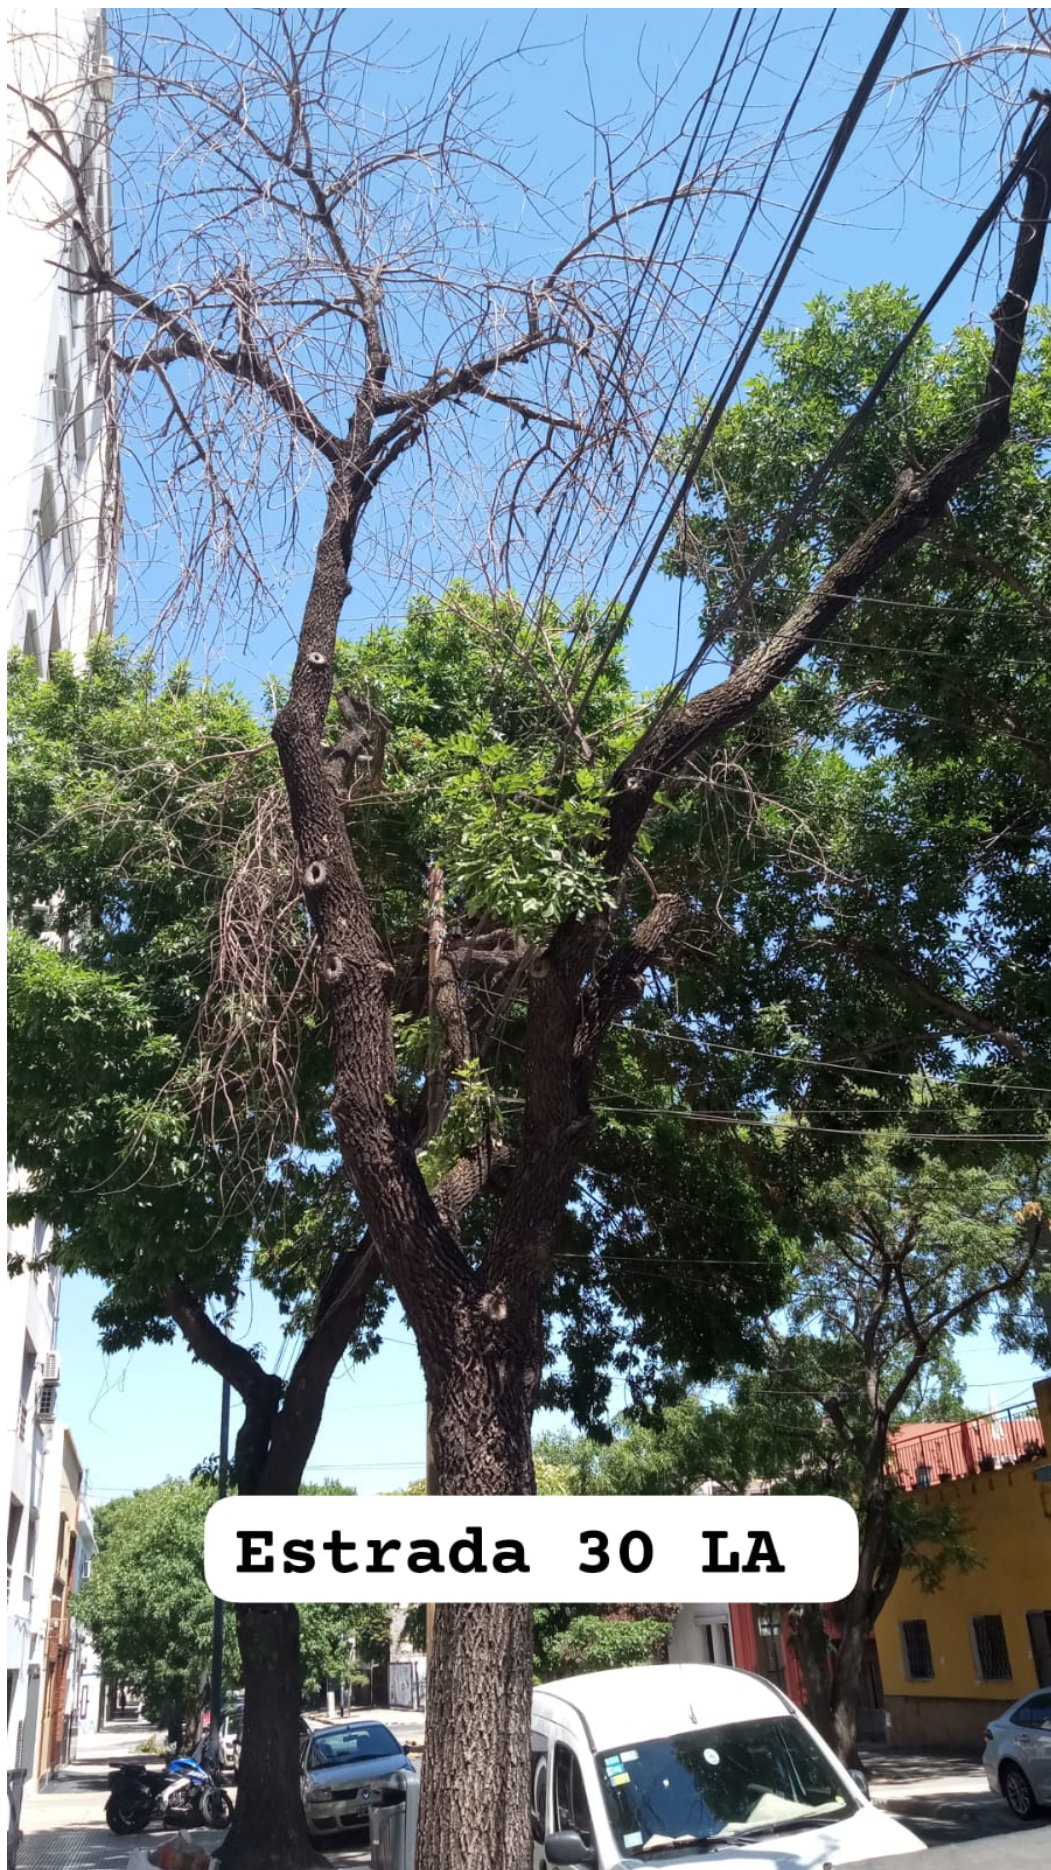
**Estrada 30 LA**

**UBICACIÓN DEL ÁRBOL** Especie botánica **fresno**  
 Calle **Estrada** N° **32(30 LA)** ☒ Árbol Seco ☐ Árbol Semi Seco

**RAMAS** ☐ Tocones ☐ Excesivas / Cruzadas ☐ Con mal ángulo de inserción  
☒ Quebradas / Fisuradas ☒ Secas / Secas en las puntas ☐ Bajas  
☐ Codominancias ☒ Con cavidades / Tumores / Cancros ☐ Que invaden espacio aéreo

**HOJAS** ☒ De coloración anormal ☒ Defoliación Total ☐ Con signos de insectos ☐ Con manchas foliares  
☐ Defoliación Parcial Síntomas de enfermedades: .....

**OBSERVACIONES** Ejemplar muerto en pie para extraccion y replantar en la posicion .  
 .....  
 .....  
 .....  
 .....  
 .....  
 .....  
 .....  
 .....

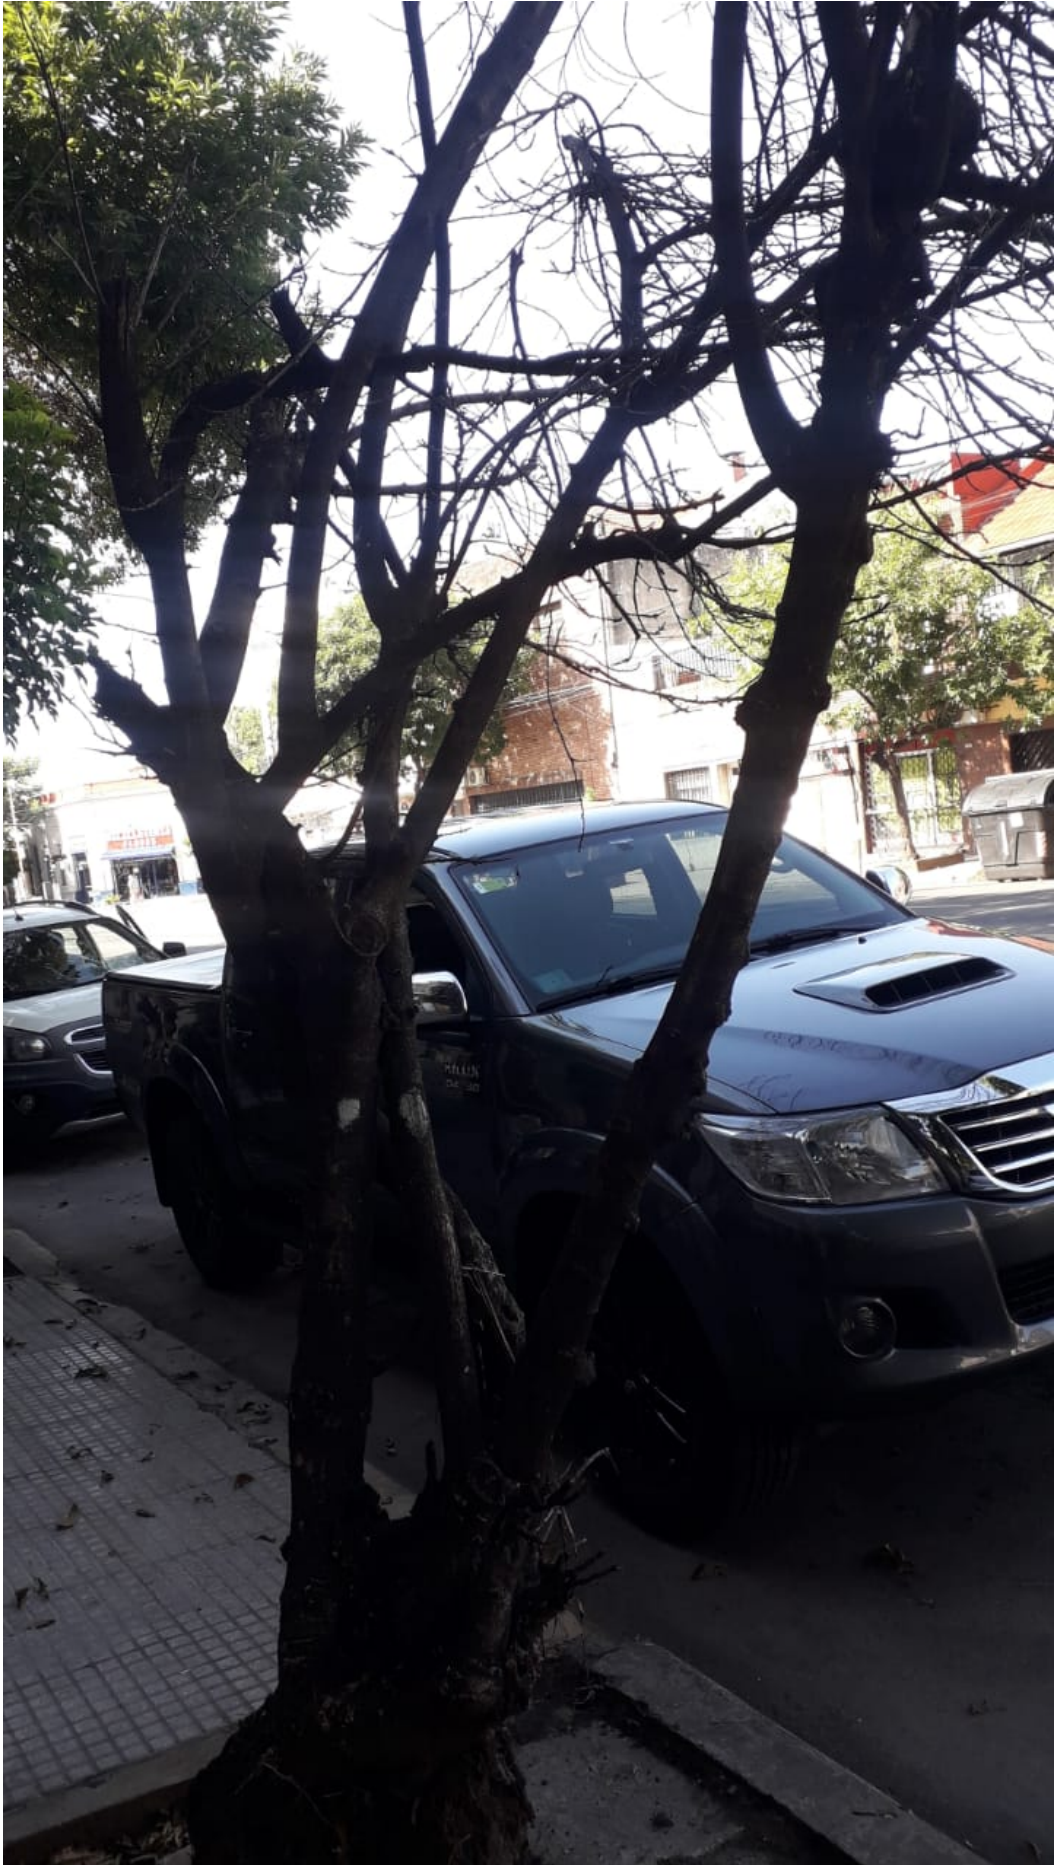
**OBSERVACIONES** Aviso como 460, real 458.

Ejemplar arbustivo completamente seco.

Prioridad MODERADA

Se solicita su extracción, dejando la plantera en condiciones para plantar un ejemplar de acuerdo al plan maestro.

Retirar materiales y baldosas en plantera.

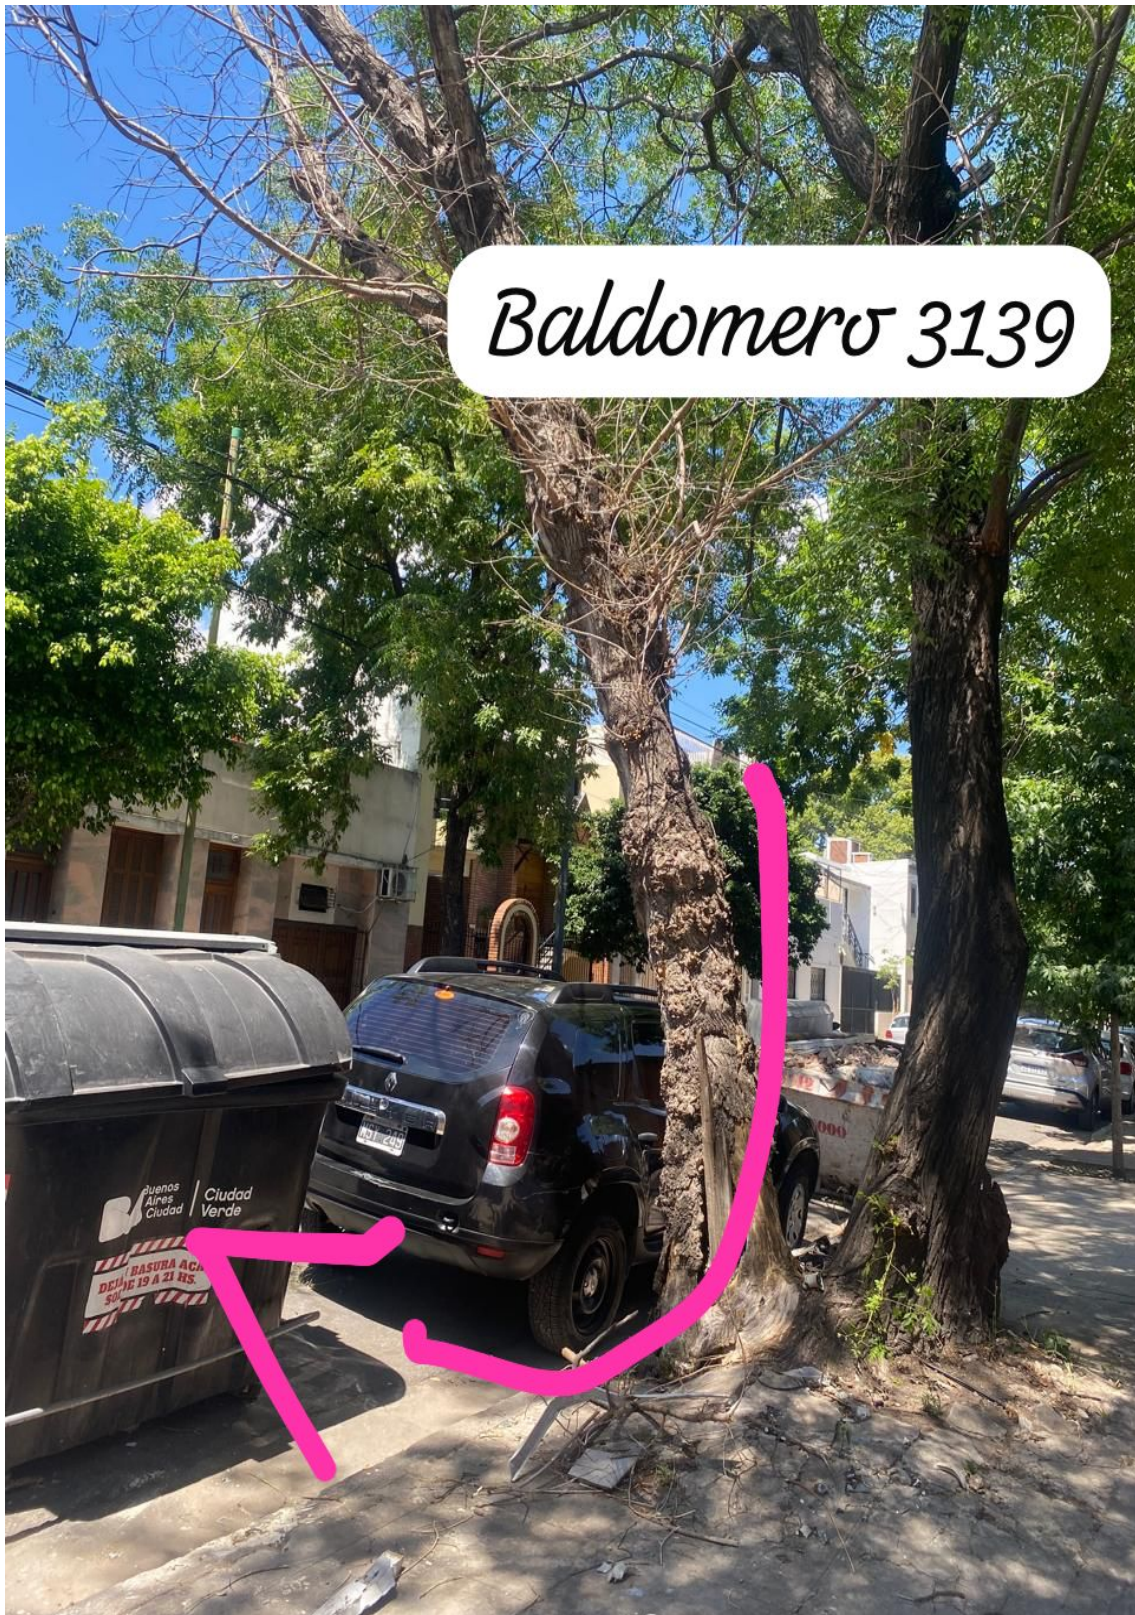
*Baldomero 3139*

Plantera sobre ocupada, compartida entre un paraíso y un Acer. El acer se encuentra completamente seco, con cavidad basal, descortezamiento del fuste, inclinación hacia la calle y unas ramas quebradas en la vereda. Realizar extracción con corte al raz del suelo para evitar posible daño a personas o bienes. Retirar restos. Prioridad: Alta.

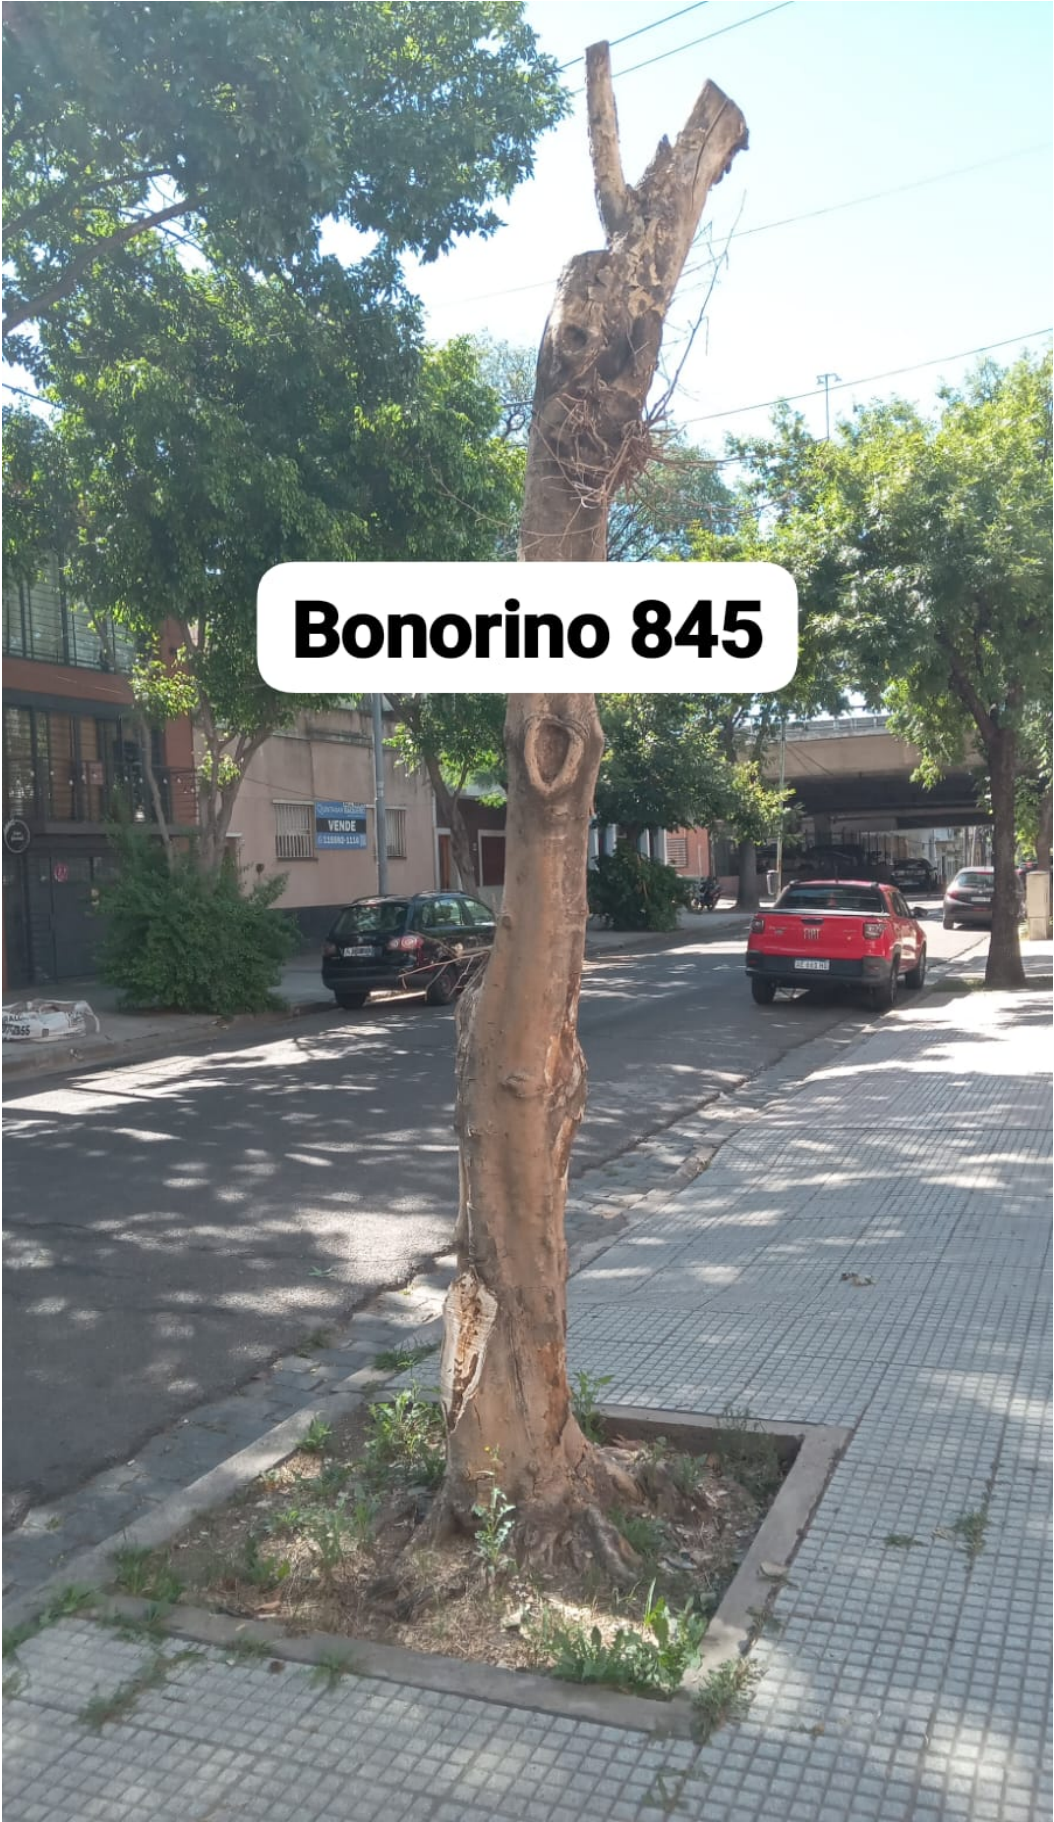
**Bonorino 845**

Ejemplar adulto descopado con anterioridad y muerto en pie. Raices en superficie en estado de descomposicion

Fuste descortezado, agrietado y con multiples cortes de poda no compartimentalizados. Muñones de

ramas primarias descortezados. Considerando el riesgo de colapso de la estructura por

podricion de la madera que lo conforma se sugiere su extraccion prioridad media ( Ley 3263 art 15

inc a y d) y su reemplazo con otro ejemplar de acuerdo a planificacion.

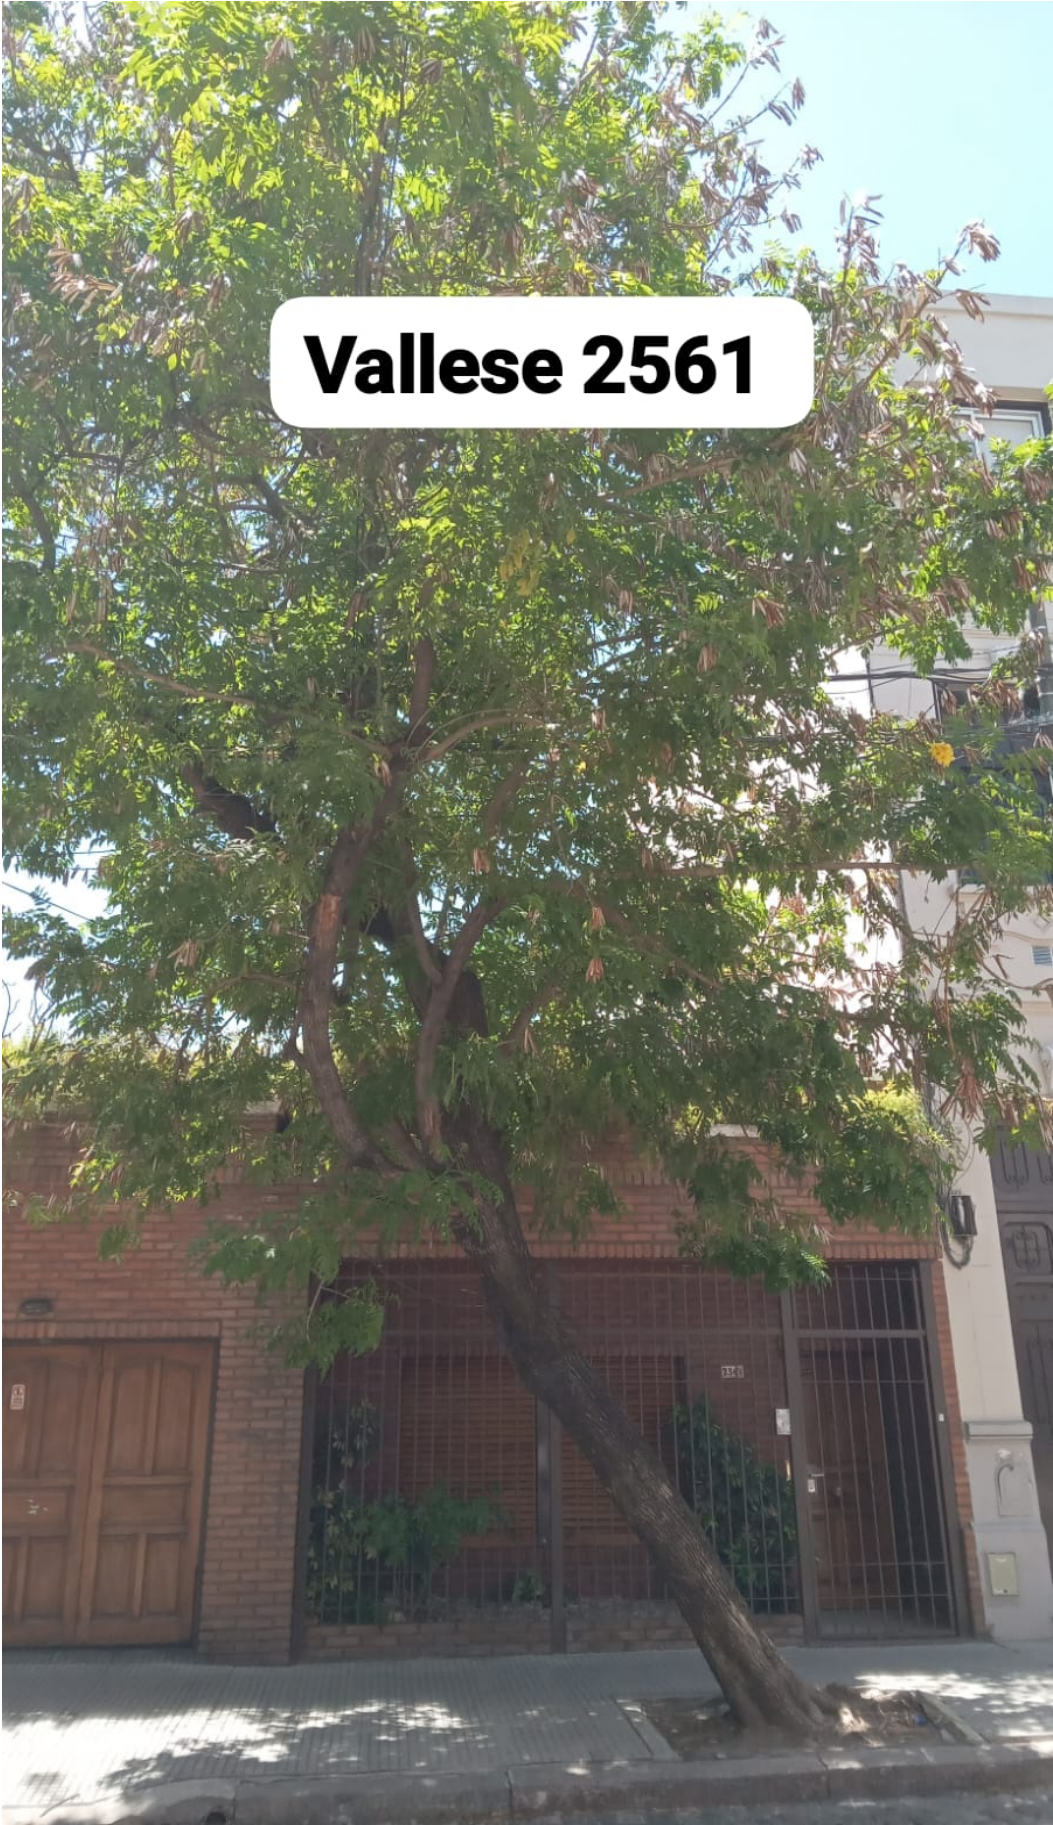
**Vallese 2561**

| <br>G.C.B.A. | | GOBIERNO DE LA CIUDAD DE BUENOS AIRES<br>PLANILLA DE INSPECCION DE ARBOLES | |
|---|--|---|--|
| en instancia previa ejecutado poda de balanceo y no habiendo logrado al presente compensar el grave defecto | | | |

| <br>G.C.B.A. | | GOBIERNO DE LA CIUDAD DE BUENOS AIRES<br>PLANILLA DE INSPECCION DE ARBOLES | |
|---|--|---|--|
| C: Extracción <input checked="" type="checkbox"/> D: Tratamiento sanitario <input type="checkbox"/> E: Trasplante <input type="checkbox"/> F: Corte de raíces <input type="checkbox"/> | | | |

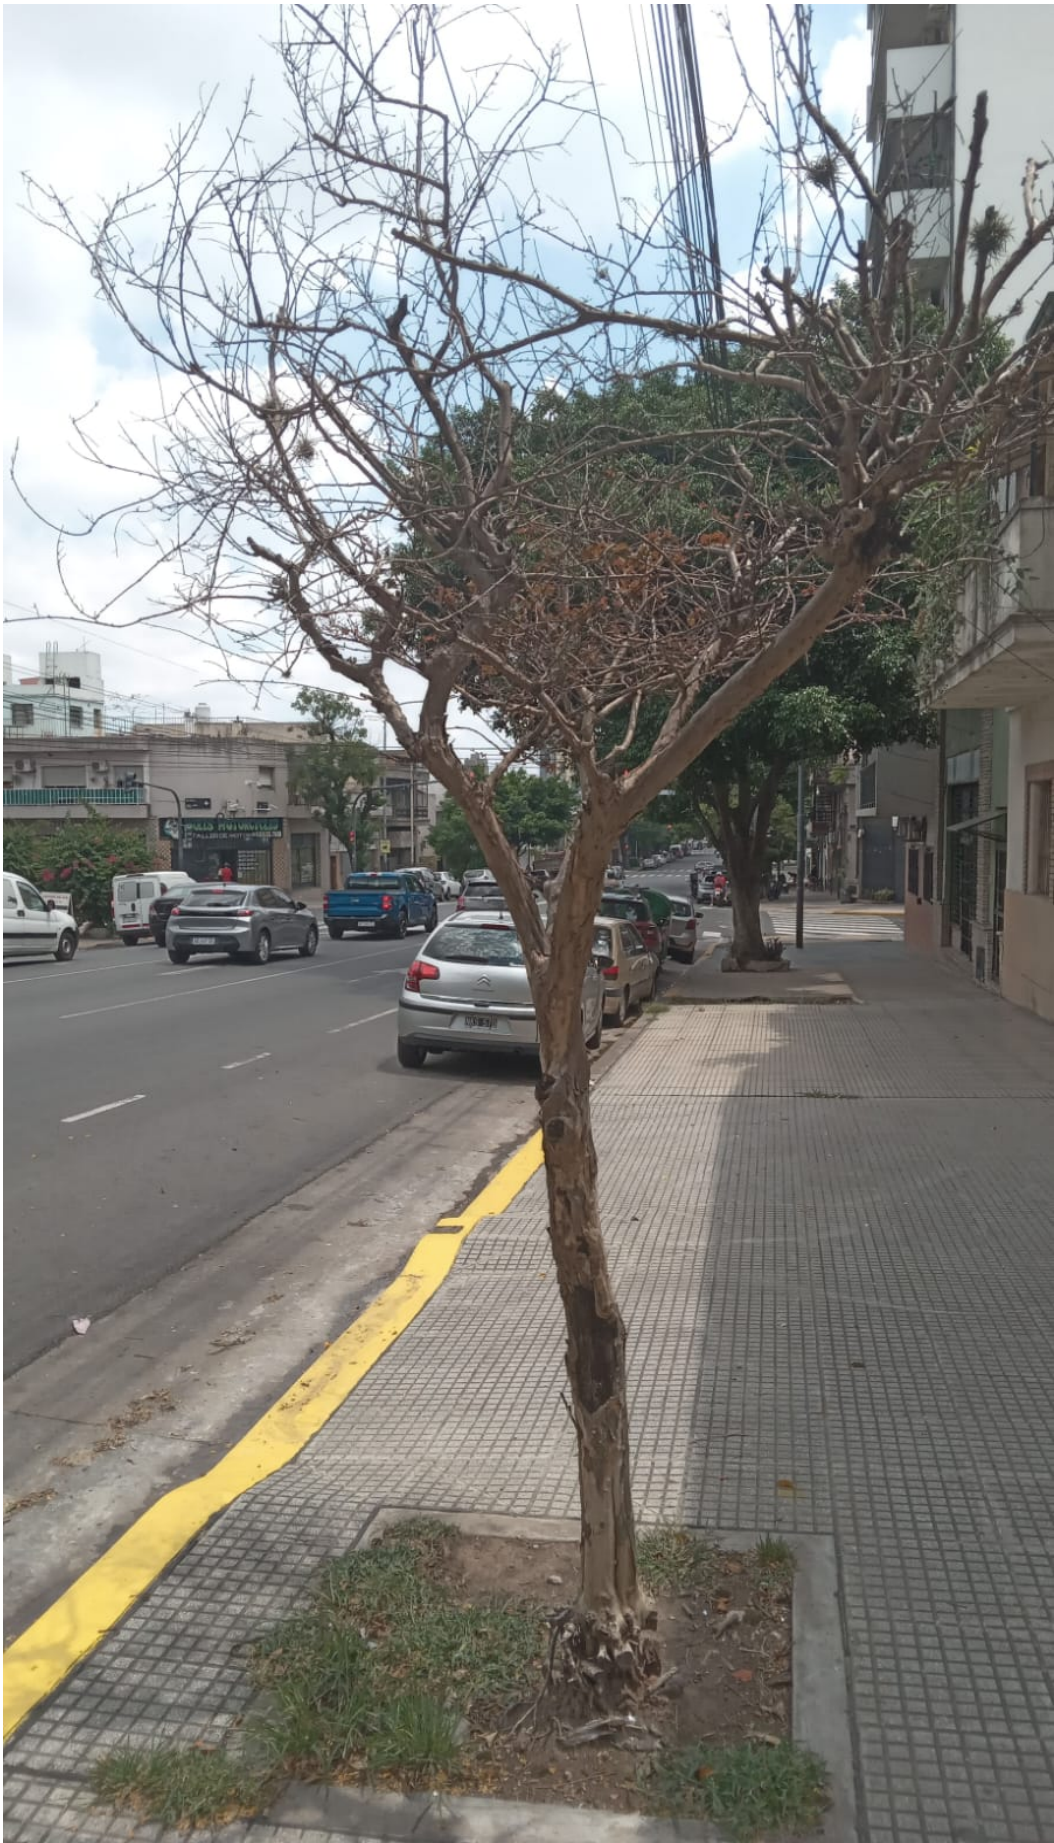
| <br>G.C.B.A. | | GOBIERNO DE LA CIUDAD DE BUENOS AIRES<br>PLANILLA DE INSPECCION DE ARBOLES | | | | | | | | | | | |
|---|---|---|---|---|---|---|---|---|---|---|---|---|---|
| Raices de aspecto secas, reducidas en su largo a escasa distancia del tronco. Fuste descortezado, agrietado | | | | | | | | | | | | | |
