## Planilla de Inspección de Árboles

| GOBIERNO DE LA CIUDAD DE BUENOS AIRES | | PLANILLA DE INSPECCION DE ARBOLES | |

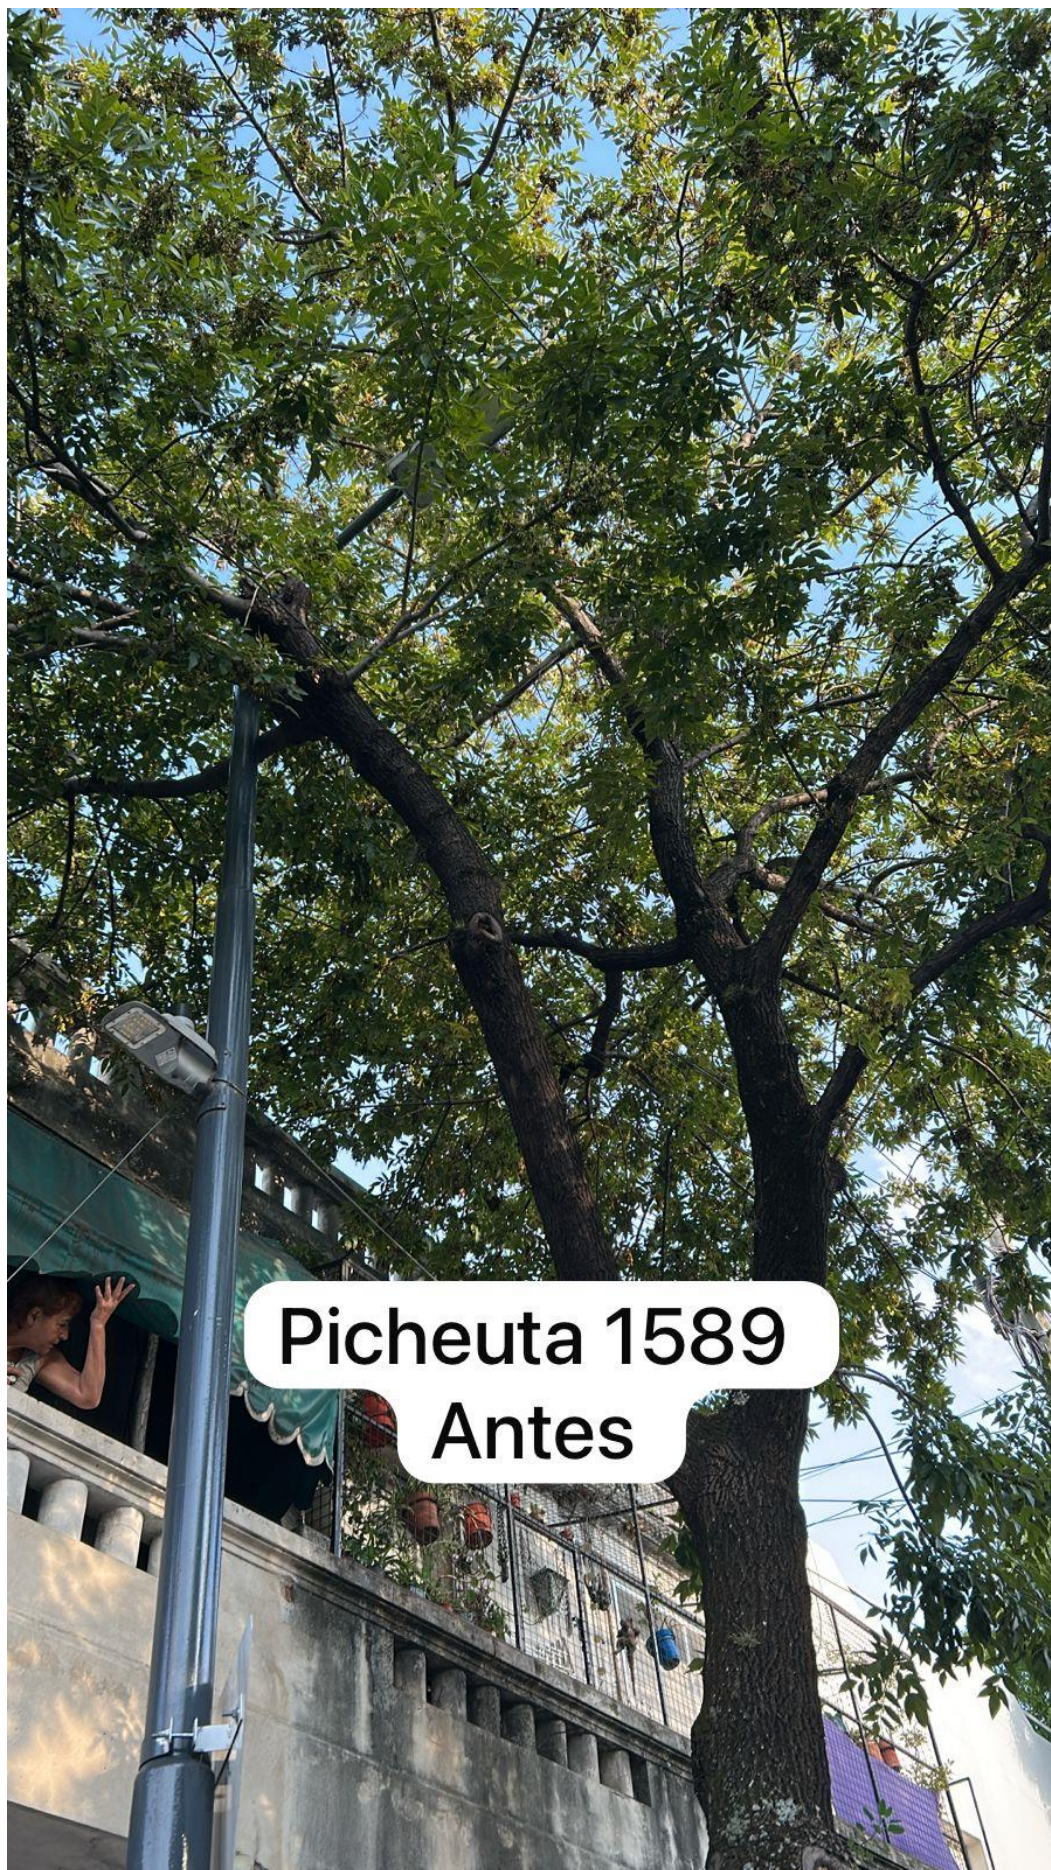
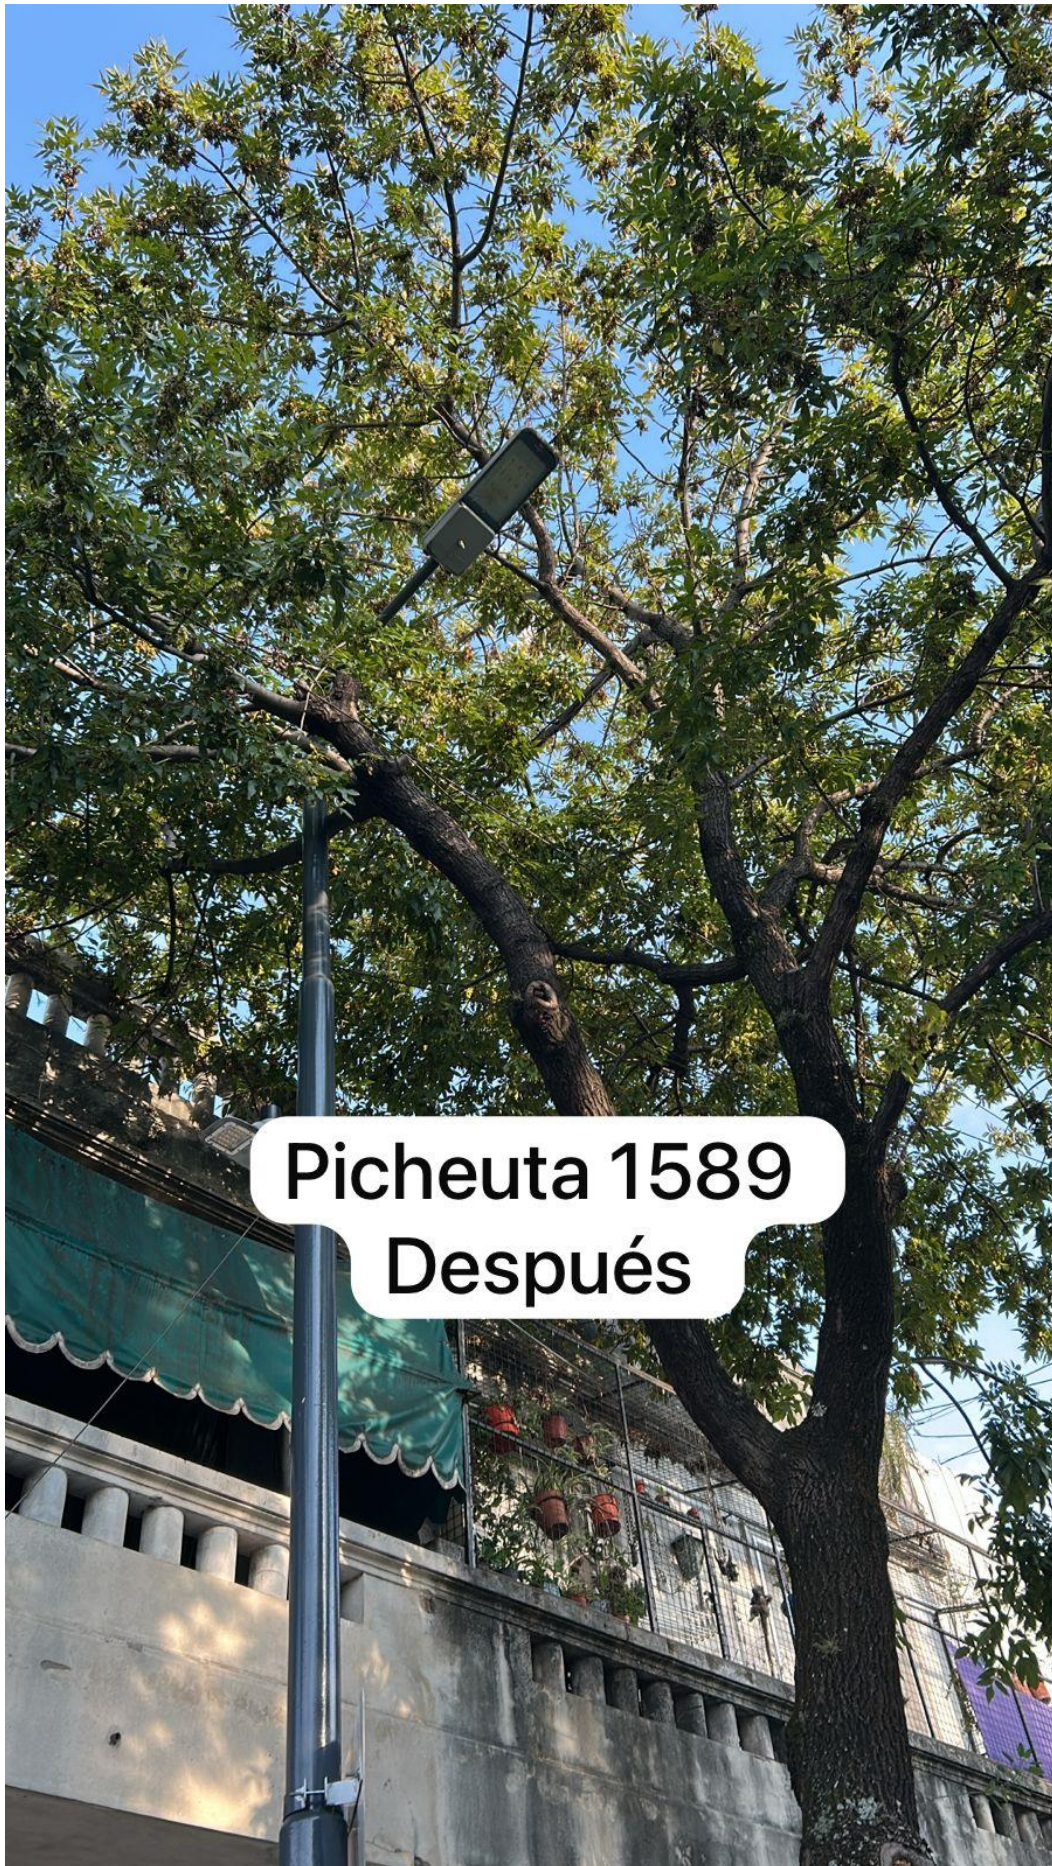
Picheuta 1589  
Antes

Fisuras en el frente de la propiedad: SI ☒ NO ☐

Quebradas / Fisuradas: ☐Excesivas / Cruzadas: ☐Bajas: ☐Secas / Secas en los ápices: ☐Invasión de espacio aéreo: ☒Tocones: ☐Con cavidades, tumores o canchros: ☐Con mal ángulo de inserción: ☐Codominantes: ☐

Ejemplo por regular post verde en

Reducción de riesgo: ☐ Eliminar interferencias: ☒ Adecuación al sitio: ☐ Regulación de estructura: ☐B: TIPOS DE PODA Formación: ☐ Limpieza: ☐ Aclareo: ☐ Refaldado: ☐ Terciado: ☐C: CORTE DE RAÍCES Superficial: ☐ Profundo: ☐D: TRATAMIENTO FITOSANITARIO ☐E: TRASPLANTE ☐F: EXTRACCIÓN ☐

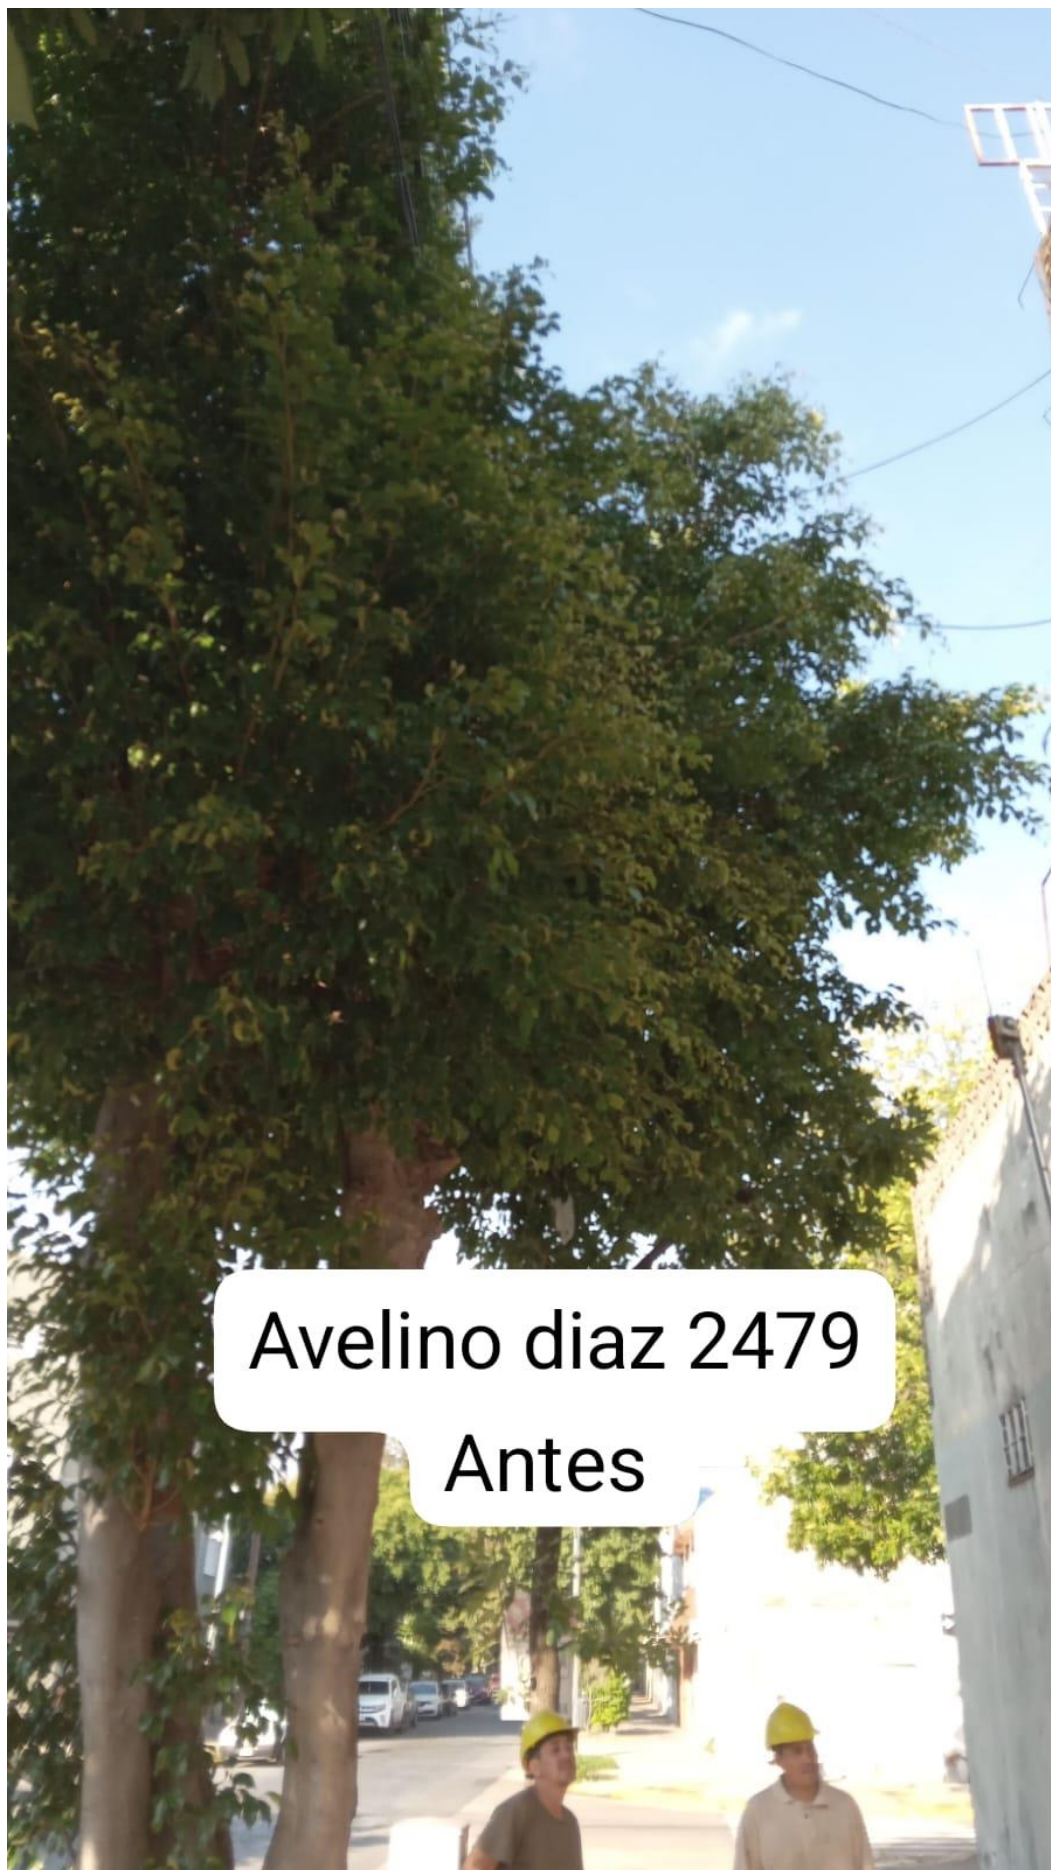
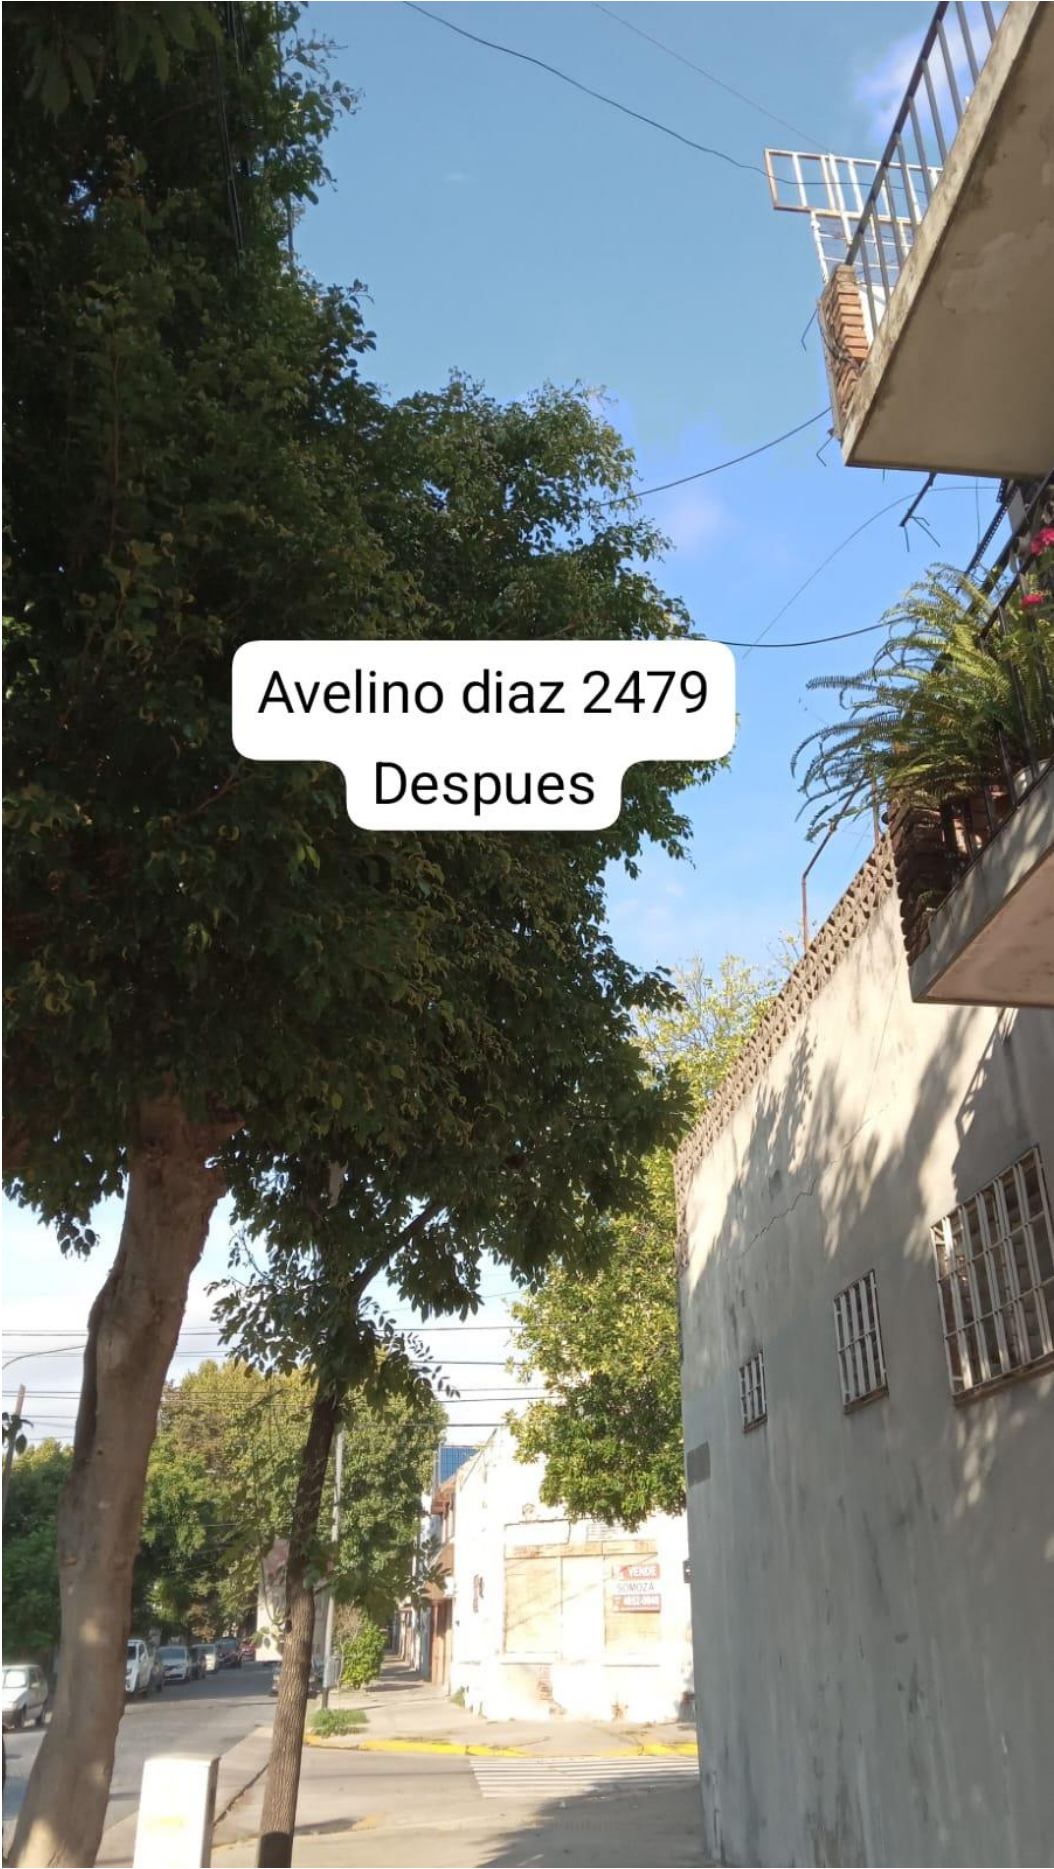
Avelino diaz 2479

| GOBIERNO DE LA CIUDAD DE BUENOS AIRES | | PLANILLA DE INSPECCION DE ARBOLES | |
|---|---|---|---|
| El ejemplar, de grandes dimensiones, requiere poda de EI+BC+RF en invierno, prioridad 2. | | | |

| GOBIERNO DE LA CIUDAD DE BUENOS AIRES | | PLANILLA DE INSPECCION DE ARBOLES | |
|---|---|---|---|
| A: Objetivos de poda: Reducción Riesgo <input type="checkbox"/> Eliminar interferencias <input checked="" type="checkbox"/> Reducir sombra <input type="checkbox"/> resistencia al viento <input type="checkbox"/> mejorar la estética <input type="checkbox"/><br>B: Tipos de poda: Formación <input type="checkbox"/> Limpieza <input type="checkbox"/> Aclareo <input type="checkbox"/> Refaldado <input checked="" type="checkbox"/> Reducción de copa <input type="checkbox"/> Terciado <input type="checkbox"/> Balanceo <input checked="" type="checkbox"/><br>C: Extracción <input type="checkbox"/> D: Tratamiento sanitario <input type="checkbox"/> E: Trasplante <input type="checkbox"/> F: Corte de raíces <input type="checkbox"/> SUPERFICIAL <input type="checkbox"/> PROFUNDA <input type="checkbox"/> | | | |

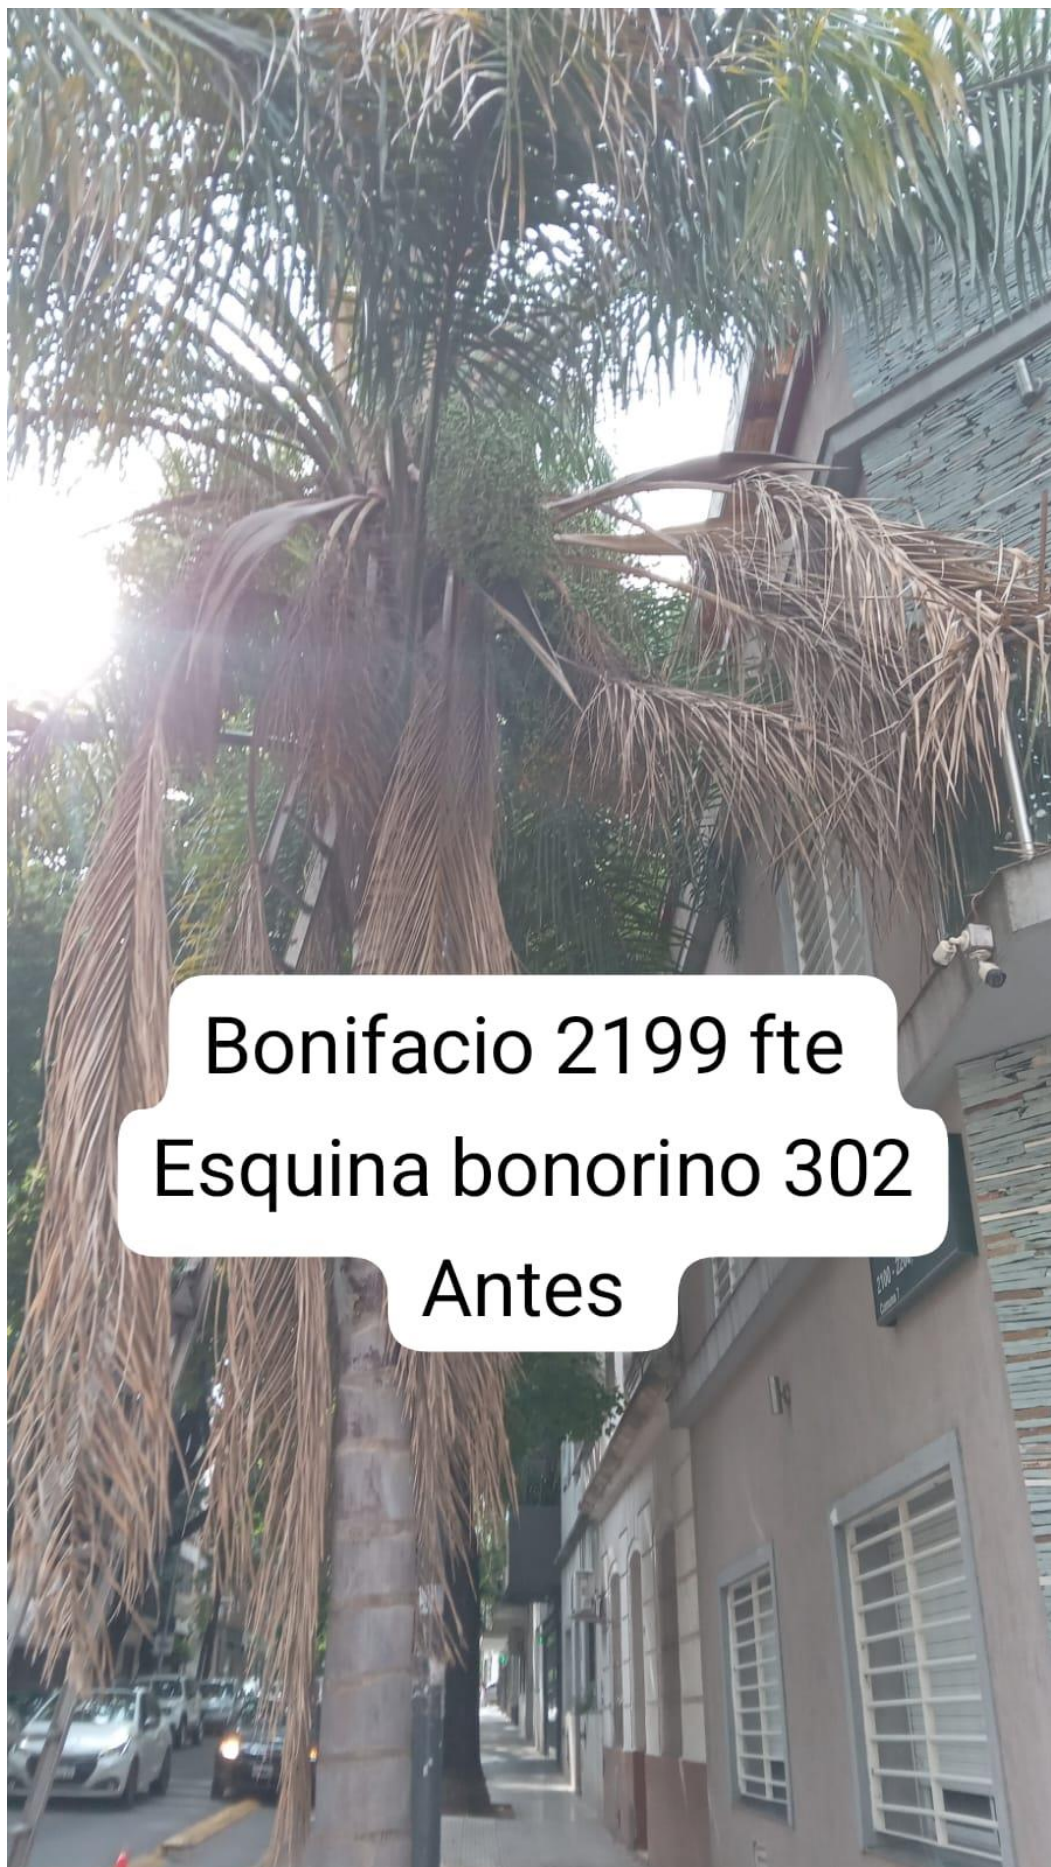
Bonifacio 2199 fte  
Esquina bonorino 302  
Antes

| GOBIERNO DE LA CIUDAD DE BUENOS AIRES | | PLANILLA DE INSPECCION DE ARBOLES | |
|---|---|---|---|
| El ejemplar requiere poda de EI+BC en invierno, prioridad 2. | | | |

| GOBIERNO DE LA CIUDAD DE BUENOS AIRES | | PLANILLA DE INSPECCION DE ARBOLES | |
|---|---|---|---|
| A: Objetivos de poda: Reducción Riesgo <input type="checkbox"/> Eliminar interferencias <input checked="" type="checkbox"/> Reducir sombra <input type="checkbox"/> resistencia al viento <input type="checkbox"/> mejorar la estética <input type="checkbox"/> | | | |
| B: Tipos de poda: Formación <input type="checkbox"/> Limpieza <input type="checkbox"/> Aclareo <input type="checkbox"/> Refaldado <input type="checkbox"/> Reducción de copa <input type="checkbox"/> Terciado <input type="checkbox"/> Balanceo <input checked="" type="checkbox"/> | | | |

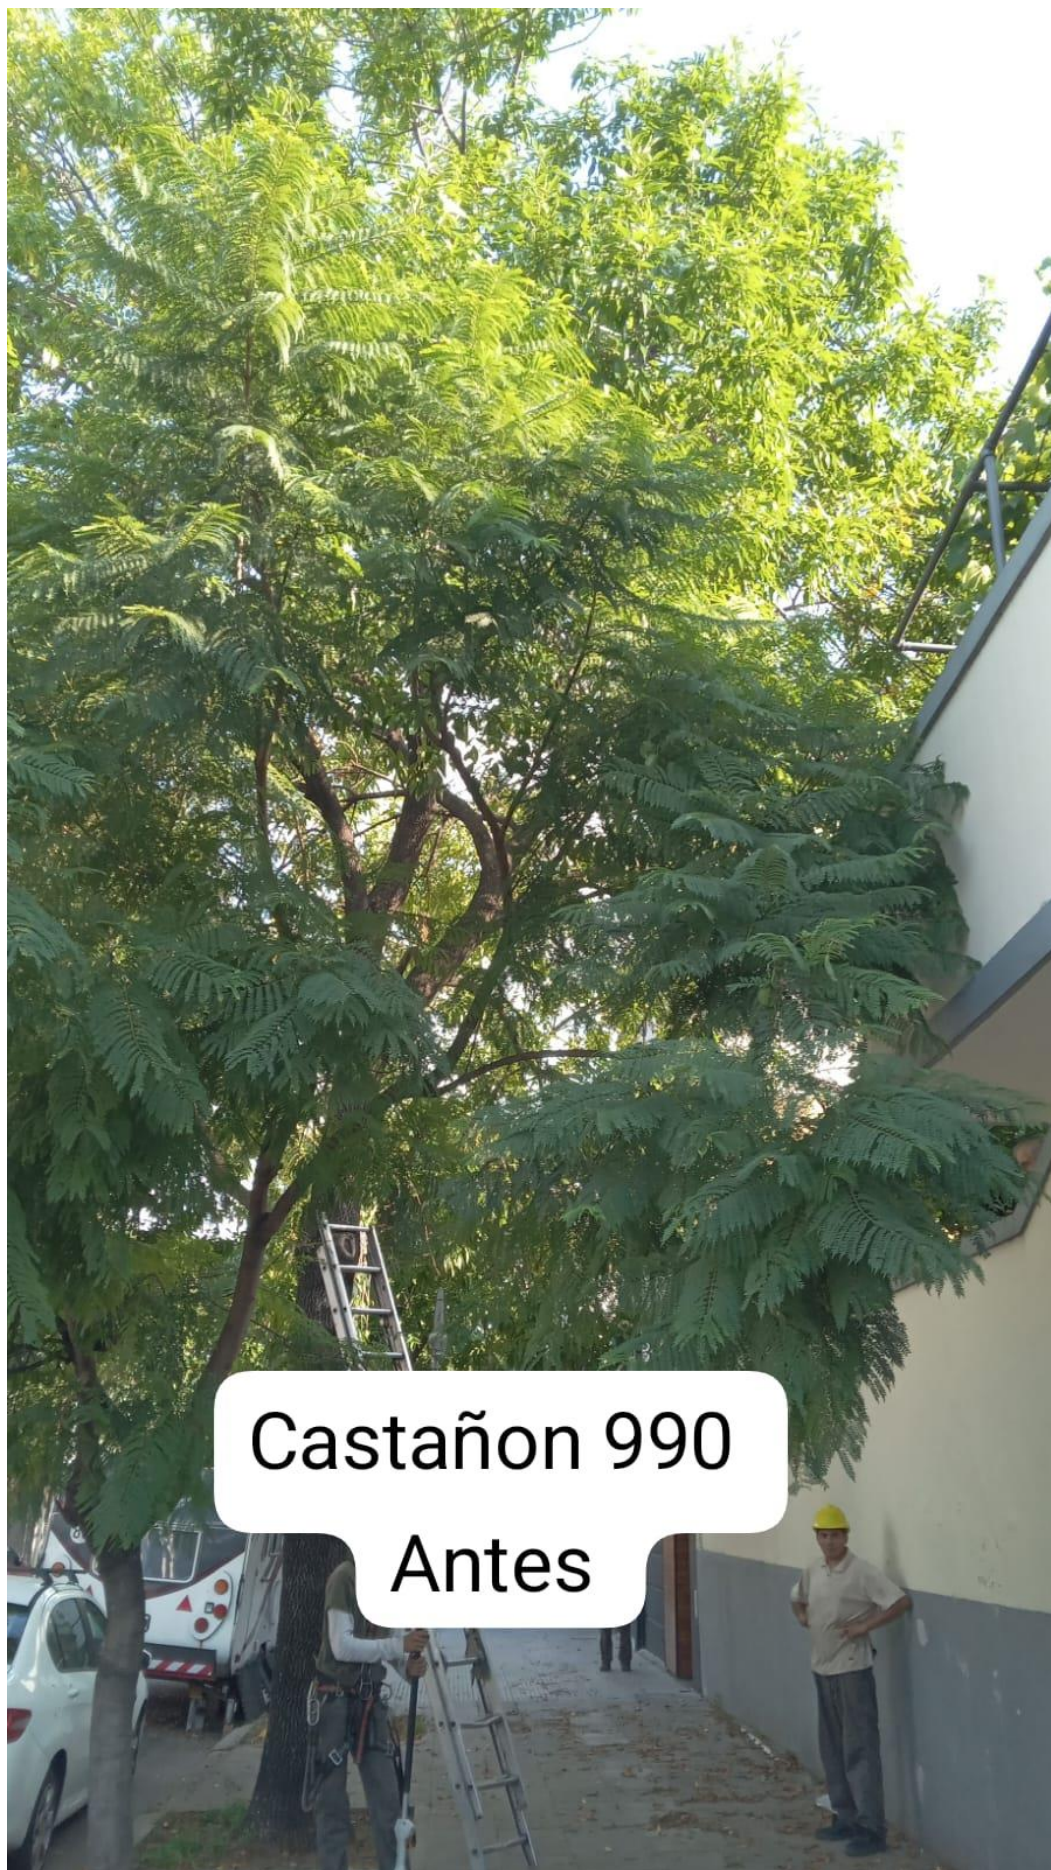
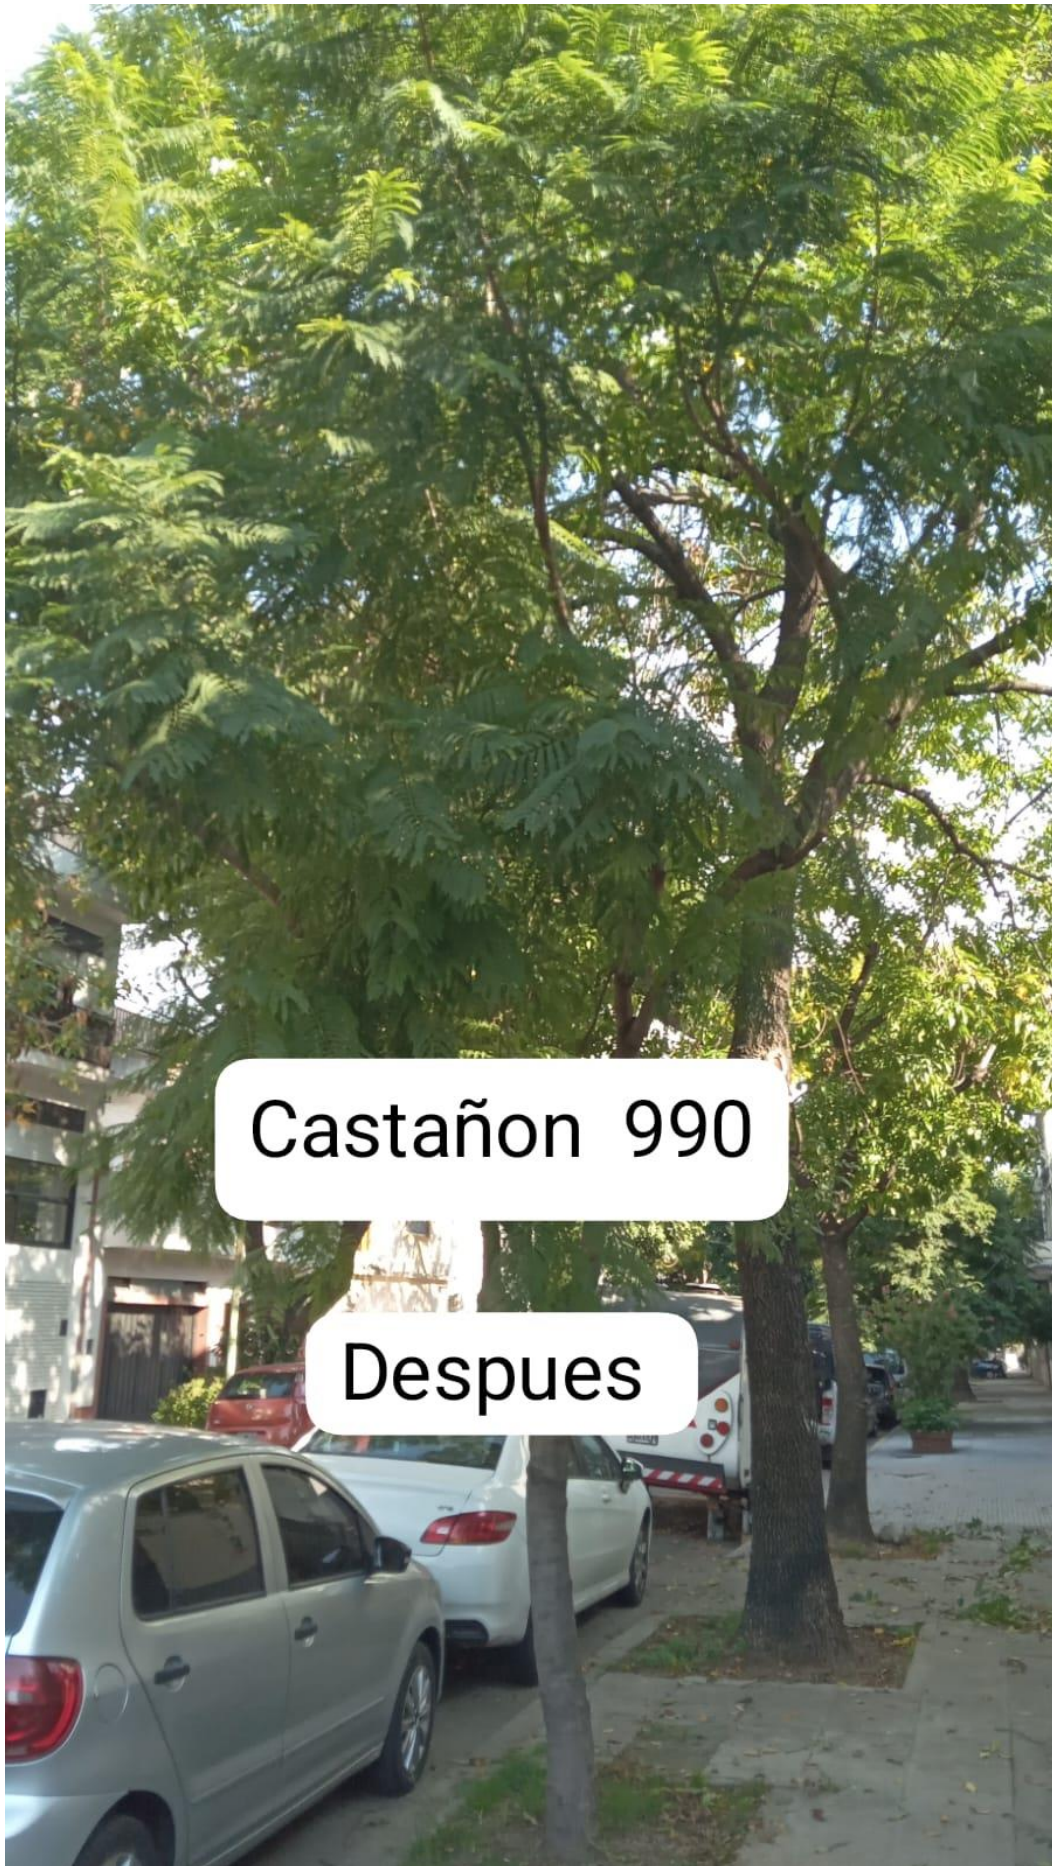
Castañon 990  
Antes

☒ Secas / Secas en las puntas

☒ Bajas

☒ Que invaden espacio aéreo

ARBOLES VITALES REQUIEREN PODA EXTREMA

☒ Eliminar interferencias

☒ Limpieza

☒ Refaldado

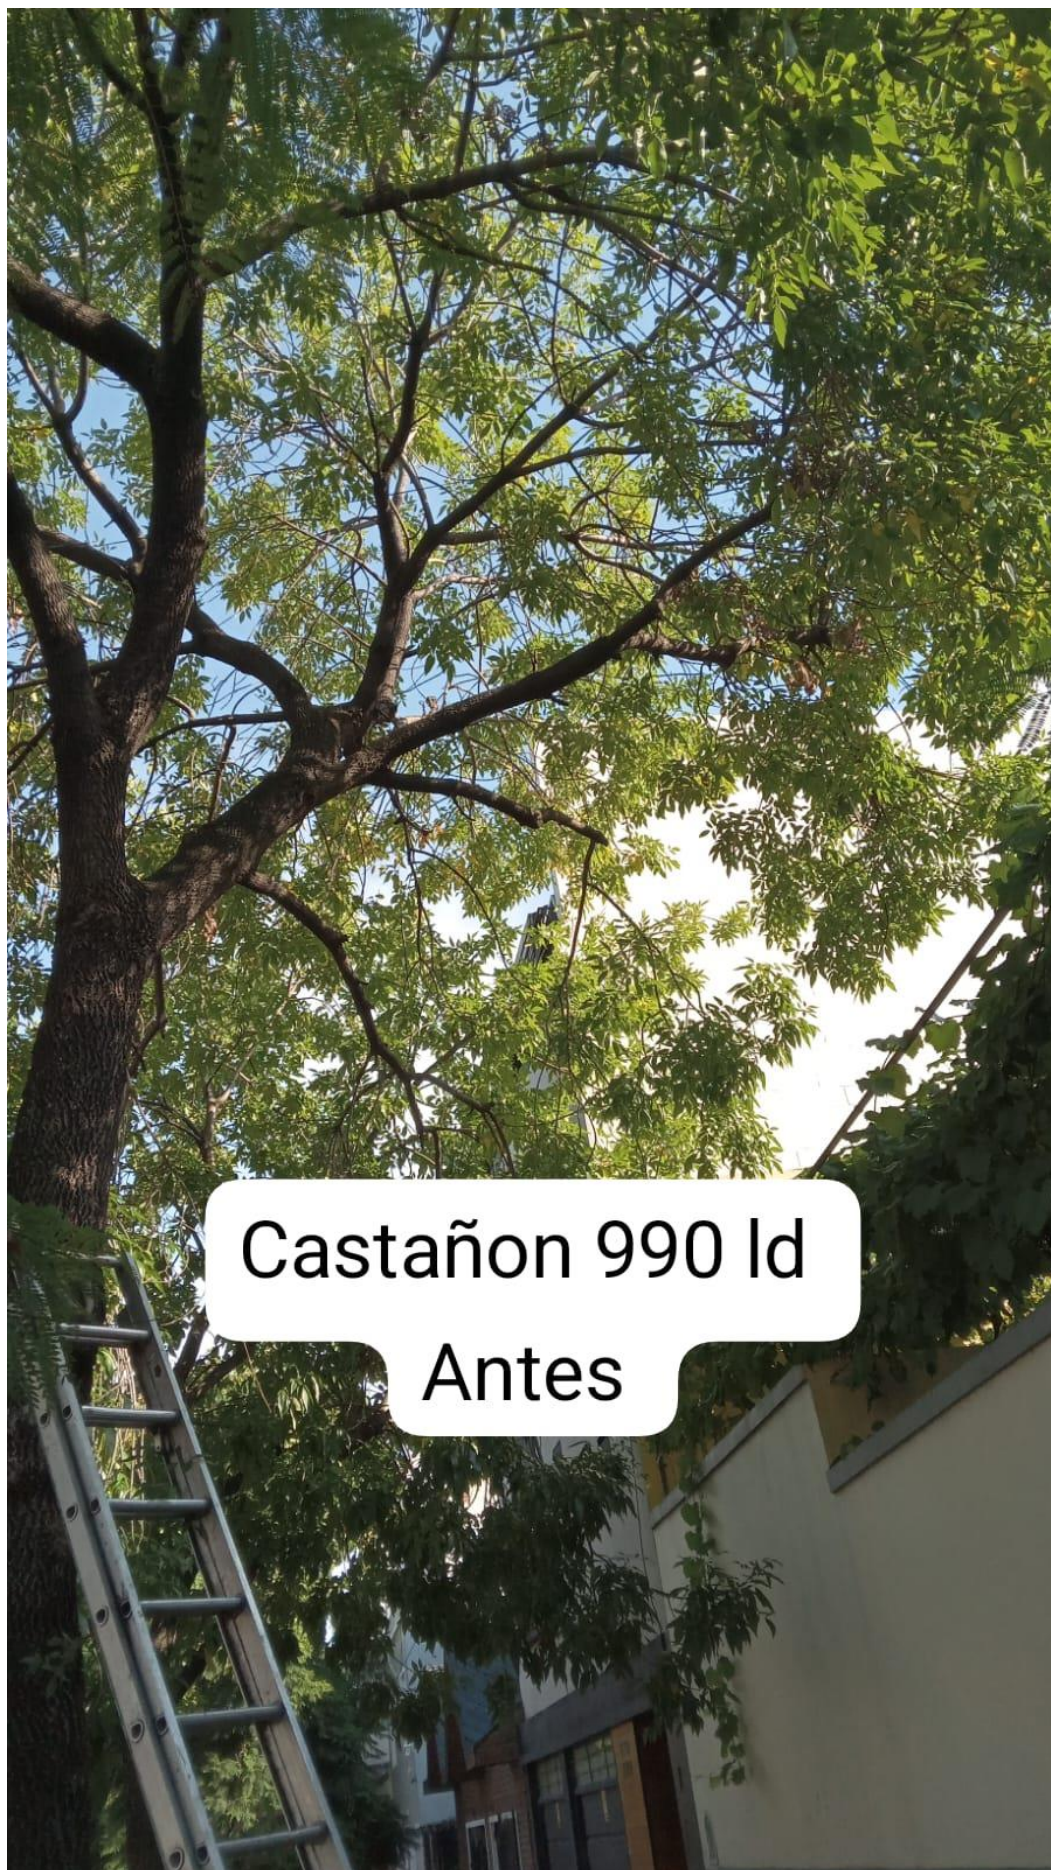
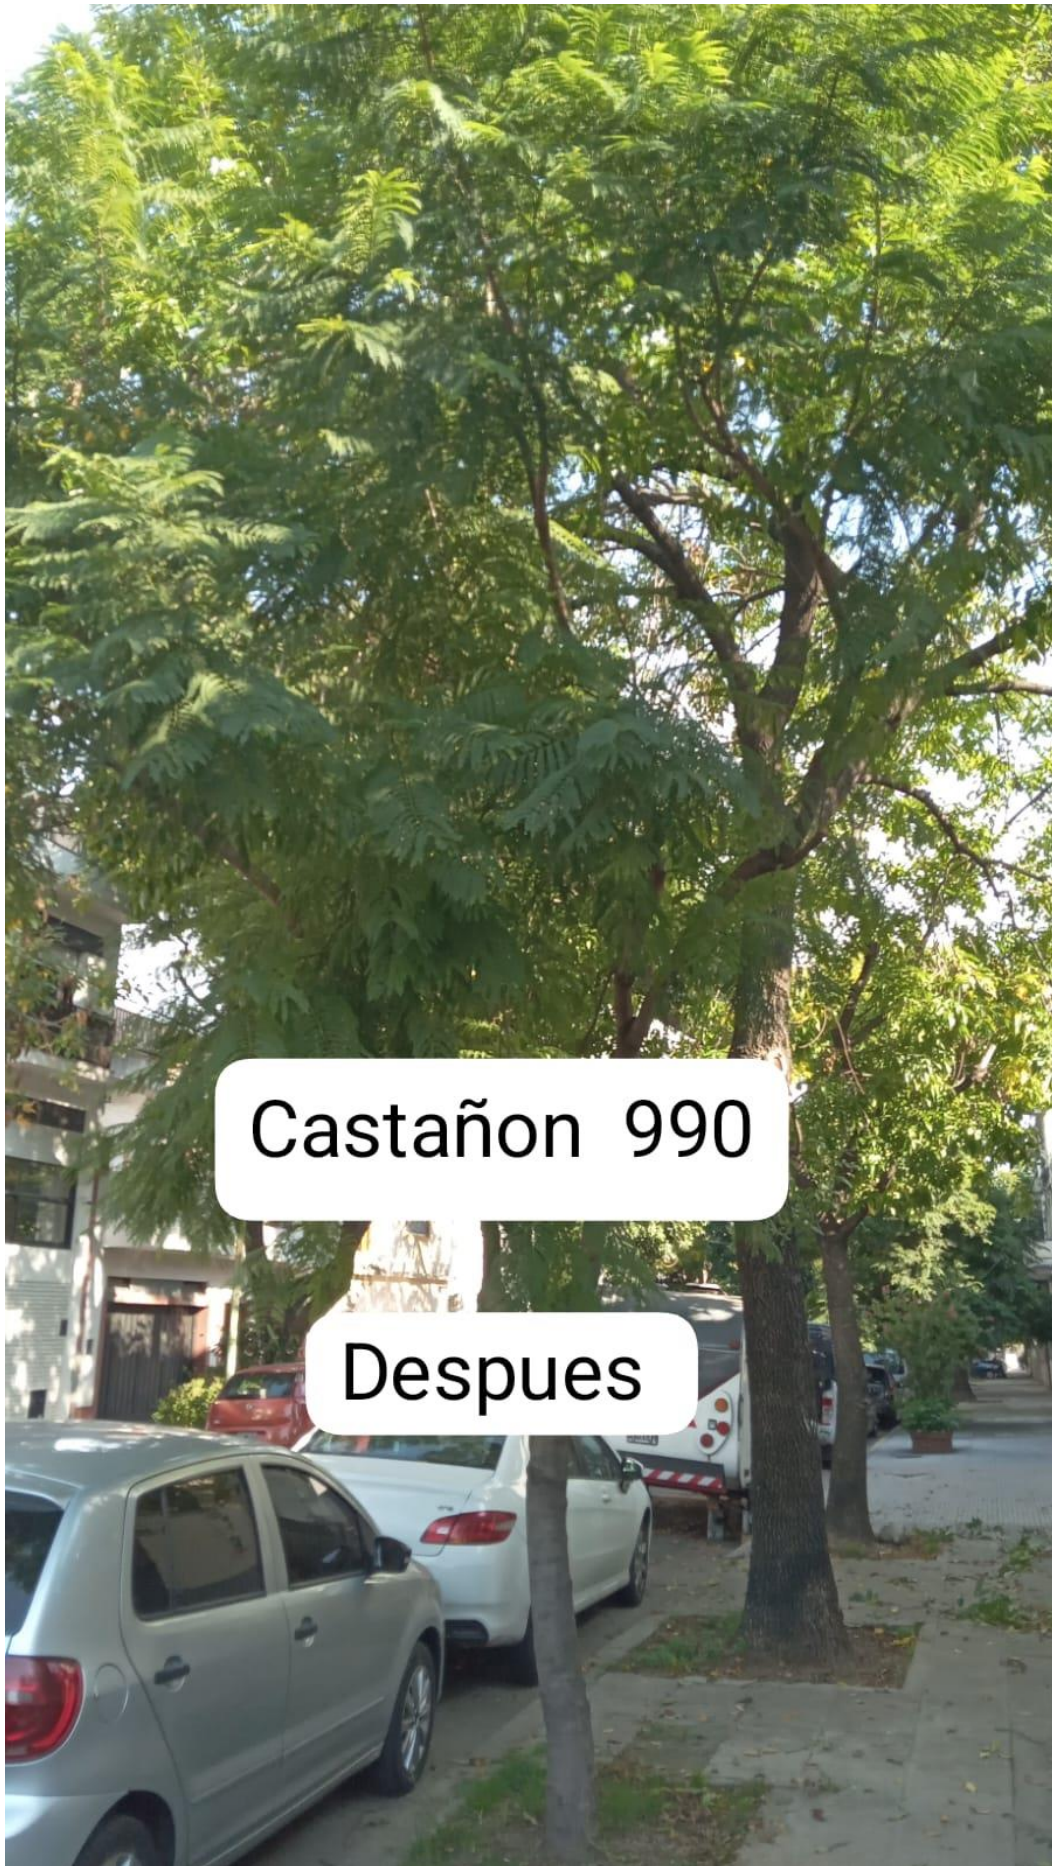
Castañon 990 Id

ARBOLES VITALES REQUIEREN PODA EXTREMA

☒ Eliminar interferencias

☒ Limpieza

☒ Refaldado

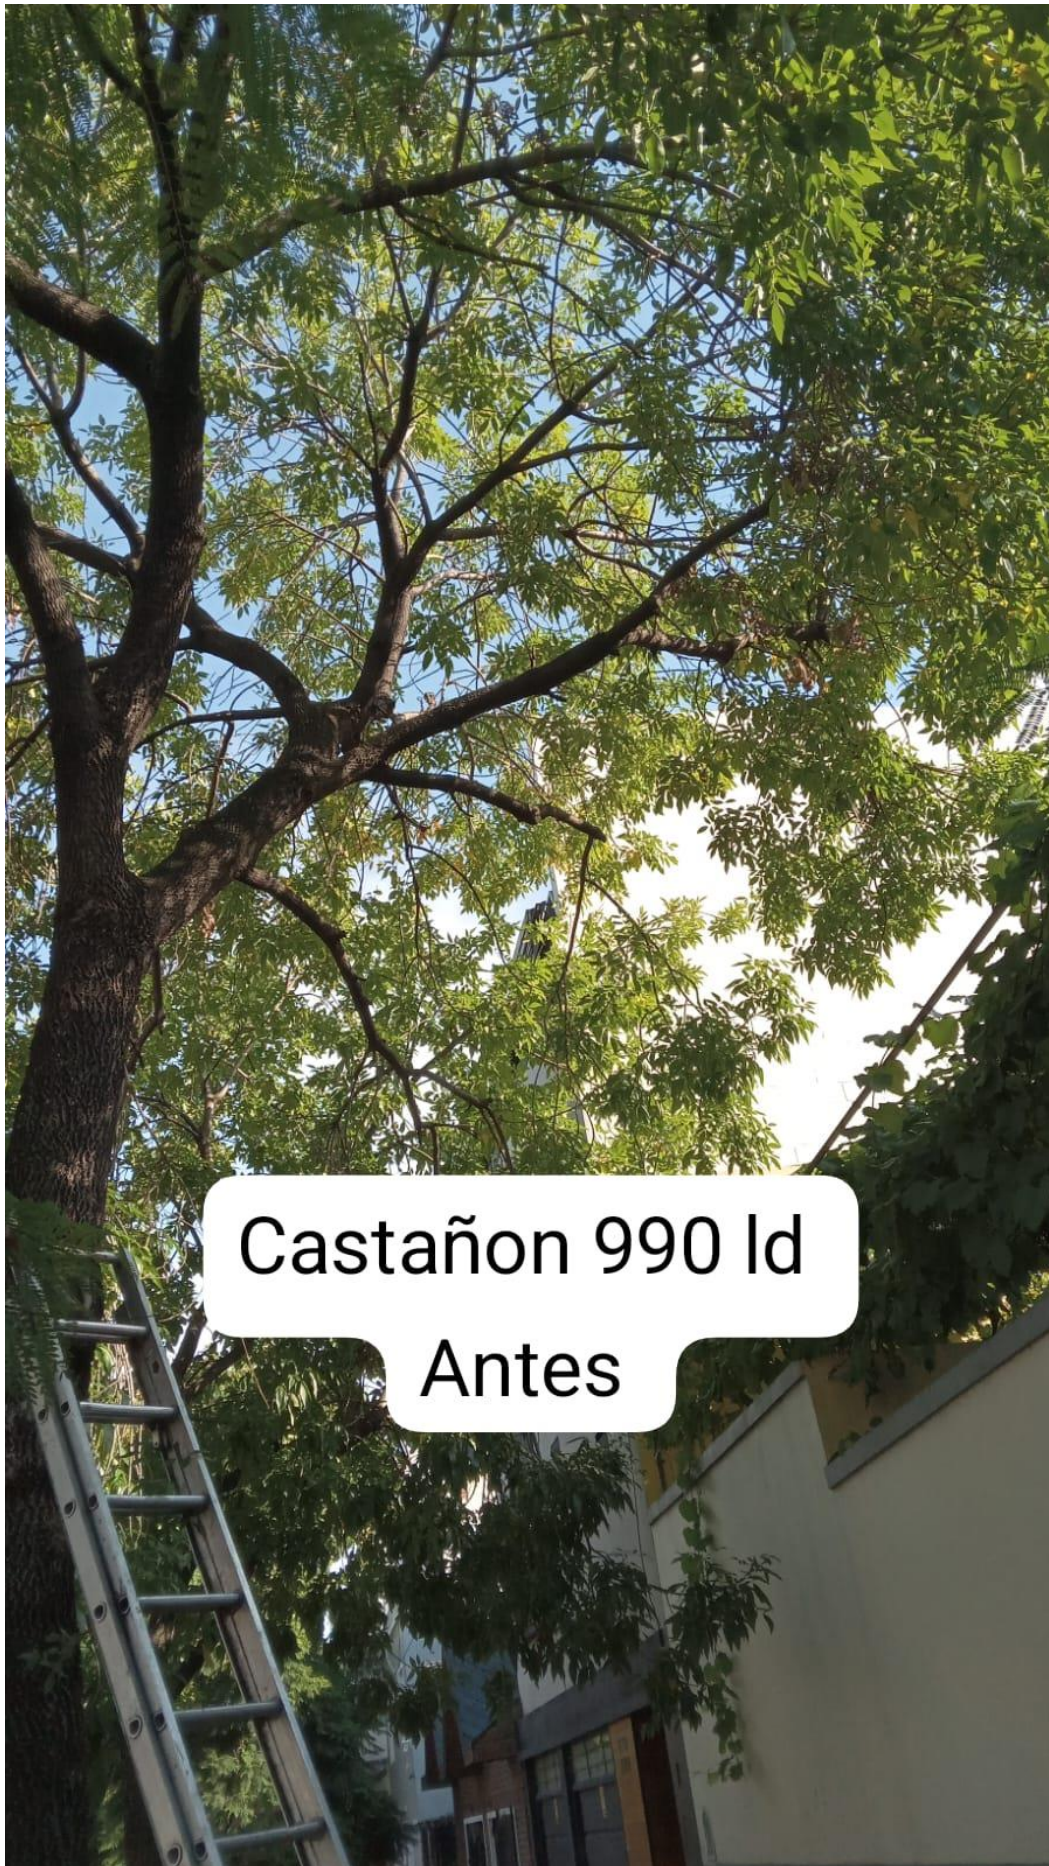
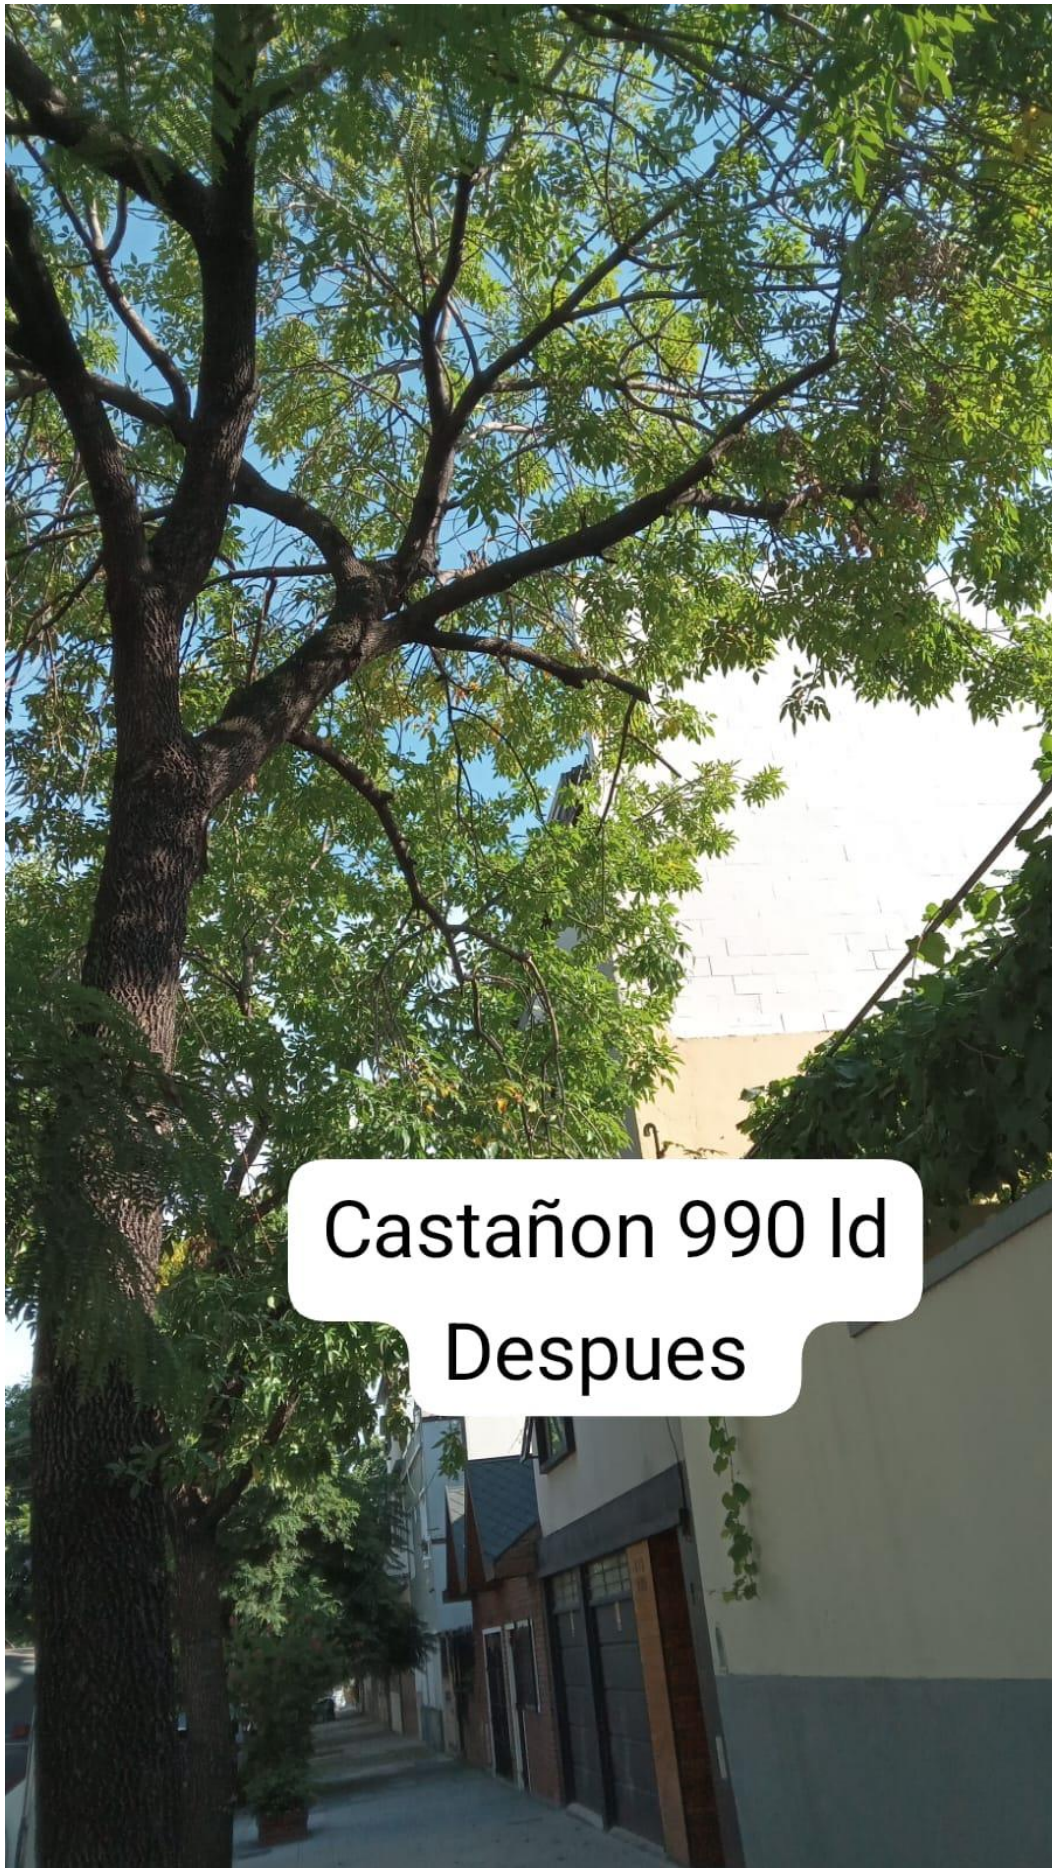
Castañon 990 Id

ARBOLES VITALES REQUIEREN PODA EXTREMA

☒ Eliminar interferencias

☒ Limpieza

☒ Refaldado
