## Planilla de Inspección de Árboles

| GOBIERNO DE LA CIUDAD DE BUENOS AIRES | | PLANILLA DE INSPECCION DE ARBOLES | |

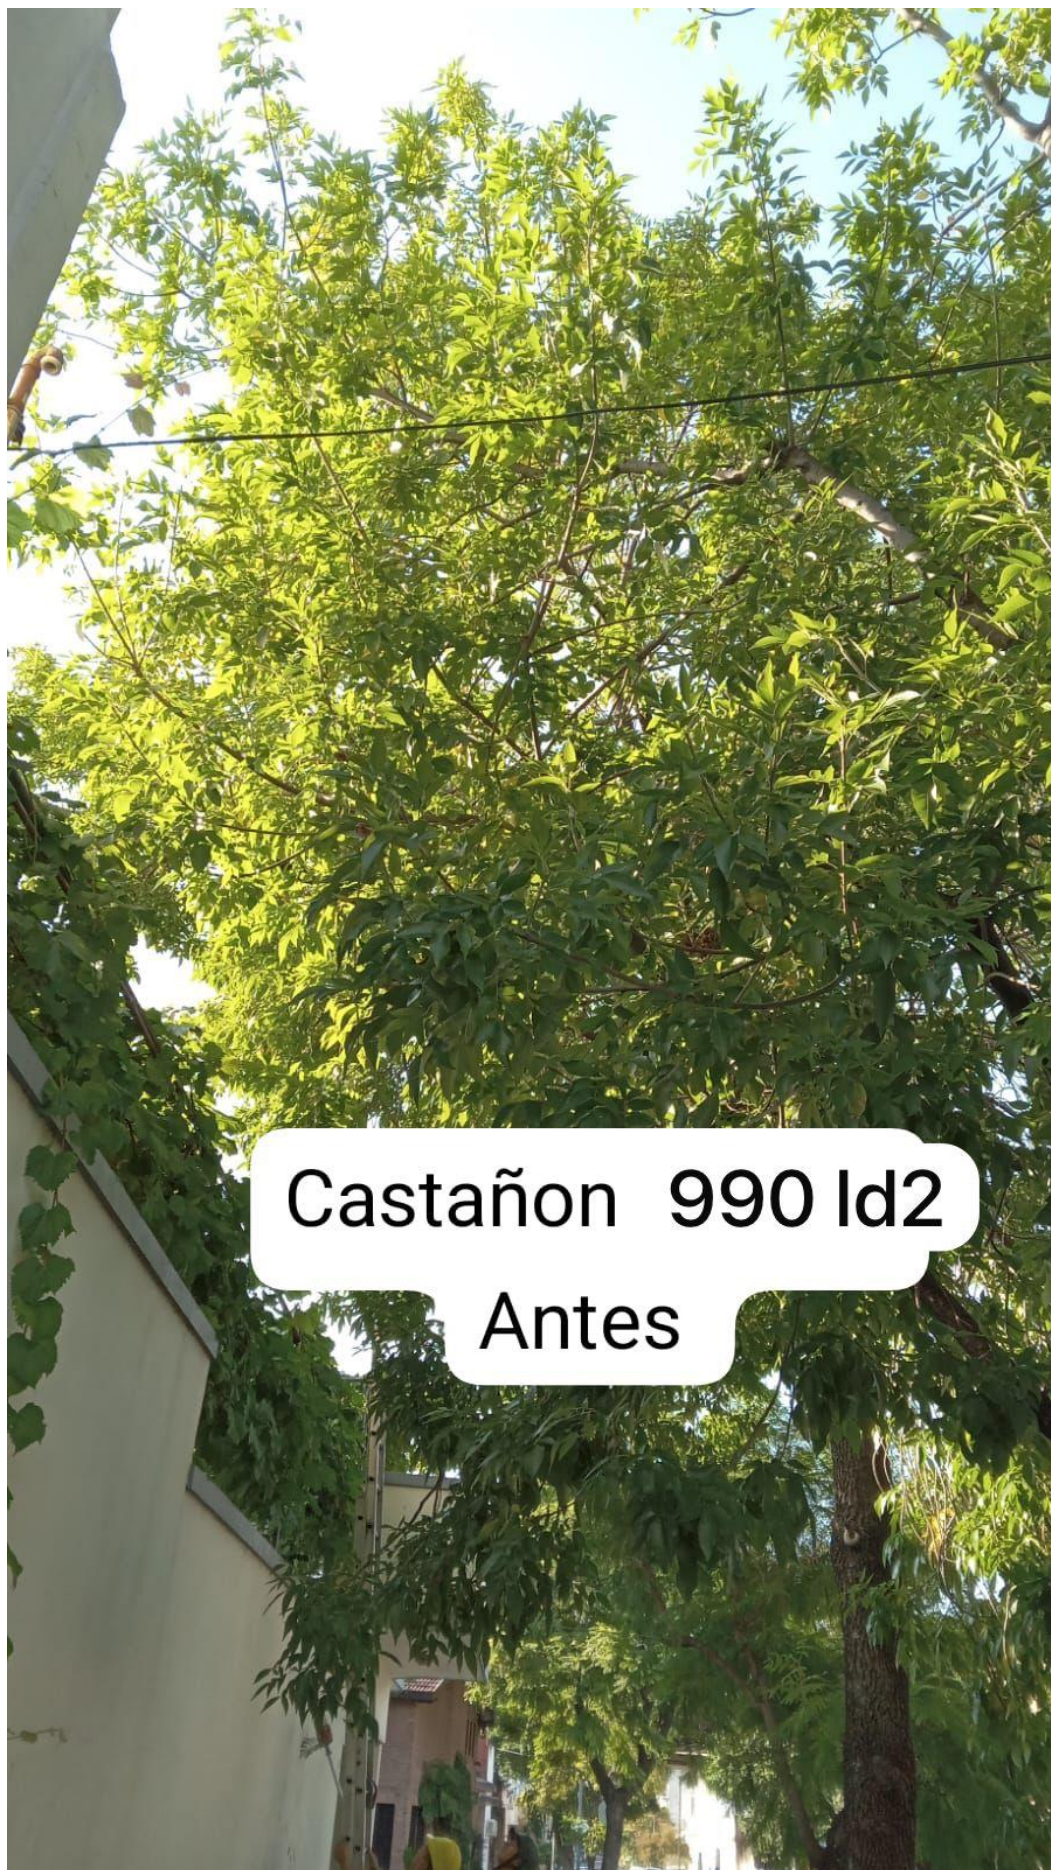
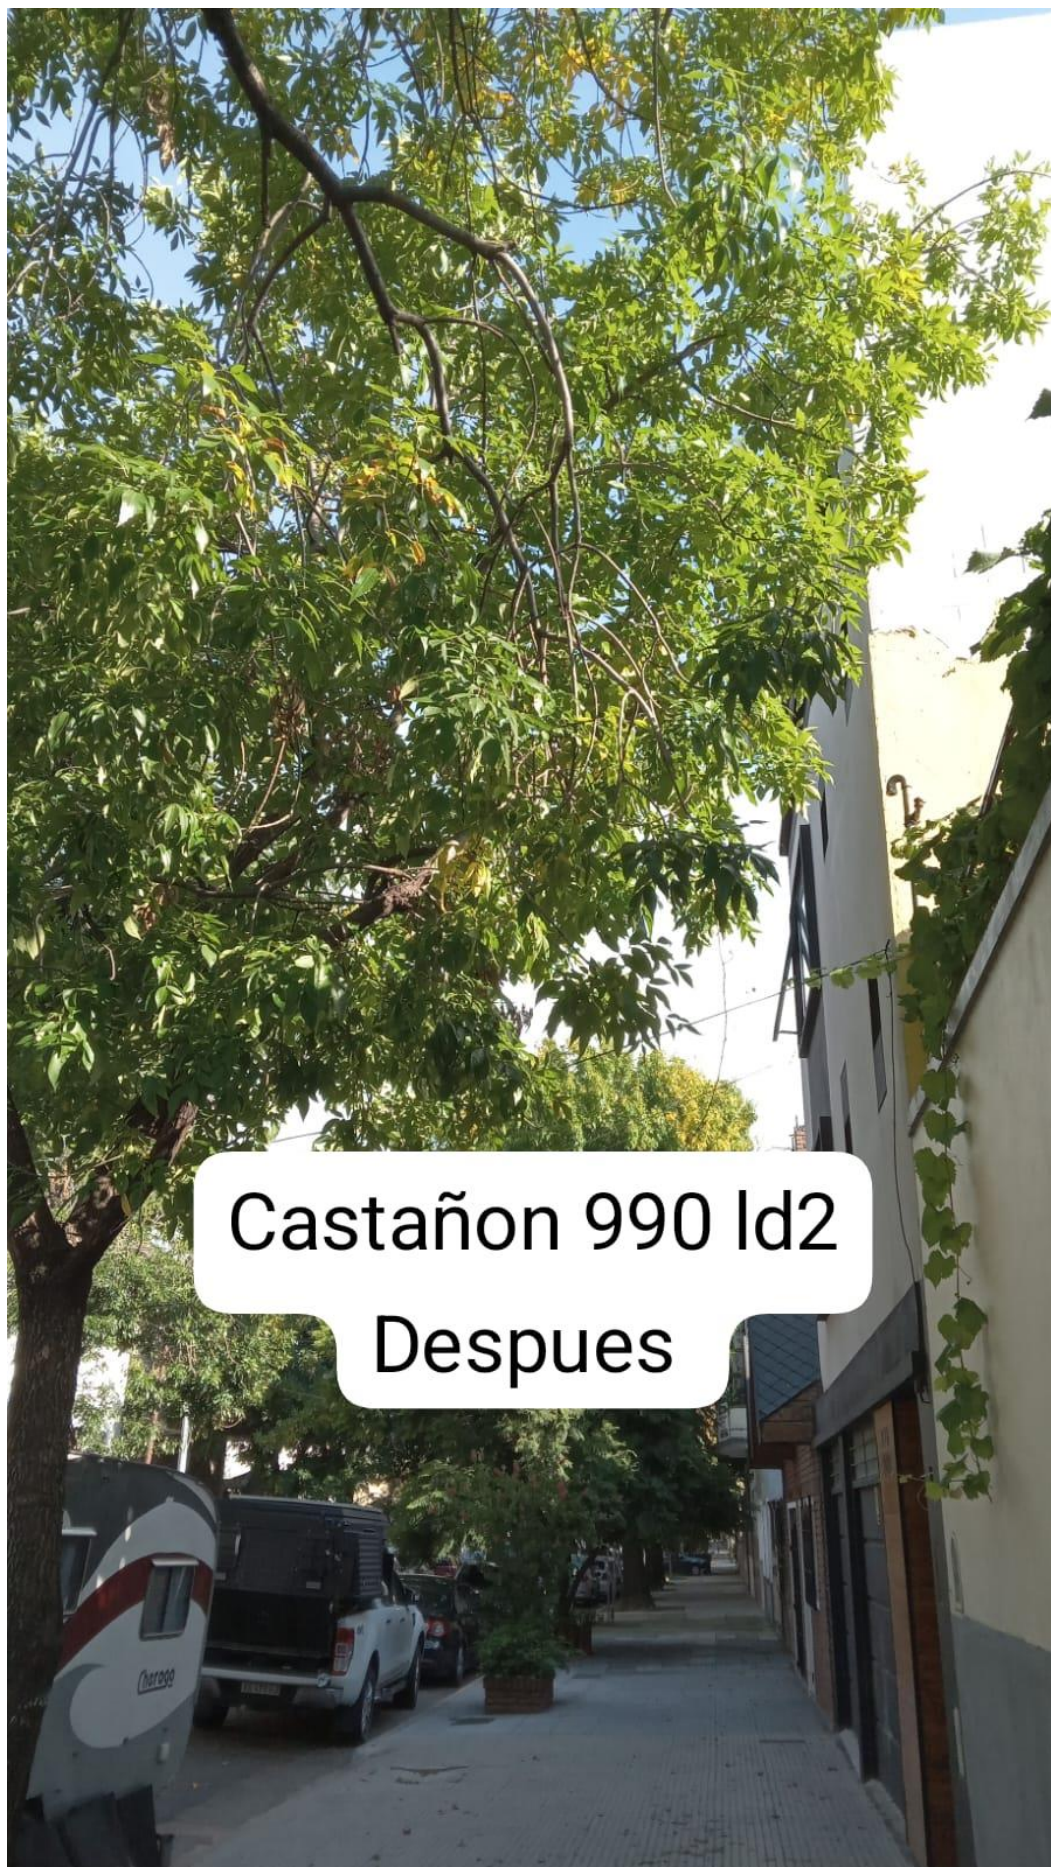
Castañon 990 Id2

ARBOLES VITALES REQUIEREN PODA EXTREMA

☒ Eliminar interferencias

☒ Limpieza

☒ Refaldado

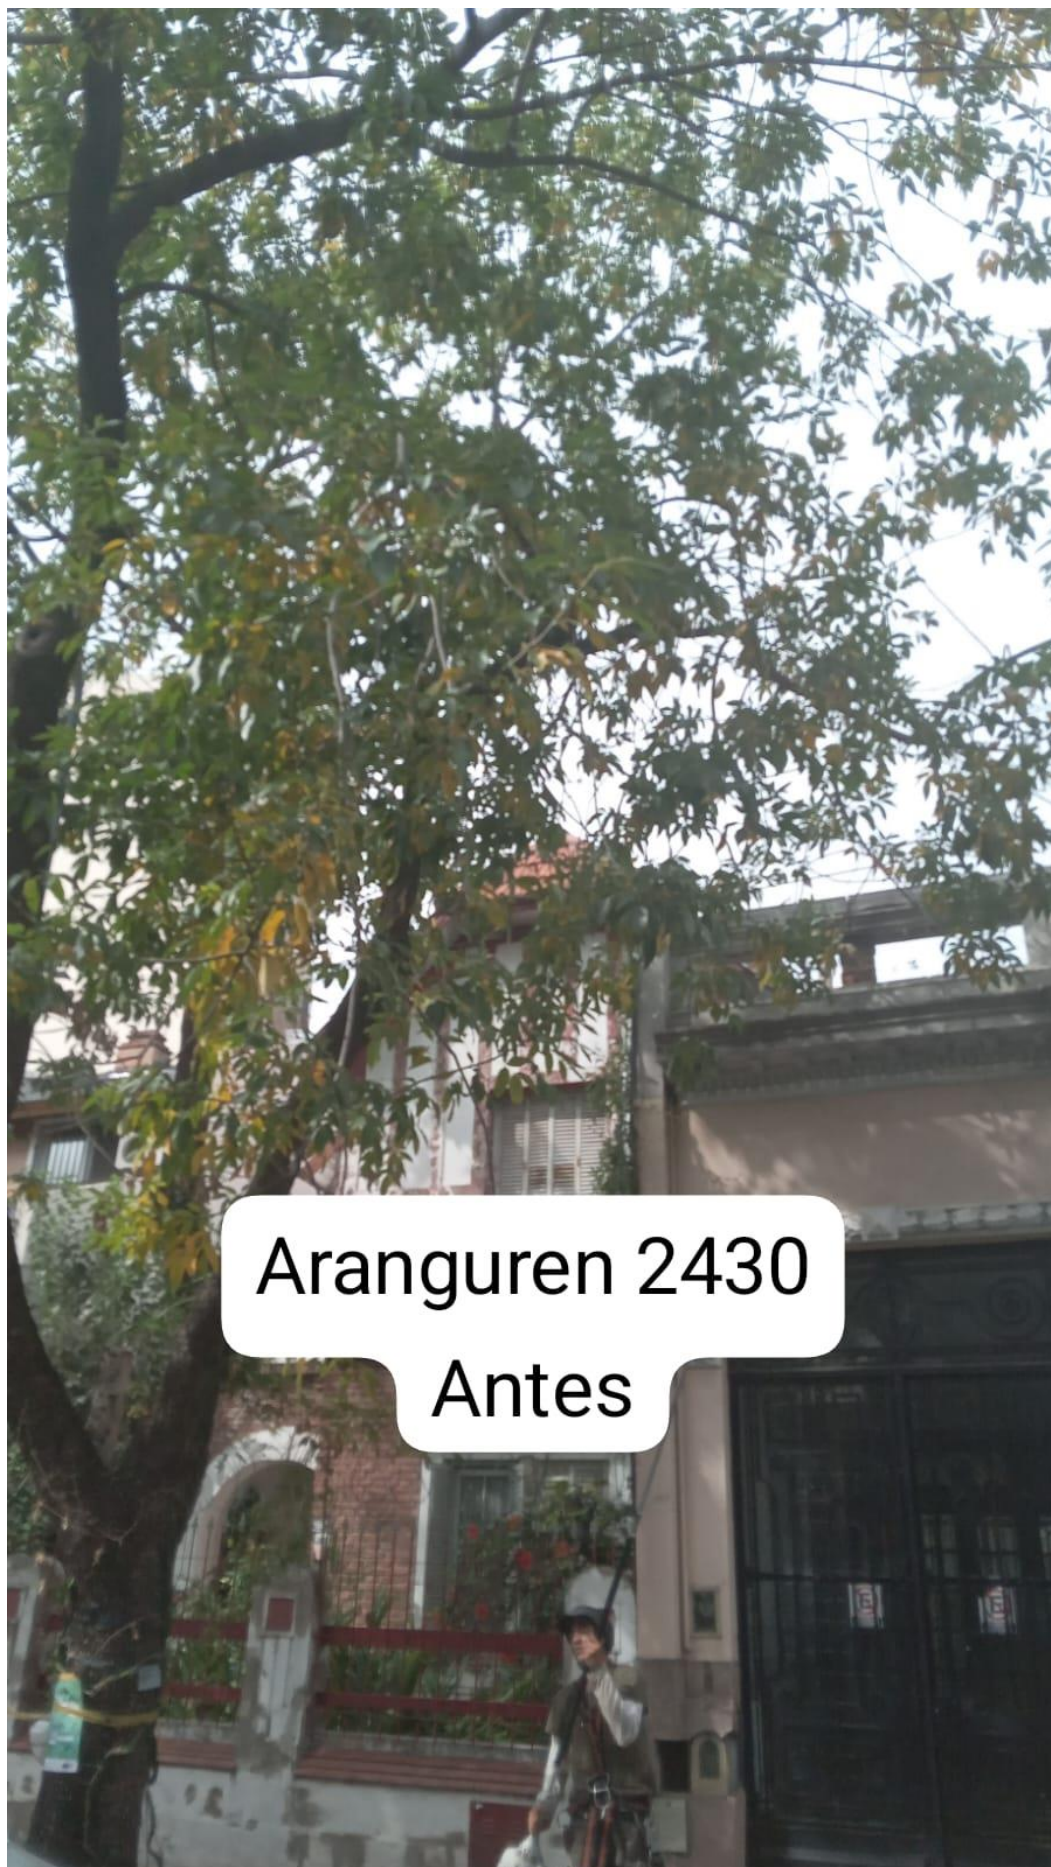
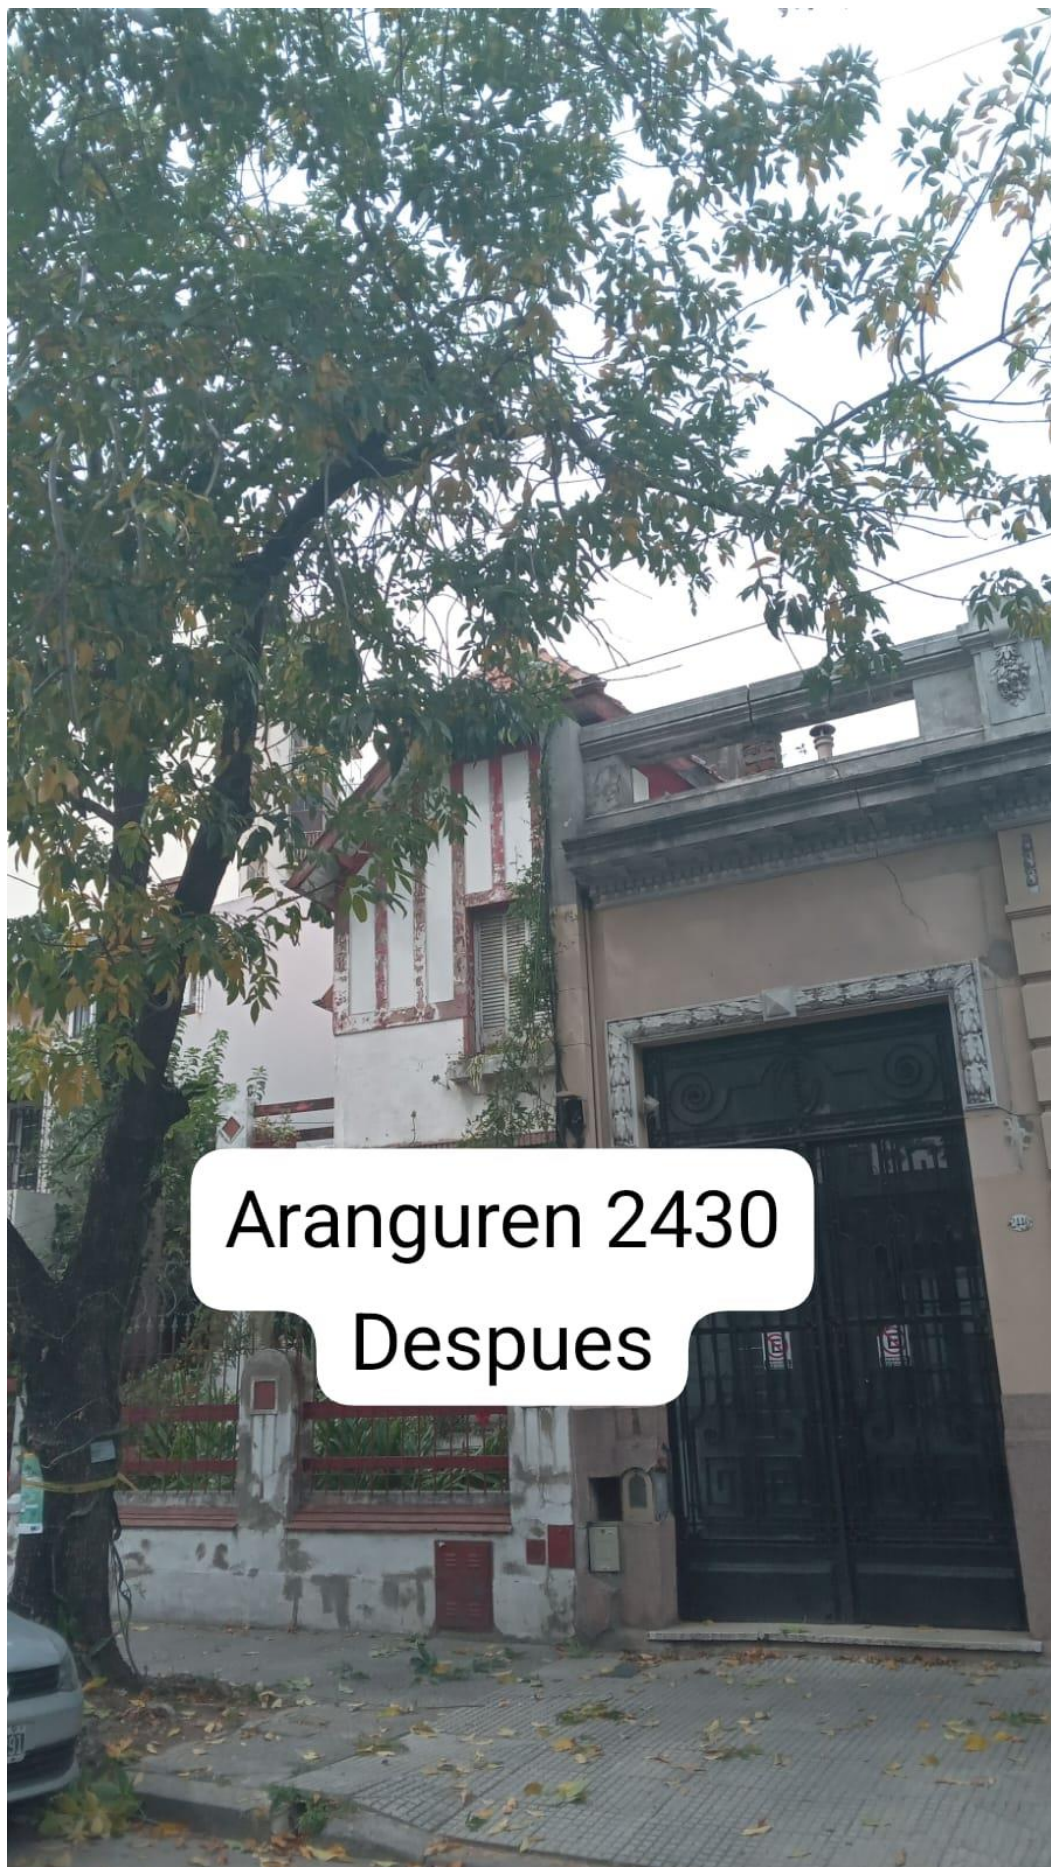
Aranguren 2430

| GOBIERNO DE LA CIUDAD DE BUENOS AIRES<br>PLANILLA DE INSPECCION DE ARBOLES | | INSPECCION N° | |
|---|---|---|---|
| Relevamiento para poda puntual<br>2430_ Requiere poda de EI+RF+L en verano, prioridad 3.<br>2430 LA_ No requiere poda | | | |
