INFORMACIÓN DEL ÁRBOL - DIAGNÓSTICO (MARCAR SEGÚN CORRESPONDA)

RECOMENDACIONES DEL INSPECTOR (MARCAR SEGÚN CORRESPONDA)

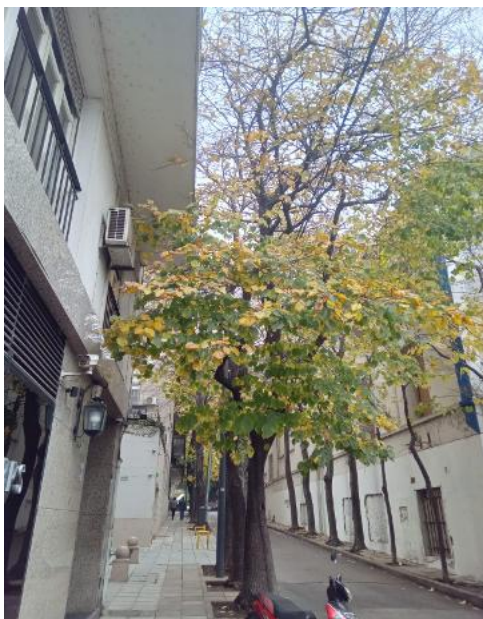
INICIO 2179 LA

| OBSERVACIONES | Los ejemplares corresponden a dos tilos que presentan interferencias directas con la propiedad, evidenciadas por el contacto de ramas con la estructura edilicia. Esta situación puede generar inconvenientes tanto en la integridad del inmueble como en el normal desarrollo de los árboles. Por lo tanto, se recomienda realizar una poda de despeje orientada a eliminar las ramas en conflicto, permitiendo restablecer una adecuada distancia con la edificación y mejorar las condiciones de seguridad. |

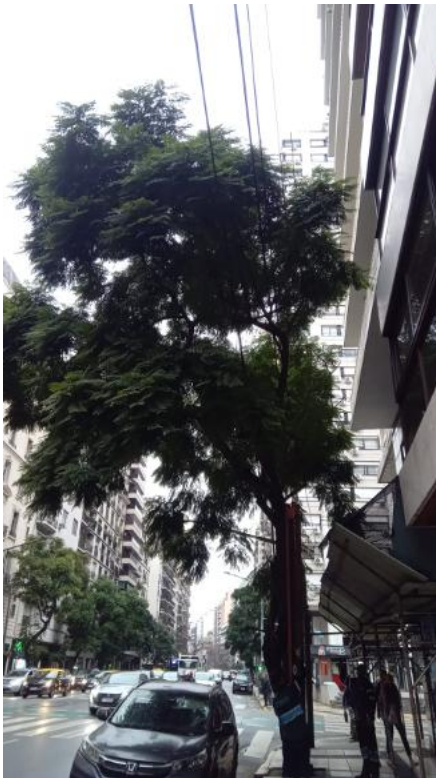
INICIO

Al momento de la inspección, se identifica un ejemplar arbóreo con buen vigor, pero que presenta ramas desecadas y sobreextendidas en contacto directo con la propiedad privada contigua. Esta condición genera una interferencia mecánica constante sobre la infraestructura. Por consiguiente, se prescribe una poda de limpieza para el saneamiento de la copa y una poda de despeje de la fachada lateral, con el objetivo de suprimir los puntos de fricción, garantizar la integridad del inmueble y adecuar la arquitectura del árbol al entorno.

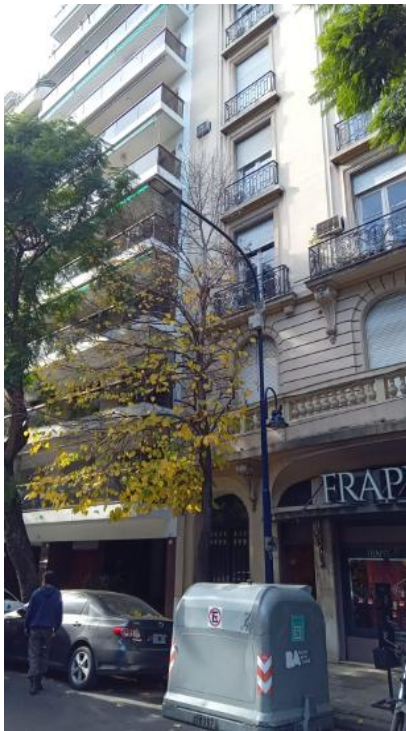
INICIO

| OBSERVACIONES | El ejemplar de tilo presenta interferencia directa con la luminaria pública, debido al desarrollo de su copa en altura y lateralidad, generando obstrucción parcial de la iluminación sobre la vía pública. Por lo tanto, se recomienda realizar una poda de despeje y limpieza, focalizada en la eliminación selectiva de ramas que invaden el espacio de la luminaria, respetando la estructura del ejemplar y evitando intervenciones excesivas. |

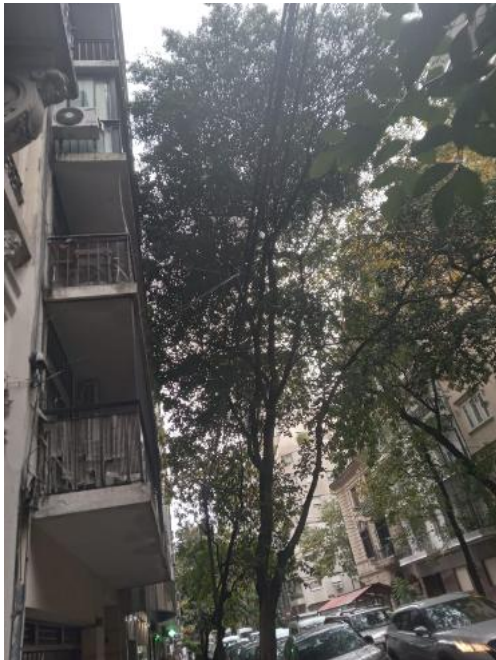
INICIO

Al momento de inspección se verifica ficus de copa frondosa con ramas que ingresan al balcón y contactan fachada. Se recomienda realizar poda de despeje de propiedad y balanceo en segundo y tercer piso.

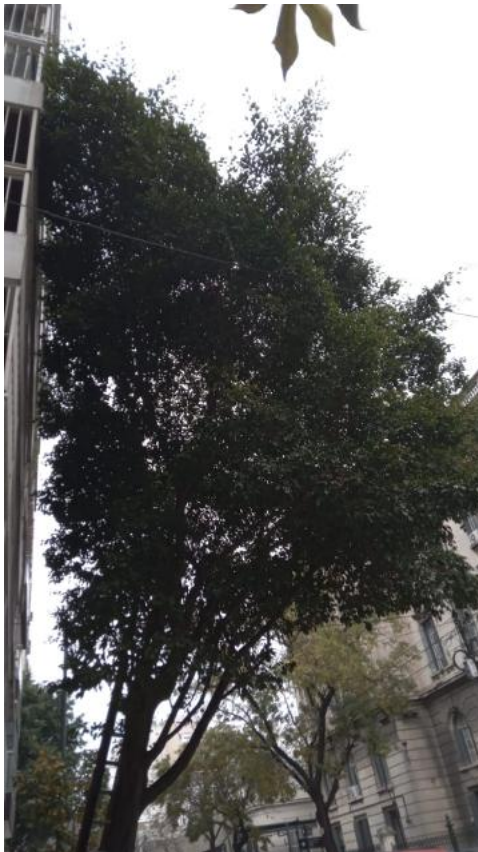
INICIO

| OBSERVACIONES | <p>El ejemplar correspondiente presenta interferencia directa con la propiedad, evidenciada por el contacto de ramas con la estructura edilicia. Esta situación puede generar inconvenientes tanto en la integridad del inmueble como en el normal desarrollo de los árboles. Por lo tanto, se recomienda realizar una poda de despeje orientada a eliminar las ramas en conflicto, permitiendo restablecer una adecuada distancia con la edificación y mejorar las condiciones de seguridad.</p> |

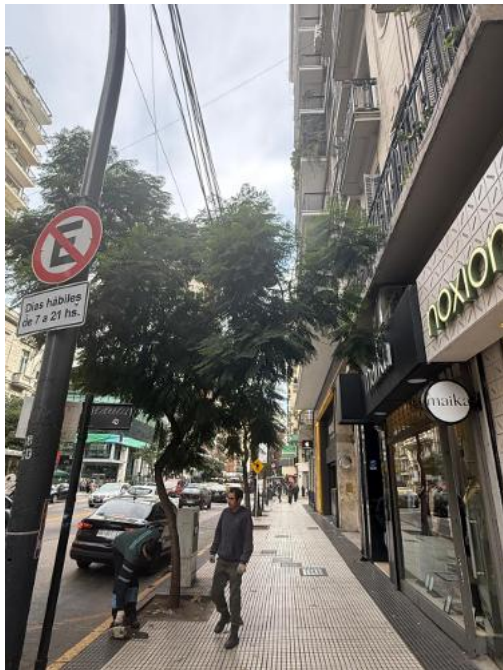
INICIO

| OBSERVACIONES | Se requiere realizar una poda de despeje, reduciendo selectivamente la rama comprometida, a fin de restablecer una adecuada distancia respecto a la propiedad y el cartel. No se observan otras anomalías estructurales ni sanitarias que requieran intervención adicional. |

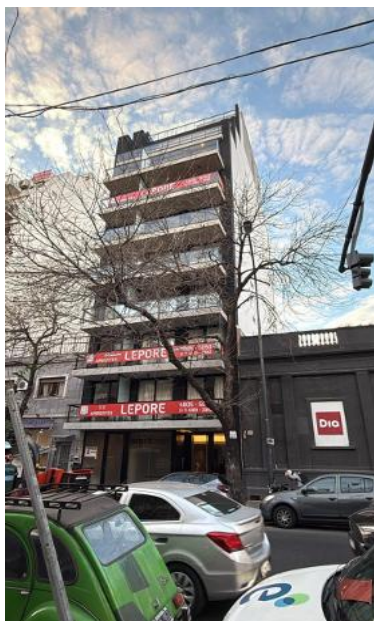
INICIO 1221 EX

Se verifican dos ejemplares en buen estado sanitario con ramas que ingresan en balcones, sobrecrecimiento hacia la calle e interferencia con luminaria. Se recomienda realizar poda de despeje de propiedad, balanceo y despeje de luminaria en 1215 EX y despeje de propiedad en 1221 Ex.

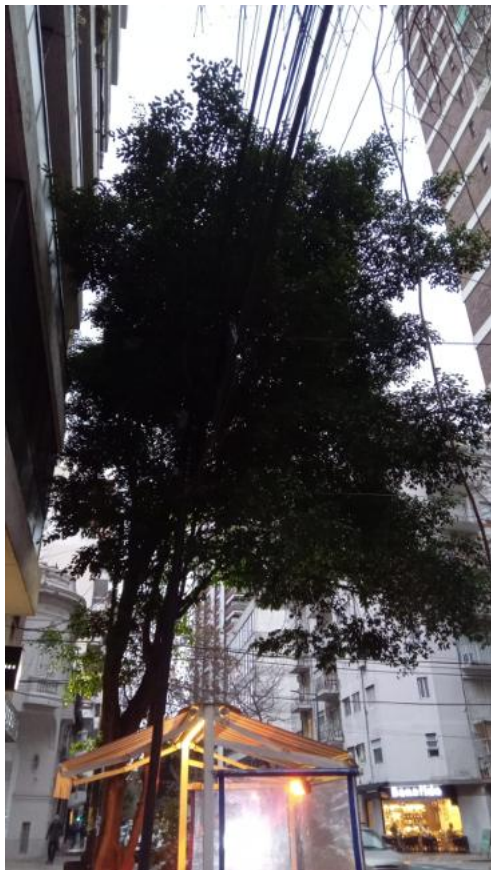
INICIO

Al momento de la inspección se observó un ejemplar vigoroso con ramas secas y sobreextendidas en contacto con la edificación. Para evitar daños por interferencia sobre la infraestructura, se prescribe una poda de limpieza y despeje de fachada. Esta intervención tiene como fin sanear la copa, suprimir los puntos de contacto y adecuar el ejemplar al entorno, garantizando la integridad de la propiedad privada. AR1, se ejecutan tareas en época de poda según Plan Maestro de Arbolado Urbano.

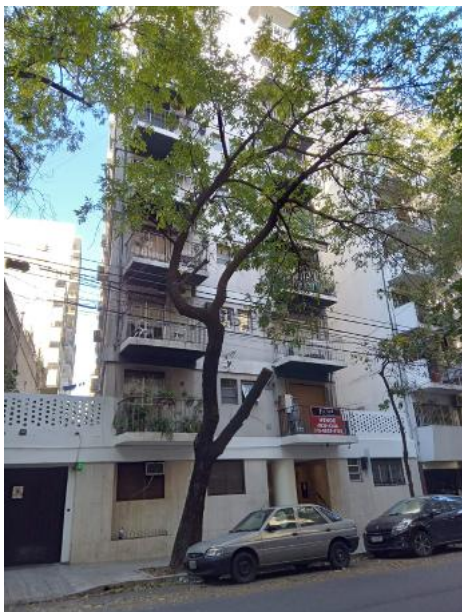
INICIO

Se prescribe una poda de limpieza con el fin de reducir selectivamente una rama de gran porte (1,5-2 m de longitud y 15 cm de diámetro) que presenta un estado de desecación y degradación avanzada con signos de pudrición. La intervención tiene como objetivo mitigar el riesgo de desprendimiento, no observan otras anomalías estructurales o sanitarias que requieran acciones adicionales en el resto del ejemplar.

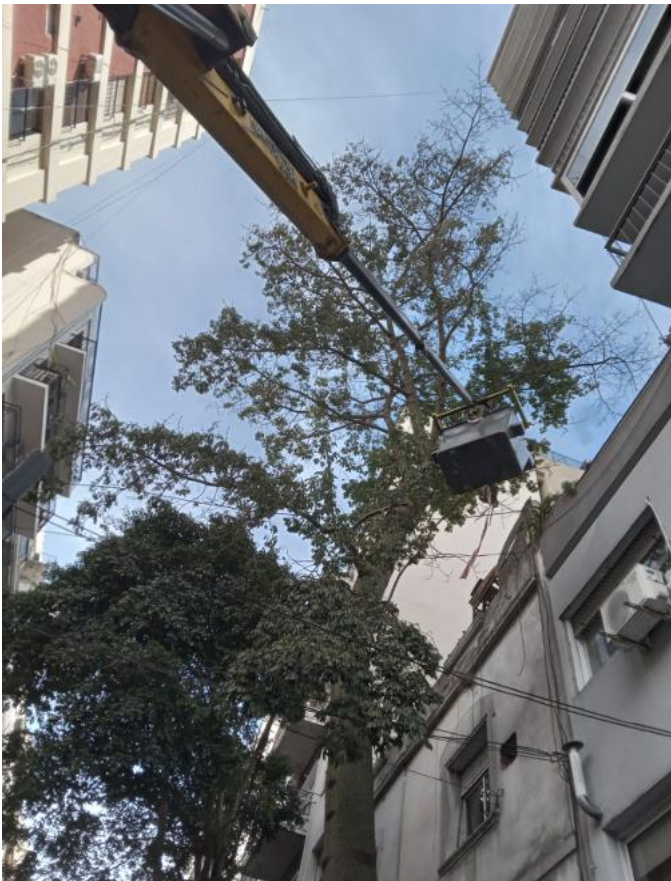
INICIO

Al momento de la inspección se observa un ejemplar que presenta un estado sanitario comprometido a nivel de su estructura aérea, evidenciándose la presencia de ramas secas y daños significativos en ramas primarias de importancia estructural. Dichas afecciones son consecuencia de un incendio ocurrido en una propiedad lindera, lo que ha generado debilitamiento de tejidos, pérdida de vitalidad en sectores de la copa y posible afectación de la resistencia mecánica de algunas ramas.

En función de lo expuesto, se recomienda realizar una poda orientada a la eliminación de ramas secas, la remoción de aquellas estructuras dañadas por el fuego y la reducción selectiva de ramas comprometidas. Esta intervención permitirá disminuir el riesgo de falla, mejorar las condiciones sanitarias del ejemplar y favorecer su recuperación y estabilidad, manteniendo en la medida de lo posible su estructura funcional dentro del entorno urbano.

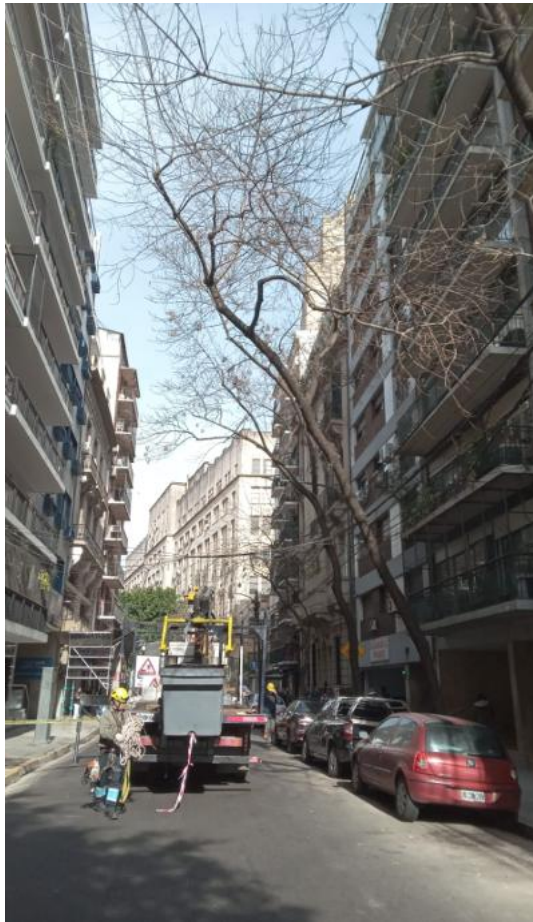
INICIO

OBSERVACIONES Se verifica ejemplar con inclinación que interfiere con balcones de la vereda de enfrente. Se recomienda realizar poda de balanceo para evitar roturas y eliminar interferencias.

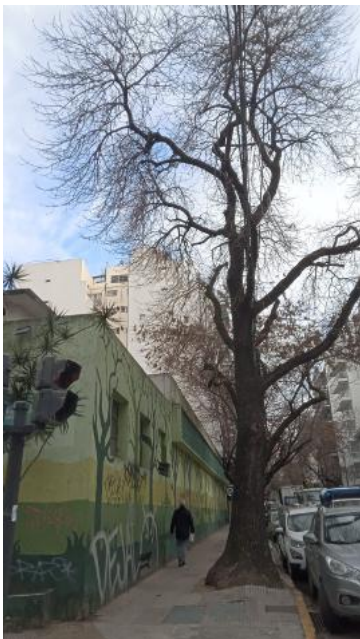
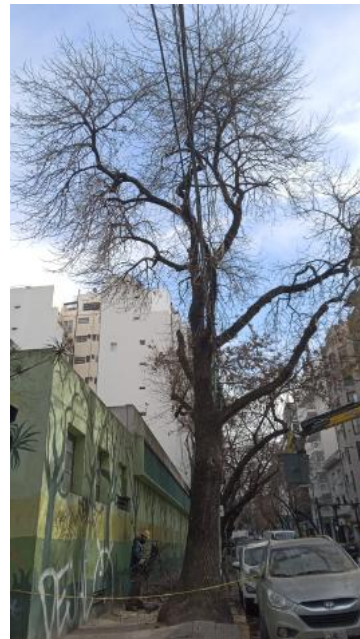
2905 FT EX

**OBSERVACIONES** Al momento de la inspección, se constató ejemplares con buen vigor vegetativo que presentan ramas sobreextendidas con interferencia directa sobre la propiedad privada. A fin de prevenir daños por contacto mecánico sobre la infraestructura, se prescribe una poda de limpieza y despeje de fachada, orientada a sanear la copa y adecuar la arquitectura de los ejemplares al entorno urbano. Se garantiza así la integridad del inmueble mediante tareas ejecutadas dentro del cronograma operativo y técnico (fuera de la veda de poda) establecido por el Plan Maestro de Arbolado Urbano.

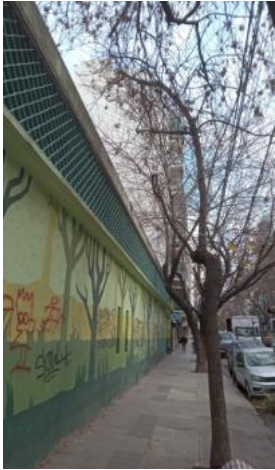
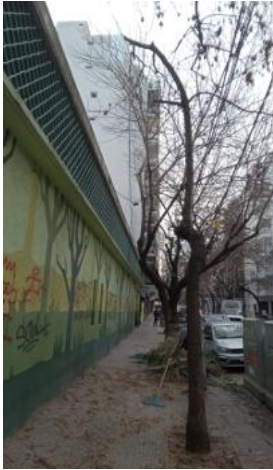
| INFORMACIÓN DEL ÁRBOL - DIAGNÓSTICO (MARCAR SEGÚN CORRESPONDA) | | | | | | | | | |
|---|---|---|---|---|---|---|---|---|---|
| OBSERVACIONES | <p>Al momento de la inspección, se constató ejemplares con buen vigor vegetativo que presentan ramas sobreextendidas con interferencia directa sobre la propiedad privada. A fin de prevenir daños por contacto mecánico sobre la infraestructura, se prescribe una poda de limpieza y despeje de fachada, orientada a sanear la copa y adecuar la arquitectura de los ejemplares al entorno urbano. Se garantiza así la integridad del inmueble mediante tareas ejecutadas dentro del cronograma operativo y técnico (fuera de la veda de poda) establecido por el Plan Maestro de Arbolado Urbano.</p> | | | | | | | | |

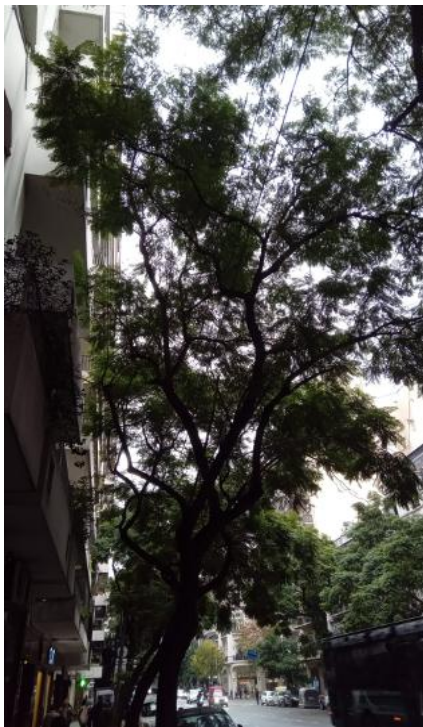
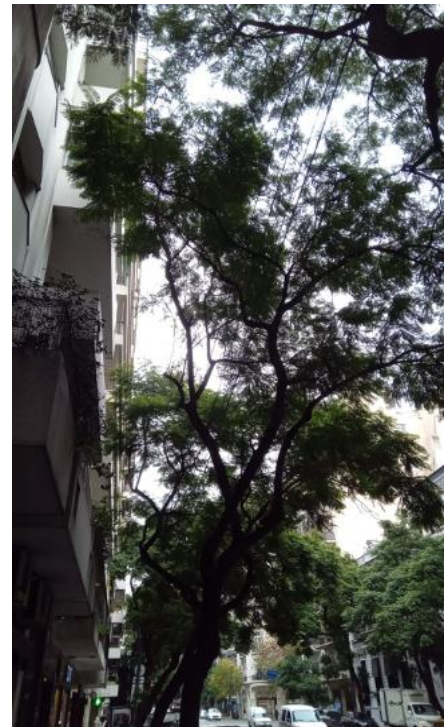
Se recomienda la poda de ejemplar de Jacarandá debido a que presenta ramas que interfieren con la propiedad, generando inconvenientes sobre la infraestructura existente. Asimismo, el árbol presenta ramas secas y deterioradas, con riesgo potencial de desprendimiento. Por lo expuesto, se considera necesaria la realización de poda de despeje y poda de limpieza, a fin de eliminar ramas secas, mejorar las condiciones de seguridad y evitar interferencias con la propiedad lindera.

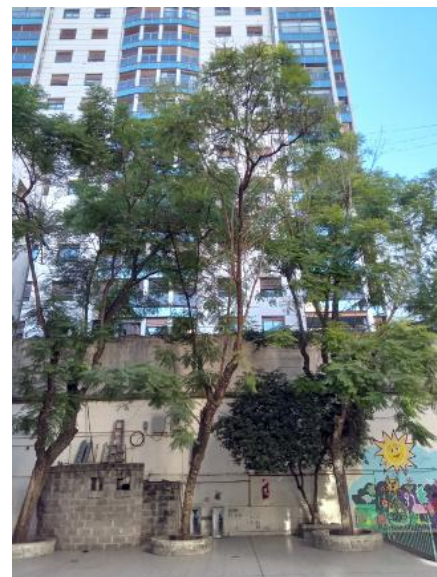
INICIO

Durante la inspección técnica, se observaron ejemplares arbóreos de porte esbelto. El primero de ellos contiguo a la pared presenta heridas mal compartimentadas y emisión de brotes epicórmicos. Rama de primer orden, en su transición a segundo orden orientada hacia la medianera, evidencia un sector con descortezamiento y coloración anormal compatible con un proceso de degradación de tejidos (pudrición). A fin de mitigar el riesgo de fractura y resguardar la integridad física de la comunidad educativa (docentes, alumnos y personal de la institución), se prescribe una poda de reducción de copa (bajada de altura) a nivel mínimo. Esta intervención selectiva busca estabilizar las cargas estructurales del ejemplar sin comprometer su vitalidad. Con respecto al segundo ejemplar, al lado del anterior jacarandá descrito, se encuentra igualmente esbelto, posee ramas secas en la mayoría de ápices terminales, una de las ramas primarias da indicios de historial de fallos por rama desgarrada con una compartimentación deficiente. Se prescribe una poda de reducción de copa (bajada de altura) a nivel mínimo.

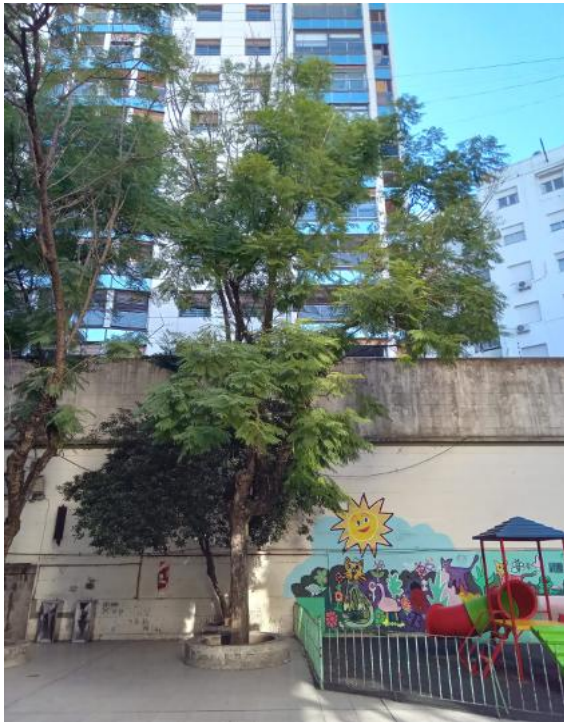
INICIO

Durante la inspección técnica, se observó ejemplar de porte esbelto que presenta heridas mal compartimentadas y emisión de brotes epicórmicos. A fin de mitigar el riesgo de fractura y resguardar la integridad física de la comunidad educativa (docentes, alumnos y personal de la institución), se prescribe una poda de reducción de copa (bajada de altura) a nivel mínimo. Esta intervención selectiva busca estabilizar las cargas estructurales del ejemplar sin comprometer la vitalidad del mismo.

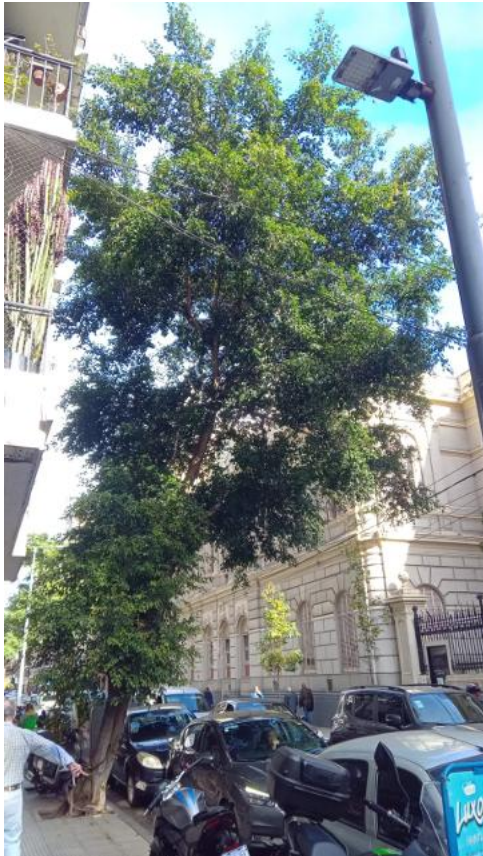
INICIO

| OBSERVACIONES | Se verifica ejemplar desbalanceado y con brotes a baja altura. Se recomienda realizar poda de refaldado y balanceo para despejar interferencias y evitar roturas. |

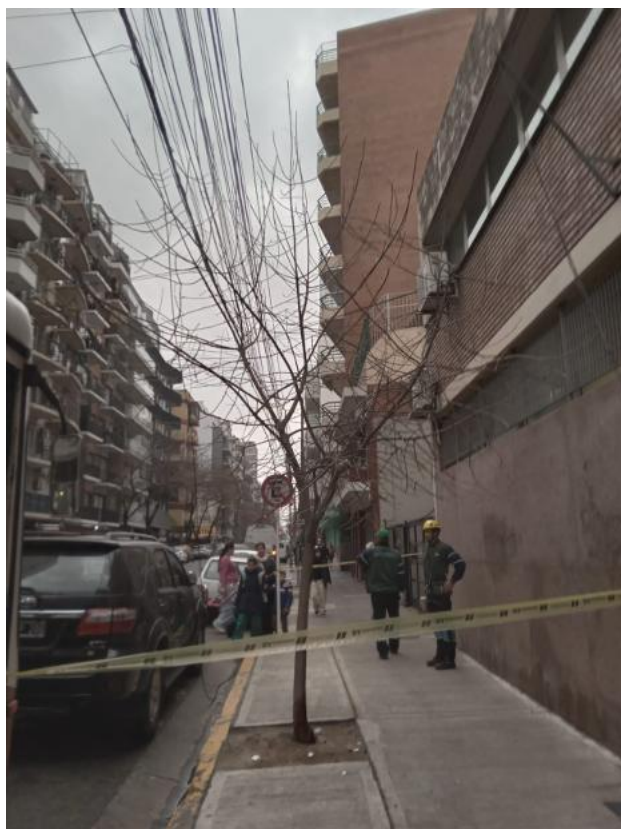
INICIO

Al momento de la inspección se observa un fresno joven en etapa de formación, implantado en un sitio de importante circulación, frente al acceso de una institución educativa. La arquitectura de copa presenta ramas laterales desarrolladas hacia la calzada y sectores próximos a la infraestructura existente, particularmente en relación con el mástil emplazado sobre la línea municipal. Asimismo, se verifica la presencia de ramas de escaso diámetro que avanzan sobre el espacio de circulación vehicular, quedando expuestas a posibles daños mecánicos por el paso frecuente de micros escolares y otros vehículos de gran porte. De mantenerse esta situación, podrían generarse desgarramientos, heridas por rotura y defectos estructurales que comprometerían el correcto desarrollo futuro del ejemplar.

En función de lo expuesto, se considera necesaria la realización de una poda de formación, orientada a la selección y conducción de la estructura principal de la copa, eliminando ramas con interferencias actuales o potenciales sobre el mástil y despejando los sectores expuestos al tránsito vehicular. La intervención permitirá establecer una arquitectura más adecuada para el entorno urbano, favoreciendo el desarrollo de una estructura estable y equilibrada, minimizando futuras interferencias con la infraestructura existente y reduciendo el riesgo de daños por rotura de ramas.

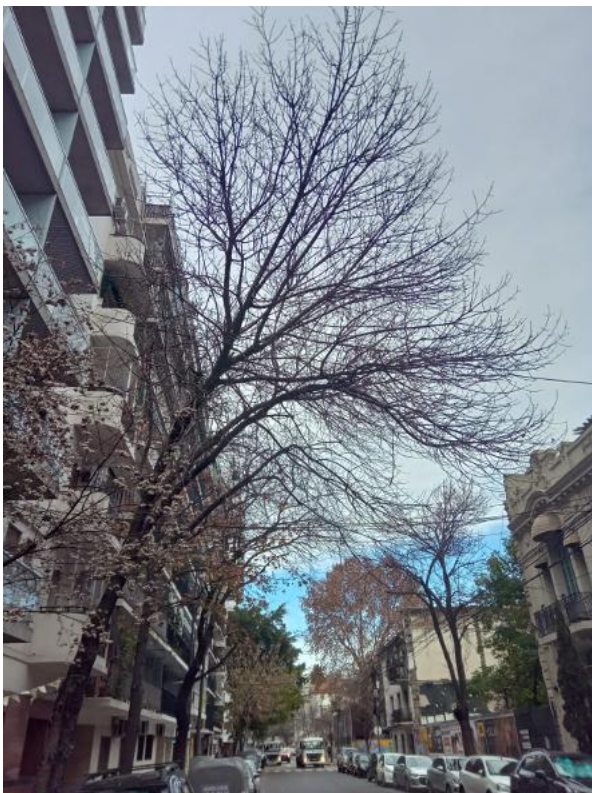
INICIO

Al momento de la inspección se observa que el ejemplar presenta un desarrollo de copa marcadamente orientado hacia la calle, con una distribución asimétrica de ramas y una concentración de peso en el sector externo, generando un desbalance respecto del eje del fuste. Durante la inspección también se observó la presencia de una cavidad en el fuste, defecto que implica una pérdida de sección resistente y una disminución de la capacidad estructural del ejemplar. La combinación entre dicha cavidad y la sobrecarga lateral de la copa, incrementa el riesgo de falla mecánica, particularmente ante eventos climáticos, pudiendo derivar en fracturas de ramas de gran porte o en el agravamiento del defecto estructural existente.

En función de lo expuesto, se considera necesaria la realización de una poda de reducción y reequilibrado de copa, orientada a disminuir el peso y la longitud de las ramas más desarrolladas hacia la calle, corrigiendo el desbalance actual y reduciendo la posibilidad de falla del fuste. La intervención permitirá mejorar la estabilidad general del ejemplar, disminuir el riesgo de falla y favorecer una relación más adecuada entre la estructura aérea y la capacidad de sostén del tronco.

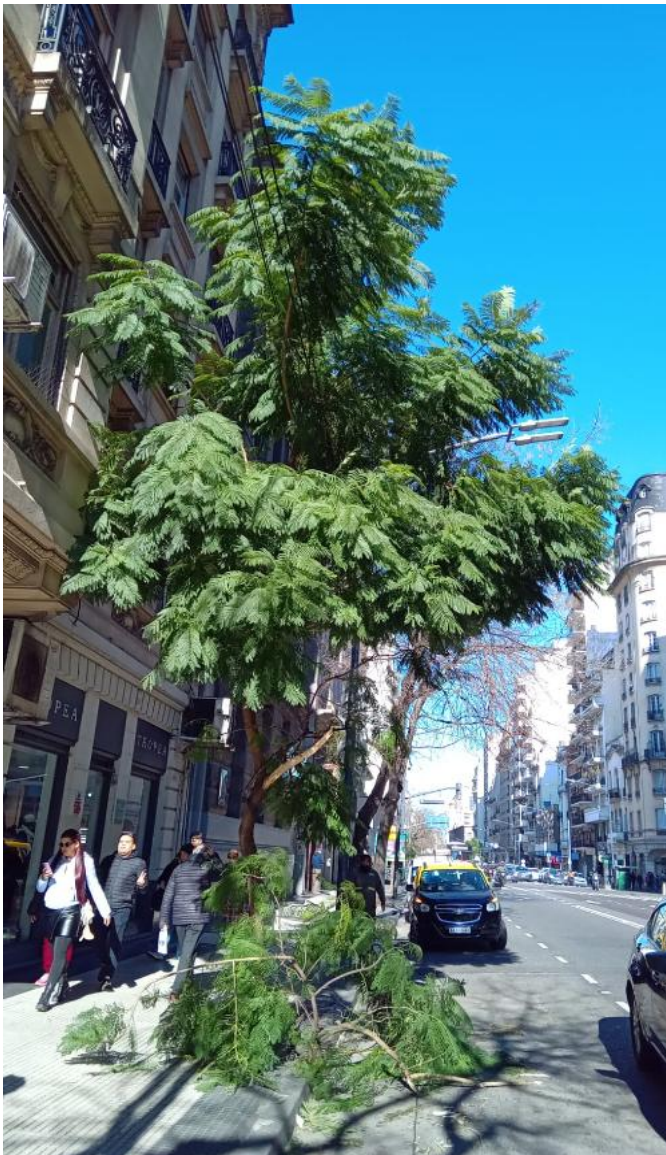
INICIO

| OBSERVACIONES | Al momento de la inspección se observó un ejemplar de jacarandá que presenta una rama desgarrada como consecuencia de un impacto vehicular, evidenciándose una rotura que requiere intervención. Por lo tanto, corresponde realizar una poda correctiva a fin de sanear el desgarró, efectuar un corte adecuado y reducir el riesgo de futuras fallas. |
