# Planilla de Inspección de Árboles

Calle: TREINTA Y TRES ORIENTALES

N°/Ref.: 275

**Referencia:** Planilla de puntuales. Treinta y Tres Orientales 275

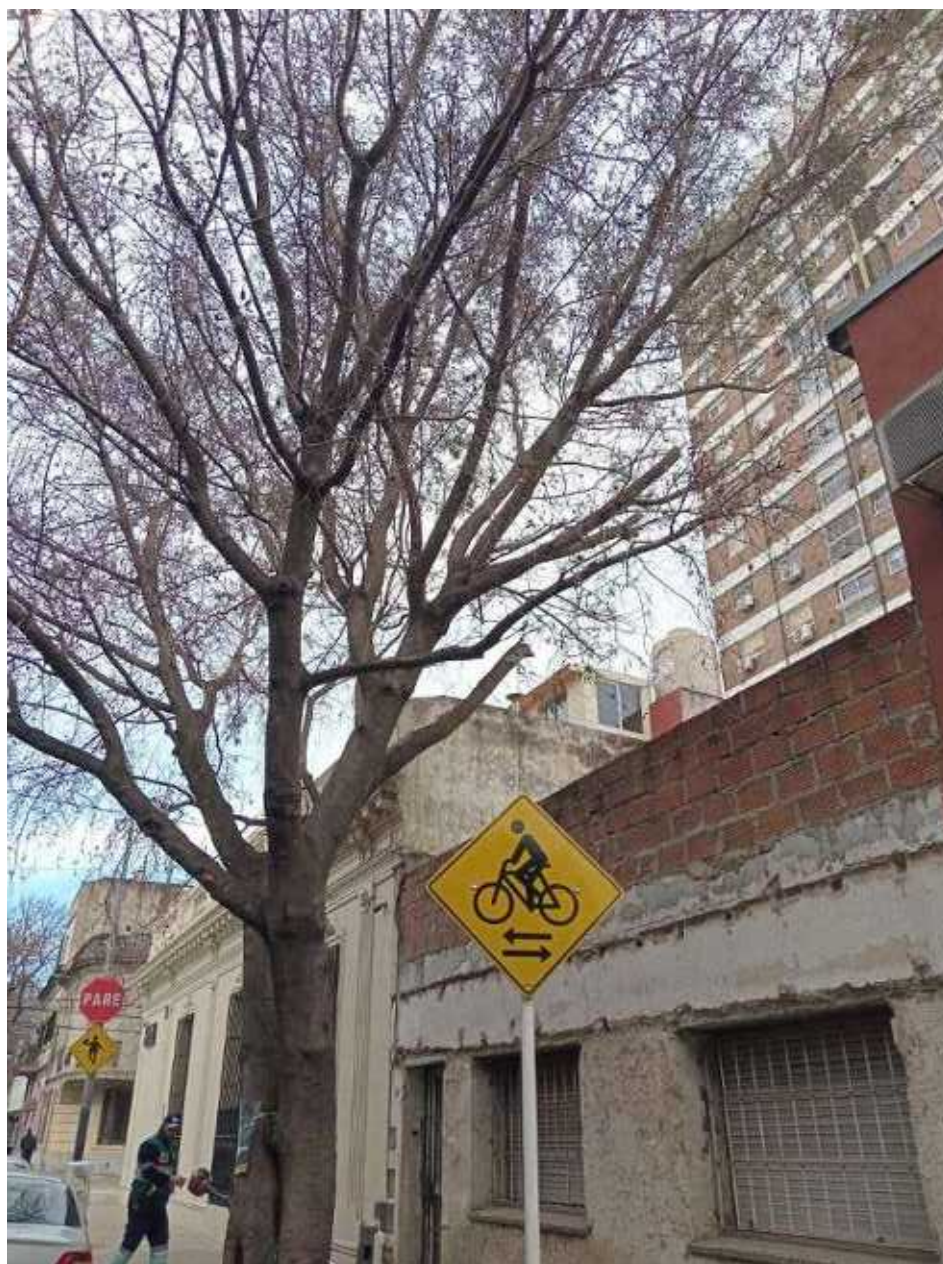
ANTES

Invasión de espacio aéreo: X

Eliminar interferencias: X ☐

Limpieza: X ☐

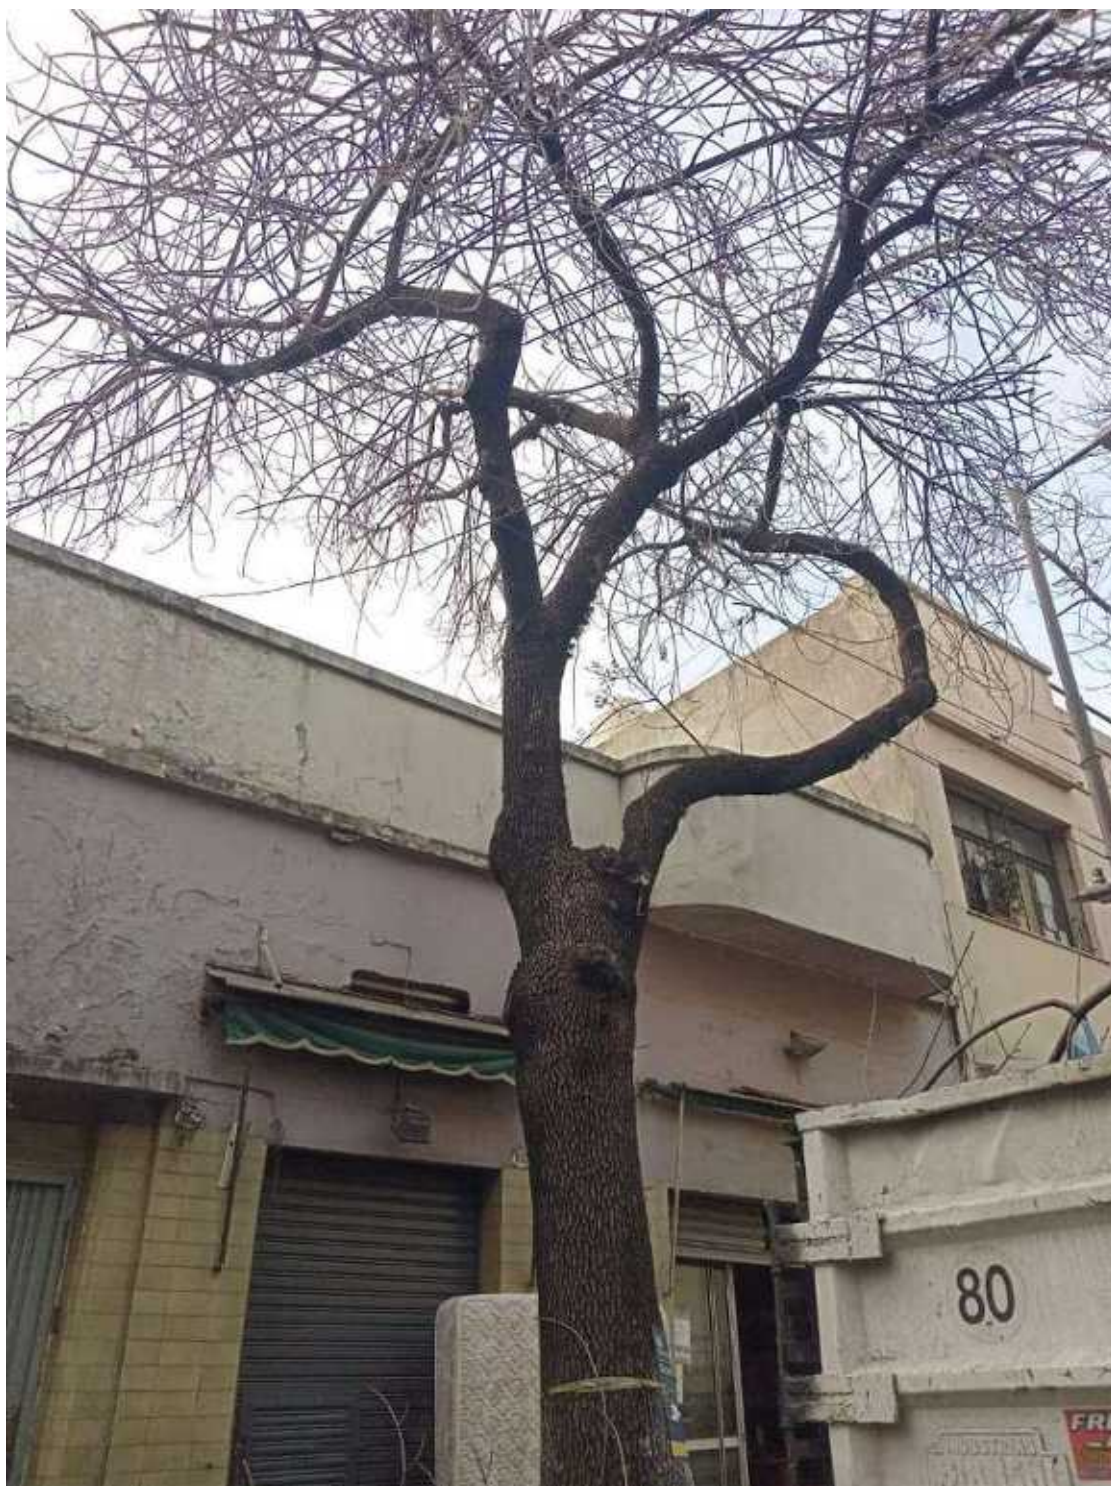
ANTES

Invasión de espacio aéreo: X

Eliminar interferencias: X ☐

Limpieza: X ☐
