Planilla de Inspección de árboles - PODAS PUNTUALES

| COMUNA | 1 | FECHA | 7/20/2026 |
| EMPRESA | Ecología Urbana | | |

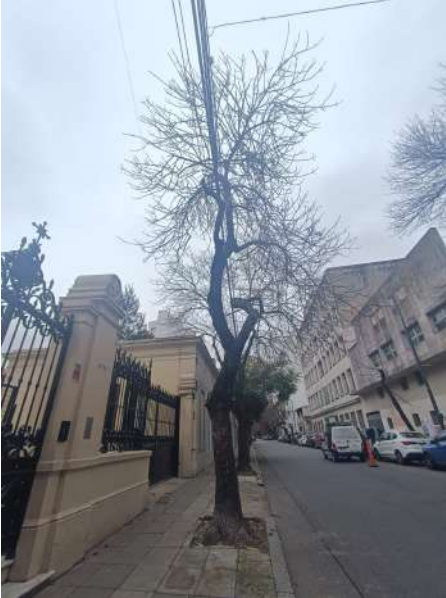
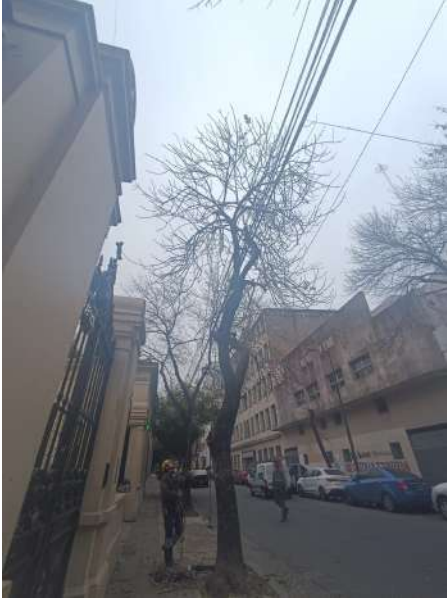
| INFORMACIÓN DEL ÁRBOL - DIAGNÓSTICO (MARCAR SEGÚN CORRESPONDA) | | | | | | | | | | | |
|---|---|---|---|---|---|---|---|---|---|---|--|
| | SECAS / SECAS EN LOS ÁPICES | | | INVASIÓN DE ESPACIO AÉREO | | x | TOCONES | | | | |
| OBSERVACIONES | | Se saco ramas secas y leve interfencia con los cables. | | | | | | | | | |

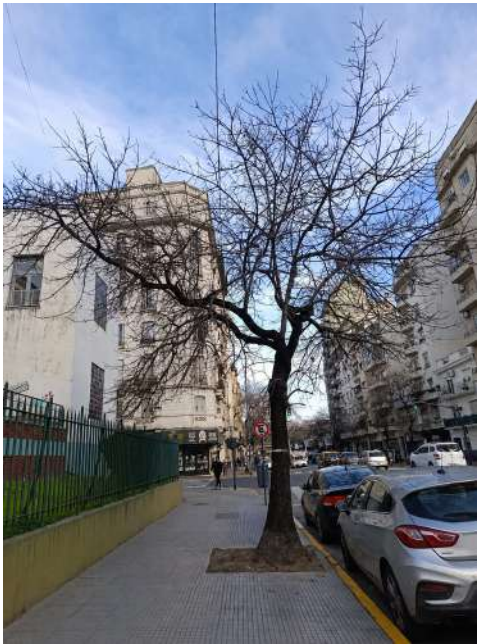
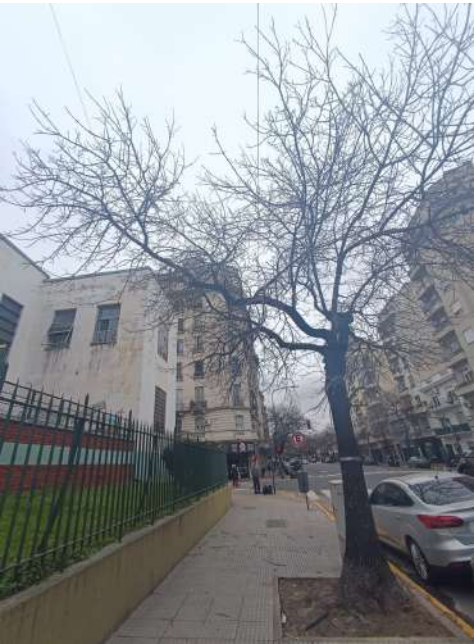
| INFORMACIÓN DEL ÁRBOL - DIAGNÓSTICO (MARCAR SEGÚN CORRESPONDA) | | | | | | | | | | |
|---|---|---|--|---|---|---|---|---|---|---|
| | SECAS / SECAS EN LOS ÁPICES | | | INVASIÓN DE ESPACIO AÉREO | | x | TOCONES | | | |
| OBSERVACIONES | | Ramas con leve interferencia hacia la propiedad cercana. | | | | | | | | |

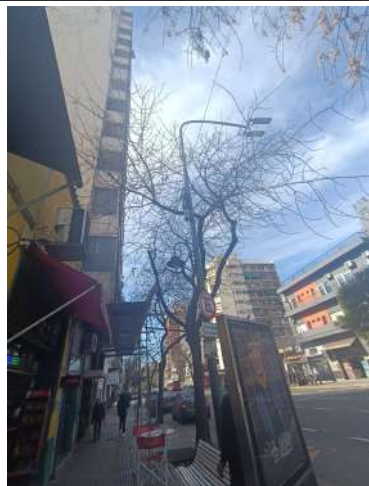
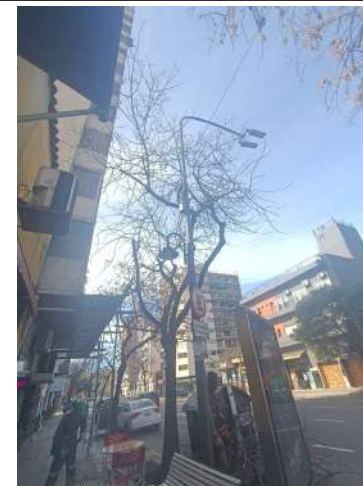
| | SECAS / SECAS EN LOS ÁPICES | x | INVASIÓN DE ESPACIO AÉREO | x | TOCONES | |

| OBSERVACIONES | Se elimino ramas secas y se balanceo el arbol. |

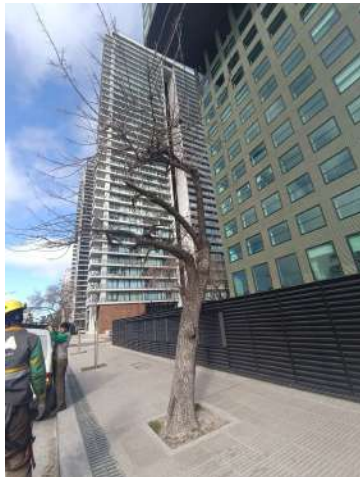
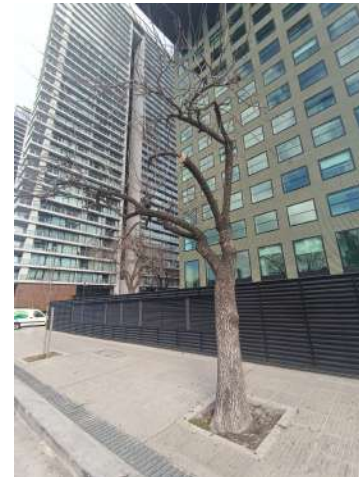
| | SECAS / SECAS EN LOS ÁPICES | x | | INVASIÓN DE ESPACIO AÉREO | | TOCONES |

| OBSERVACIONES | Habia una rama quebrada. Se hizo limpieza de ramas secas y quebradas. |

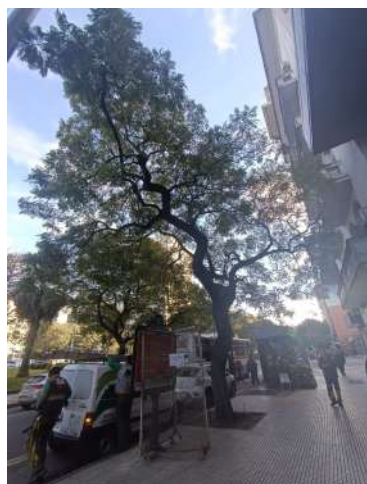
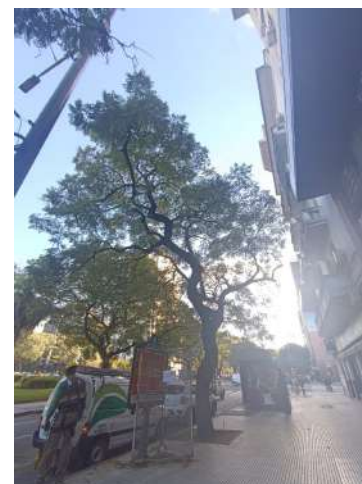
El jacaranda hacia interferencia al balcon de los edificios, se redujo algunas ramas y se balanceo.

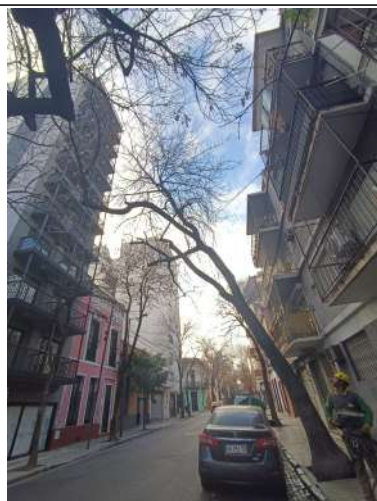
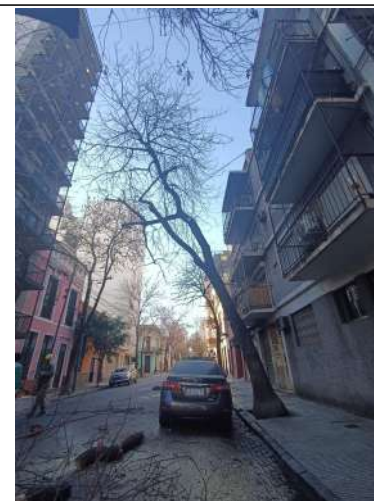
| RAMAS | QUEBRADIZAS / FISURADAS | x | EXCESIVAS | | BAJAS | |
| | SECAS / SECAS EN LOS ÁPICES | | INVASIÓN DE ESPACIO AÉREO | x | TOCONES | |

Se podó ramas quebradizas sobre el espacio aéreo de la calle. Dado la inclinación del árbol, se balanceó.

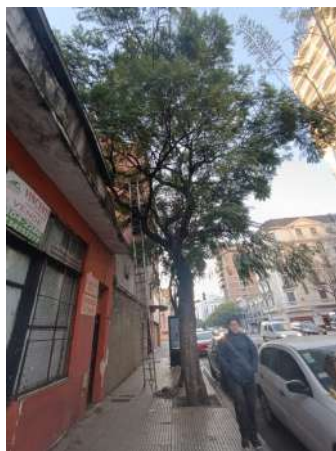
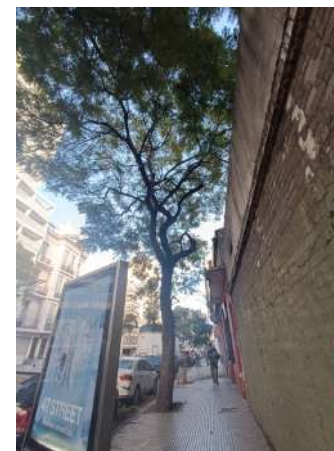
Se podó la interferencia hacia el edificio. Algunas ramas se apoyaban sobre la estructura y el techo de chapa.

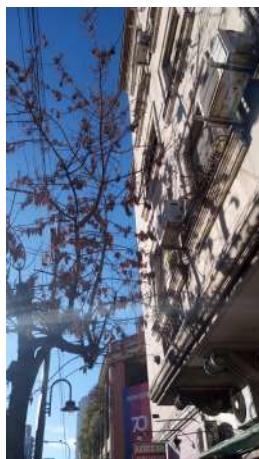
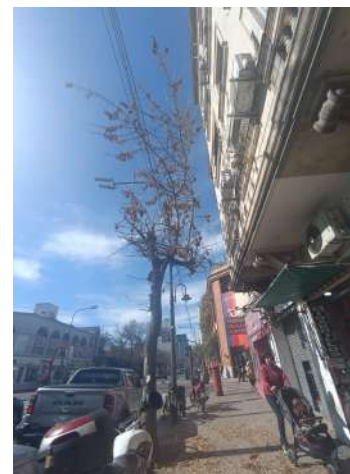
OBSERVACIONES Algunas ramas hacían interferencia hacia el edificio, se hizo una poda leve.

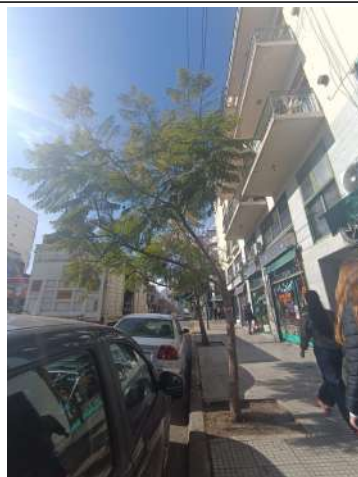
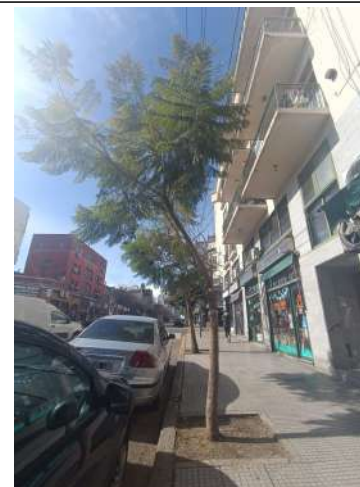
El arbol hacia interferencia hacia la calle, para que sea seguro se podó algunas ramas y se hizo el balanceo del arbol.

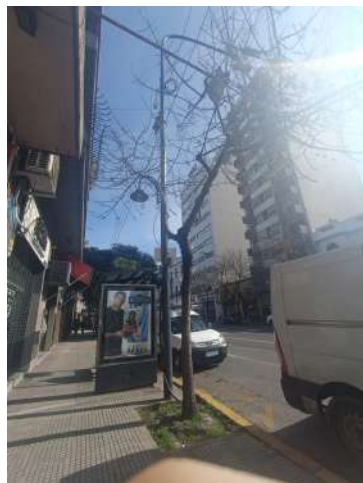
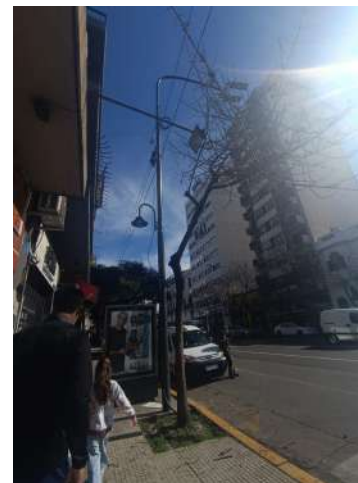
| | SECAS / SECAS EN LOS ÁPICES | x | | INVASIÓN DE ESPACIO AÉREO | | TOCONES |

Habia ramas enredadas en la luminaria. Se elimino secas.

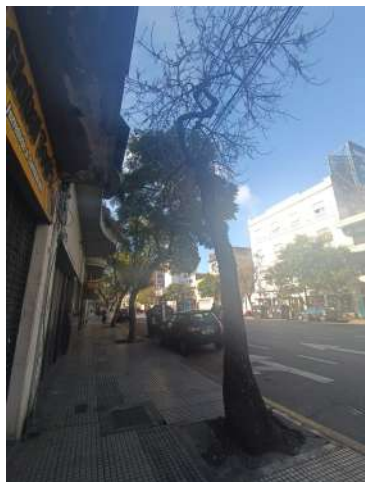
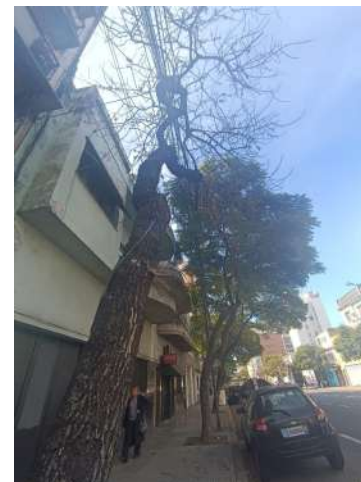
| | SECAS / SECAS EN LOS ÁPICES | | | INVASIÓN DE ESPACIO AÉREO | | x | TOCONES | |

| OBSERVACIONES | Habia interferencia con cables. |

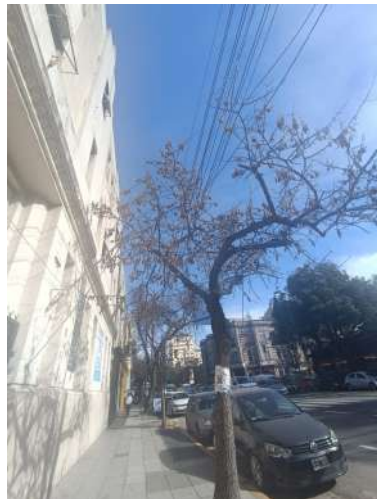
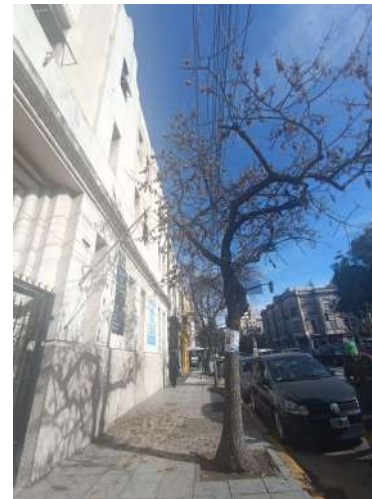
| | SECAS / SECAS EN LOS ÁPICES | | INVASIÓN DE ESPACIO AÉREO | x | TOCONES | |

| OBSERVACIONES | Interferencia leve hacia el edificio. |

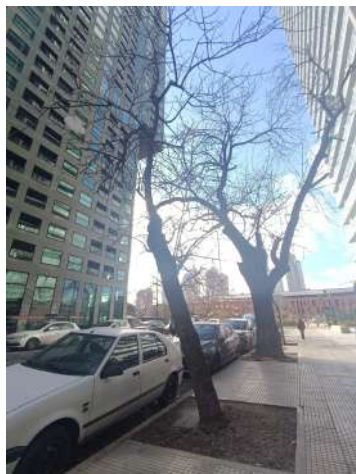
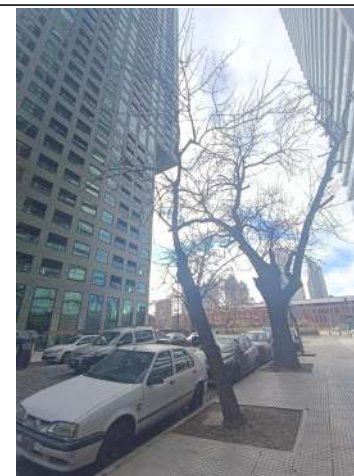
| RAMAS | QUEBRADIZAS / FISURADAS | x | EXCESIVAS | | BAJAS | |

Habia una rama quebrada. Se hizo limpieza de ramas secas y quebradas.
