# Planilla de Inspección de Árboles

"2026 - Año del 30° Aniversario de la sanción de la Constitución de la Ciudad Autónoma de Buenos Aires"

**Referencia:** Planilla de puntuales. Fco. Acuña de Figueroa 1053

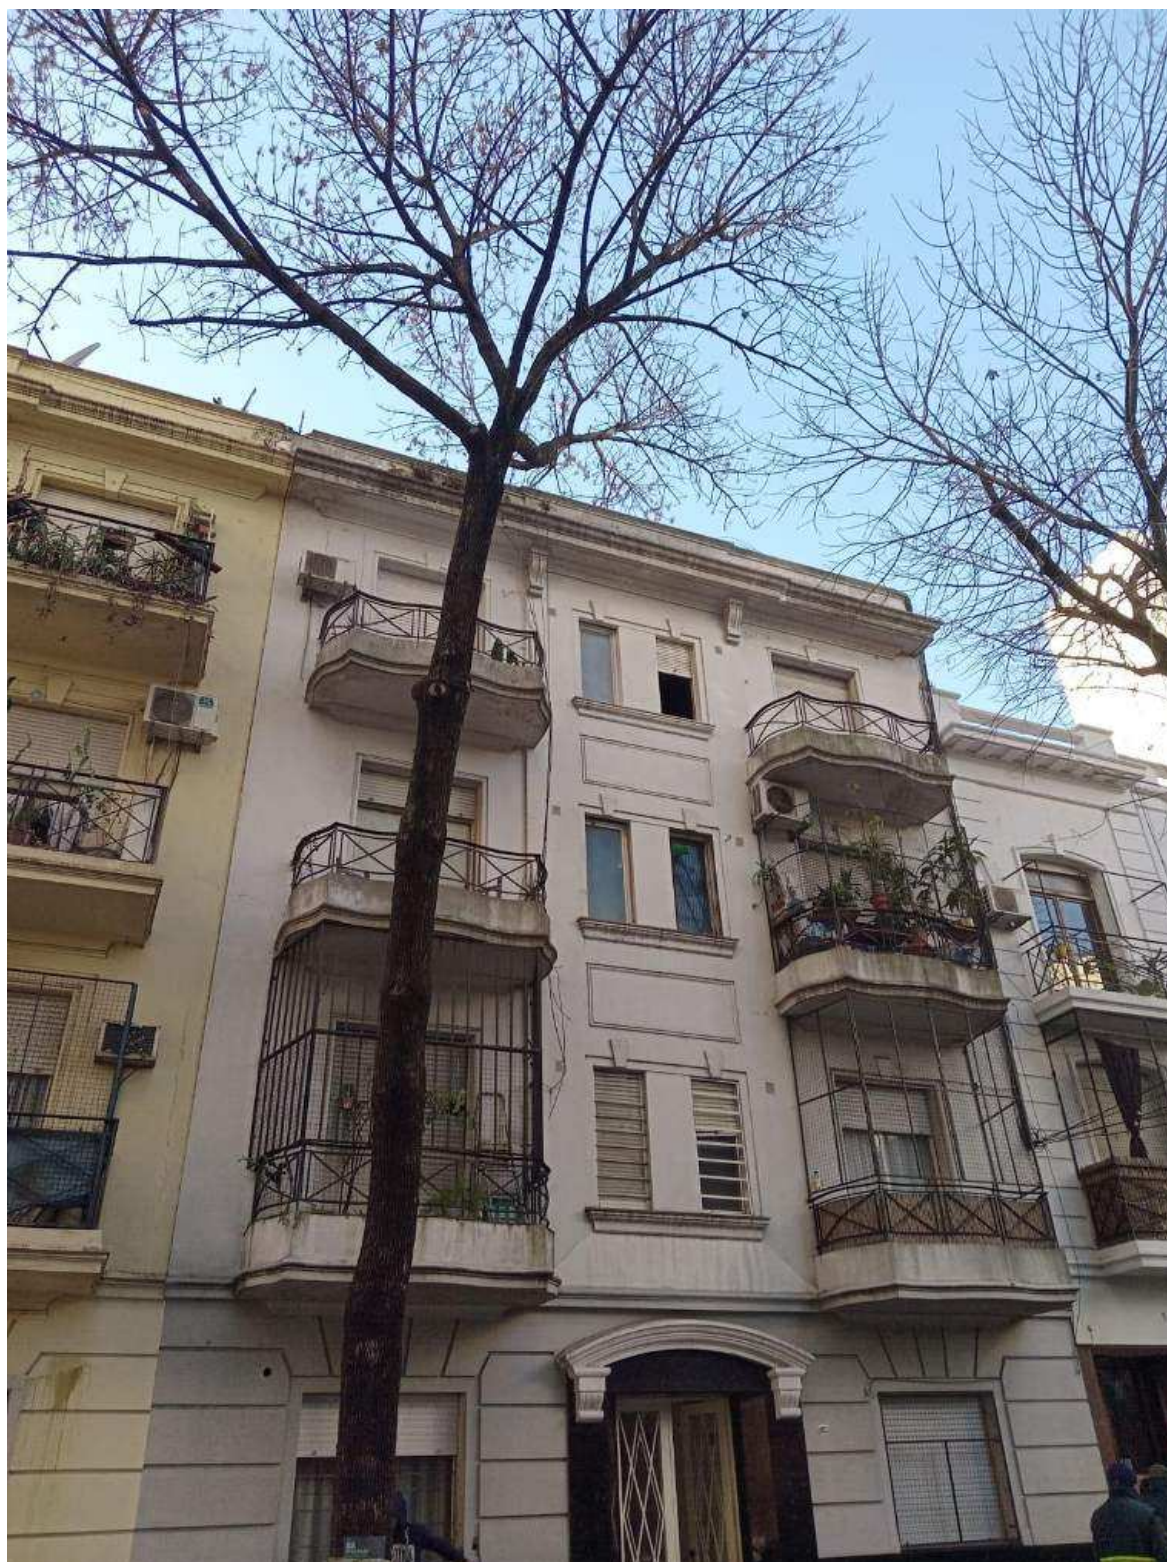
ANTES

Invasión de espacio aéreo: X

Eliminar interferencias: X ☐

Limpieza: X ☐

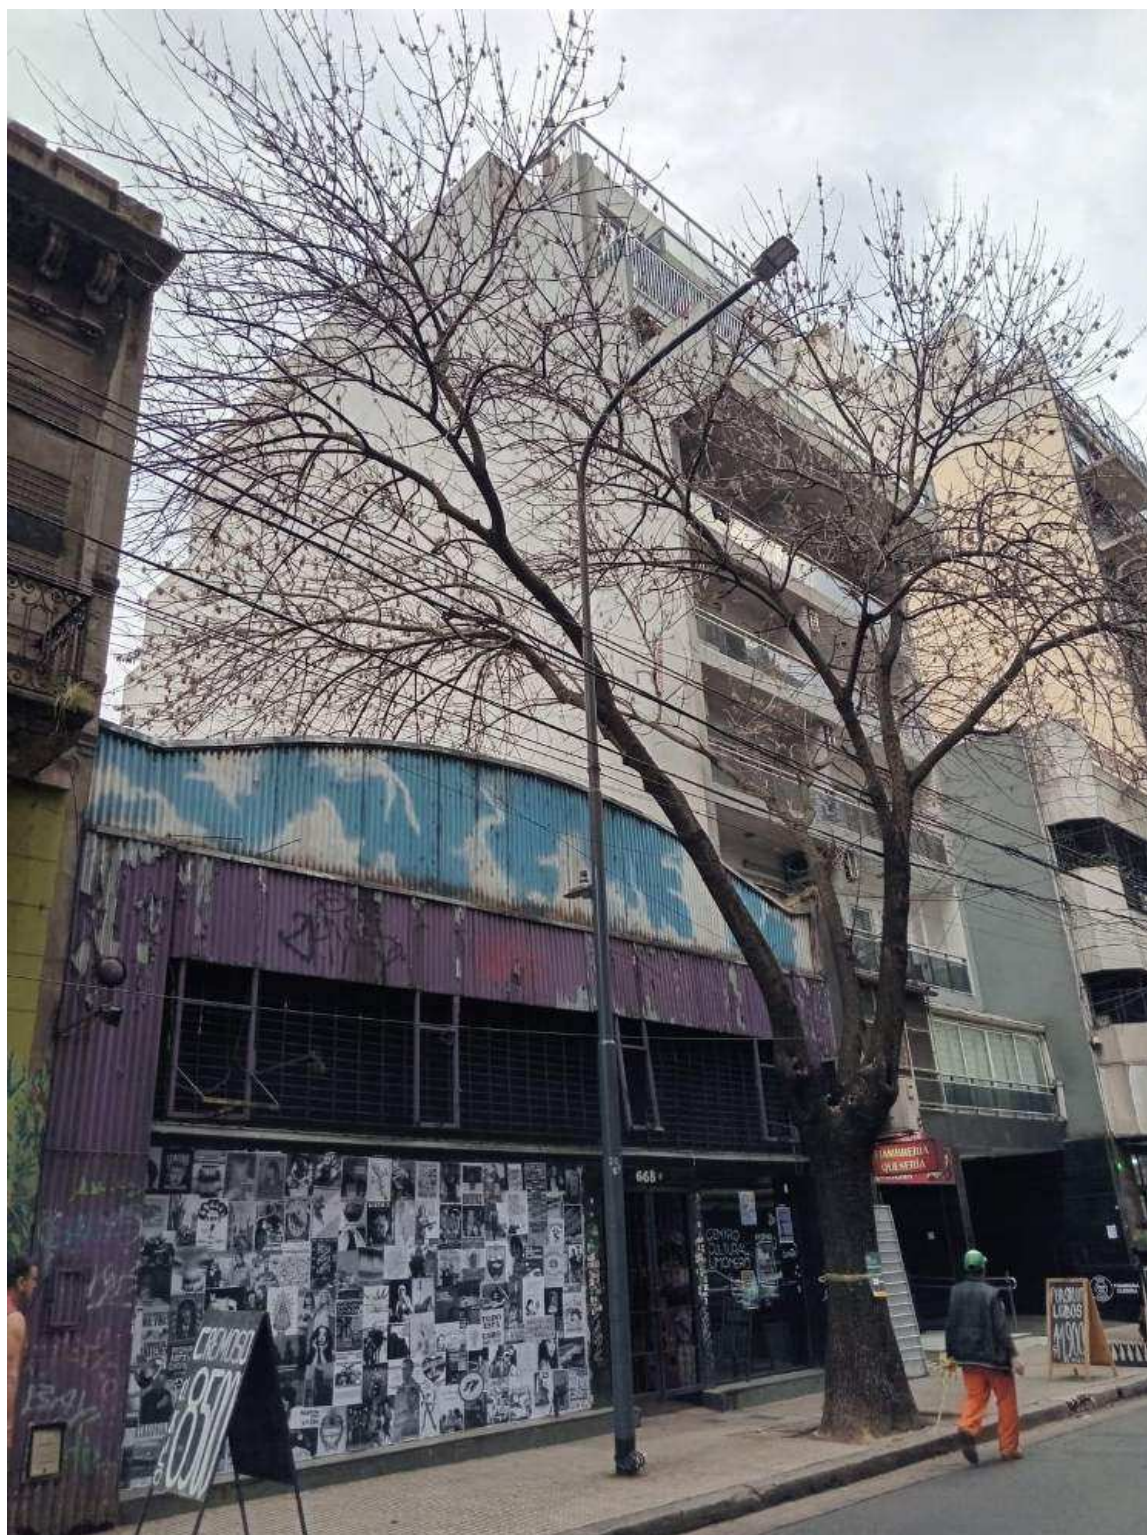
ANTES

Invasión de espacio aéreo: X

Eliminar interferencias: X

Limpieza: X
