## UBICACIÓN DEL ÁRBOL Y ESPECIE

Calle: Helguera Nº: 5254 Ref:

Especie: Ficus benjamina

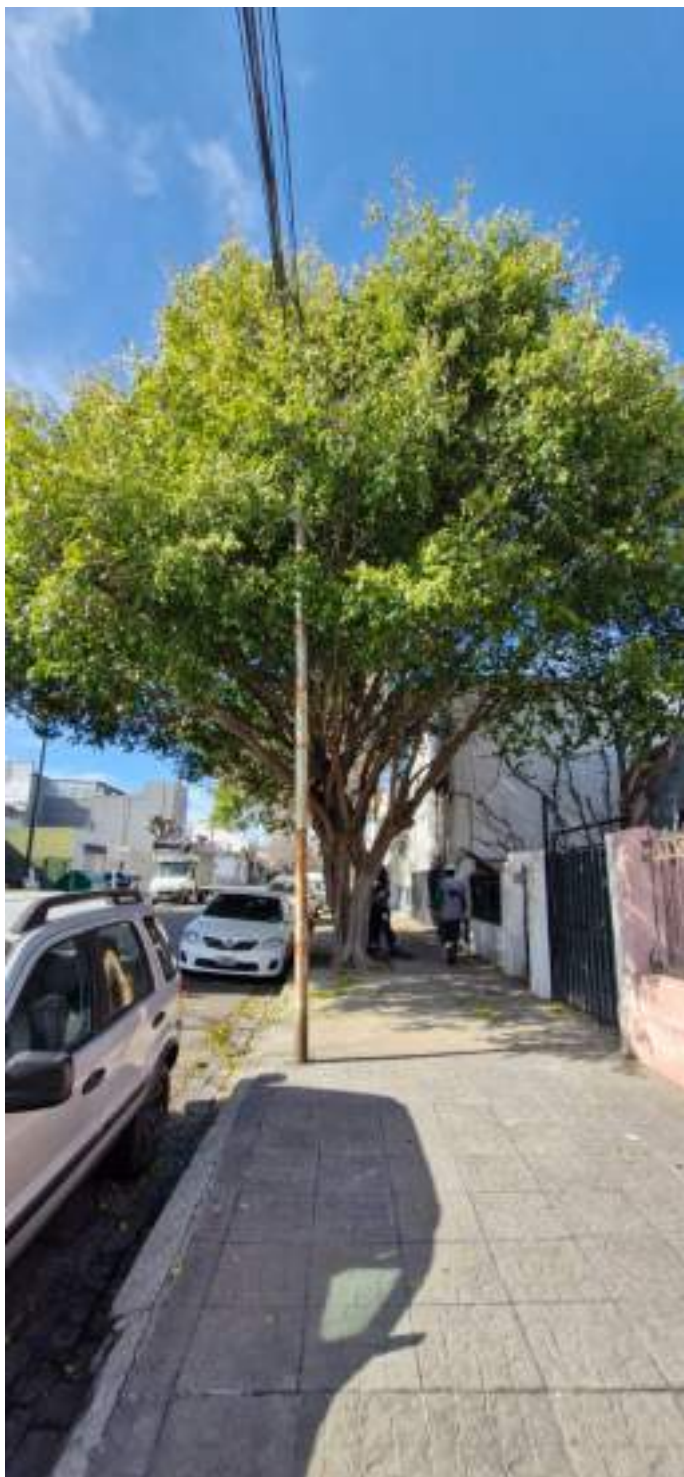
Foto ANTES:

Tocones ☒ Excesivas/cruzadas ☐ Mal ángulo ☐

Codominancias ☐ Tumores/Cancros ☐ Invaden esp. aéreo ☒

| <input type="checkbox"/> A) Riesgo | <input checked="" type="checkbox"/> A) Interferencia | <input type="checkbox"/> A) Adecuación | <input type="checkbox"/> A) Estructura |
| <input type="checkbox"/> B) Formación | <input checked="" type="checkbox"/> B) Limpieza | <input type="checkbox"/> B) Aclareo | <input type="checkbox"/> B) Refaldado |
