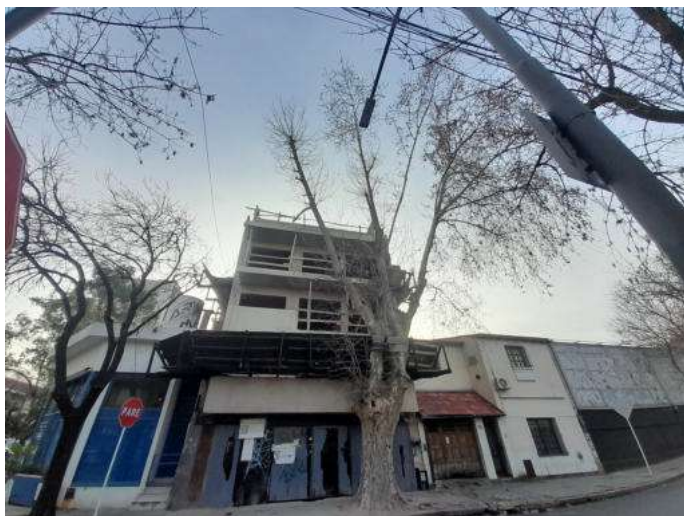
Foto ANTES:

Desbalanceada ☒ Descopado ☐ Descopado y brotado ☐

Expuesta ☒ Levanta vereda ☐ Fisura prop. ☐

Codominancias ☐ Tumores/Cancros ☐ Invaden esp. aéreo ☒

Ejemplar mutilado por el frentista/obra en construcción. Se redujo y balanceó lo mejor posible ante el daño ocasionado.

☐ A) Riesgo ☐ A) Interferencia ☒ A) Adecuación ☐ A) Estructura

☐ B) Terciado ☐ B) Balanceo ☐ B) Despunte ☒ B) Reducción
