### Resolución Presidencia Junta Comuna

**Número:** RS-2026-40314816-GCABA-COMUNA5

**Referencia:** S/ Autorización Extracción de Emergencia por Riesgo Meteorológico – SEPTIEMBRE 2026  
(EX-2026-08099085-GCABA-COMUNA5)

**Planilla de Inspección de Árboles****INFORMACIÓN DEL ÁRBOL**

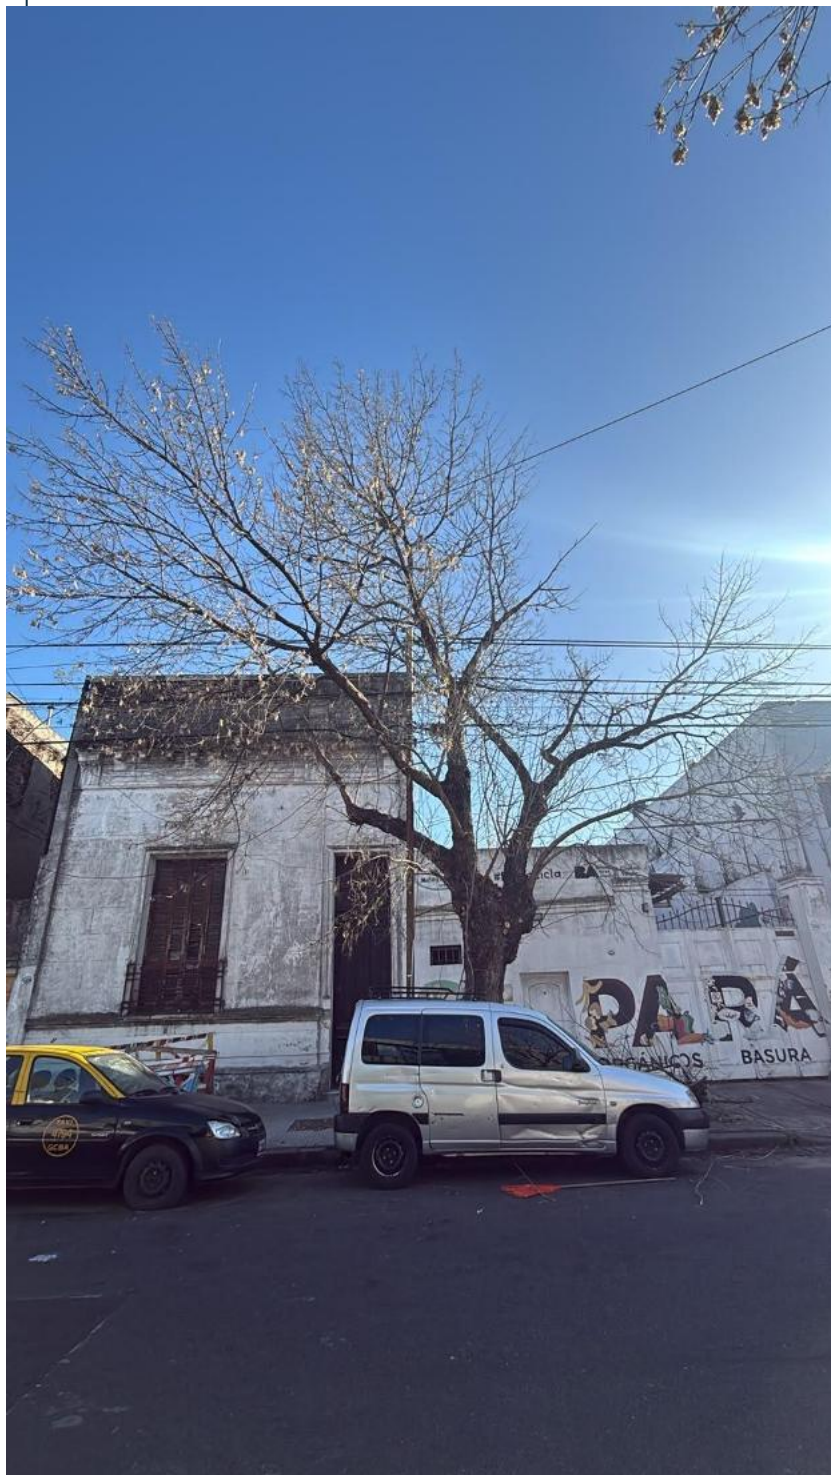
Arbol seco muy peligroso. Brazos completamente secos y podridos, con riesgo de caída.

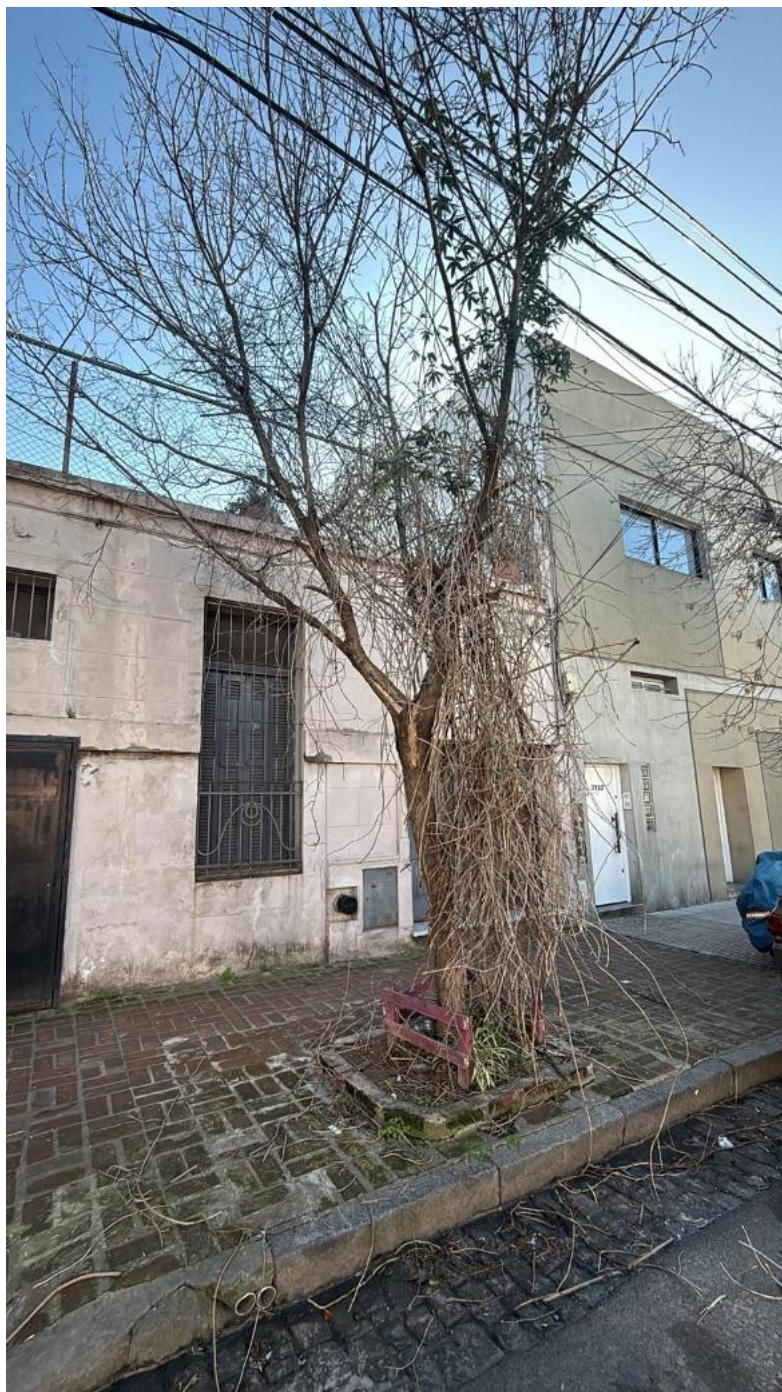
Árbol seco, ramas quebradas atrapadas en la enredadera.

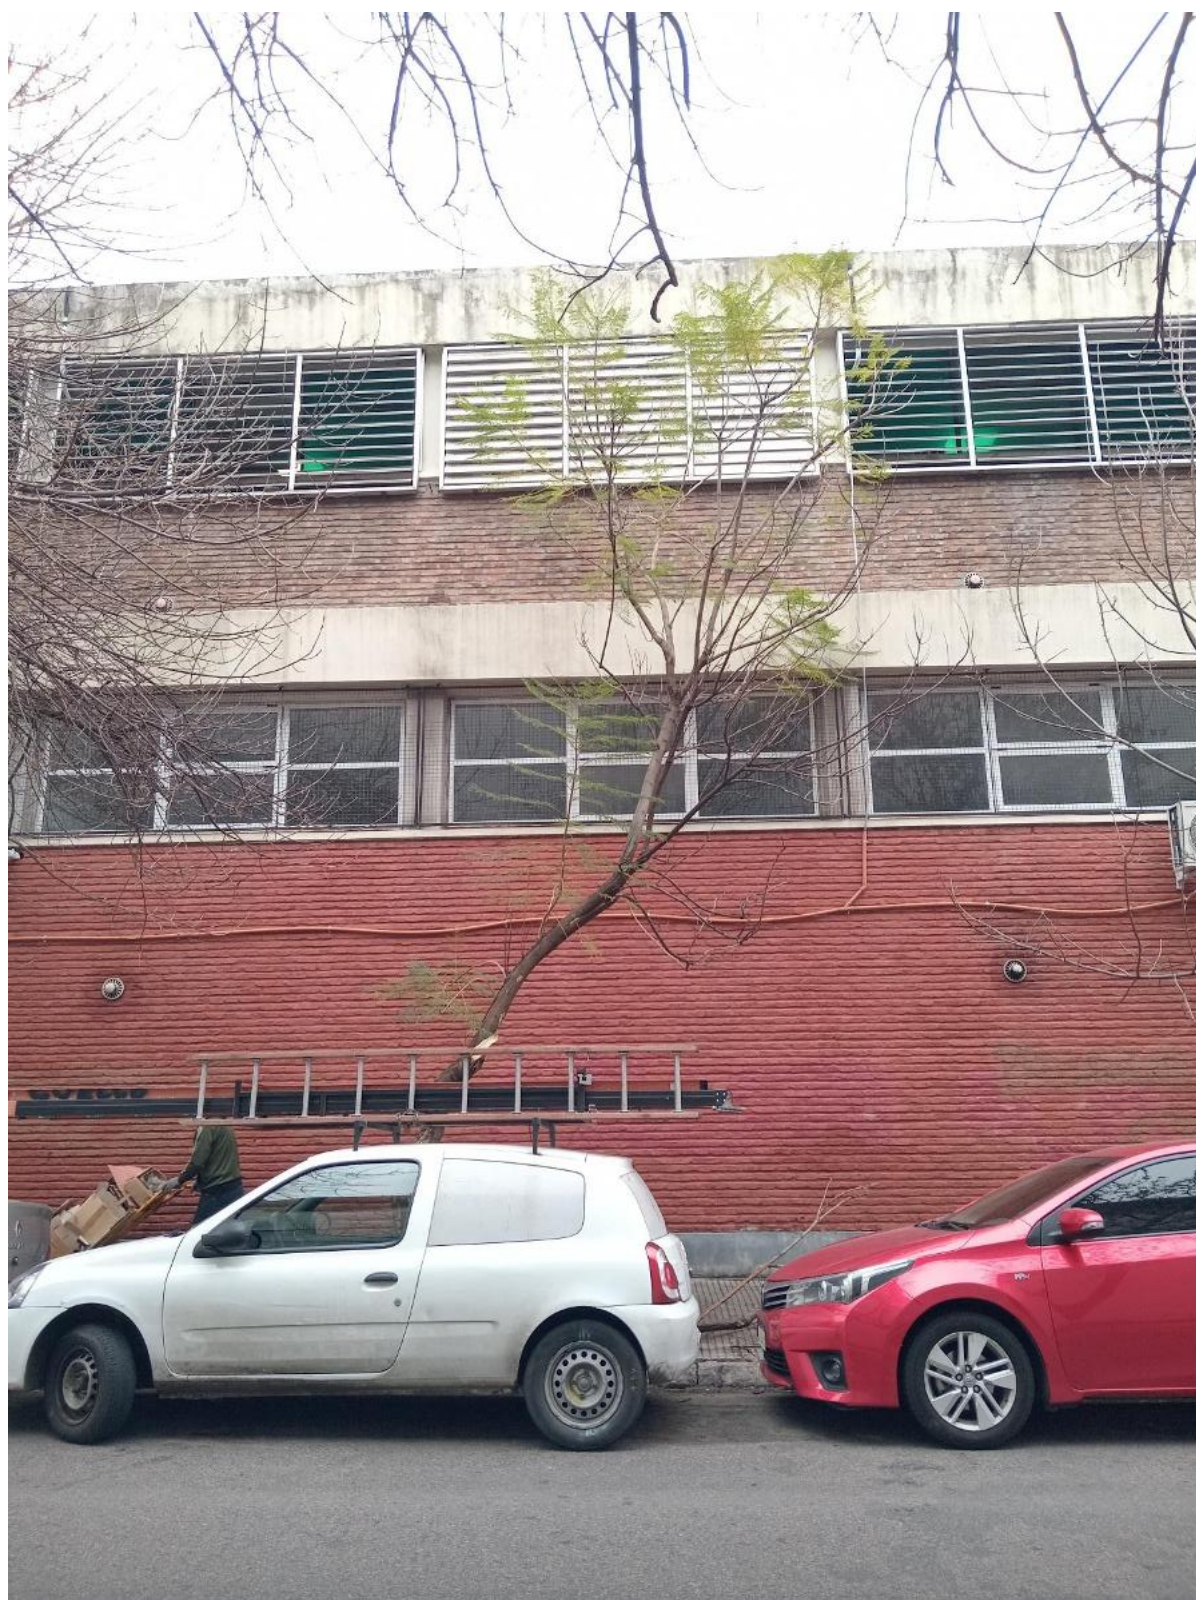
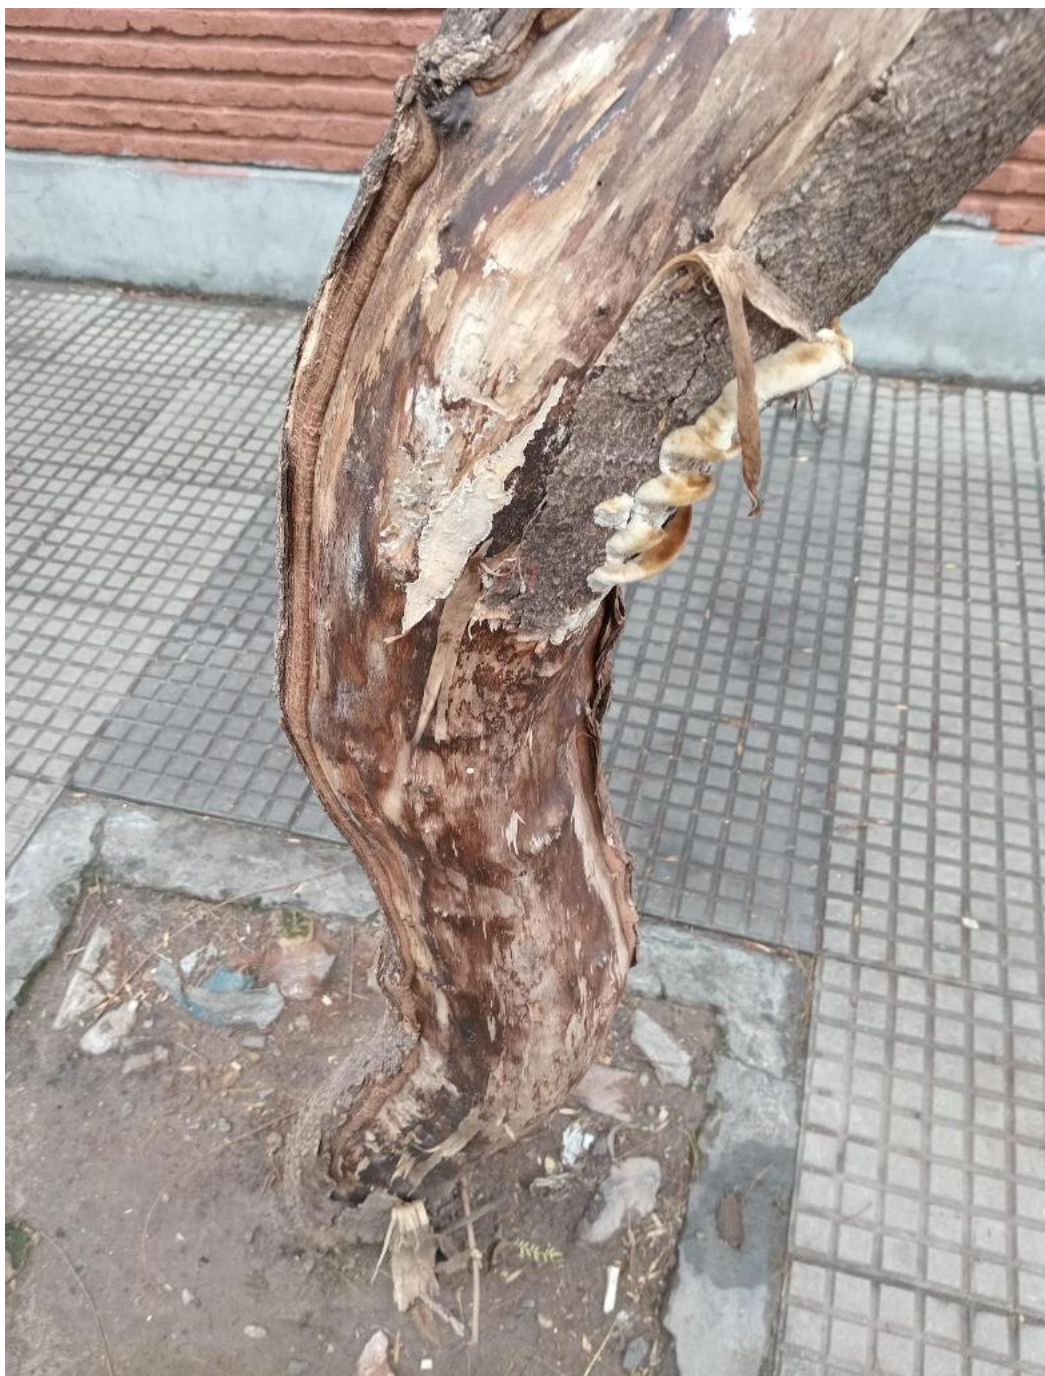
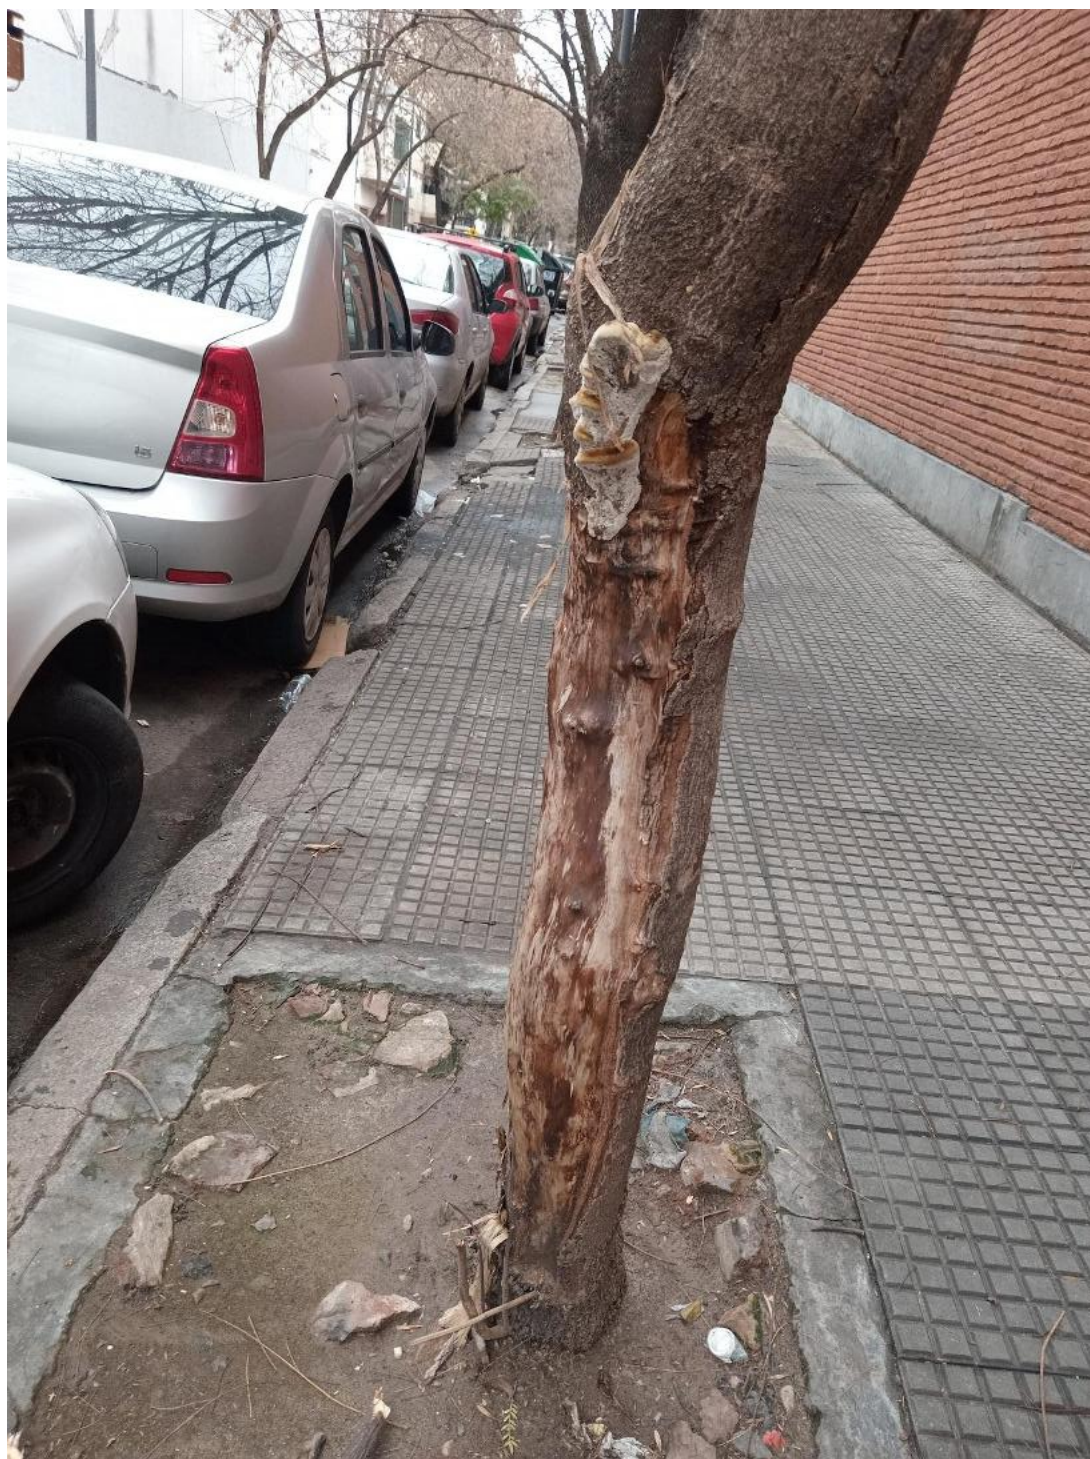
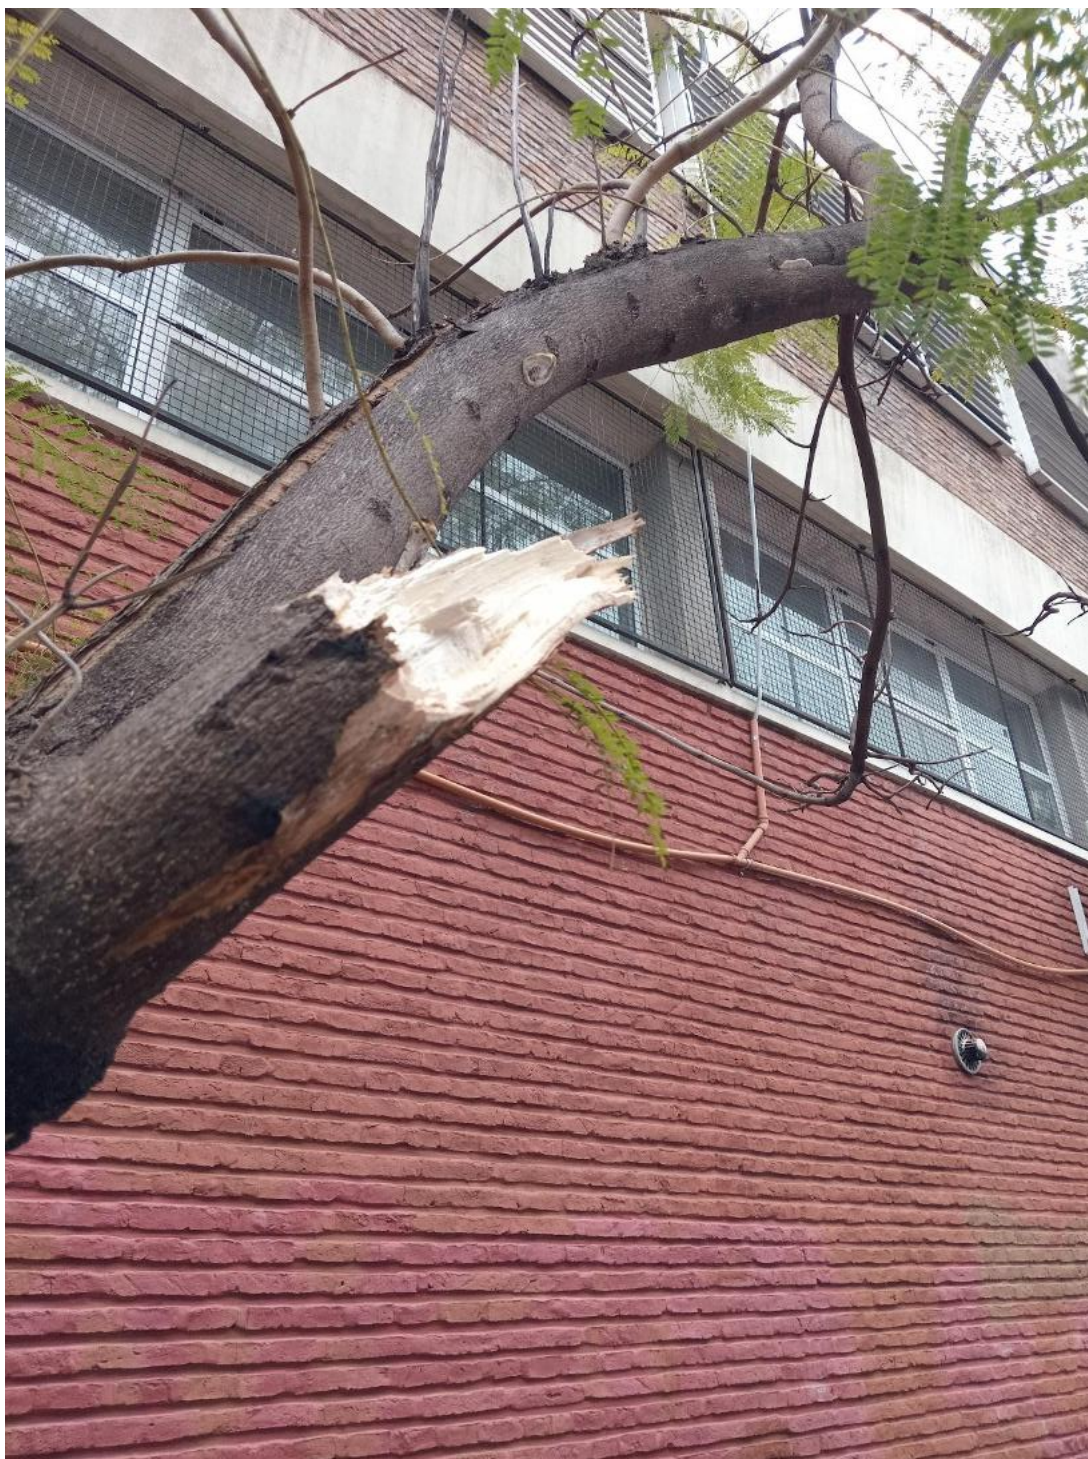
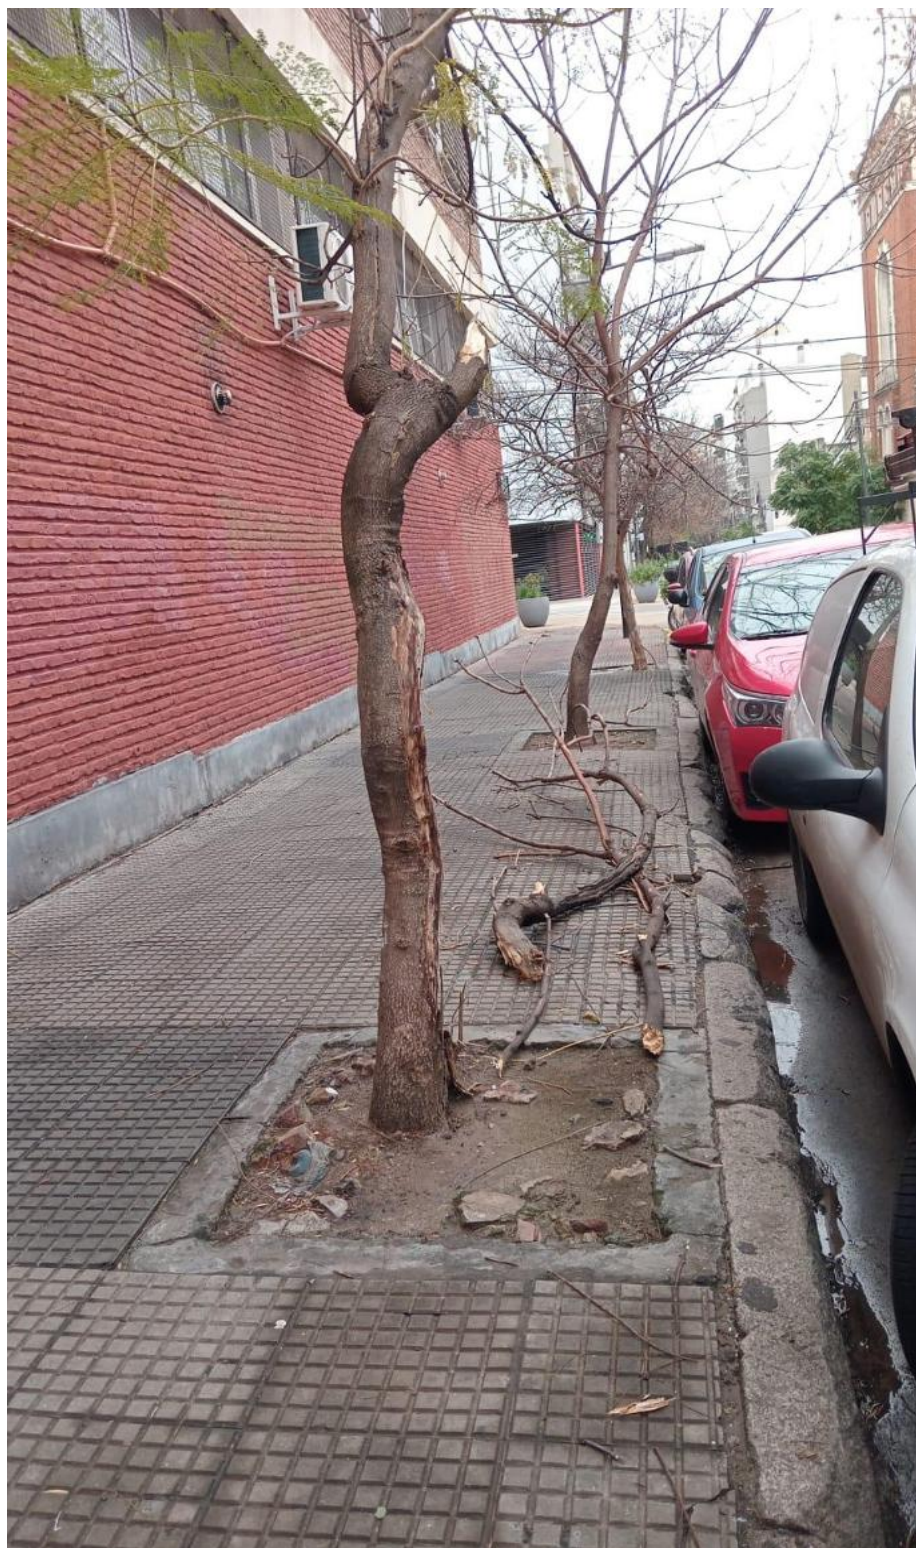
N°/Ref.:4430 (LA8)

JOVEN EJEMPLAR QUE SUFRIÓ LA FALLA DE UNA RAMA DE PORTE MEDIO. QUEDÓ DAÑADO TRAS EL INCENDIO DE UN VEHÍCULO CERCA SUYO HACE UNOS AÑOS. PRESENTA EL FUSTE CON DESCORTEZAMIENTO, CON EL 45% DE LA CIRCUNGERENCIA SIN CORTEZA Y PARED REMANENTE DELGADA, FRUCTIFICACIONES FÚNGICAS EN EL TRONCO Y RAMA REMANENTE PRINCIPAL. REEMPLAZAR. ESCUELA CERCA.

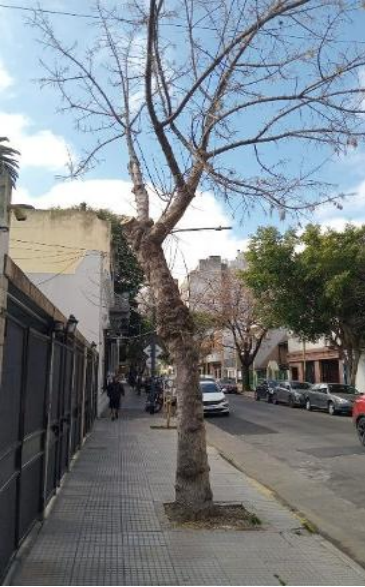
ARBOL SECO

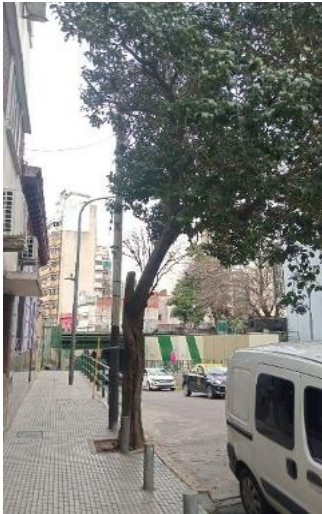
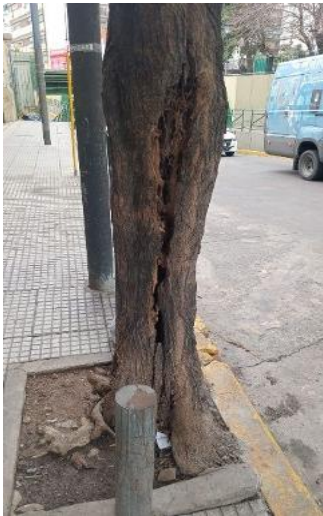
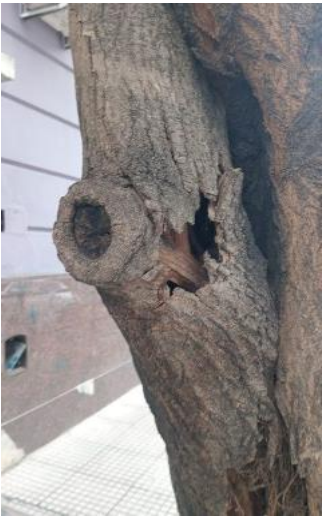
EMERGENCIA  
FUSTE CON CAVIDADES CON ESCASA  
PARED REMANENTE  
GRIETAS EN FUSTE  
POSIBLE COLAPSO DE EJEMPLAR

ZONA MUY TRANSITADA

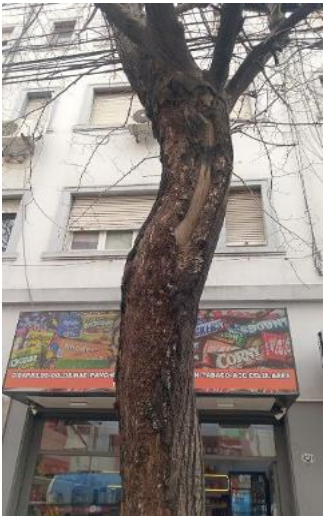
EXTRACCION  
PRESENCIA DE CAVIDAD BASAL E  
INTERIOR DE FUSTE  
DESCORTEZAMIENTO EN FUSTE  
PRESENCIA DE HONGOS Y PLAGAS

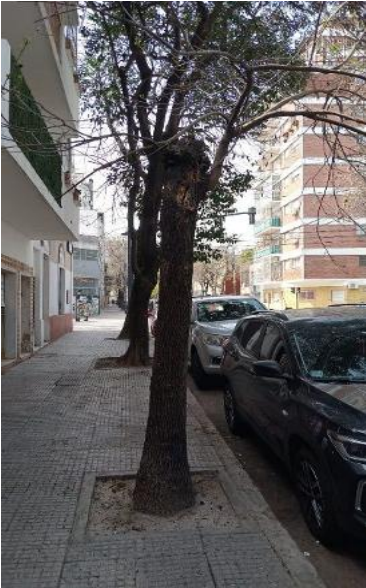
Ejemplar con cavidades en fuste  
Podredumbre en fuste  
Quebradura cerca de su ápice

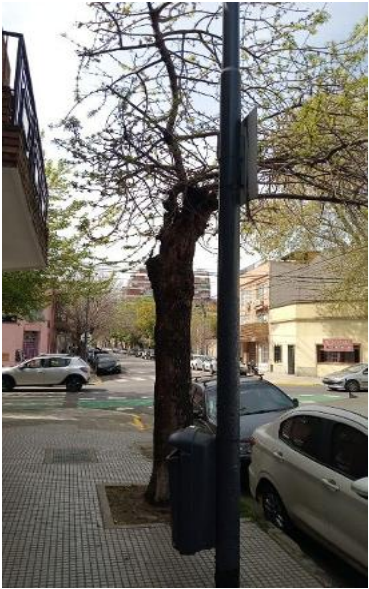
EJEMPLAR CON CAVIDADES  
DESCORTEZADO SUPERFICIAL  
PRESENCIA DE INSECTOS  
PODREDUMBRE
