## GOBIERNO DE LA CIUDAD DE BUENOS AIRES

## PLANILLA DE INSPECCION DE ARBOLES

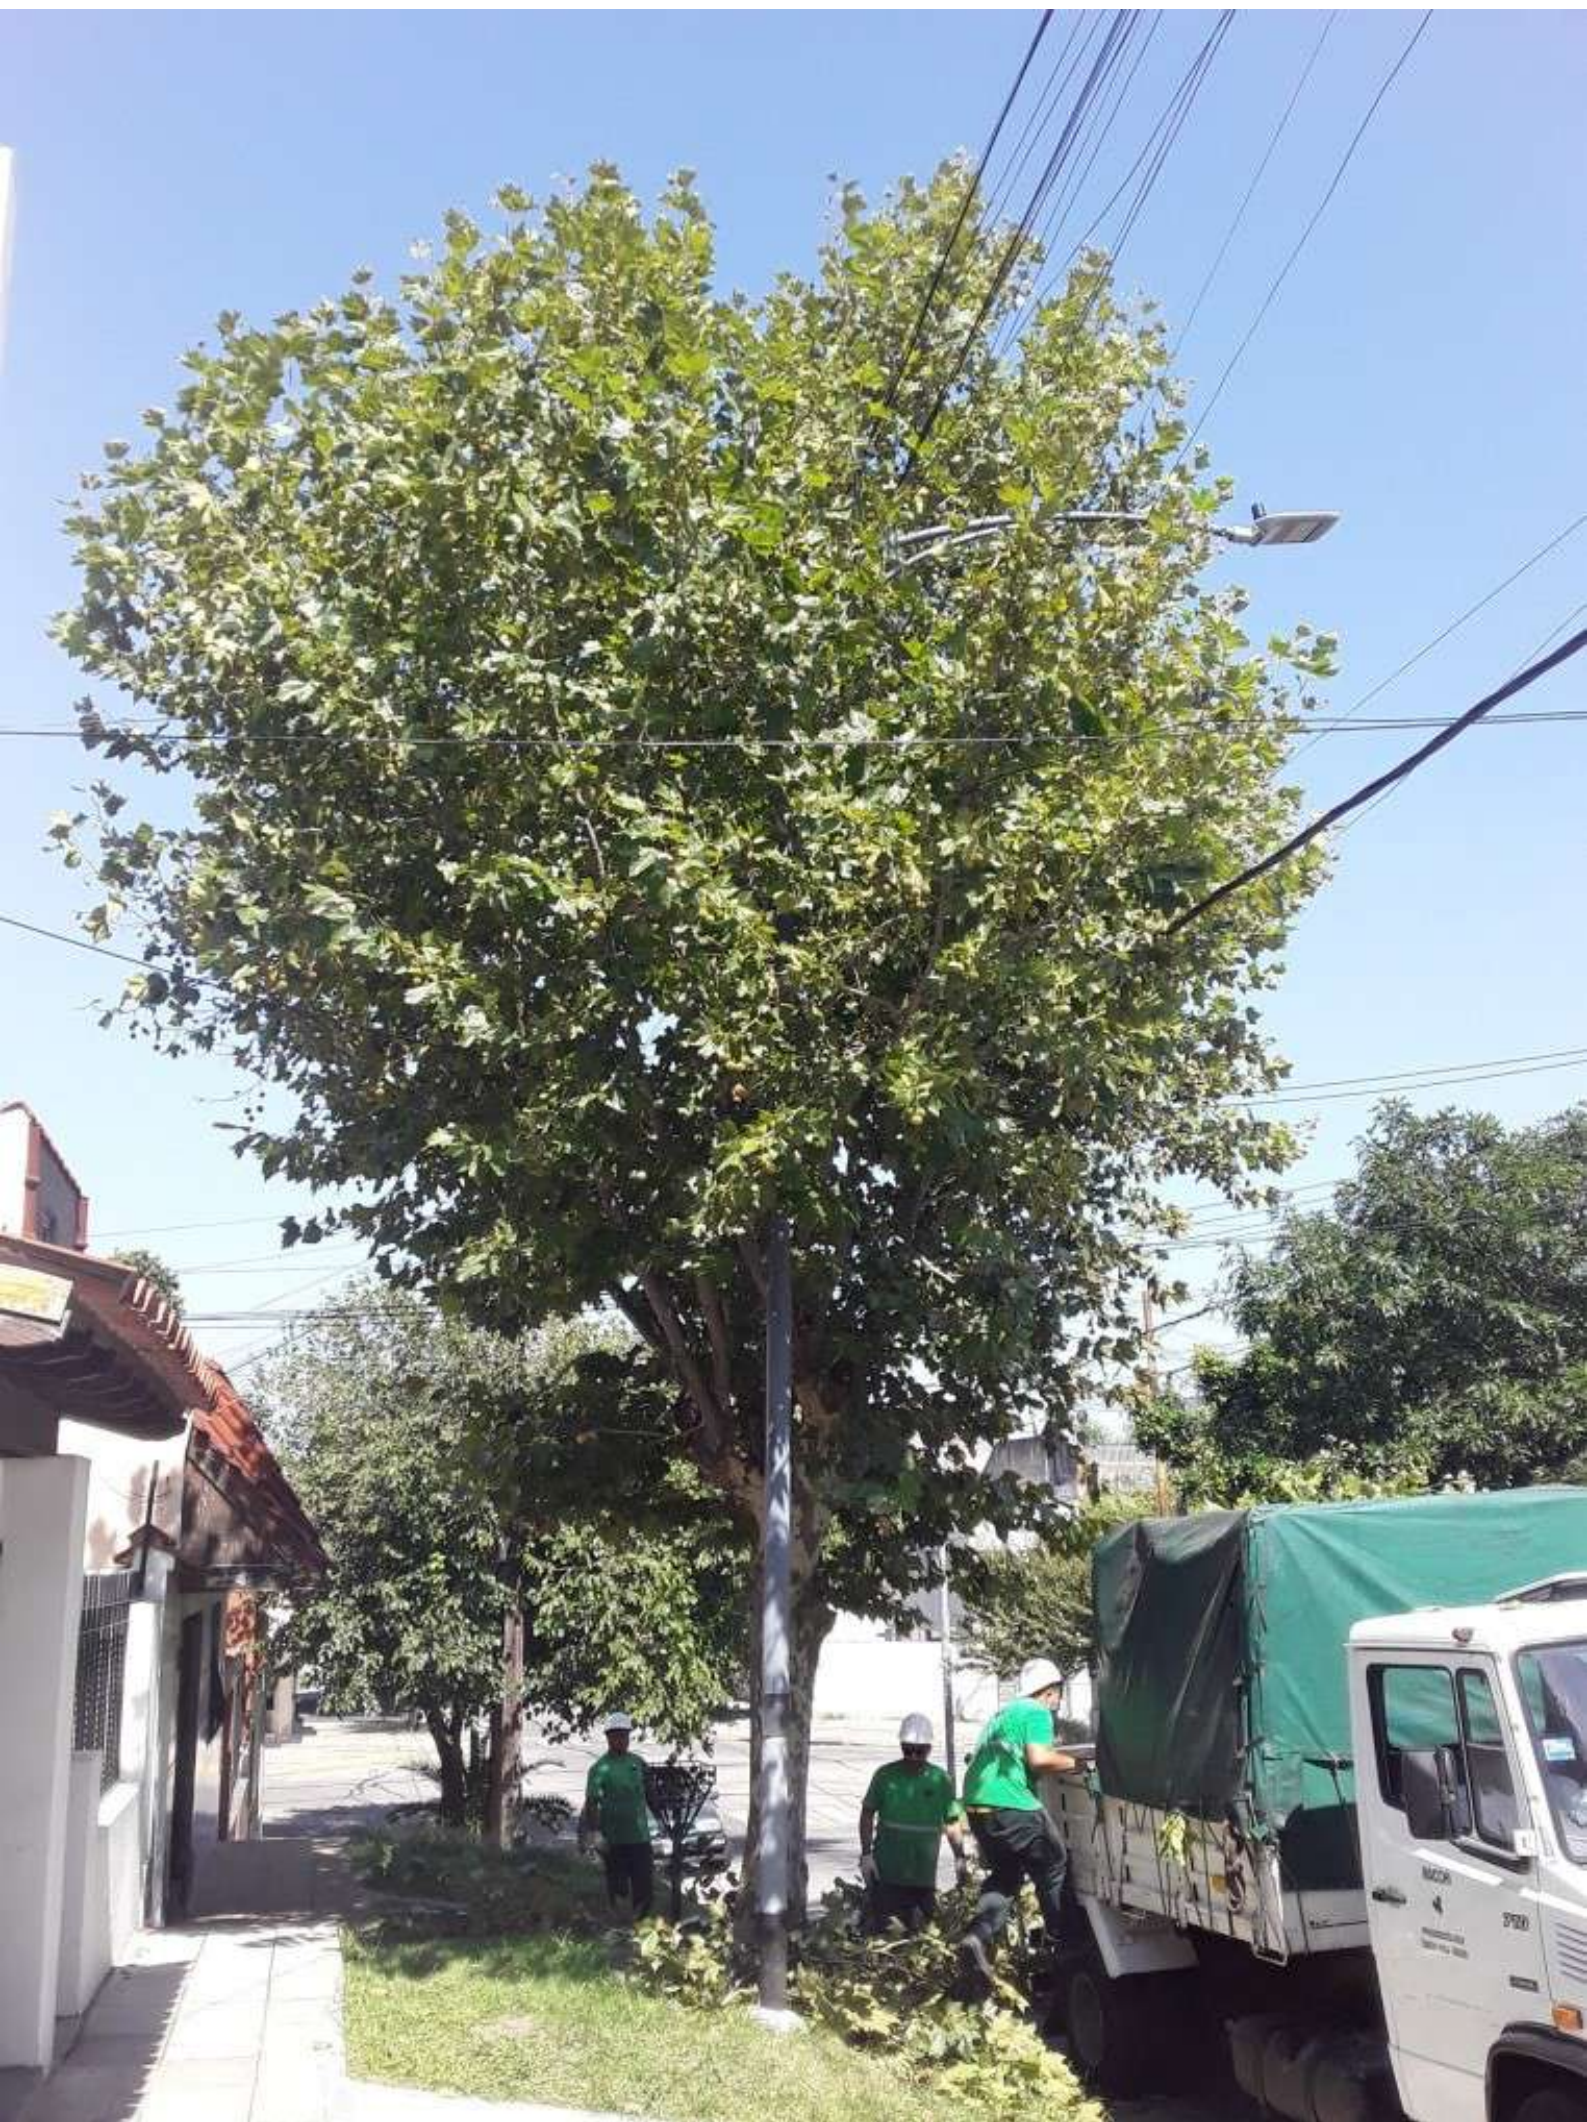
PODA PUNTUAL DESPEJE DE LUMINARIA

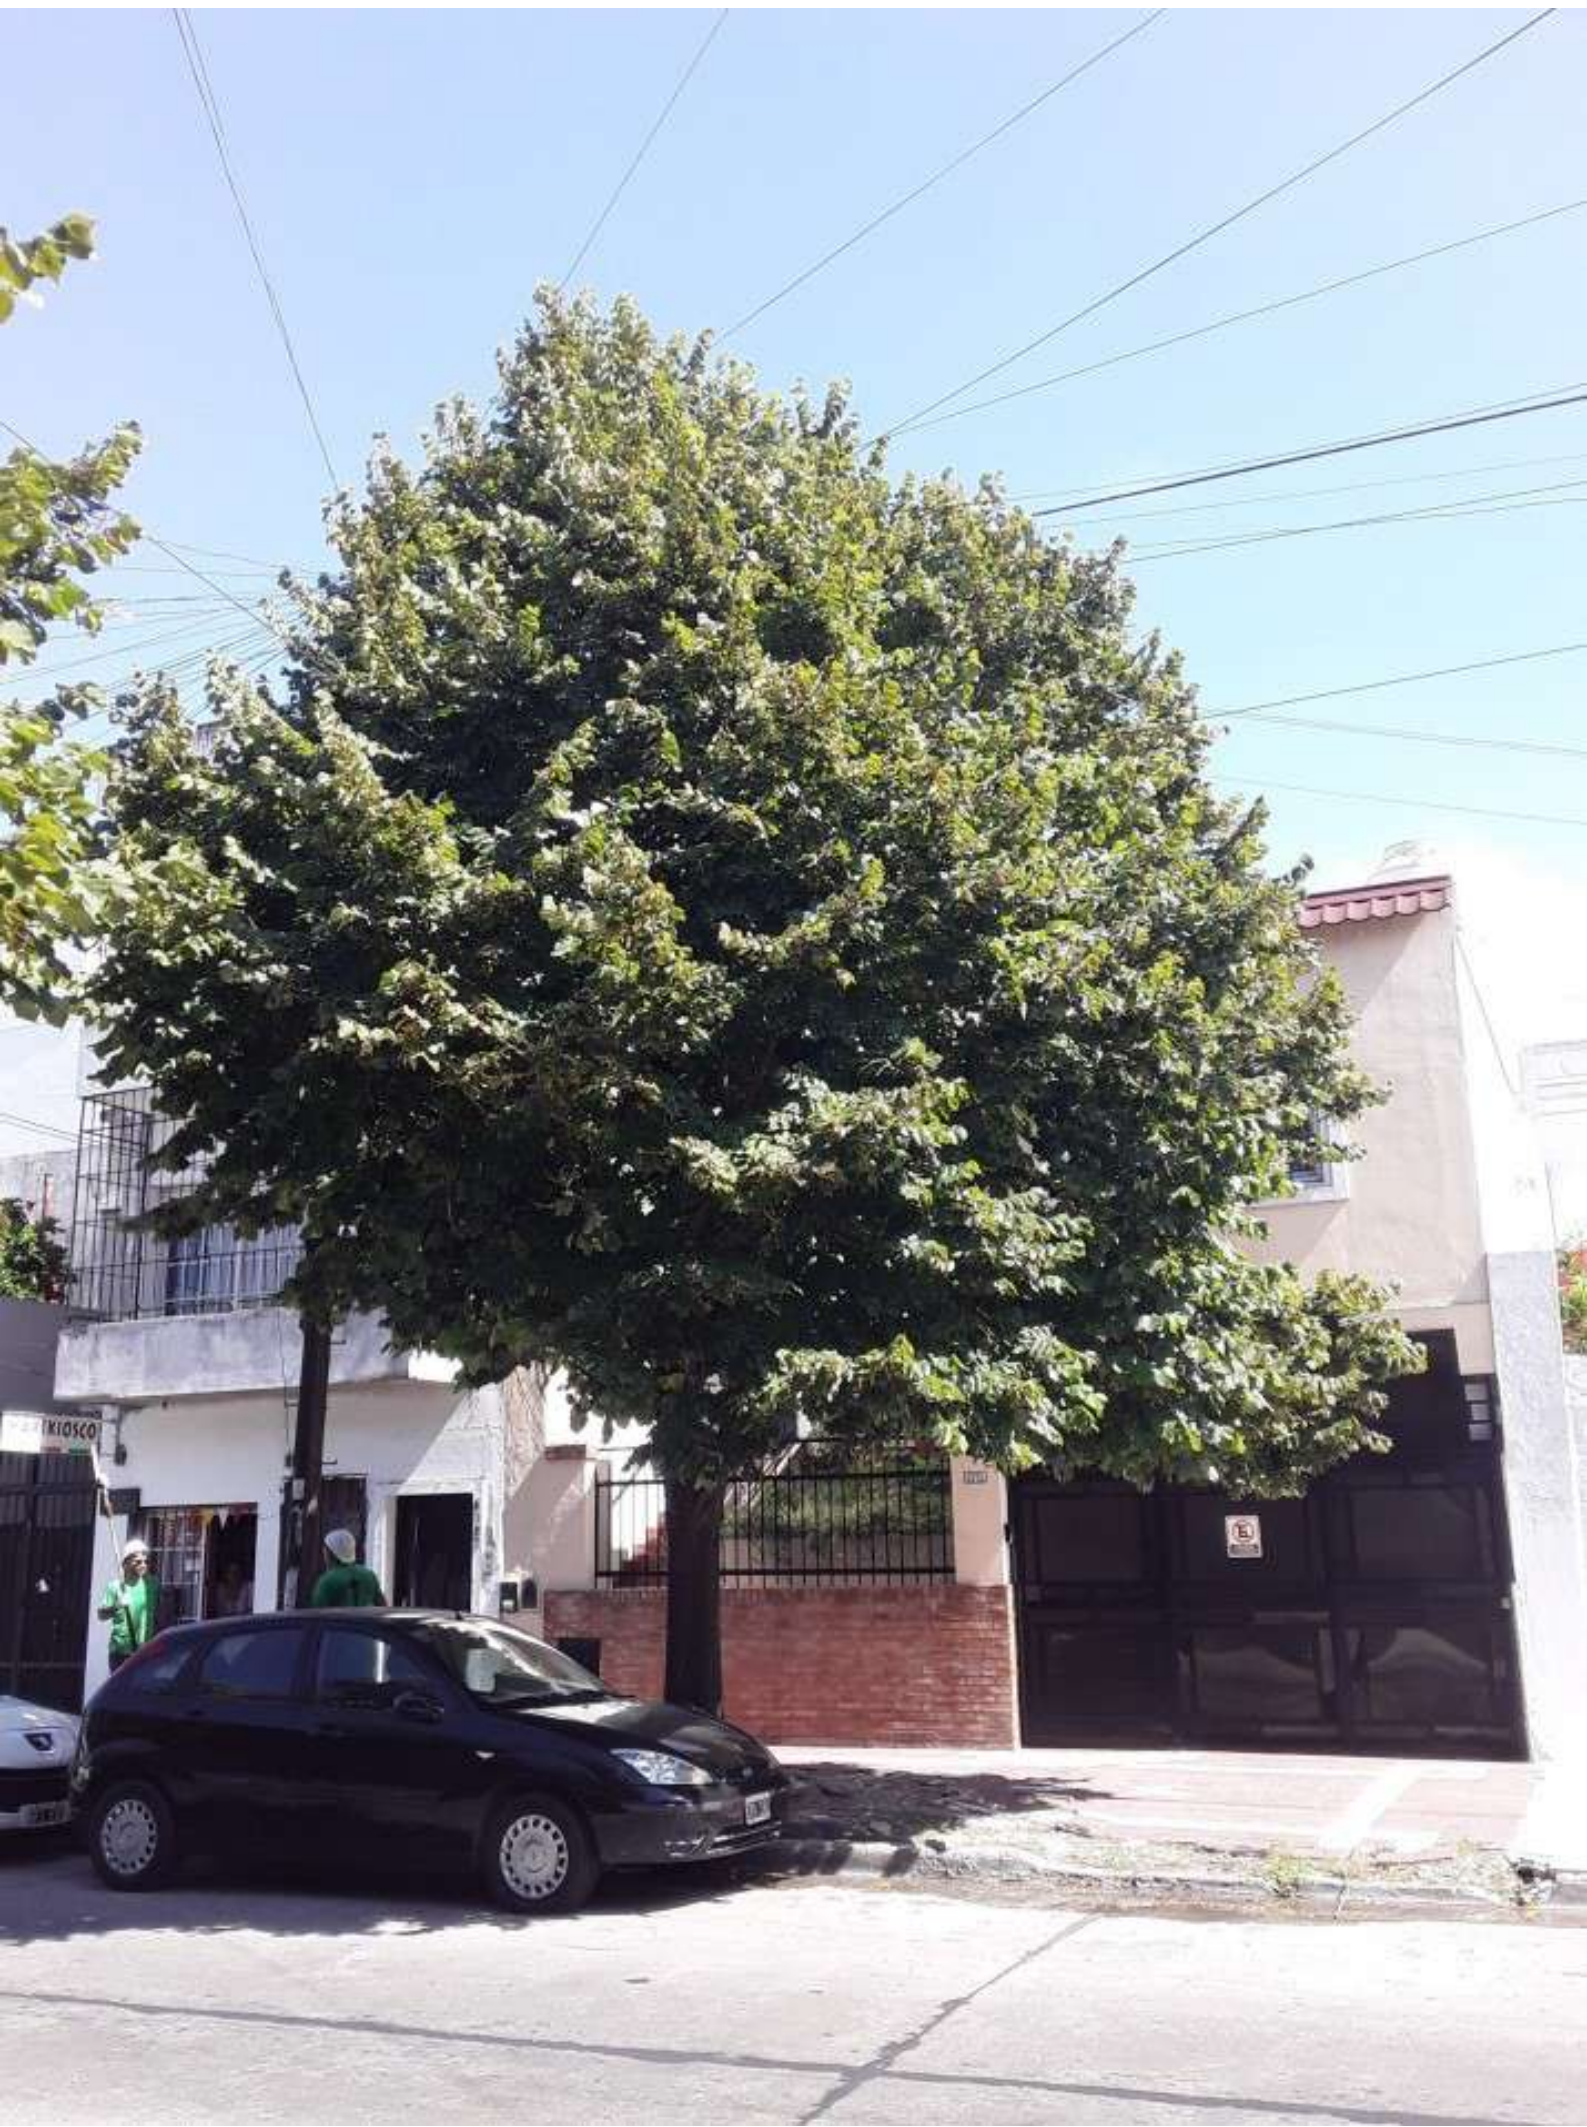
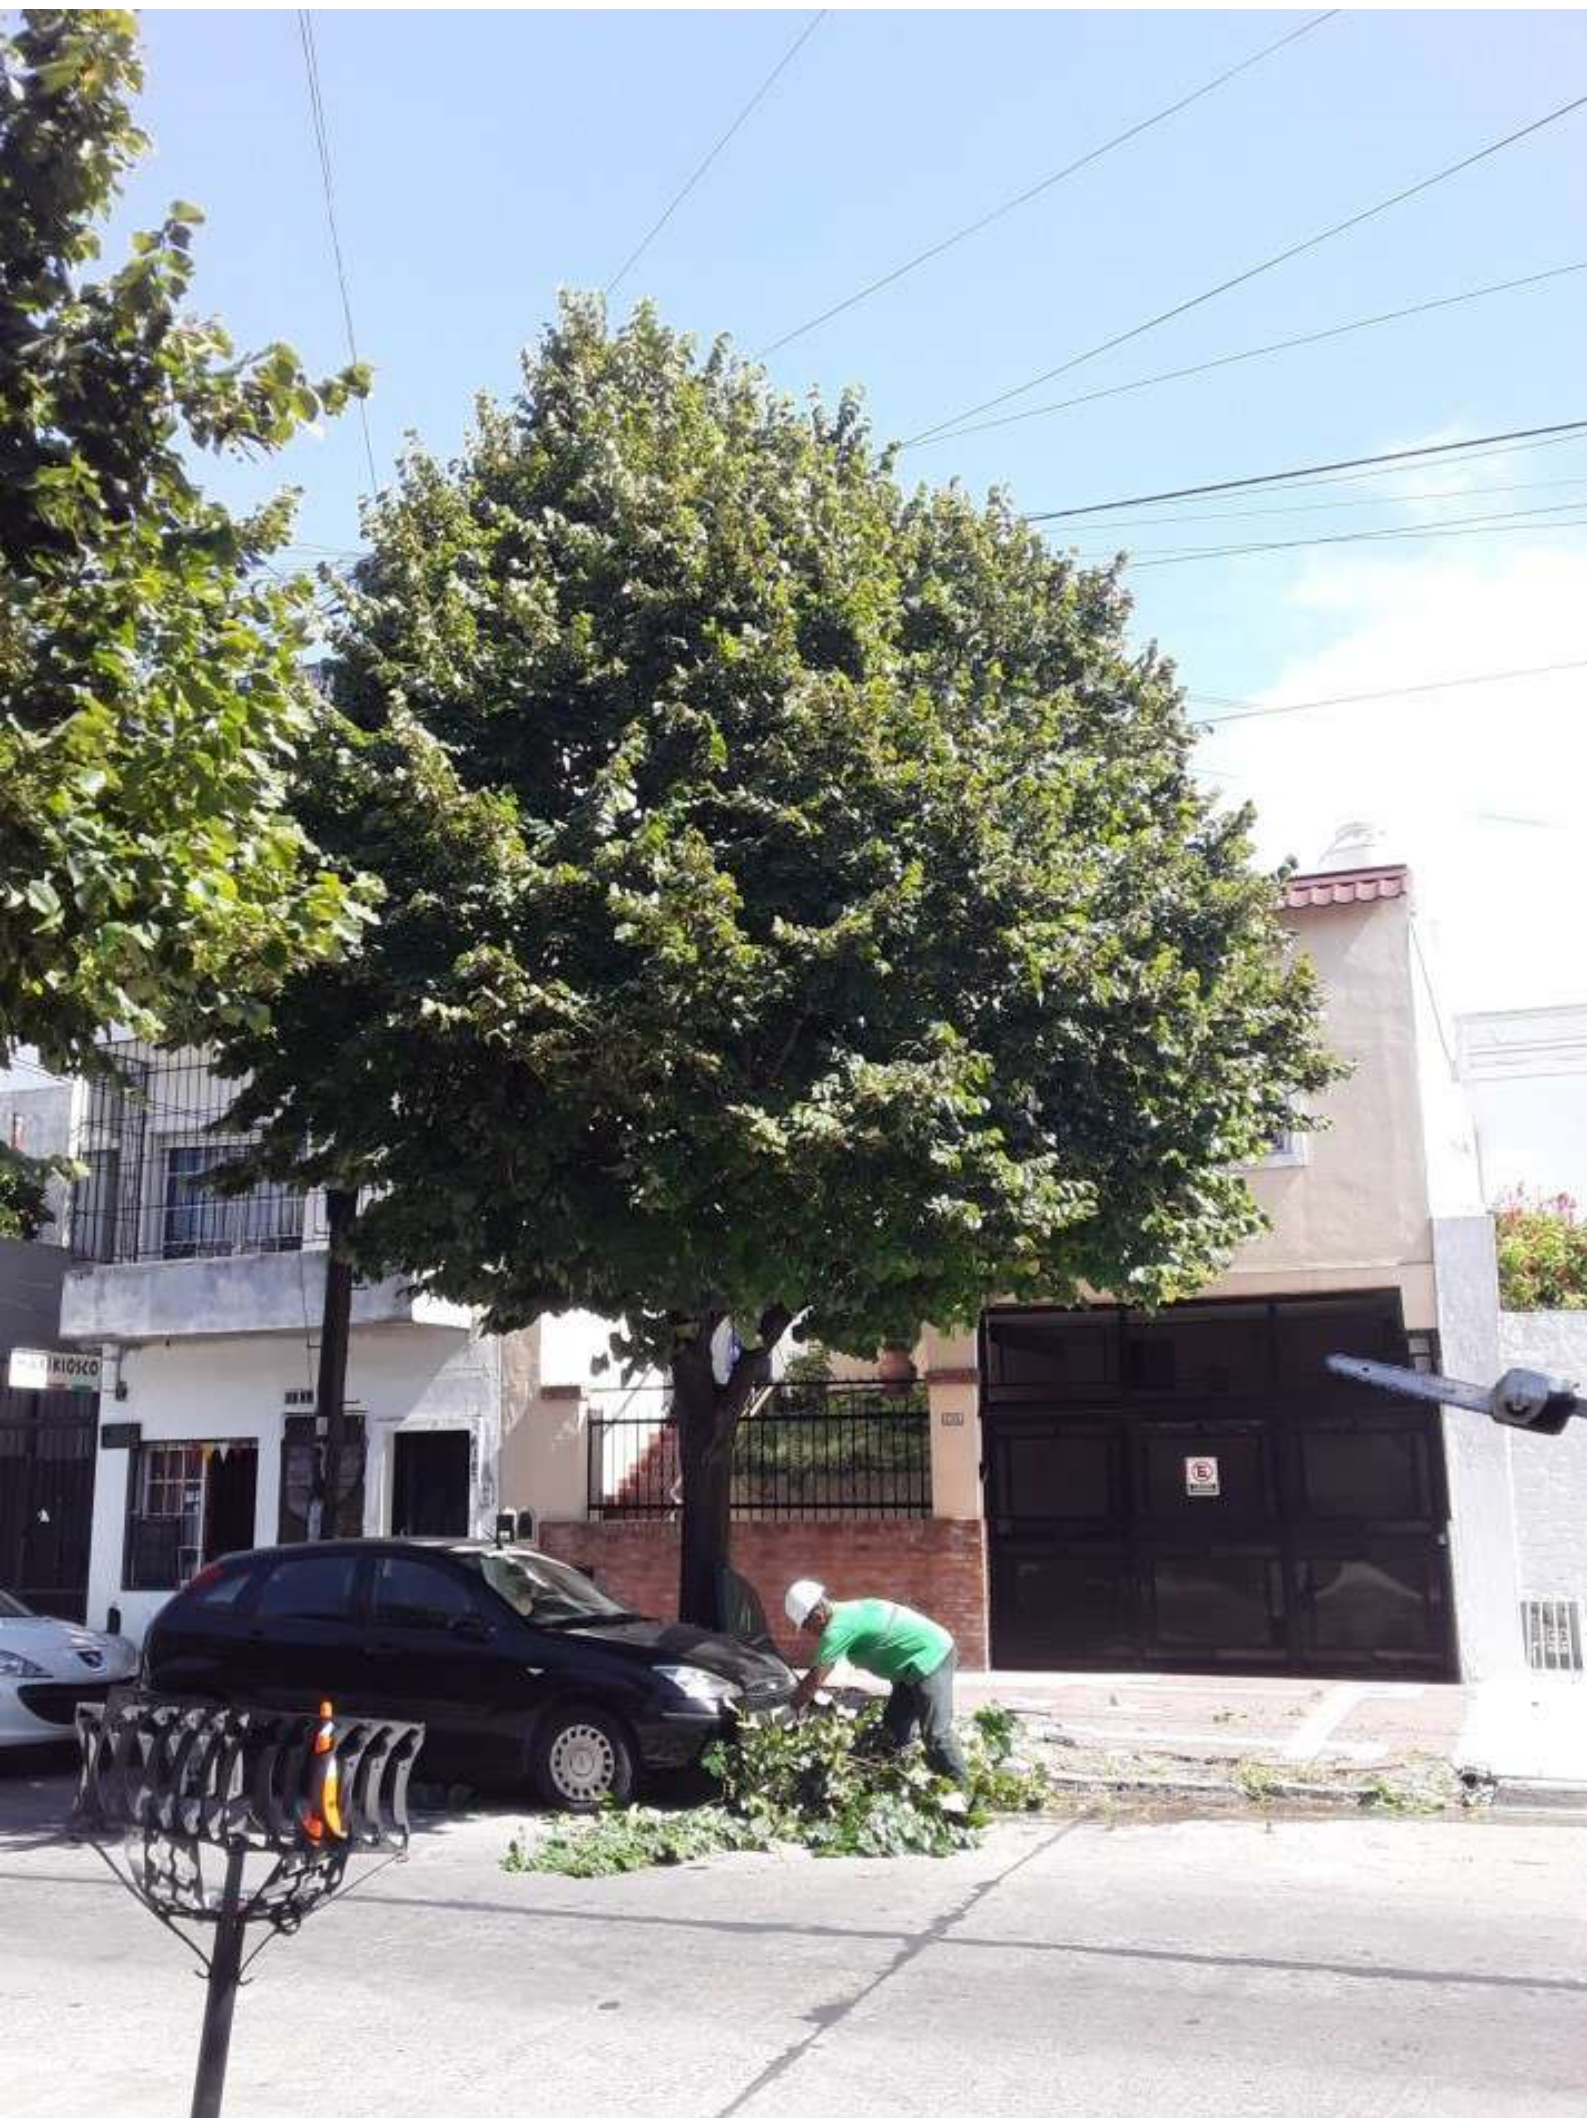
PODA PUNTUAL RAMAS BAJAS (DEPOSE DE LUTUMINA)

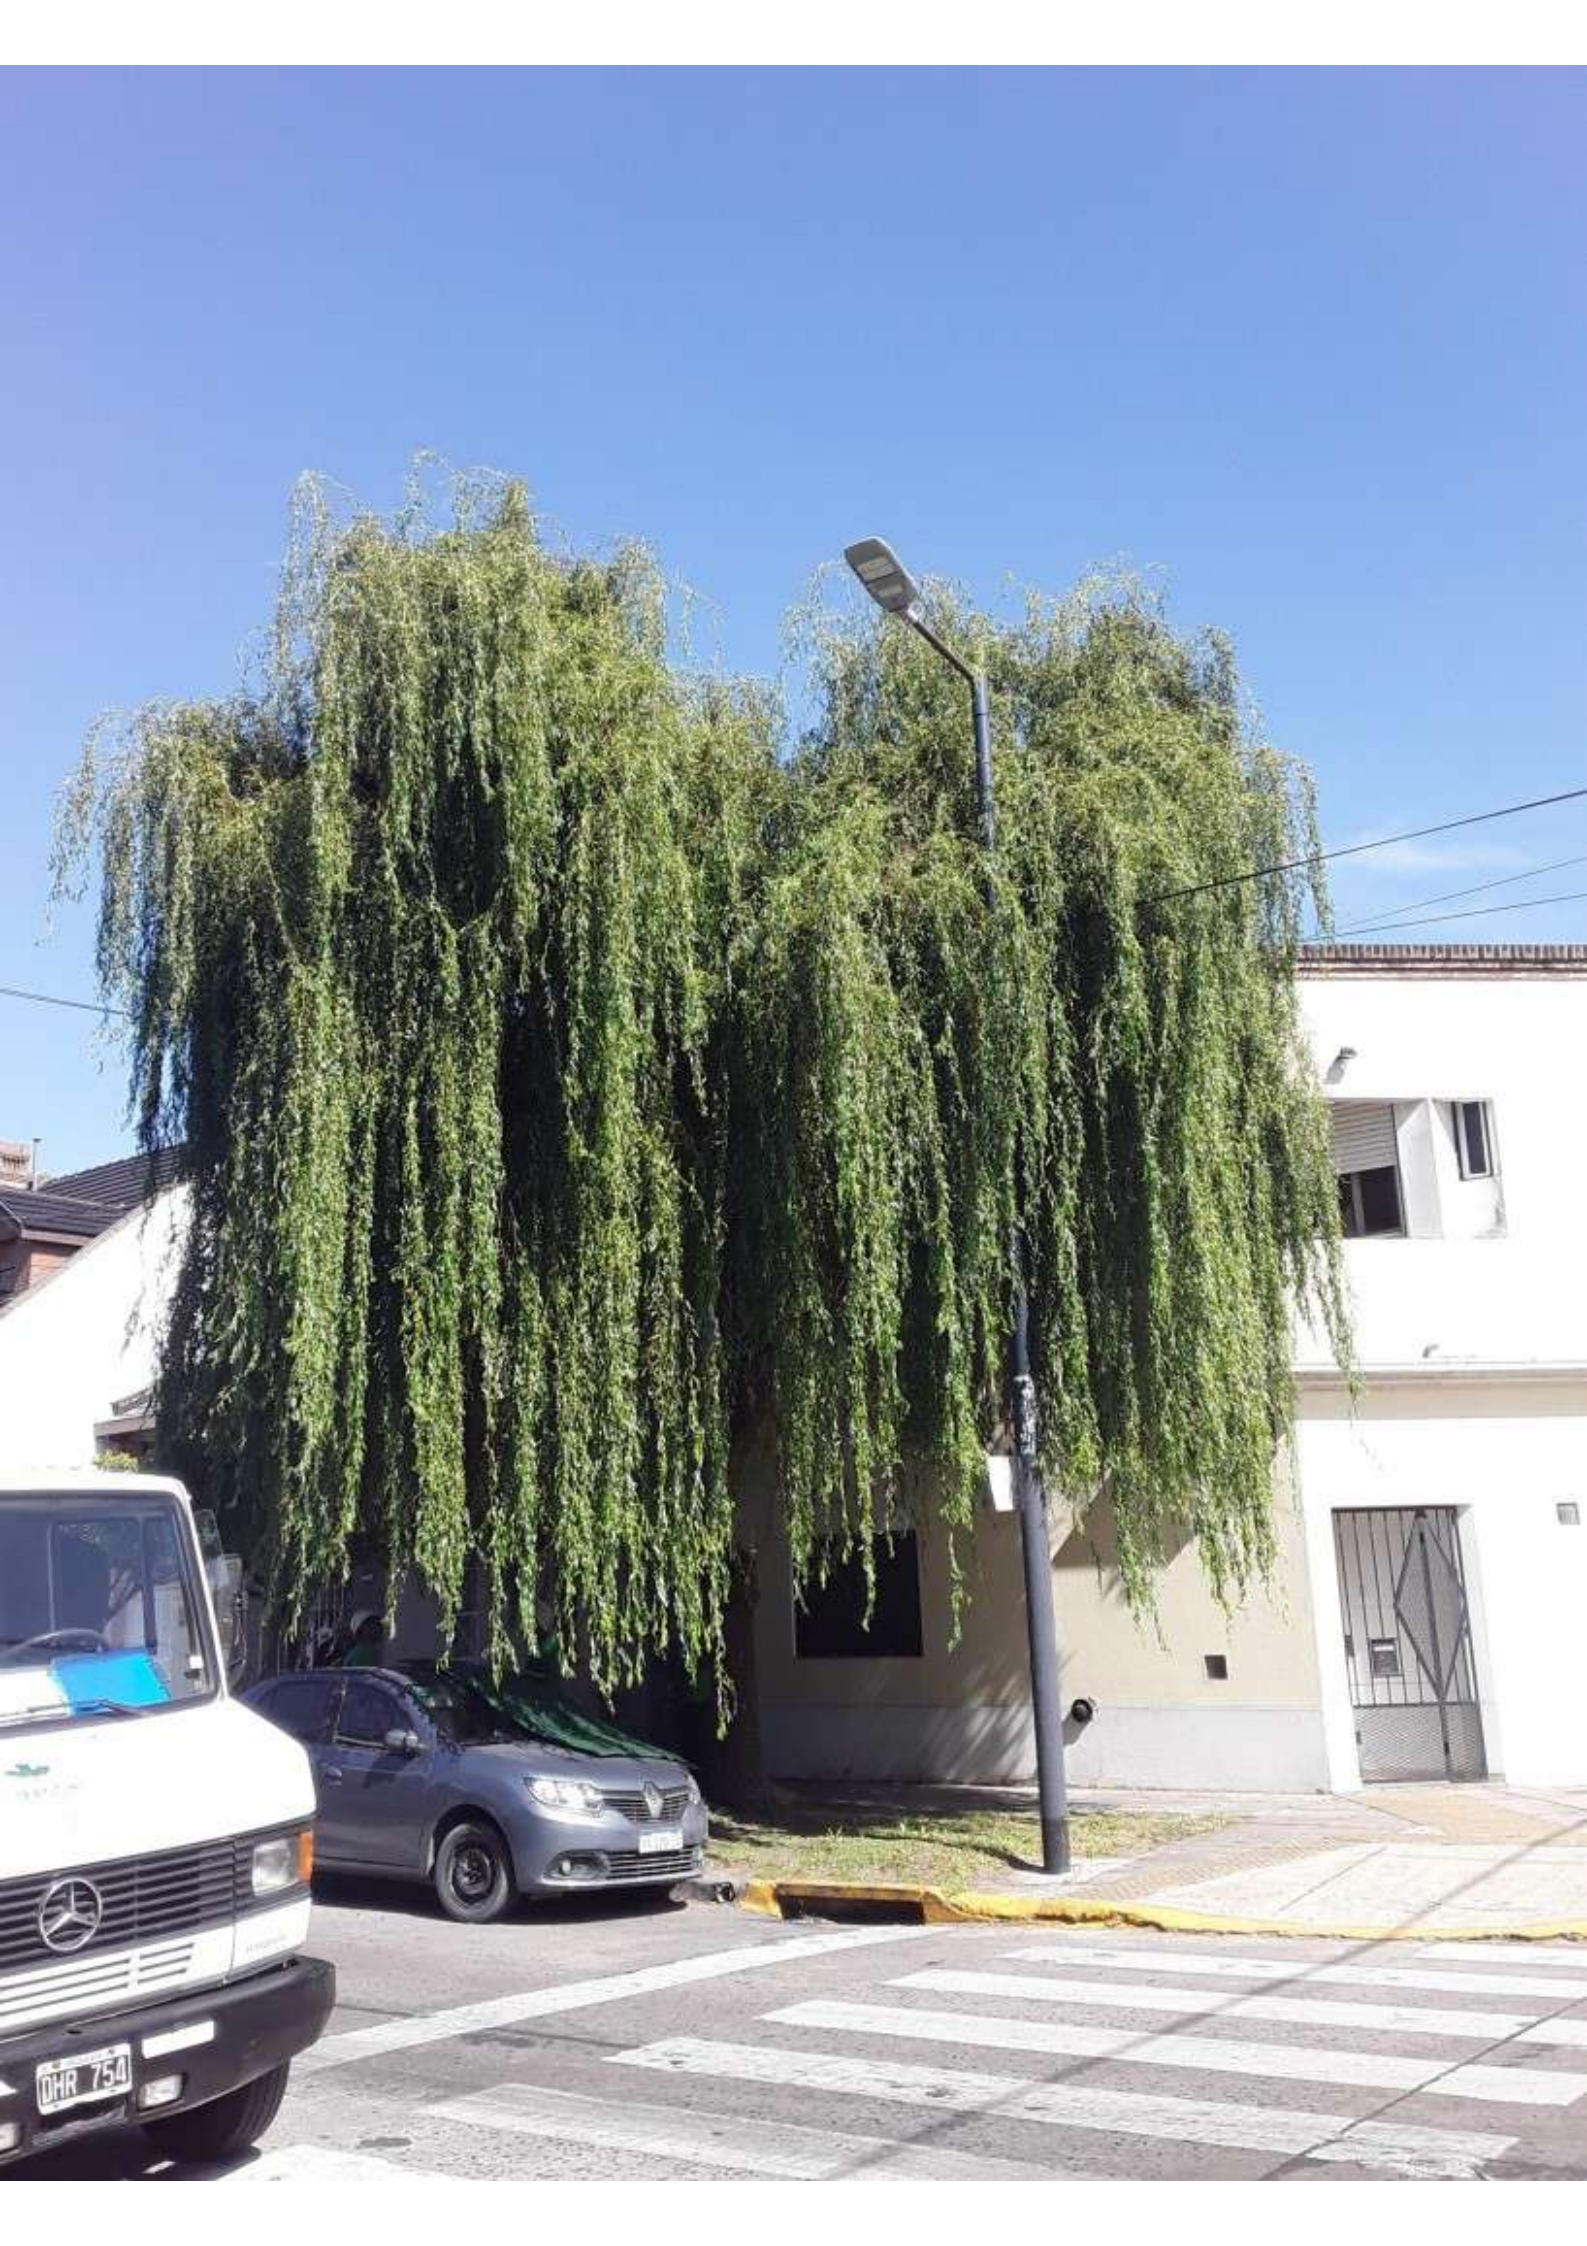
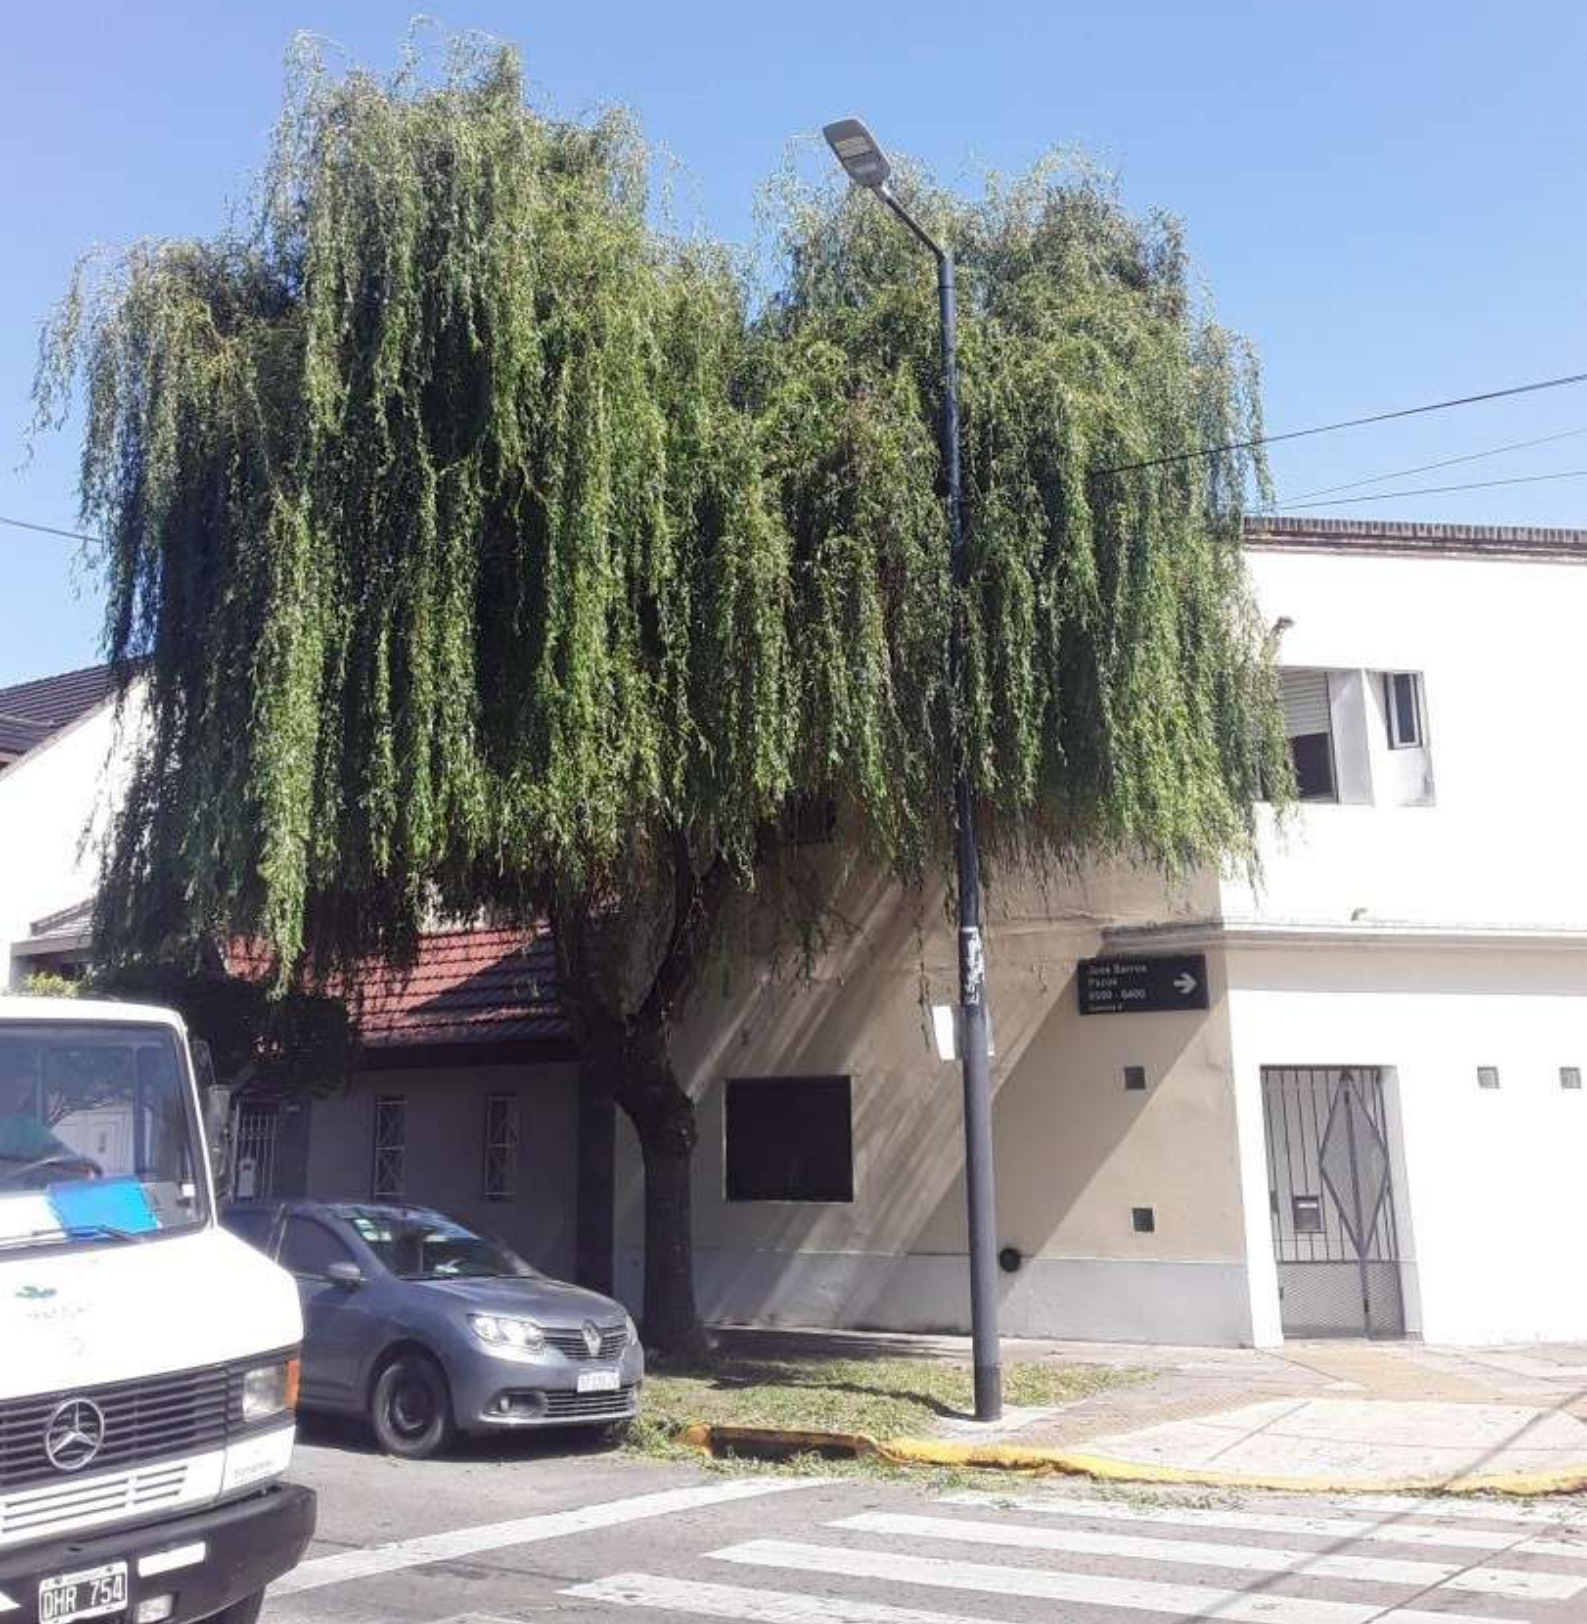
Poda puntual ramas bajas y desbaste de luminaria

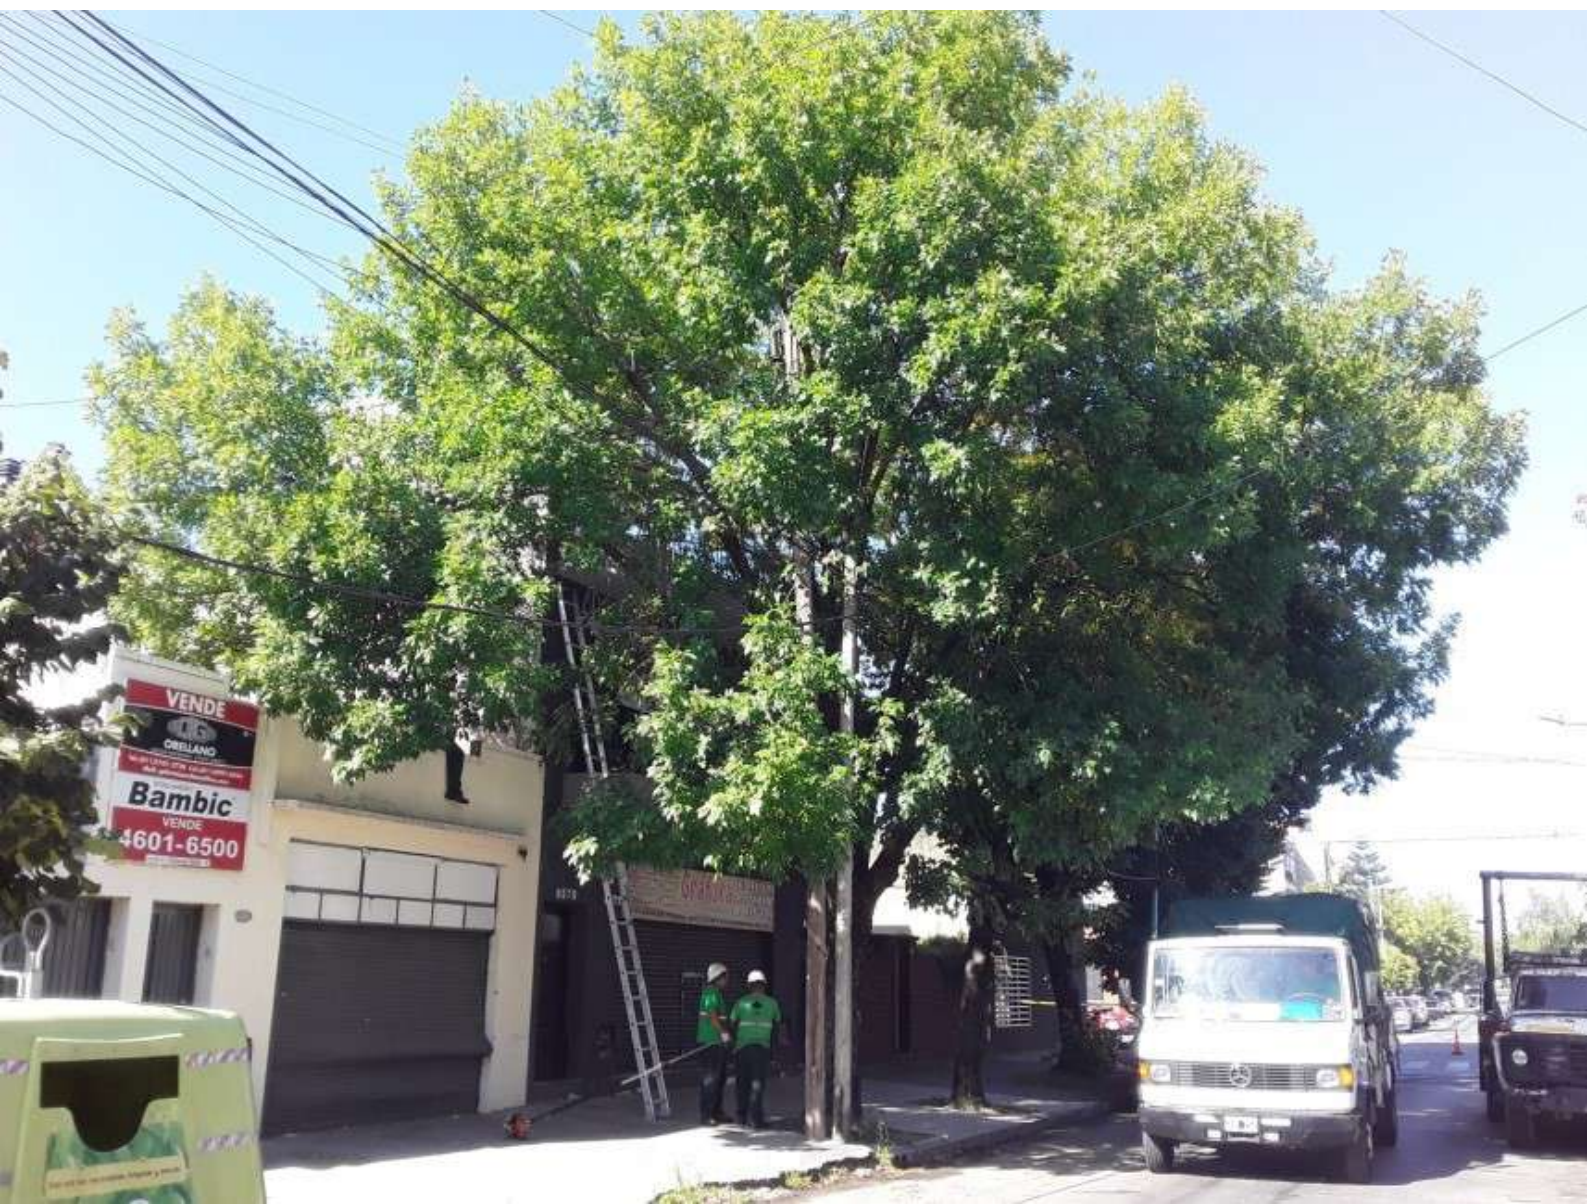
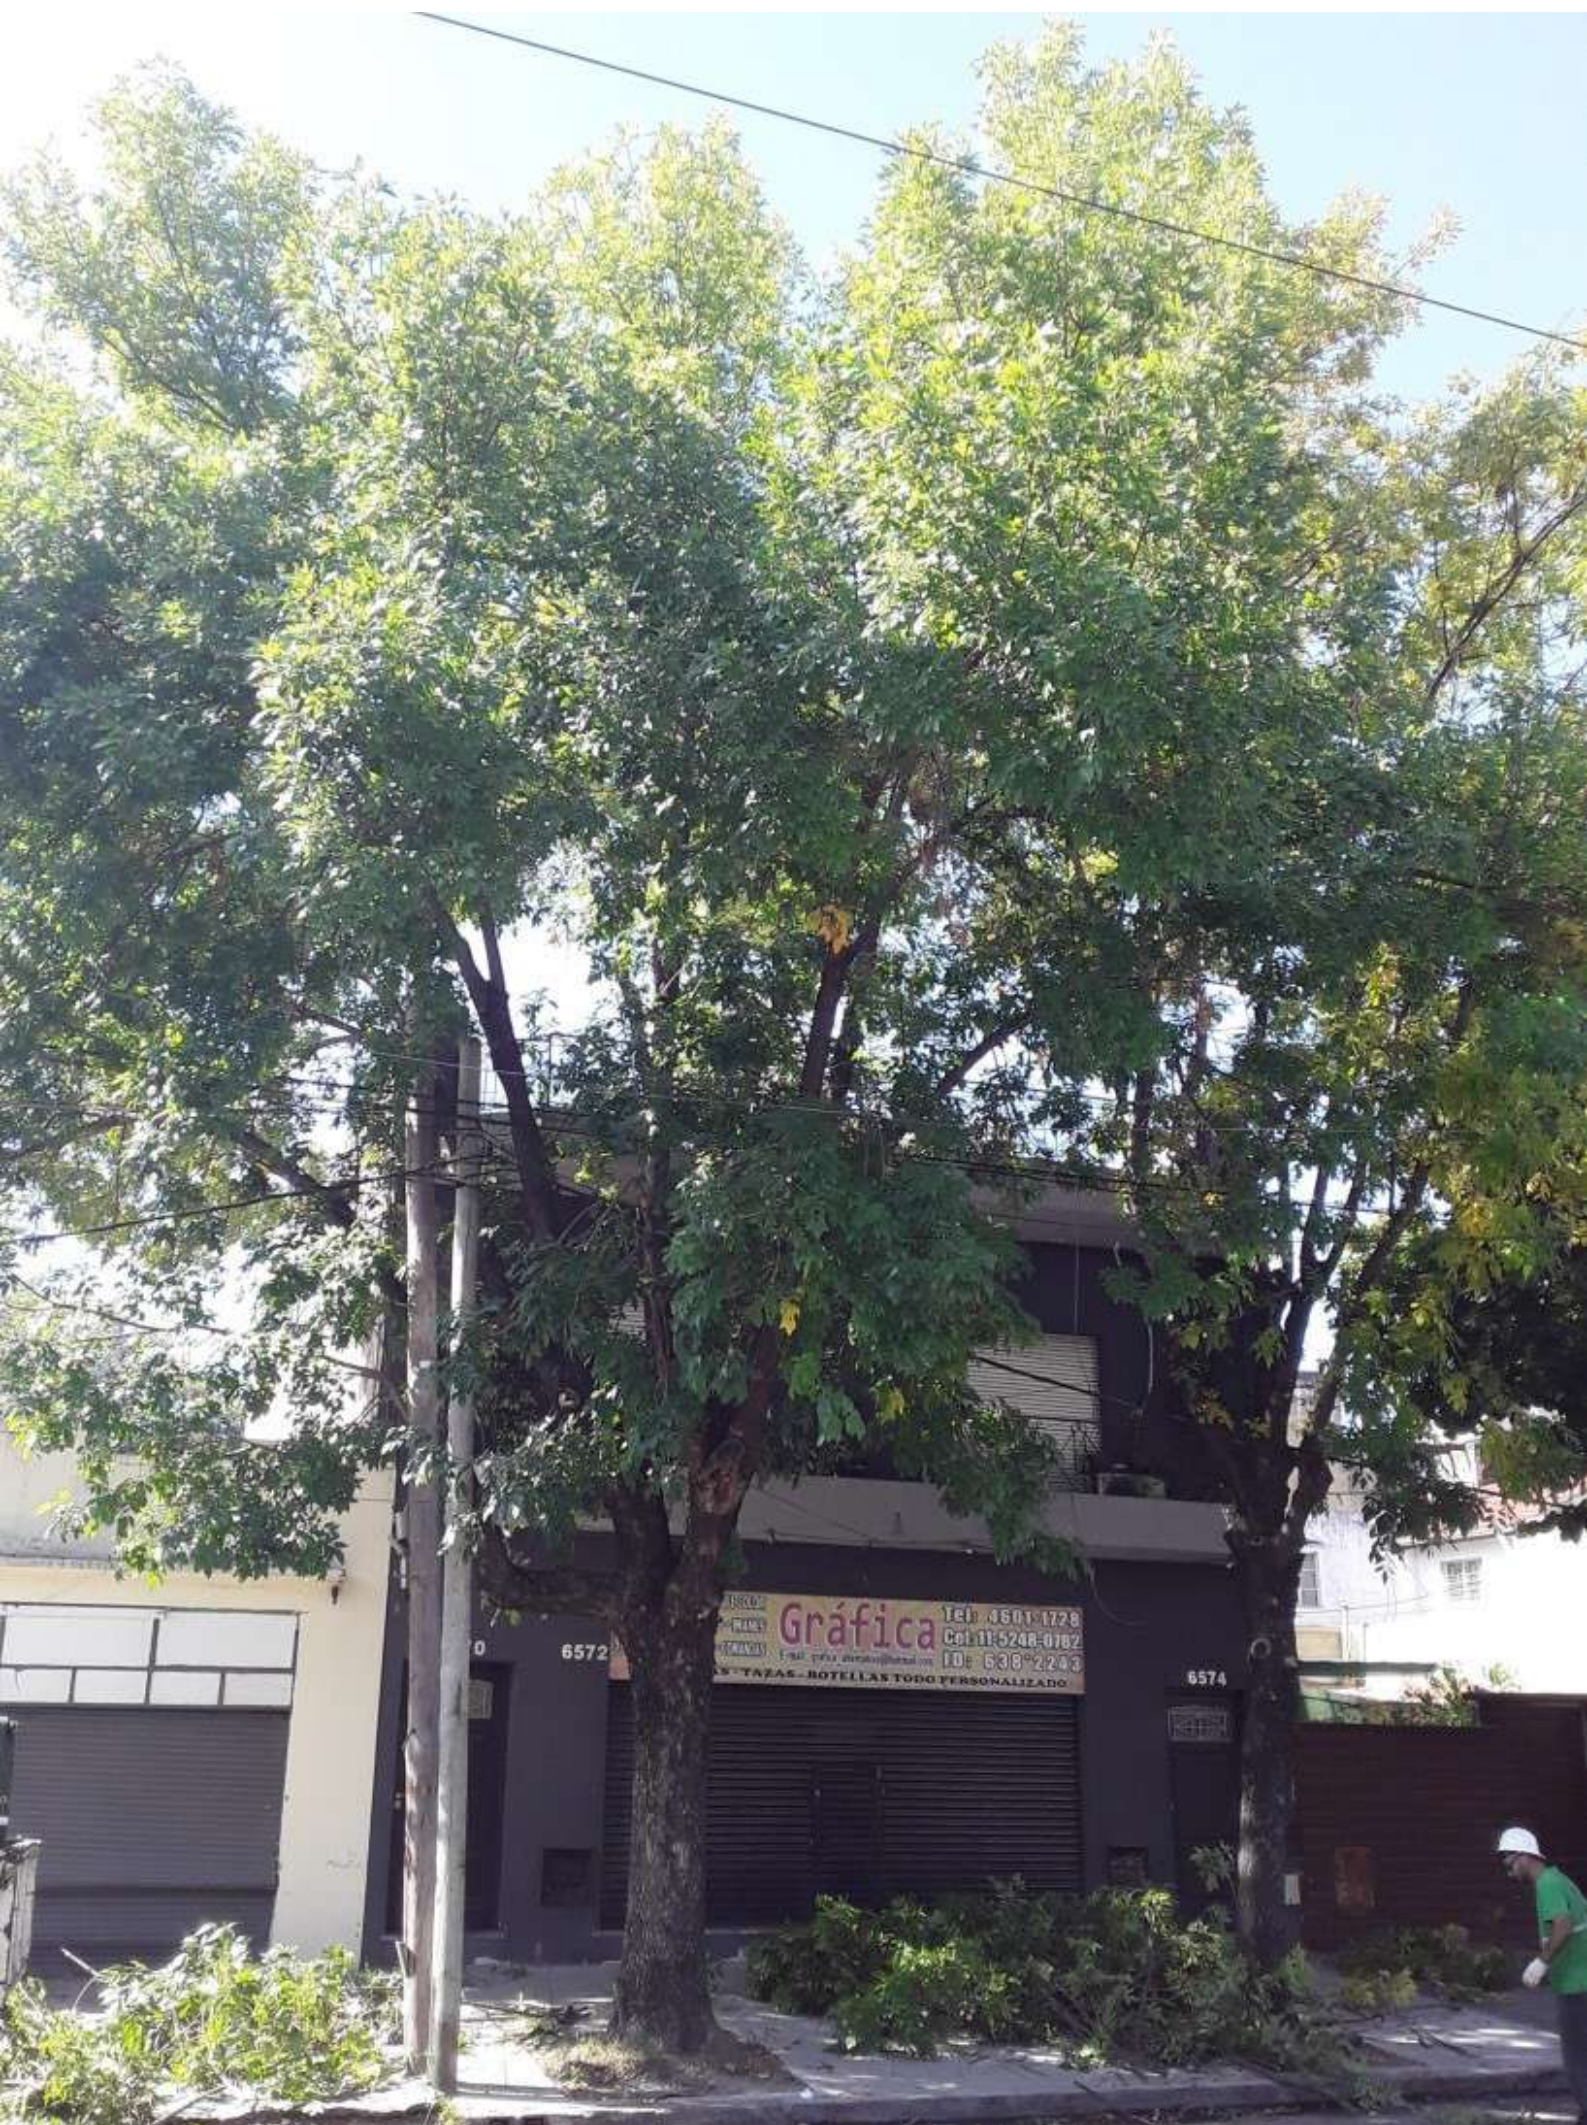
PODA PUNTUAL DESPUE DE INMISION EN PROPIEDAD
