## GOBIERNO DE LA CIUDAD DE BUENOS AIRES

## PLANILLA DE INSPECCION DE ARBOLES

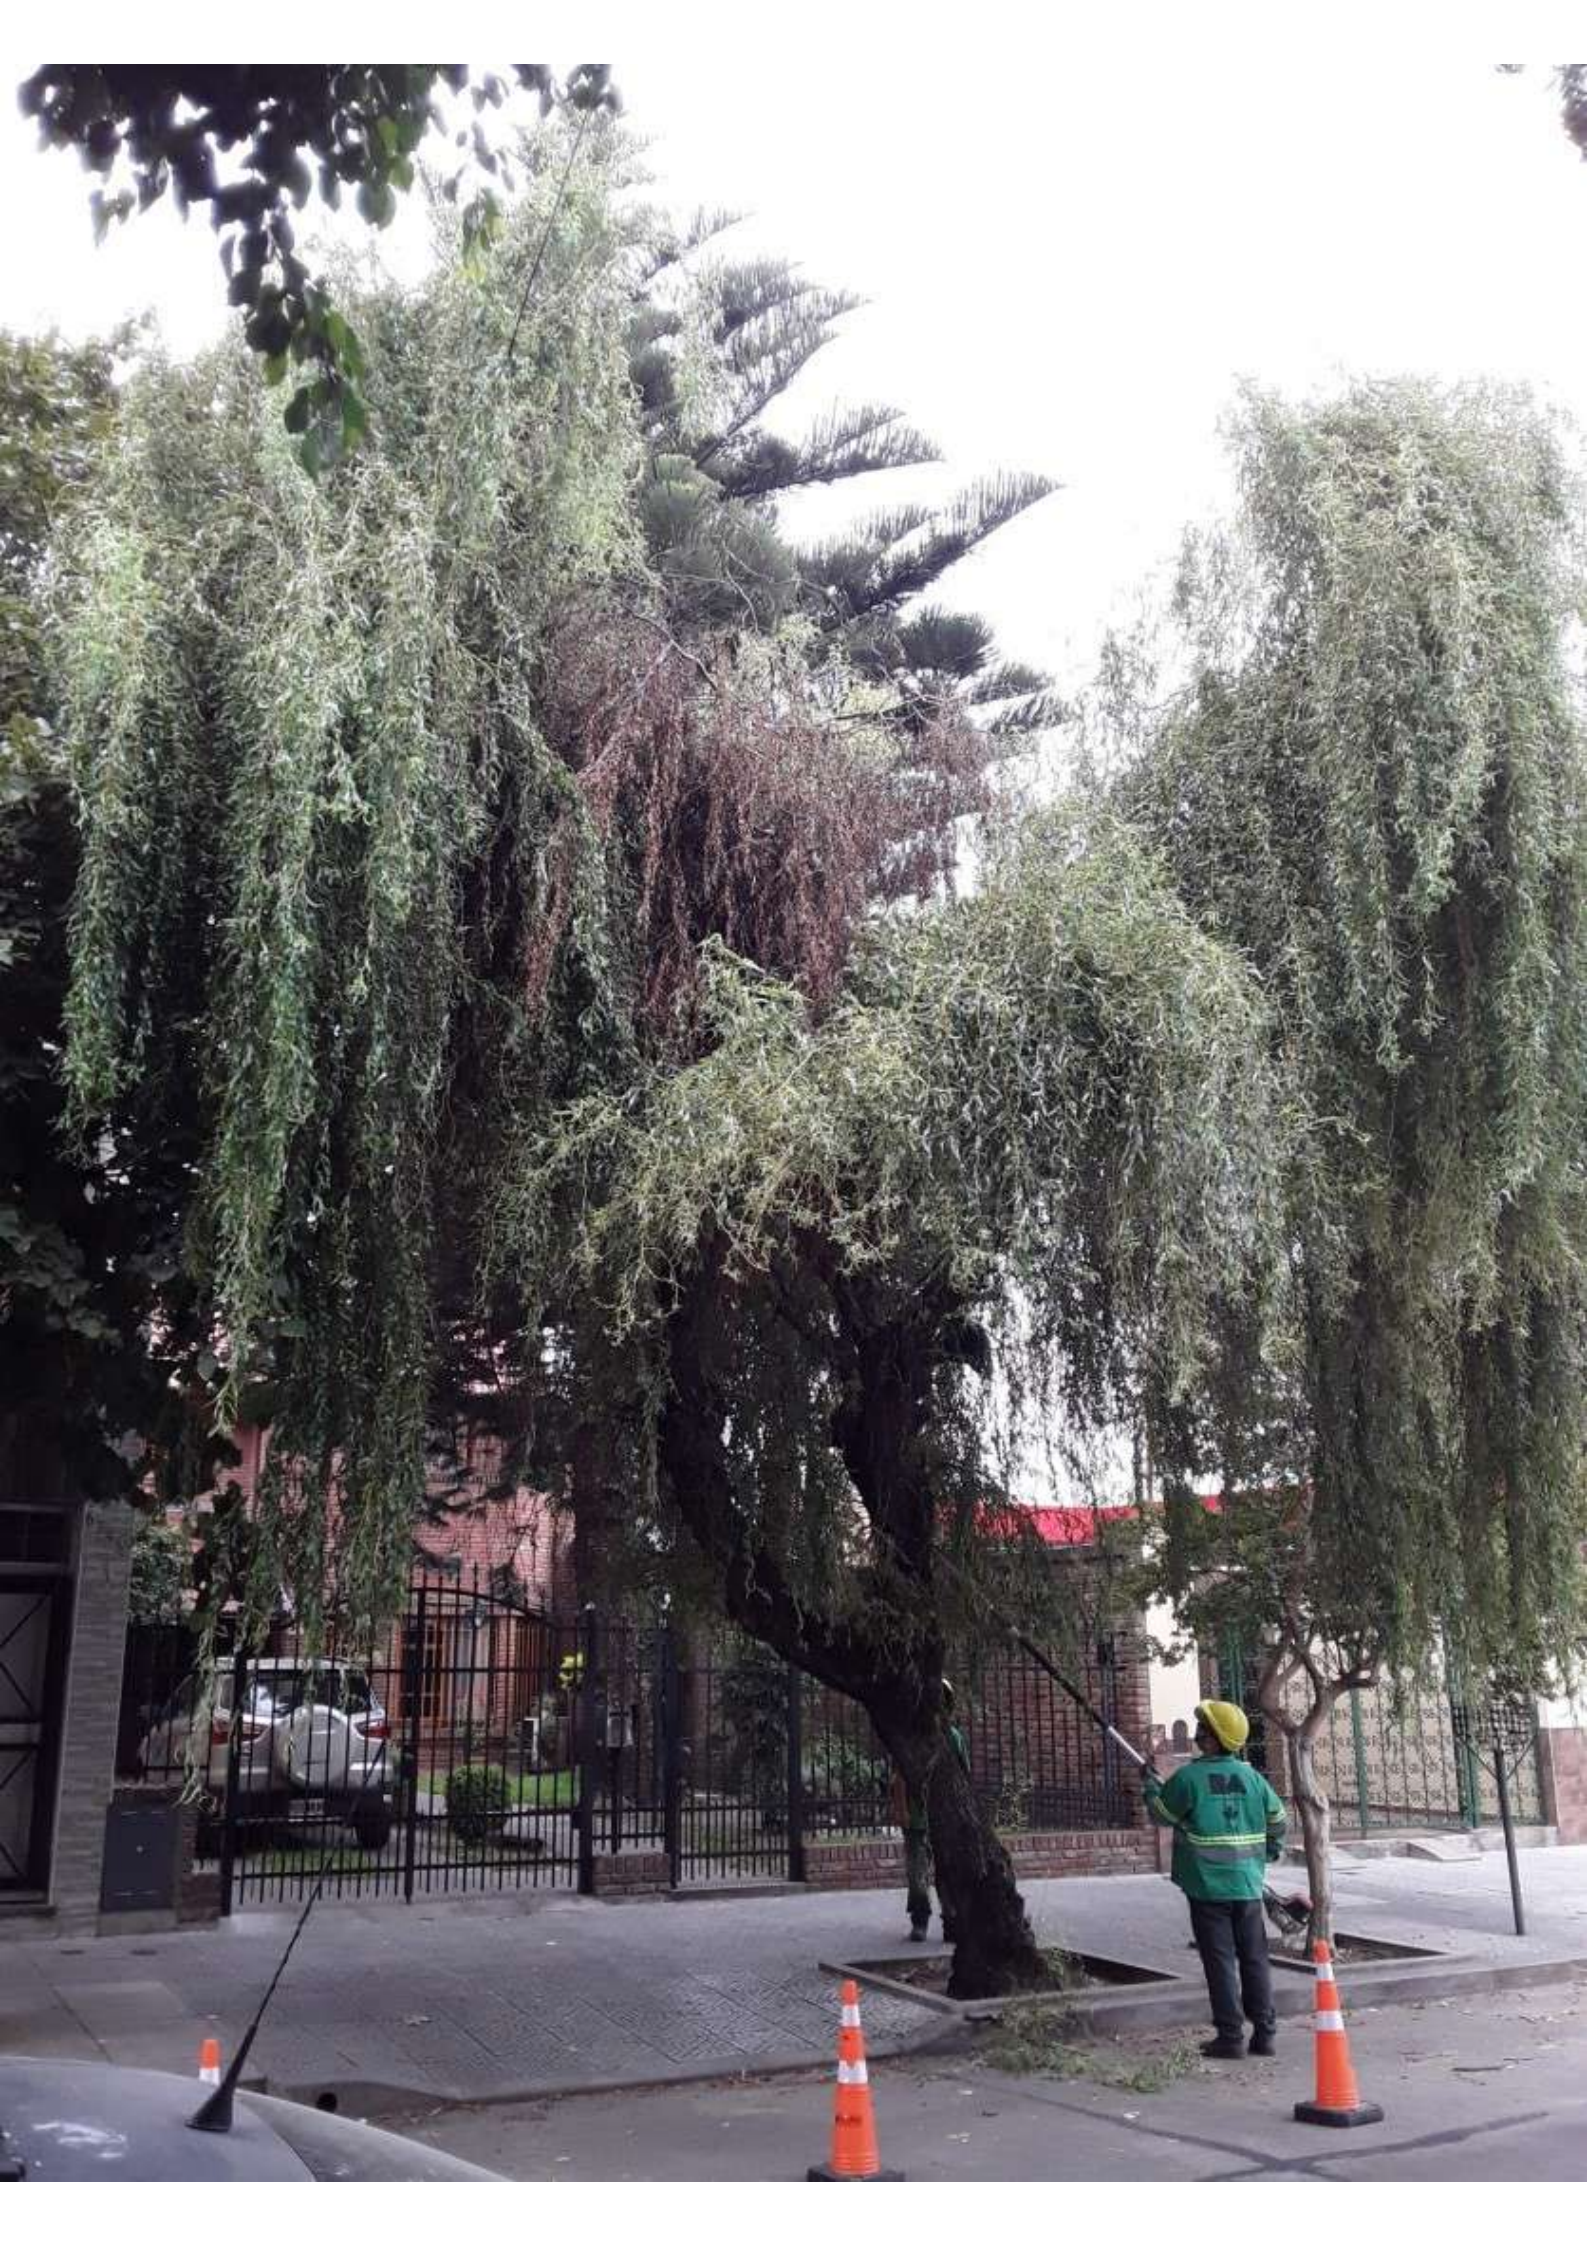
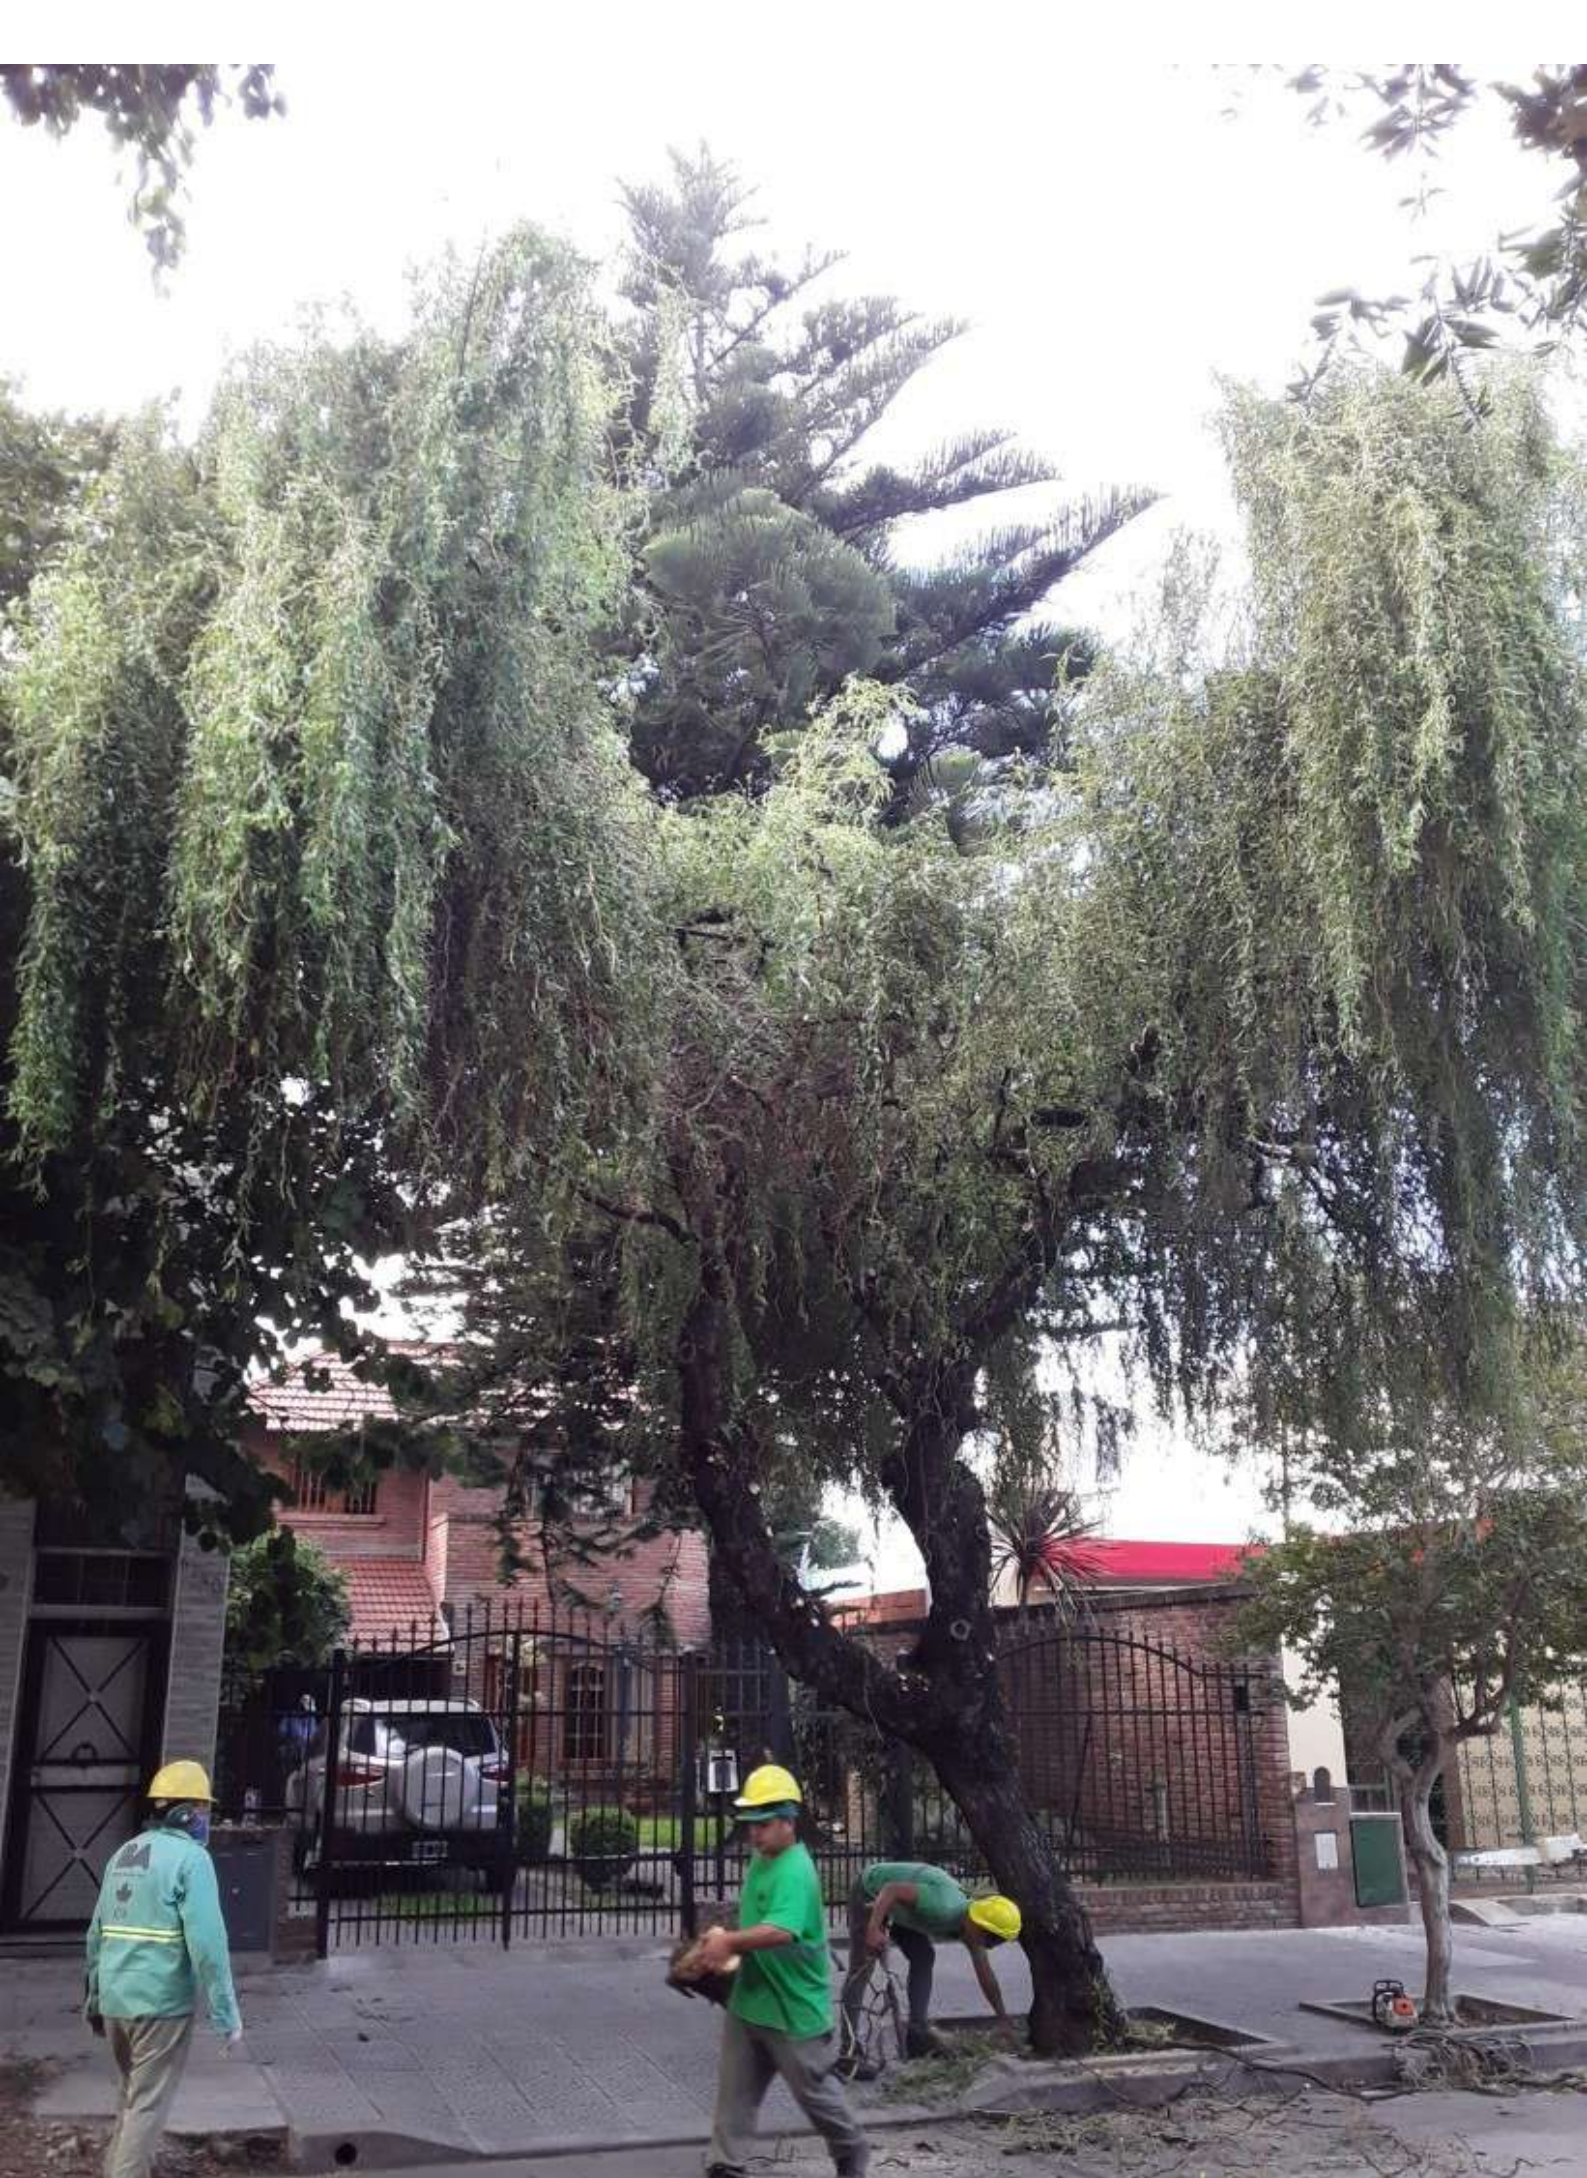
Poda PUNTAJ Limpieza y Balanceo

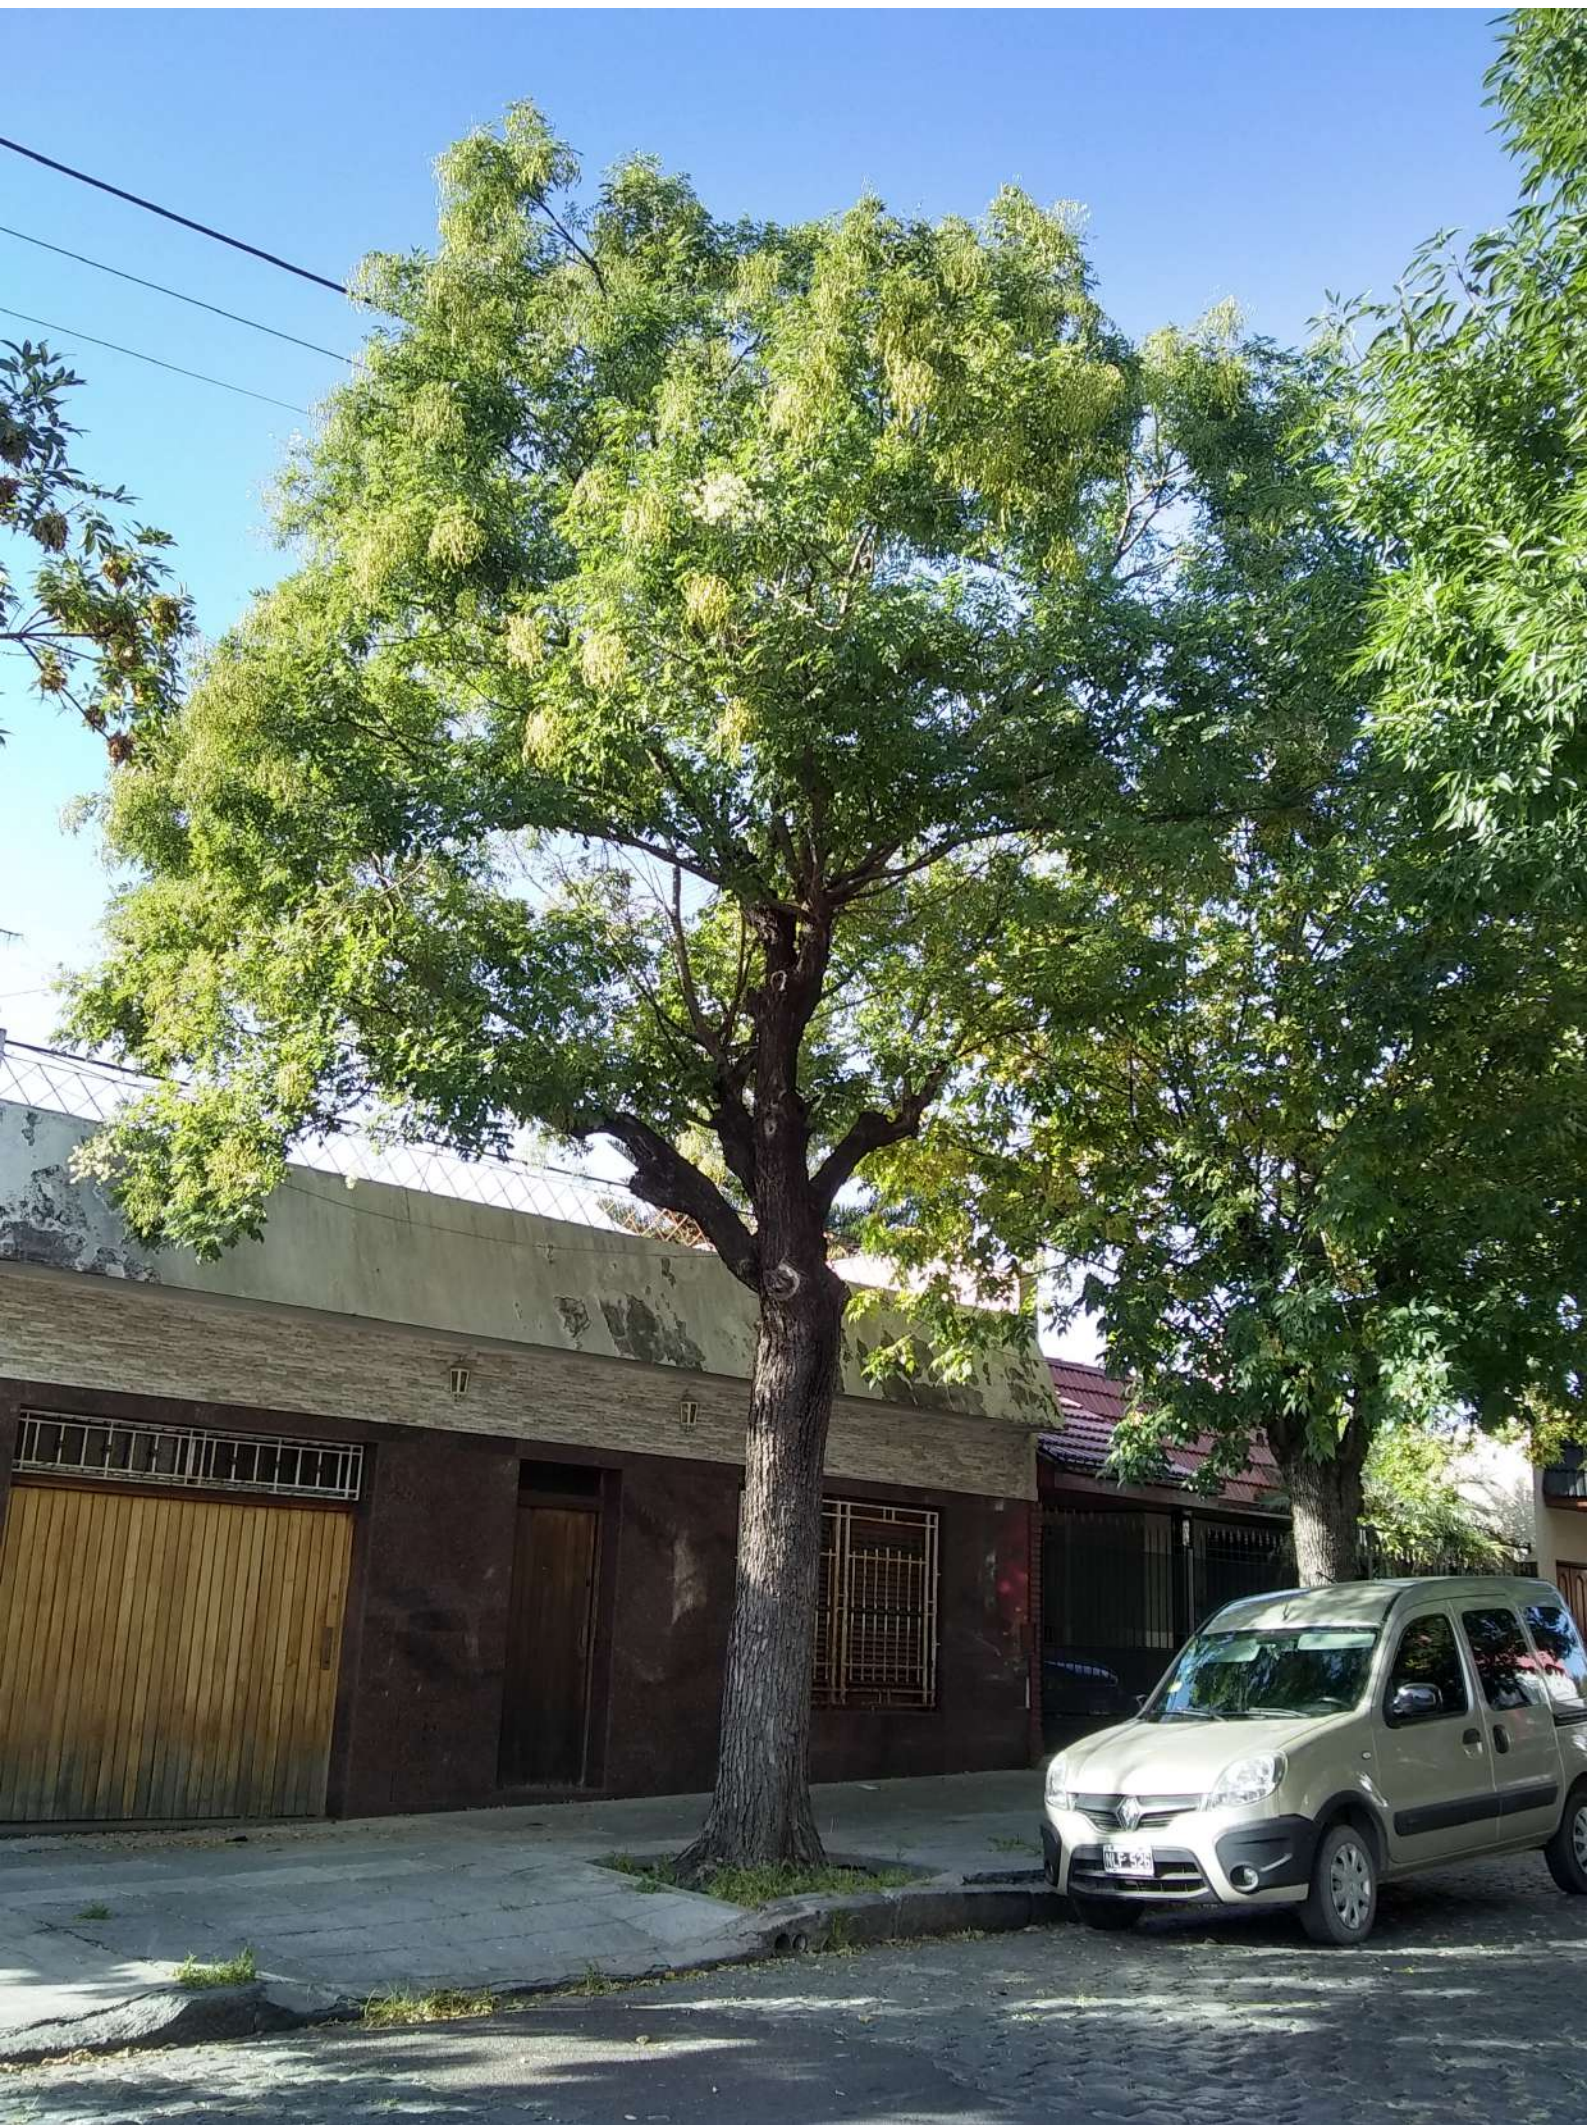
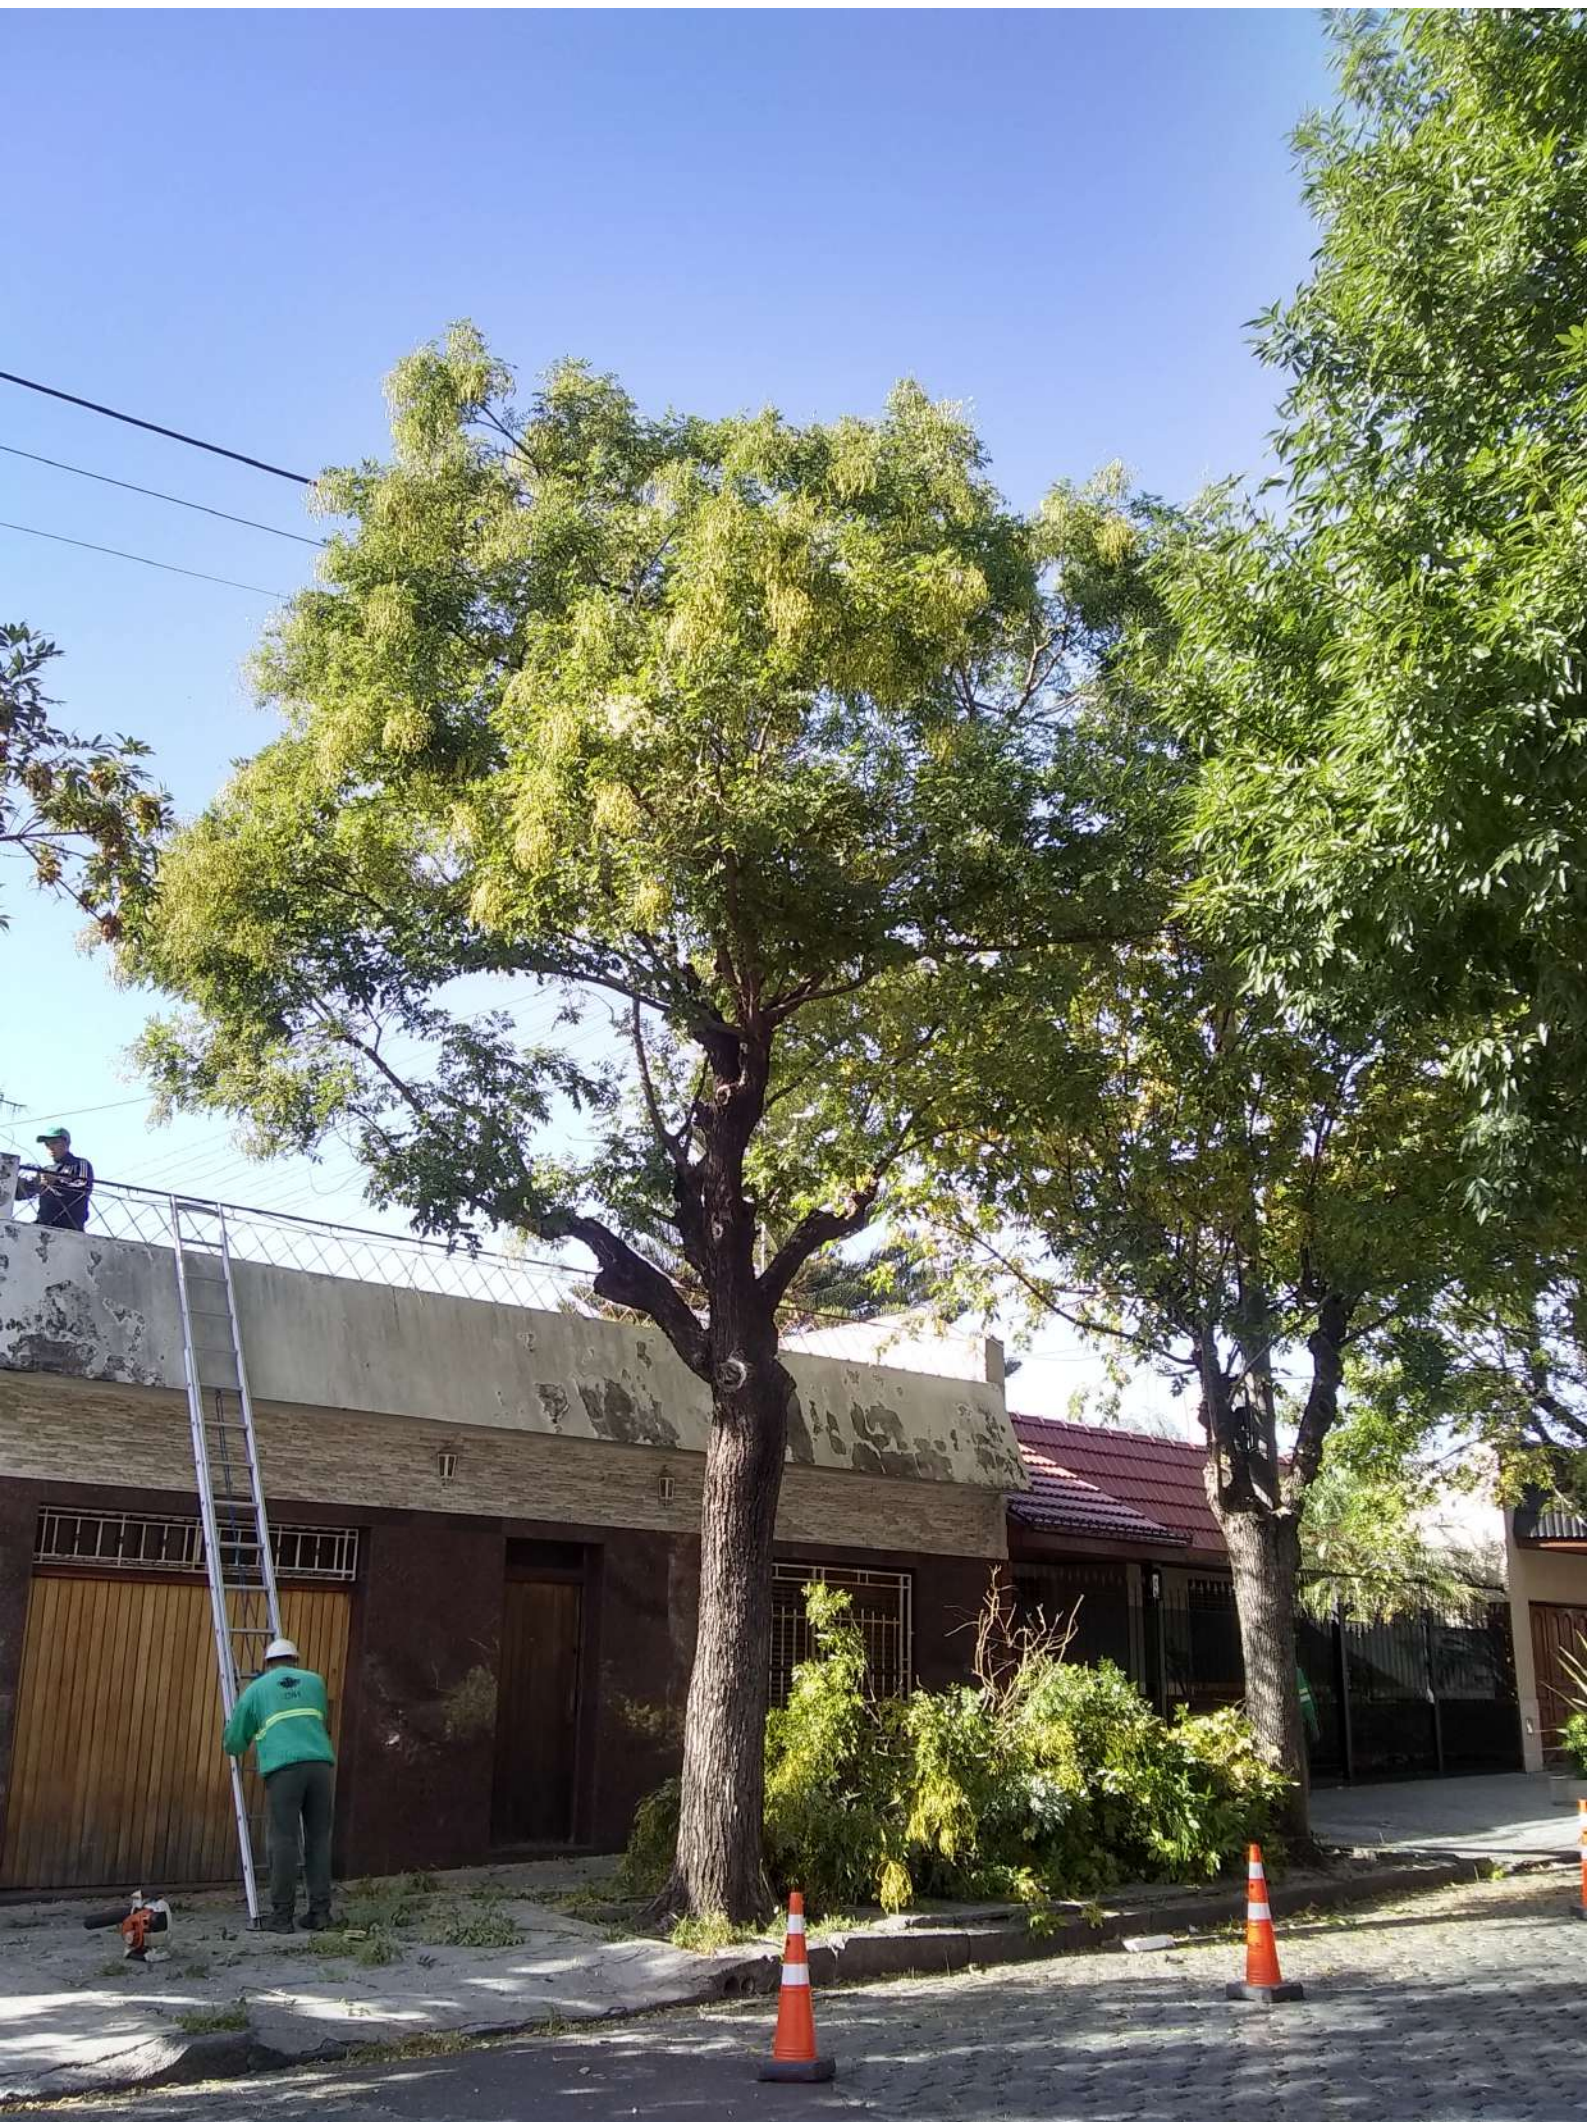
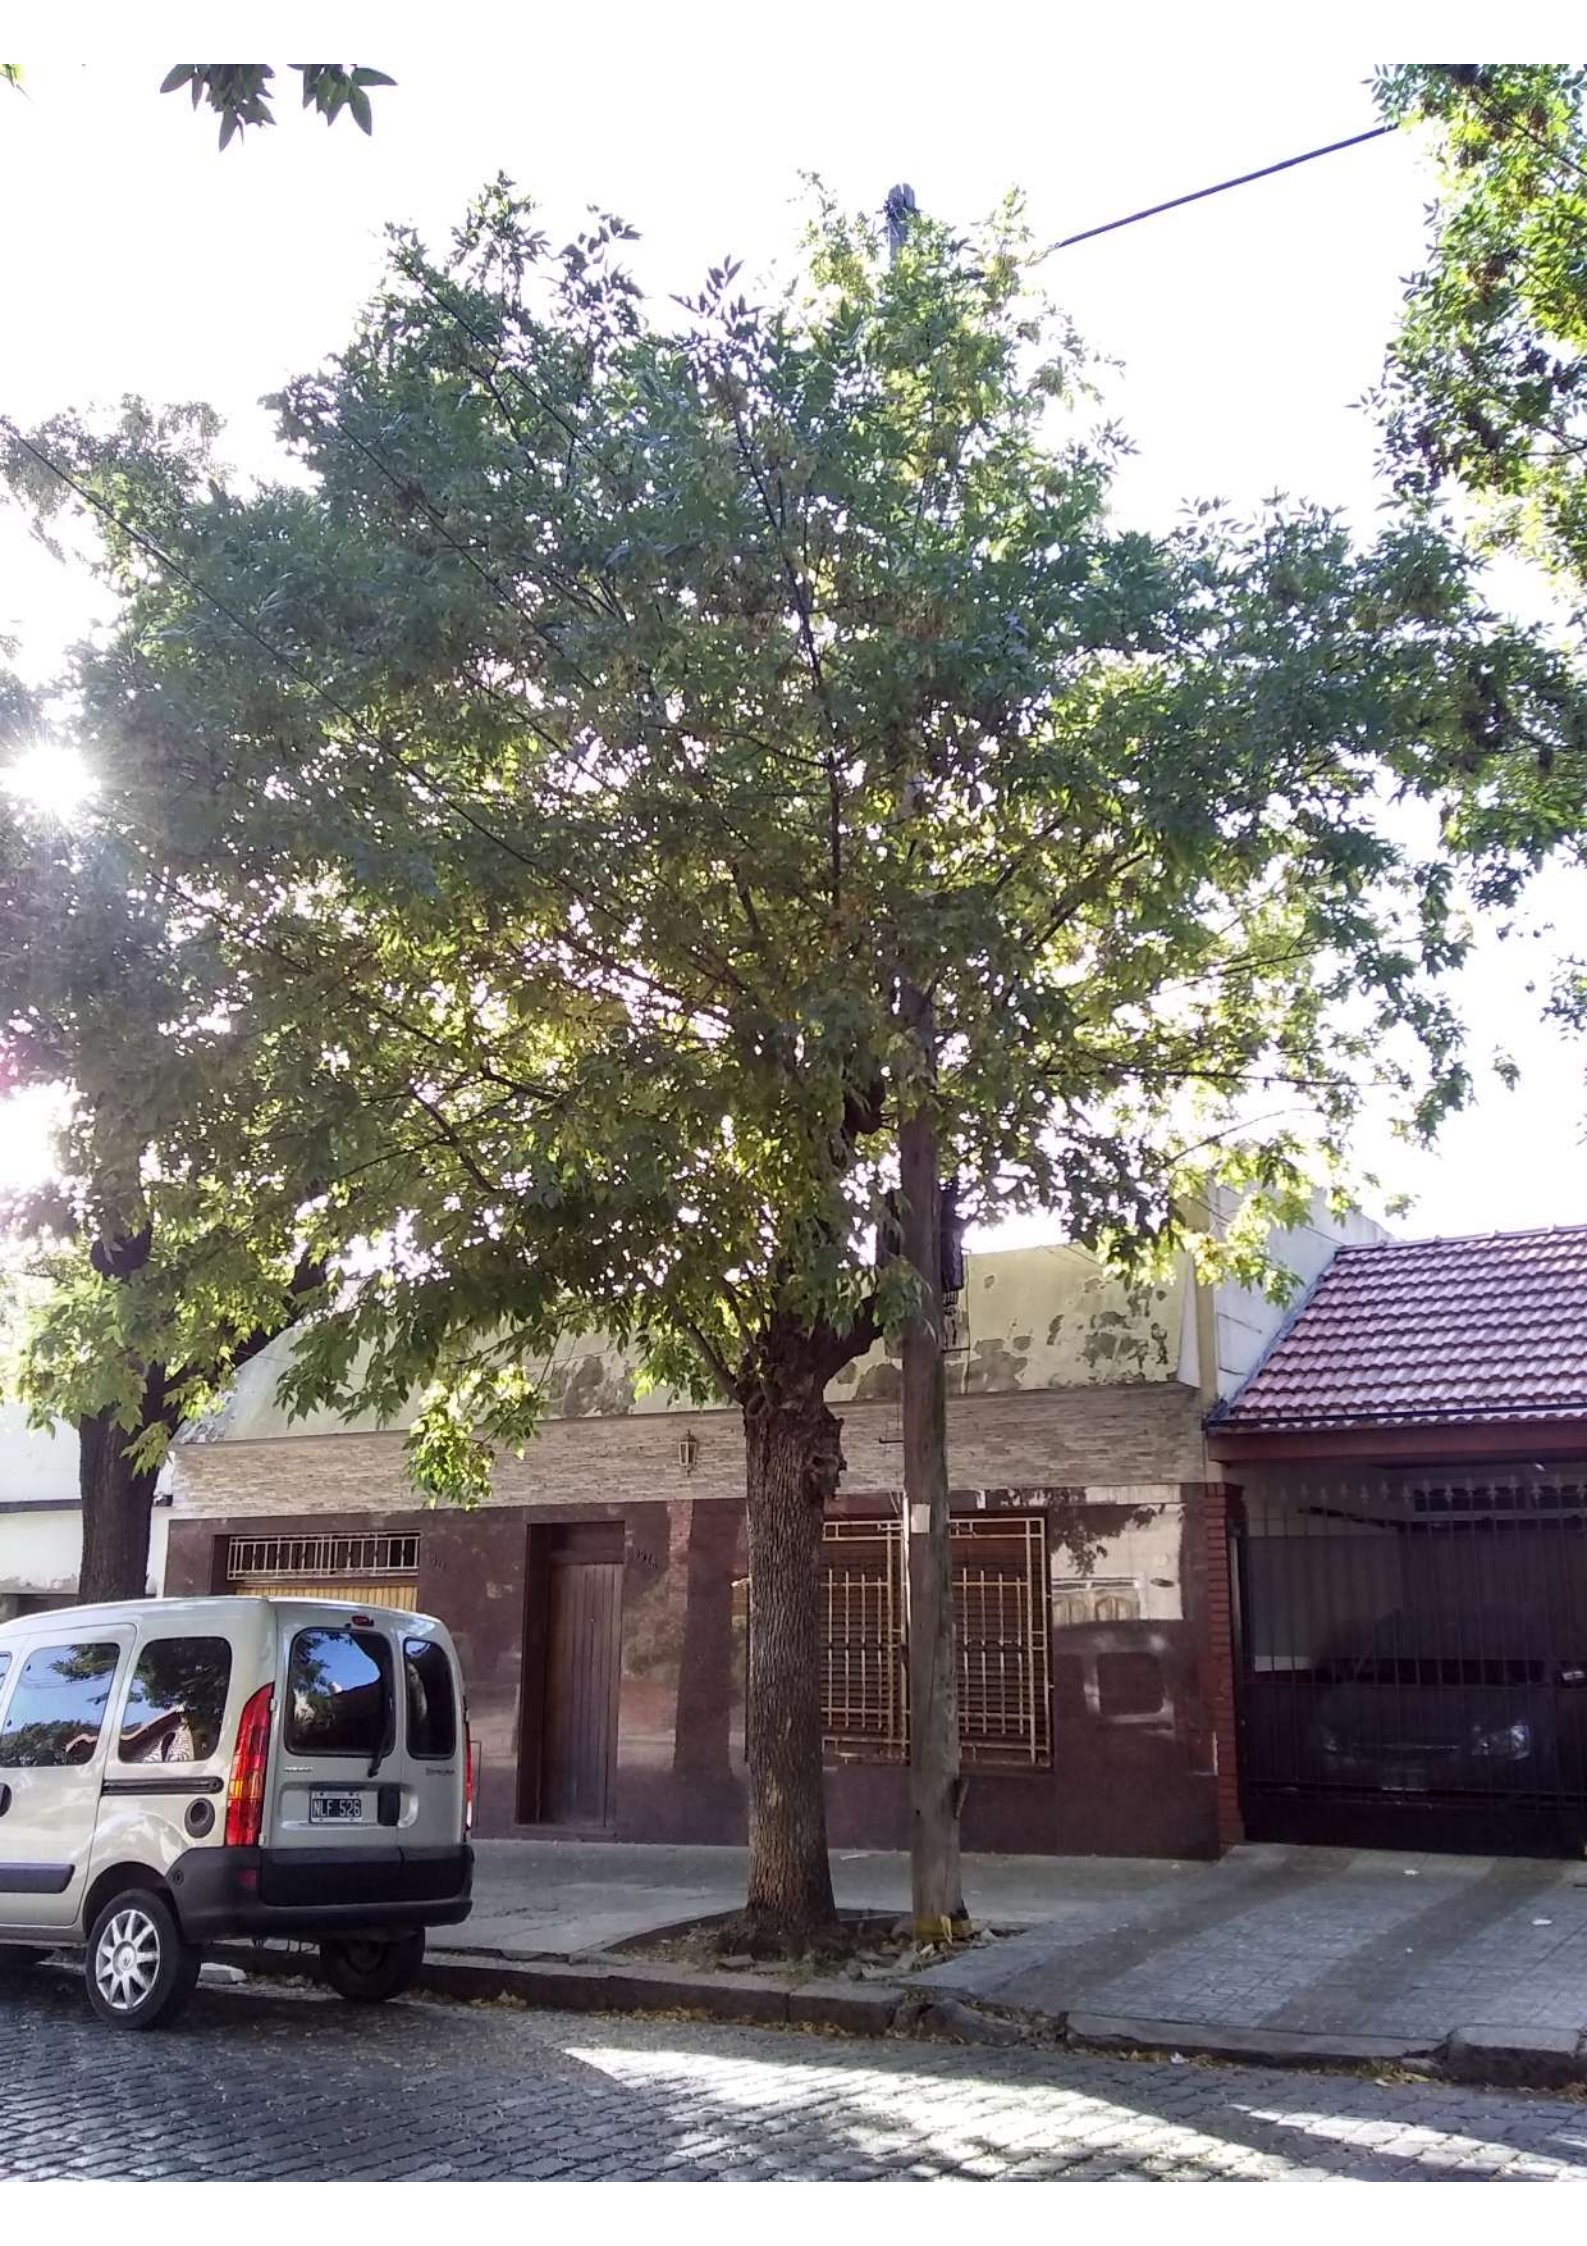
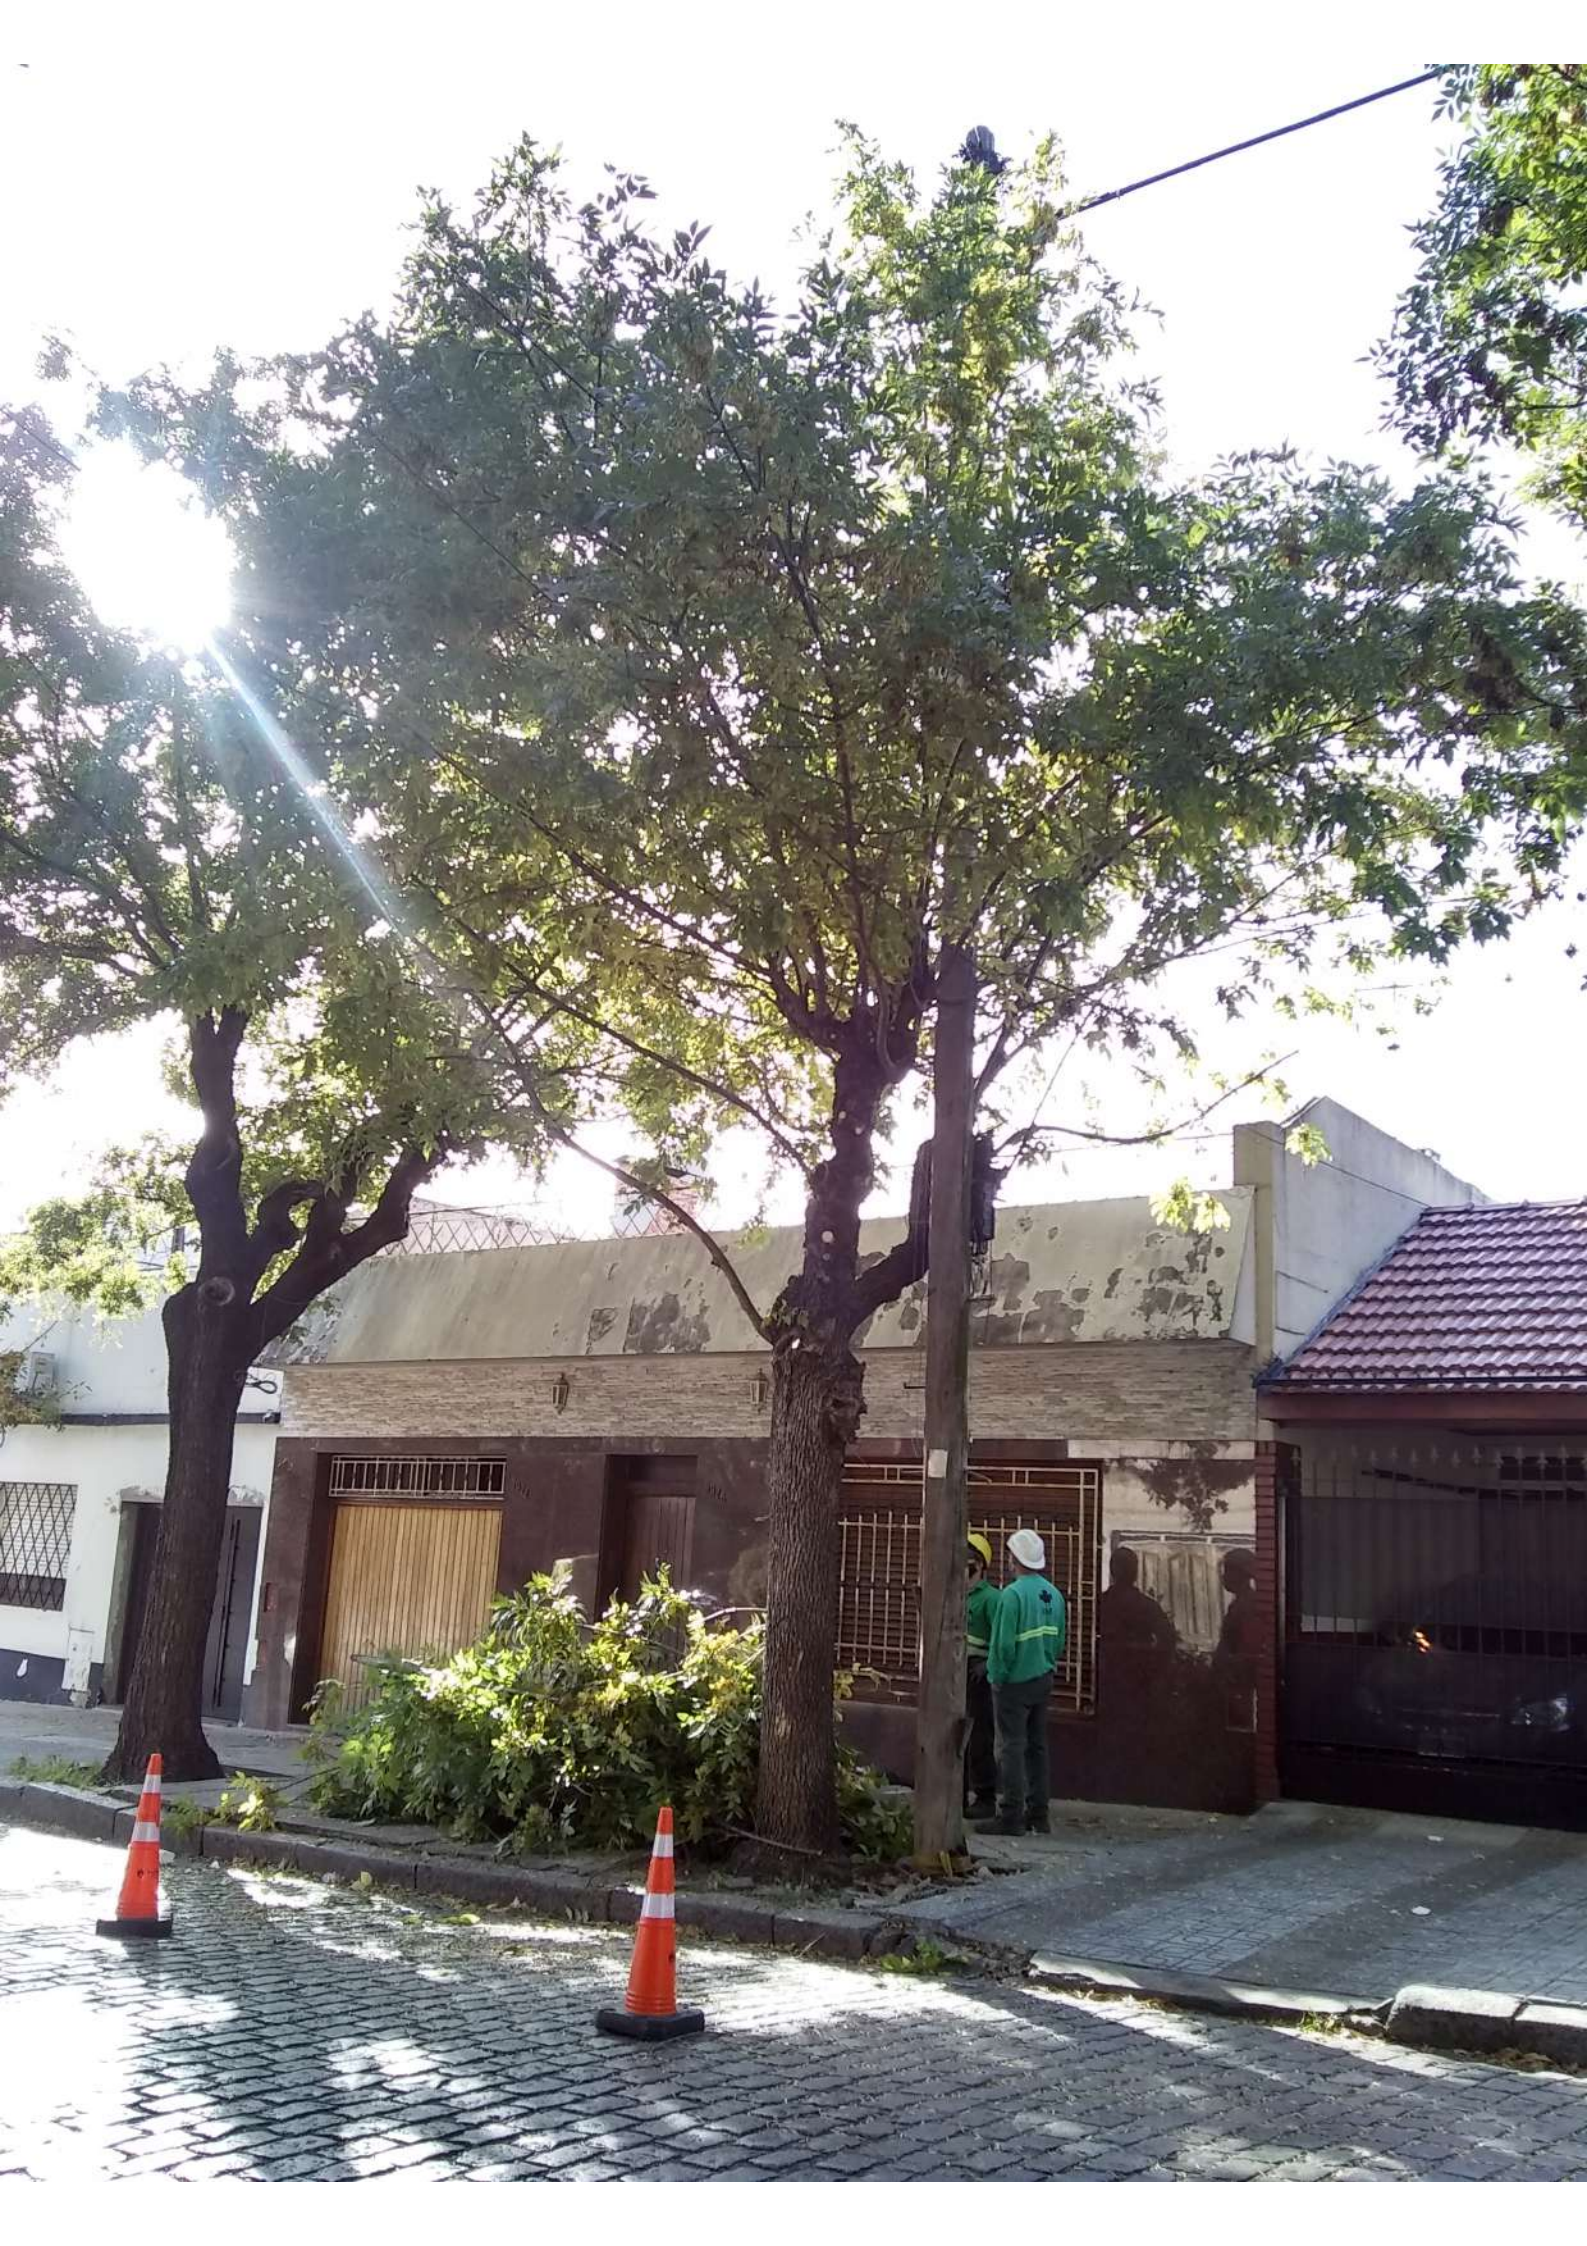
Ambos ejemplares requieren poda por interferencias con la propiedad, ramas bajas y secas.
