## GOBIERNO DE LA CIUDAD DE BUENOS AIRES

## PLANILLA DE INSPECCION DE ARBOLES

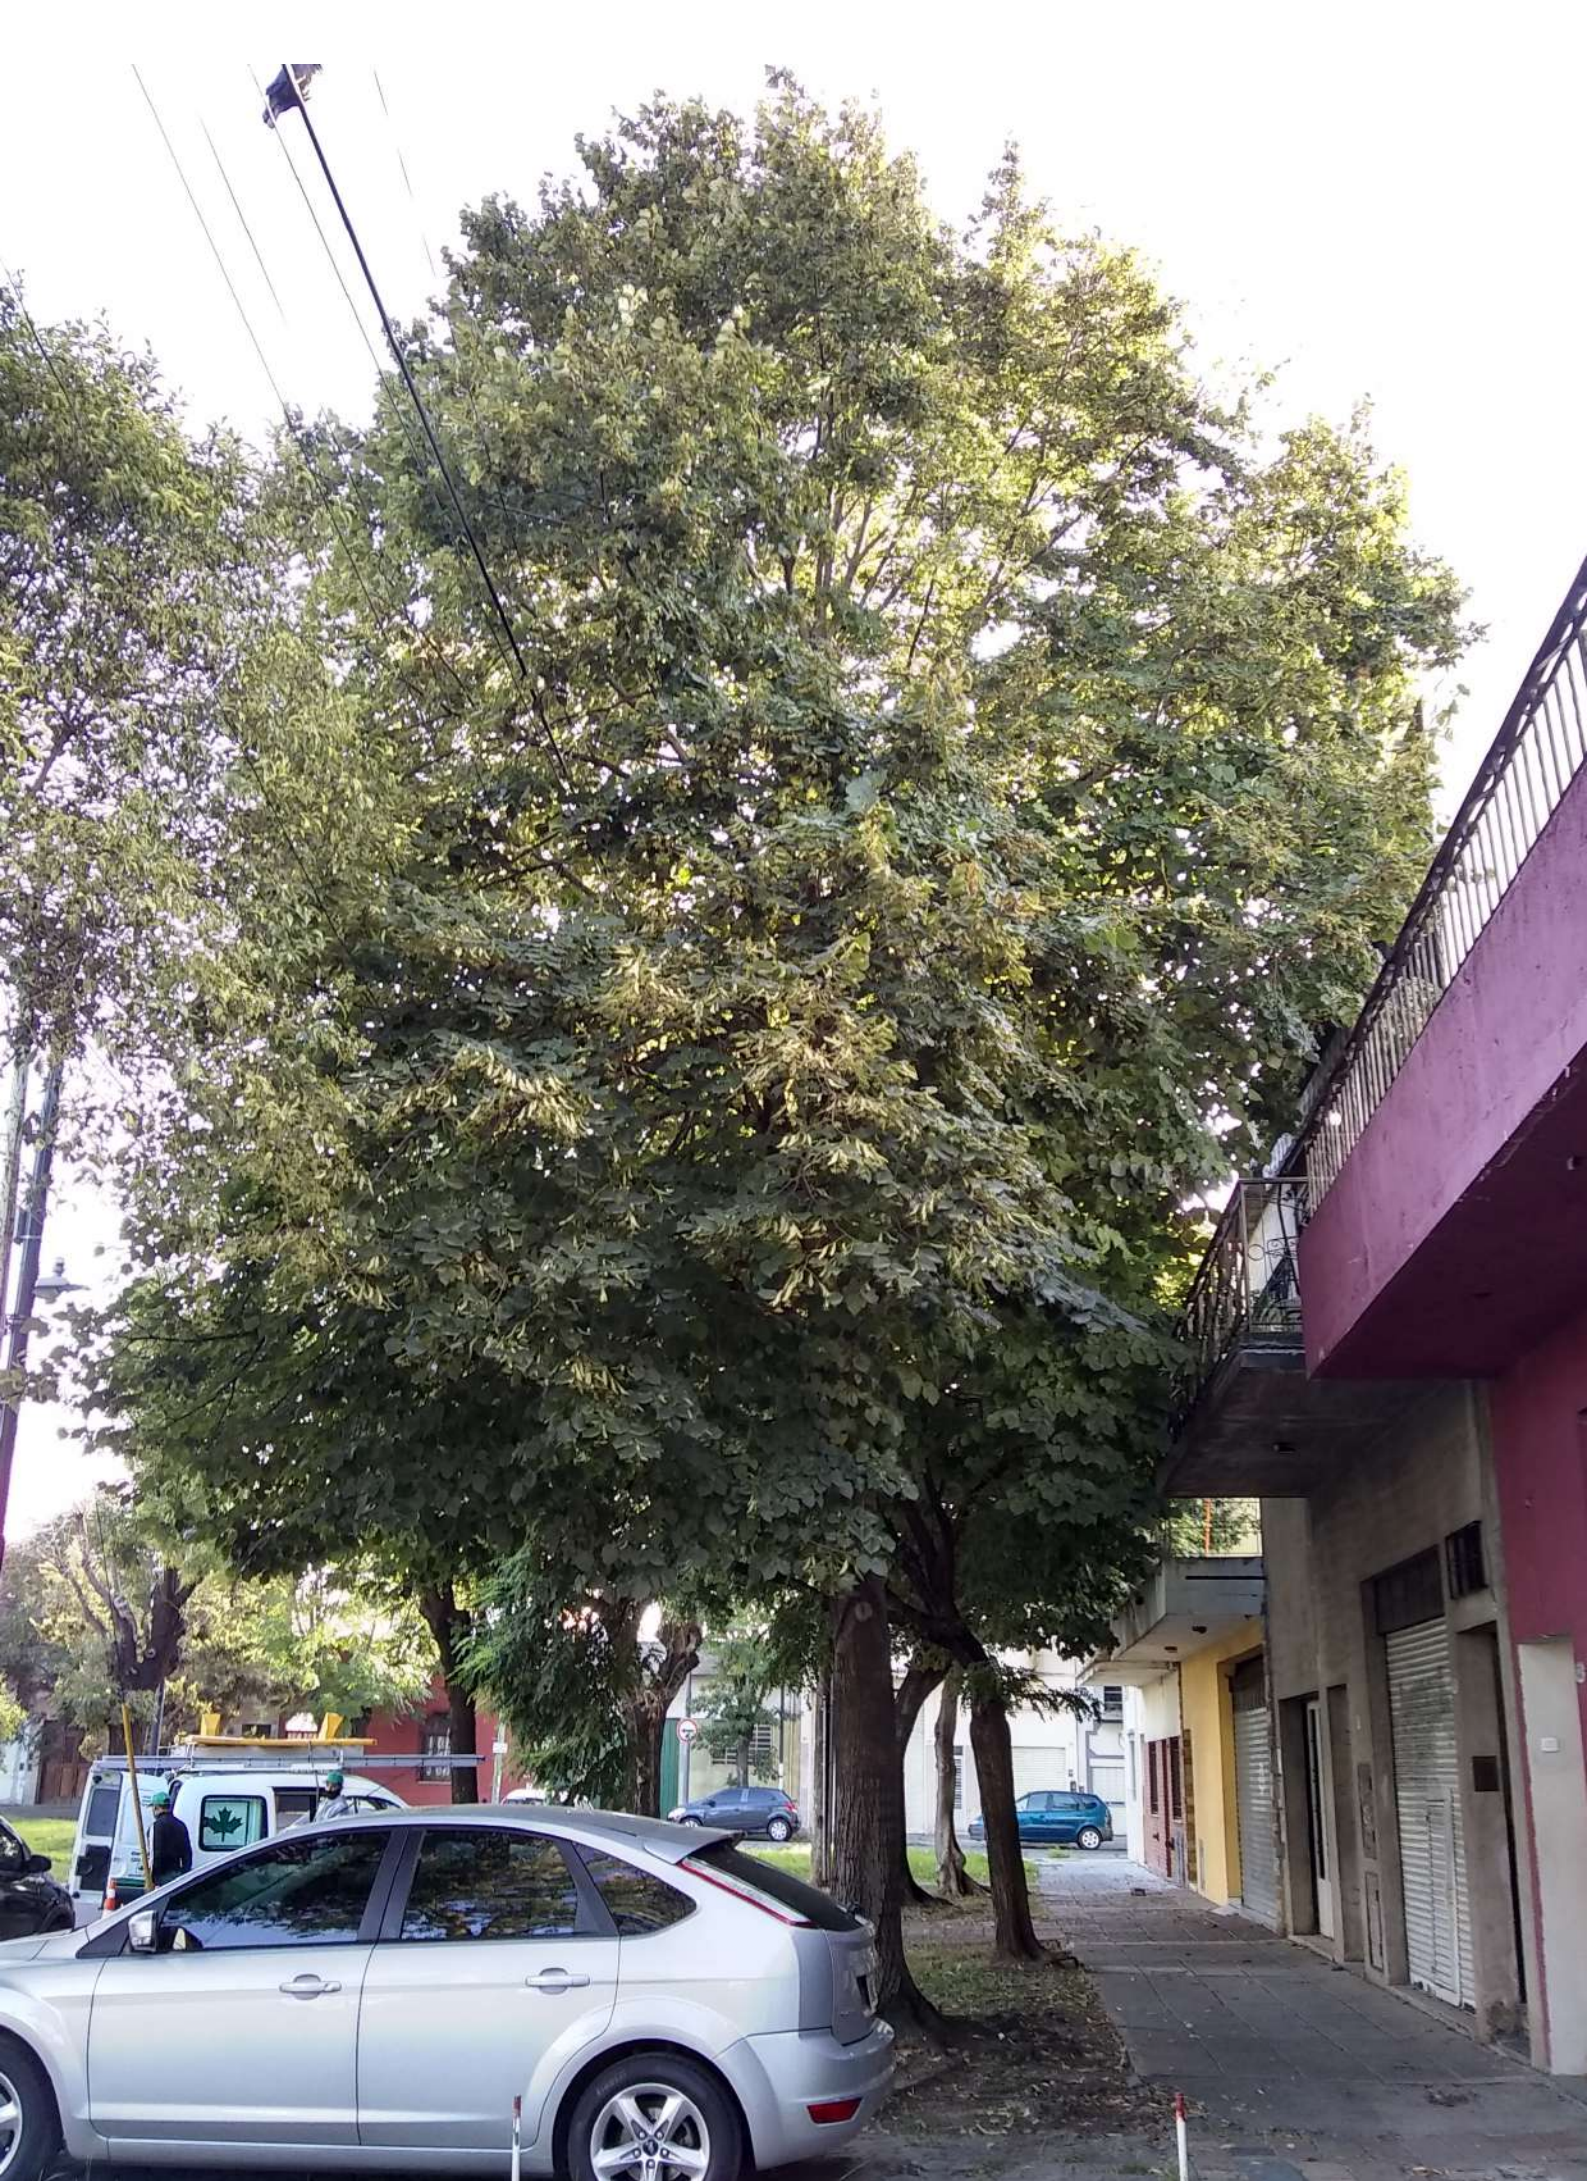
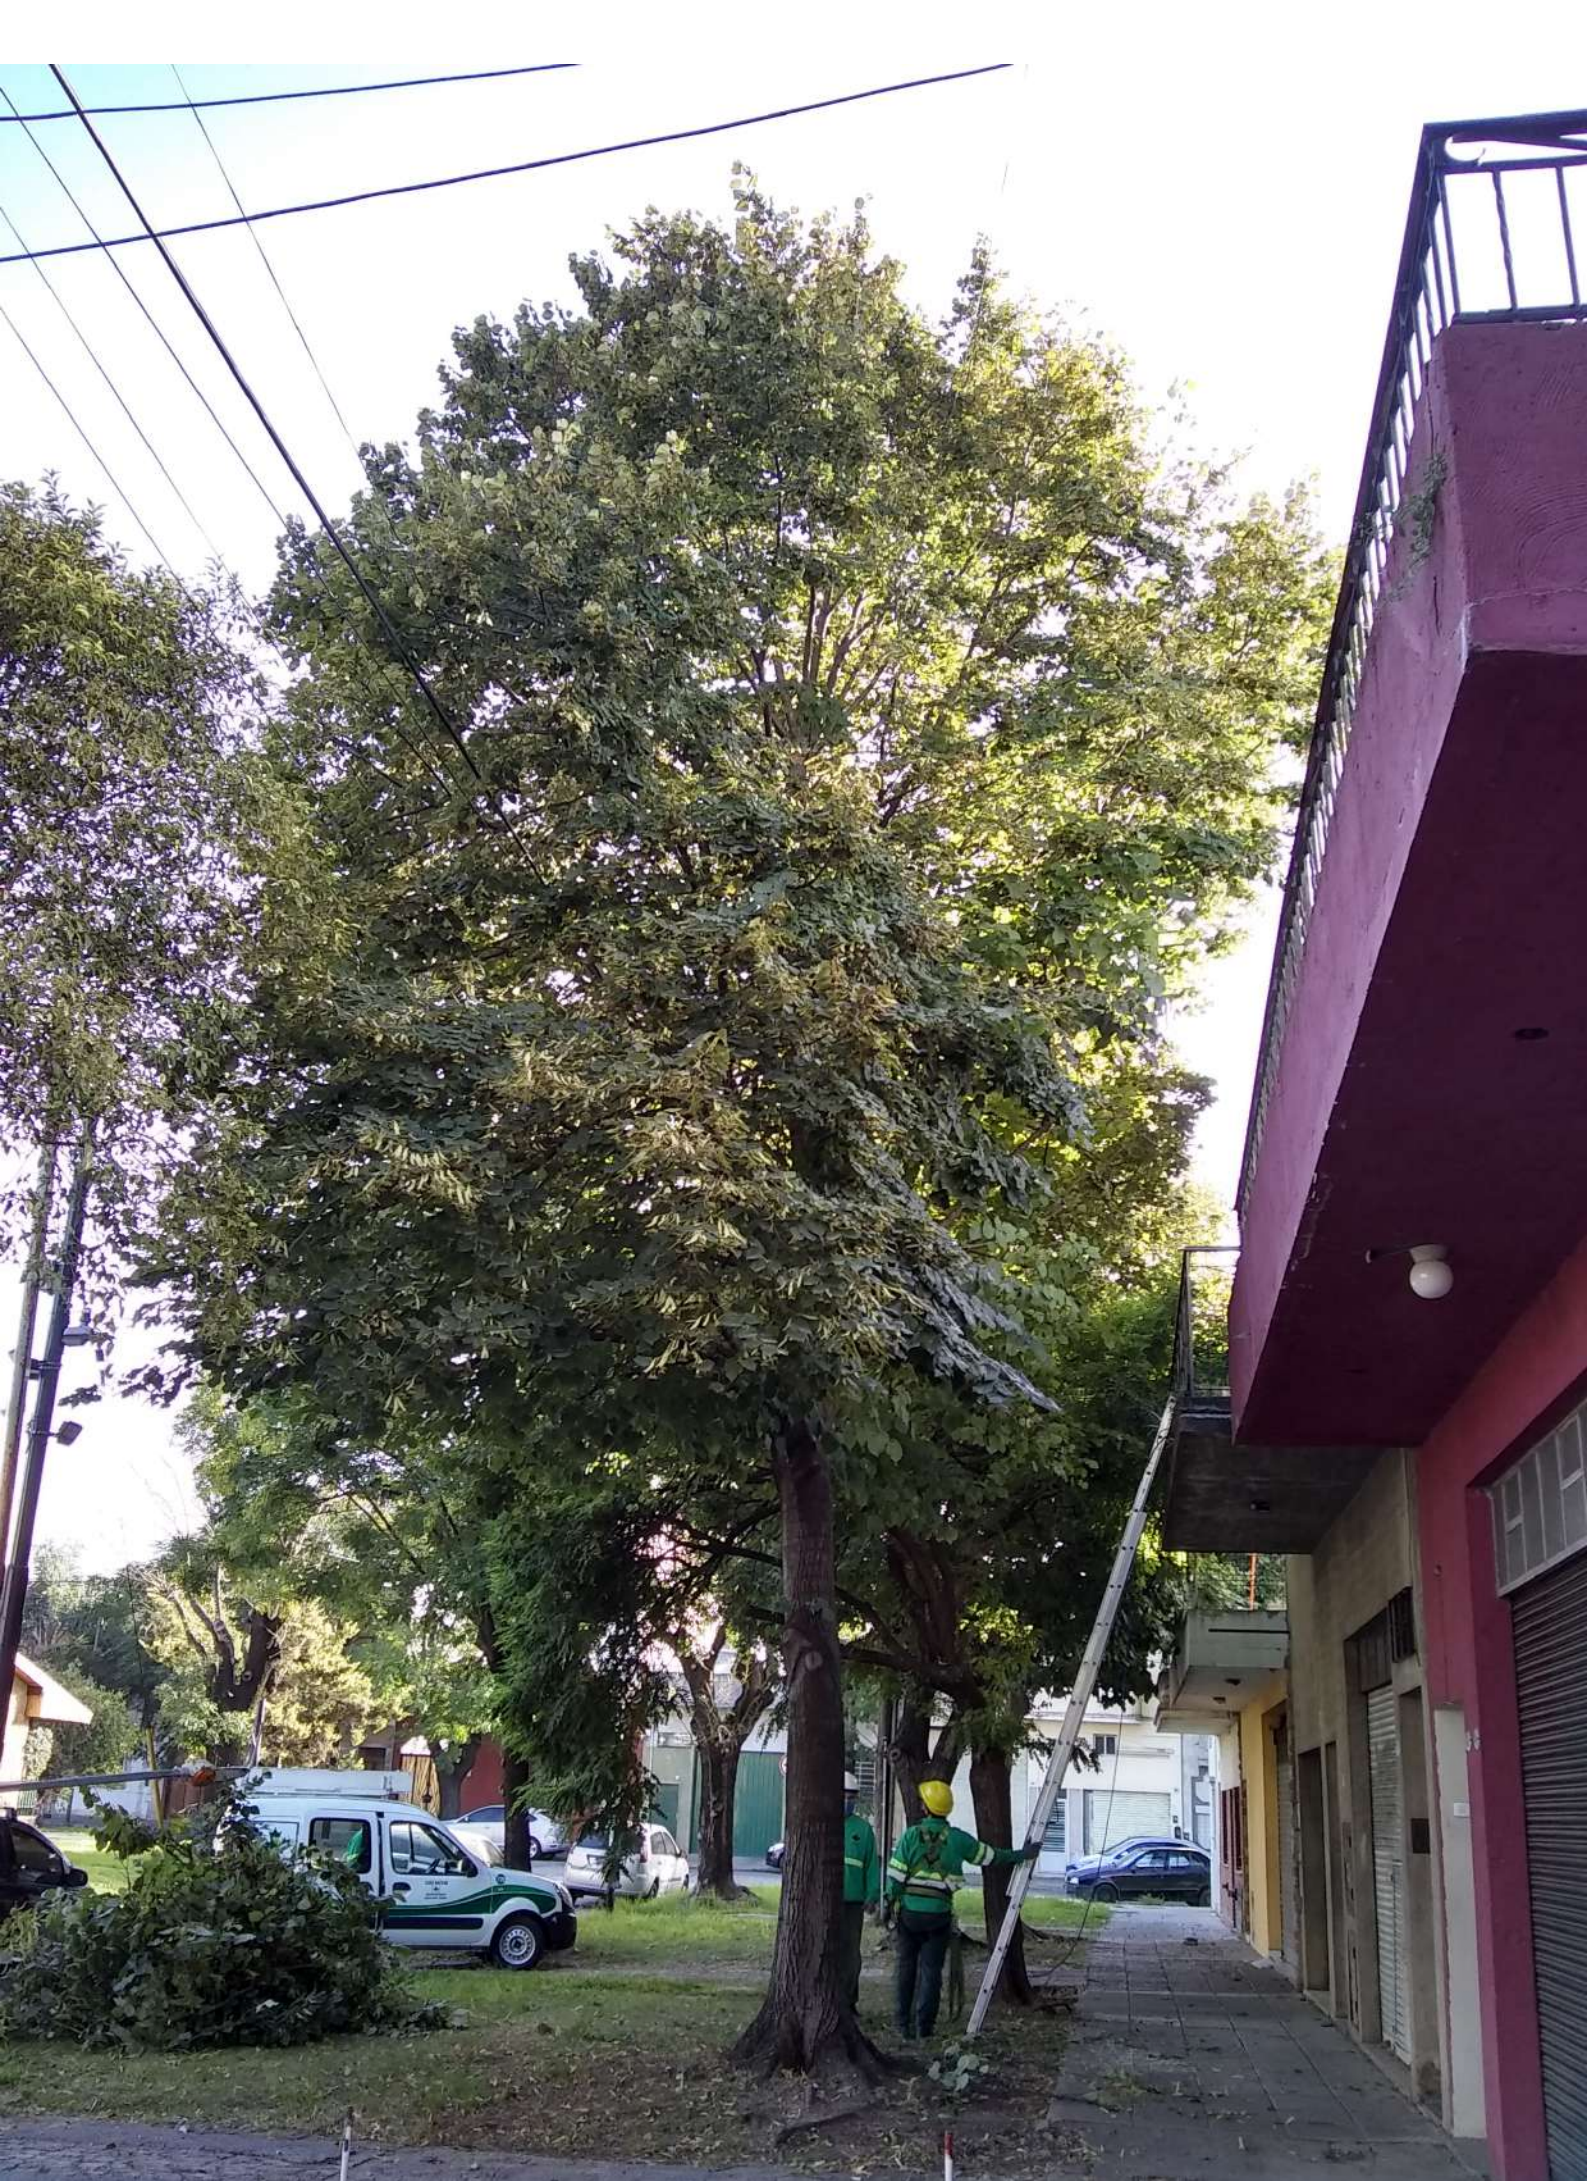
Requiere poda: Interferencia con la propiedad, despeje de luminaria

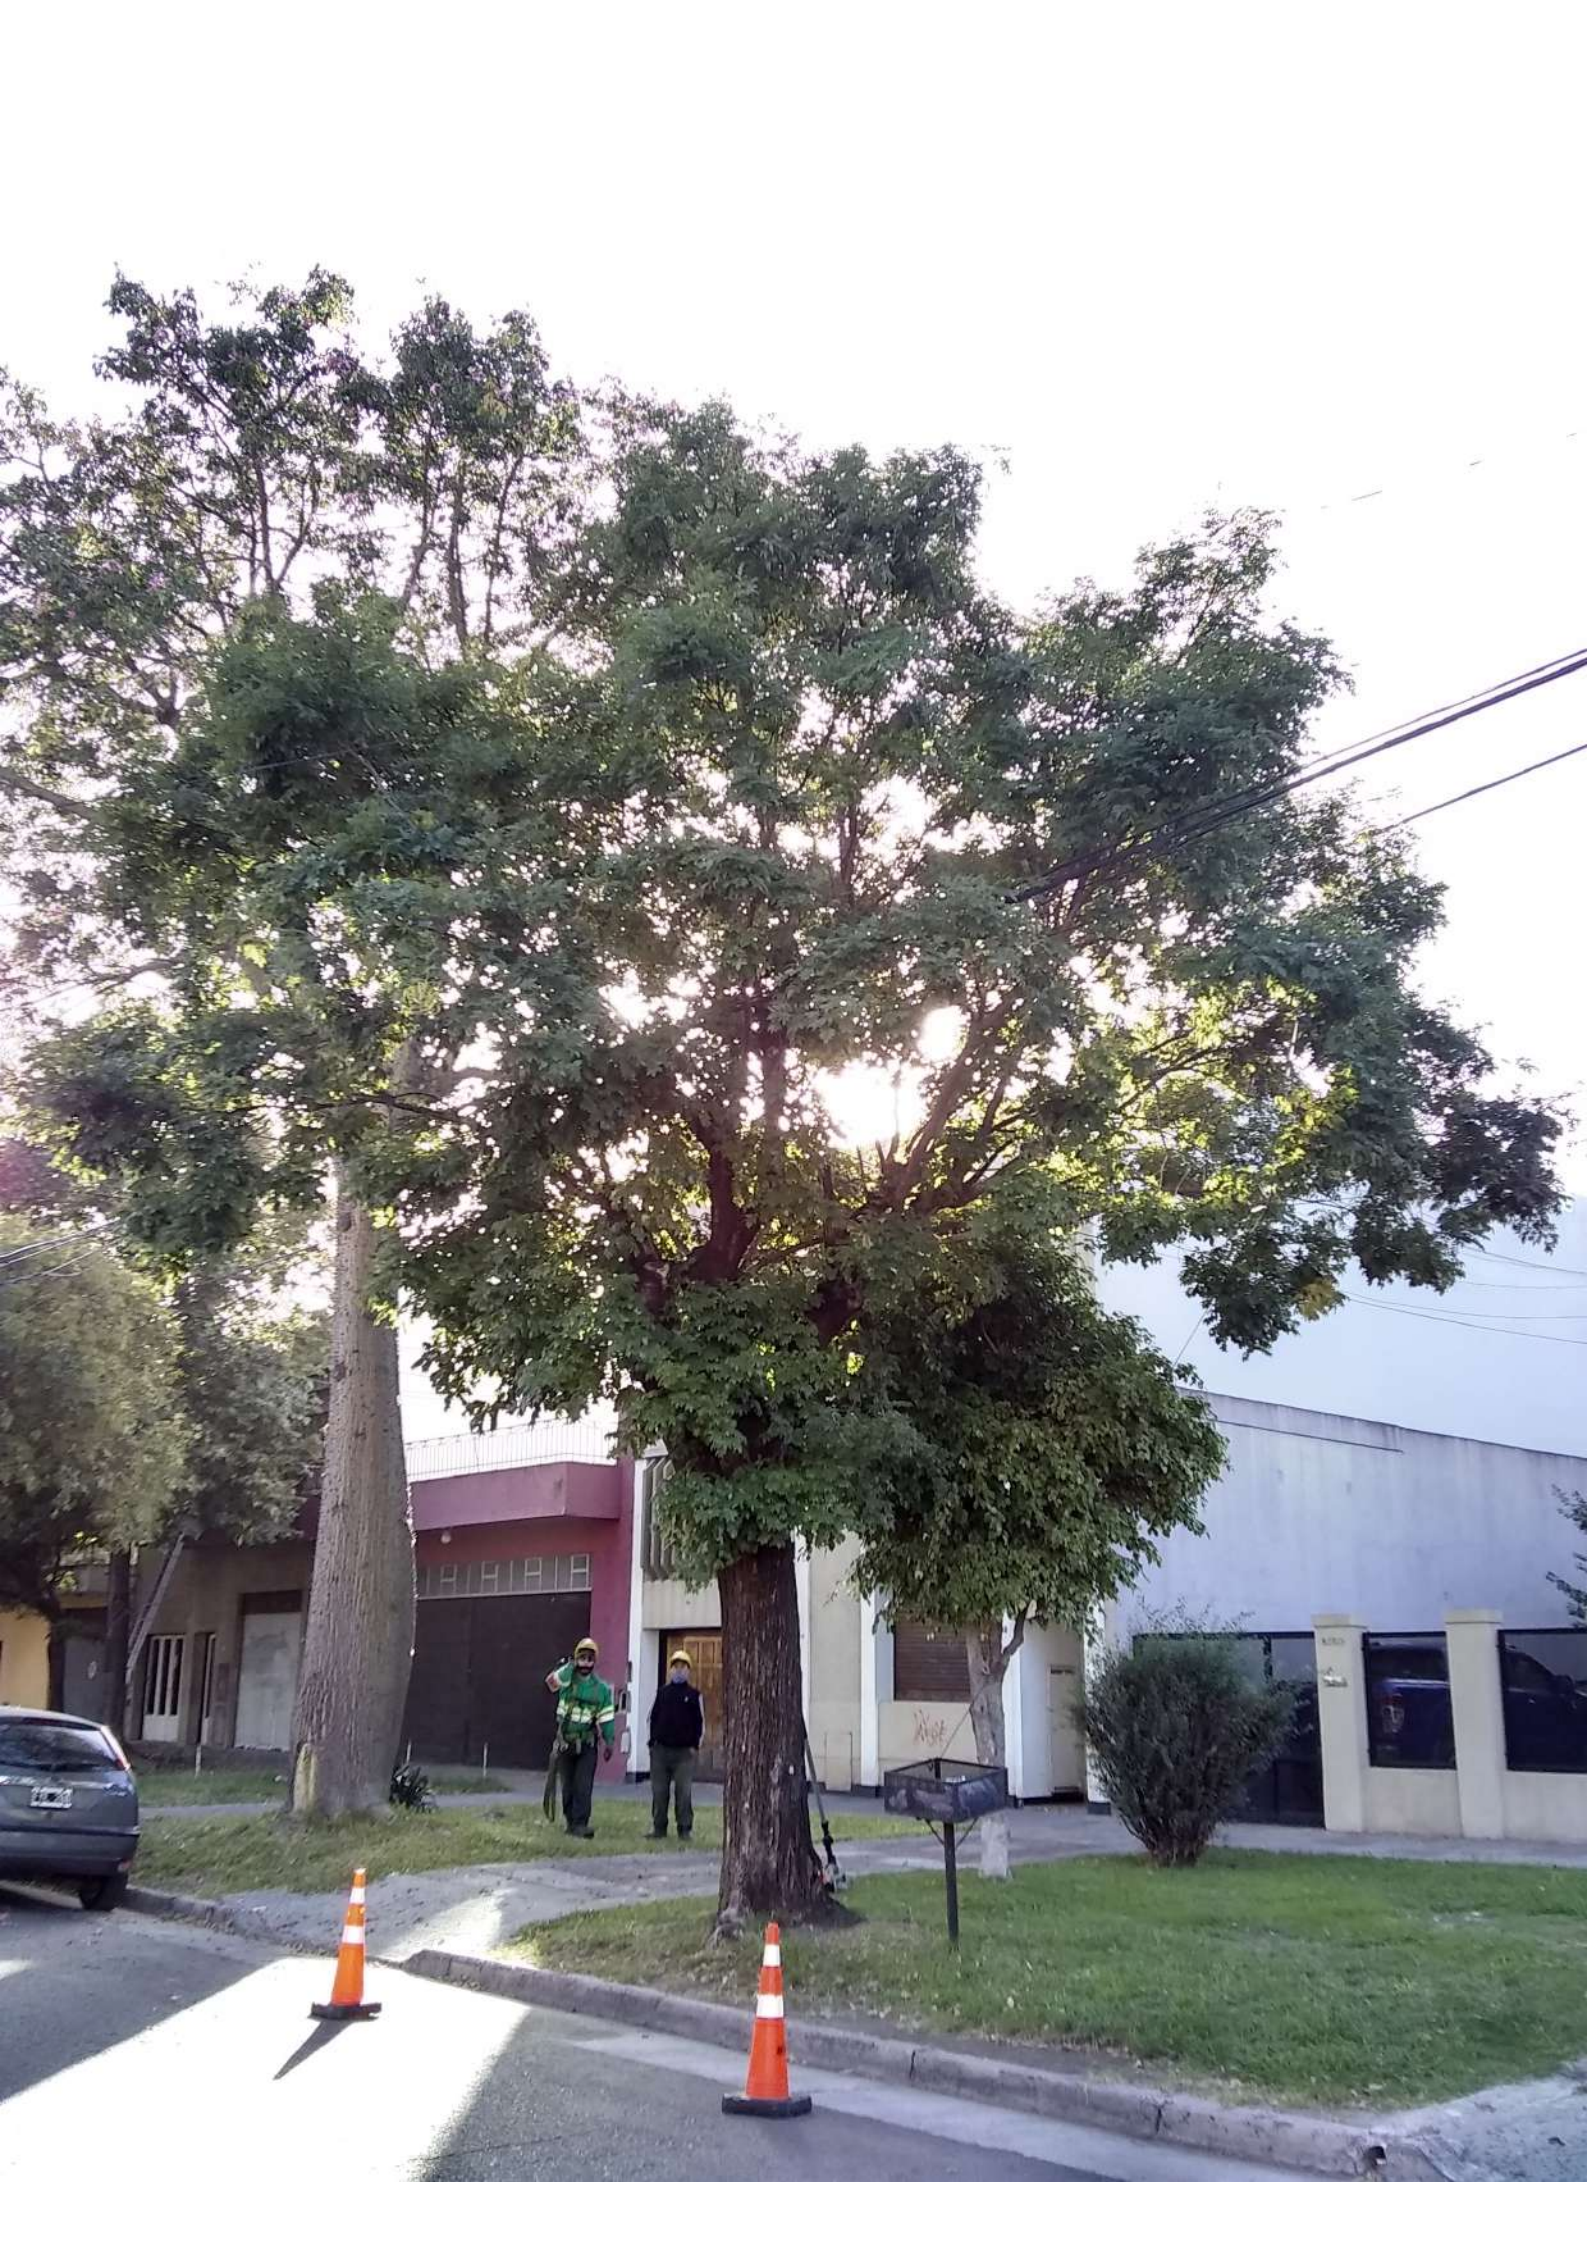
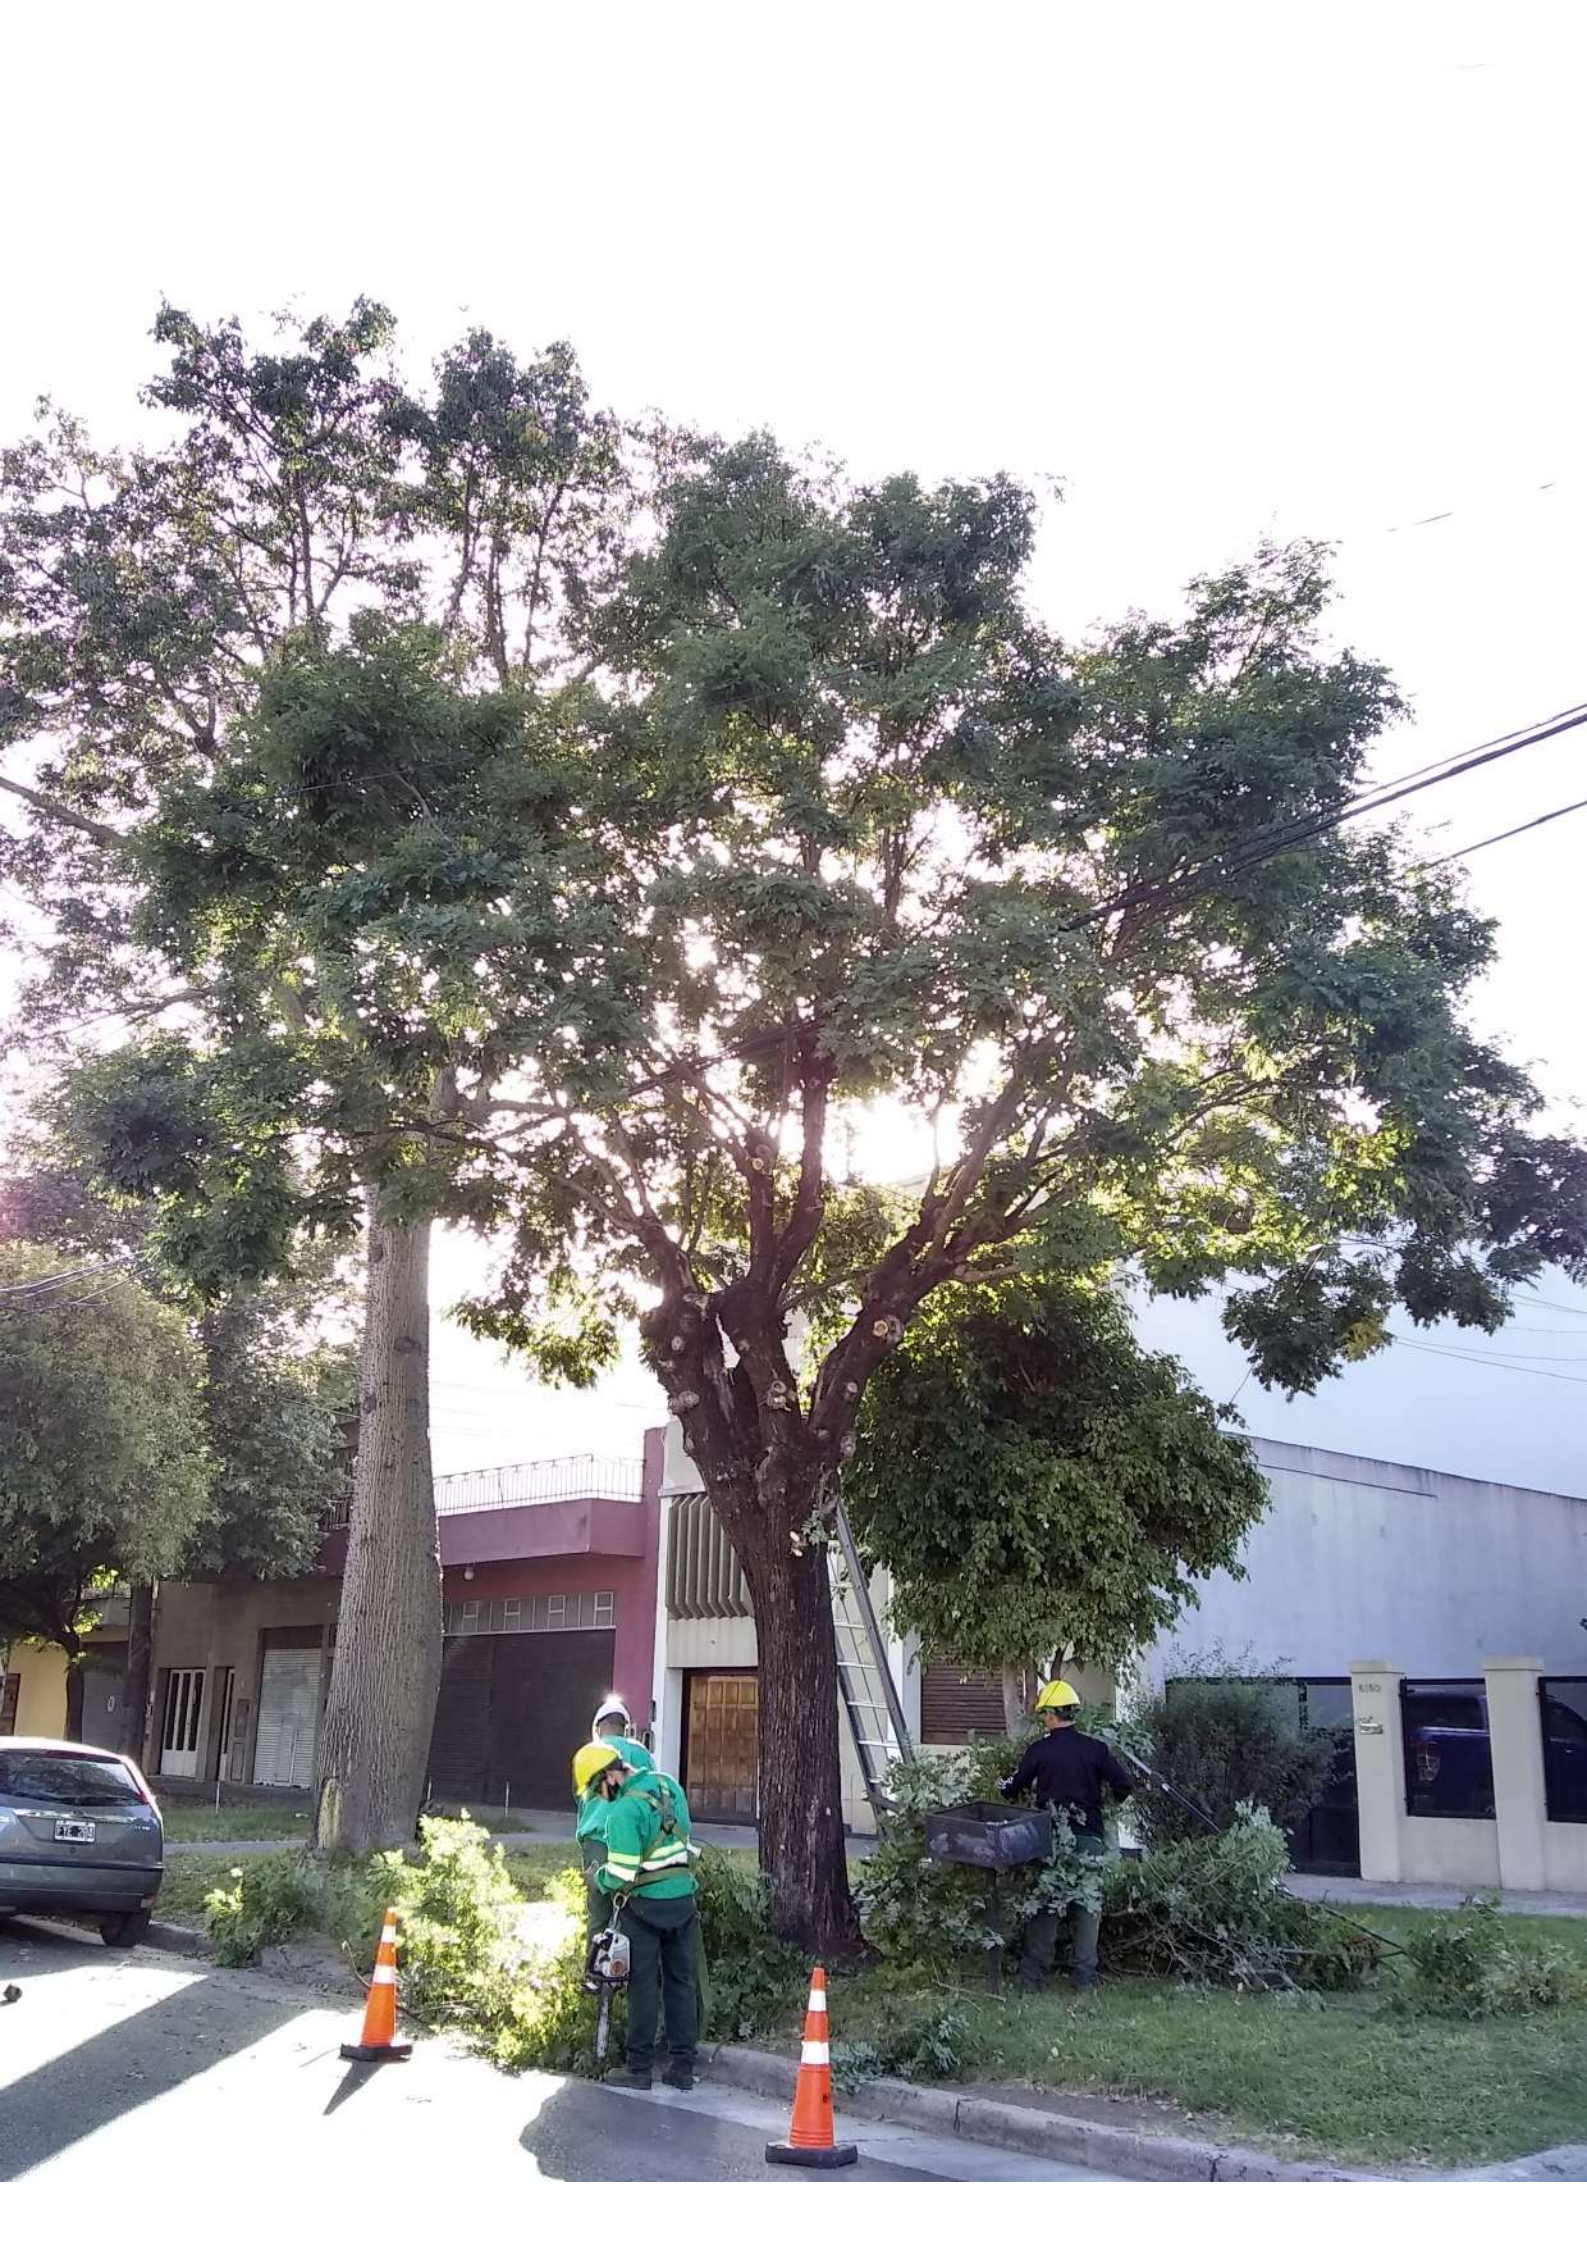
Requiere poda: por interferencia con la luminaria, tiene ramas secas

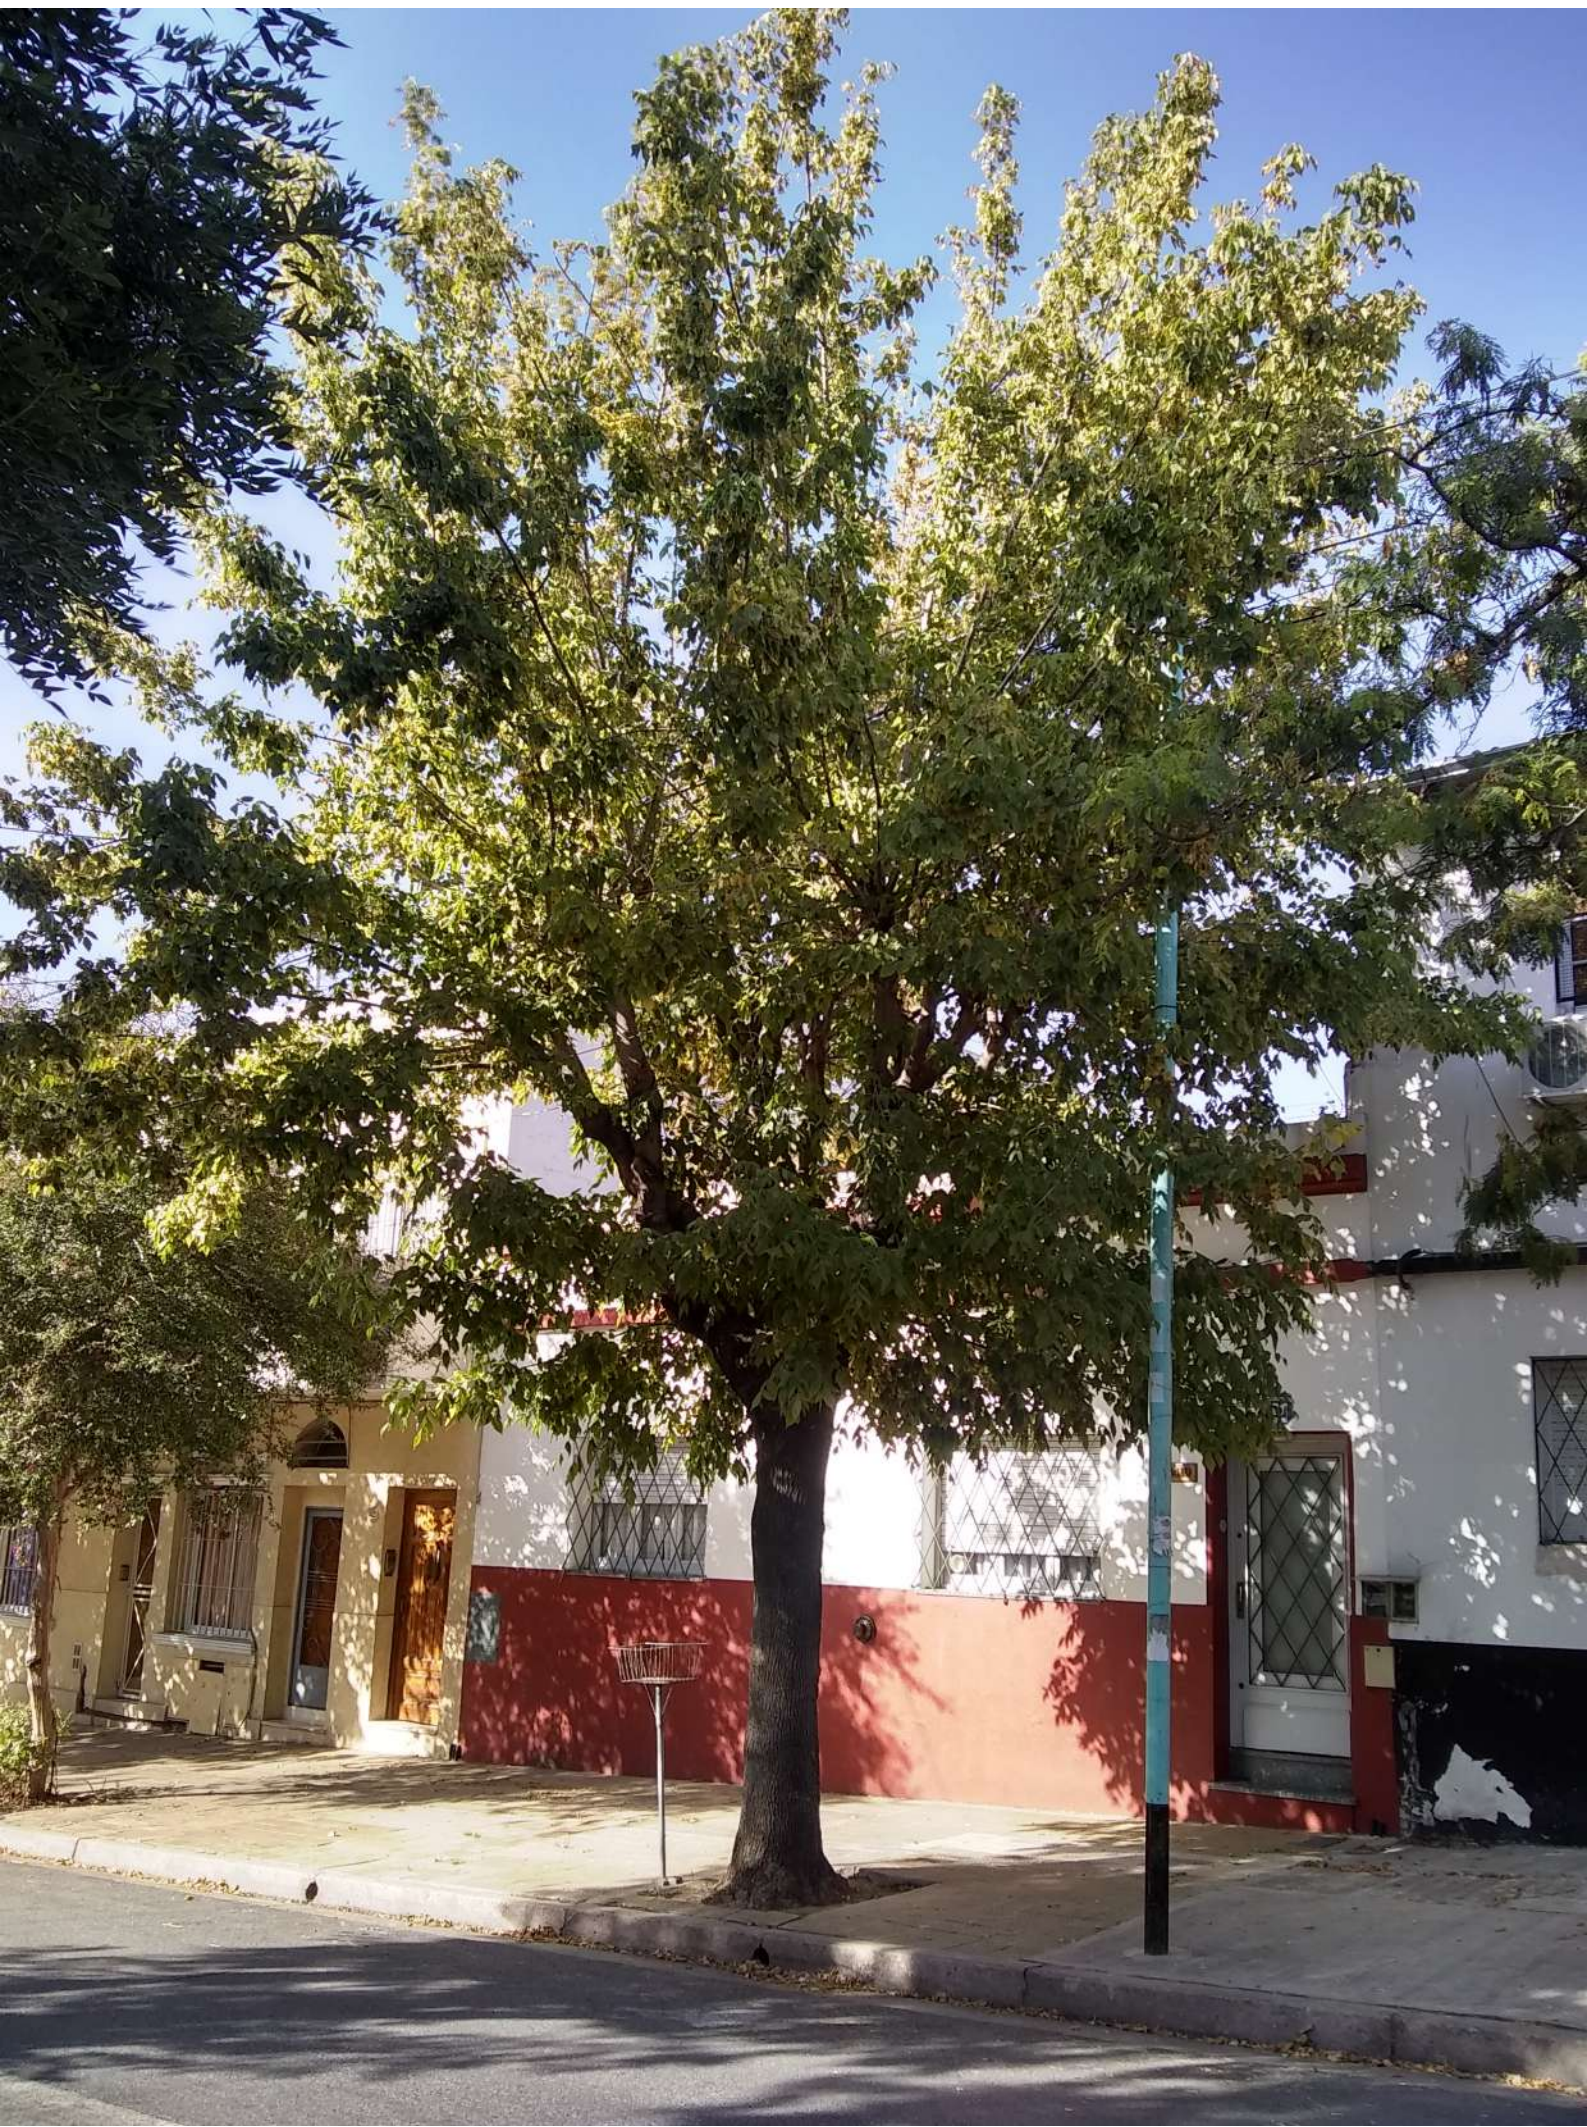
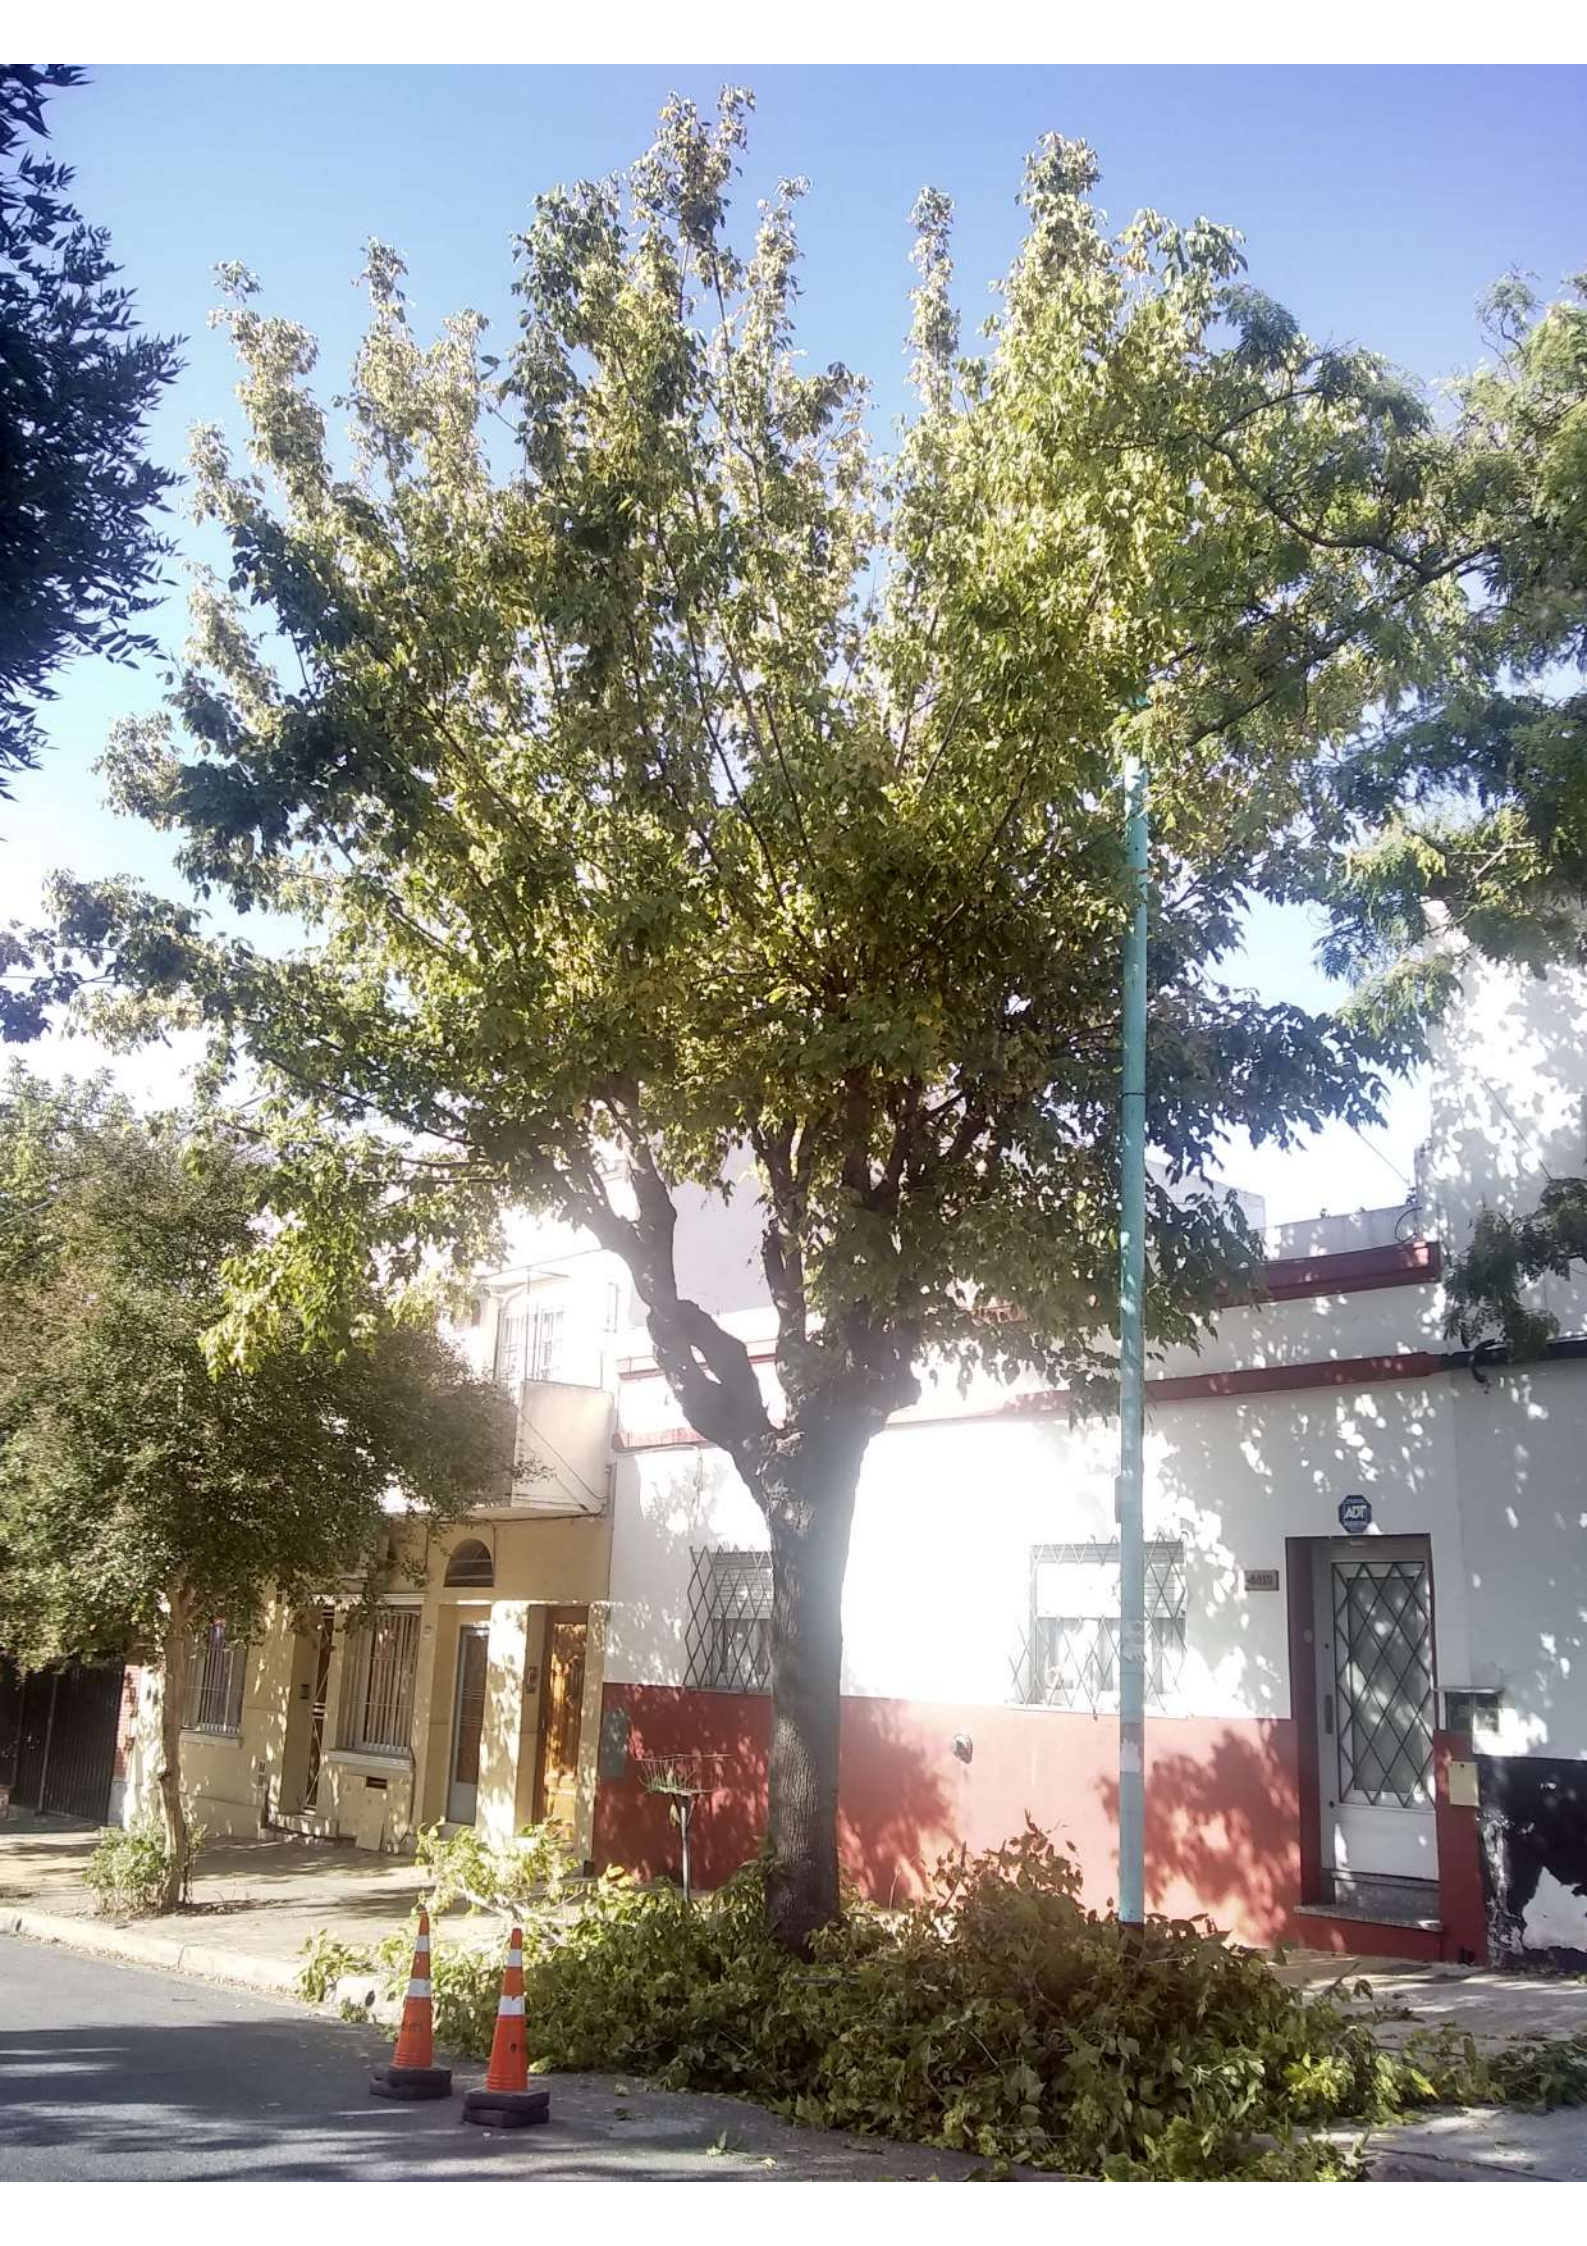
Requiere poda por interferencia con la propiedad, por despeje de luminaria y de una rama con una cavidad.
