## GOBIERNO DE LA CIUDAD DE BUENOS AIRES

## PLANILLA DE INSPECCION DE ARBOLES

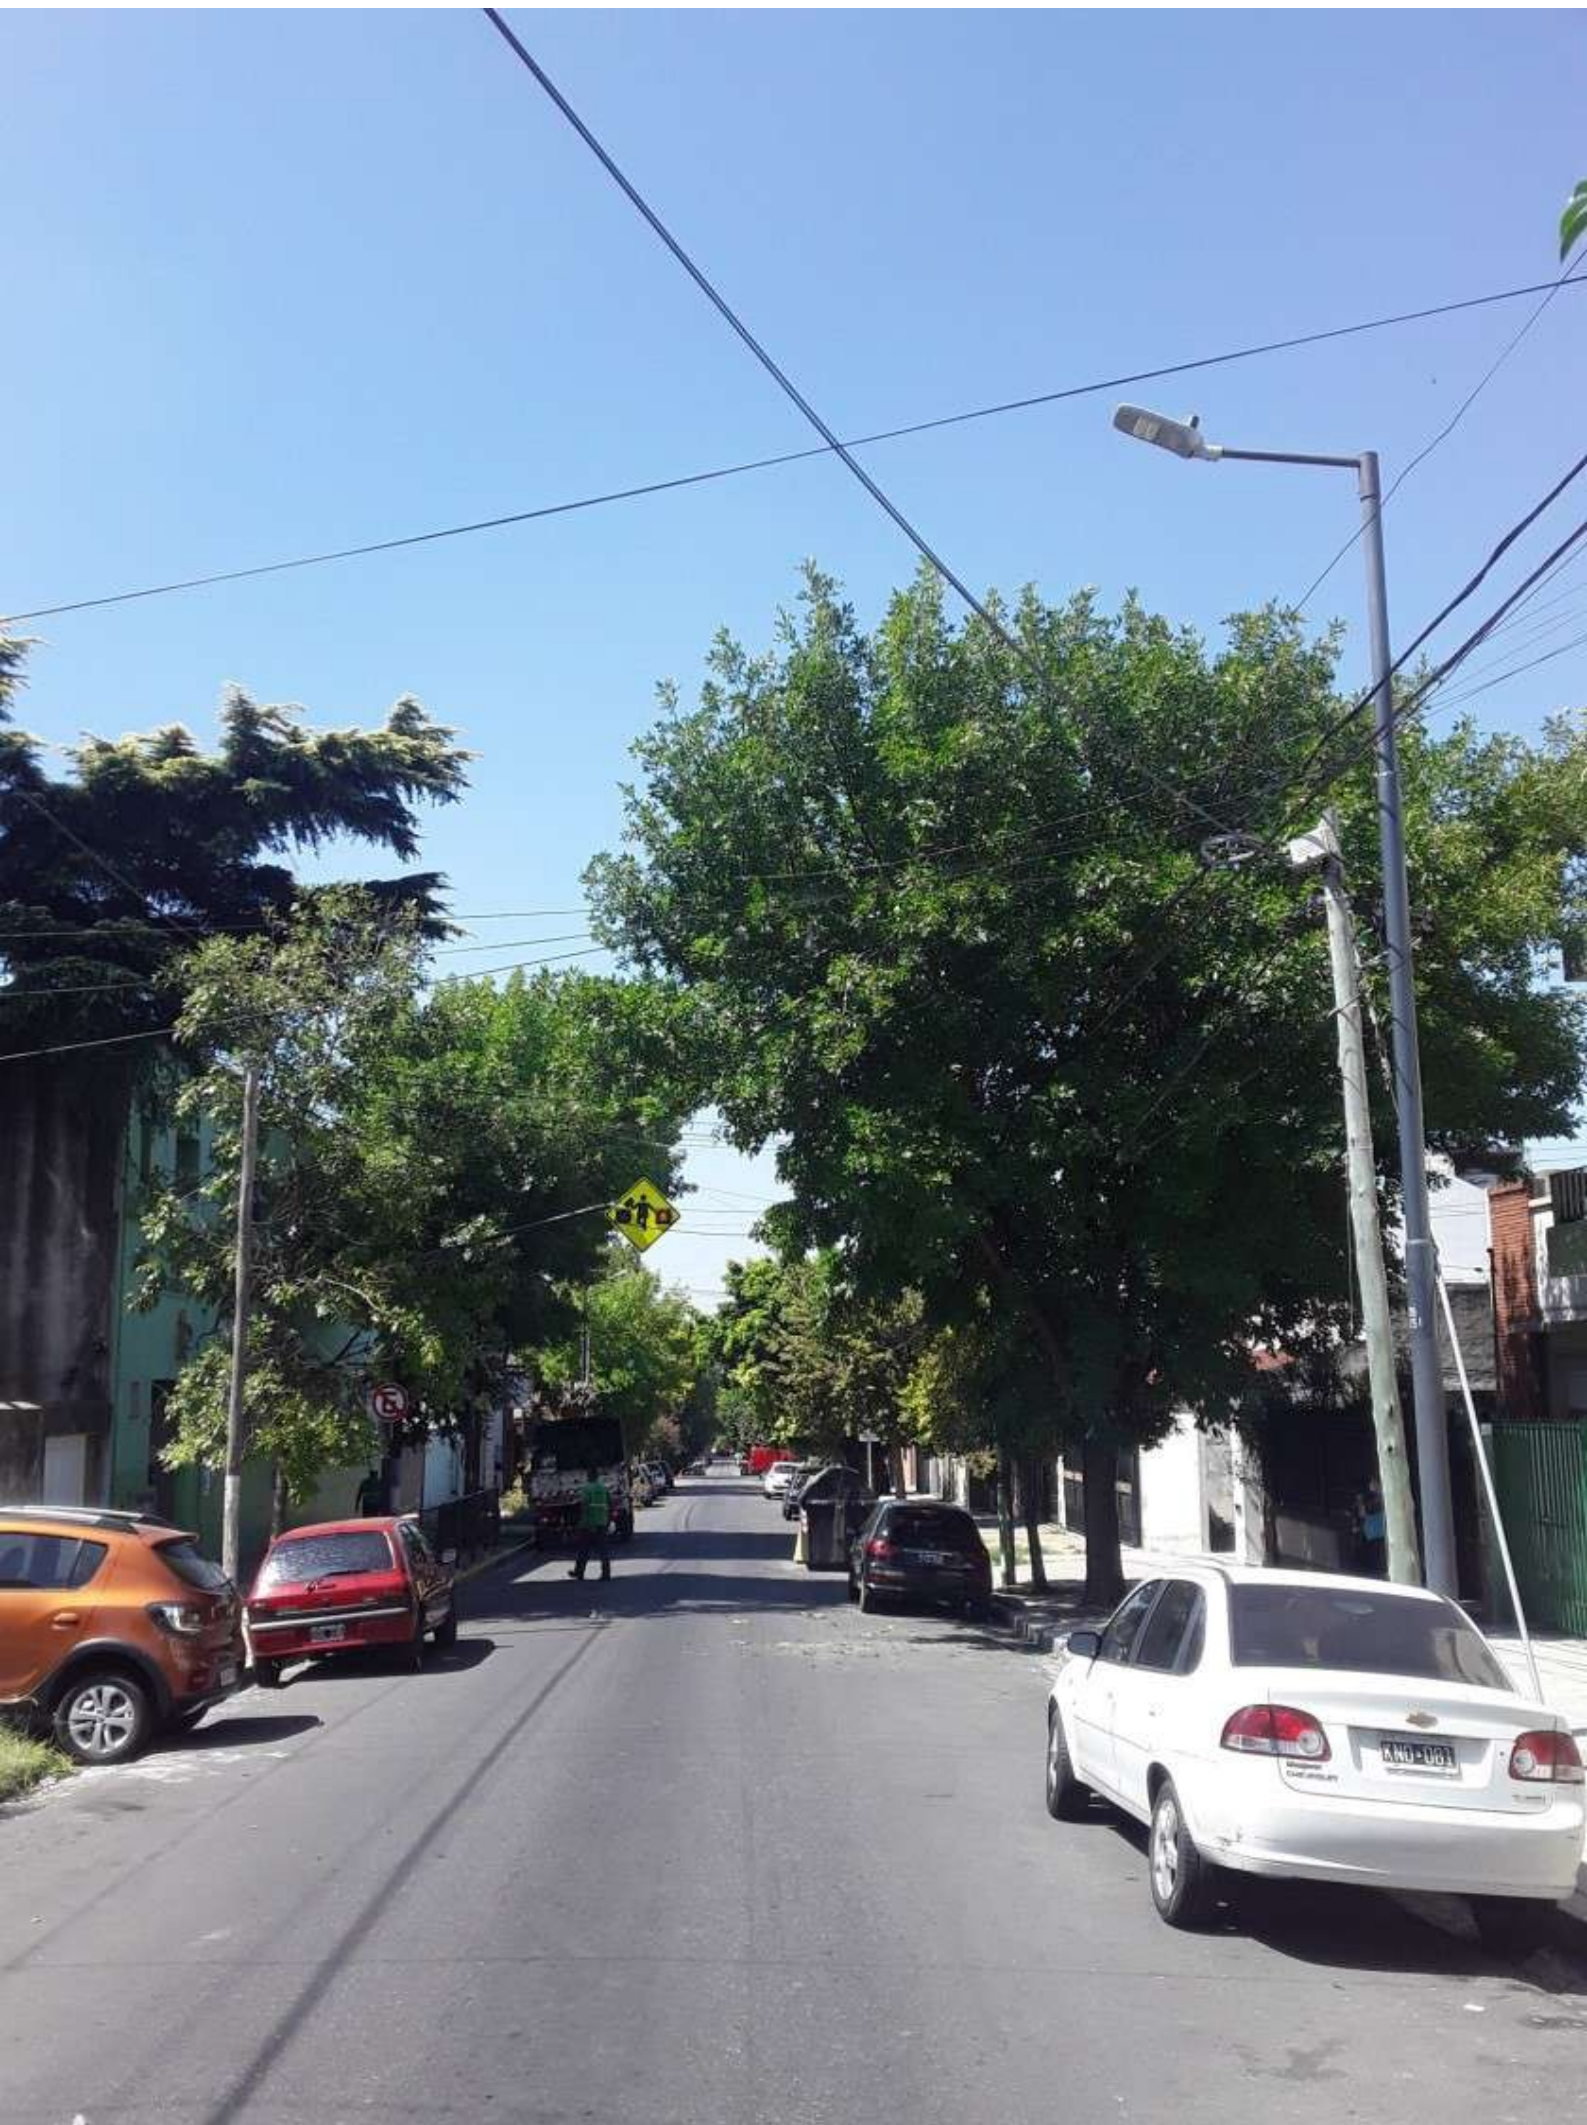
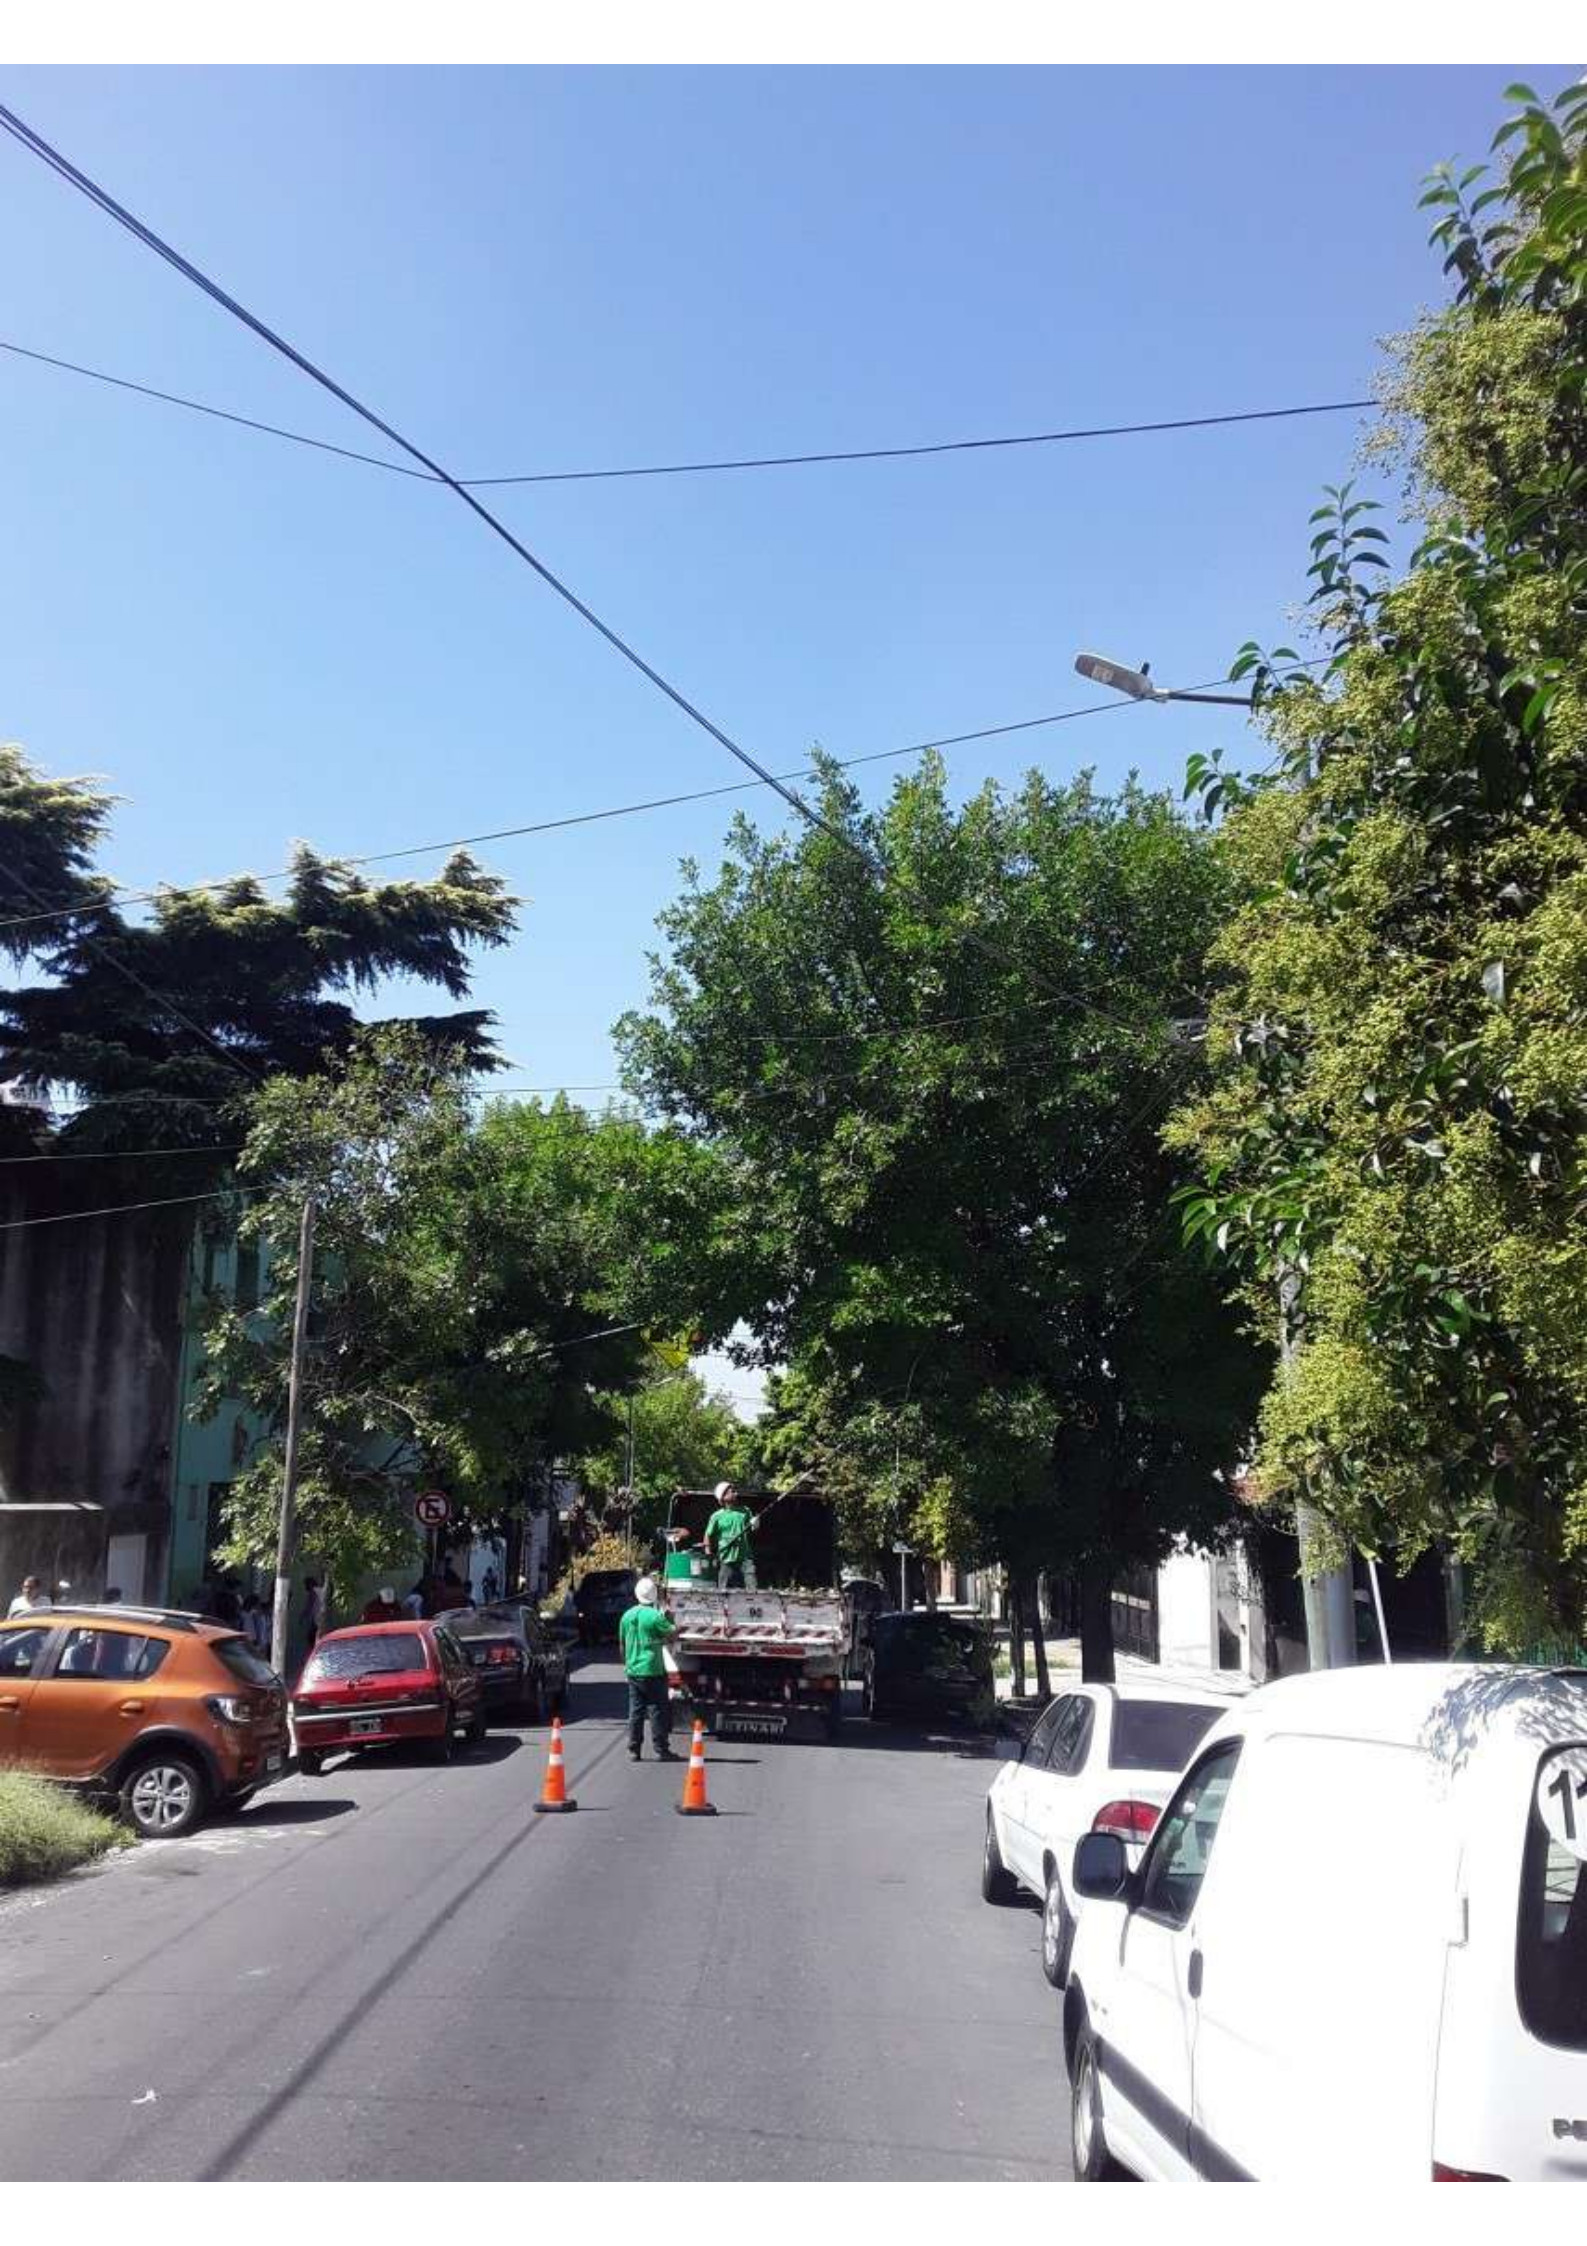
PODA PUNTUAL DESPEJE DE CARTEL (ESQUELA)
