## C08 | Intervención de extracciones certif. Septiembre

## C08 | Intervención de extracciones

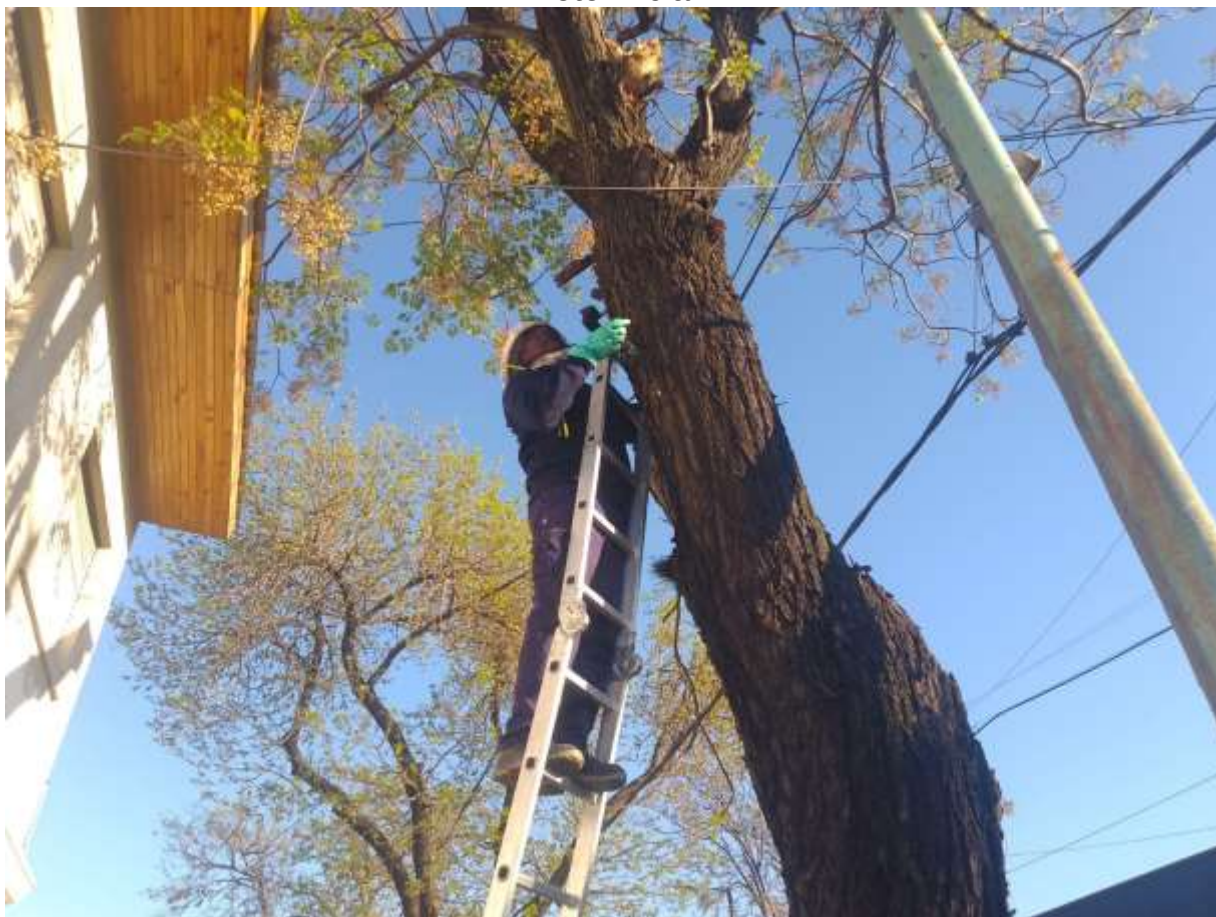
BERON DE ASTRADA 6100

Observaciones: Arbol ALTA  
Se ve vereda y plantas

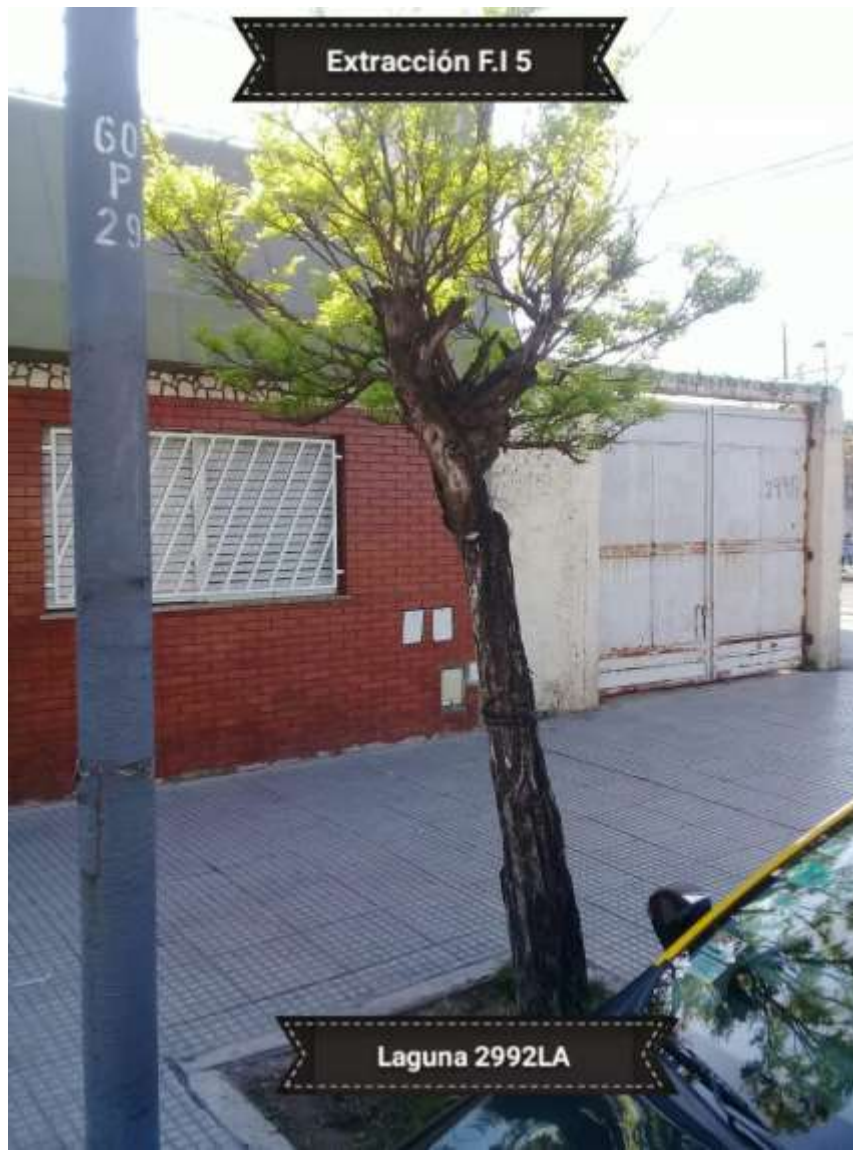
**LAGUNA 2992 LA1**

| GOBIERNO DE LA CIUDAD DE BUENOS AIRES | | PLANILLA DE INSPECCIÓN DE ARBOLES | |
|---|---|---|---|
| EXTRACCIÓN EMERGENCIA | | | |
| SECO. DESCALZADO | | | |

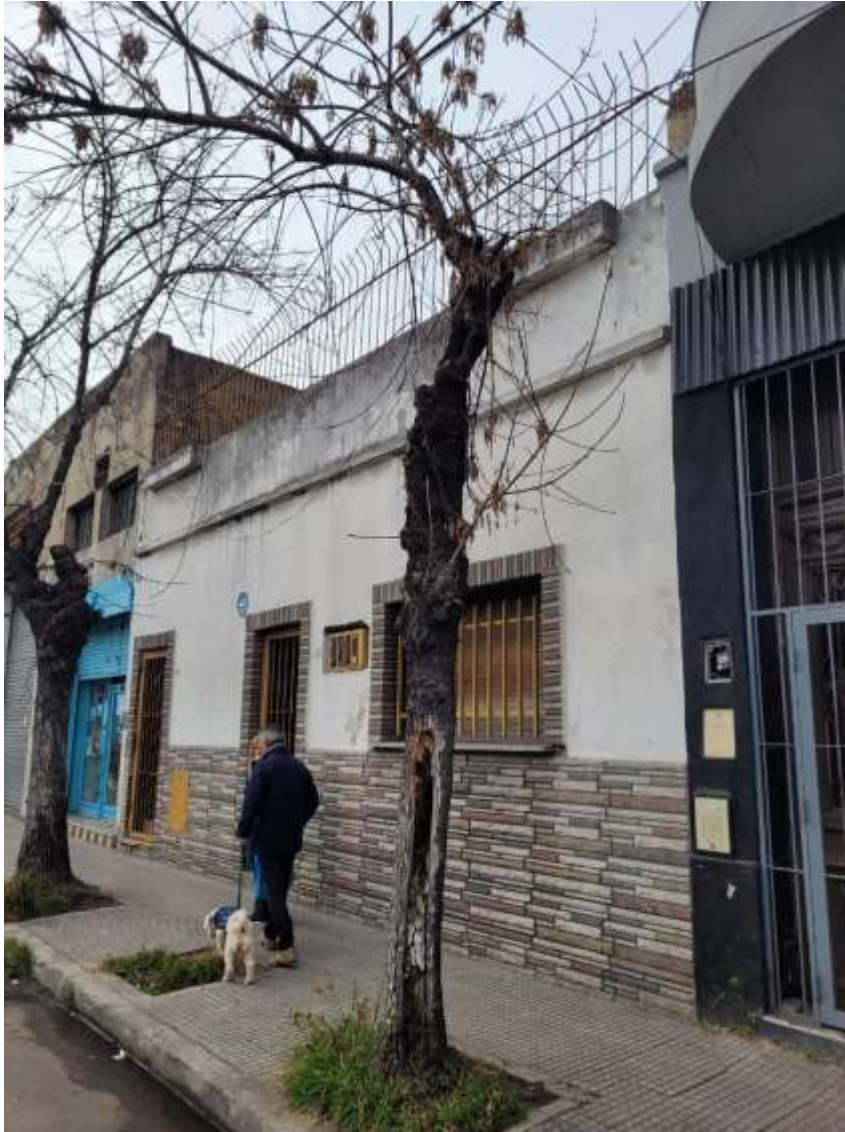
**FERNANDEZ DE LA CRUZ 3372**

Observaciones: Corresponde extracción por deterioro generalizado y cavidad longitudinal de 1.5 m. Sin reparación de vereda. PRIORIDAD MEDIA.

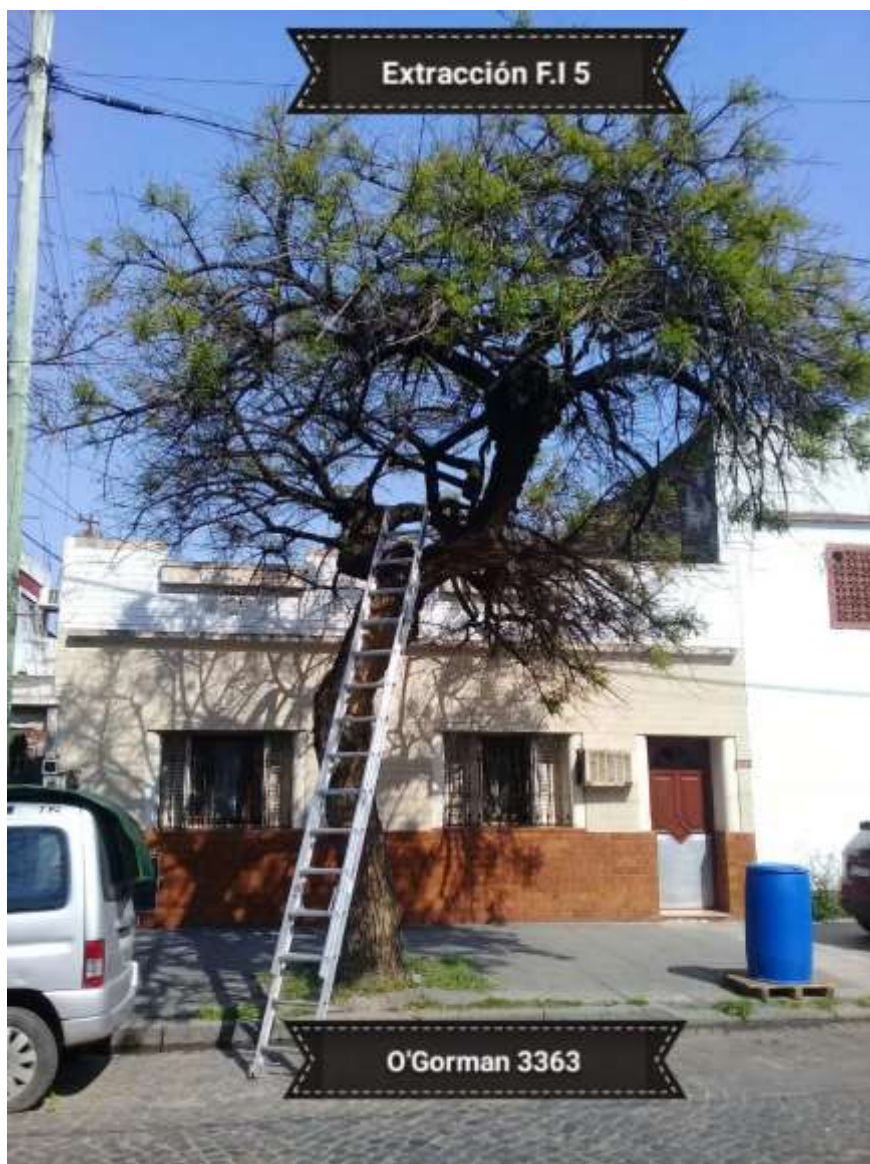
O`GORMAN 3563

Ejemplar semiseco, con descortezamiento en gran parte del fuste y evidencias de daños mecánicos
