### Resolución Presidencia Junta Comuna

**Referencia:** Autorización de extracciones (EX-2023- 00502616-GCABA-COMUNA 5)

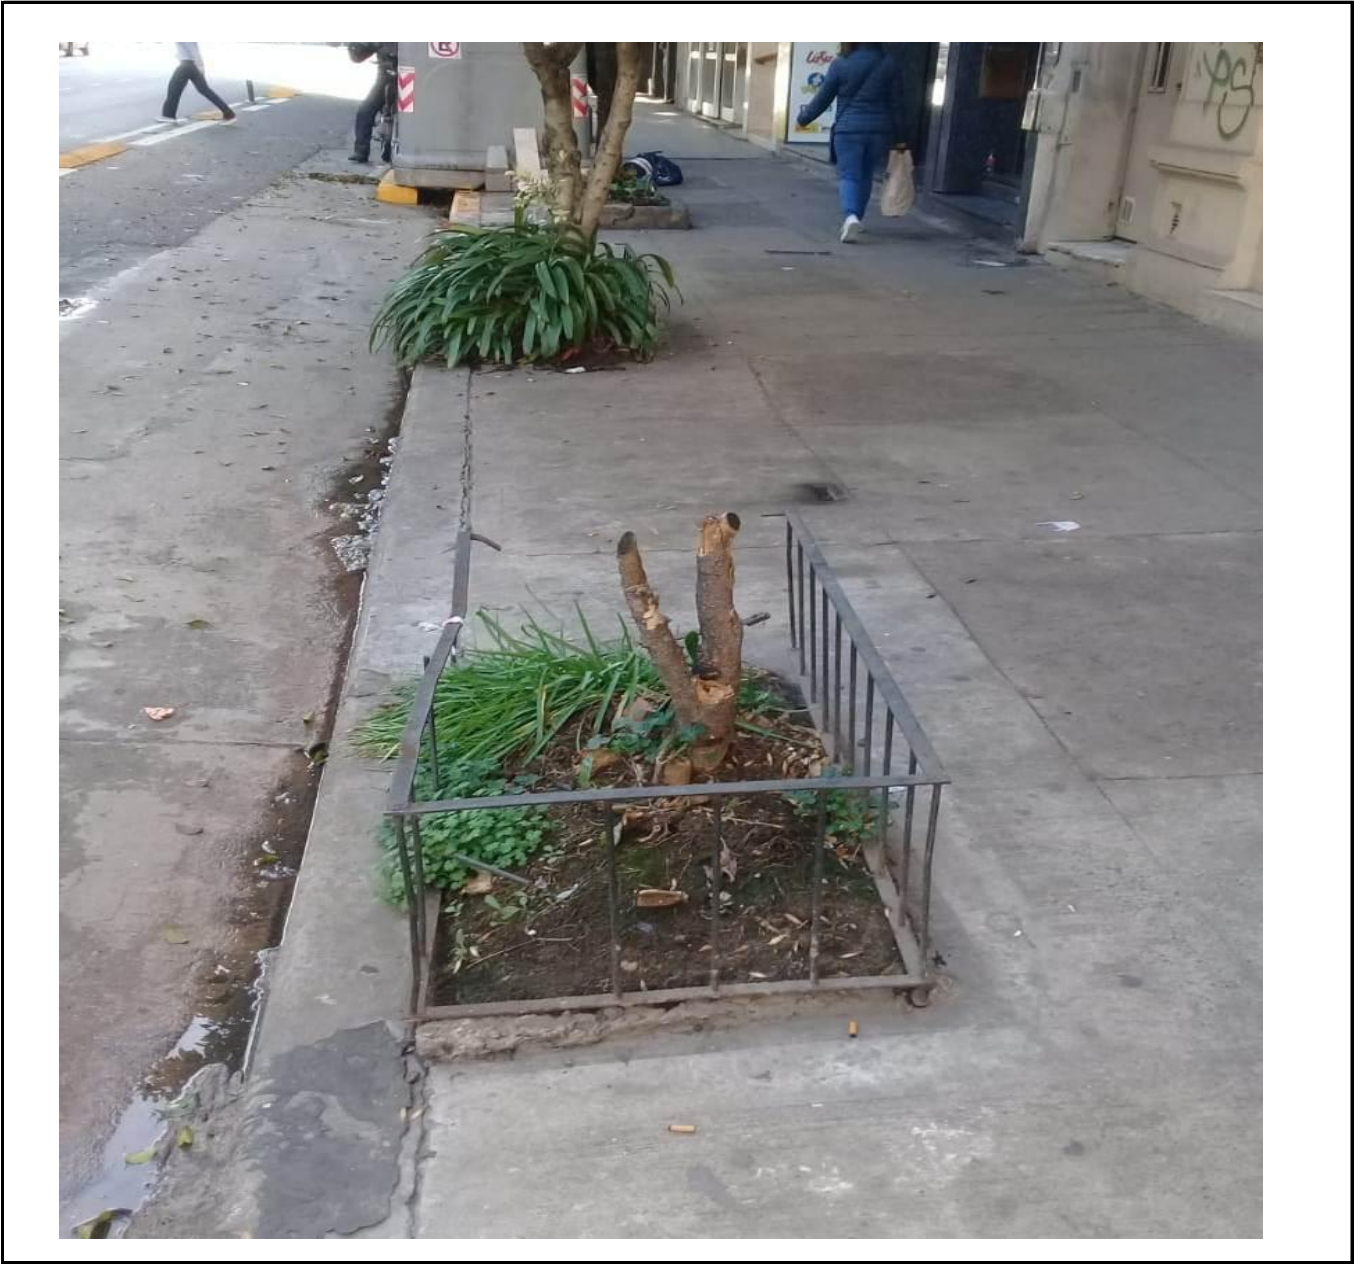
MATERIAL FOTOGRÁFICO

Tocón

Tocón en una plantera con rejas. Sacar todo y plantar.

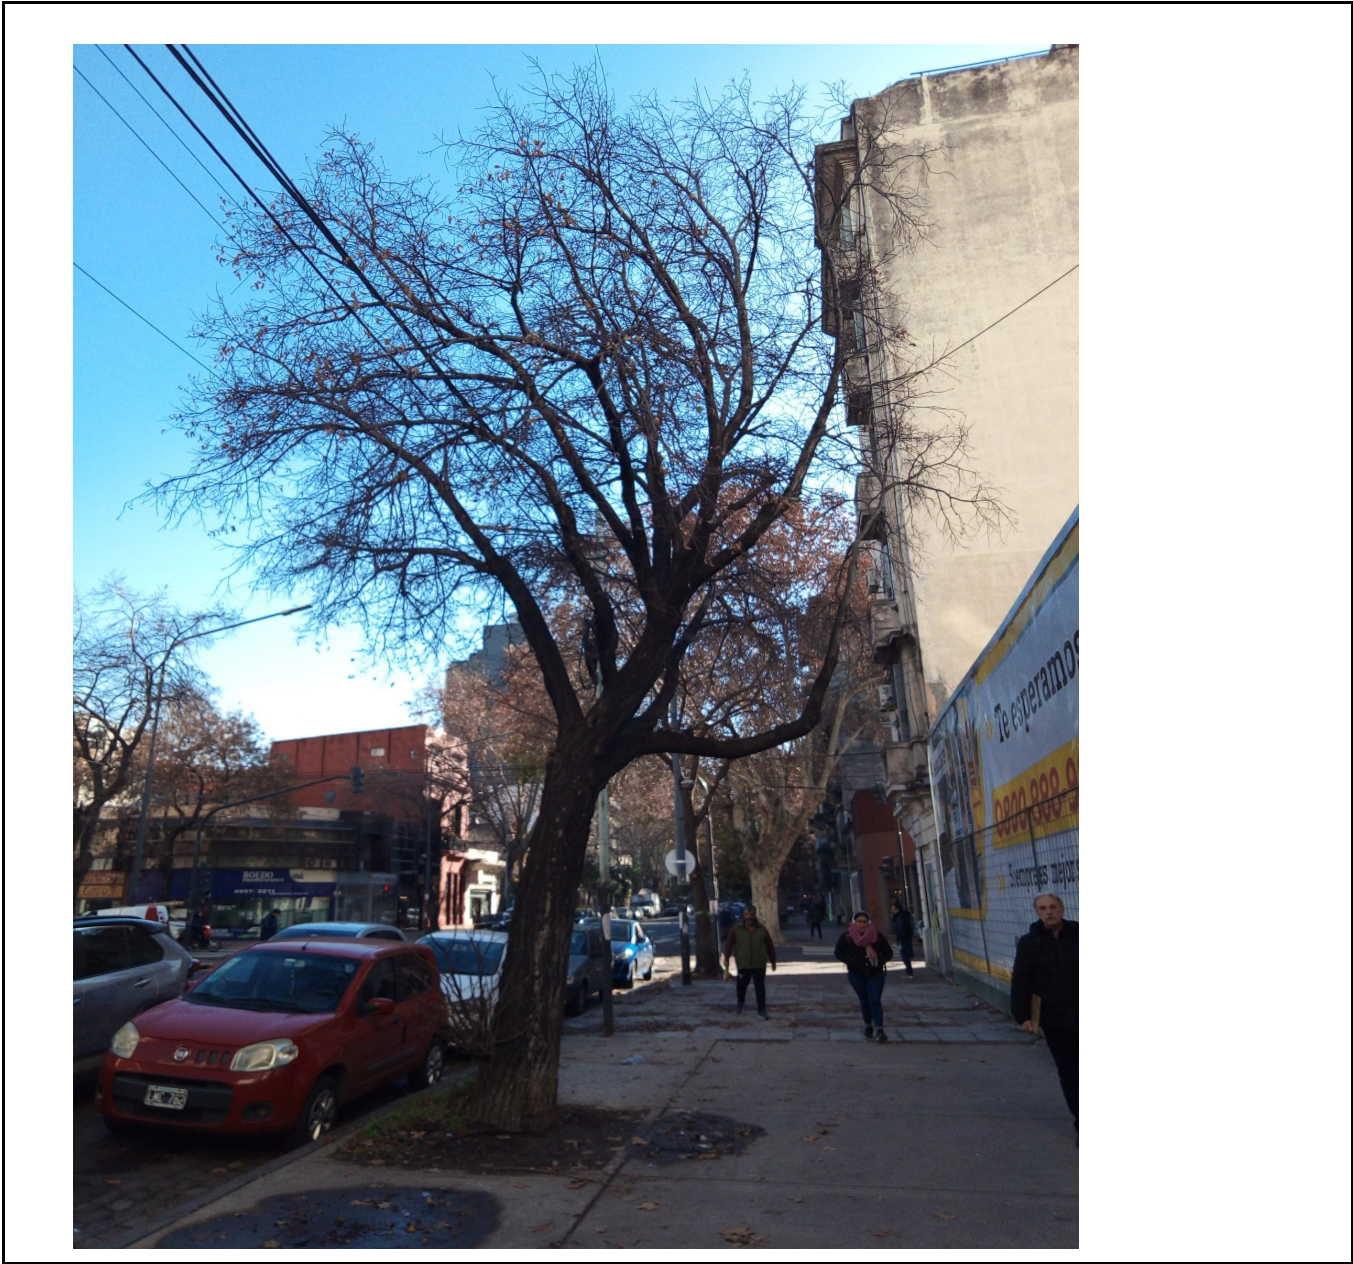
MATERIAL FOTOGRÁFICO

Extraer ejemplar inclinado, con una gran cavidad en su fuste, pudricion interna y fructificaciones fungicas.

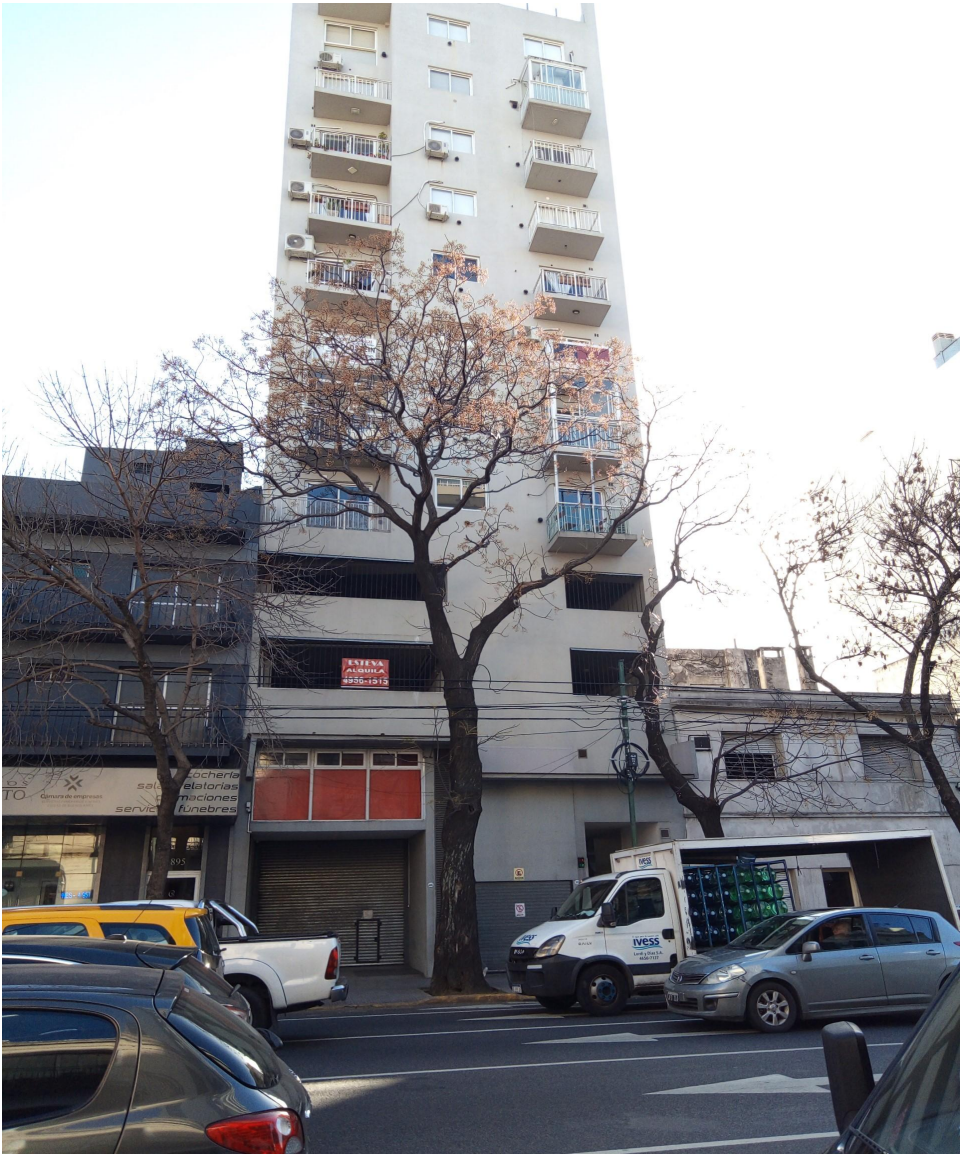
MATERIAL FOTOGRÁFICO

Extraer ejemplar con grandes cavidades basales y pudricion interna. Tambien se ven cavidades en la parte media del fuste. La copa ya sufrio el quiebre de ramas de grande porte en diferentes oportunidades.

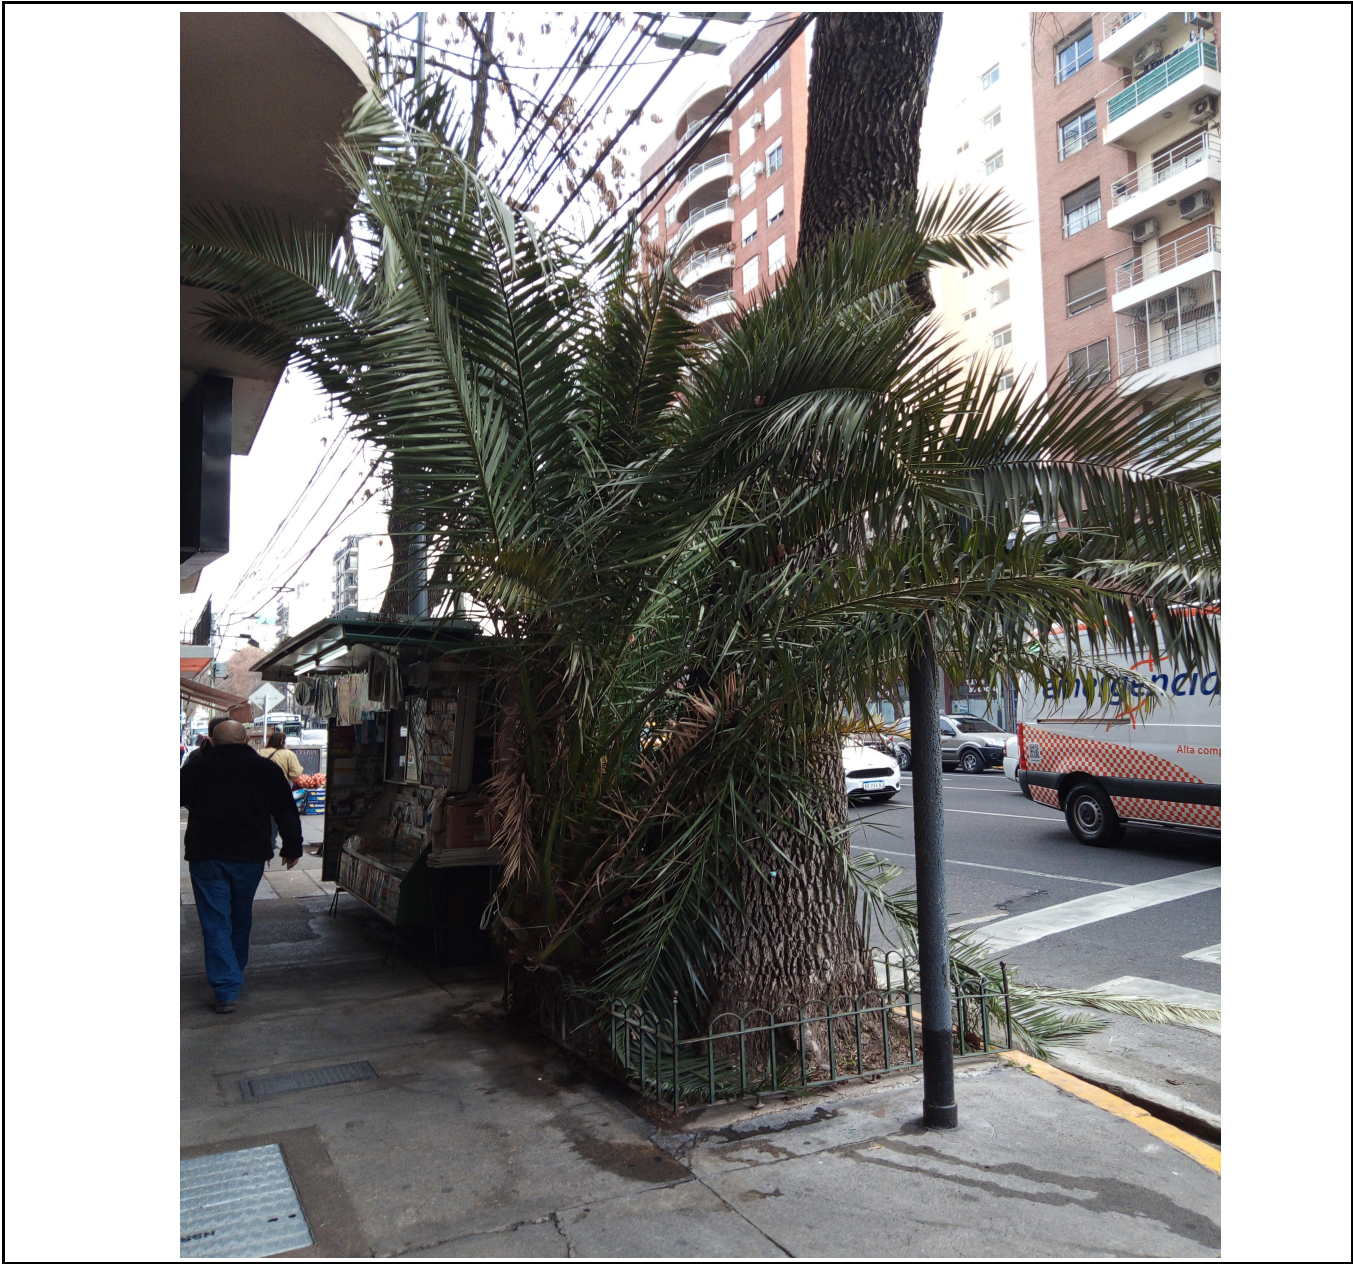
MATERIAL FOTOGRÁFICO

Extraer palmera creciendo en la misma plantera que otro arbol. Las hojas entorpecen el paso, tapan semaforo y lastiman peatones.

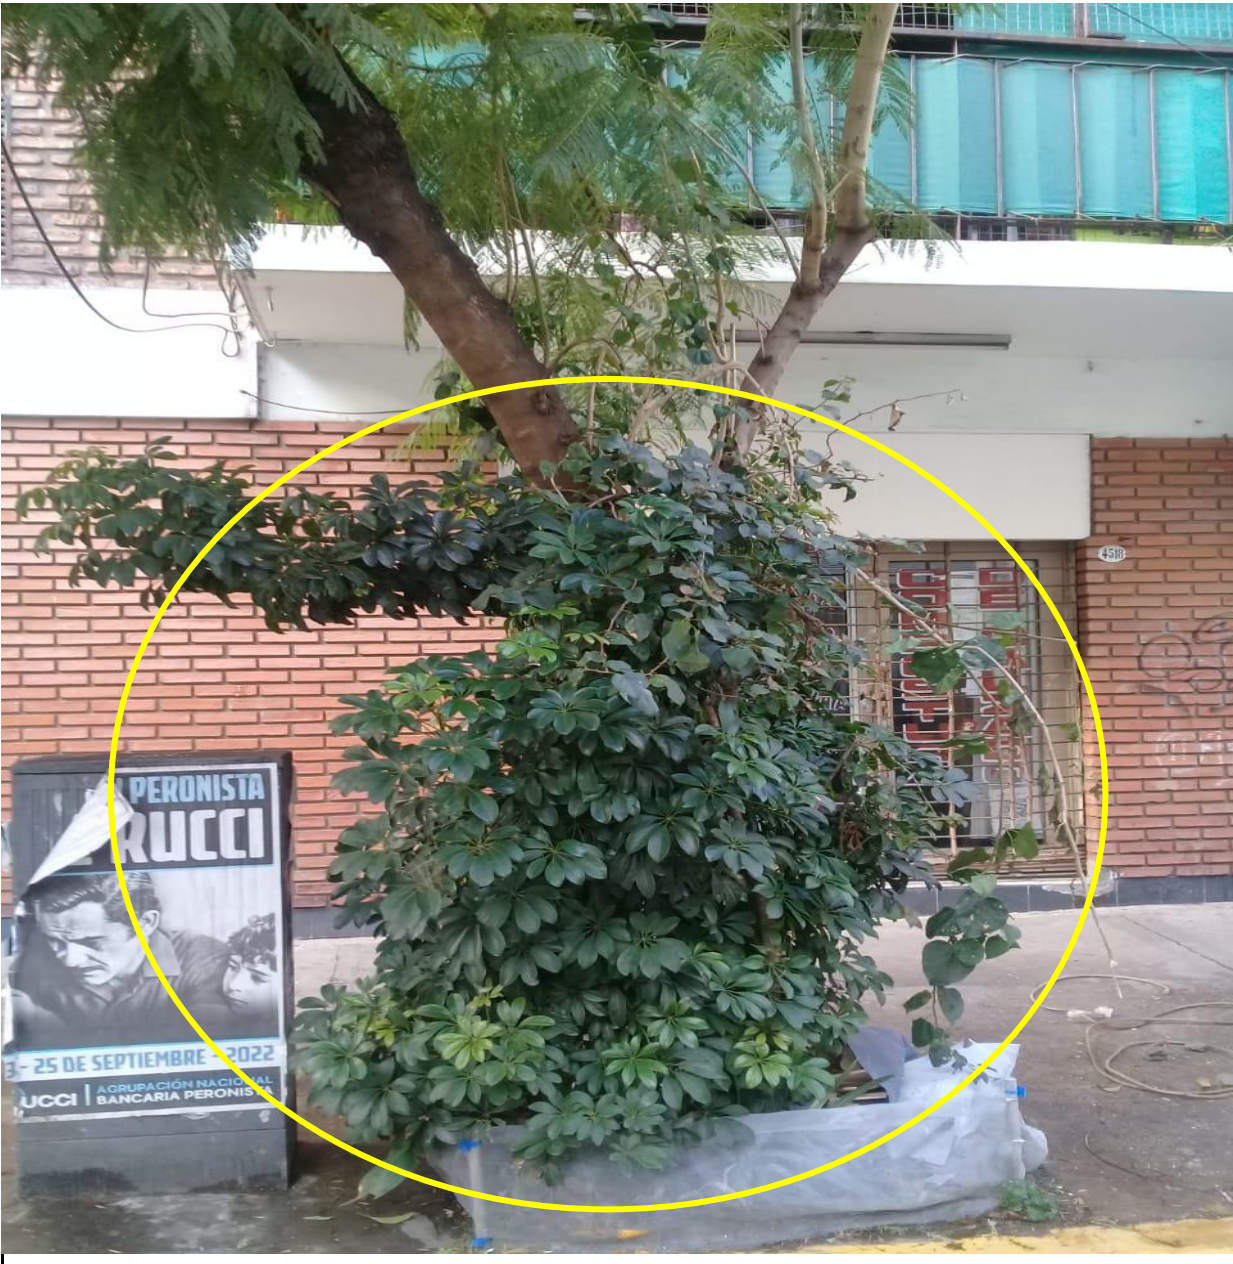
MATERIAL FOTOGRÁFICO

Arbusto que crece en la misma plantera que un Jacarandá. Extraer la Shefflera y preservar al árbol.

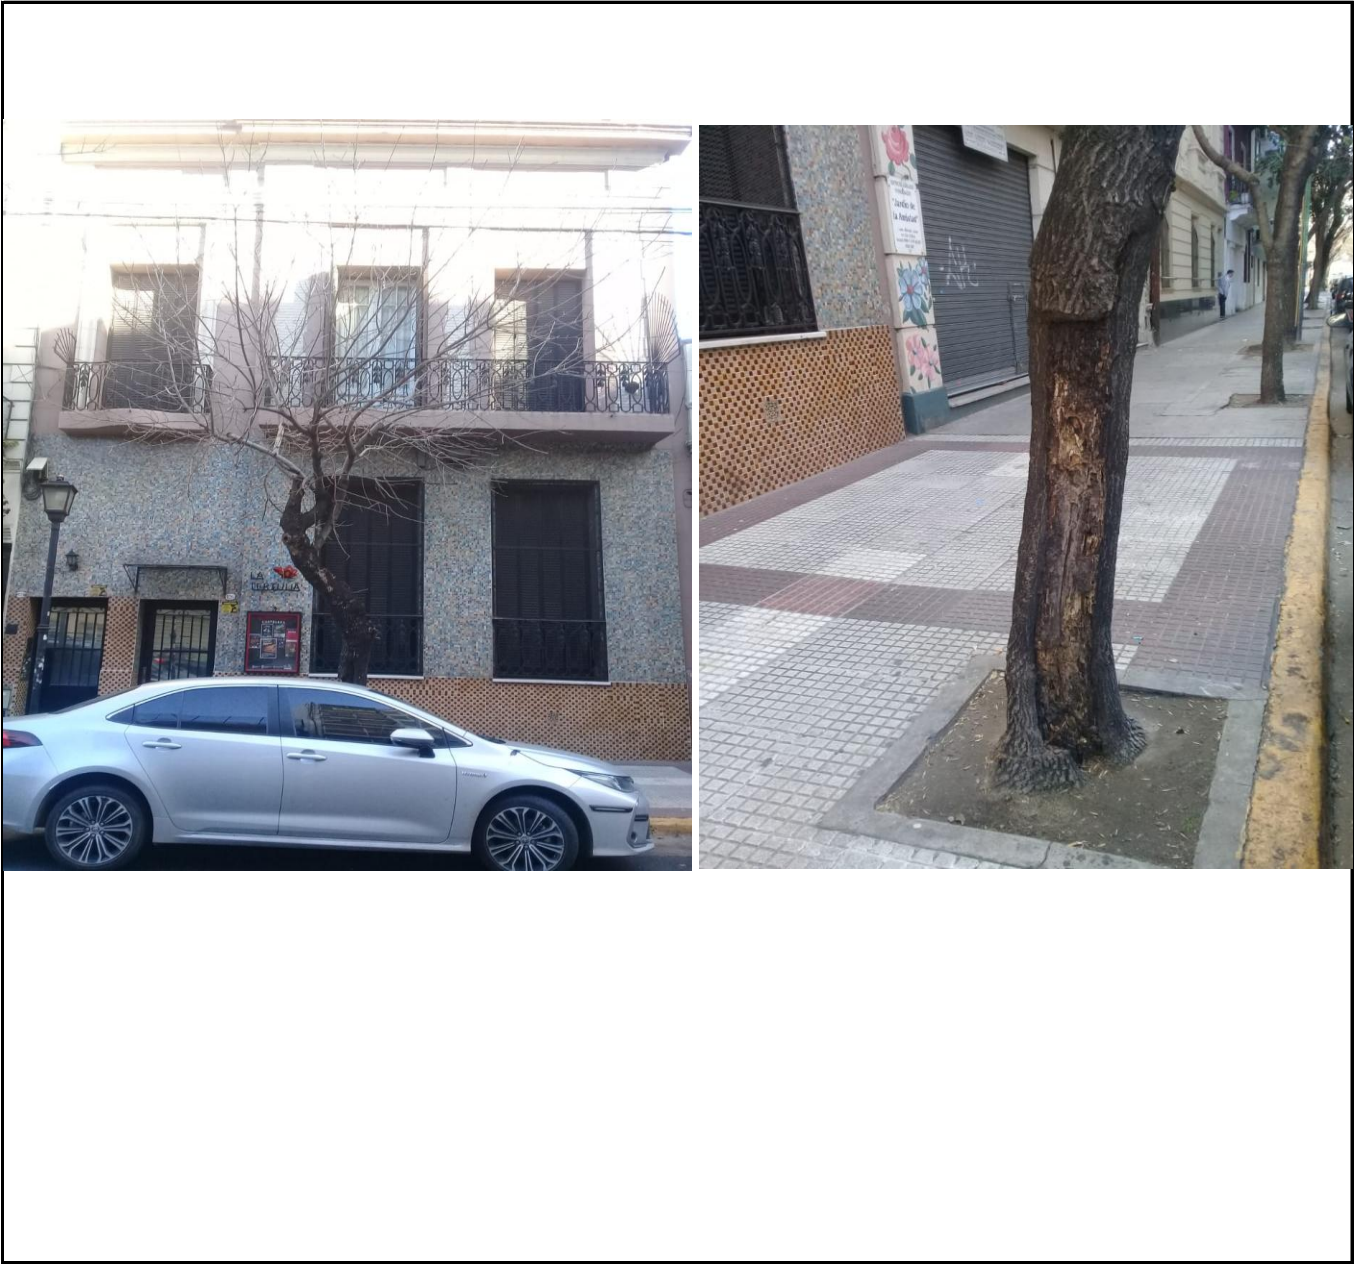
MATERIAL FOTOGRÁFICO

Ejemplar con cavidad longitudinal. Presenta riesgo de fallar.

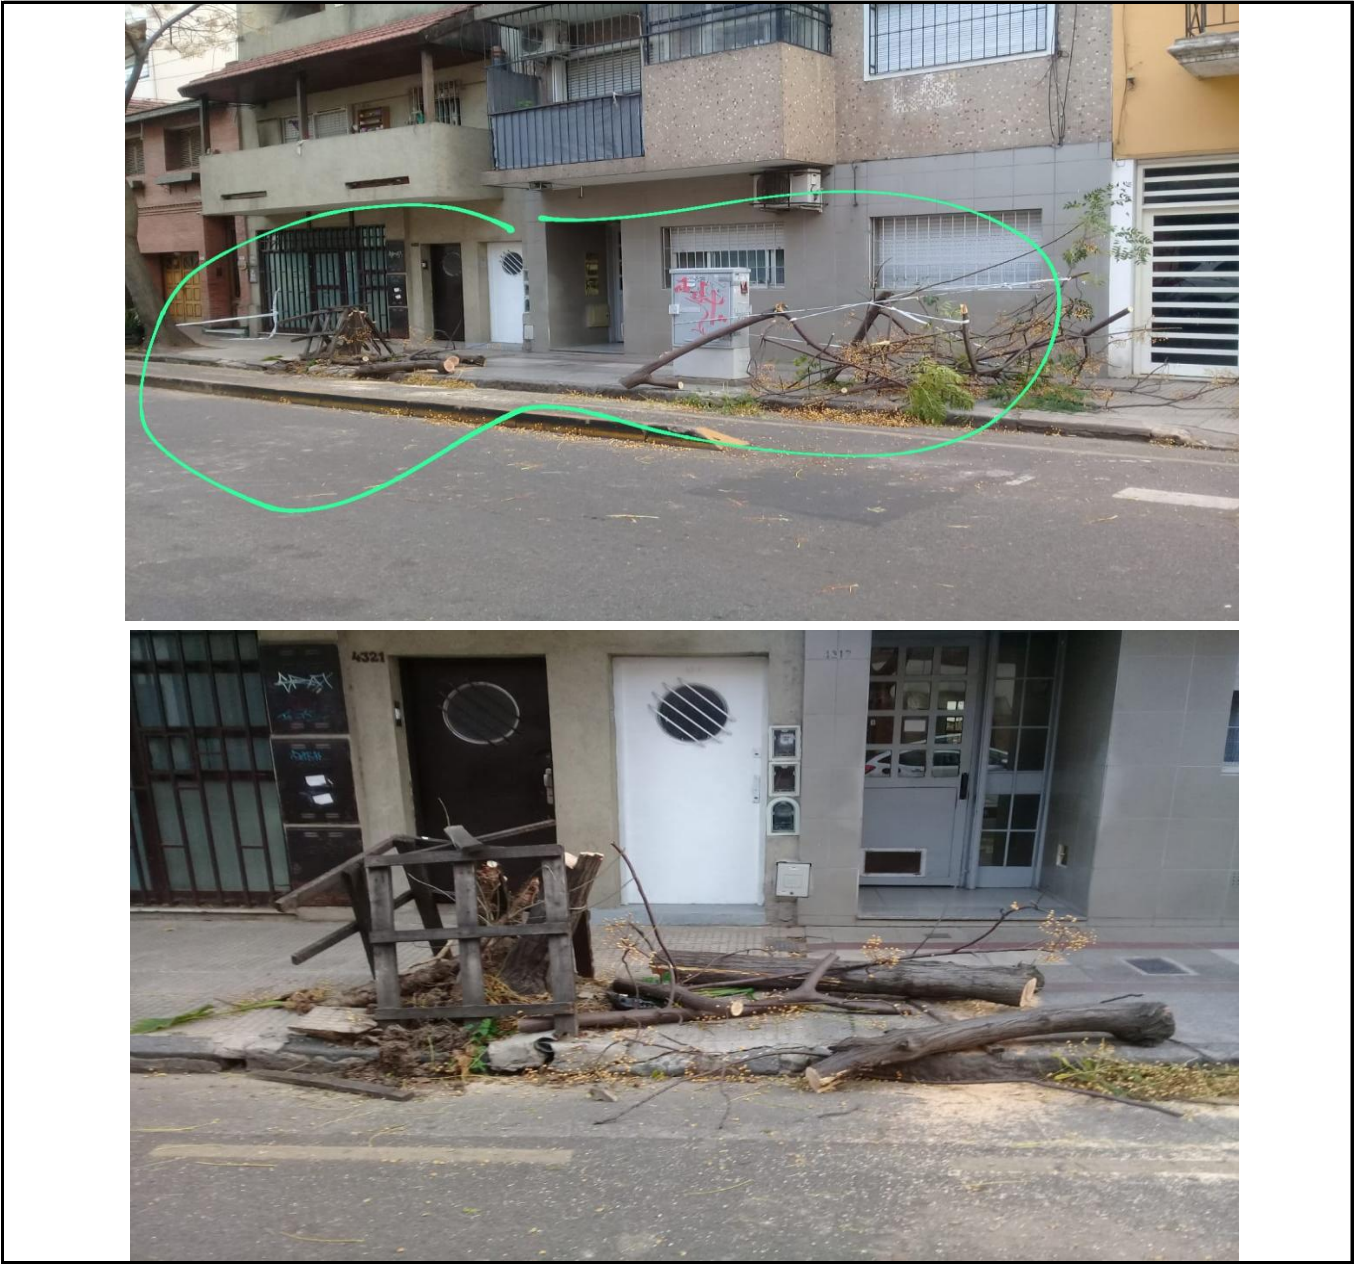
MATERIAL FOTOGRÁFICO

Ejemplar embestido por un camión. Retirar ramas y tocón, dejando plantera disponible para plantación.

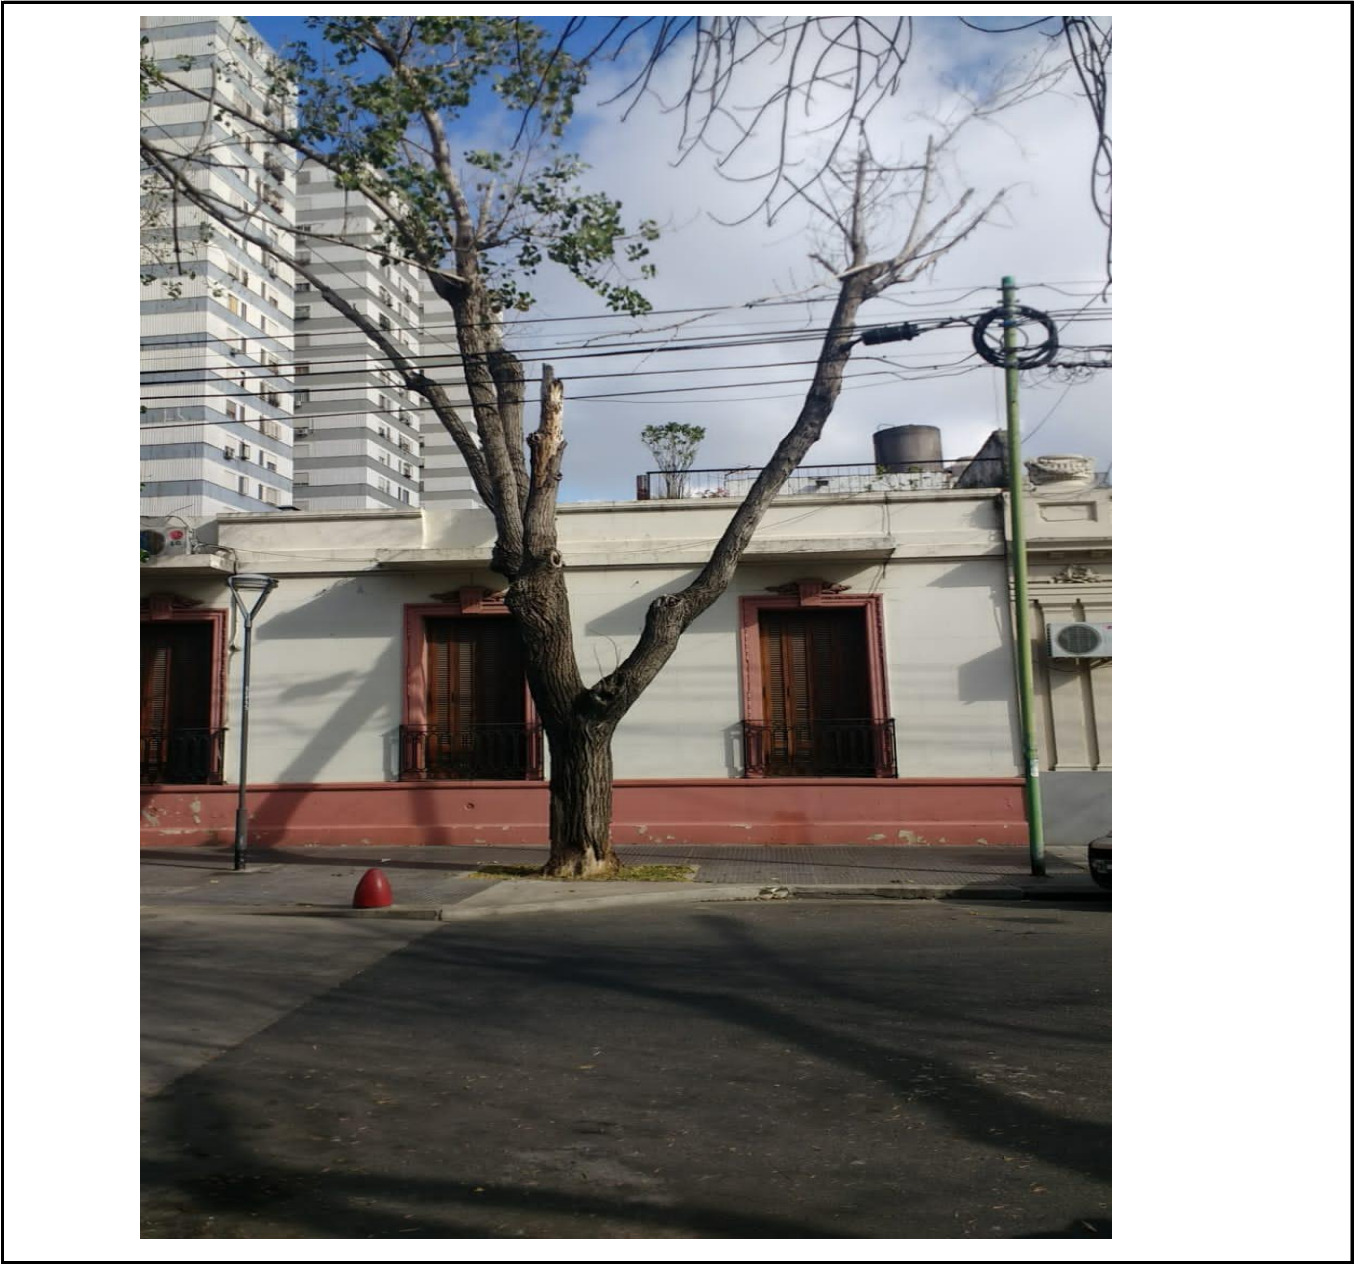
MATERIAL FOTOGRÁFICO

Ejemplar con más de media copa seca, descortezamiento en base de tronco y ramas. Reemplazar

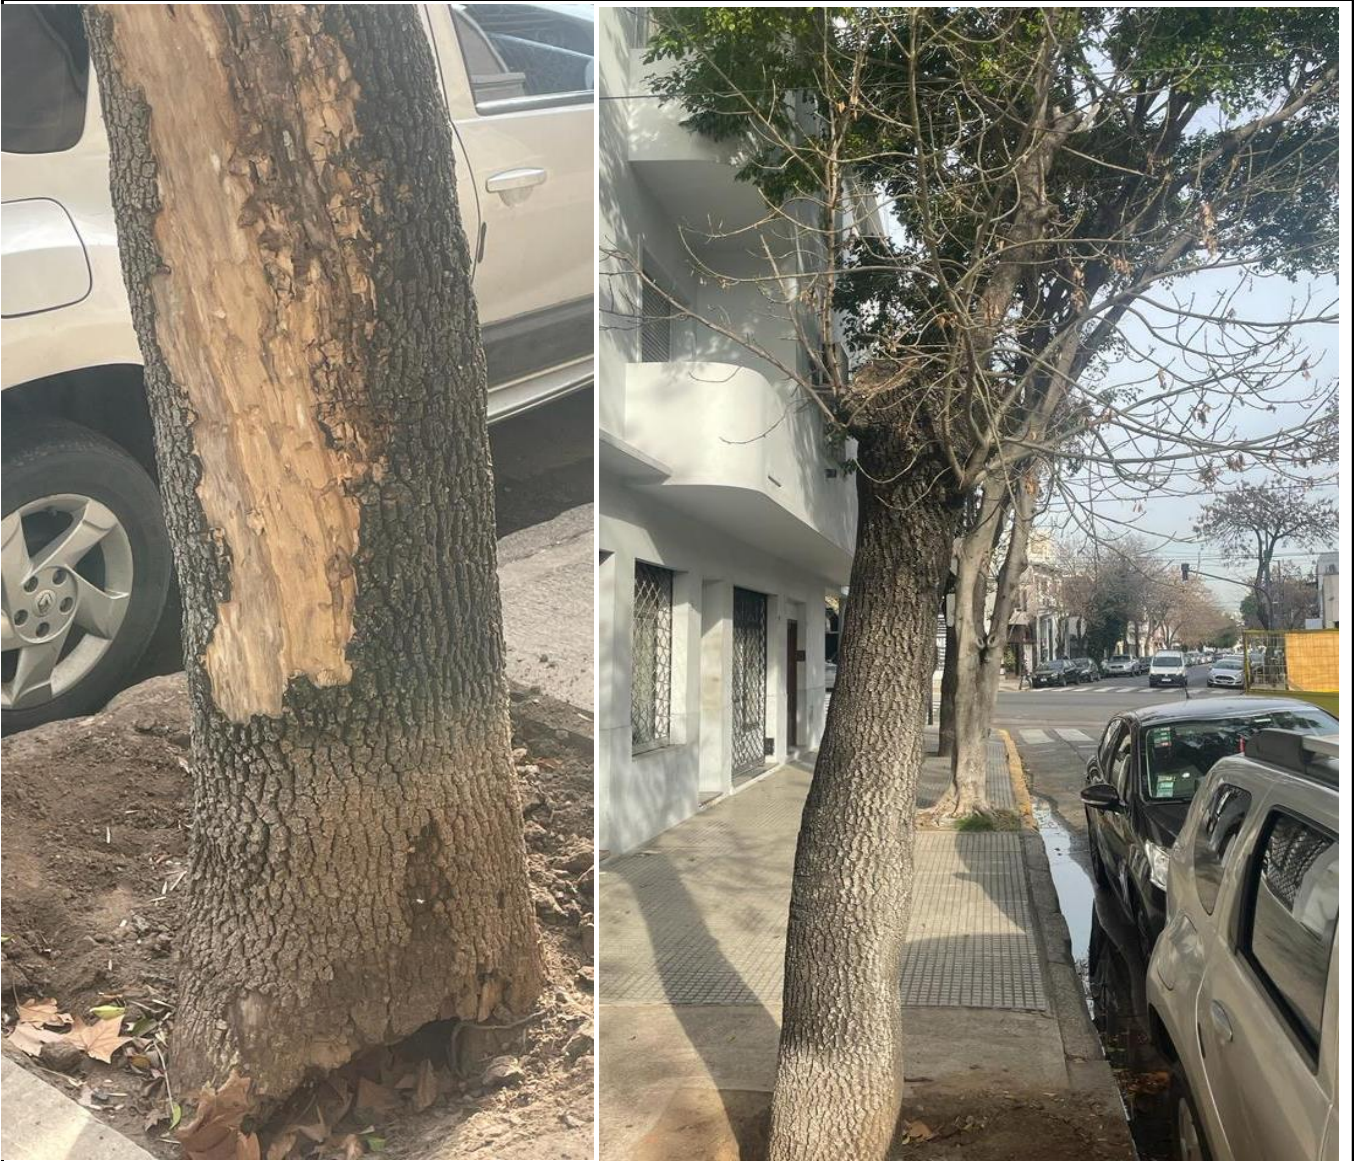
MATERIAL FOTOGRÁFICO

Árbol con cavidades en base. Descortezamiento superficial. Parece haber sido descopado varias veces.

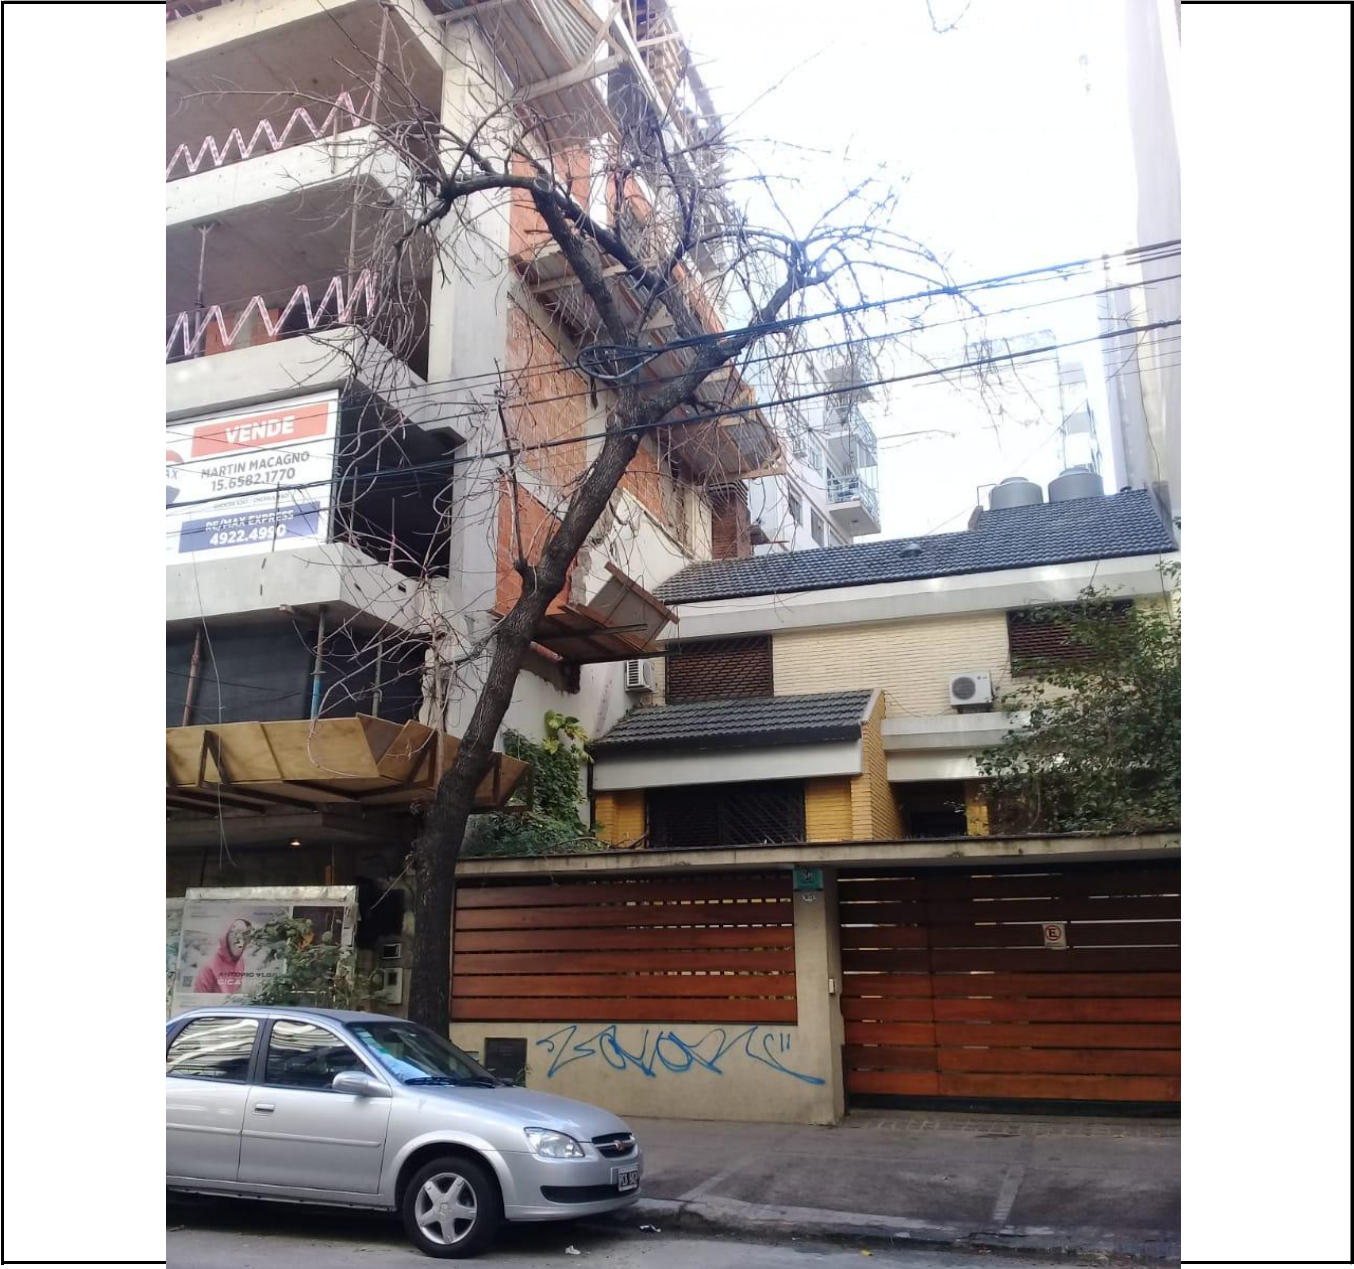
MATERIAL FOTOGRÁFICO

Ejemplar seco. Sacar cantero elevado y rejas. Reemplazar.

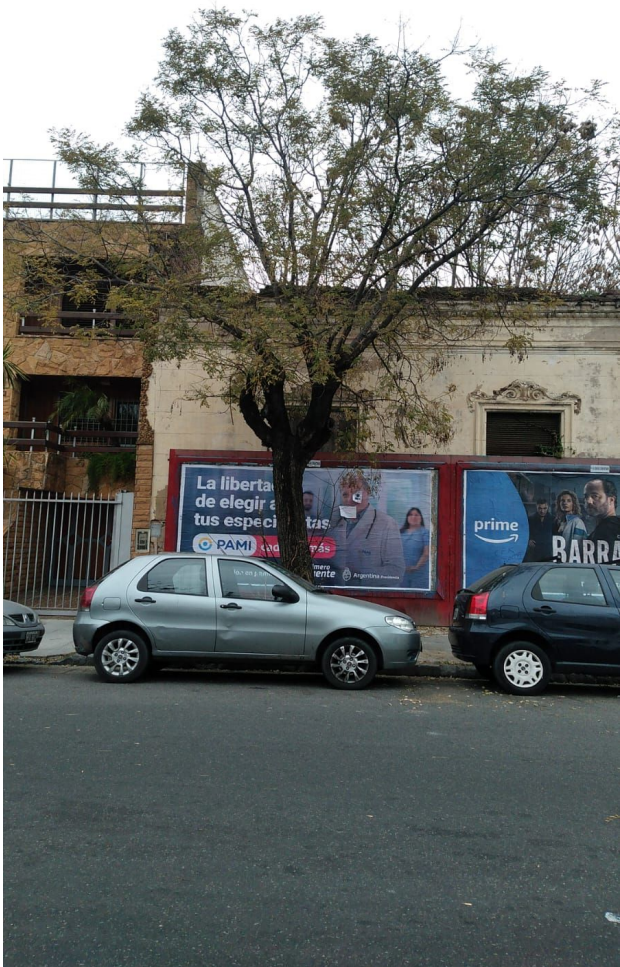
MATERIAL FOTOGRÁFICO

Árbol con cavidades en base, fuste e inserción de ramas. Descortezamiento superficial. Parece haber sido descopado varias veces en su vida. Ejemplar ubicado en vereda de lote desocupado.
