### Resolución Presidencia Junta Comuna

**Número:** RS-2023-29286441-GCABA-COMUNA11

**Referencia:** s/Autoriza Extracciones

GOBIERNO DE LA CIUDAD DE BUENOS AIRES  
PLANILLA DE INSPECCION DE ARBOLES

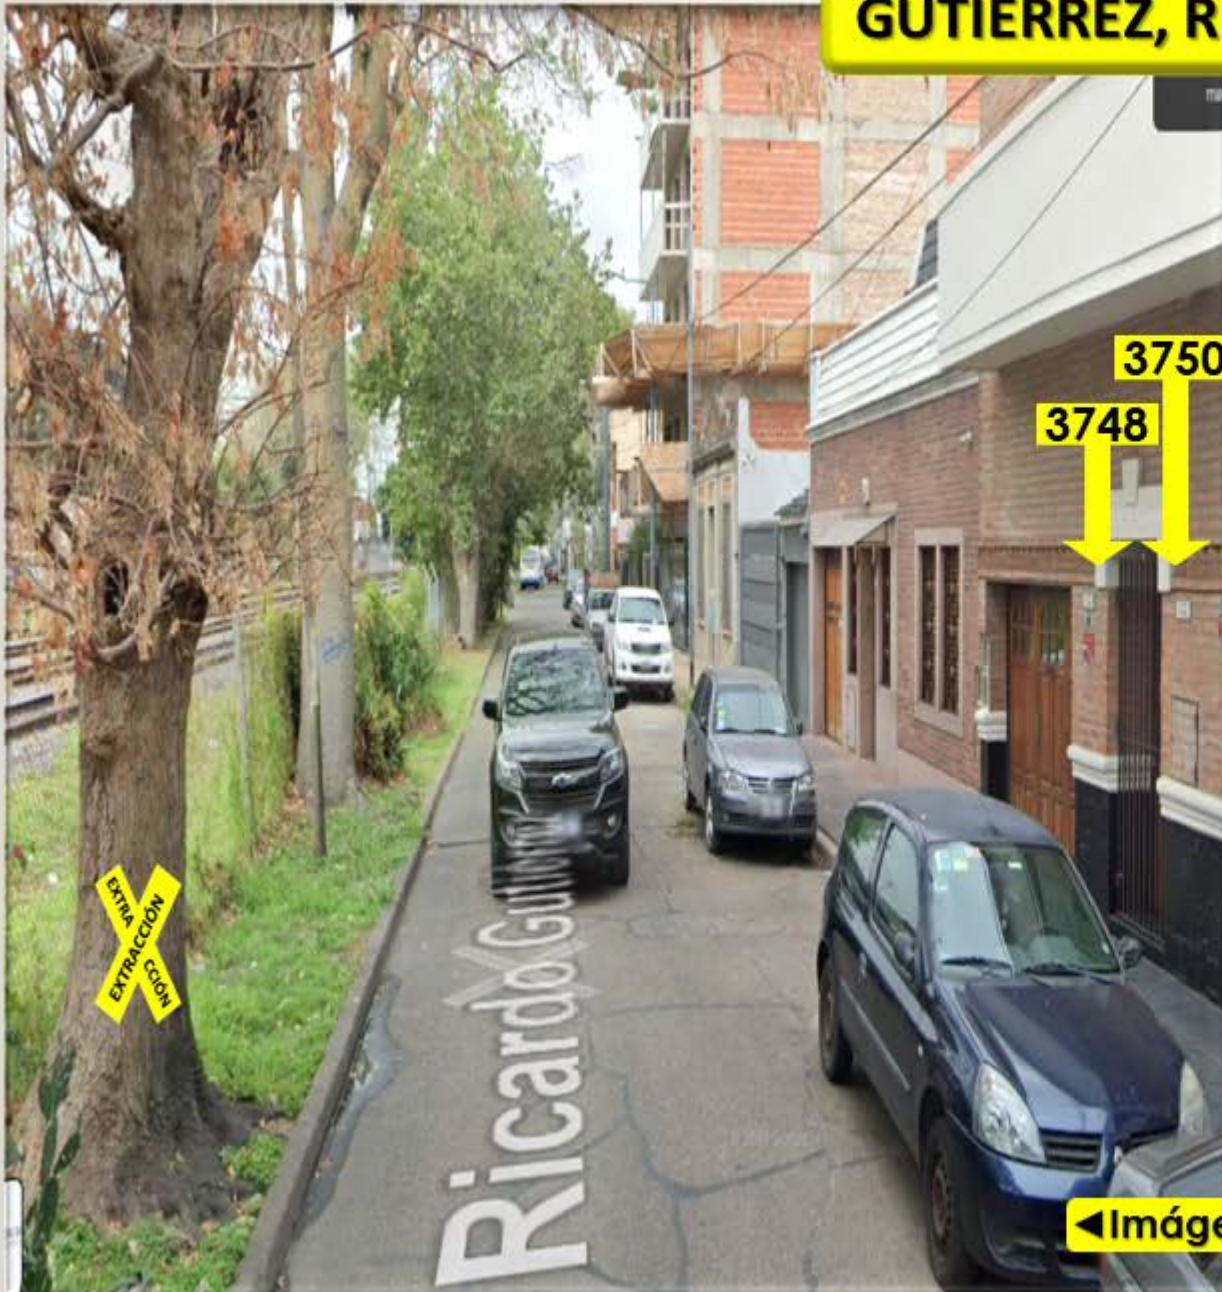
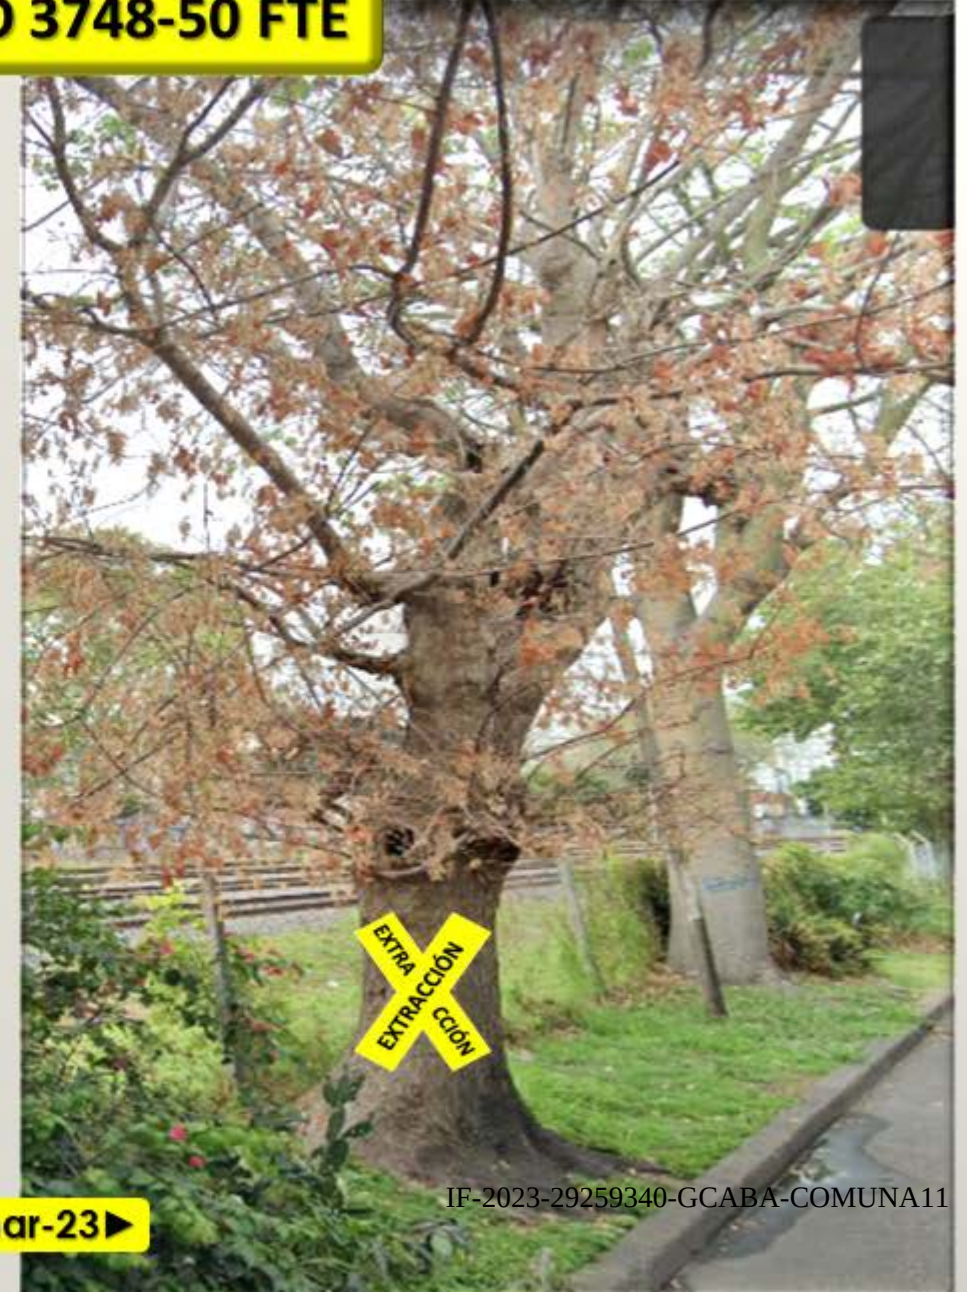
# GUTIERREZ, RICARDO 3748-50 FTE

DESDE OTRO ÁNGULO
