RESOLUCIÓN DE PRESIDENCIA N.º 25.944.493/COMUNA11/23

PLANILLA DE INSPECCION DE ARBOLES

Referencia: EX-2023-25889037- -GCABA-COMUNA11 Foto y ficha para Extracción de especies arbóreas

FICHAS PARA EXTRACCIONES

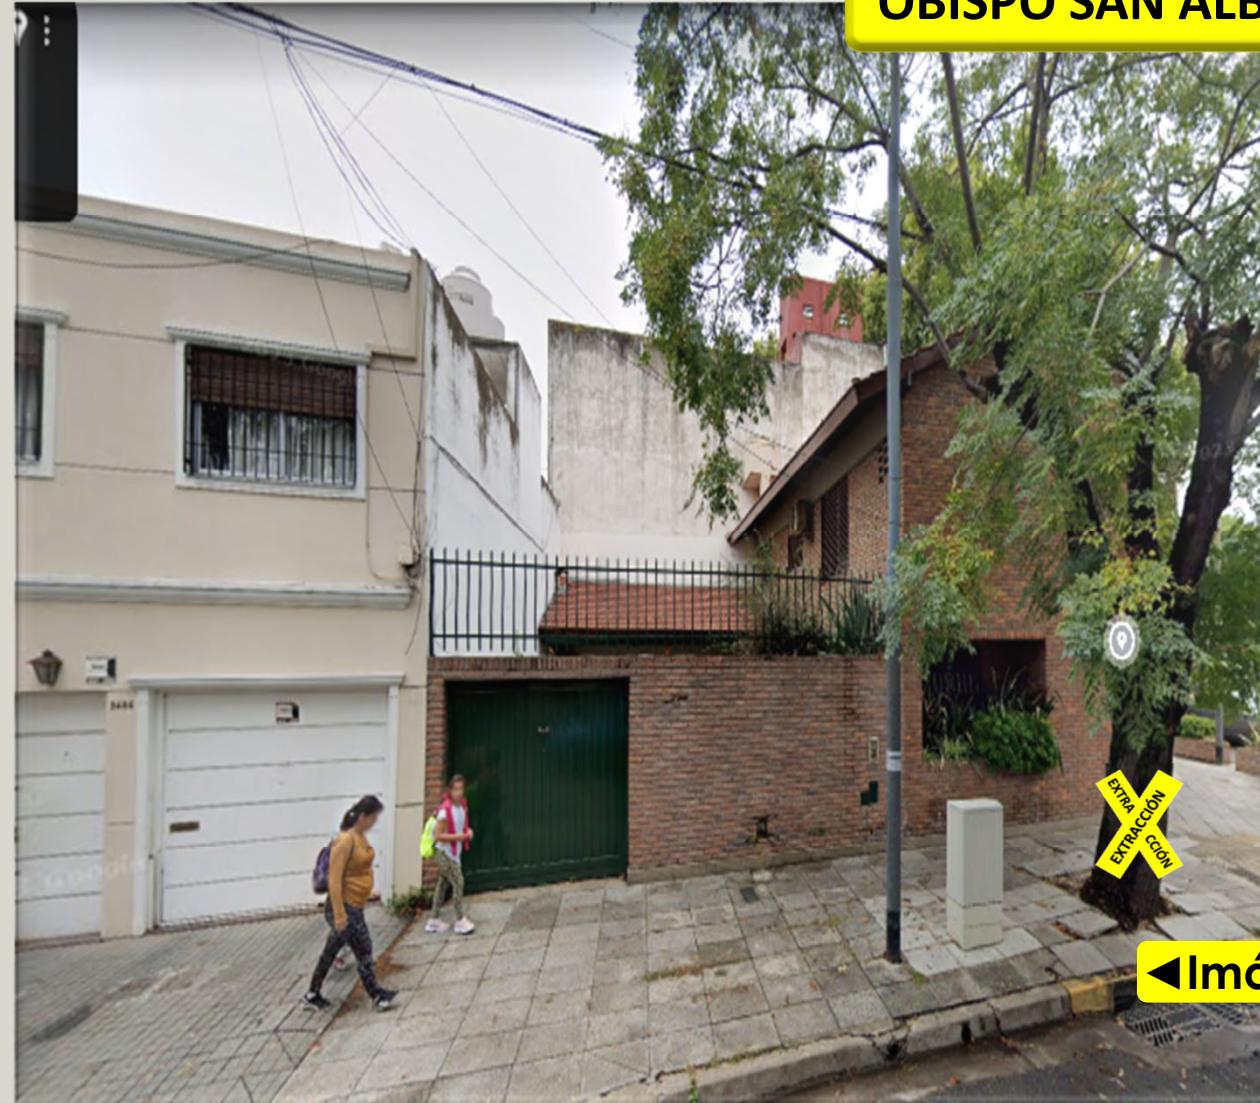
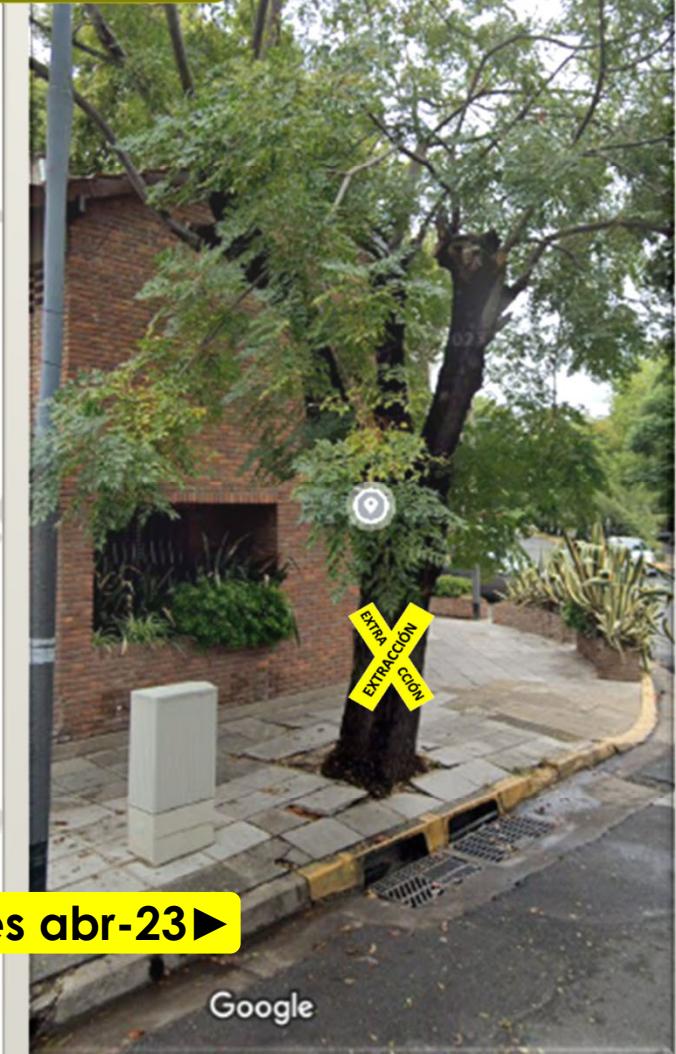
OBISPO SAN ALBERTO 3486 LA

El ejemplar se encuentra provocando daños por raíces en vereda. No es factible realizar corte de raíces por cercanía a caja de luz e inclinación hacia la calle.

Se recomienda su extracción para evitar futuros riesgos.

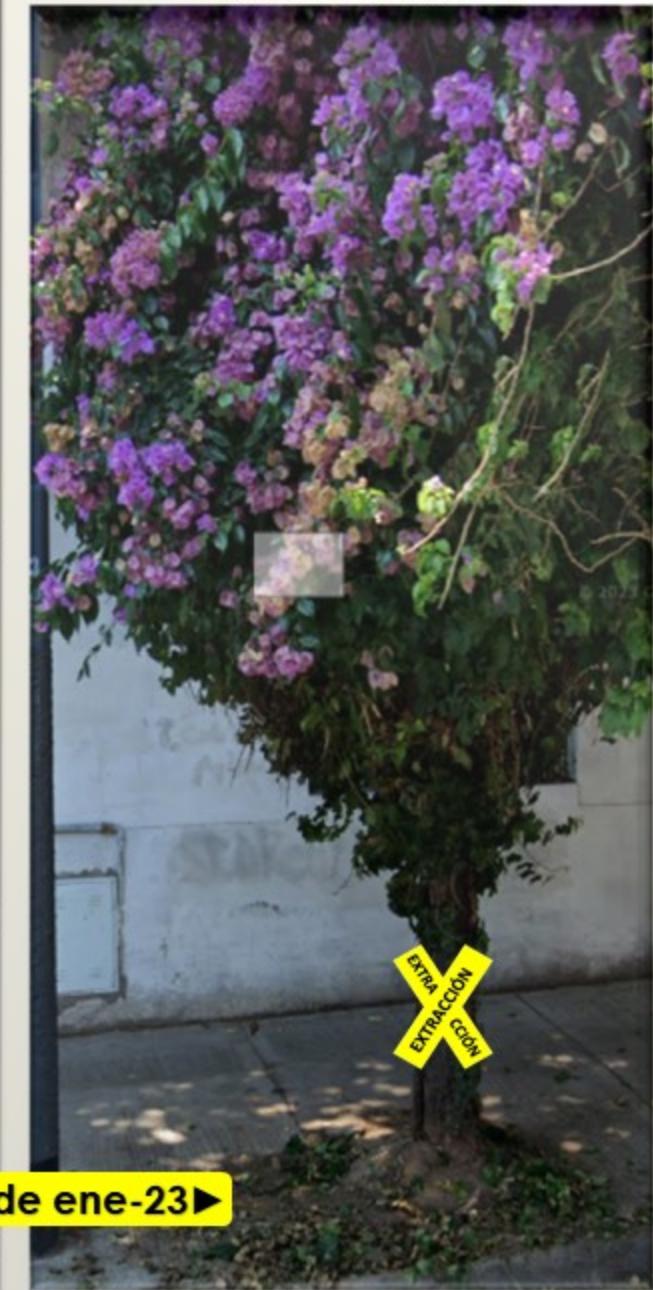
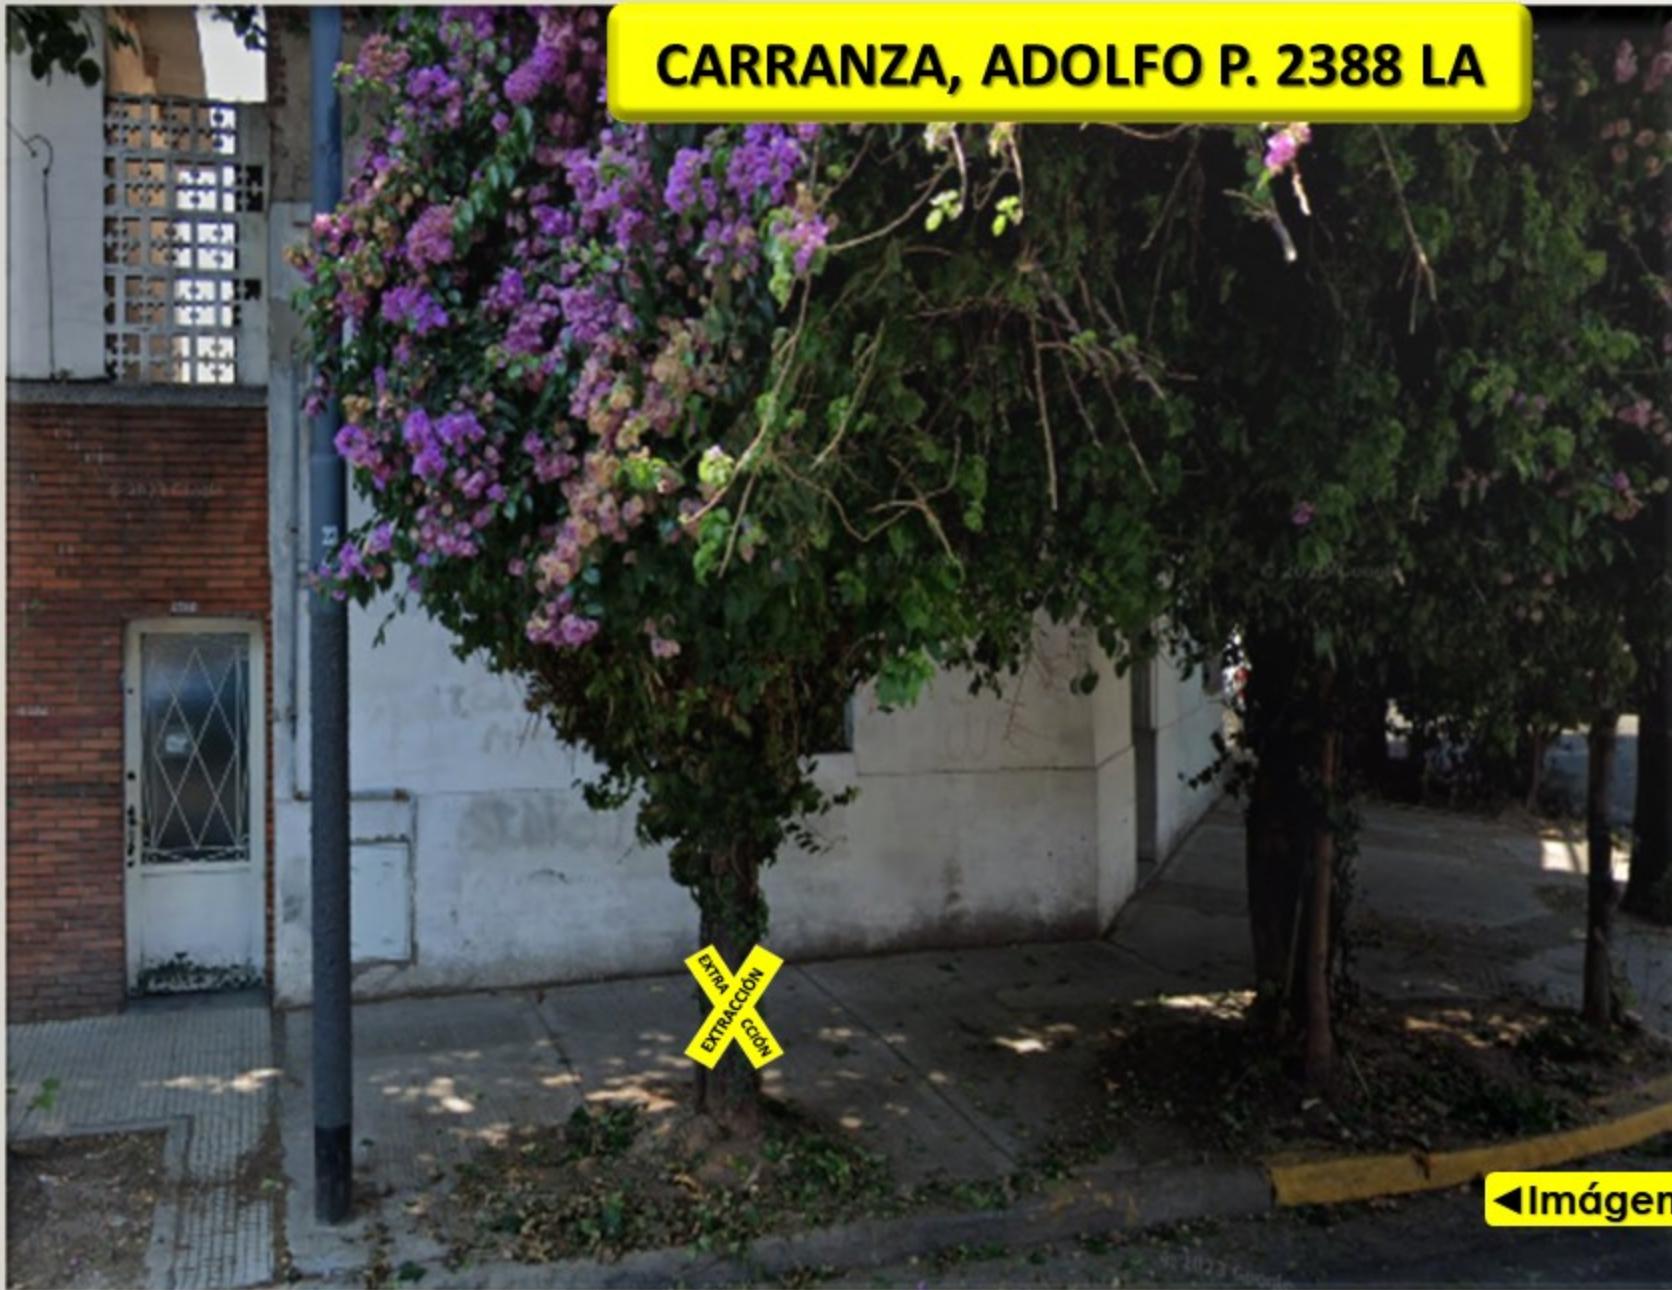
CARRANZA, ADOLFO P. 2388 LA

Árbol nuevo levemente inclinado hacia la calle con grietas en la base

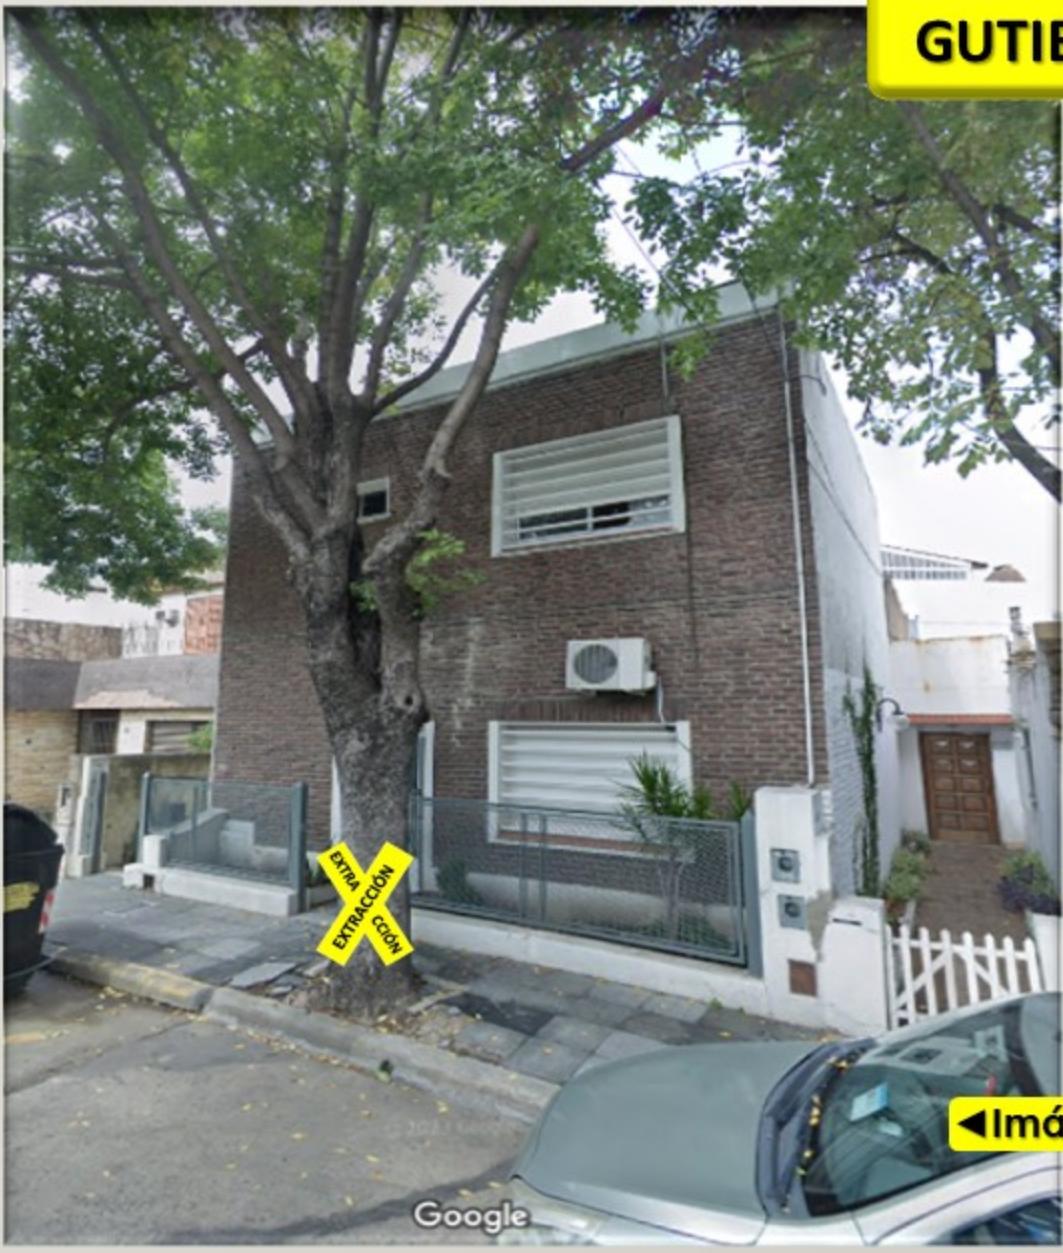
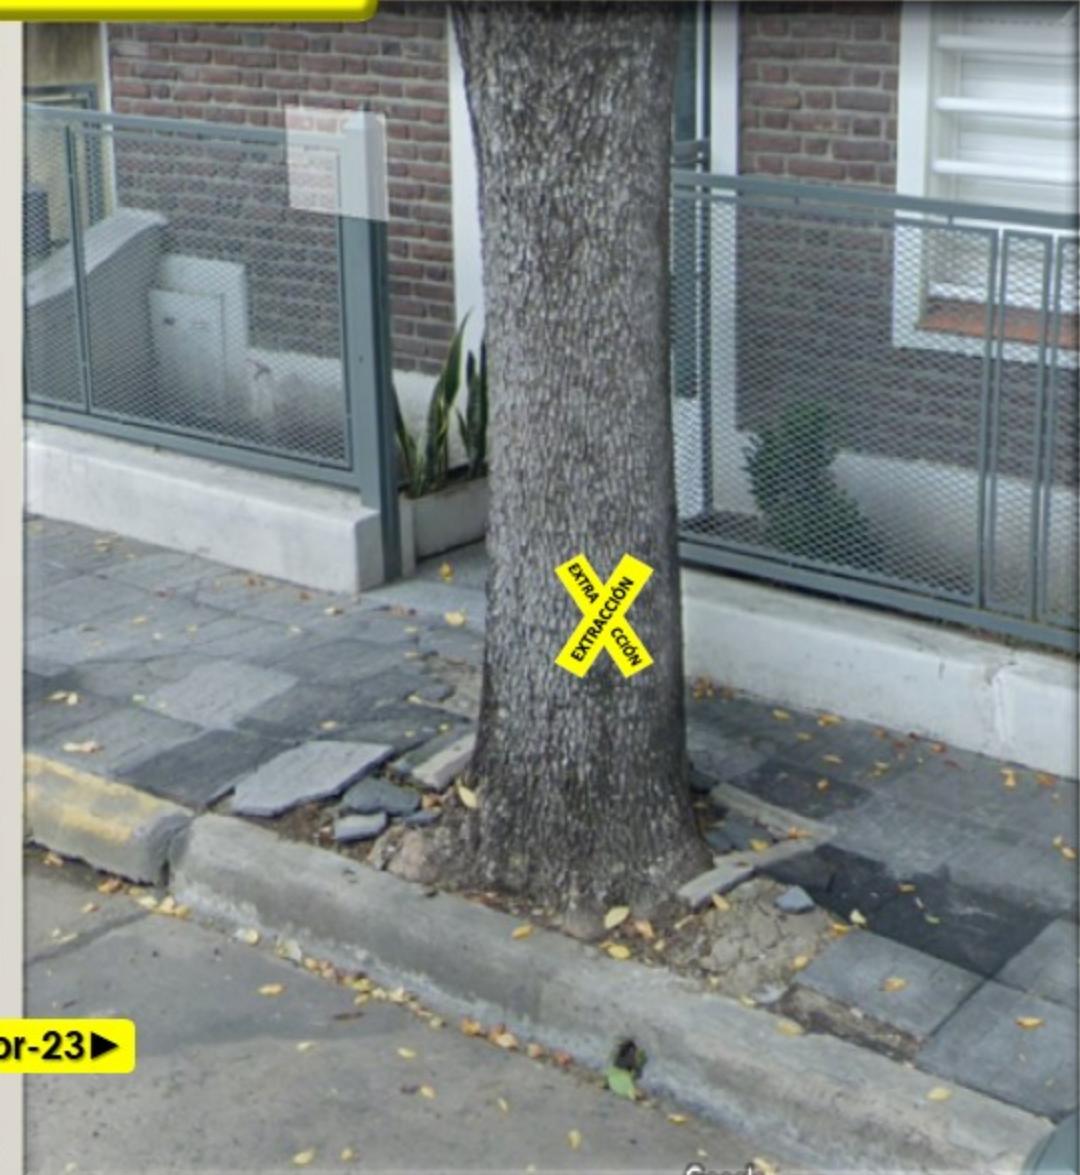
GUTIERREZ, RICARDO 4738

Codominancias con coraza incluida. Rompe vereda progresivamente, levanta umbral y provoca daños internos en la propiedad. No tolera corte de raíces dada la cercanía a la base del FUSTE. Peso pecoral menor ≥ 80 cm. Se recomienda la extracción, reparación de vereda y posterior reposición con ejemplares de especie adecuada al corredor según Plan Maestro.

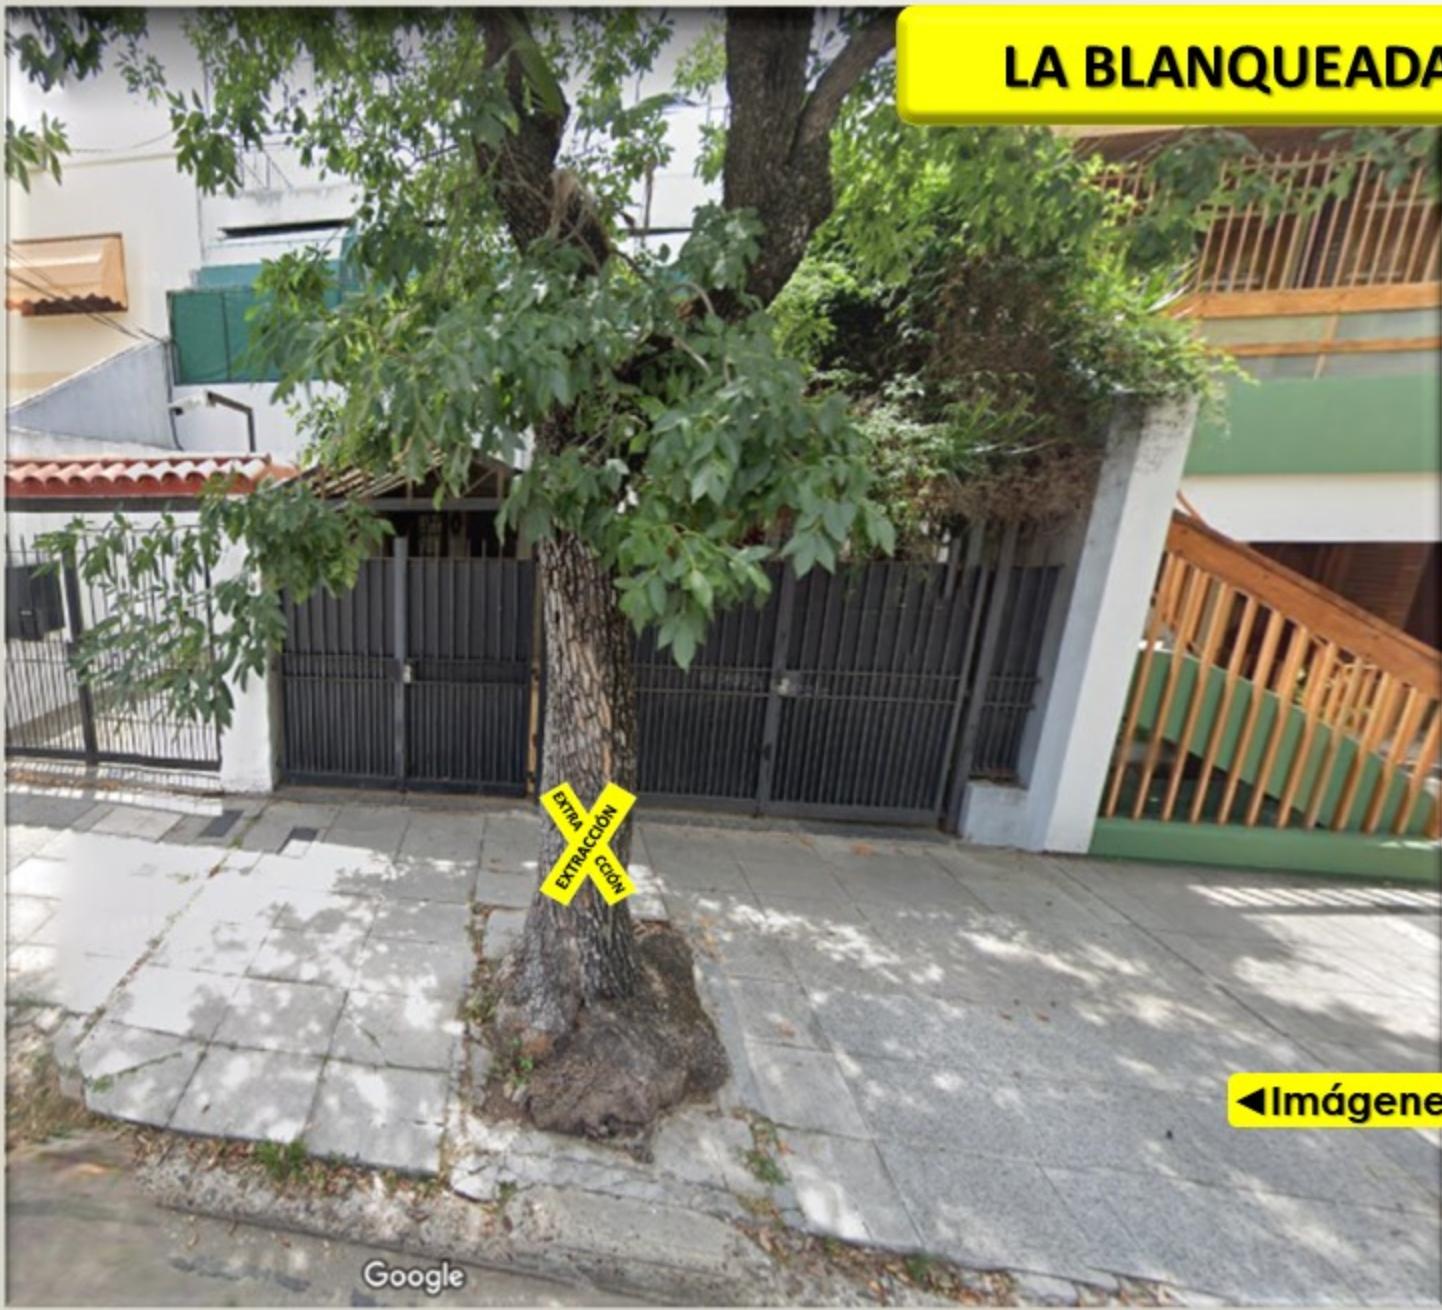
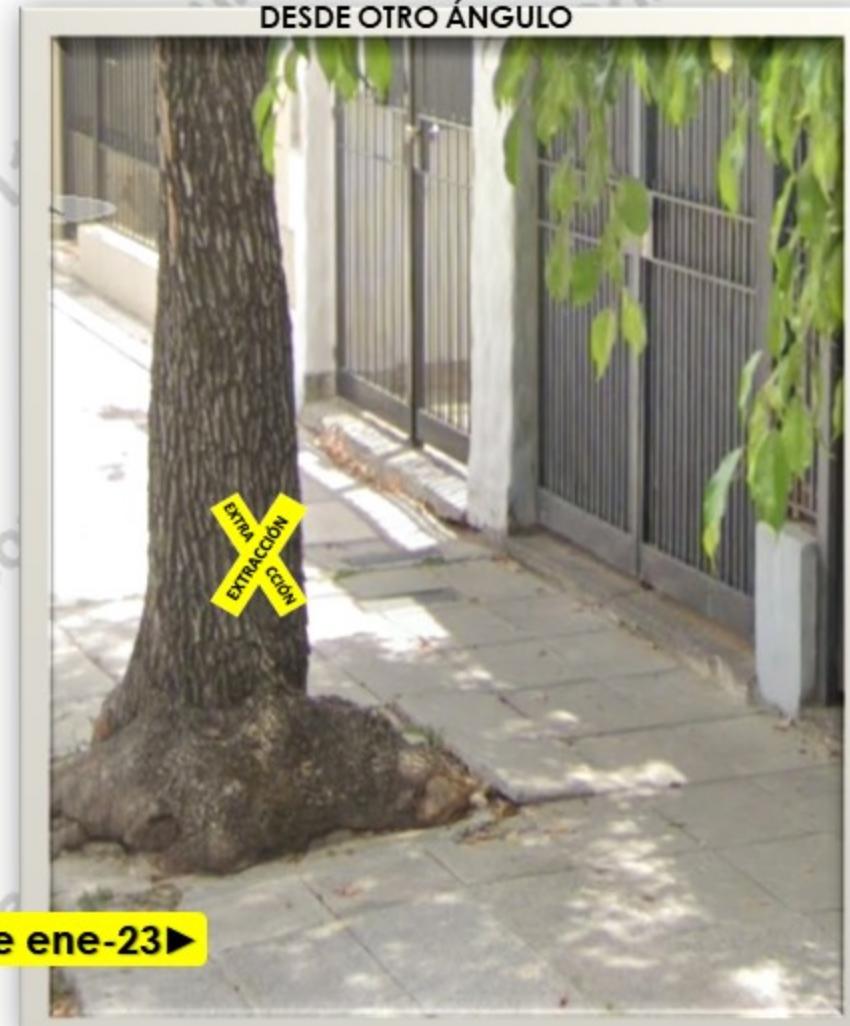
LA BLANQUEADA 5247

El ejemplar se encuentra provocando daños por raíces en vereda. No es factible realizar corte de raíces y/o agrandar la plantera por el ancho de vereda.

Se recomienda su extracción y cerrar plantera.

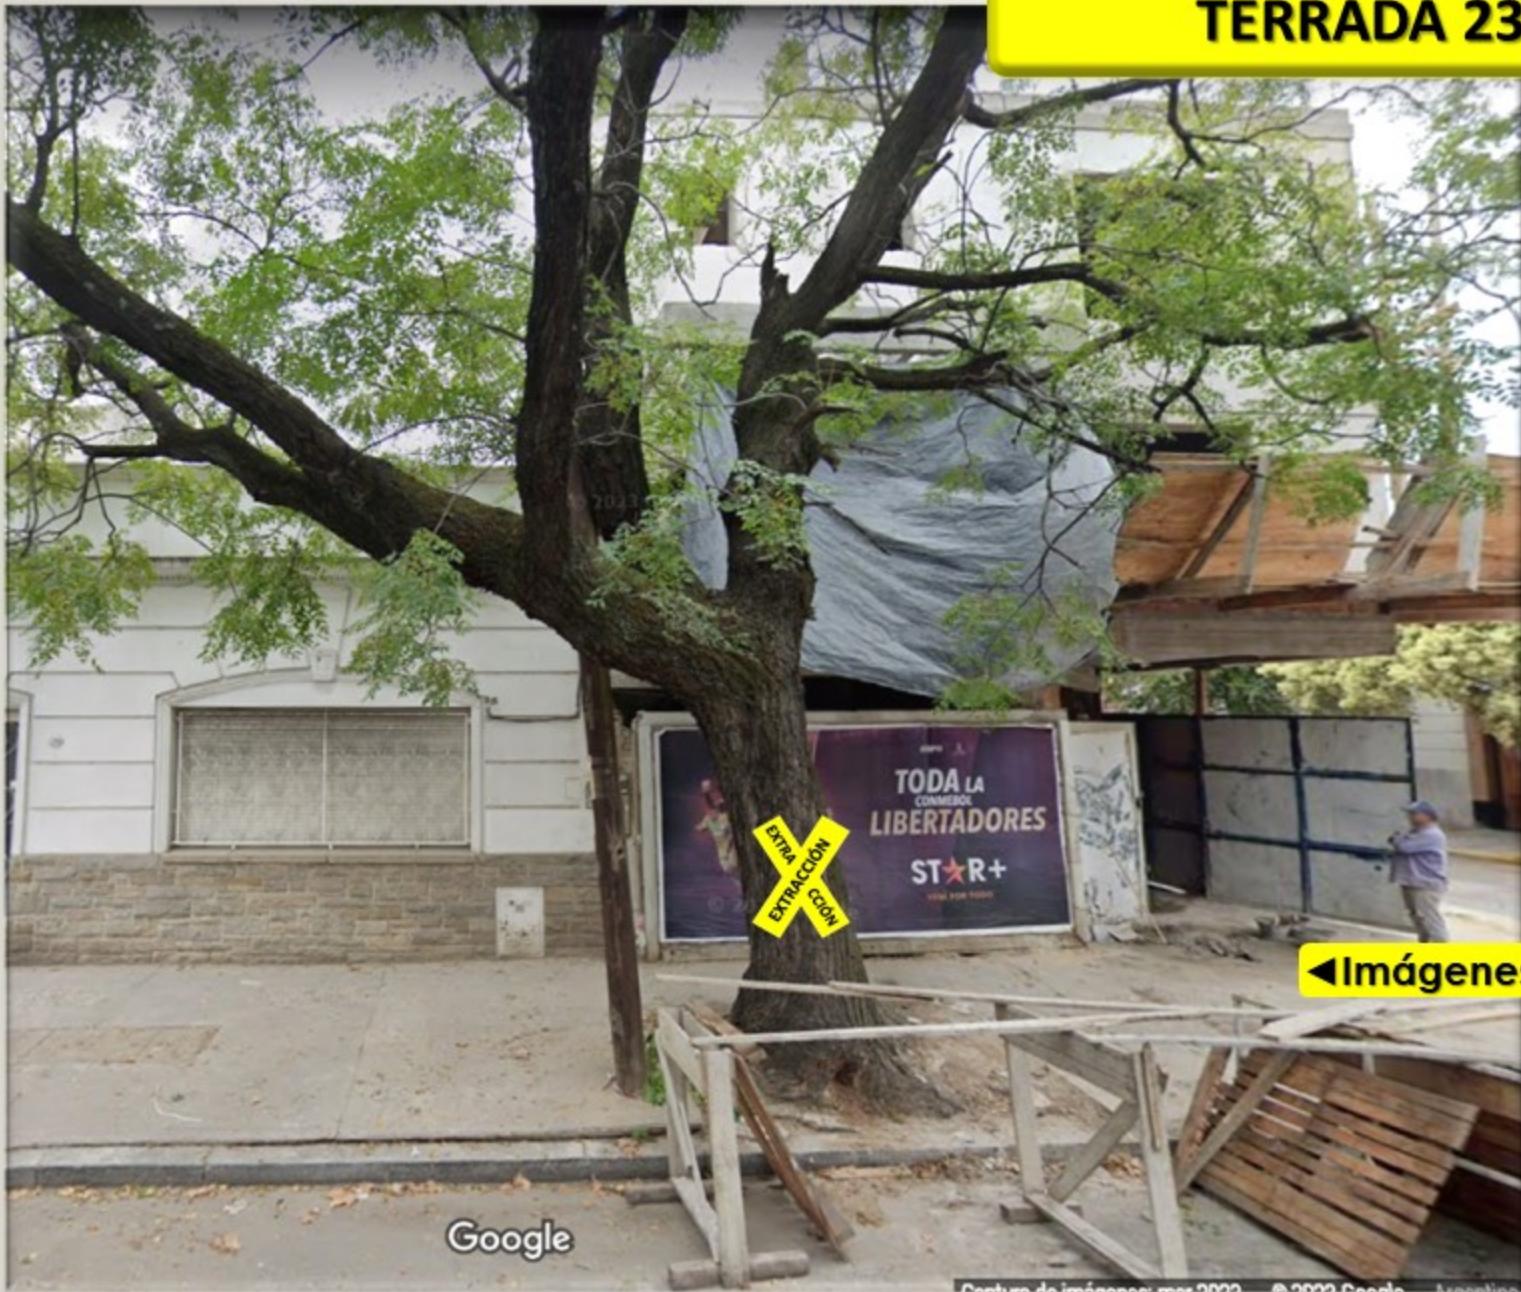
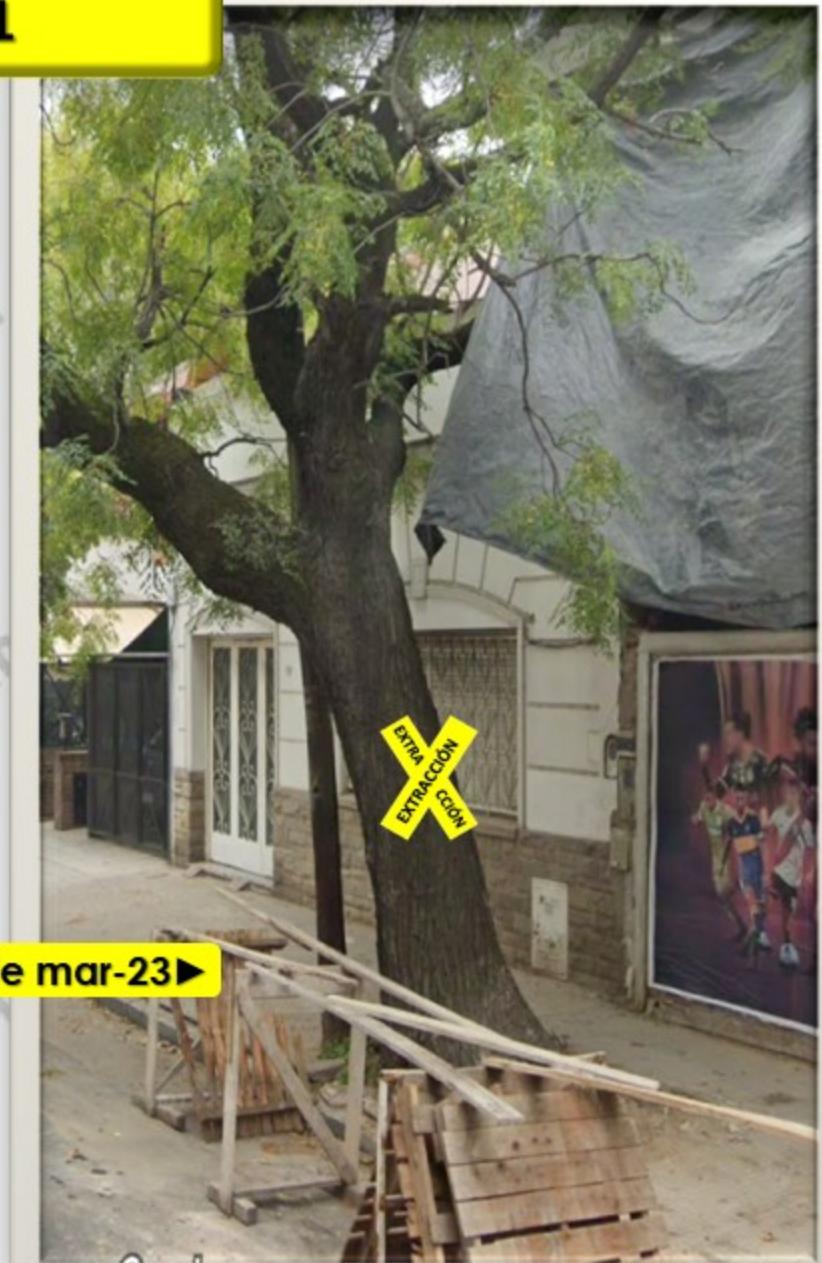
TERRADA 2351

Lieve inclinación hacia la calle, copa desbalanceada. Se observan cavidades en ramas principales de gran tamaño. Se recomienda la extracción.

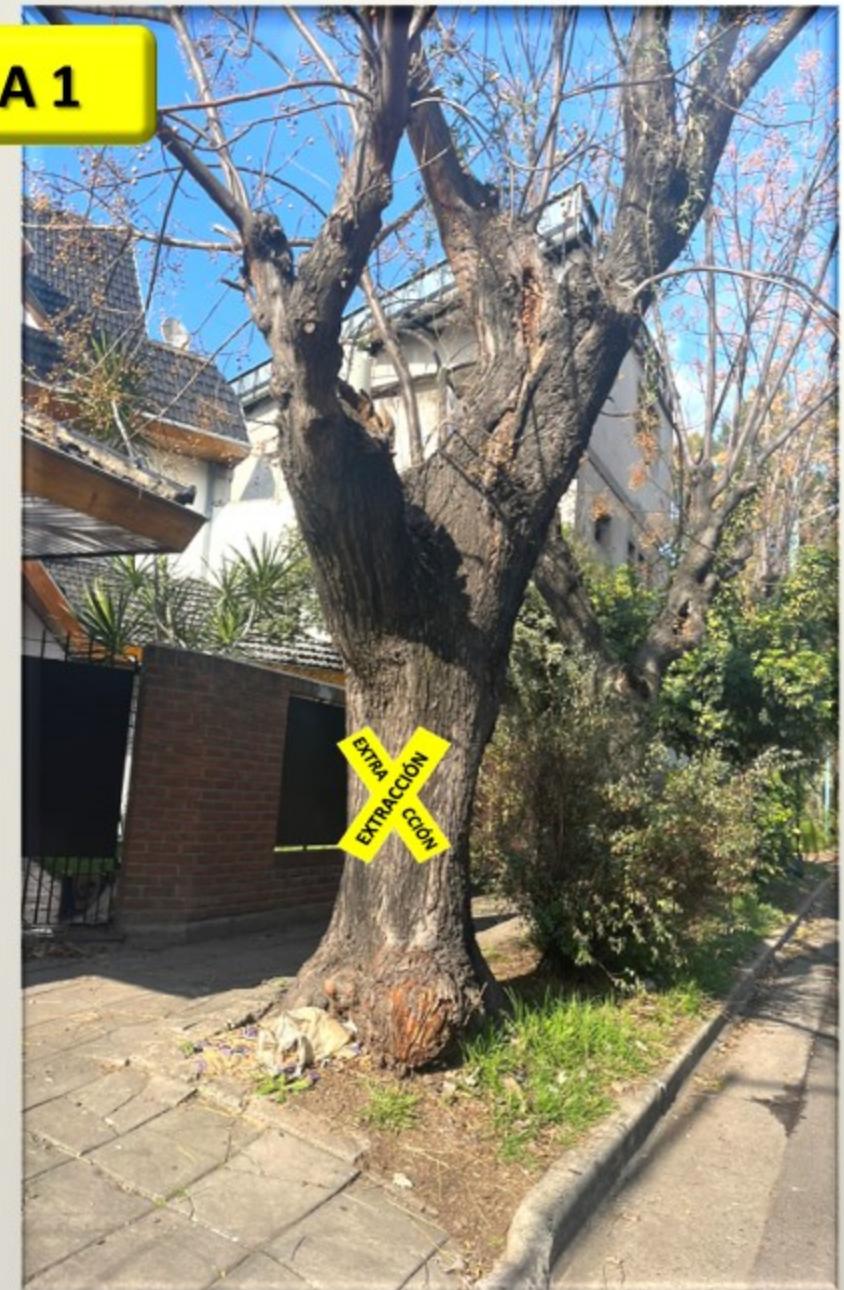
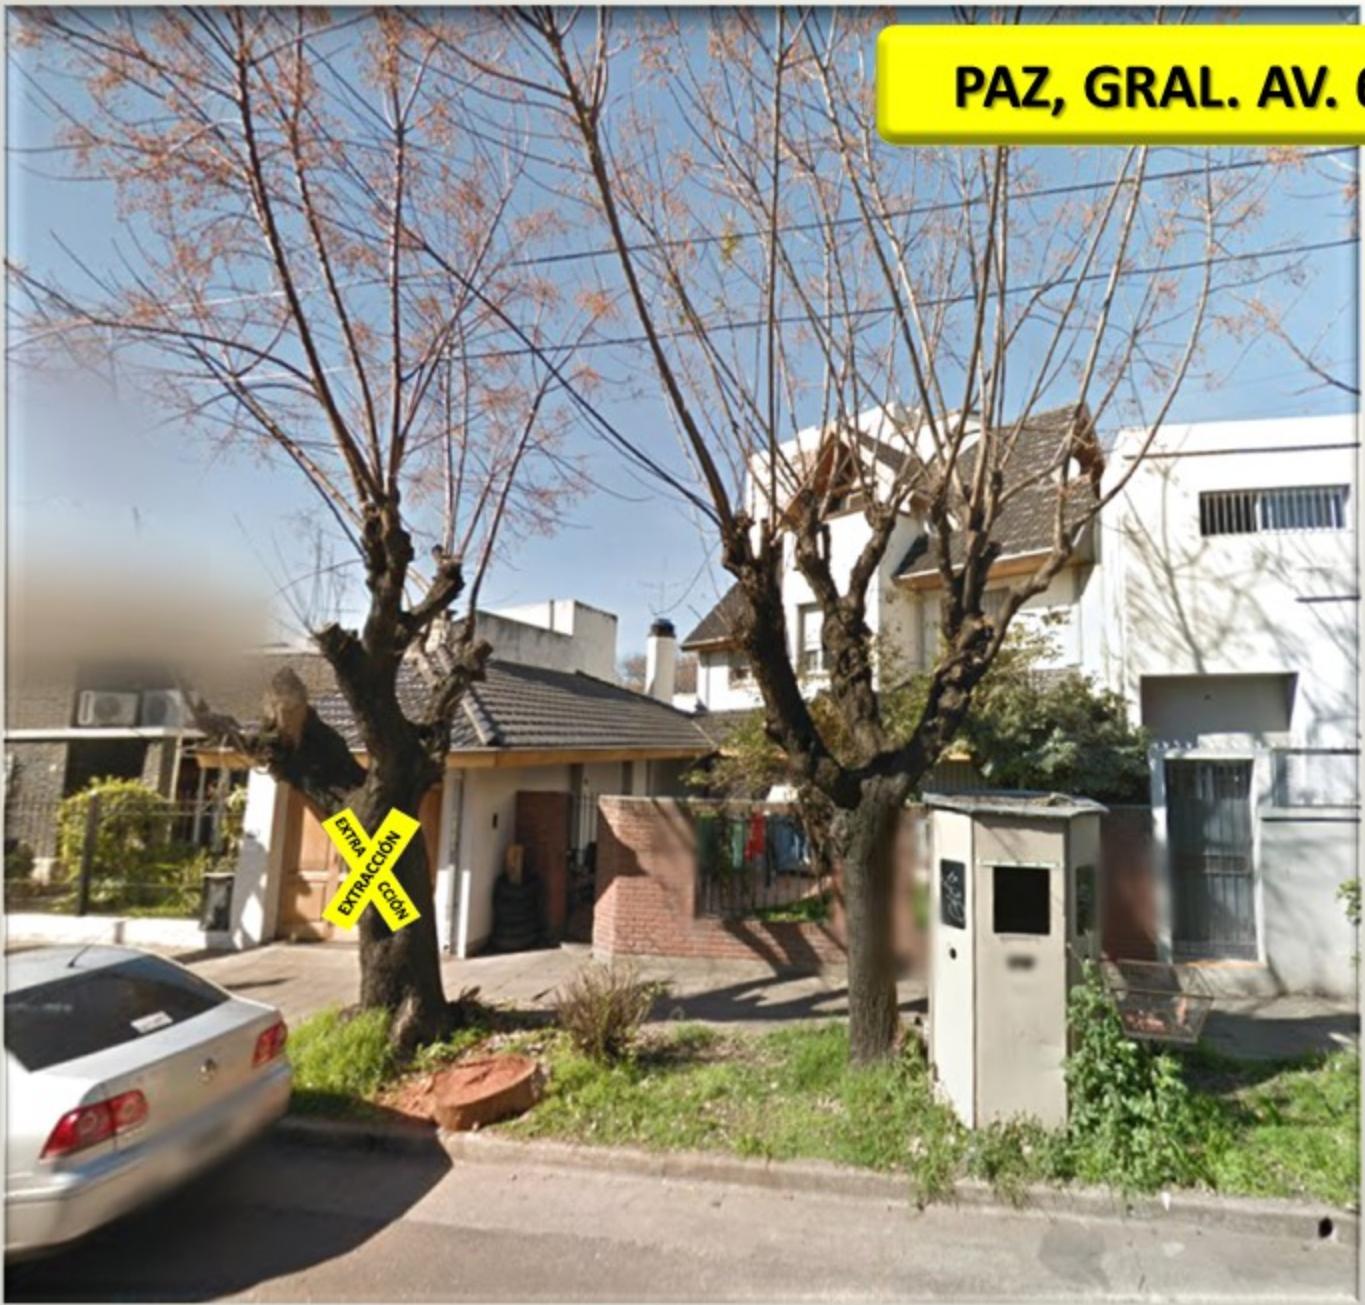
PAZ, GRAL. AV. 6976 LA 1

El ejemplar se encuentra provocando daños por raíces al frentista. No es conveniente realizar corte de raíces por el estado fitosanitario del arbol y su especie. Presenta ahuecamiento con escasa pared remanente en una de sus dos codominancias y tumor en la base del fuste. Se indica su extracción.

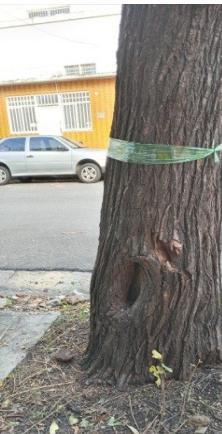
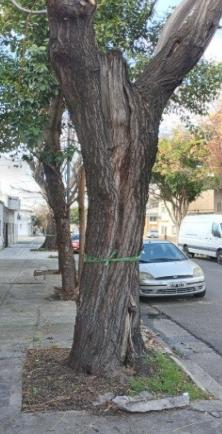
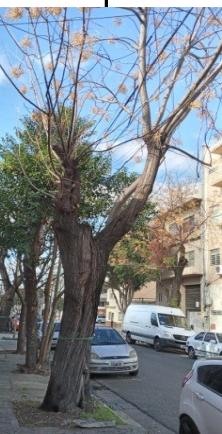
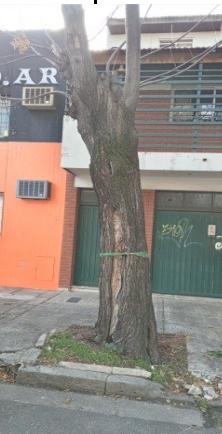
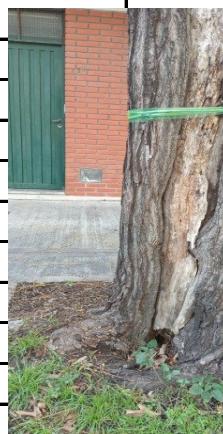
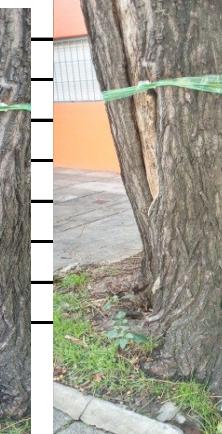
Ejemplar descopado, rebrotado, con descortezamiento longitudinal en contacto con el suelo. Ahuecamientos en fuste mayor a la mitad del diámetro, mala inserción de ramas primarias por descortezamiento. Realizar la extracción y desplazamiento de la plantera ya que esta próxima a salida de garage. Ancho de vereda 4.4.mt.
