### Resolución Presidencia Junta Comuna

**Número:** RS-2023-26948163-GCABA-COMUNA6

## PLANILLA DE INSPECCION DE ARBOLES

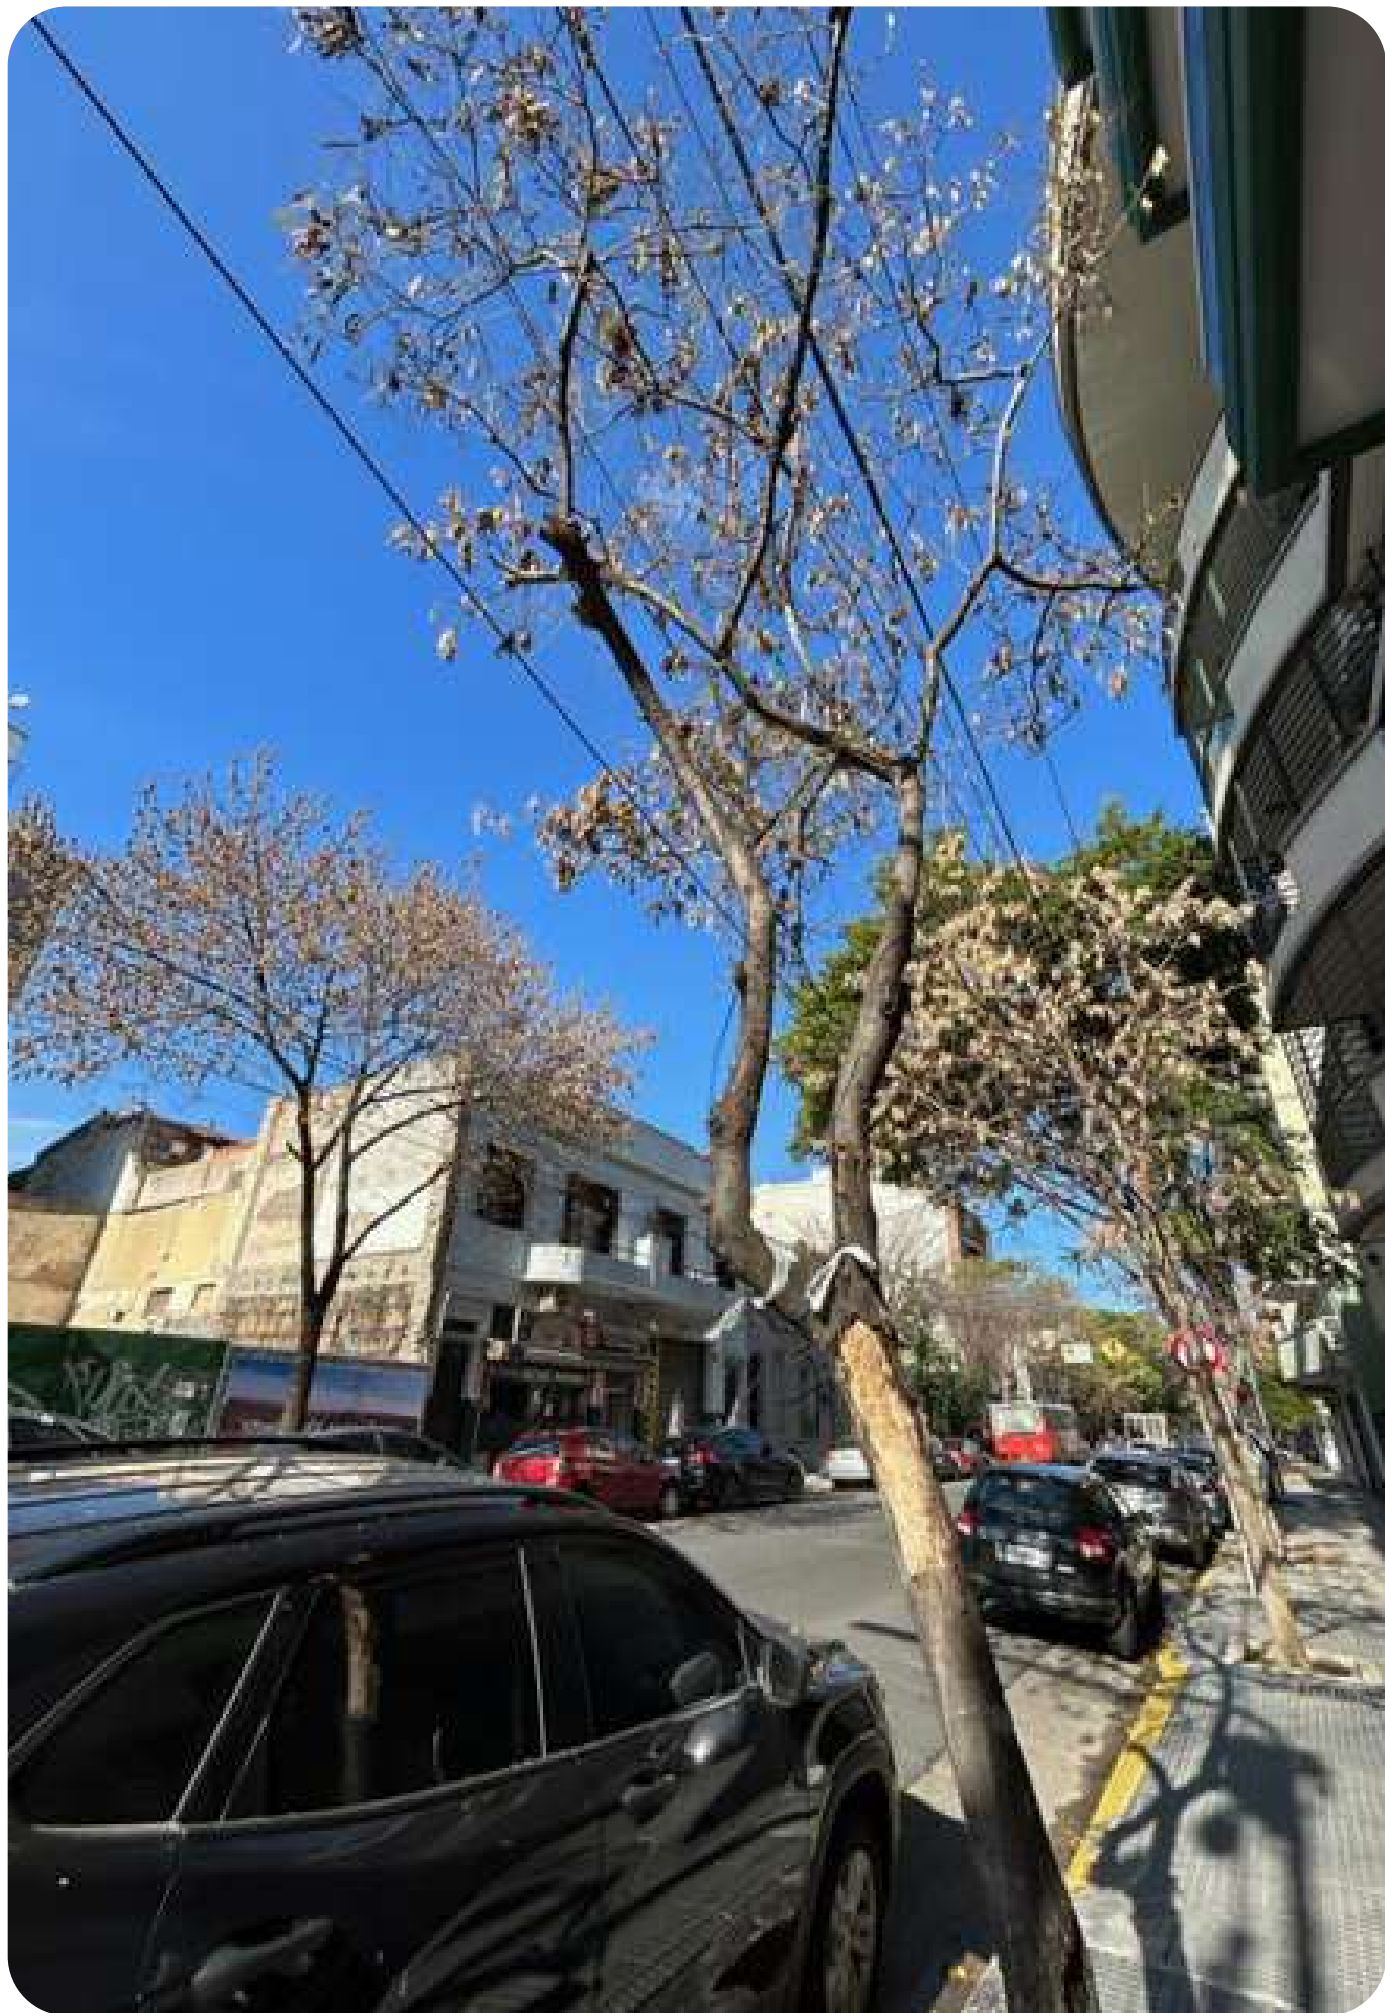
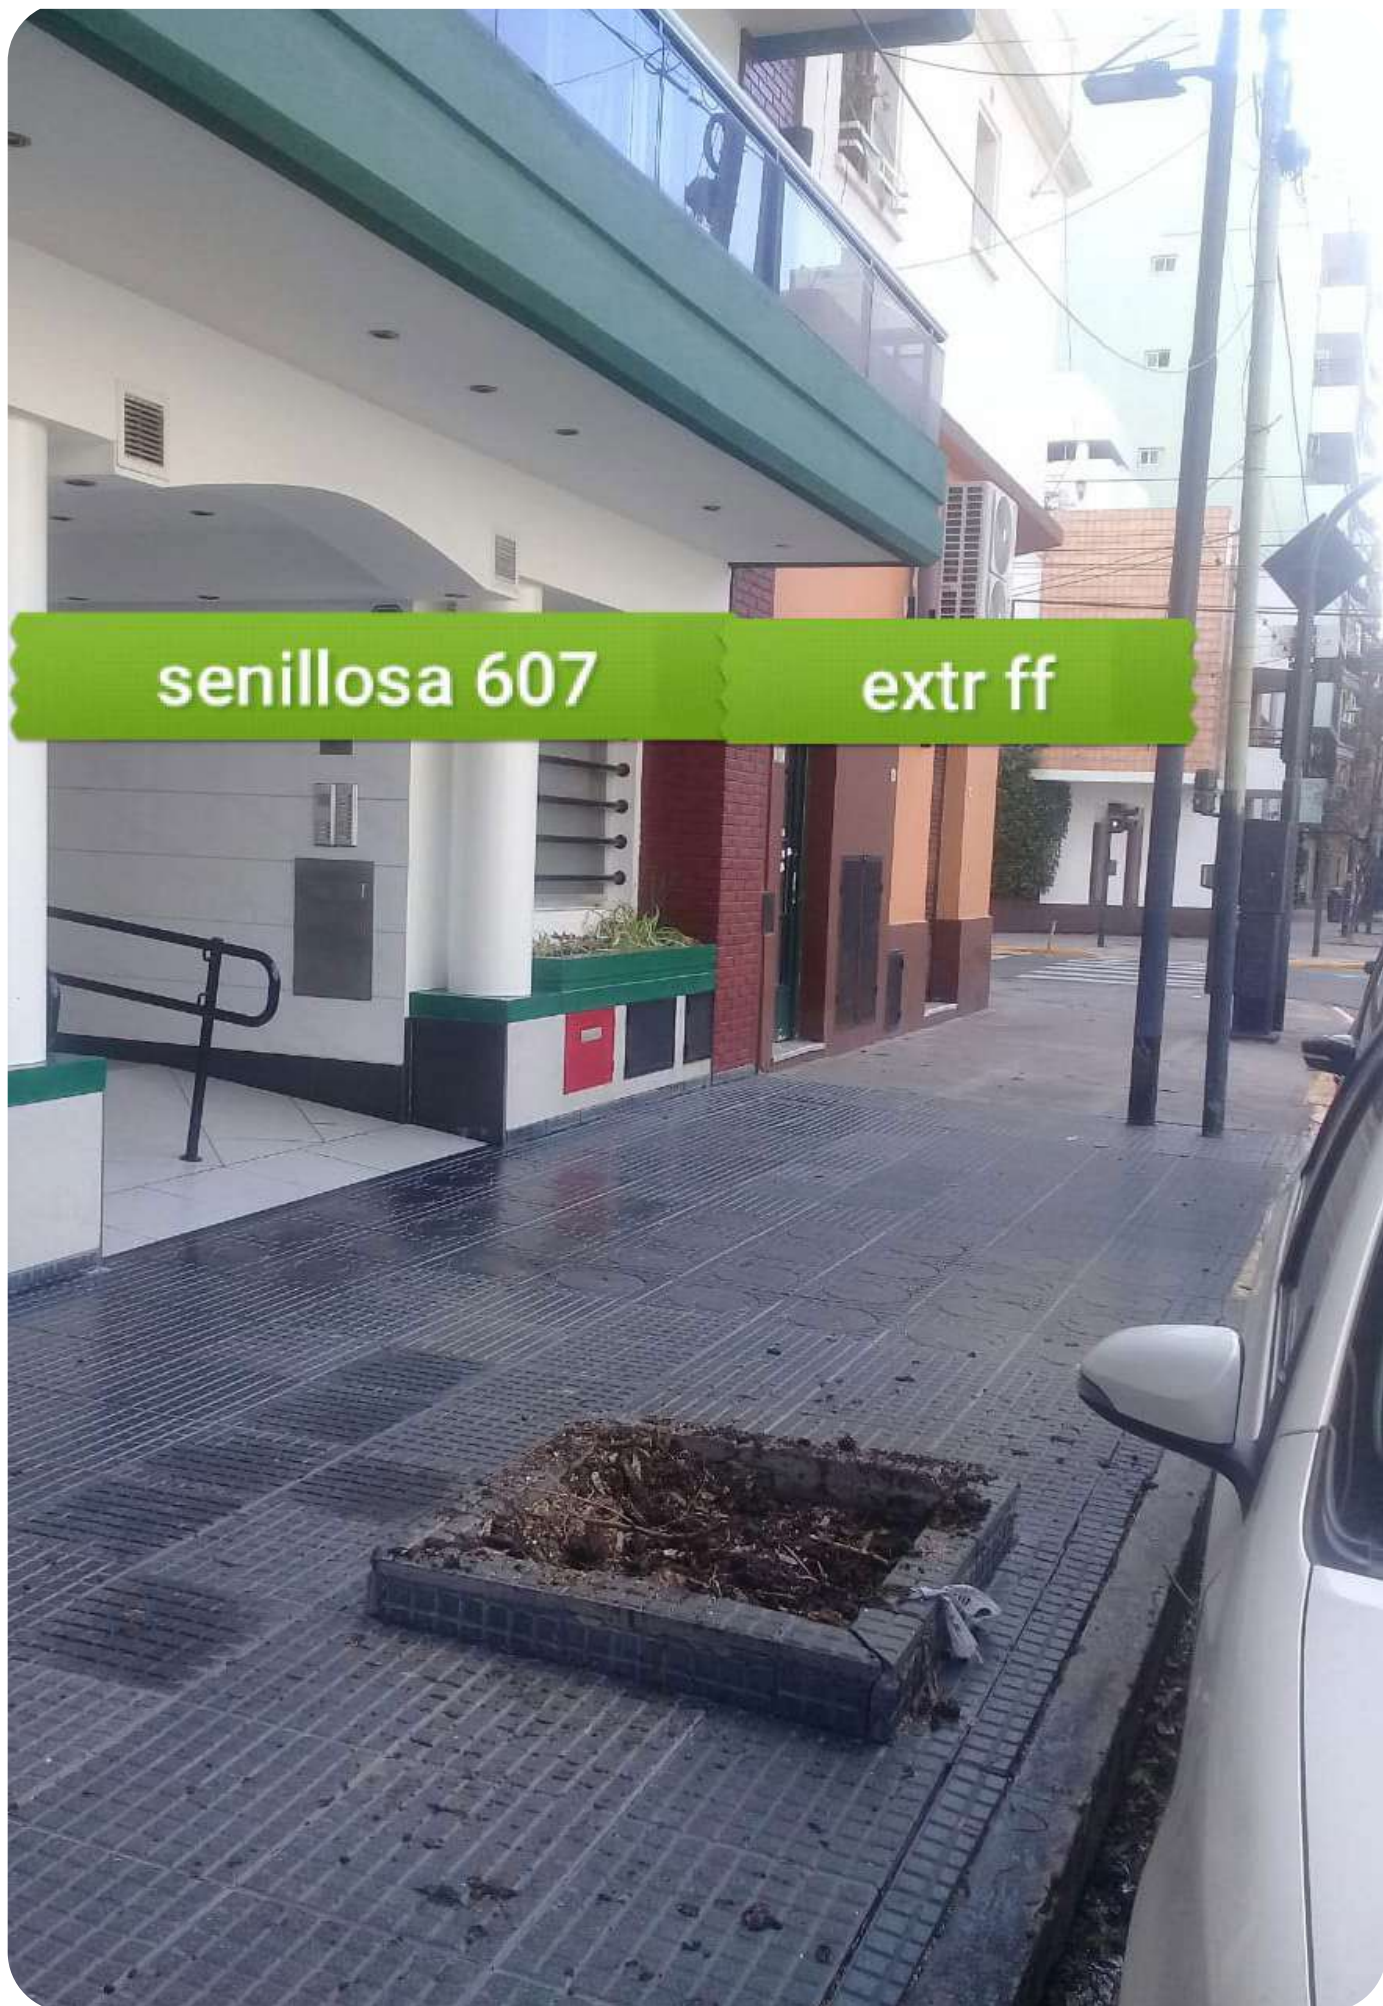
senillosa 607

Que del análisis del estado fitosanitario del ejemplar se encuentra infectado por el bicho taladro con descortezamiento en fuste, por lo que se recomienda la extracción de emergencia ante el riesgo que representa para los transeúntes y bienes;

Extraccion por ataque de licho talado y descortezamiento del fuste

Artículo 1.- Autorízase a la Empresa Adjudicataria MIICA S.A (actual denominación de CASA MACCHI S.A), CUIT 30-60812520-1, a que, en el marco del contrato vigente, proceda a extraer por cuenta y orden del Gobierno de la Ciudad de Buenos Aires el ejemplar Sophora emplazado en la calle Senillosa 607 conforme el informe técnico IF-2023-26858101-GCABA-COMUNA6 que a todos sus efectos forman parte integrante de la presente.

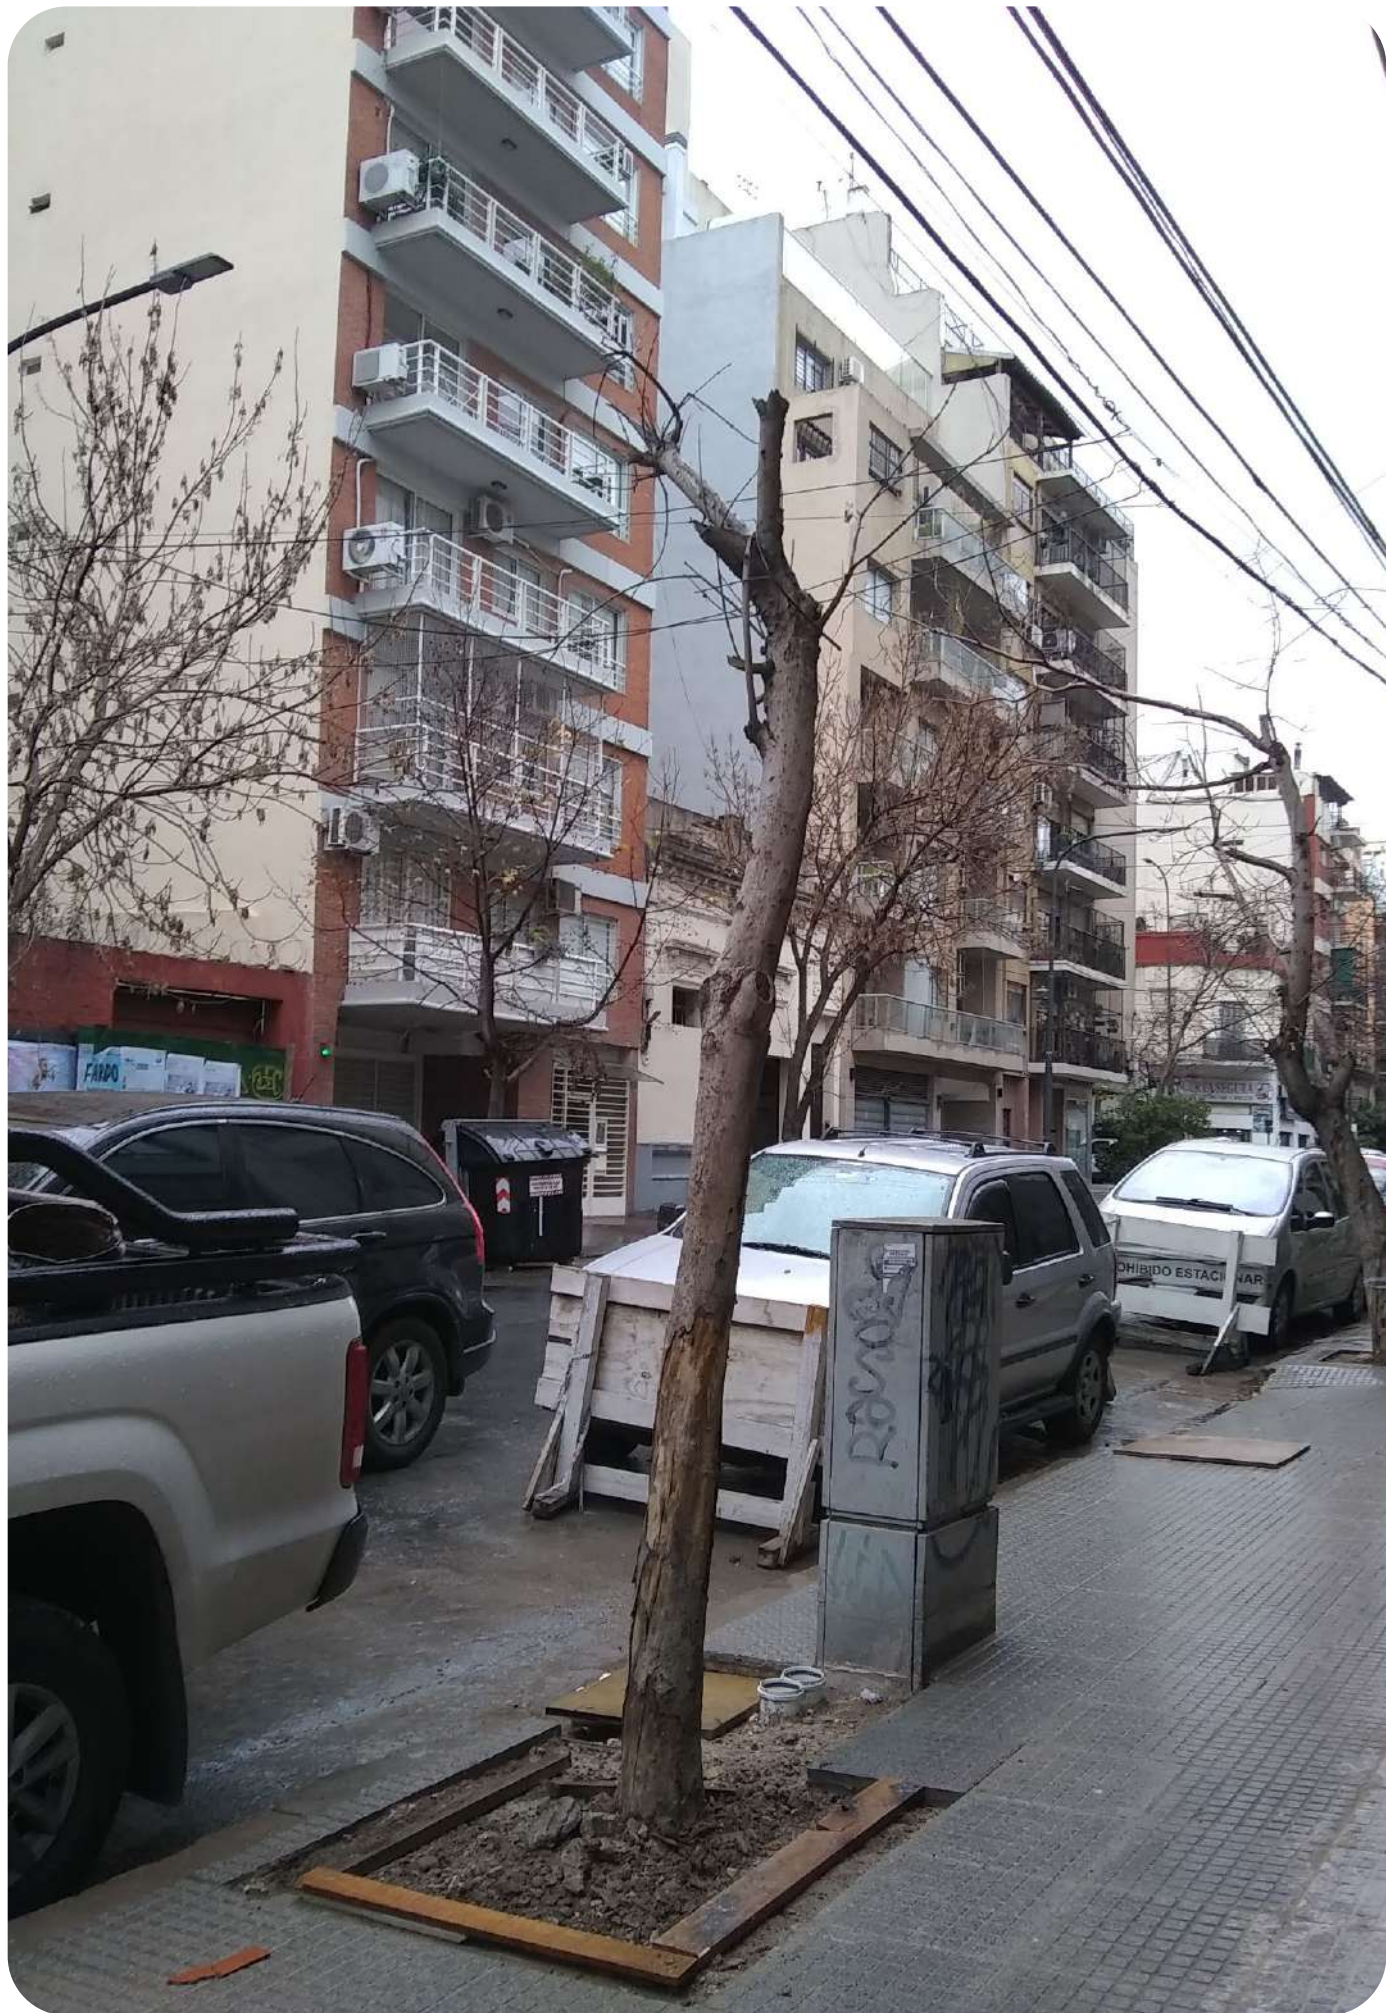
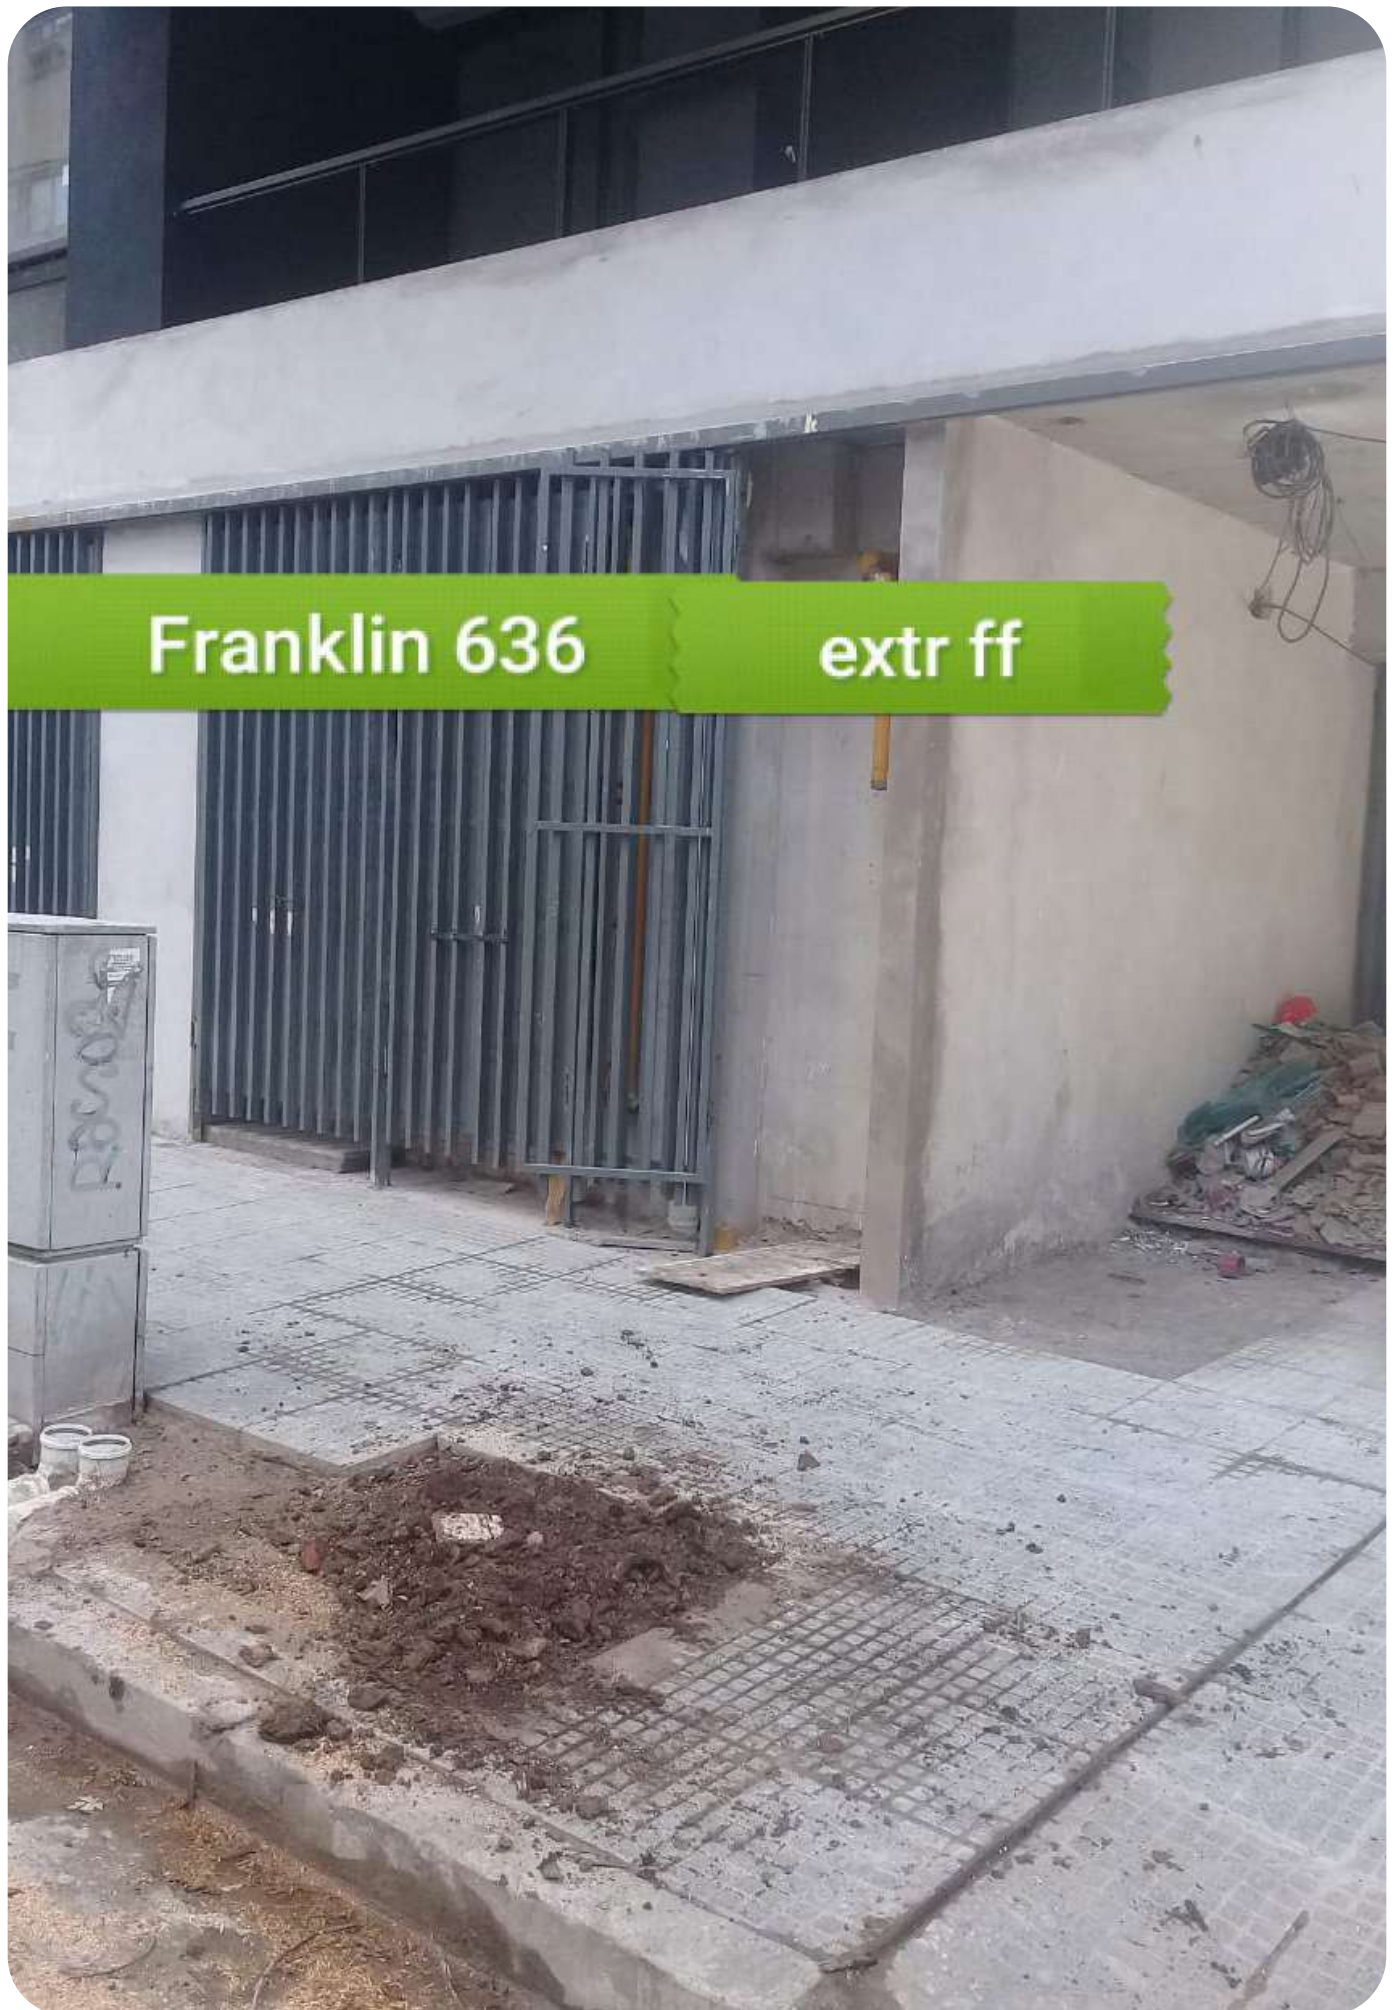
Franklin 636

Esqueleto seco, maltrato, con fisuras en fuste  
Entrar y reparar

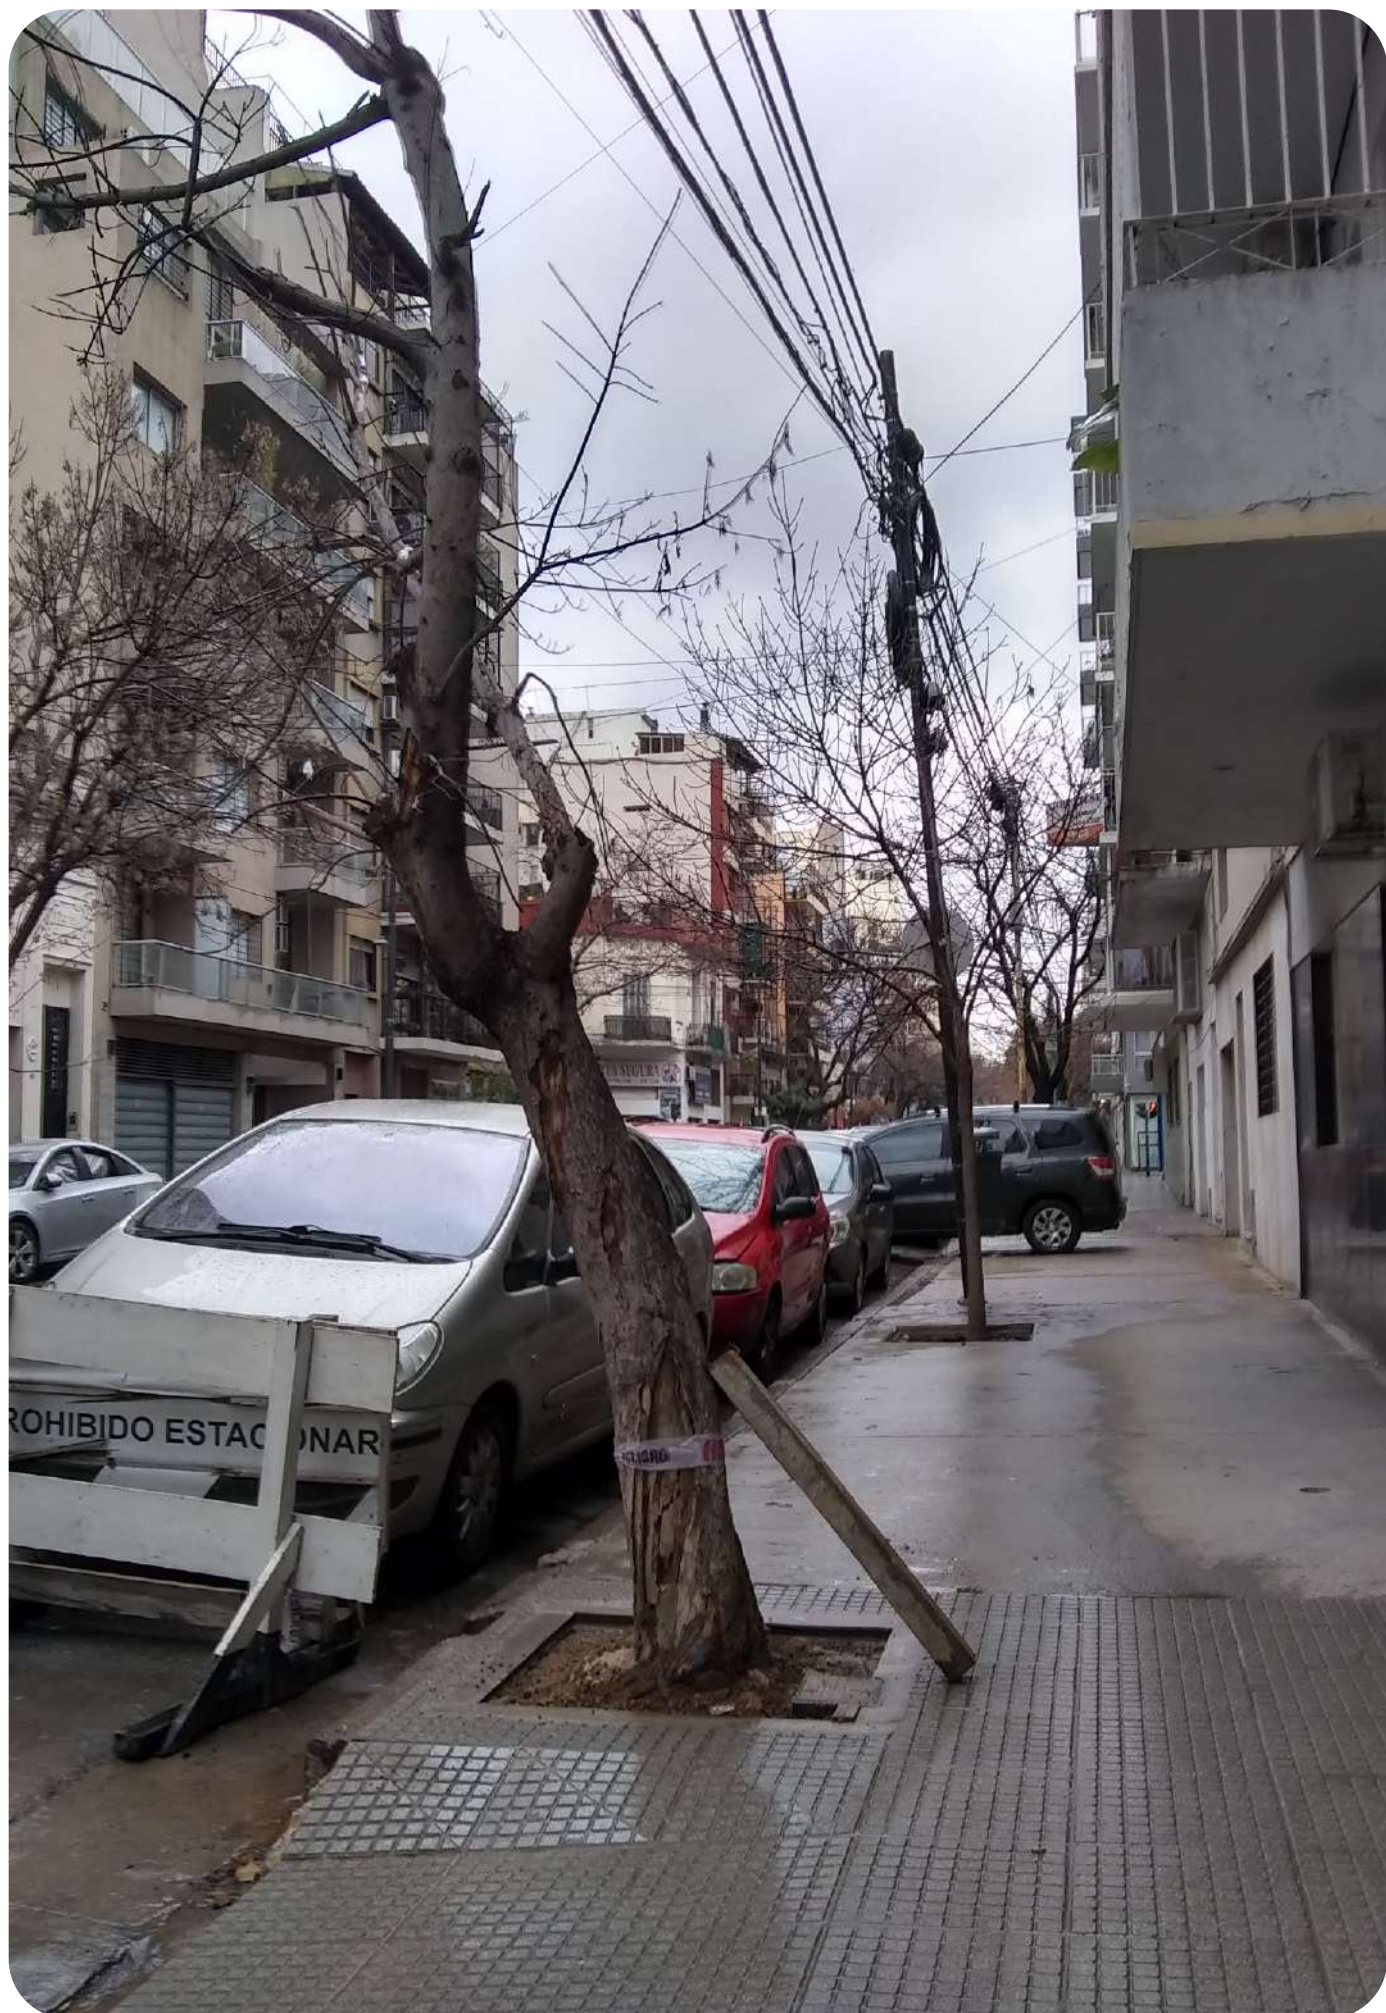
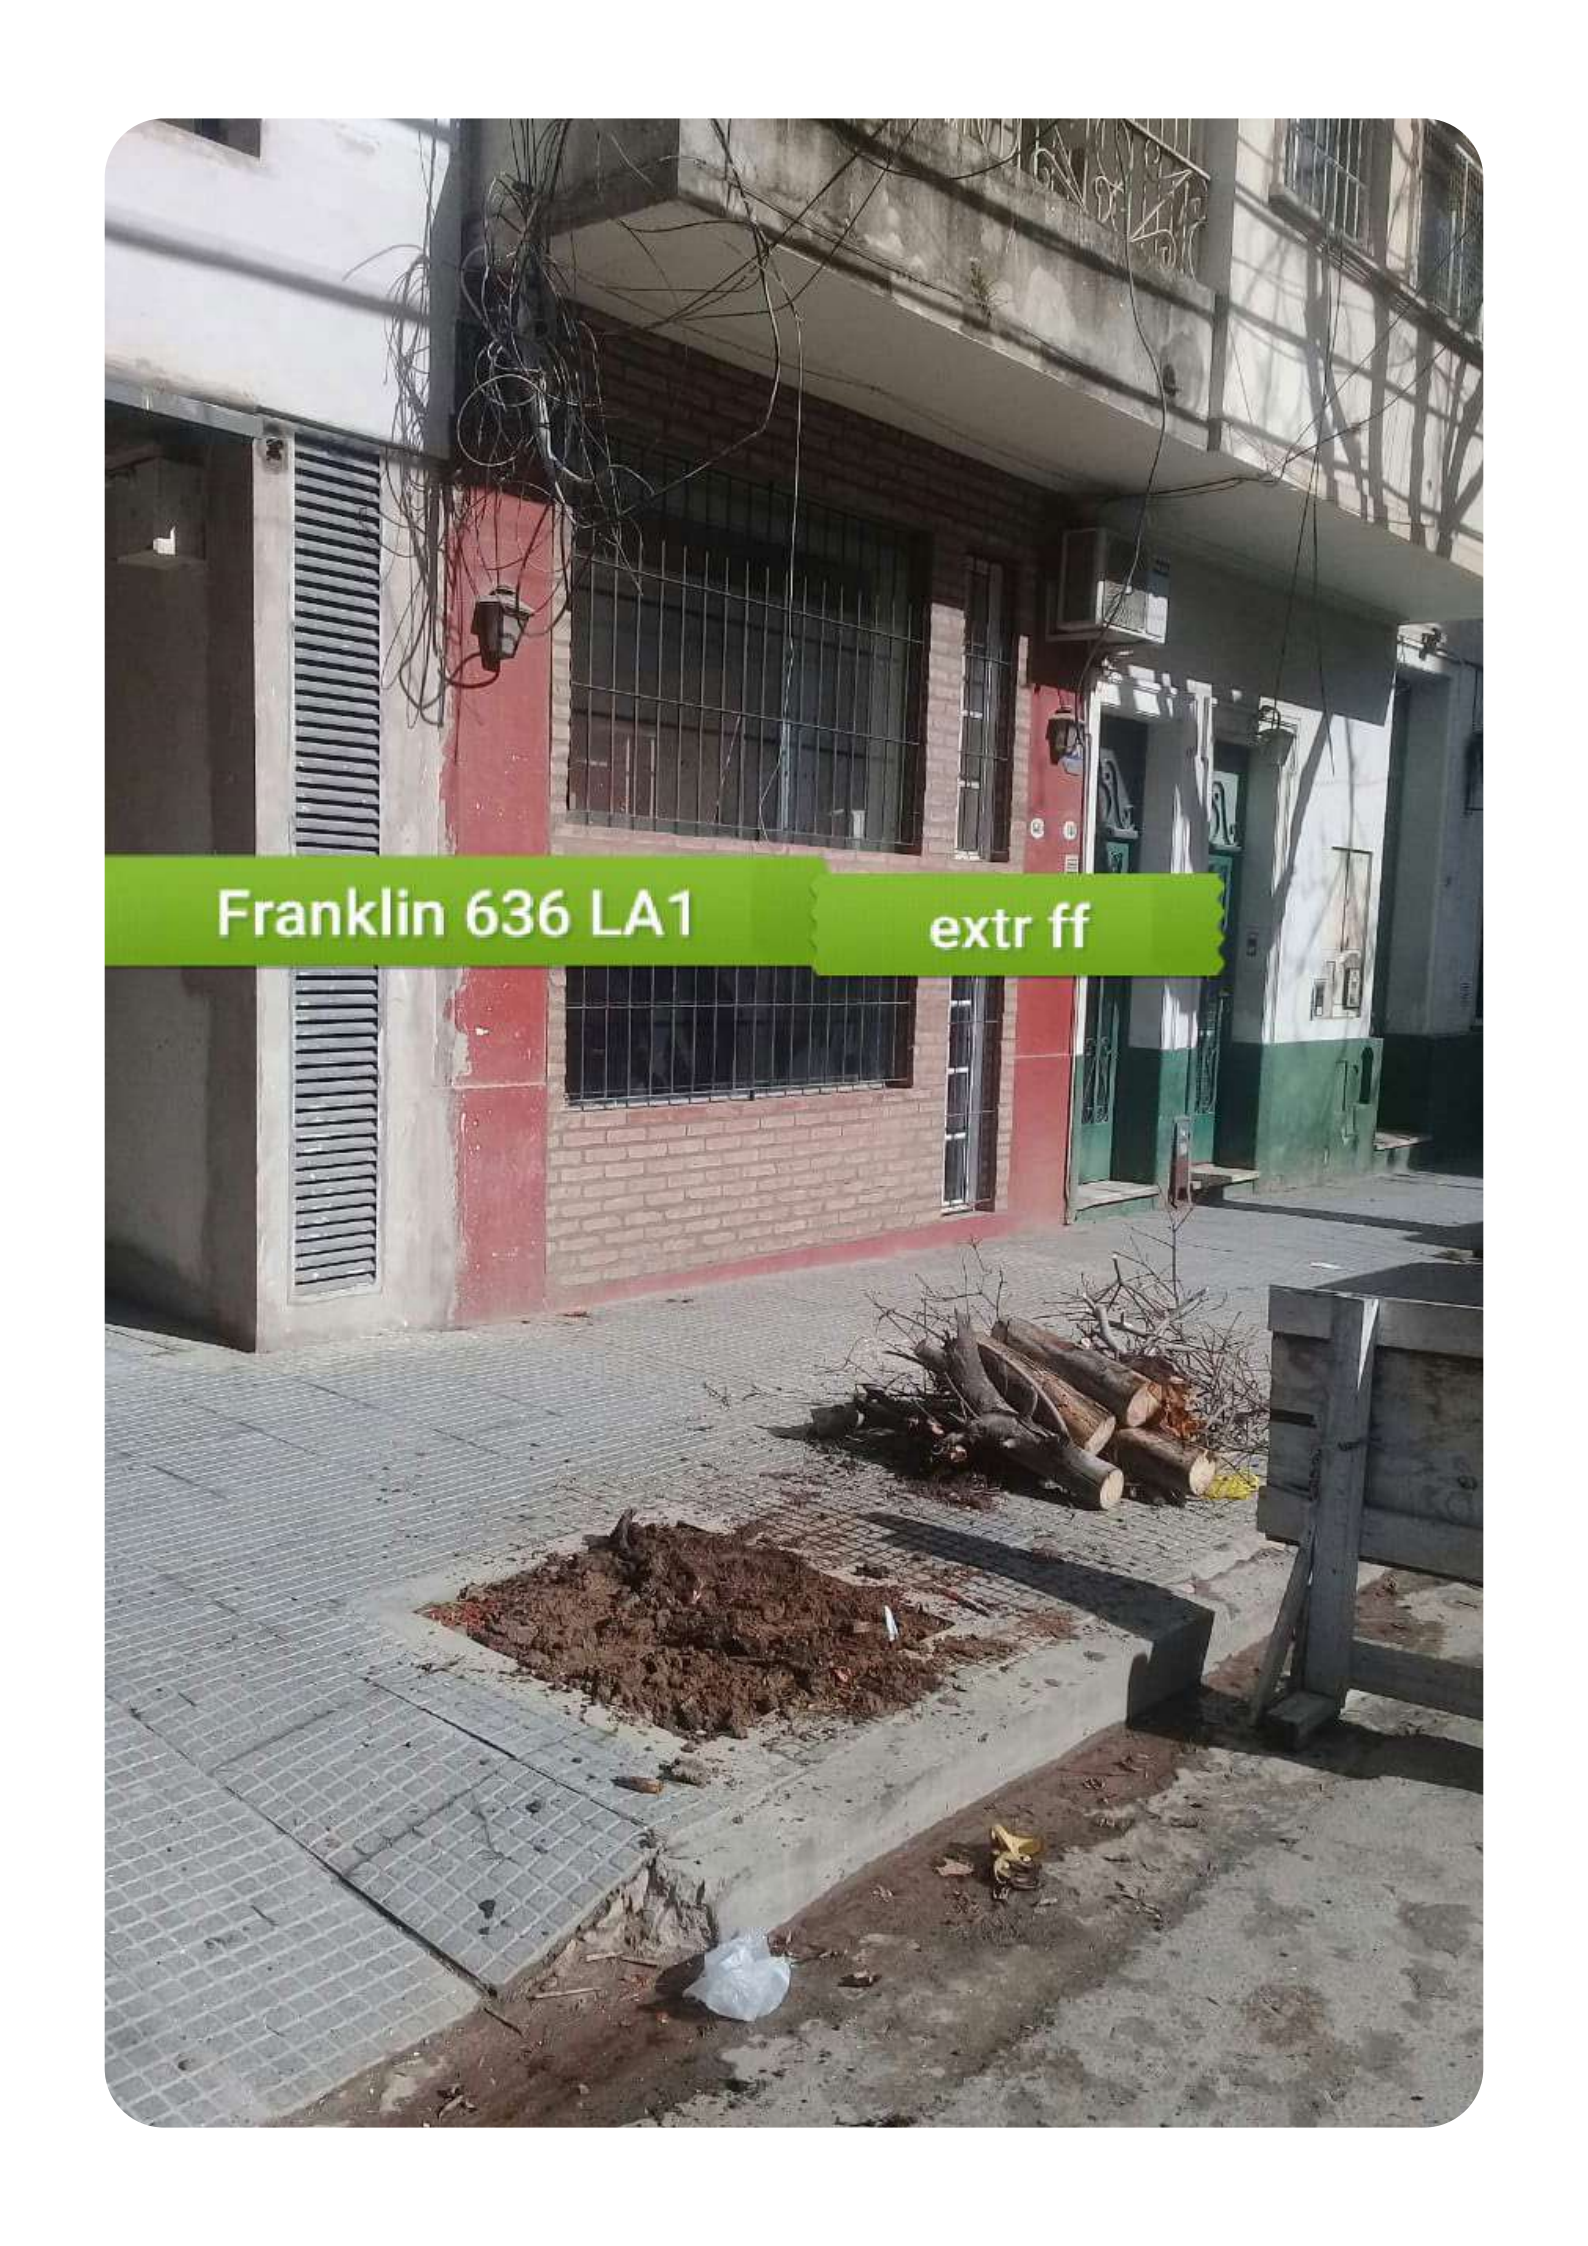
Franklin 636 LA1

Arbol seco, grieta longitudinal en el fuste. Presencia alta de entreceros por inestabilidad.

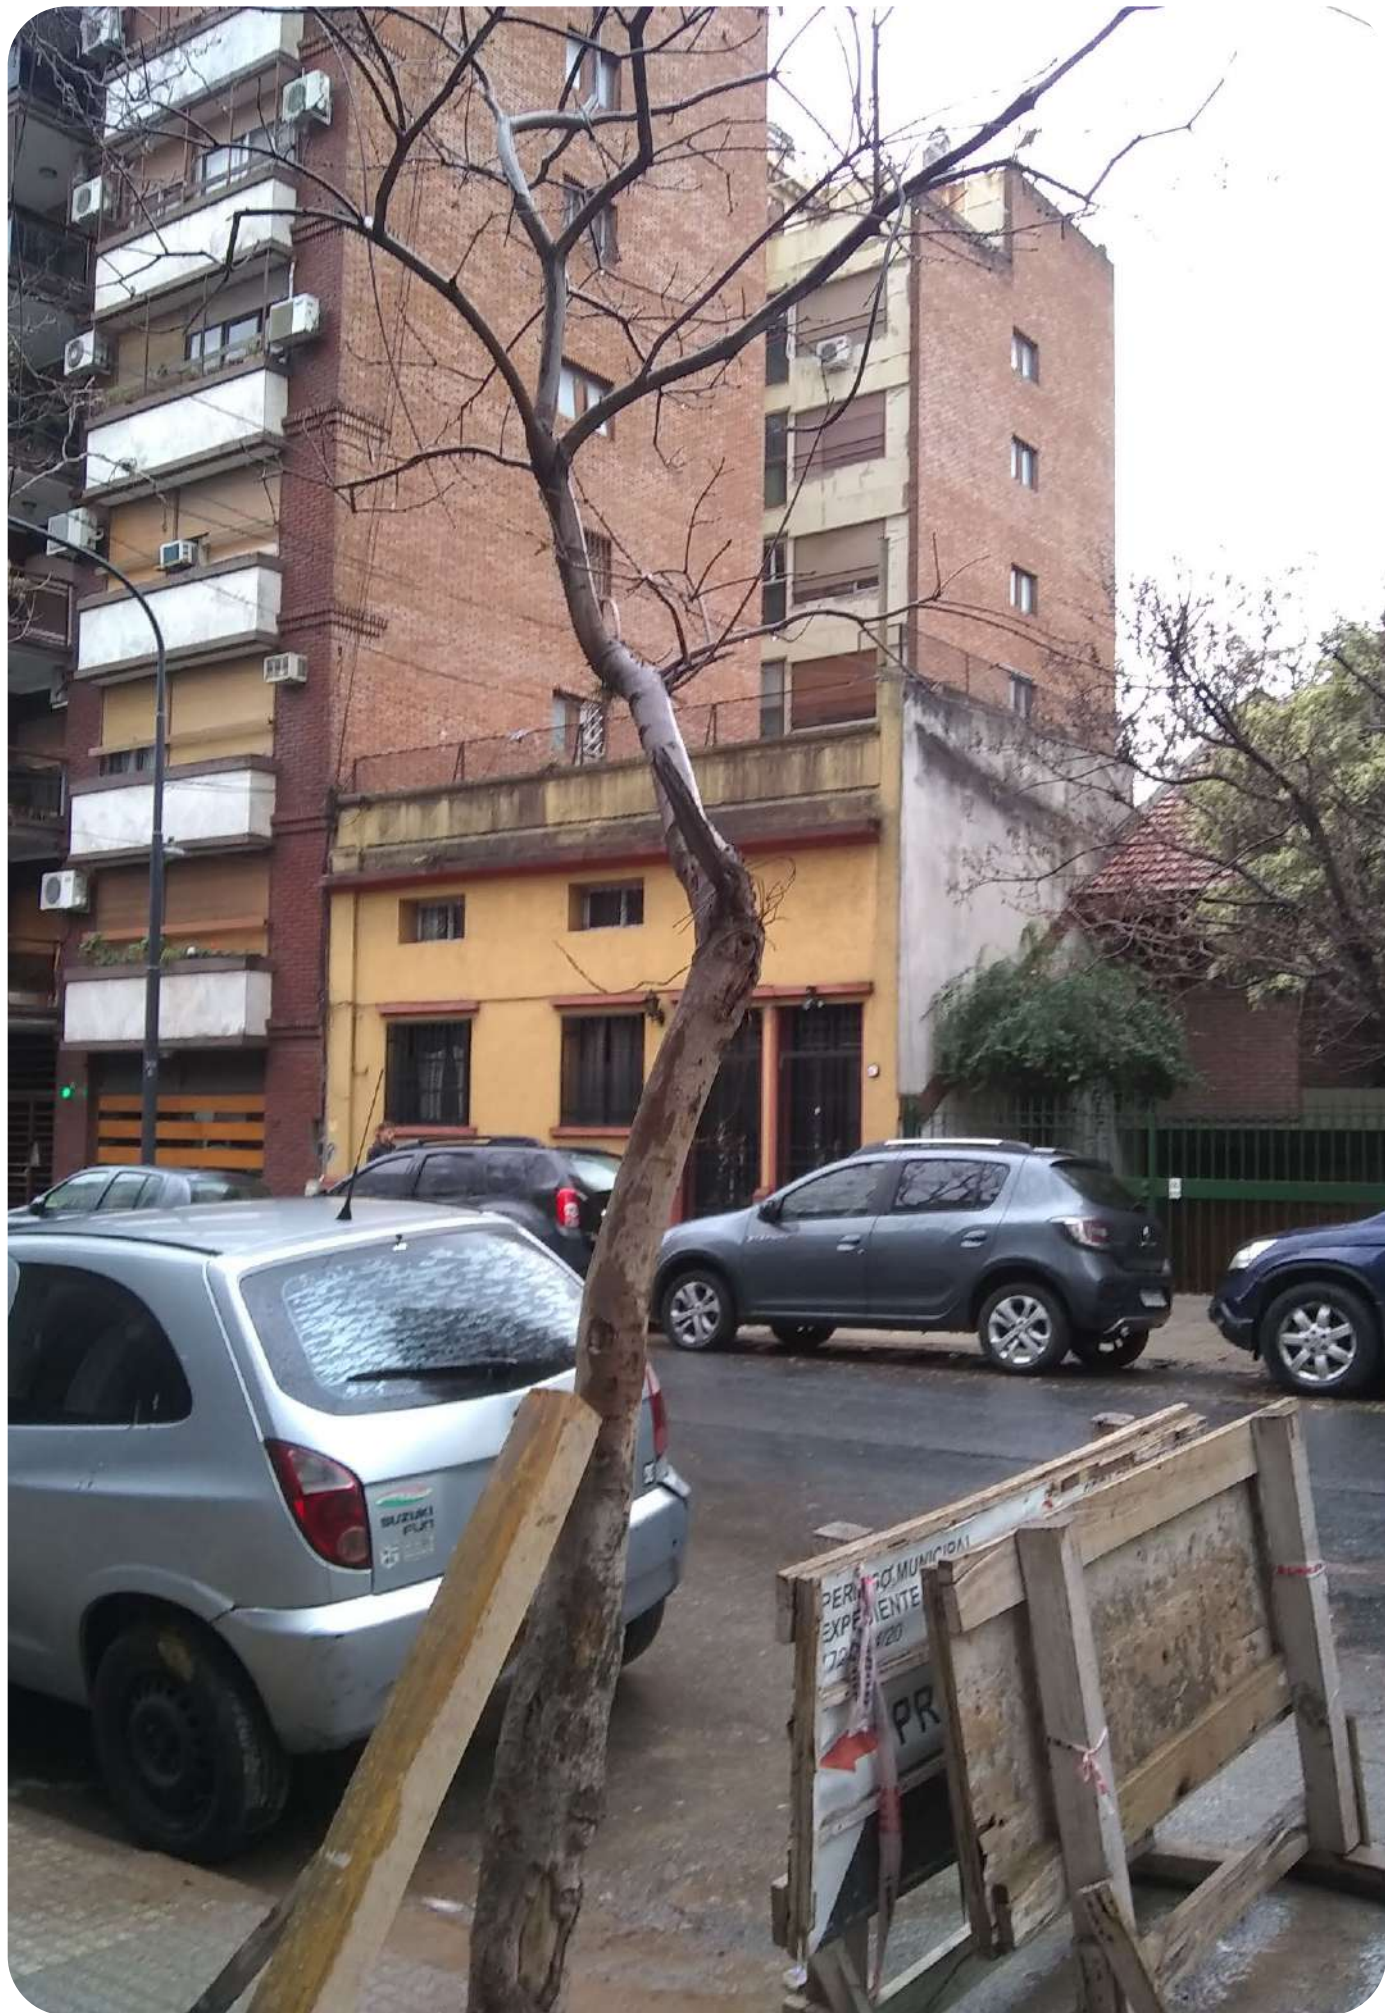
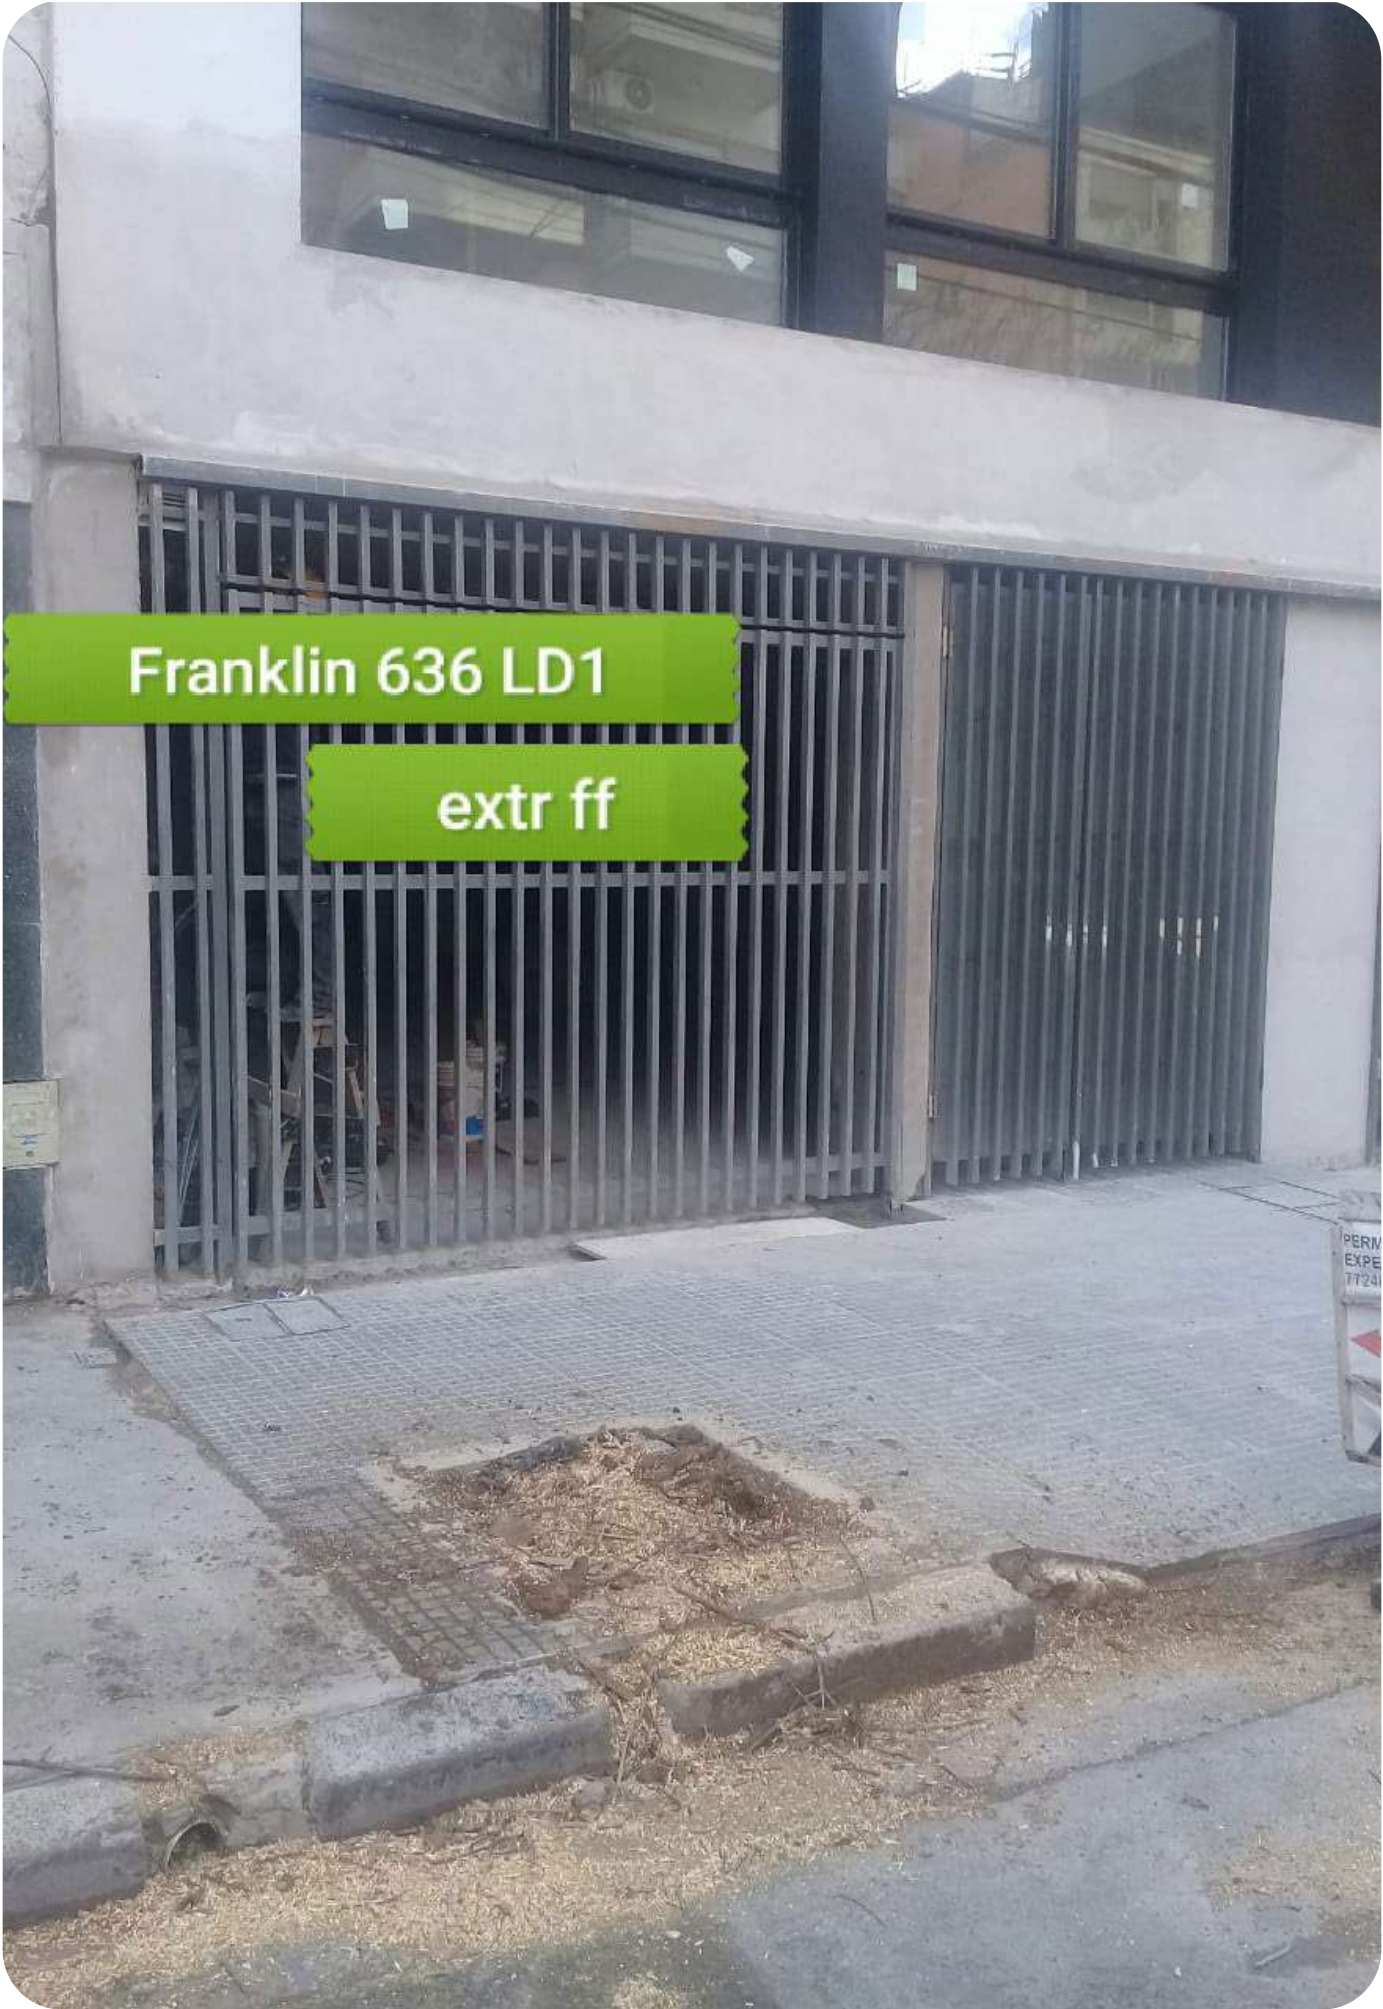
Franklin 636 LD1

Ejemplar pseudo seco, sin forma de recuperacion, inestabilidad fisica  
Extraccion y reposo
