### RESOLUCIÓN COMUNAL N.º 21.227.951/COMUNA5/23

Buenos Aires, 1 de junio de 2023

**Referencia:** Planilla de extracción. Fco. Acuña de Figueroa 205

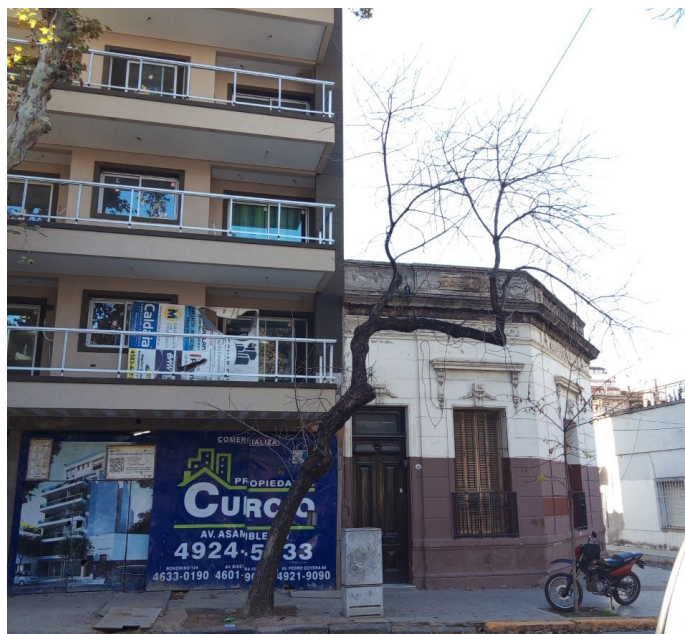
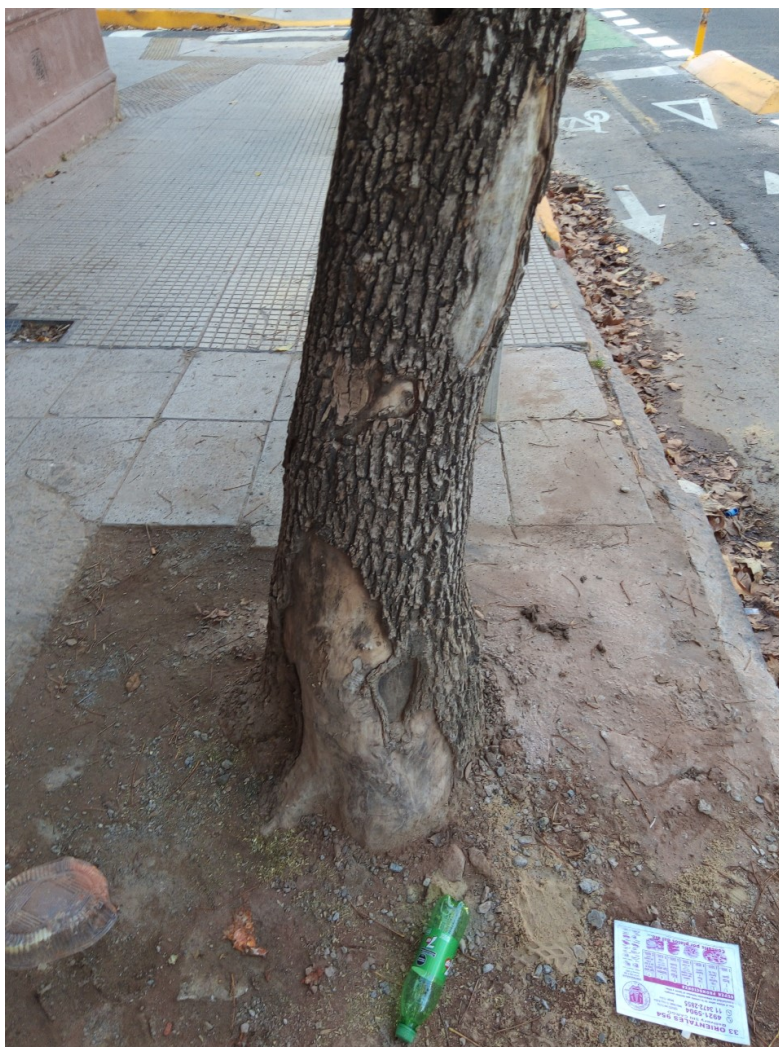
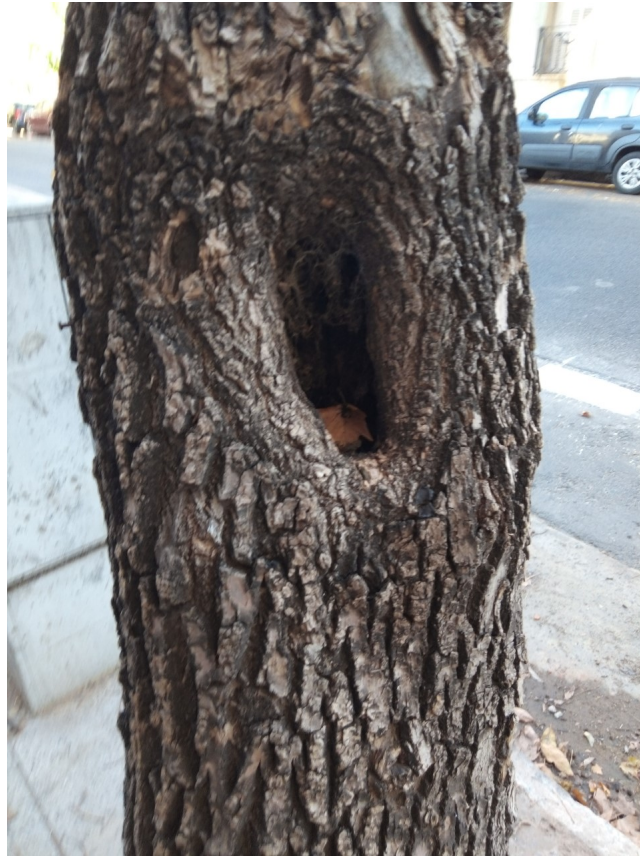
Que, en tal sentido, concluye el informe que no resulta posible el trasplante del ejemplar, por presentar daños en su corteza en la parte basal, pequeña cavidad en su parte media del fuste e inclinación pronunciada hacia uno de los lados;

Por la presente se informa que sobre la calle Treinta y tres orientales 944 LA se encuentra un ejemplar de *Fraxinus pennsylvanica* (Fresno) de 38 cm de DAP y 9 metros de altura. Se puede observar que mismo presenta daños en su corteza en la parte basal. En la parte media del fuste se observa una pequeña cavidad. El ejemplar además presenta inclinación. Todas estas características hacen que el mismo no sea un buen candidato al trasplante. El ejemplar se encuentra dentro de la línea de plantación.
