**Resolución Presidencia Junta Comuna**

**Referencia:** Resolución Arbolado JUNIO 2023

| GOBIERNO DE LA CIUDAD DE BUENOS AIRES | |
|---|---|
| PLANILLA DE INSPECCION DE ARBOLES | |

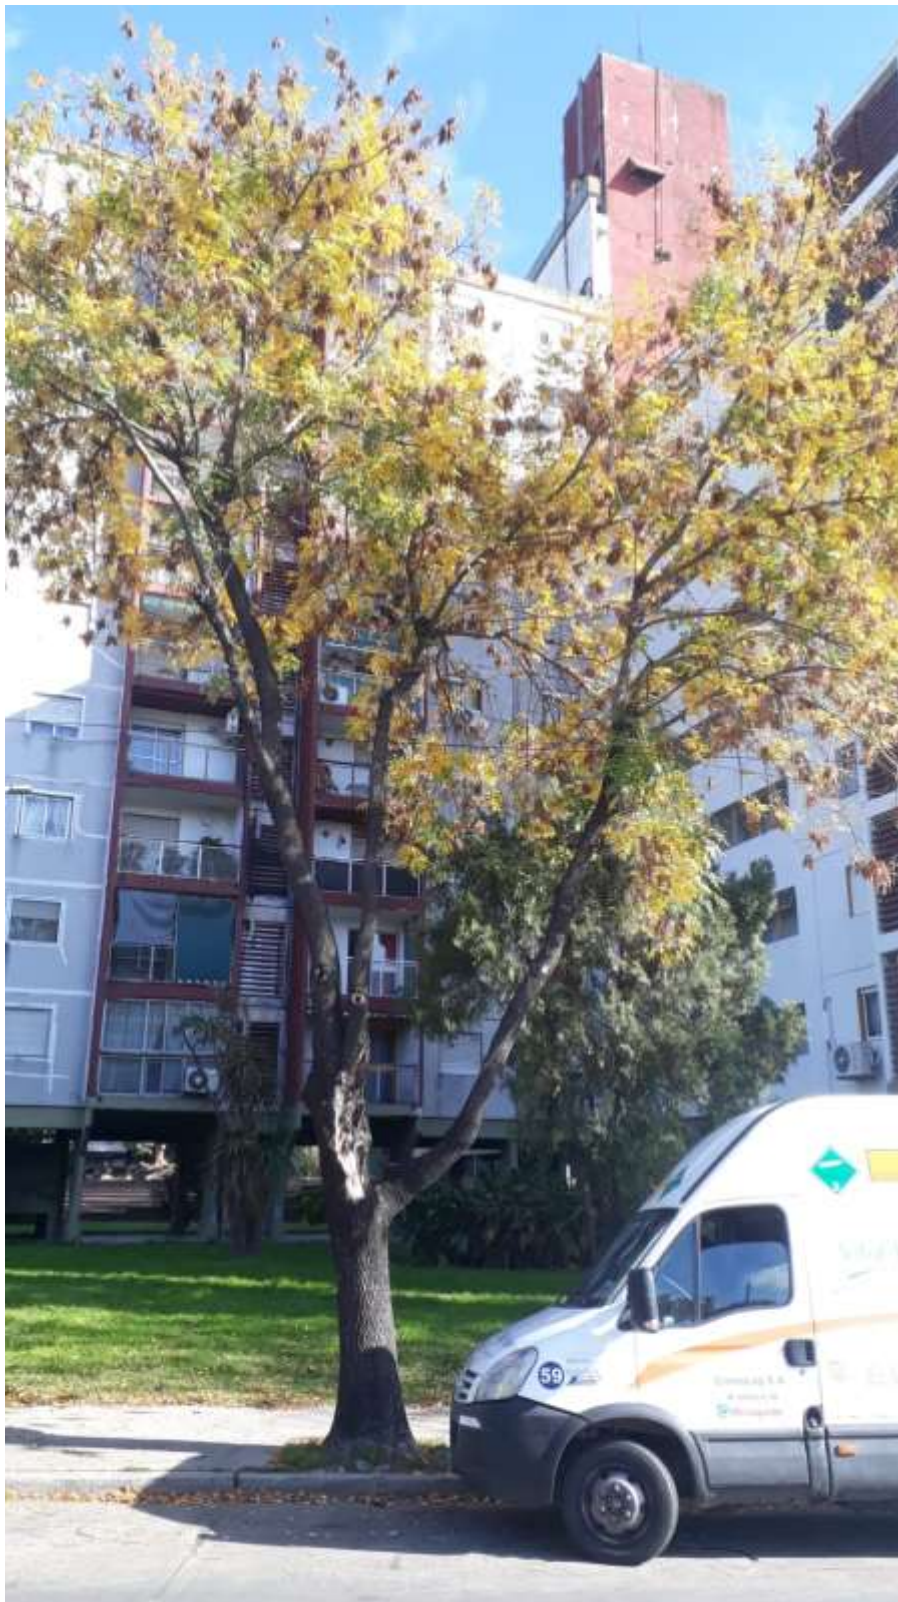
| GOBIERNO DE LA CIUDAD DE BUENOS AIRES | |
|---|---|
| CALLE | DELLEPIAVE NORTE N° 4885 |

| GOBIERNO DE LA CIUDAD DE BUENOS AIRES | |
|---|---|
| ESPECIE BOTANICA | FRESNO |
| Extracción Prioridad ALTA | |

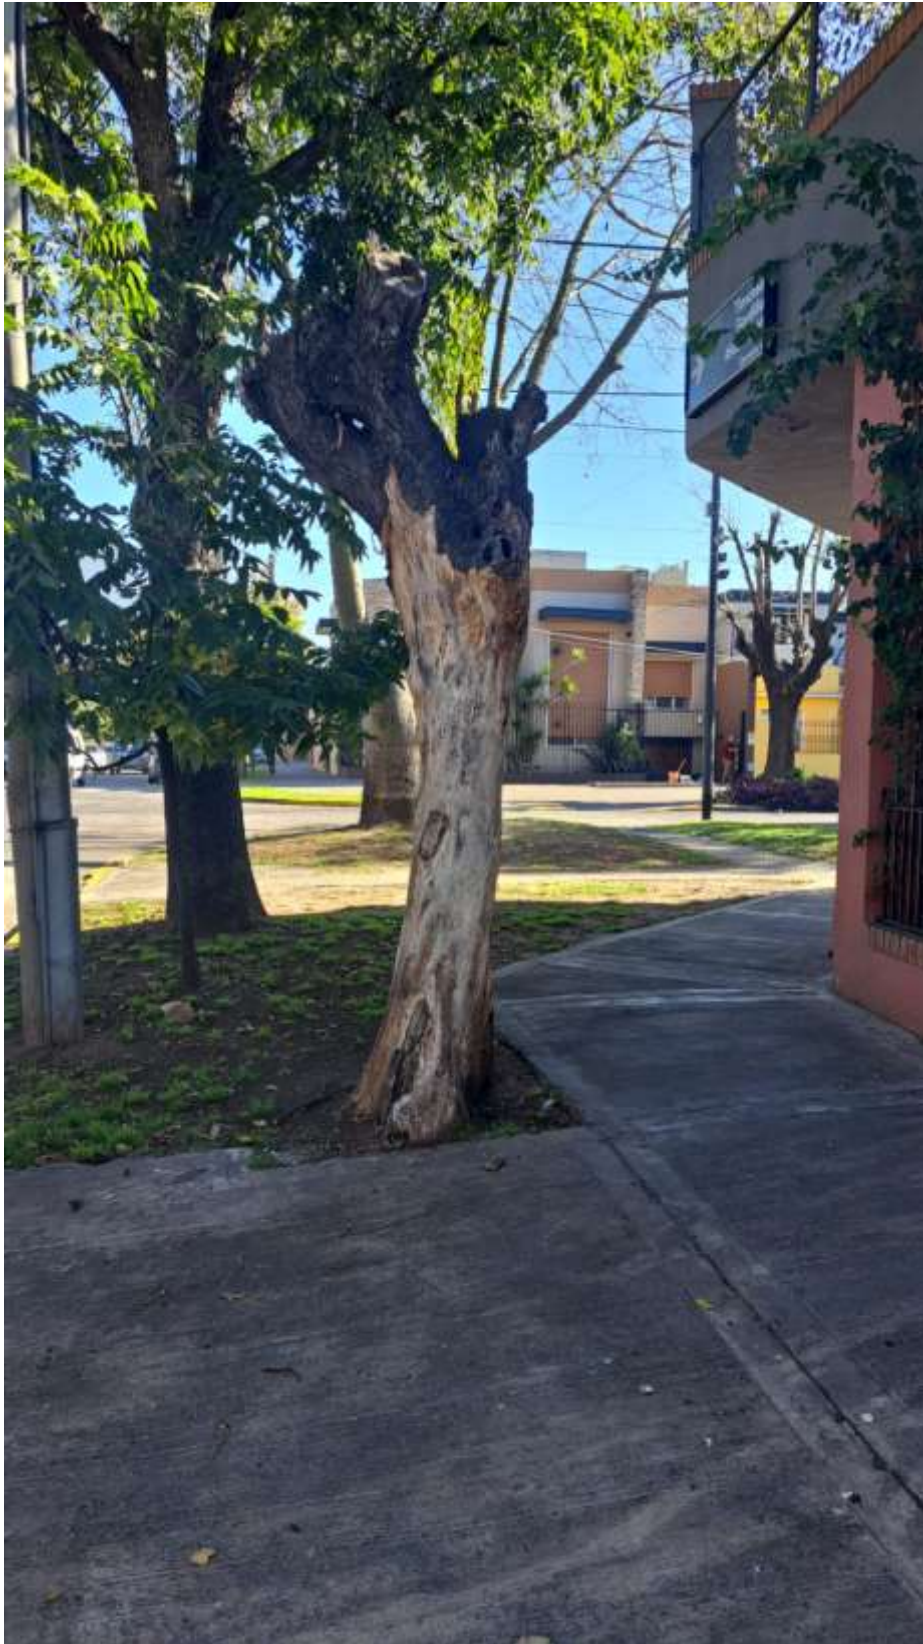
| GOBIERNO DE LA CIUDAD DE BUENOS AIRES | |
|---|---|
| CALLE <u>BORDILLO, 7.</u> | N° <u>4570 LD</u> |

| GOBIERNO DE LA CIUDAD DE BUENOS AIRES | |
|---|---|
| ARBOL SECO <input checked="" type="checkbox"/> | ARBOL SEMISECO <input type="checkbox"/> |
| <u>sin vereda ni plantera.</u> | |

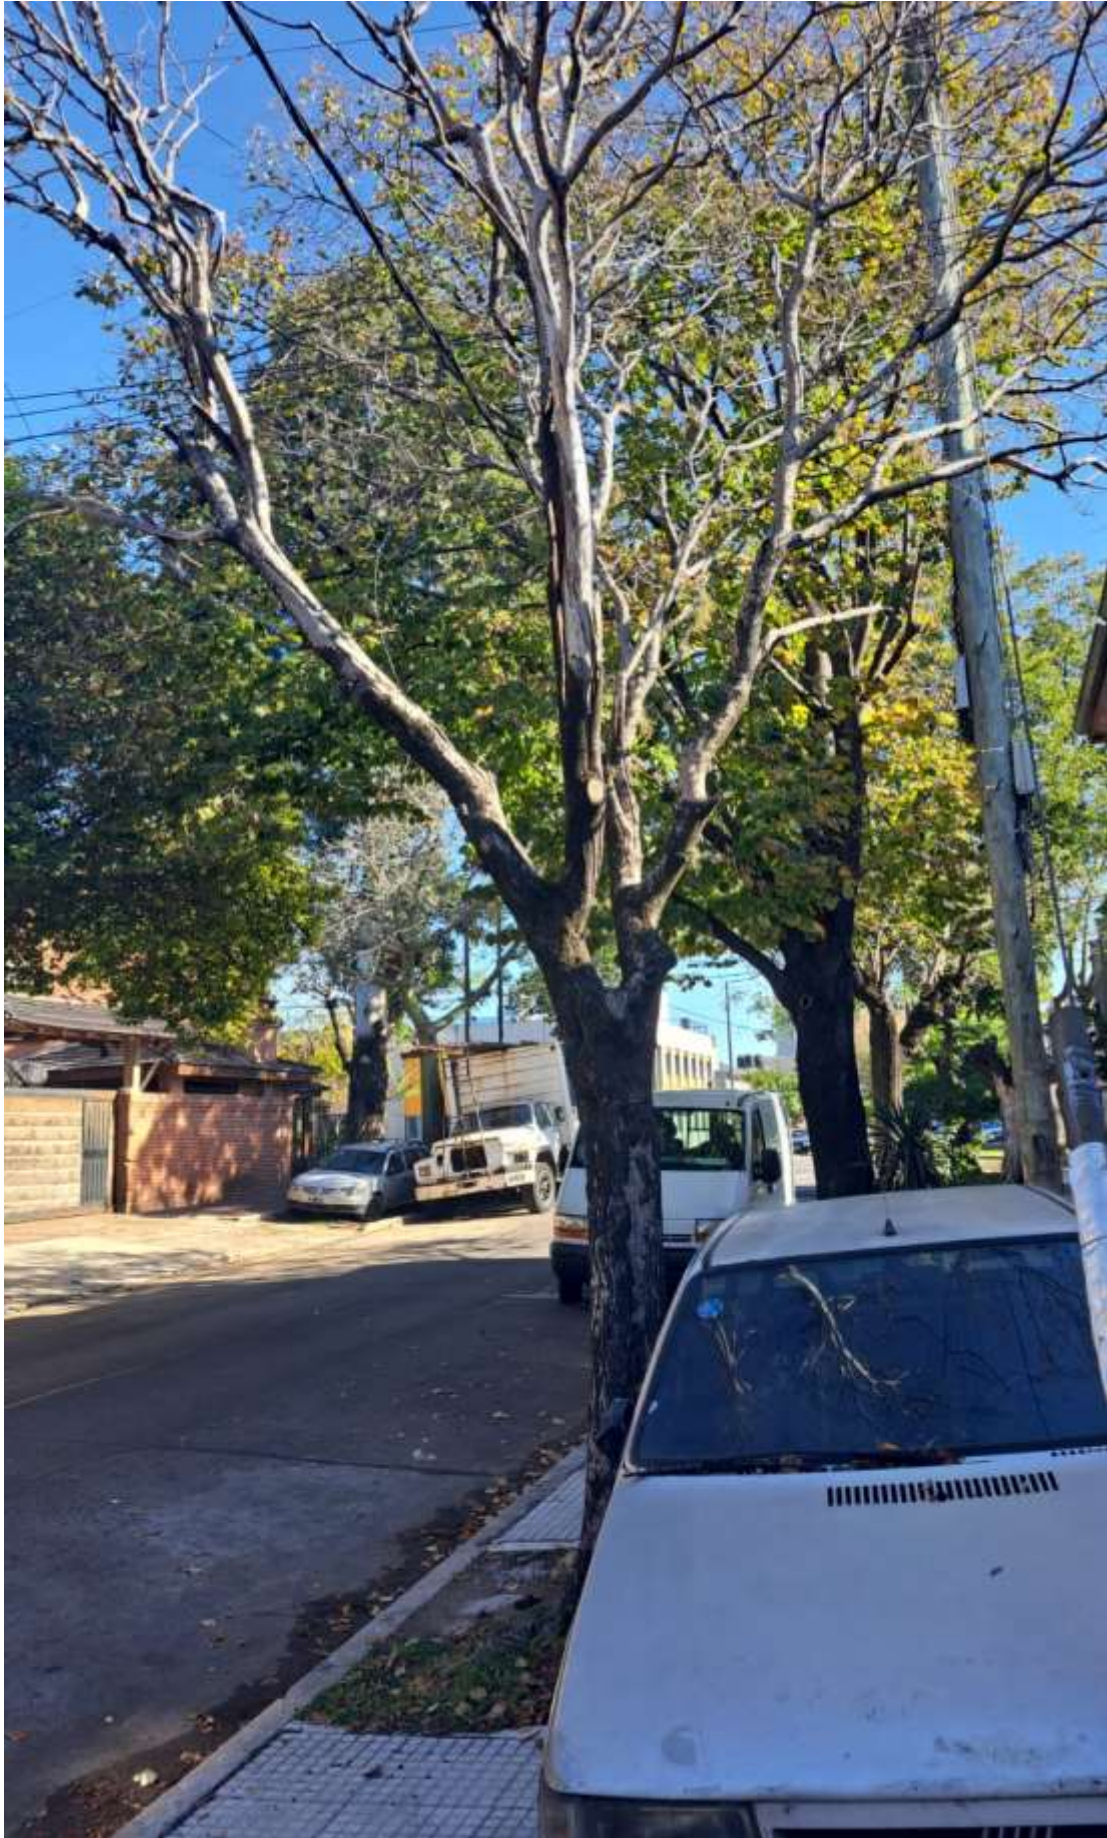
| GOBIERNO DE LA CIUDAD DE BUENOS AIRES | |
|---|---|
| CALLE <u>BORDILLO, 7.</u> | N° <u>4526</u> |

| GOBIERNO DE LA CIUDAD DE BUENOS AIRES | |
|---|---|
| ARBOL SECO <input checked="" type="checkbox"/> | ARBOL SEMISECO <input type="checkbox"/> |
| <u>Sim vereda ni plantar.</u> | |

| GOBIERNO DE LA CIUDAD DE BUENOS AIRES | |
|---|---|
| C: Extracción <input checked="" type="checkbox"/> D: Tratamiento sanitario E: Trasplante F: Corte de raíces | |

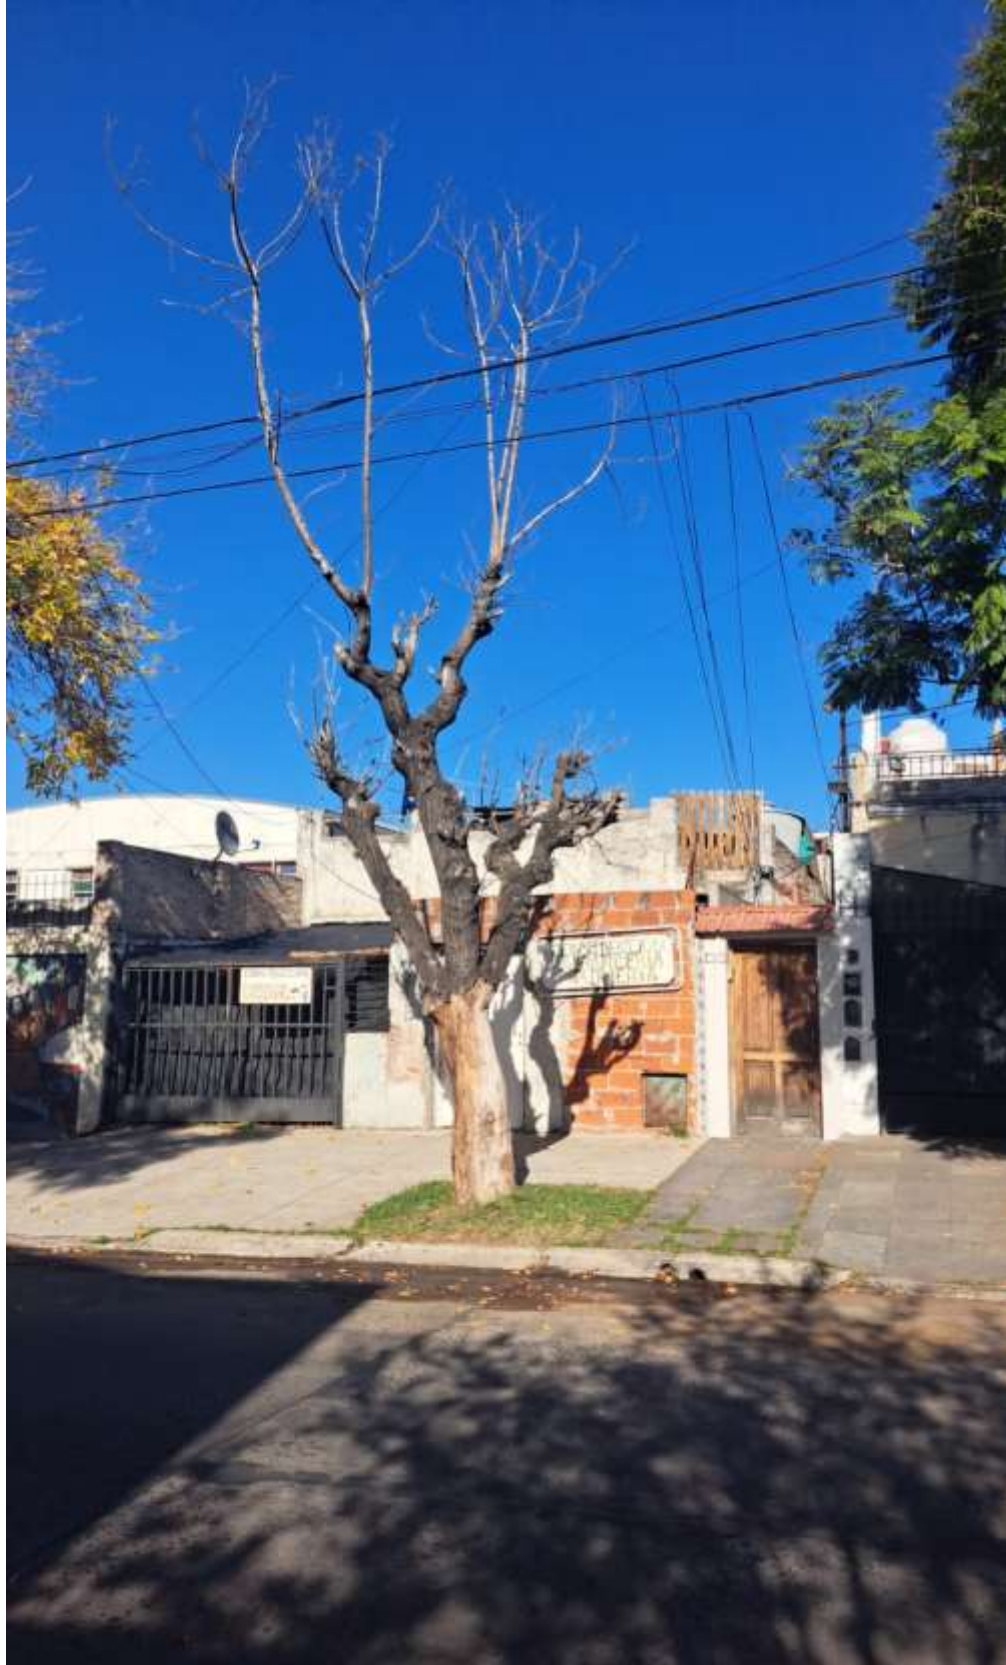
| GOBIERNO DE LA CIUDAD DE BUENOS AIRES | |
|---|---|
| CALLE <u>Timotea Gordillo</u> | N° <u>4541</u> |

| GOBIERNO DE LA CIUDAD DE BUENOS AIRES | |
|---|---|
| <u>Arbol seco, con descortezamiento en el fuste, presenta ramas secas y quebradas con signos de pudrición</u> | |
| <u>Prioridad Alta</u> | |

| GOBIERNO DE LA CIUDAD DE BUENOS AIRES | |
|---|---|
| <u>Extracción</u> | |

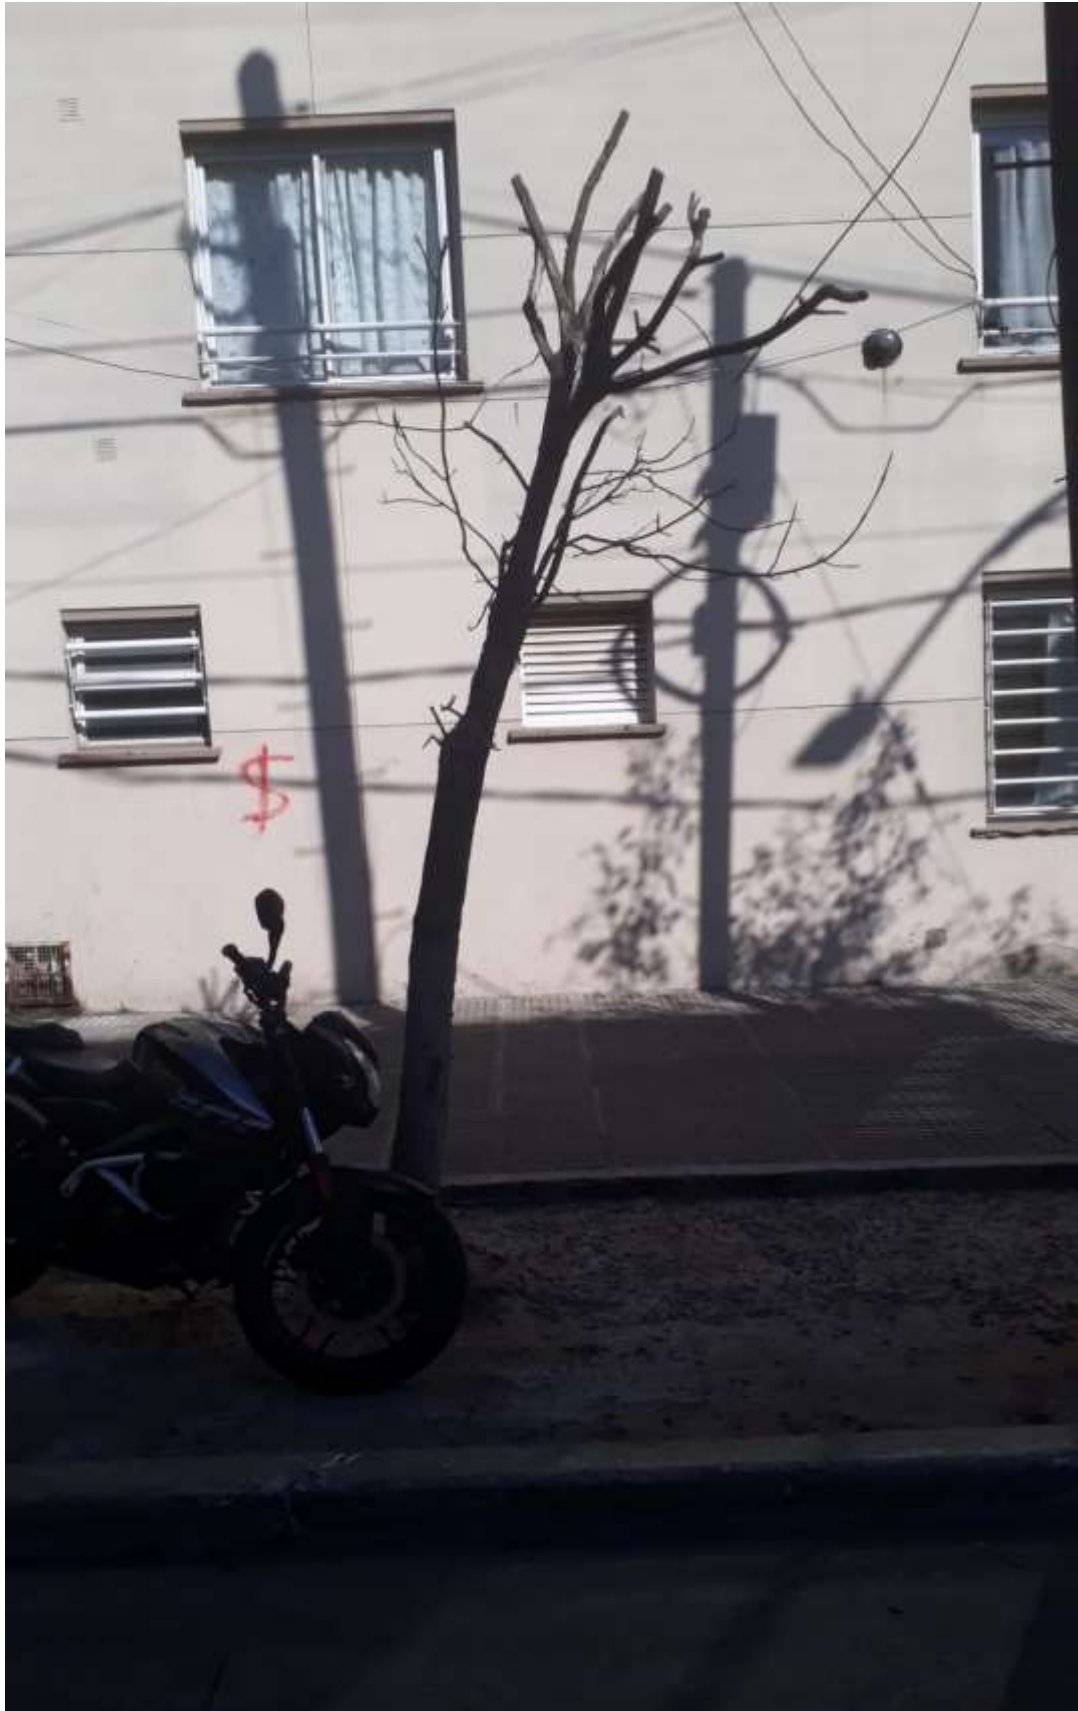
Observaciones:  
 MÉTODO DE INSPECCIÓN: VISUAL PRIORIDAD: MUY ALTA / ALTA / MEDIA / BAJA / MUY BAJA  
**EXTRACCION ARbol seco con movimiento**  
**Prioridad ALTA**
