**Resolución Presidencia Junta Comuna**

**Referencia:** Extraccion Cabrera 3030

PLANILLA DE INSPECCION DE ARBOLES

2097

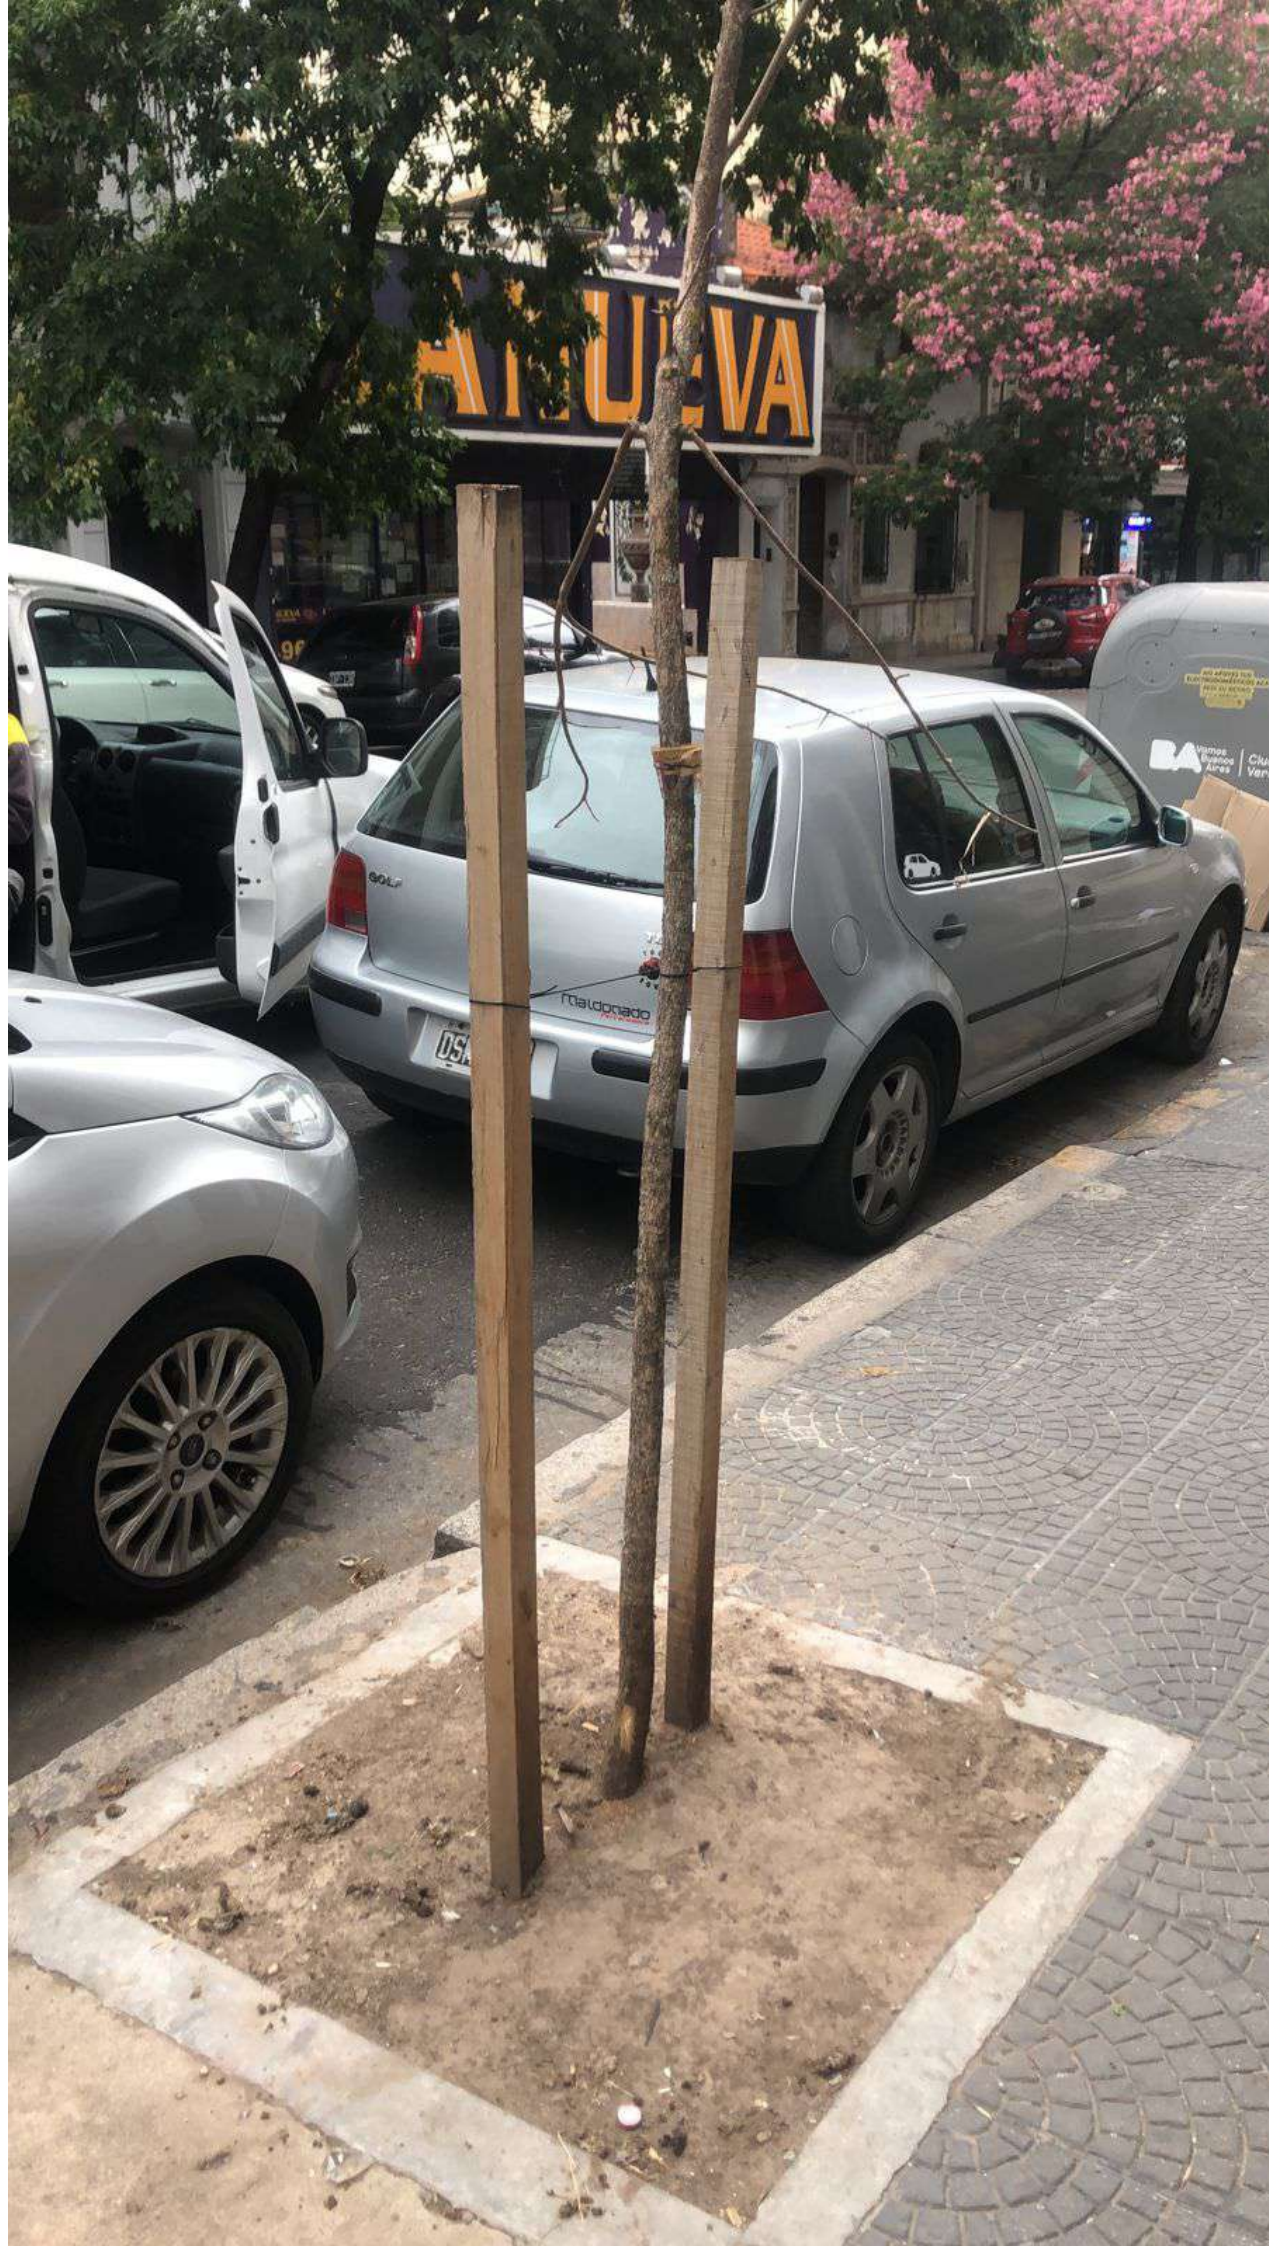
Corresponde extraer arbol completamente seco.

C: Extracción

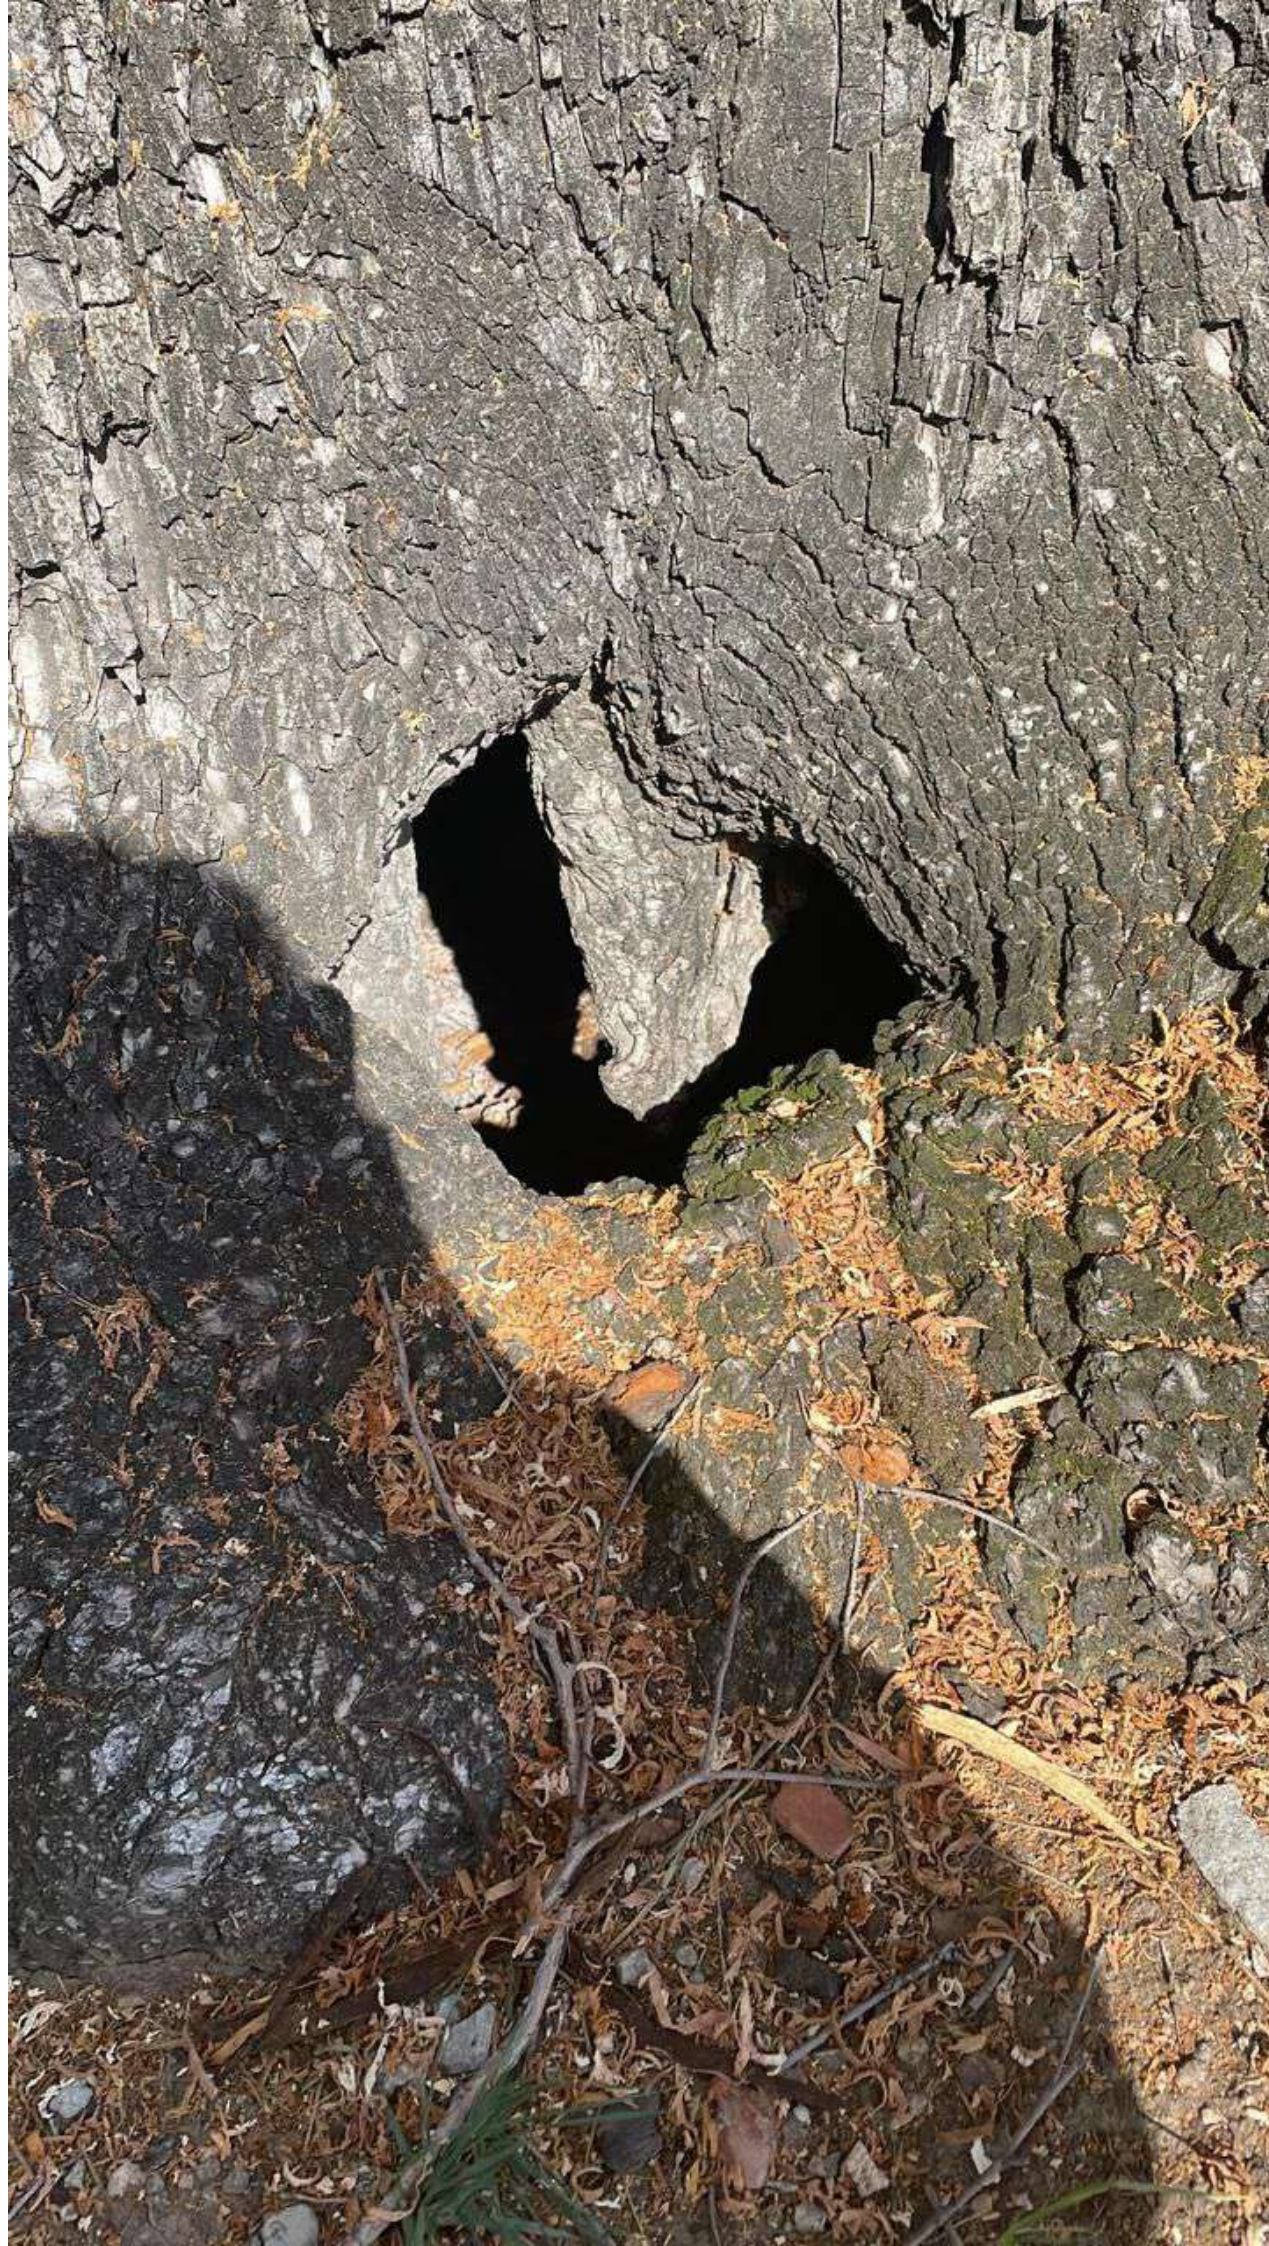
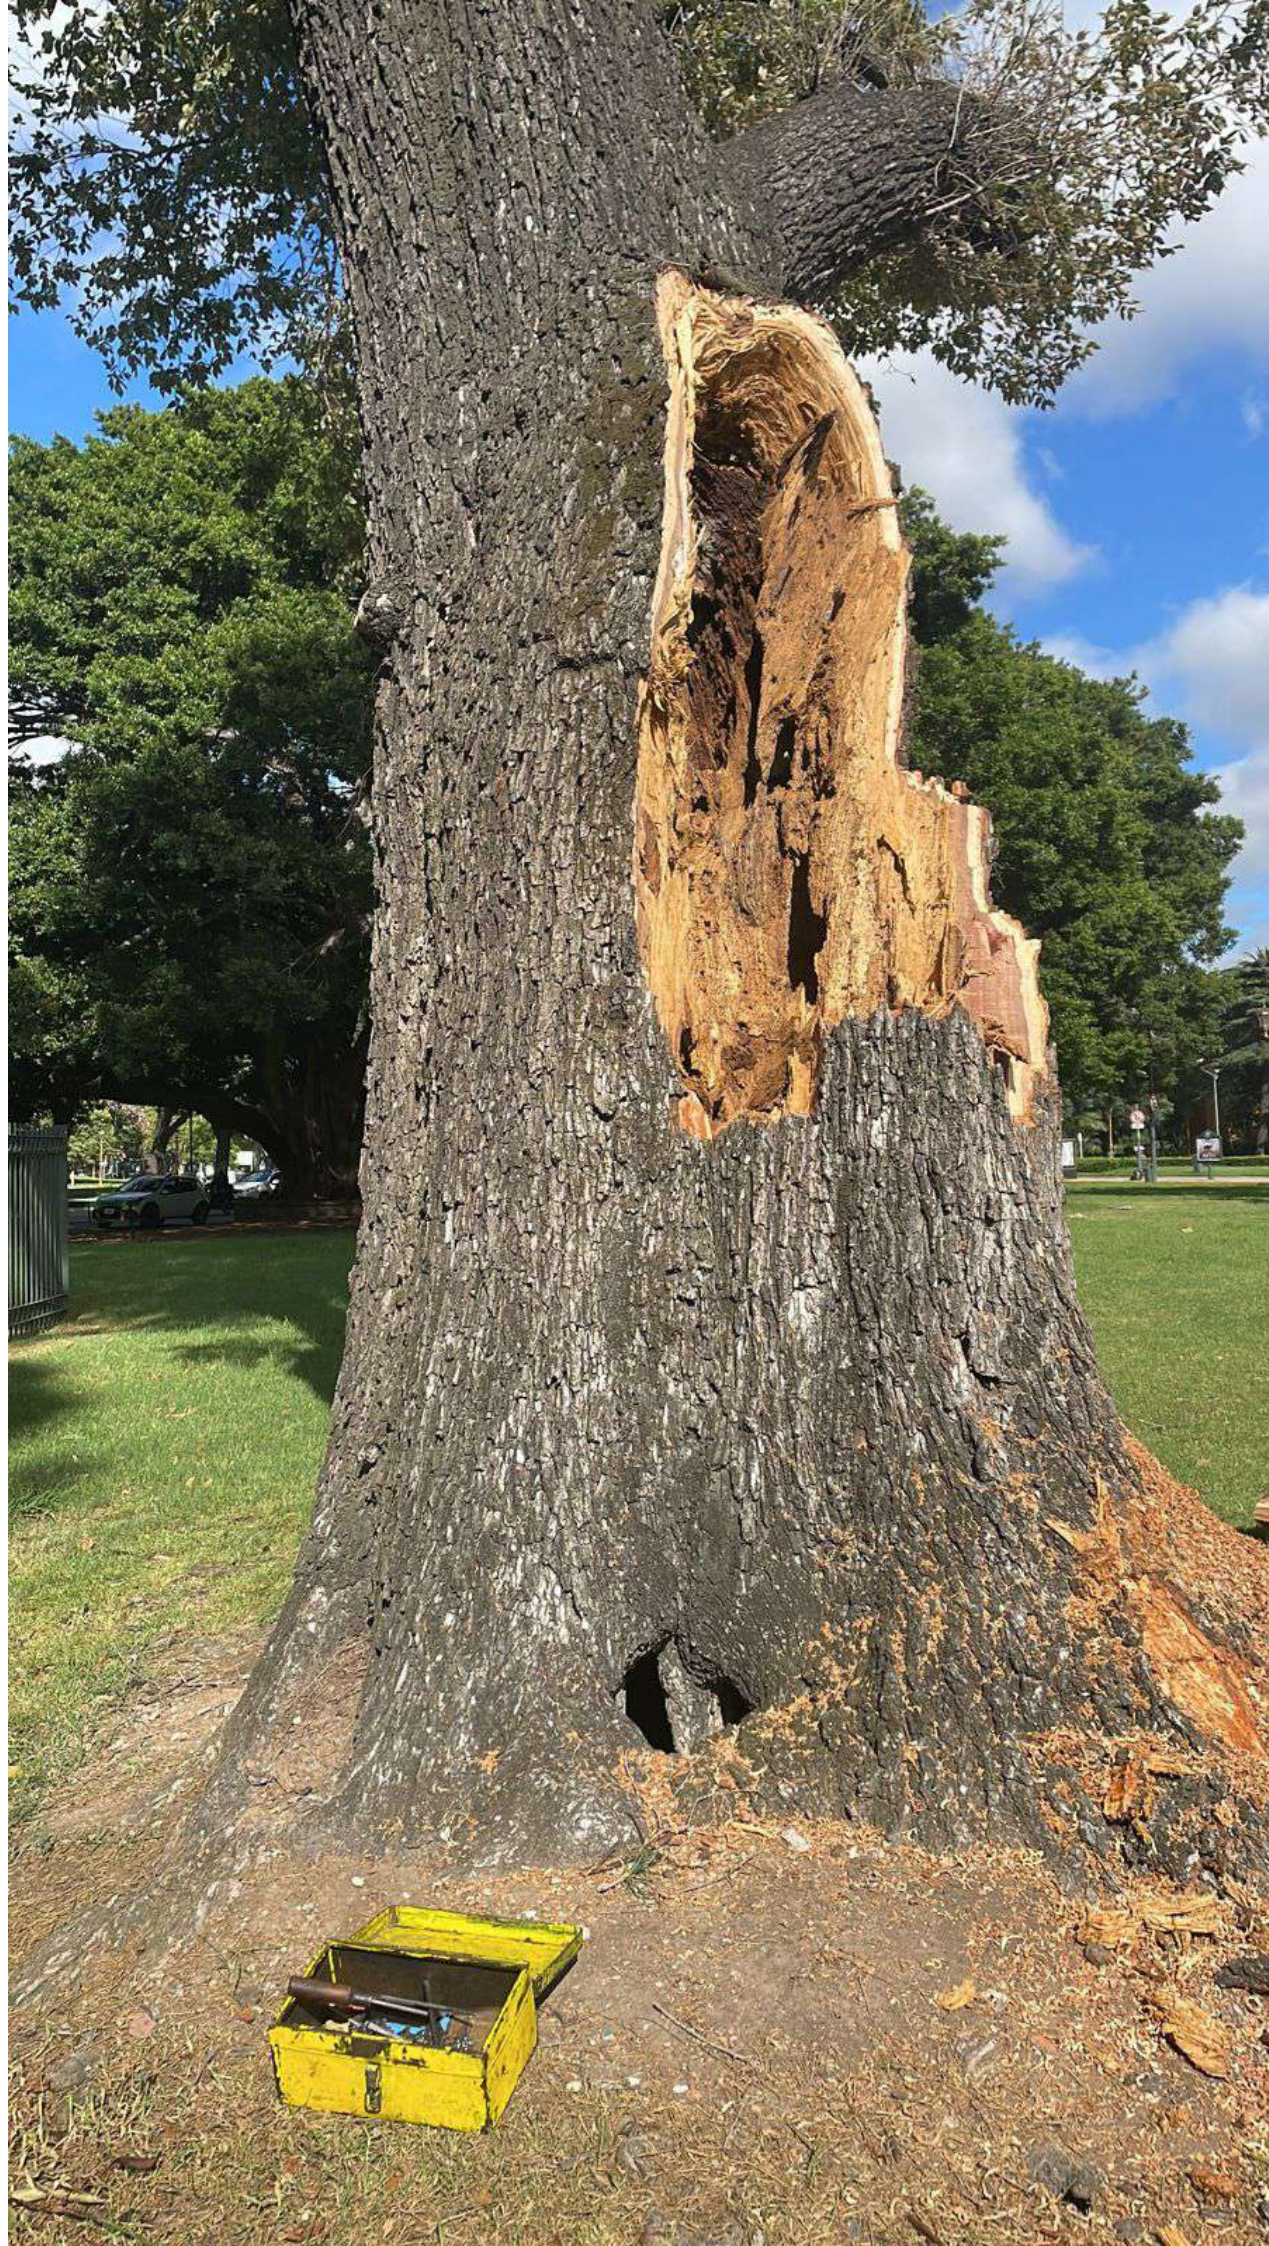
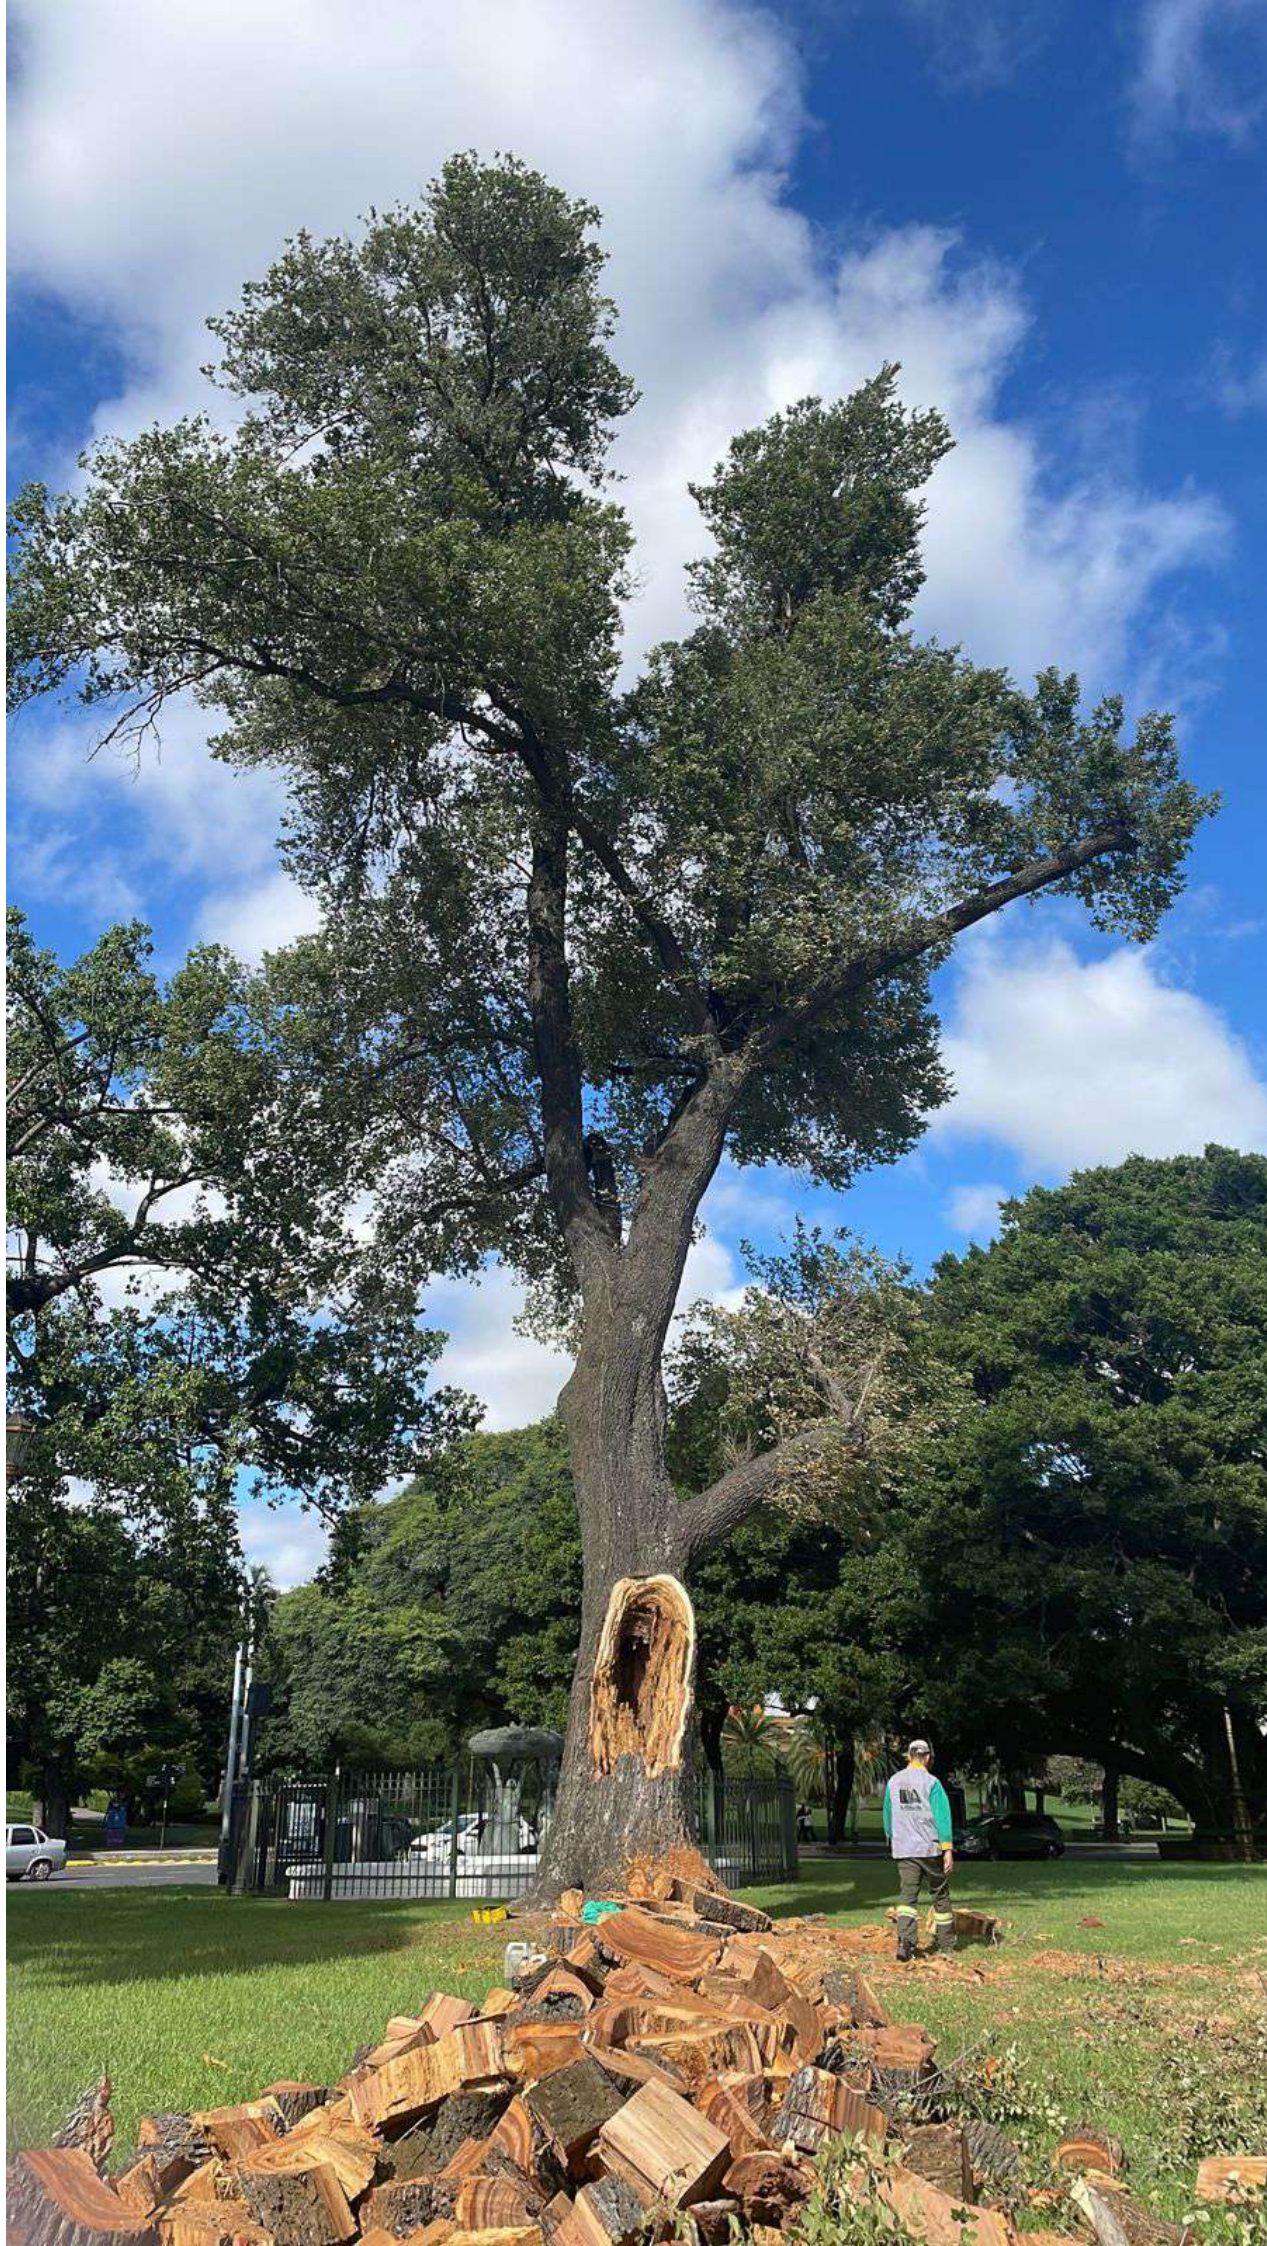
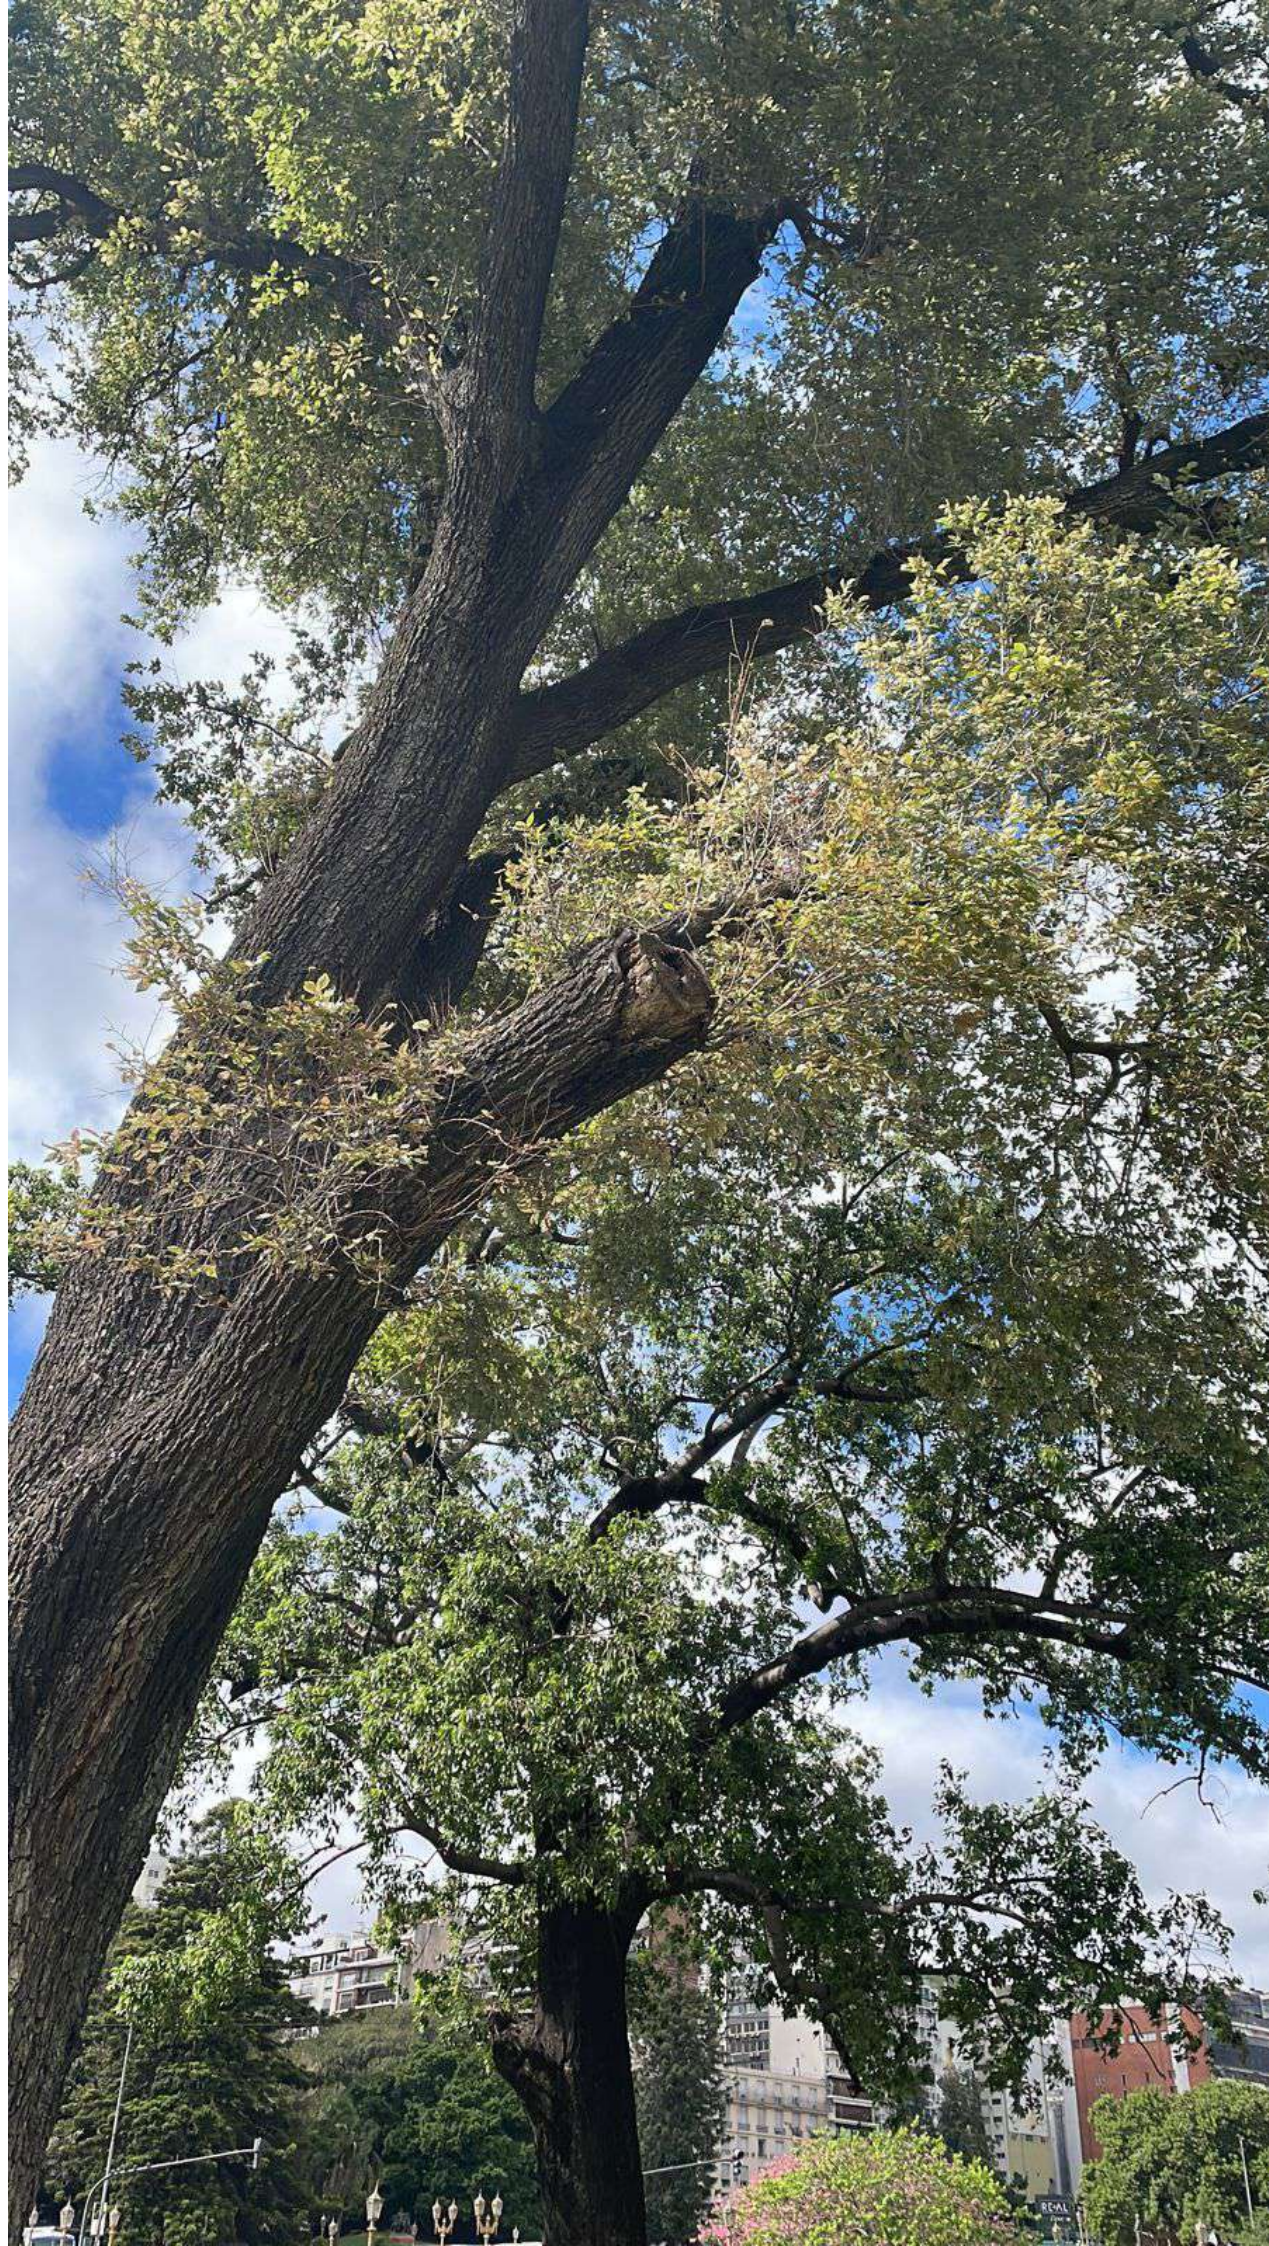
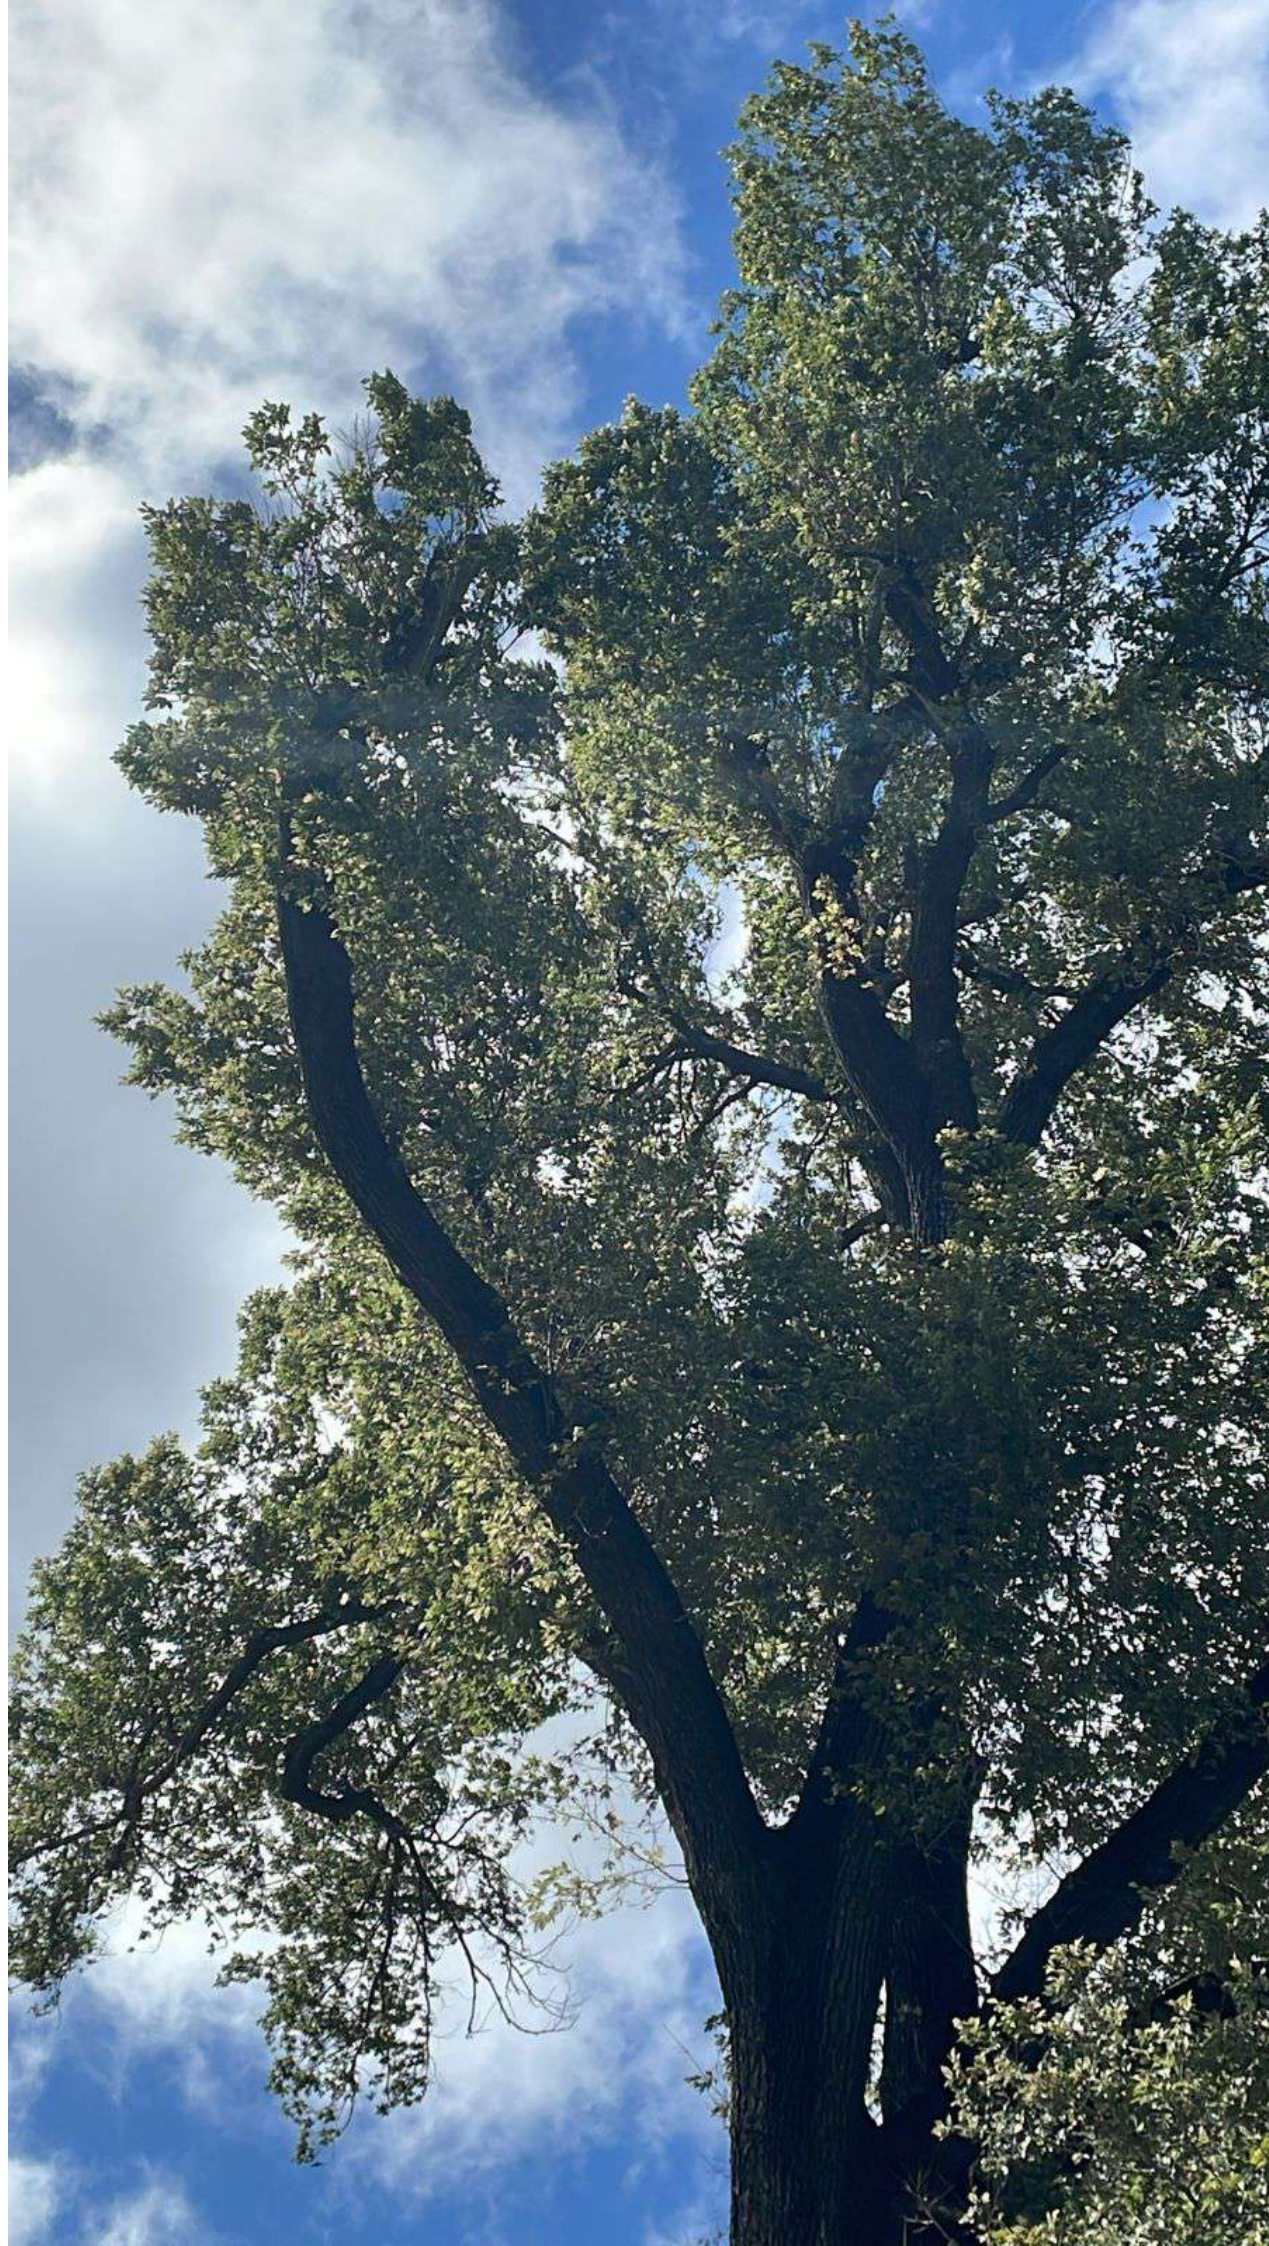
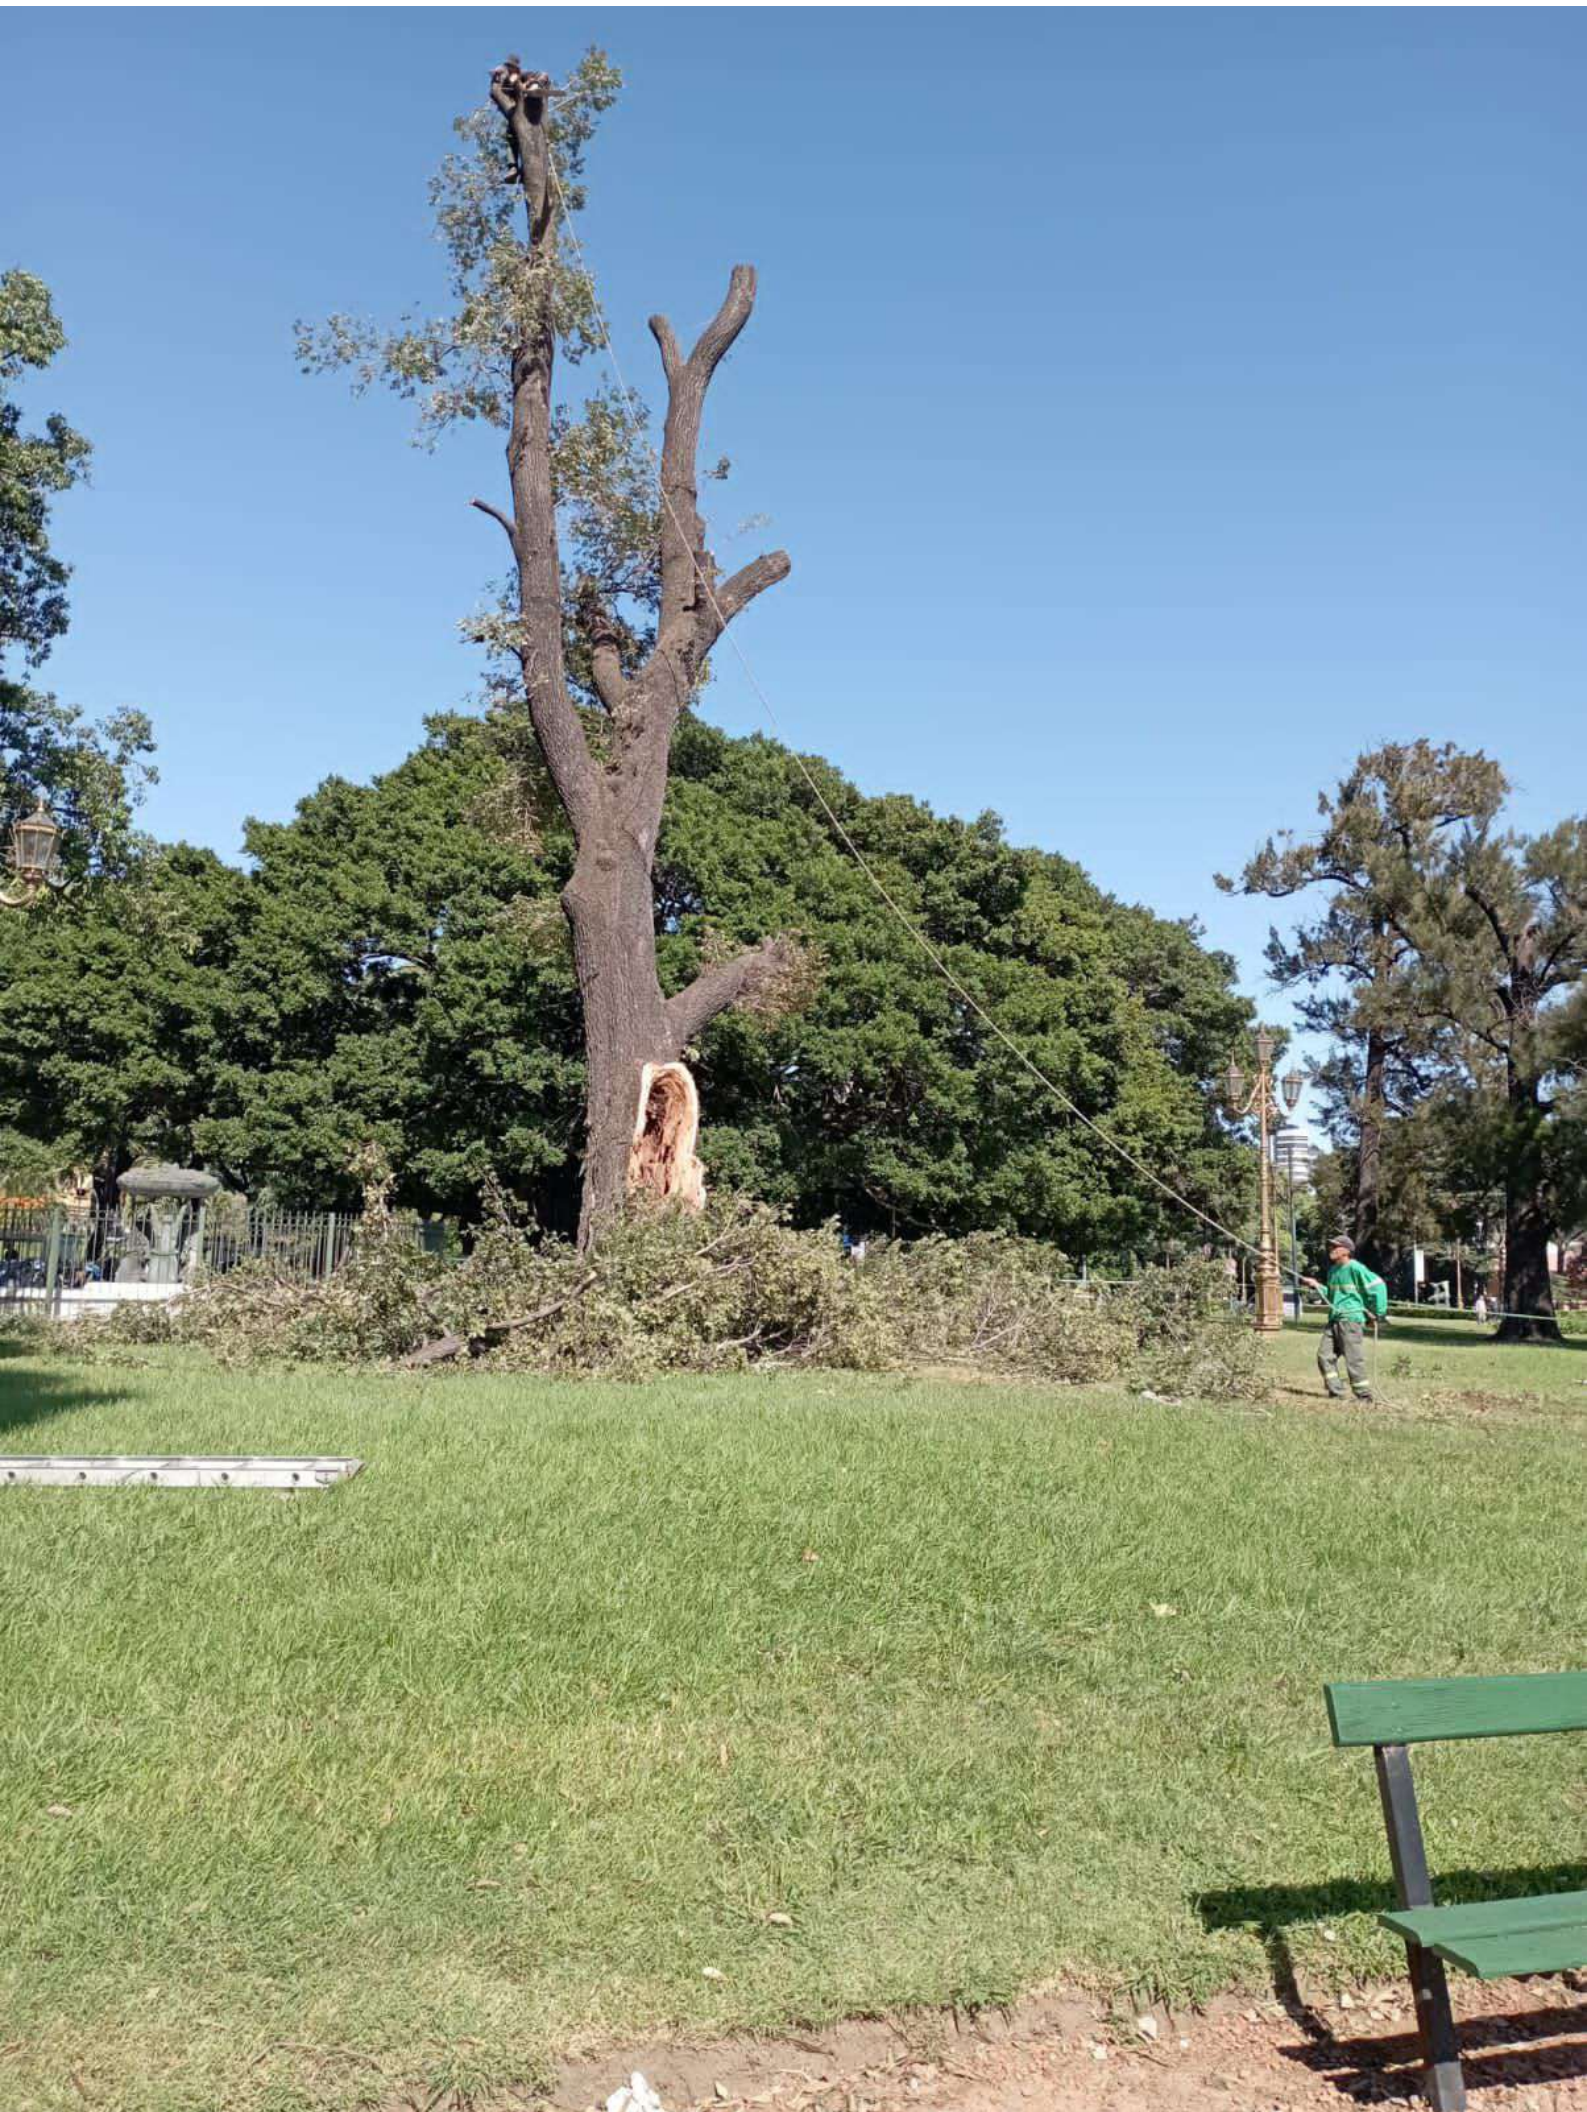
Al momento de la inspección se observa que el ejemplar presenta parte de su fuste y una de sus ramas principales de gran

tamaño volcadas sobre la plaza debido al daño por la tormenta ocurrida durante el jueves 16 de febrero . Además de presentar una

cavidad basal expuesta de gran tamaño y con avanzada descomposición del tronco y de sus ramas principales. Se observa también daños

por insectos. Dado los múltiples defectos presentes y siendo su recuperación irreversible se solicita su extracción de

emergencia en lo inmediato al fin de garantizar la seguridad de personas y/o bienes.
