**Resolución Presidencia Junta Comuna**

**Referencia:** Extraccion Cabrera 3030

PLANILLA DE INSPECCION DE ARBOLES

2097

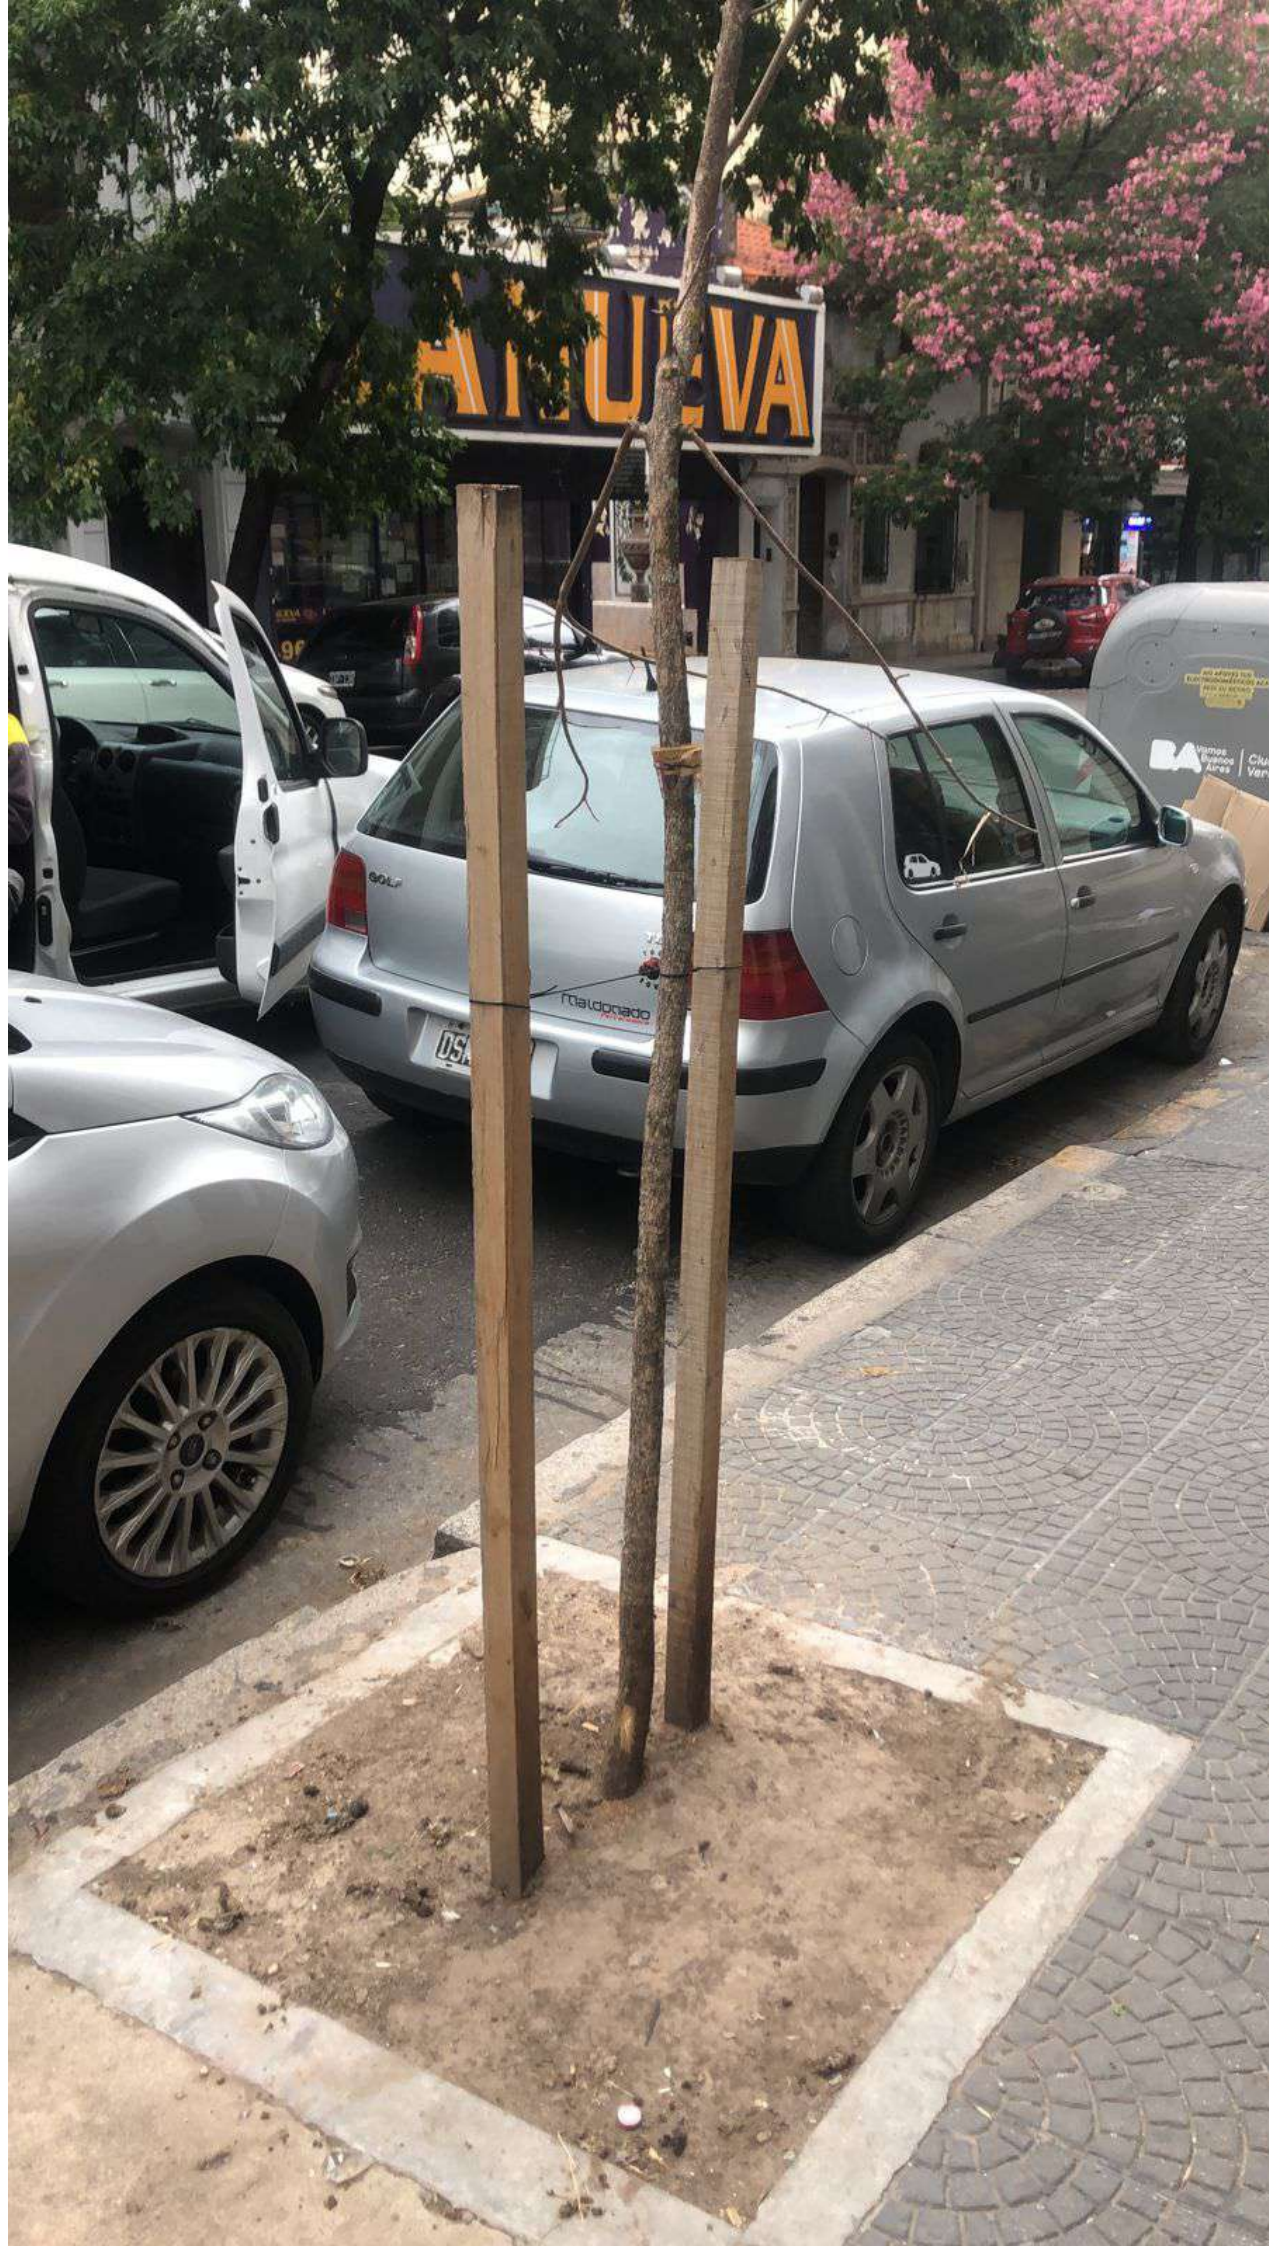
Corresponde extraer arbol completamente seco.

C: Extracción
