### RESOLUCIÓN DE PRESIDENCIA N.º 9.539.007/COMUNA9/23

Buenos Aires, 6 de marzo de 2023

**VISTO:** La Constitución de la Ciudad de Buenos Aires, las Leyes N° 3263 y N° 1777, el Decreto N° 166/2013, las actas de inspección N° 6455, 6456 y

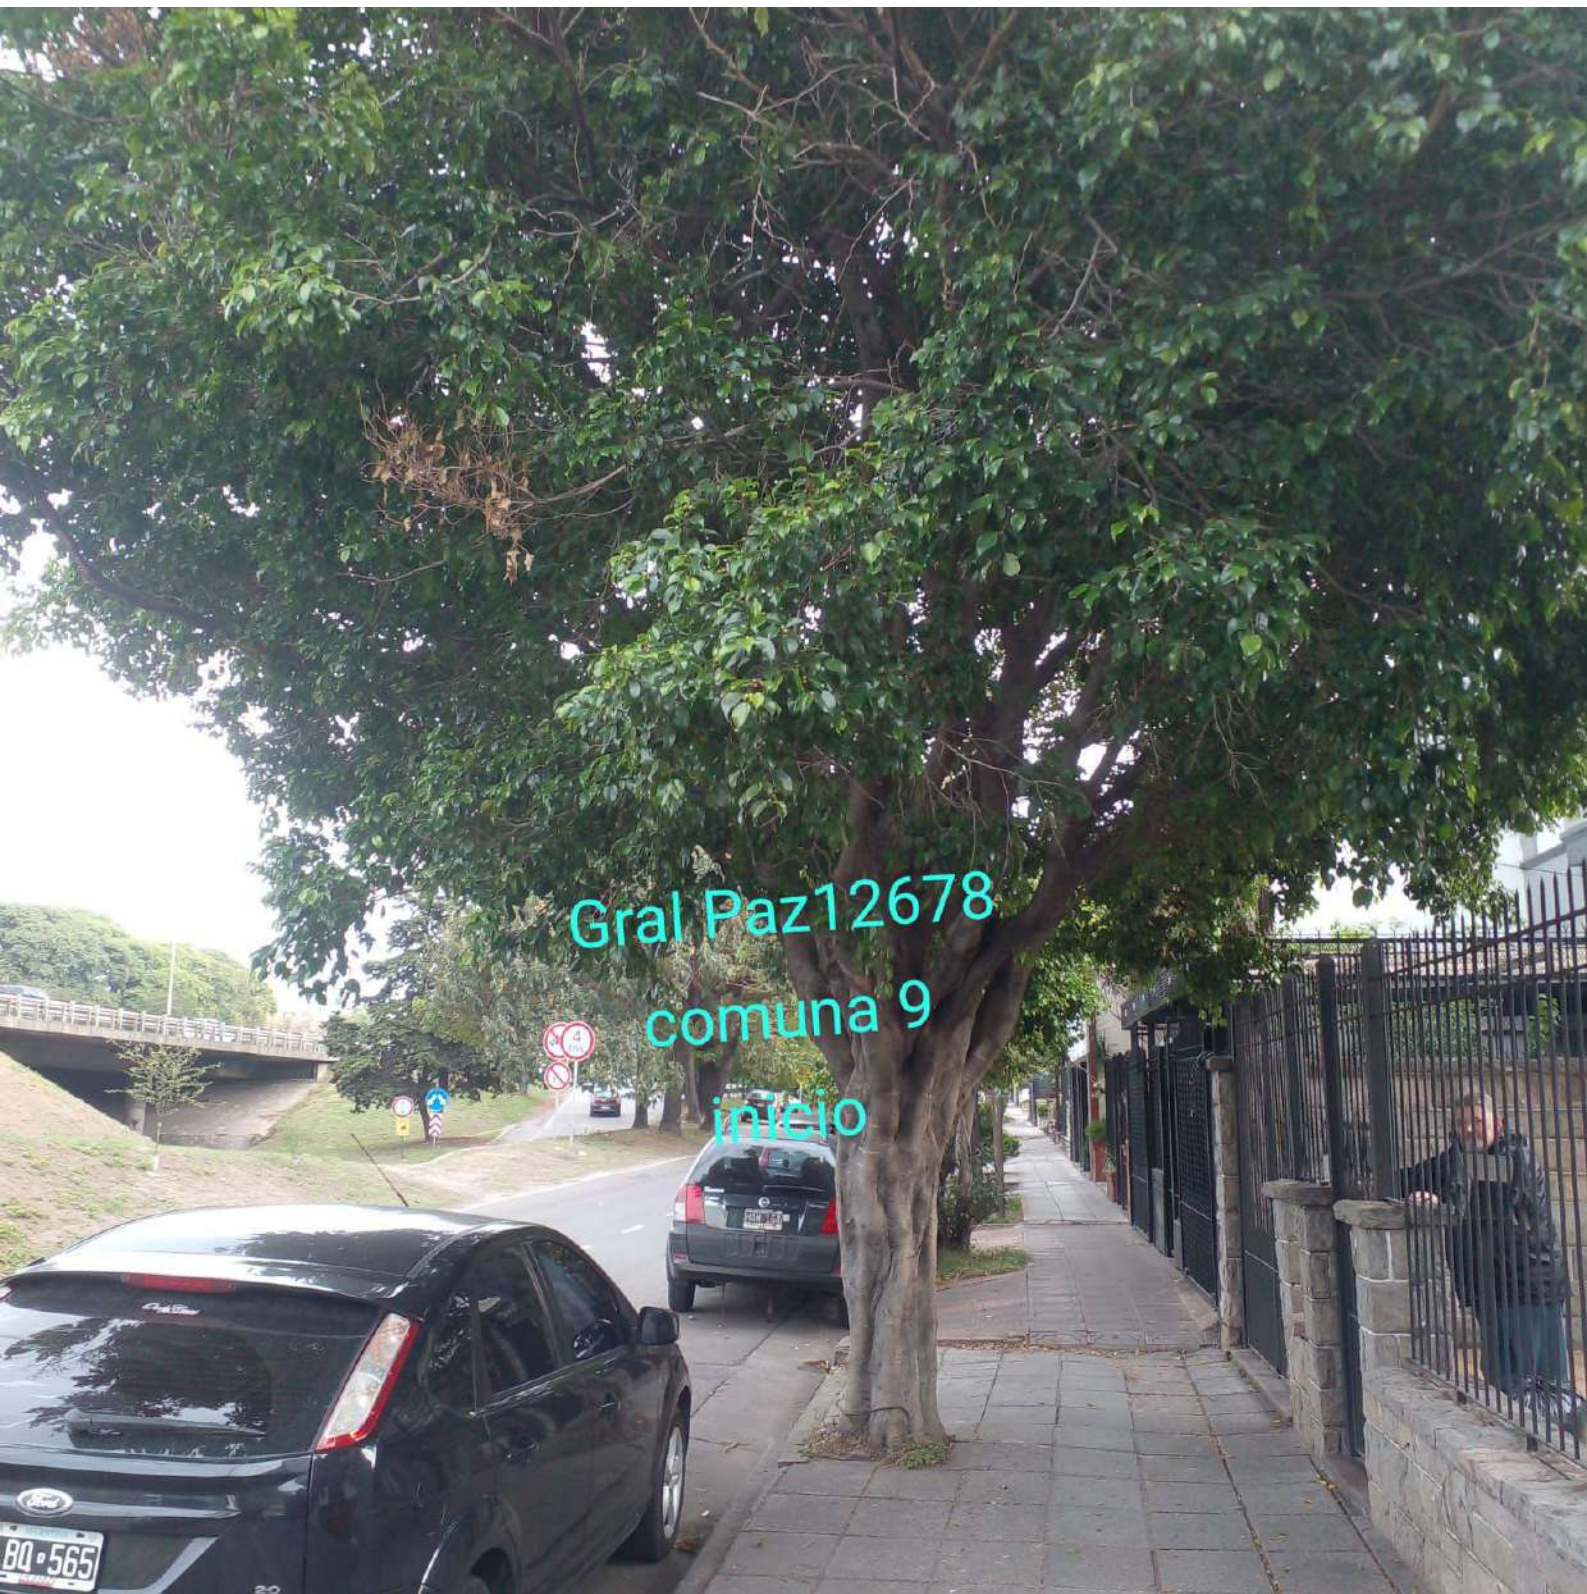
Gral Paz12678  
comuna 9  
inicio

Ejemplar de especie no apta genera daño en vereda (2.4m de ancho) y rajaduras en propiedad. Reparar 20m2 de solado GG64.  
Extracción programada. Dejar plantera desplazada hacia LA de 1.2x1.2m. SUACI S00091410/23
